ผลการปฏิบัติตามมาตรการป้องกัน
และแก้ไขผลกระทบสิ่งแวดล้อม

ตารางที่ 2-1 ผลการติดตามตรวจสอบการปฏิบัติตามมาตรการป้องกันและแก้ไขผลกระทบสิ่งแวดล้อม โครงการ EDGE Sukhumvit 23 (ระยะดำเนินการ)

รูปถ่ายการปฏิบัติตามมาตรการป้องกันและแก้ไขผลกระทบสิ่งแวดล้อม
โครงการ EDGE Sukhumvit 23 (ระยะดำเนินการ)
ระหว่างเดือนมกราคม-มิถุนายน พ.ศ. 2567

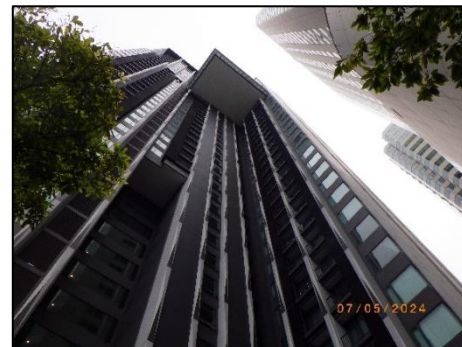
รูปที่ 2-1 สภาพแวดล้อมของโครงการในปัจจุบัน

1. ทรัพยากรสิ่งแวดล้อมทางกายภาพ			
1.1 สภาพภูมิประเทศ			
1) จัดให้มีการดูแลรักษาพื้นที่จัดภูมิทัศน์ภายในโครงการ และดูแลความสะอาดและความเป็นระเบียบเรียบร้อยภายในบริเวณโครงการอยู่เสมอ	โครงการได้จัดให้มีพนักงานดูแลภูมิทัศน์และดูแลความสะอาดภายในบริเวณโครงการอย่างสม่ำเสมอ	-	รูปที่ 2-1 รูปที่ 2-2

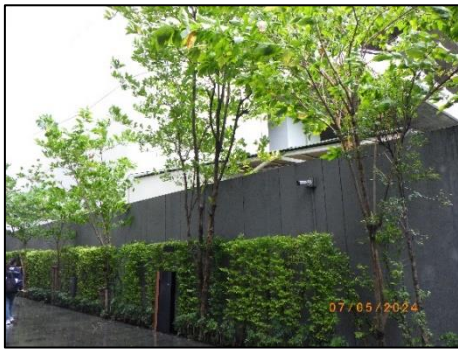
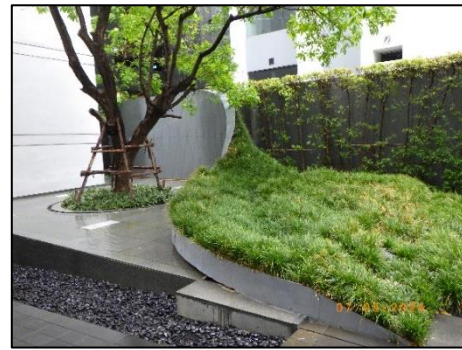
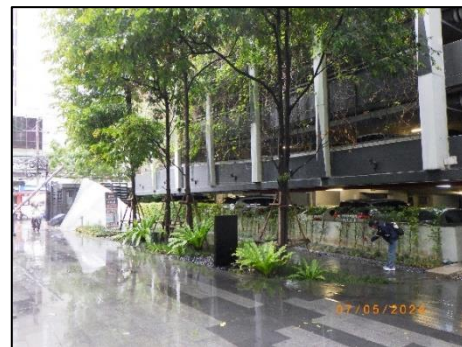
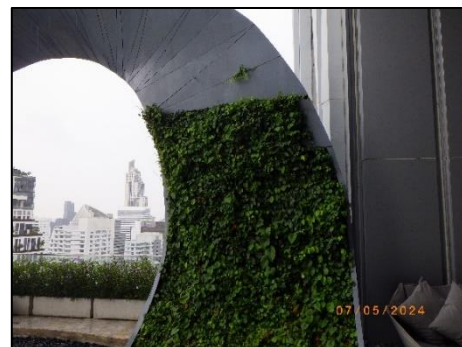
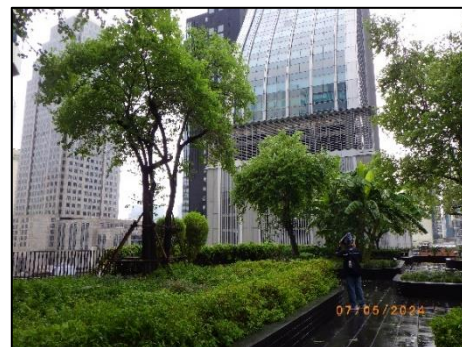
รูปที่ 2-2 พื้นที่สีเขียวของโครงการ

4) จัดให้มีพื้นที่สีเขียวภายในโครงการ โดยปลูกไม้ยืนต้น ไม้พุ่ม และพืชคลุมดินให้มากที่สุดเพื่อไม่ให้เกิดฝุ่นละออง	โครงการจัดให้มีพื้นที่สีเขียวจำนวน 3 จุด คือ พื้นที่สีเขียวชั้นล่าง พื้นที่สีเขียวชั้นดาดฟ้าอาคาร A และพื้นที่สีเขียวชั้นดาดฟ้าอาคาร B ซึ่งจากการตรวจสอบพบว่า ส่วนใหญ่มีการปลูกพืชคลุมดินตามมาตรการ โดยมีการปรับเปลี่ยนชนิดพรรณพืชบางส่วน จากการปลูกพืชคลุมดินเป็นพืชผักสวนครัว บริเวณพื้นที่สีเขียวชั้นดาดฟ้าอาคาร B โดยมีเจ้าหน้าที่ดูแลอย่างสม่ำเสมอ อย่างไรก็ตาม บริเวณดังกล่าวยังสามารถคลุมดินและไม่ทำให้เกิดฝุ่นละอองได้	-	รูปที่ 2-2

มาตรการป้องกันและแก้ไขผลกระทบสิ่งแวดล้อม	ผลการปฏิบัติตามมาตรการ	ปัญหา/อุปสรรคและการแก้ไข	หลักฐานและเอกสารประกอบ
12) จัดให้มีพื้นที่สีเขียวภายในโครงการทั้งไม้ยืนต้น พื้นที่รวม 612 ตร.ม. และพื้นที่สีเขียวแนวตั้ง พื้นที่ 115 ตร.ม. มีปริมาณการดูดซับคาร์บอนของต้นไม้ใน 1 วัน รวม 262.82 โมล/วัน	โครงการจัดให้มีพื้นที่สีเขียวจำนวน 3 จุด คือ พื้นที่สีเขียวชั้นล่าง พื้นที่สีเขียวชั้นคาตฟ้าอาคาร A และพื้นที่สีเขียวชั้นคาตฟ้าอาคาร B นอกจากนี้โครงการมีการดำเนินการปลูกไม้ยืนต้นบริเวณชั้นที่ 1 เพิ่มเติมจากมาตรการโดยมีการปลูกเพิ่มเติมบริเวณด้านหน้าของอาคาร B แทนการปลูกหลั่วน้อยสำหรับการปลูกพื้นที่สีเขียวแนวตั้ง โครงการดำเนินการปลูกบริเวณด้านหน้าอาคารจอดรถเพื่อเป็นการดูดซับคาร์บอนที่เกิดขึ้น	-	รูปที่ 2-2 รูปที่ 2-11

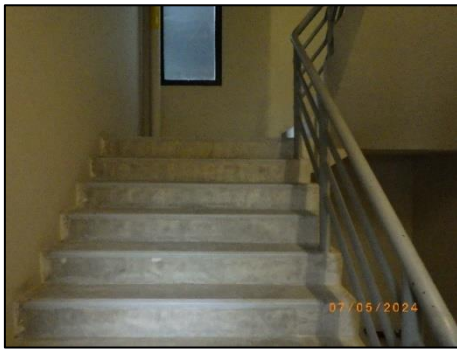
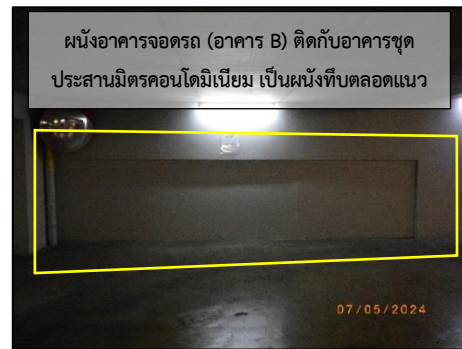
2) โครงการออกแบบอาคาร B ซึ่งเป็นอาคารจอดรถ 9 ชั้น สูง 22.85 เมตร ที่อยู่ใกล้กับอาคารประสานมิตรคอนโดมิเนียม โดยด้านทิศตะวันตกของอาคาร B อยู่ใกล้ถนนสาธารณะ คือ ถนนซอยสุขุมวิท 23 มีระยะร่นห่างจากแนวเขตที่ดินและเขตถนนสาธารณะ 4.47-4.69 เมตร สำหรับด้านที่ติดอาคารประสานมิตรคอนโดมิเนียม ตามข้อบัญญัติ กทม. ระบุว่าช่องเปิด ประตู หน้าต่าง ช่องระบายอากาศหรือริมระเบียงสำหรับชั้น 2 ลงมา สูงไม่เกิน 9 เมตร ต้องอยู่ห่างเขตที่ดินไม่น้อยกว่า 2 เมตร และผนังของอาคารจอดรถที่อยู่ห่างจากเขตที่ดินของผู้อื่นหรืออาคารอื่นน้อยกว่า 3 เมตร ต้องเป็นผนังกันไฟ และห้ามทำช่องเปิดใด ๆ ในผนังนั้น ซึ่งโครงการได้ออกแบบอาคารจอดรถที่อยู่ใกล้กับอาคารประสานมิตรคอนโดมิเนียมเป็นผนังทึบและเป็นผนังกันไฟ หนา 20 เซนติเมตรตลอดทั้งบริเวณของทางลาดขึ้น-ลง และที่จอดรถ โดยบริเวณผนังภายในที่บันได ST-02 ที่เป็นผนัง RC Wall หนา 15 เซนติเมตร และผนัง RC Wall หนา 10 เซนติเมตร เพื่อป้องกันมลพิษทางอากาศจากรถยนต์และอุบัติเหตุเพลิงไหม้ โดยผนังของอาคาร B ด้านที่อยู่ใกล้กับอาคารประสานมิตรคอนโดมิเนียมมีระยะห่างจากแนวเขตที่ดินโครงการ 2.21-6.56 เมตร	โครงการจัดให้มีระยะร่นระหว่างอาคารและถนนซอยสุขุมวิท 23 รวมถึงระยะห่างของช่องเปิด-ปิดกับแนวเขตที่ดิน ตามข้อบัญญัติ กทม. ทั้งนี้ โครงการได้จัดให้มีผนังกันไฟบริเวณบันได ST-02 และอาคารที่จอดรถใกล้กับอาคารประสานมิตรคอนโดมิเนียม เพื่อป้องกันมลพิษทางอากาศจากรถยนต์และอุบัติเหตุเพลิงไหม้	-	รูปที่ 2-3

ผนังอาคารจอดรถของโครงการ (อาคาร B)

ผนังกันไฟ

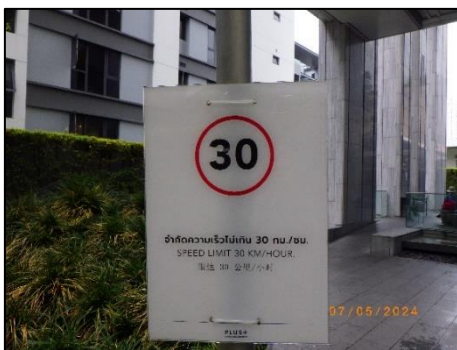
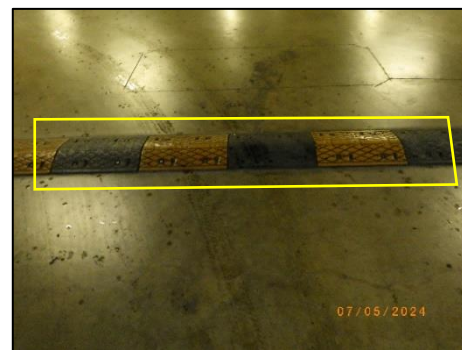
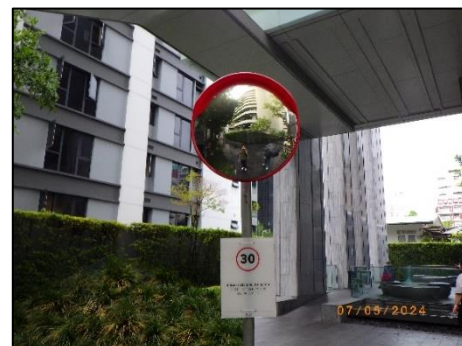
มาตรการป้องกันและแก้ไขผลกระทบสิ่งแวดล้อม	ผลการปฏิบัติตามมาตรการ	ปัญหา/อุปสรรคและการแก้ไข	หลักฐานและเอกสารประกอบ
1.2 คุณภาพอากาศ			
1) ควบคุมความเร็วของรถภายในโครงการไม่เกิน 30 กม./ชม. เช่น ติดป้ายแสดงความเร็ว สันนุนลดความเร็ว เป็นต้น เพื่อลดการฟุ้งกระจายของฝุ่นบนผิวถนน	โครงการได้จำกัดความเร็วรถในพื้นที่โครงการไว้ไม่เกิน 30 กิโลเมตรต่อชั่วโมง โดยทำการติดป้ายจำกัดความเร็วของรถที่เข้า-ออกของโครงการ และมีสันนูลดความเร็ว เพื่อลดการฟุ้งกระจายของฝุ่นบนผิวถนน	-	รูปที่ 2-4

1.3 เสี่ยงและความสั่นสะเทือน			
1) ควบคุมความเร็วของการใช้รถในบริเวณพื้นที่โครงการ เช่น ติดตั้งป้ายจำกัดความเร็ว ทำสัญญาณลดความเร็ว เป็นต้น เพื่อช่วยลดระดับเสียงจากการแล่นของรถยนต์	โครงการได้ติดตั้งป้ายจำกัดความเร็วที่ 30 กิโลเมตร/ชั่วโมง และสัญญาณลดความเร็วภายในพื้นที่โครงการ เพื่อลดระดับเสียงจากการแล่นของรถยนต์	-	รูปที่ 2-4

อุปกรณ์ เครื่องหมาย และป้ายที่เกี่ยวข้องกับการจราจร

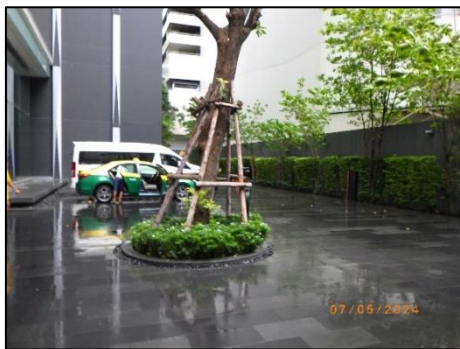
3) ดูแลรักษาสภาพถนน ทางเดินรถ และป้ายจราจรในโครงการให้สะอาดและมีสภาพดีอยู่เสมอ กรณีที่พบว่าถนน ทางเดินรถ และป้ายจราจรมีการชำรุดให้ดำเนินการซ่อมแซมหรือเปลี่ยนใหม่โดยทันที	โครงการมีการตรวจสอบสภาพถนนและทางเดินรถในพื้นที่โครงการให้สะอาดและมีสภาพดีอยู่เสมอ ซึ่งหากพบว่า ถนน ทางเดินรถ และป้ายจราจรมีสภาพไม่พร้อมใช้งาน นิติบุคคลอาคารชุดจะดำเนินการแก้ไขต่อไป	-	รูปที่ 2-5 รูปที่ 2-7

รูปที่ 2-5 สภาพพื้นถนนภายในโครงการ

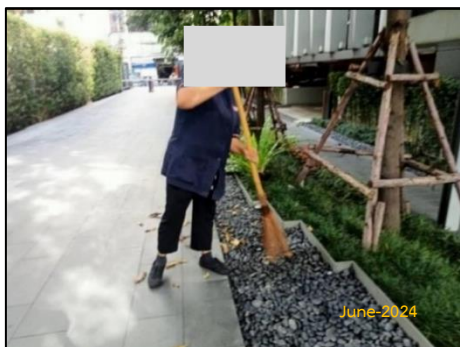
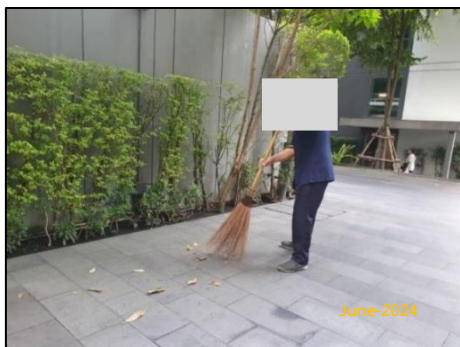
2) หมั่นดูแลรักษาความสะอาดบริเวณถนน โดยฉีดล้างถนนเป็นครั้งคราว เพื่อป้องกันการฟุ้งกระจายของฝุ่นบนถนน	โครงการมีพนักงานดูแลรักษาสภาพถนนในพื้นที่โครงการให้สะอาดอยู่เสมอ รวมถึงการดูแลและล้างทำความสะอาดถนนทุกเดือน เพื่อป้องกันการฟุ้งกระจายของฝุ่นละอองบนถนน	-	รูปที่ 2-5 รูปที่ 2-6 รูปที่ 2-7

รูปที่ 2-6 การทำความสะอาดพื้นที่โดยรอบอาคารพักอาศัย

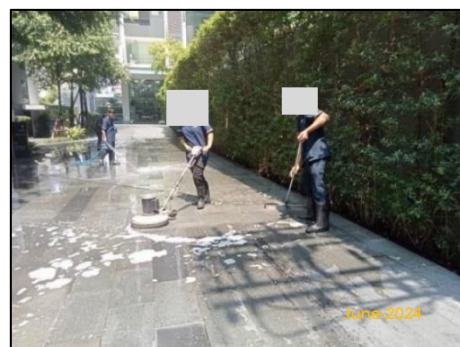
รูปที่ 2-7 การล้างถนนภายในพื้นที่โครงการและบริเวณพื้นที่จอดรถ

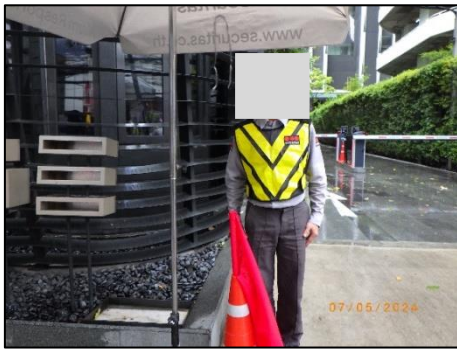
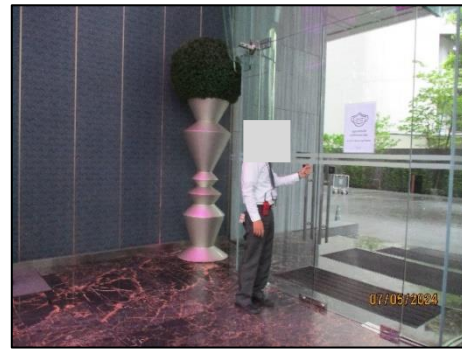
7) จัดระบบการจราจรภายในโครงการให้ชัดเจน รวมถึงการควบคุมการปฏิบัติตามของผู้พักอาศัย	โครงการมีการบริหารจัดการให้มีระบบจราจรที่ปลอดภัยภายในพื้นที่โครงการ รวมทั้ง จัดให้มีเจ้าหน้าที่รักษาความปลอดภัยอำนวยความสะดวกและจัดการจราจรภายในและบริเวณทางเข้า-ออกพื้นที่โครงการ	-	รูปที่ 2-8

8) จัดให้มีเจ้าหน้าที่อำนวยความสะดวกด้านการจราจร บริเวณทาง เข้า-ออกโครงการ	โครงการจัดให้มีเจ้าหน้าที่รักษาความปลอดภัยอำนวยความสะดวกและจัดการจราจรภายใน และบริเวณทางเข้า-ออกพื้นที่โครงการ ทั้งนี้ เจ้าหน้าที่รักษาความปลอดภัยจะอยู่ประจำบริเวณที่รับผิดชอบตลอด 24 ชั่วโมง	-	รูปที่ 2-8

รูปที่ 2-8 เจ้าหน้าที่รักษาความปลอดภัย

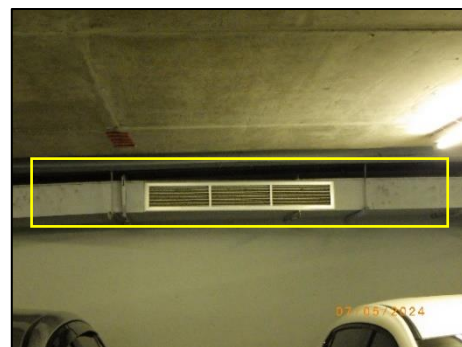
11) จัดให้มีระบบระบายอากาศโดยวิธีกล โดยติดตั้งพัดลมระบายอากาศ ชั้นละ 2 ตัวและระบบรวบรวมมลพิษจากท่อไอเสีย (Exhaust Duct) จากชั้นจอดรถยนต์แต่ละชั้นลงสู่พื้นดิน	โครงการมีการติดตั้งพัดลมระบายอากาศ จำนวนชั้นละ 2 ตัว ในบริเวณที่จอดรถของอาคาร B	-	รูปที่ 2-10

รูปที่ 2-10 พัฒนาระบายอากาศที่อาคารจอดรถ

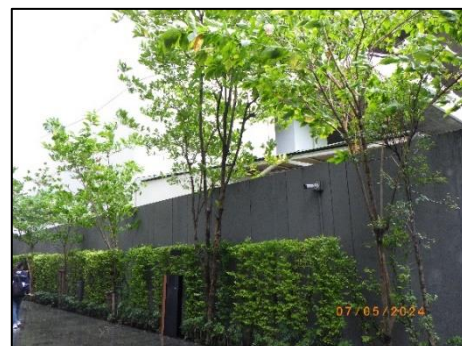
รูปที่ 2-11 พื้นที่สีเขียวแนวตั้ง

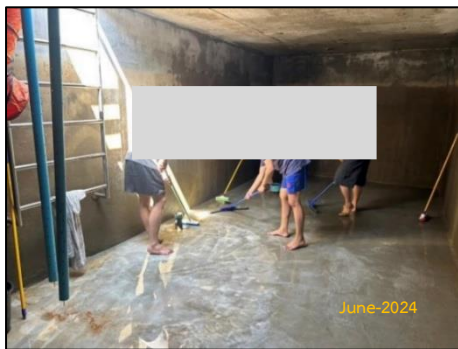
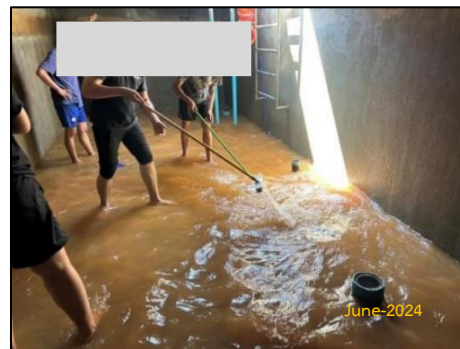
3) ล้างถังสำรองน้ำใช้ของโครงการ ทุก 6 เดือน	โครงการจัดให้มีเจ้าหน้าที่ฝ่ายช่างเป็นผู้รับผิดชอบในการล้างถังเก็บน้ำสำรองปีละ 1 ครั้ง ซึ่งจากการตรวจสอบการล้างถังสำรองน้ำใช้ที่ผ่านมาในแต่ละปีพบว่ามิเตอร์ในถังน้ำปริมาณเล็กน้อยเท่านั้น เนื่องจากถังสำรองน้ำเป็นระบบปิด โดยโครงการจัดให้มีการตรวจสอบปริมาณตะกอนในถังเก็บน้ำสำรองเป็นประจำทุกเดือน เพื่อตรวจสอบระดับตะกอนให้อยู่ในเกณฑ์ที่เหมาะสม	-	รูปที่ 2-16

6) โครงการออกแบบให้มีฝาลังเก็บน้ำใต้ดิน 2 ฝา เพื่อให้สามารถเข้าไปทำความสะอาดถังเก็บน้ำสำรองได้อย่างปลอดภัย โดยล้างทำความสะอาดถังเก็บน้ำสำรองอย่างน้อยทุก 6 เดือน	โครงการจัดให้มีเจ้าหน้าที่ฝ่ายช่างเป็นผู้รับผิดชอบในการล้างถังเก็บน้ำสำรองปีละ 1 ครั้ง ซึ่งจากการตรวจสอบการล้างถังสำรองน้ำใช้ที่ผ่านมาในแต่ละปี พบว่ามีตะกอนในถังน้ำปริมาณเล็กน้อยเท่านั้น เนื่องจากถังสำรองน้ำเป็นระบบปิด โดยโครงการจัดให้มีการตรวจสอบปริมาณตะกอนในถังเก็บน้ำสำรองเป็นประจำทุกเดือน เพื่อตรวจสอบระดับตะกอนให้อยู่ในเกณฑ์ที่เหมาะสม	-	รูปที่ 2-15 รูปที่ 2-16

รูปที่ 2-16 การล้างถึงเก็บน้ำสำรอง

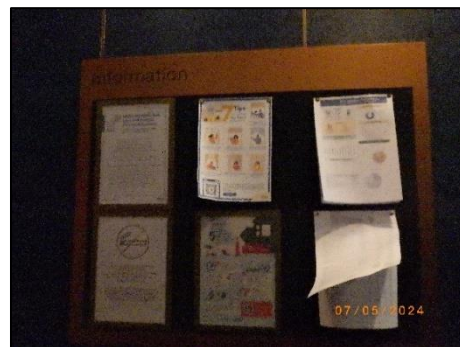
มาตรการป้องกันและแก้ไขผลกระทบสิ่งแวดล้อม	ผลการปฏิบัติตามมาตรการ	ปัญหา/อุปสรรคและการแก้ไข	หลักฐานและเอกสารประกอบ
4) รมรงคิให้ผูัพักอาศัยใช้น้ำอย่างประหยัด	โครงการมีการรณรงค์และประชาสัมพันธ์ เรื่องที่เกี่ยวข้องกับการใช้น้ำอย่างประหยัด ผ่านหน้าจอประชาสัมพันธ์ ที่ติดตั้งบริเวณโถงลิฟต์และกระดานประชาสัมพันธ์	-	รูปที่ 2-17

รูปที่ 2-17 กระดานประชาสัมพันธ์

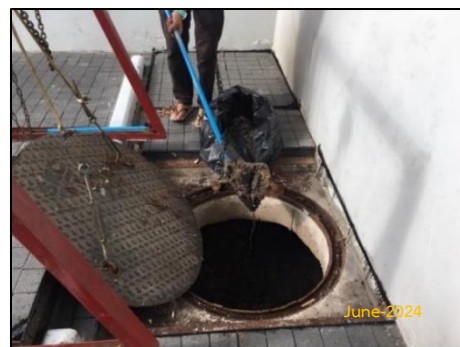
5) ตักไขมันในส่วนดักไขมันทุกวันหรือตามความเหมาะสม แล้วนำไปฝังตากให้แห้งในกระถางที่รองชั้นไว้ด้วยกระดาษขรุขระ จากนั้นจึงตักรวบรวมใส่ถุงและประสานสำนักงานเขตวัฒนาเก็บขนต่อไป	โครงการมีการติดตามปริมาณไขมันในบ่อดักไขมันเป็นประจำทุกเดือน หากพบว่าปริมาณไขมันมาก ทางโครงการจะตักออก และนำไปผสมดินเพื่อนำไปใช้ในพื้นที่สีเขียวต่อไป	-	รูปที่ 2-18 รูปที่ 2-19

รูปที่ 2-18 การตัดไขมันในบ่อดักไขมัน

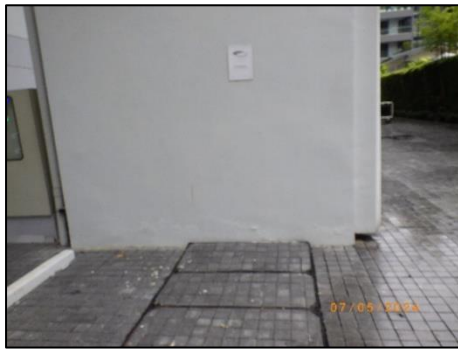
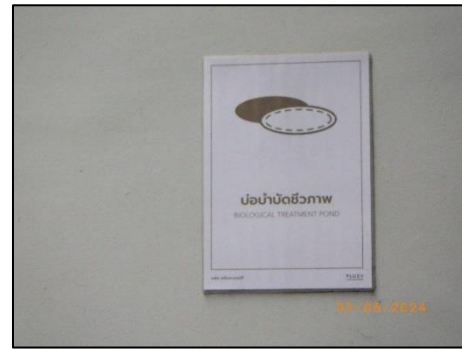
มาตรการป้องกันและแก้ไขผลกระทบสิ่งแวดล้อม	ผลการปฏิบัติตามมาตรการ	ปัญหา/อุปสรรคและการแก้ไข	หลักฐานและเอกสารประกอบ
7) ติดป้ายระบุ “บ่อบำบัดชีวภาพ” เพื่อป้องกันผู้ไม่เกี่ยวข้อง	โครงการติดป้ายระบุ “บ่อบำบัดชีวภาพ” ไว้ภายในโครงการ และมีฝาปิดมิดชิดเพื่อป้องกันผู้ไม่เกี่ยวข้องเข้าไปในบริเวณบ่อบำบัดชีวภาพ	-	รูปที่ 2-20

รูปที่ 2-20 ป้าย “บ่อบำบัดชีวภาพ”

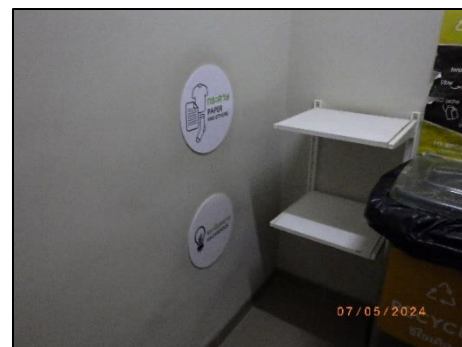
มาตรการป้องกันและแก้ไขผลกระทบสิ่งแวดล้อม	ผลการปฏิบัติตามมาตรการ	ปัญหา/อุปสรรคและการแก้ไข	หลักฐานและเอกสารประกอบ
3.4 การจัดการขยะมูลฝอย			
1) จัดตั้งรองรับขยะมูลฝอย ขนาด 100 ล. แบบมีฝาปิดมิดชิด 4 ถัง พร้อมสวมถุงดำรองรับ ไว้ในห้องพักขยะประจำชั้นทุกชั้นของทุกอาคาร	โครงการจัดให้มีห้องพักขยะประจำชั้น จำนวน 1 ห้อง/ชั้น ซึ่งภายในประกอบด้วย ถังรองรับมูลฝอย จำนวน 2 ถัง (พร้อมสวมถุงดำรองรับ) โดยถังขยะมีปริมาตรประมาณ 100 ลิตร แบ่งเป็นถังขยะเหลือทิ้งและขยะรีไซเคิล อย่างละ 1 ถัง และจัดให้มีชั้นวาง จำนวน 2 ชั้น สำหรับรองรับมูลฝอยรีไซเคิลและมูลฝอยอันตราย	-	รูปที่ 2-22

รูปที่ 2-22 ถังรองรับขยะมูลฝอยประจำชั้น

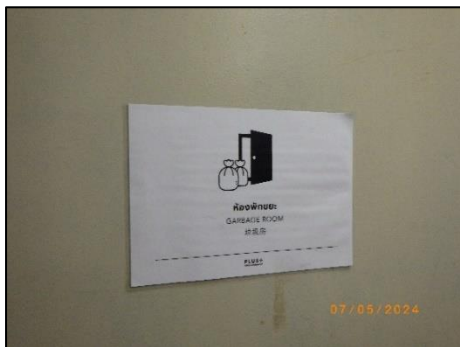
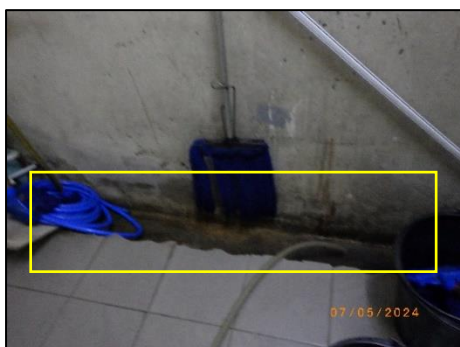
5) จัดให้มีห้องพักขยะมูลฝอยรวมของโครงการ ความจุ 17.34 ลบ.ม. แยกเป็นห้องพักขยะเปียกรวม 7.98 ลบ.ม. และห้องพักขยะแห้งรวมความจุ 9.36 ลบ.ม. ซึ่งรองรับขยะมูลฝอยจากโครงการได้ประมาณ 3.37 วัน	โครงการจัดให้มีห้องพักมูลฝอยรวม ตั้งอยู่ทางทิศใต้ของโครงการ แยกเป็นพื้นที่พักขยะเปียก และพื้นที่พักขยะแห้ง และจัดให้มีคั่นกันป้องกันการไหลออกของน้ำขยะ	-	รูปที่ 2-23

11) ห้องพักขยะมูลฝอยจะต้องมีประตูปิดมิดชิด เพื่อป้องกันกลิ่นรบกวนผู้อยู่อาศัยและชุมชนบริเวณใกล้เคียง โดยเปิดประตูเฉพาะช่วงที่มีการเก็บขนขยะมูลฝอยเท่านั้น	ห้องพักมูลฝอยรวมของโครงการมีประตูปิดมิดชิด และโครงการจะอนุญาตให้มีเพียงเจ้าหน้าที่ของโครงการเท่านั้นที่สามารถเข้า-ออกได้ และจะเปิดเฉพาะเมื่อมีการเก็บขนมูลฝอยเท่านั้น	-	รูปที่ 2-23

12) บริเวณพื้นห้องพักขยะมูลฝอยรวม จะต้องจัดให้มีท่อรวมน้ำจากการล้างห้องพักขยะมูลฝอยเข้าสู่ระบบบำบัดน้ำเสียสำเร็จรูป	บริเวณพื้นห้องพักขยะมูลฝอยรวมมีท่อรวมน้ำจากการล้างห้องพักขยะมูลฝอยเข้าสู่ระบบบำบัดน้ำเสีย	-	รูปที่ 2-23 รูปที่ 2-25

รูปที่ 2-23 ห้องพักมูลฝอยรวม

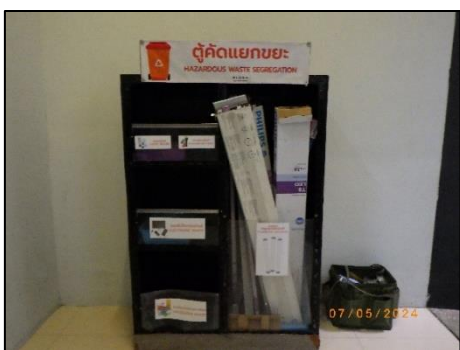
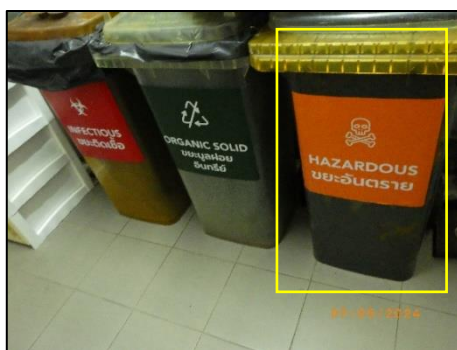
6) จัดให้มีถังมูลฝอยอันตราย ตั้งไว้ด้านหน้าห้องพักมูลฝอยแห้งของโครงการ เพื่อให้ผู้พักอาศัยนำมูลฝอยอันตรายมาทิ้ง และจัดให้มีพนักงานรวบรวมมูล	โครงการจัดให้มีถังมูลฝอยอันตรายตั้งอยู่ในห้องพักมูลฝอยรวมของโครงการ และจัดให้มีพนักงานรวบรวมมูลฝอยอันตรายใส่ถุงสีแดงสำหรับมูลฝอยอันตราย	-	รูปที่ 2-23 รูปที่ 2-24

รูปที่ 2-24 การคัดแยกขยะอันตราย

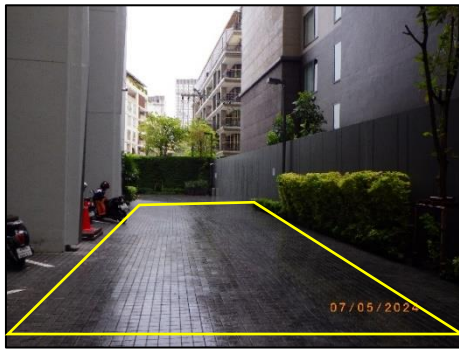
8) กันไม่ให้จอร์รถที่ใกล้กับห้องพักมูลฝอยรวม เพื่อเป็นที่ยึดรถเก็บขนมูลฝอยของสำนักงานเขตวัฒนา	โครงการกันเขตที่ยึดรถเก็บขนมูลฝอยไว้บริเวณด้านหลังห้องเก็บขนมูลฝอยรวมเป็นที่เรียบร้อยแล้ว	-	รูปที่ 2-26

รูปที่ 2-26 พื้นที่จอดรถเก็บขนมูลฝอย

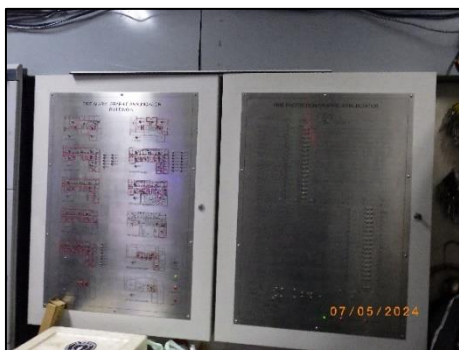
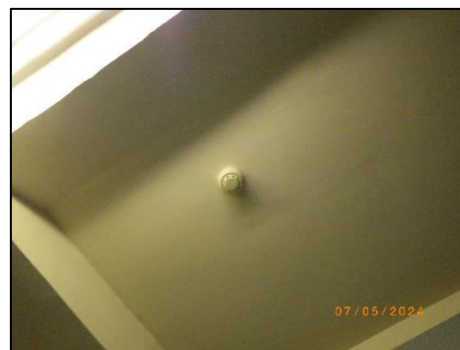
รูปที่ 2-28 ระบบสัญญาณเตือนอัคคีภัย

แผงควบคุมระบบแจ้งเหตุอัคคีภัย

เครื่องตรวจจับควัน

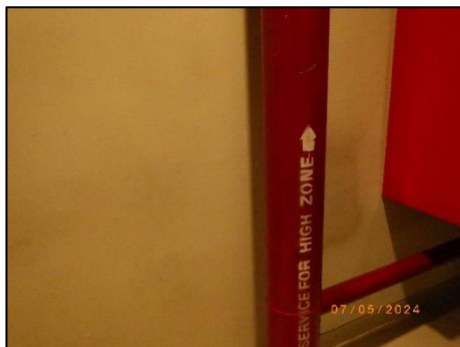
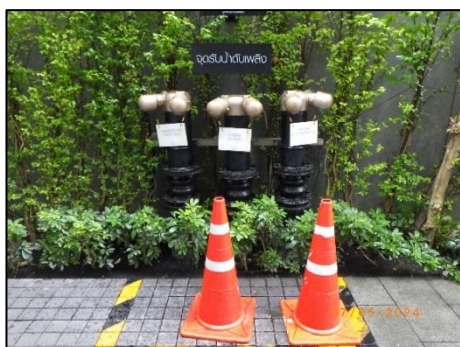
รูปที่ 2-29 ระบบป้องกันเพลิงไหม้

ระบบท่อเย็น

ตู้เก็บสายฉีดน้ำดับเพลิง

หัวรับน้ำดับเพลิง

เครื่องสูบน้ำดับเพลิง

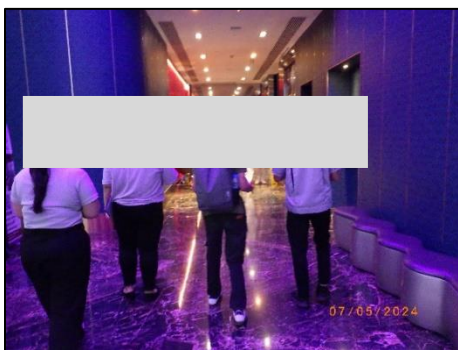
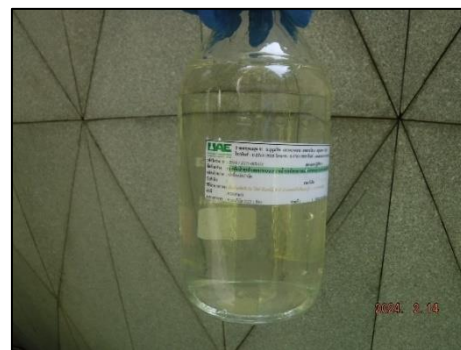
1. โครงการจะต้องยึดถือปฏิบัติตามมาตรการป้องกันและแก้ไขผลกระทบสิ่งแวดล้อม และมาตรการติดตามตรวจสอบผลกระทบสิ่งแวดล้อม ตามที่เสนอไว้ในรายงานการวิเคราะห์ผลกระทบสิ่งแวดล้อมโครงการ EDGE Sukhumvit 23 ของ บริษัท เอ็น อี ดี แมเนจเม้นท์ จำกัด อย่างเคร่งครัด	โครงการปฏิบัติตามมาตรการป้องกันและแก้ไขผลกระทบสิ่งแวดล้อม และมาตรการติดตามตรวจสอบผลกระทบสิ่งแวดล้อม ตามที่เสนอไว้ในรายงานการวิเคราะห์ผลกระทบสิ่งแวดล้อมโครงการ EDGE Sukhumvit 23 ของ บริษัท เอ็น อี ดี แมเนจเม้นท์ จำกัด อย่างเคร่งครัด	-	รูปที่ 2-54 ภาคผนวก ก

รูปที่ 2-54 การติดตามตรวจสอบผลกระทบสิ่งแวดล้อม
