รายงานผลการปฏิบัติตามมาตรการป้องกันและแก้ไขผลกระทบสิ่งแวดล้อม
และมาตรการติดตามตรวจสอบคุณภาพสิ่งแวดล้อม (ระยะดำเนินการ)
โครงการ KATA ของบริษัท โกลเด้น โกรฟ จำกัด
ครั้งที่ 1/2567 (มกราคม – มิถุนายน 2567)

รายงานผลการปฏิบัติตามมาตรการป้องกันและแก้ไขผลกระทบสิ่งแวดล้อม
และมาตรการติดตามและตรวจสอบผลกระทบสิ่งแวดล้อม
โครงการ KATA ของบริษัท โกลเด้น โกรฟ จำกัด

- ชื่อโครงการโครงการ KATA
- ชื่อเดิมโครงการโครงการอาคารพักอาศัยร่วม (ให้เช่า) The Grove Residence
- สถานที่ตั้งซอยสุขุมวิท 22 (ซอยสายน้ำทิพย์) แขวงคลองเตย เขตคลองเตย กรุงเทพมหานคร
- ชื่อเจ้าของโครงการบริษัท โกลเด้น โกรฟ จำกัด
- สถานที่ติดต่อซอยสุขุมวิท 22 (ซอยสายน้ำทิพย์) แขวงคลองเตย เขตคลองเตย กรุงเทพมหานคร
โทรศัพท์ : 0827048200 โทรสาร : -
Email : bee.orapan@gmail.com
- จัดทำโดยบริษัท อีโค คอนซัลแทนท์ จำกัด
- โครงการได้รับความเห็นชอบในรายงานการประเมินผลกระทบสิ่งแวดล้อม เมื่อ
วันที่ 14 ตุลาคม 2558 ตามหนังสือเห็นชอบเลขที่ ทส 1009.5/12398
- โครงการได้นำเสนอรายงานผลการปฏิบัติตามมาตรการฯ ครึ่งสุดท้ายเมื่อ
รอบการส่งรายงานผลการปฏิบัติตามมาตรการฯ ฉบับเดือนกรกฎาคม - ธันวาคม พ.ศ.2566
- รายละเอียดโครงการแสดงรายละเอียดโครงการในบทที่ 1

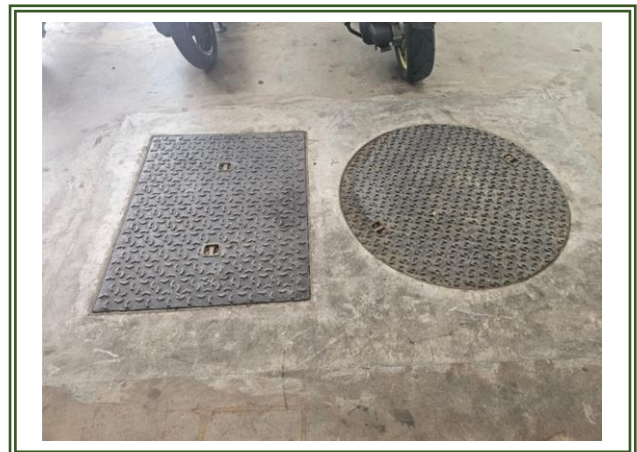
รูปที่ 2-9 ระบบบำบัดน้ำเสีย

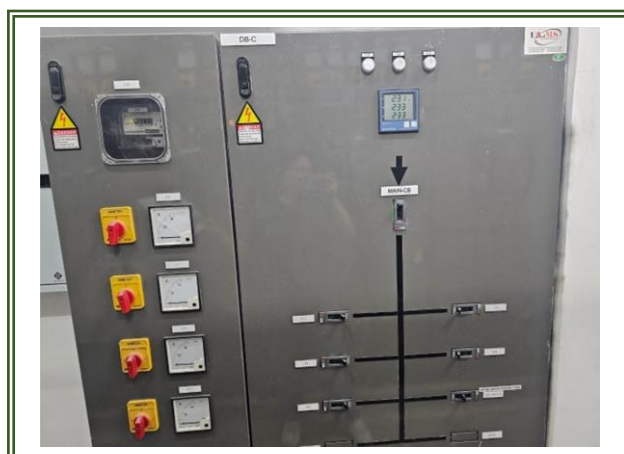
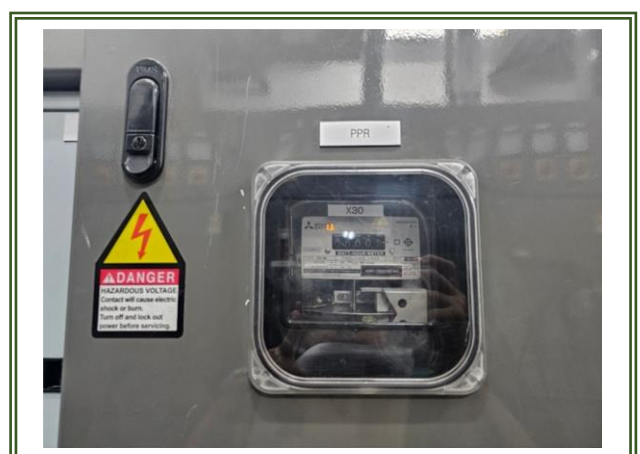
รูปที่ 2-10 มิเตอร์ไฟฟ้าสำหรับระบบบำบัดน้ำเสีย

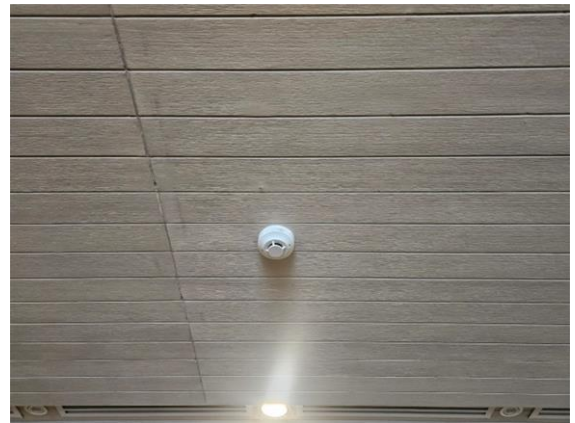
รูปที่ 2-31 เครื่องตรวจจับควัน

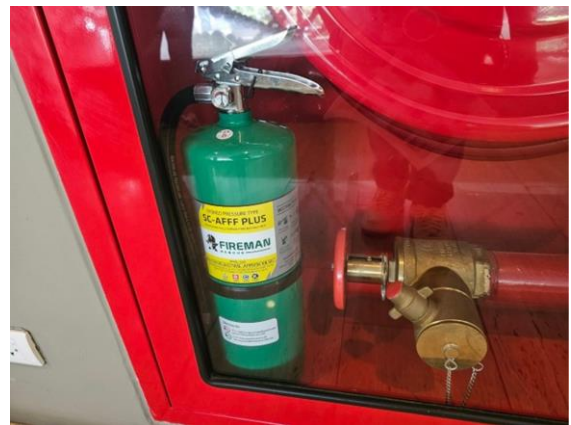
รูปที่ 2-35 ถังดับเพลิง

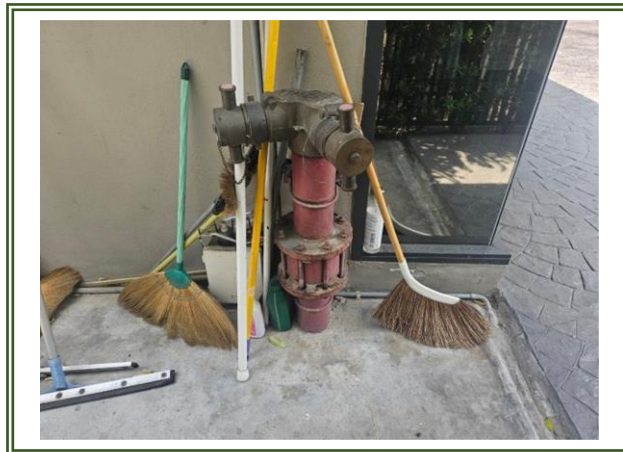
รูปที่ 2-37 หัวรับน้ำดับเพลิง

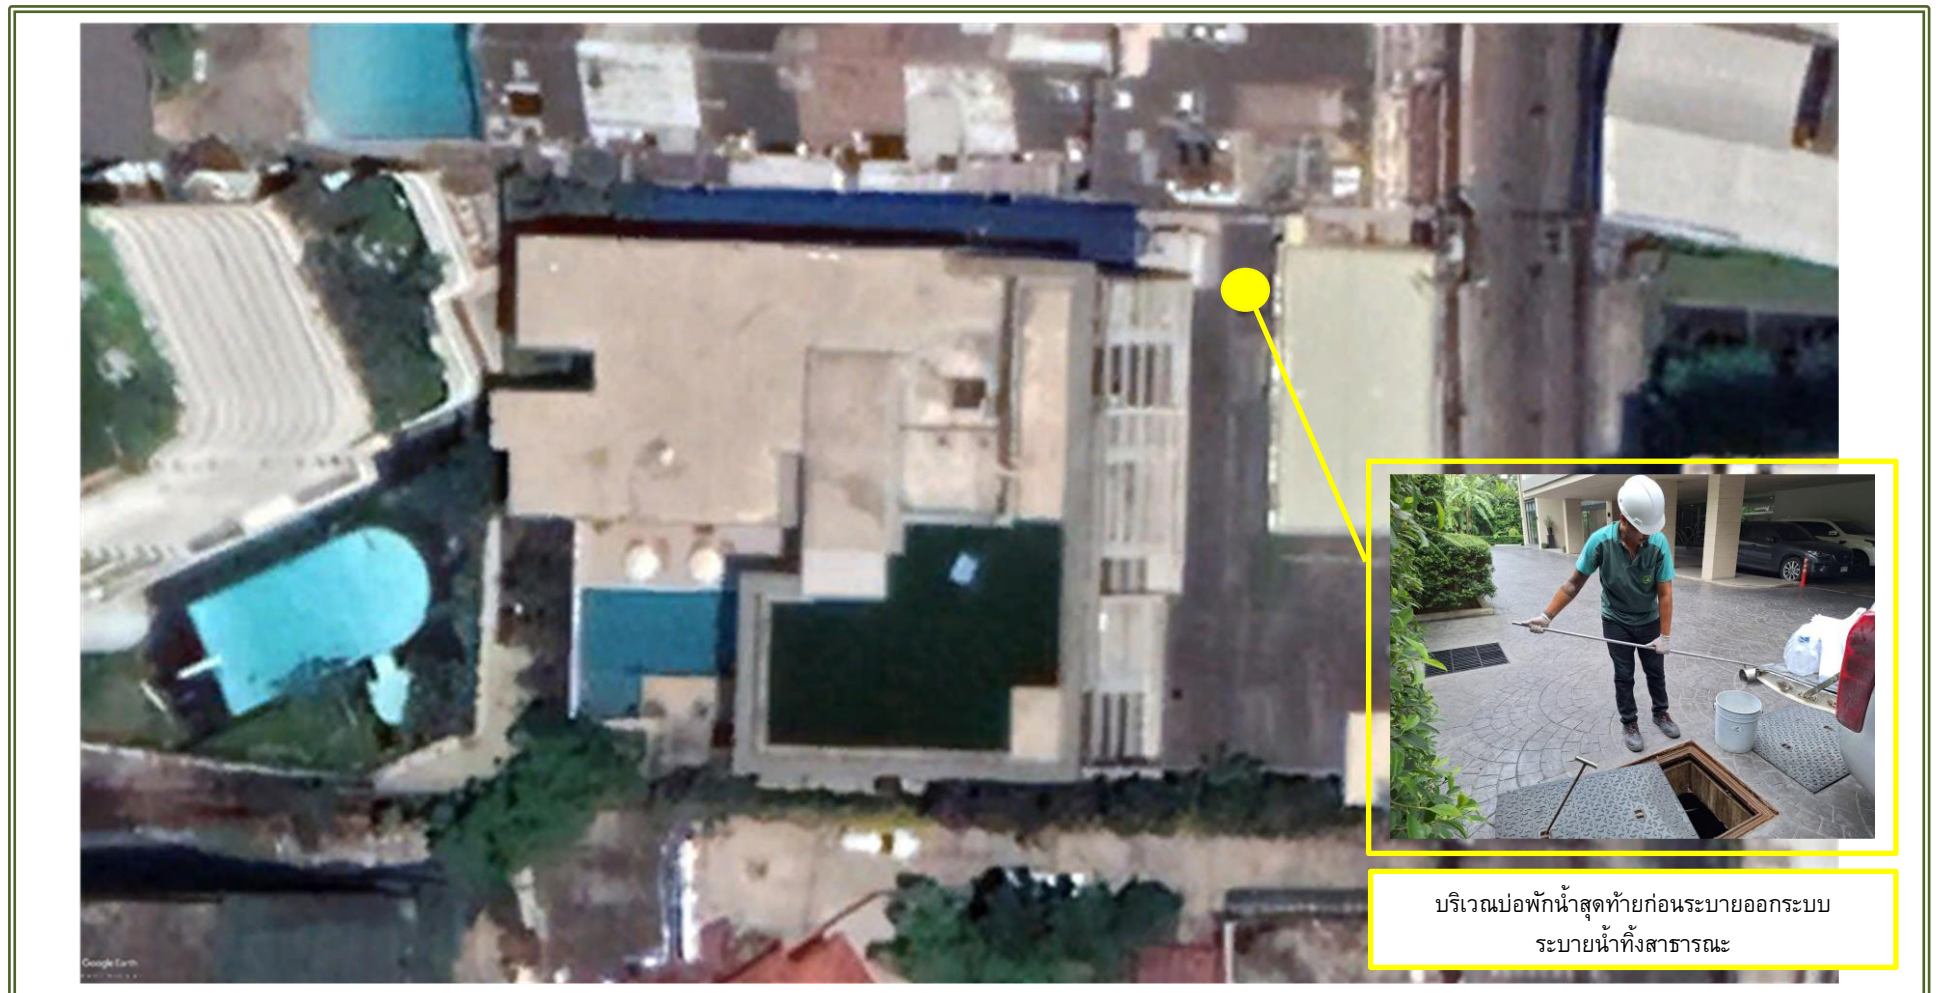
รูปที่ 3-1 แผนผังแสดงจุดเก็บตัวอย่างคุณภาพน้ำทิ้ง โครงการ KATA ของบริษัท โกลเด้น โกรฟ จำกัด
