## บทที่ 2

### ผลการปฏิบัติตามมาตรการป้องกันและแก้ไขผลกระทบสิ่งแวดล้อม

ตารางที่ 2-1 ผลการปฏิบัติตามมาตรการป้องกันและแก้ไขผลกระทบสิ่งแวดล้อม (ระยะดำเนินการ) โครงการผลิตคาร์บอน แบล็ค (ครั้งที่ 2)  
ของบริษัท บริดจสโตน คาร์บอน แบล็ค (ประเทศไทย) จำกัด ระหว่างเดือนมกราคม - มิถุนายน พ.ศ. 2567

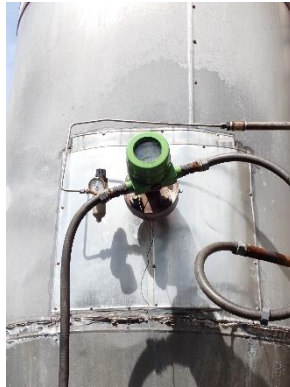
2. คุณภาพอากาศ (ต่อ)	- ติดตั้งระบบ Dust Analyzer แบบอัตโนมัติ ตลอด 24 ชม. เพื่อตรวจสอบการระบายอากาศจากปล่อง FGD ทั้ง 2 ปล่อง โดยตั้งค่าเตือนที่ระดับความเข้มข้นที่ FGD 1 เท่ากับ 96 มก./ลบ.ม. และ FGD 2 เท่ากับ 99 มก./ลบ.ม. กรณีที่ผลการตรวจวัดมีค่าผิดปกติจากค่าที่ตั้งไว้ ระบบสามารถส่งสัญญาณเตือนไปยังห้องควบคุม เพื่อเป็นข้อมูลประกอบการตัดสินใจลดกำลังการผลิต และทำการแก้ไขทันทีที่พบความผิดปกติ โดยโครงการจะทำการตรวจสอบระบบถุงกรอง Main Bag Filter (MBF) Pelletizer Bag Filter (PBF) ระบบ Sensor ของ Dust Analyzer และระบบ Distributed Control system (DCS) ในกรณีที่ค่าความเข้มข้นมีอัตราการระบายถึงค่าควบคุม โครงการจะหยุดดำเนินการ (Shut down) และดำเนินการปรับปรุงระบบบำบัดดังกล่าวให้มีประสิทธิภาพดังเดิมก่อนดำเนินการผลิตต่อไป	- โครงการติดตั้งระบบ Dust Analyzer เพื่อตรวจสอบการระบายอากาศจากปล่อง FGD ทั้ง 2 ปล่อง โดยระบบจะมีสัญญาณเตือน (Alarm) กรณีที่มีสัญญาณเตือนดังขึ้น พนักงานฝ่ายผลิตจะทำการตรวจสอบระบบถุงกรอง Main Bag Filter (MBF) และ Pelletizer Bag Filter (PBF) ระบบ Dust Alert จากระบบ Distributed Control system (DCS) ในกรณีที่ค่าความเข้มข้นมีอัตราการระบายถึงค่าควบคุม หรือมีคาร์บอนแบล็ครั่วออกมา พนักงานฝ่ายผลิตจะทำการแจ้งหัวหน้างาน เพื่อหยุดการผลิตและทำการตรวจสอบและซ่อมแซมระบบถุงกรอง (Bag Filter) ทันที	-	- ภาคผนวก ข-10 บันทึกข้อมูล การทำงานของ ระบบ FGD  - ภาพที่ 2-1 Dust Alert

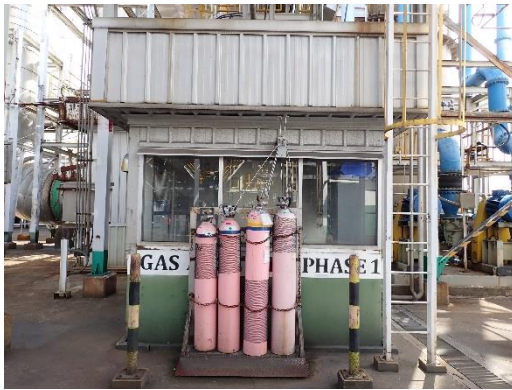
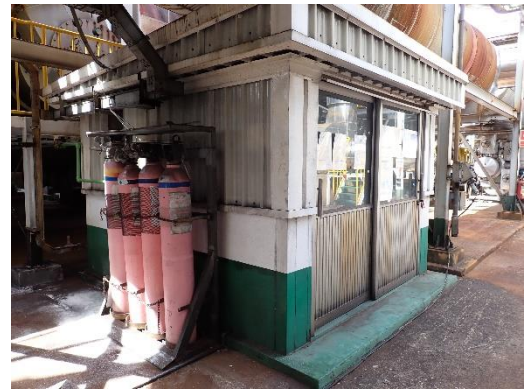
ภาพที่ 2-2 ระบบ NO<sub>x</sub> Detector

2. คุณภาพอากาศ (ต่อ)	- ติดตั้งระบบ NO <sub>x</sub> Detector เพื่อตรวจสอบการระบายอากาศจากปล่อง FGD ทั้ง 2 ปล่อง ตลอด 24 ชั่วโมง	- โครงการติดตั้งระบบ NO <sub>x</sub> Detector เพื่อตรวจสอบการระบายอากาศจากปล่อง FGD ทั้ง 2 ปล่อง ตลอด 24 ชั่วโมง	-	- ภาพที่ 2-2 NO <sub>x</sub> Detector - ภาคผนวก ข-13 ผล NO <sub>x</sub> Detector ออนไลน์ ระหว่าง เดือนมกราคม - มิถุนายน พ.ศ. 2565

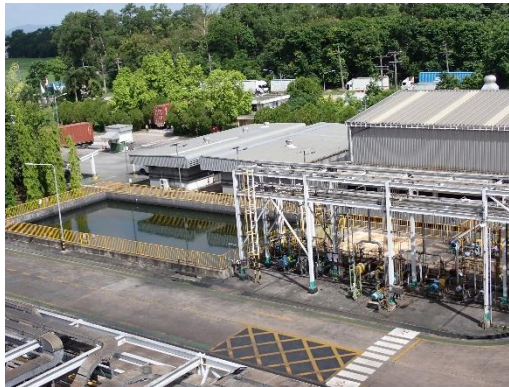
ภาพที่ 2-3 บ่อพักน้ำขนาด 4500 ลบ.ม.

3. คุณภาพน้ำ (ต่อ)	<p>- กำหนดให้มีการใช้ประโยชน์บ่อกักเก็บน้ำ ขนาด 4,500 ลบ.ม. แบ่งเป็น 3 ส่วน ได้แก่</p> <ul style="list-style-type: none"> <li>• ส่วนที่ 1 Raw Water Pond ความจุ 135 ลบ.ม. ใช้พักน้ำประปาจากระบบจ่ายน้ำประปาของเขตประกอบการอุตสาหกรรมโรจนะ ระยอง โดยไม่มีการระบายน้ำจากแหล่งอื่นเข้ามาปะปนเพื่อส่งเข้าไปใช้ในกระบวนการผลิต ได้แก่ <ul style="list-style-type: none"> <li>* ใช้ในการหล่อเย็นที่ Reactor</li> <li>* ใช้ฉีดพ่นในห้องเผาไหม้ของหน่วยงานอบแห้ง (Dryer) เพื่อควบคุมอุณหภูมิภายในห้องเผาไหม้</li> <li>* ใช้ในระบบกำจัดก๊าซซัลเฟอร์ไดออกไซด์</li> <li>* ใช้ในระบบหล่อเย็นเครื่องจักร (Machine Cooling)</li> <li>* ใช้ในระบบ Air Compressor</li> <li>* ใช้ในระบบผลิตน้ำปราศจากแร่ธาตุ (Deminerizer System) และระบบหล่อเย็น (Cooling Water) เพื่อใช้ในระบบผลิตกระแสไฟฟ้า</li> </ul> </li> </ul>	<p>- โครงการจัดให้มีบ่อกักเก็บน้ำ ขนาด 4,500 ลบ.ม. กำหนดการใช้ประโยชน์ของโครงการ ดังนี้</p> <ul style="list-style-type: none"> <li>• ส่วนที่ 1 Raw Water Pond ความจุ 135 ลบ.ม. ใช้พักน้ำประปาจากเขตประกอบการอุตสาหกรรมโรจนะ ระยอง โดยไม่มีการระบายน้ำจากแหล่งอื่นเข้ามาปะปน เพื่อส่งเข้าไปใช้ในกระบวนการผลิต ดังนี้ <ol style="list-style-type: none"> <li>1) ใช้ฉีดพ่นในห้องเผาไหม้ของหน่วยอบแห้ง (Dryer) เพื่อควบคุมอุณหภูมิภายในห้องเผาไหม้ ปริมาณ 28 ลบ.ม./วัน</li> <li>2) ใช้ในการหล่อเย็นที่ Reactor ปริมาณ 917.4 ลบ.ม./วัน โดยน้ำหล่อเย็น ปริมาณ 483.9 ลบ.ม./วัน จะนำมาหมุนเวียนใช้ในหน่วยอัดเม็ดคาร์บอน แบล็ค (Pelletizer) ปริมาณ 278 ลบ.ม./วัน ส่วนที่เหลือปริมาณ 205.9 ลบ.ม./วัน จะส่งไปยังบ่อกักน้ำใช้ในกระบวนการผลิต (Quenching water pond) เพื่อนำไปใช้ใหม่ในการฉีดพ่นน้ำใน Reactor เพื่อควบคุมอุณหภูมิในห้องเผาไหม้</li> <li>3) ใช้ในระบบกำจัดก๊าซซัลเฟอร์ไดออกไซด์ ปริมาณ 964.3 ลบ.ม./วัน</li> <li>4) ใช้ในระบบผลิตน้ำปราศจากแร่ธาตุ (Deminerizer System) และระบบน้ำหล่อเย็น (Cooling Water) เพื่อใช้ในระบบผลิตกระแสไฟฟ้า โดยจะมีปริมาณการใช้น้ำประมาณ 1,263.8 ลบ.ม./วัน</li> </ol> </li> </ul>	-	- ภาพที่ 2-3 บ่อกักน้ำใช้ ขนาด 4,500 ลบ.ม. (Raw Water Pond, Quenching Water Pond, Rainy Water Pond)

(Raw Water Pond, Quenching Water Pond, Rainy Water Pond)

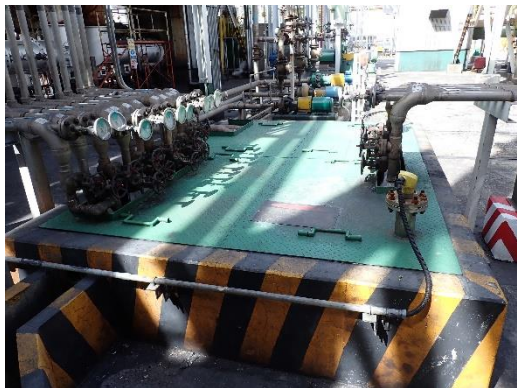
ภาพที่ 2-4 บ่อรวบรวมน้ำทิ้งจากการหล่อเย็นขนาด 12 ลบ.ม.  
(Hot Water Pond)

3. คุณภาพน้ำ (ต่อ)	- จัดให้มี Hot Water Pond ขนาด 12 ลบ.ม. เพื่อรวบรวมน้ำทิ้งจากการหล่อเย็นที่ Reactor และพักน้ำให้อุณหภูมิลดลงก่อนที่จะนำกลับไปใช้หมุนเวียนในกระบวนการผลิตต่อไป	- โครงการจัดให้มี Hot Water Pond ขนาด 12 ลบ.ม. เพื่อรวบรวมน้ำทิ้งจากการหล่อเย็นที่ Reactor และพักน้ำให้อุณหภูมิลดลงก่อนที่จะนำกลับไปใช้หมุนเวียนในการฉีดพ่นระบบอัดเม็ดคาร์บอน แบล็ค (Pelletizer) ในกระบวนการผลิต	-	- ภาพที่ 2-4 บ่อรวบรวมน้ำทิ้งจากการหล่อเย็น ขนาด 12 ลบ.ม. (Hot Water Pond)

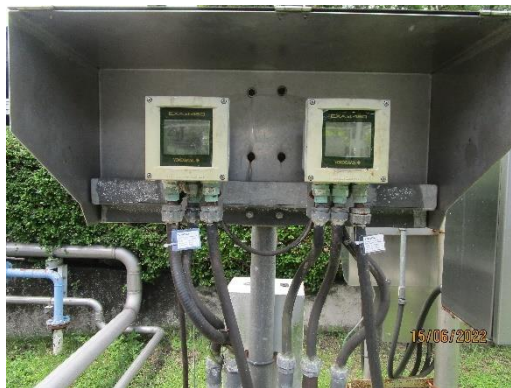
ภาพที่ 2-5 ระบบควบคุมค่าความเป็นกรด-ด่าง, ความขุ่น,  
อุณหภูมิ และปริมาณของแข็งที่ละลายน้ำได้

3. คุณภาพน้ำ (ต่อ)	- ติดตั้งระบบควบคุมค่าความเป็นกรด-ด่าง (pH Control) ที่ Inspection Manhole เพื่อตรวจวัดค่าความเป็นกรด-ด่างอย่างต่อเนื่อง เพื่อให้แน่ใจว่าค่าความเป็นกรด-ด่าง มีค่าอยู่ในเกณฑ์ที่กำหนดตลอดเวลา	- โครงการมีการติดตั้งระบบควบคุมค่าความเป็นกรด-ด่าง (pH Control) ระบบควบคุมความขุ่น (Turbidity Control) ระบบควบคุมอุณหภูมิ (Temperature Control) และระบบควบคุมปริมาณของแข็งที่ละลายน้ำได้ (Total Dissolved Solids Control) ที่บ่อ Inspection Manhole เพื่อตรวจวัดค่าดังกล่าวอย่างต่อเนื่อง และเพื่อให้แน่ใจว่าค่าอยู่ในเกณฑ์ที่กำหนดตลอดเวลา	-	- ภาพที่ 2-5 ระบบควบคุมค่าความเป็นกรด-ด่าง, อุณหภูมิ, ความขุ่น และปริมาณของแข็งที่ละลายน้ำได้ - ภาคผนวก ข-16 ผลตรวจวัด pH, Temp และ TDS ออนไลน์ ระหว่างเดือนมกราคม - มิถุนายน พ.ศ. 2567

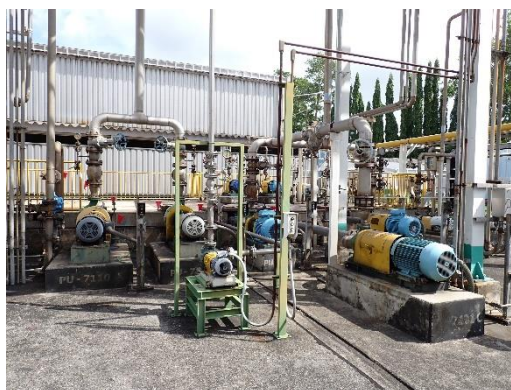
ภาพที่ 2-7 ปั๊มน้ำสำรองในระบบสูบน้ำ

3. คุณภาพน้ำ (ต่อ)	- จัดให้มี Pump น้ำสำรองในระบบสูบน้ำอย่างน้อย 1 ชุด เพื่อใช้ในกรณีที่ Pump หลักไม่สามารถทำงานได้	- โครงการจัดให้มีปั๊มน้ำสำรองในระบบสูบน้ำ จำนวน 2 ชุด เพื่อใช้ในกรณีที่ปั๊มหลักไม่สามารถทำงานได้	-	- ภาพที่ 2-7 ปั๊มน้ำสำรอง ในระบบสูบน้ำ
