ผลการปฏิบัติตามมาตรการป้องกันและแก้ไขผลกระทบสิ่งแวดล้อม

โครงการเหมืองแร่หินอุตสาหกรรมชนิดหินปูน เพื่ออุตสาหกรรมปูนซีเมนต์ คำขอประทานบัตรที่ 15/2552 16/2552 และ 17/2552

ร่วมแผนผังโครงการทำเหมืองเดียวกันกับประทานบัตรที่ 27342/15021 27343/15028 27347/14975 27349/15029 27350/15022 และ 27362/15027

ระหว่างเดือนมกราคม-มิถุนายน พ.ศ. 2567

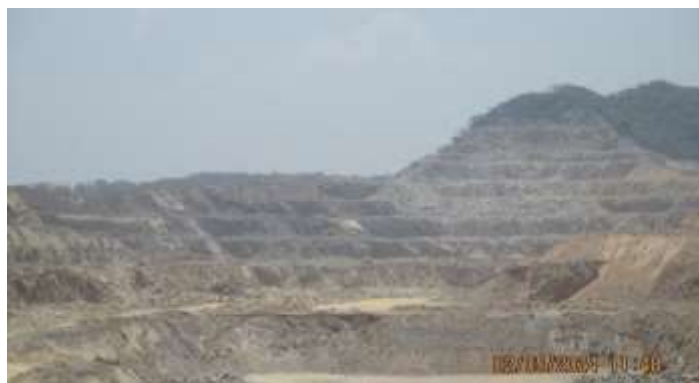
รูปที่ 2-1 ภาพหน้าเหมืองแร่หินปูน

3. เปิดทำเหมืองในลักษณะขั้นบันได มีความสูงแต่ละขั้นไม่เกิน 15 เมตร มีความกว้างไม่ต่ำกว่า 15 เมตร ตามลักษณะของหิน และรักษาความลาดเอียงทั้งหมดของหน้าเหมืองไม่ให้เกิน 45 องศาเพื่อให้เกิดความปลอดภัยในการทำงานและเพื่อป้องกันการพังทลายของหิน และให้เดินหน้าเหมืองตั้งฉากกับการวางตัวของชั้นหิน เพื่อป้องกันปัญหาเรื่องการพังถล่มหรือร่วงหล่นของชั้นหิน	- โครงการได้ดำเนินการเปิดหน้าเหมืองตามแผนผังโครงการกำหนดอย่างเคร่งครัด โดยมีการทำเหมืองแบบขั้นบันได มีความสูงแต่ละขั้นไม่เกิน 15 ม. มีความกว้างไม่ต่ำกว่า 15 เมตร และความลาดชันรวมของหน้าเหมืองไม่เกิน 45 องศา	-	รูปที่ 2-1 ถึงรูปที่ 2-2

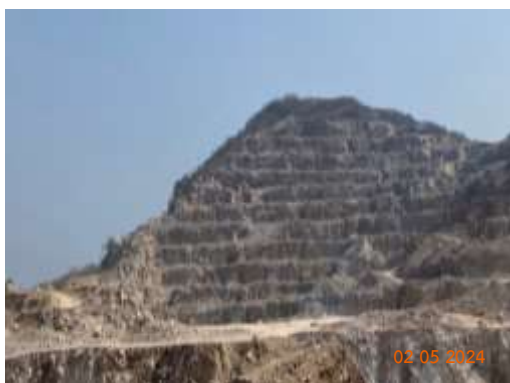
รูปที่ 2-2 ลักษณะการทำเหมืองแบบขั้นบันได
เหมืองแร่หินปูน

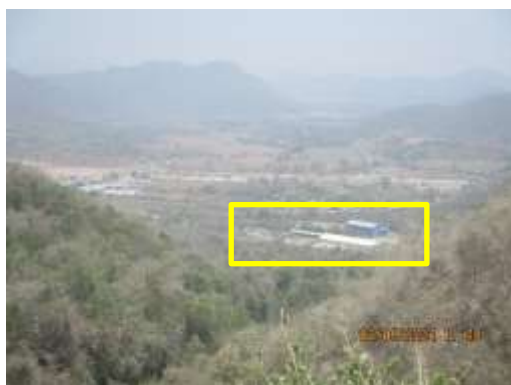
รูปที่ 2-8 ขอบเขตสุดท้ายของหน้าเหมือง
ห่างจากเส้นทางรถไฟสายตะวันออกเฉียงเหนือ

5. ขอบเขตสุดท้ายของหน้าเหมืองและแนวเส้นทางลำเลียงแร่จะต้องอยู่ ห่างจากทางหลวงแผ่นดินหมายเลข 2 เป็นระยะทางอย่างน้อย 1 กิโลเมตรห่างจากเส้นทางรถไฟสายตะวันออกเฉียงเหนือเป็น ระยะทางอย่างน้อย 500 เมตร	- โครงการได้กำหนดขอบเขตสุดท้ายของหน้าเหมืองและแนว เส้นทางลำเลียงแร่จะต้องอยู่ห่างจากทางหลวงแผ่นดินหมายเลข 2 เป็นระยะทางอย่างน้อย 1 กิโลเมตรห่างจากเส้นทางรถไฟสาย ตะวันออกเฉียงเหนือเป็นระยะทางอย่างน้อย 500 เมตร	-	รูปที่ 2-8

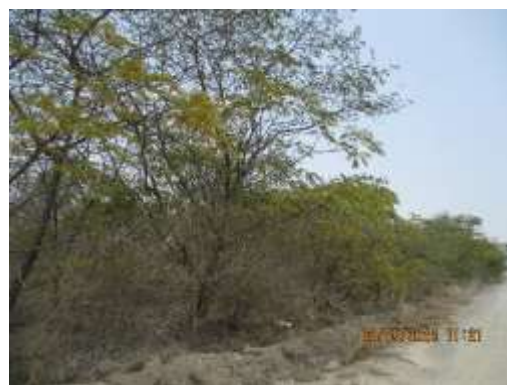
รูปที่ 2-9 แนวต้นไม้
ในแนวเขตเว้นการทำเหมือง

1.1 ลักษณะภูมิประเทศ (ต่อ)	4. บริเวณที่ไม่เกี่ยวข้องกับการทำเหมืองหรือกิจกรรมต่างๆ ของโครงการ ให้คงสภาพเดิมมากที่สุด เพื่อช่วยเป็นแนวป้องกันผลกระทบ (Buffer Zone) อีกทางหนึ่ง	- บริเวณแนวเขตที่เว้นไว้ให้ปลอดการทำเหมือง ทางโครงการ ให้คงสภาพเดิมมากที่สุด และได้ทำการปักป้ายเพื่อแสดง แนวเขตให้เห็นอย่างชัดเจน เพื่อช่วยเป็นแนวป้องกัน ผลกระทบ (Buffer Zone) อีกทางหนึ่ง	-	รูปที่ 2-9 และรูปที่ 2-10

9. ดำเนินการปลูกไม้ยืนต้นโตเร็วประจำถิ่นเพิ่มเติมและปลูกซ่อมแซม ไม้ยืนต้นที่ตาย บริเวณขอบเขตพื้นที่โรงโม่ บด และย่อยหิน โดยปลูกลักษณะเป็นแถวแบบสลับฟันปลา จำนวน 2 แถว ระยะห่าง ระหว่างต้นและแถว 2x2 เมตร เพื่อกรองฝุ่นละอองอันเกิดจากการ โม่บด และย่อยหินออกสู่ภายนอก	- โครงการได้ดำเนินการปลูกไม้ยืนต้นโตเร็วประจำถิ่นเพิ่มเติมและ ปลูกซ่อมแซมไม้ยืนต้นที่ตาย บริเวณขอบเขตพื้นที่โรงโม่บด และย่อยหินโดยปลูกลักษณะเป็นแถวแบบสลับฟันปลา จำนวน 2 แถว ระยะห่างระหว่างต้นและแถว 2x2 เมตร เพื่อกรองฝุ่นละอองอันเกิดจากการโม่บด และย่อยหินออกสู่ ภายนอก	-	รูปที่ 2-9

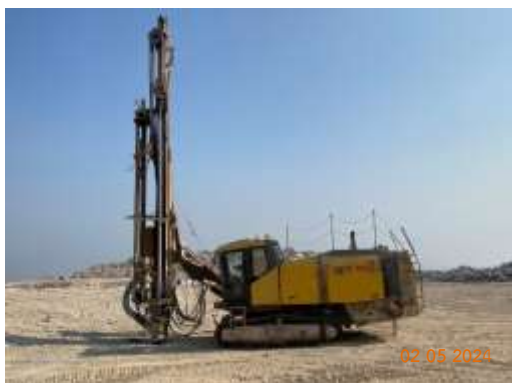
รูปที่ 2-11 เครื่องเจาะรูระเบิด
ที่มีระบบ Cyclone และถุงกรอง

- บริเวณพื้นที่ทำเหมือง (ต่อ)	5. การเจาะรูระเบิดจะต้องติดตั้งเครื่องมืออุดฝุ่นที่บริเวณหัวเจาะ พร้อมทั้งมีถังพักฝุ่นเพื่อป้องกันการฟุ้งกระจายของฝุ่นละอองในบรรยากาศ และกำหนดให้ระเบิดหน้าเหมืองไม่เกินวันละ 1 ครั้ง	- โครงการใช้เครื่องมือในการเจาะระเบิดและย่อยหินชนิดที่มีอุปกรณ์ควบคุมฝุ่นด้วยระบบ Cyclone เพื่อป้องกันการฟุ้งกระจายของฝุ่นละอองขณะทำการเจาะ	-	รูปที่ 2-11

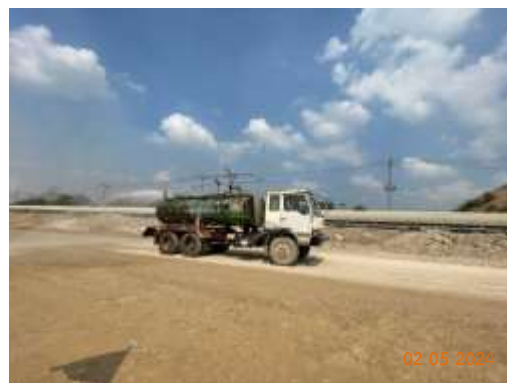
รูปที่ 2-12 การฉีดพรมน้ำบริเวณเส้นทางขนส่งแร่

2. ให้ฉีดพรมน้ำบริเวณที่มีการขนถ่ายแร่ทั้งหน้าเหมือง และบริเวณเส้นทาง ลำเลียงแร่ ให้เปียกอยู่เสมอ เพื่อลดการฟุ้งกระจายของฝุ่นละออง	- โครงการได้จัดให้มีรถบรรทุกน้ำจำนวน 3 คัน และฉีดพรมน้ำ บริเวณเส้นทางลำเลียง เส้นทางขนส่งแร่	-	รูปที่ 2-12

3. มีระบบสปาร์กเกอร์ หรือใช้การฉีดพรมน้ำบริเวณลานเก็บกองหินที่คัดขนาดแล้ว และตามเส้นทางขนส่งลำเลียงหิน ในขณะที่เครื่องจักรกลและยานพาหนะ ทำงานอยู่ เพื่อป้องกันการฟุ้งกระจายของฝุ่น พร้อมทั้งทำความสะอาดหรือ เก็บกวาดฝุ่น บริเวณเส้นทางลำเลียงขนส่งหิน อย่างสม่ำเสมอ เพื่อนำฝุ่นที่ตก สะสมกลับไปในกระบวนการผลิตปูนซีเมนต์	- มีการฉีดพรมน้ำบริเวณลานเก็บกองหินที่คัดขนาดแล้วและตาม เส้นทางขนส่งลำเลียงหิน ในขณะที่เครื่องจักรกลและยานพาหนะ ทำงานอยู่ เพื่อป้องกันการฟุ้งกระจายของฝุ่น พร้อมทั้งทำความสะอาด หรือเก็บกวาดฝุ่น บริเวณเส้นทางลำเลียงขนส่งหิน อย่างสม่ำเสมอ เพื่อนำฝุ่นที่ ตกสะสมกลับไปในกระบวนการผลิต ปูนซีเมนต์	-	รูปที่ 2-12

4. ให้ฉีดพรมน้ำบนเส้นทางขนส่งแร่ช่วงที่เป็นถนนบดอัดแน่นเป็นประจำ ประมาณวันละ 3-4 ครั้ง ให้เปียกอยู่เสมอ ส่วนในช่วงฤดูฝนอาจฉีดพรมน้ำ วันละ 1 ครั้ง หรือไม่จำเป็นต้องทำการฉีดพรมน้ำหากมีฝนตกอย่างสม่ำเสมอ	- โครงการจัดให้มีการฉีดพรมน้ำบนเส้นทางขนส่งแร่ ช่วงที่เป็น ถนนบดอัดแน่นเป็นประจำ ประมาณวันละ 3-4 ครั้ง	-	รูปที่ 2-12

1.2 คุณภาพอากาศ - บริเวณโรงบดย่อยแร่	1. ให้ฉีดพรมน้ำบริเวณที่มีการขนถ่ายแร่บริเวณโรงย่อยหิน และบริเวณเส้นทาง ลำเลียงแร่ ให้เปียกอยู่เสมอ เพื่อลดการฟุ้งกระจายของฝุ่นละออง	- โครงการมีการฉีดพรมน้ำบริเวณที่มีการขนถ่ายแร่บริเวณ โรงย่อยหิน และบริเวณเส้นทางลำเลียงแร่ ให้เปียกอยู่เสมอ เพื่อลดการฟุ้งกระจายของฝุ่นละออง	-	รูปที่ 2-12

2. มีระบบสเปรย์น้ำ หรือใช้การฉีดพรมน้ำบริเวณลานเก็บกองหินที่คัดขนาด แล้ว และตามเส้นทางขนส่งลำเลียงหิน ในขณะที่เครื่องจักรกลและ ยานพาหนะทำงานอยู่ เพื่อป้องกันการฟุ้งกระจายของฝุ่น พร้อมทั้งทำ ความสะอาดหรือเก็บกวาดฝุ่น บริเวณพื้นของโรงโม่หิน ลานเก็บกองหิน และ เส้นทางลำเลียงขนส่งหิน อย่างสม่ำเสมอ เพื่อนำฝุ่นที่ตกสะสมกลับไปใน การผลิตปูนซีเมนต์	- จัดให้มีระบบสเปรย์น้ำ หรือใช้การฉีดพรมน้ำบริเวณลานเก็บกอง หินที่คัดขนาดแล้ว และตามเส้นทางขนส่งลำเลียงหิน ในขณะที่ เครื่องจักรกลและยานพาหนะทำงานอยู่ พร้อมทั้งทำความสะอาด หรือเก็บกวาดฝุ่นบริเวณพื้นของโรงโม่หิน ลานเก็บกองหิน และเส้นทาง ลำเลียงขนส่งหิน อย่างสม่ำเสมอ เพื่อนำฝุ่นที่ตกสะสมกลับไปใน การผลิตปูนซีเมนต์	-	รูปที่ 2-12

3. ให้ฉีดพรมน้ำบนเส้นทางขนส่งแร่ช่วงที่เป็นถนนบดอัดแน่นเป็นประจำ ประมาณ วันละ 3-4 ครั้ง ให้เปียกอยู่เสมอ ส่วนในช่วงฤดูฝนอาจฉีดพรมน้ำ วันละ 1 ครั้ง หรือไม่จำเป็นต้องทำการฉีดพรมน้ำหากมีฝนตกอย่างสม่ำเสมอ	- จัดให้มีการฉีดพรมน้ำบนเส้นทางขนส่งแร่ช่วงที่เป็นถนนบดอัด แน่นเป็นประจำ ประมาณวันละ 3-4 ครั้ง ให้เปียกอยู่เสมอ	-	รูปที่ 2-12

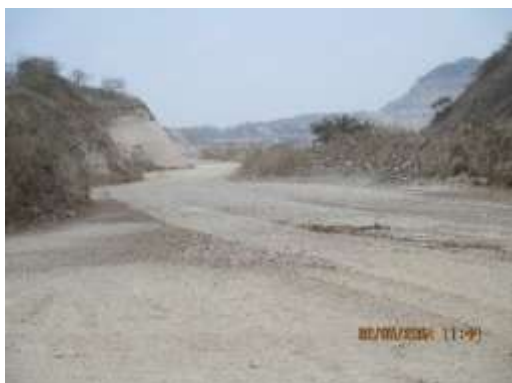
รูปที่ 2-23 ใช้ประโยชน์มูลดินในการปรับปรุง
ไหล่ทาง และเส้นทางบริเวณหน้าเหมือง

7. เส้นทางที่ใช้ในการขนส่งแร่ช่วงที่เป็นถนนบดอัดแน่น ให้ทำการปรับปรุงและซ่อมแซมให้เป็นถนนที่มีผิวจราจรที่ไม่ก่อให้เกิดฝุ่นฟุ้งกระจายมาก เช่น การบดอัดด้วยดินและหินให้แน่น	- โครงการได้ทำการปรับปรุงเส้นทางขนส่งแร่ภายในโครงการเป็นถนนบดอัดแน่น ให้ทำการปรับปรุงและซ่อมแซมให้เป็นถนนที่มีผิวจราจรที่ไม่ก่อให้เกิดฝุ่นฟุ้งกระจายมาก เช่น การบดอัดด้วยดินและหินให้แน่น	-	รูปที่ 2-23

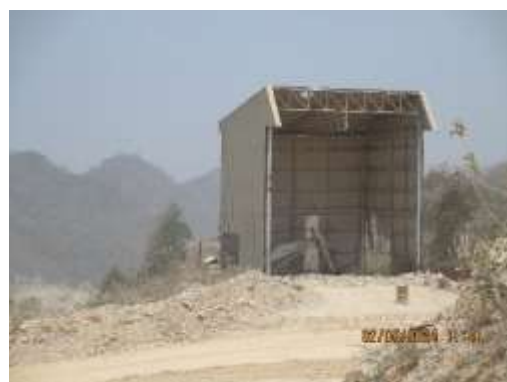
รูปที่ 2-28 เครื่องย่อยหินปูน
(Limestone Crusher)

4. ดูแลบำรุงรักษาอาคารและอุปกรณ์ ตลอดจนระบบป้องกันผลกระทบ สิ่งแวดล้อมตลอดระยะเวลาทำงานอย่างเข้มงวด	- โครงการมีการดูแลบำรุงรักษาอาคาร และอุปกรณ์ ตลอดจนระบบ ป้องกันฝุ่นและสิ่งแวดล้อม ให้สามารถใช้การได้อย่างมี ประสิทธิภาพสูงสุดสม่ำเสมอ และใช้อุปกรณ์และระบบป้องกัน ผลกระทบสิ่งแวดล้อมตลอดระยะเวลาทำงาน	-	รูปที่ 2-28 ถึงรูปที่ 2-29

- บริเวณโรงบดย่อยแร่ (ต่อ)	5. เครื่องย่อยหินปูน (Limestone Crusher) จะมีระบบกำจัดฝุ่นละอองจากการบดย่อยหินเป็นชนิดถุงกรอง (Bag Filter) โดยจะมีระบบลมดูดอากาศ ตั้งแต่การเริ่มเทหินลงและดูดฝุ่นจากบริเวณตัวเครื่องย่อย	- จัดให้มีเครื่องย่อยหินปูน (Limestone Crusher) จะมีระบบกำจัดฝุ่นละอองจากการบดย่อยหินเป็นชนิดถุงกรอง (Bag Filter) โดยจะมีระบบลมดูดอากาศ ตั้งแต่การเริ่มเทหินลง และดูดฝุ่นจากบริเวณตัวเครื่องย่อย	-	รูปที่ 2-28 ถึงรูปที่ 2-29

10. ต้องเอาใจใส่ดูแลบำรุงรักษาอาคาร และอุปกรณ์ ตลอดจนระบบ ป้องกันผลกระทบสิ่งแวดล้อม ให้สามารถใช้การได้อย่างมีประสิทธิภาพ อยู่เสมอ และใช้อุปกรณ์และระบบป้องกันผลกระทบสิ่งแวดล้อมตลอด ระยะเวลาทำงานอย่างเข้มงวด	- โครงการมีการดูแลบำรุงรักษาอาคาร และอุปกรณ์ ตลอดจน ระบบป้องกันฝุ่นและสิ่งแวดล้อม ให้สามารถใช้การได้อย่างมี ประสิทธิภาพสูงสุดสม่ำเสมอ และใช้อุปกรณ์และระบบป้องกัน ผลกระทบสิ่งแวดล้อมตลอดระยะเวลาทำงาน	-	รูปที่ 2-28 ถึงรูปที่ 2-29

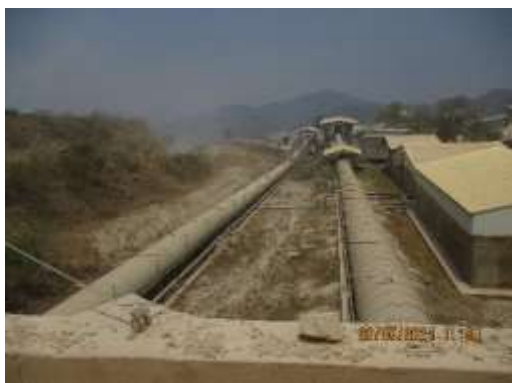
รูปที่ 2-29 ระบบ Bag Filter
จุดถ่ายโอนต่างๆของสายพานลำเลียง

6. จัดให้มีระบบ Bag Filter ติดตั้งบริเวณจุดตกกระทบ จุดถ่ายโอนต่างๆ ของสายพานลำเลียง	- จัดให้มีระบบ Bag Filter ติดตั้งบริเวณจุดตกกระทบ จุดถ่ายโอนต่างๆ ของสายพานลำเลียง	-	รูปที่ 2-29

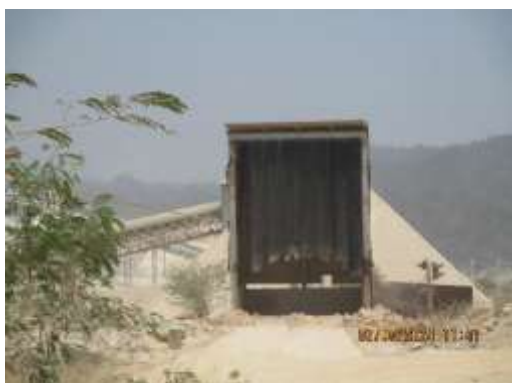
รูปที่ 2-31 เครื่องฉีดพ่นน้ำในลักษณะของม่านน้ำ
บริเวณลานกองวัตถุดิบ

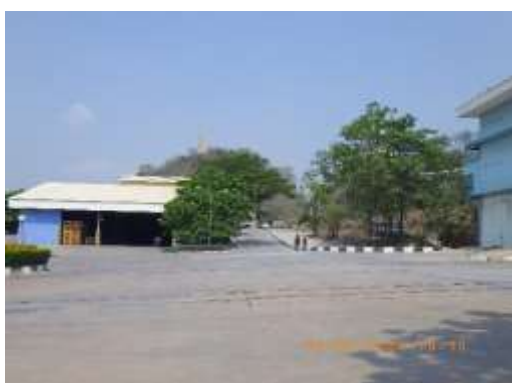
รูปที่ 2-33 ถนนคอนกรีตเสริมเหล็ก
บริเวณเส้นทางขนส่งหลัก

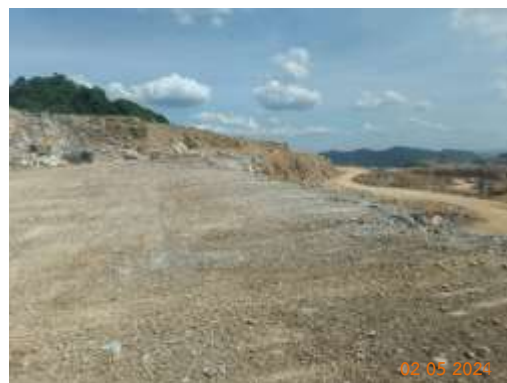
รูปที่ 2-45 การเก็บกวาดเศษหินและเศษดิน บริเวณ
ด้านบนของหน้าระเบิด

6. ดำเนินการเก็บกวาดเศษหินและเศษดิน บริเวณด้านบนของหน้าระเบิด ทุกครั้งก่อนการระเบิดหน้าเหมือง	- มีการเก็บกวาดเศษหินและเศษดิน บริเวณด้านบนของหน้าระเบิดทุกครั้งก่อนการระเบิดหน้าเหมือง	-	รูปที่ 2-45

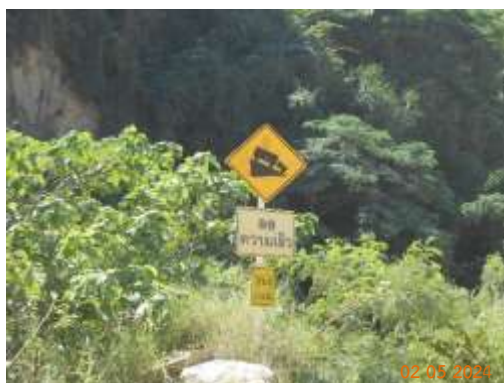
รูปที่ 2-46 ป้ายชะลอความเร็ว

1.2 คุณภาพอากาศ - บริเวณพื้นที่ทำเหมือง	1. ให้ใช้ความเร็วของการขนส่งไม่เกิน 35 กิโลเมตร/ชั่วโมง ในการขนส่งแร่ จากหน้าเหมืองไปยังโรงย่อยหินของโครงการ	- ได้กำหนดความเร็วของยานพาหนะที่แล่นในพื้นที่โครงการ ไม่เกิน 35 กิโลเมตร/ชั่วโมง เพื่อลดการฟุ้งกระจายของ ฝุ่นละอองบนถนน	-	รูปที่ 2-46
