บทที่ 5

การติดตามผลการตรวจสอบลักษณะการเปลี่ยนแปลงชายฝั่ง

บริเวณท่าเรืออุตสาหกรรมมาบตาพุด

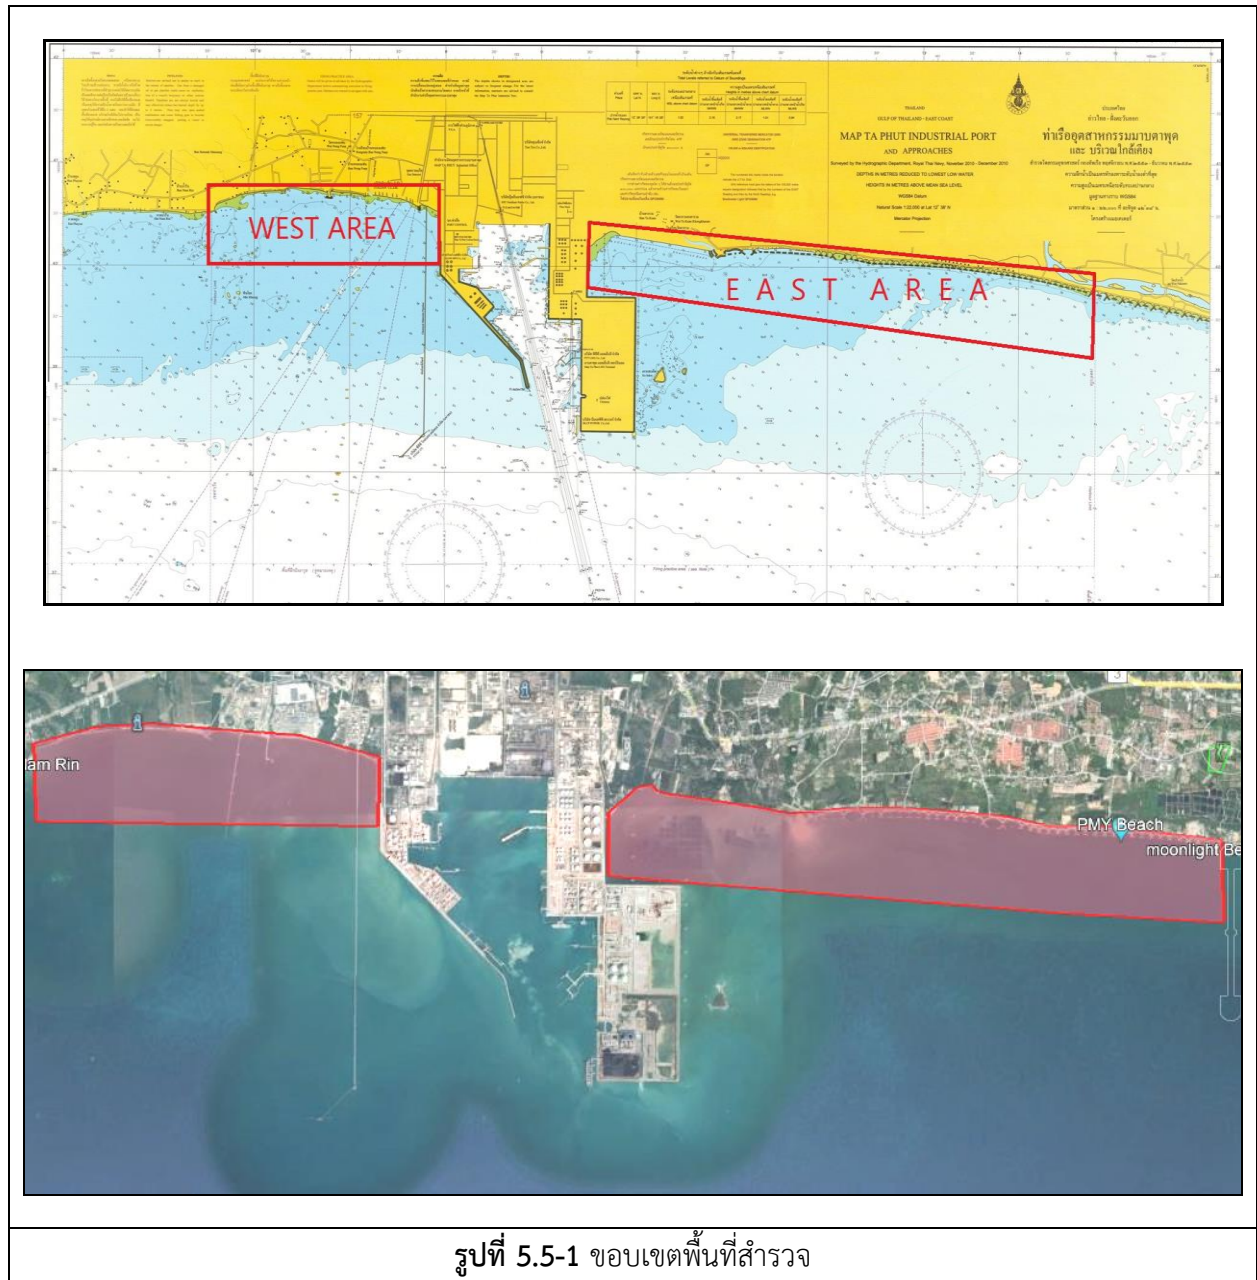
ขอบเขตของพื้นที่ที่จะต้องทำการสำรวจ คือ พื้นที่ด้านตะวันตก และด้านตะวันออกของท่าเรืออุตสาหกรรมมาบตาพุด ตำบลมาบตาพุด อำเภอเมือง จังหวัดระยอง แสดงดังรูปที่ 5.5-2 โดยมีขอบเขตของพื้นที่ศึกษาดังนี้

1. พื้นที่ด้านตะวันตก จุดเริ่มต้นโครงการตั้งแต่ชายฝั่งทะเลที่เป็นเขตติดต่อกับท่าเรืออุตสาหกรรมมาบตาพุด (บริเวณสำนักงานนิคมอุตสาหกรรมมาบตาพุด) ไปทางด้านตะวันตก ระยะทางตามแนวชายฝั่งทะเลประมาณ 4 กิโลเมตร จุดสิ้นสุดของโครงการอยู่ที่บริเวณหาดน้ำริน
2. พื้นที่ด้านตะวันออก จุดเริ่มต้นโครงการตั้งแต่ชายฝั่งทะเลที่เป็นเขตติดต่อกับท่าเรืออุตสาหกรรมมาบตาพุด (บริเวณปากคลองซากหามาก) ไปทางด้านตะวันออก ระยะทางตามแนวชายฝั่งทะเลประมาณ 7 กิโลเมตร จุดสิ้นสุดของโครงการอยู่ที่บริเวณหน้าโรงแรม พี.เอ็ม.วาย.
