บทที่ 4

ผลการติดตามตรวจสอบผลกระทบสิ่งแวดล้อม

โครงการ อาคารสำนักงานอัสวอินทรา สุขุมวิท 23 ได้ทำการสรุปผลการติดตามตรวจสอบผลกระทบสิ่งแวดล้อมตามที่เสนอในรายงานการประเมินผลกระทบสิ่งแวดล้อมที่คณะกรรมการผู้ชำนาญการพิจารณารายงานการประเมินผลกระทบสิ่งแวดล้อมด้านอาคาร การจัดสรรที่ดิน และบริการชุมชน เป็นผู้พิจารณาให้ความเห็นชอบ การติดตามตรวจสอบผลกระทบสิ่งแวดล้อมในระยะดำเนินการ ระหว่างเดือนมกราคม-มิถุนายน 2567 มีรายละเอียดแสดงดังตารางที่ 4.1-1

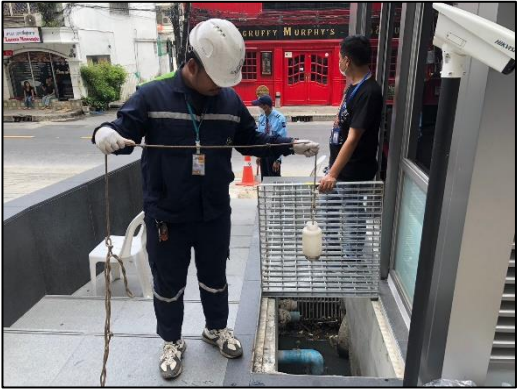
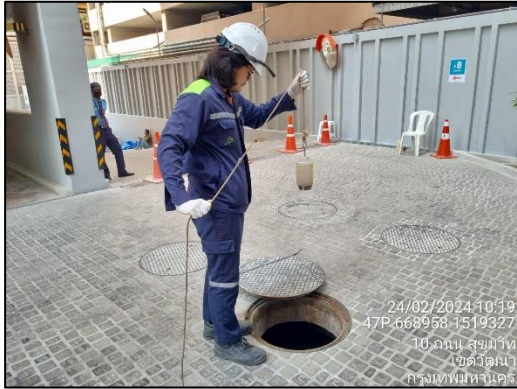
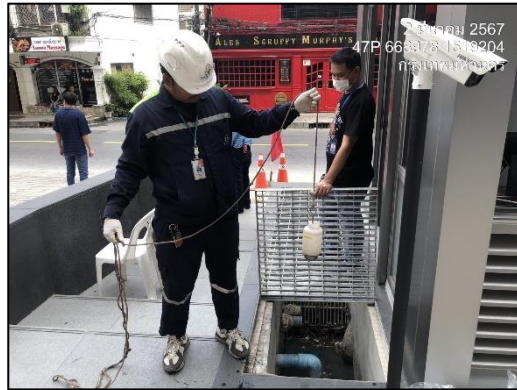
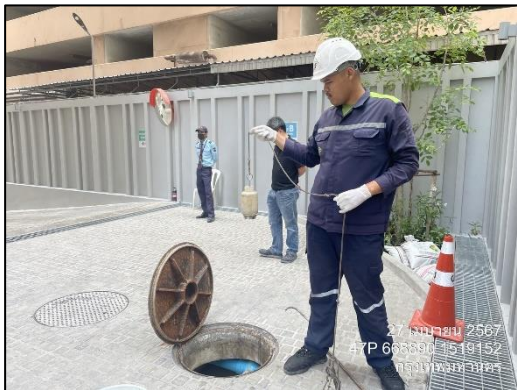
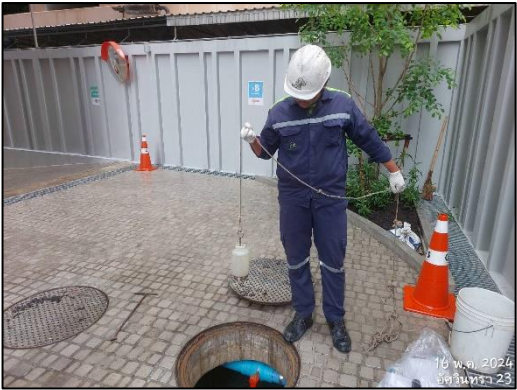
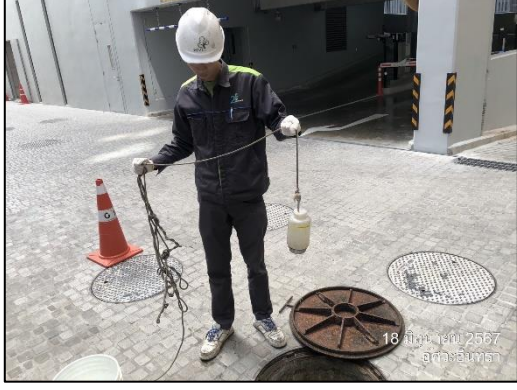
<p>เดือนพฤษภาคม 2567</p>	<p>เดือนมิถุนายน 2567</p>
<p>บริเวณจุดรวบรวมน้ำเสียเข้าระบบบำบัดน้ำเสีย</p>	
<p>ภาพที่ 4.4-1 การตรวจวัดคุณภาพน้ำทิ้ง</p>

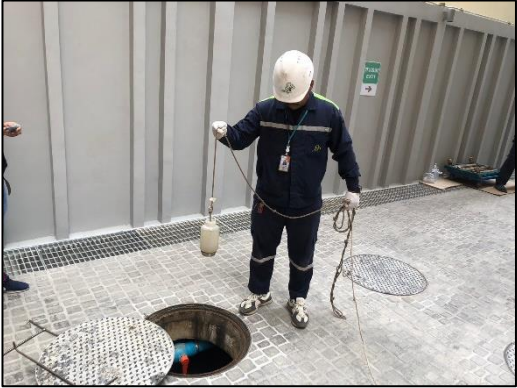
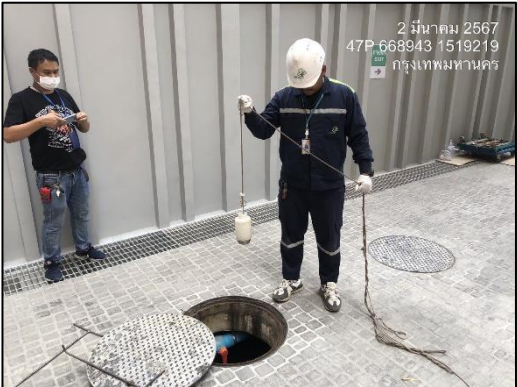
<p>เดือนพฤษภาคม 2567</p>	<p>เดือนมิถุนายน 2567</p>
<p>บริเวณจุดระบายน้ำเสียออกจากระบบบำบัดน้ำเสีย</p>	
<p>ภาพที่ 4.4-2 การตรวจวัดคุณภาพน้ำทิ้ง</p>

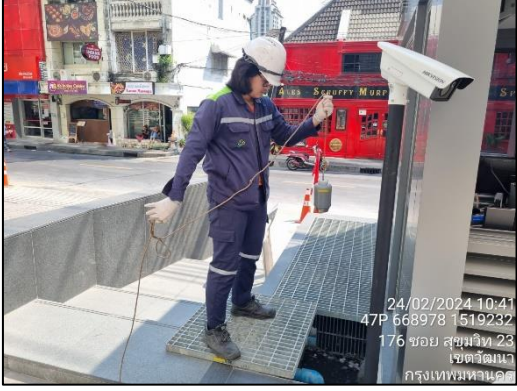
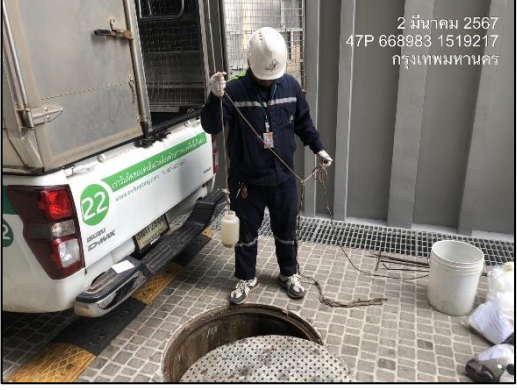
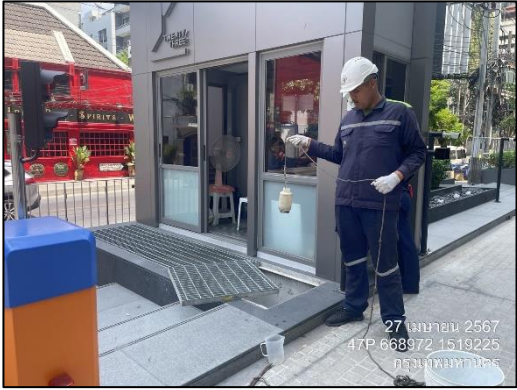
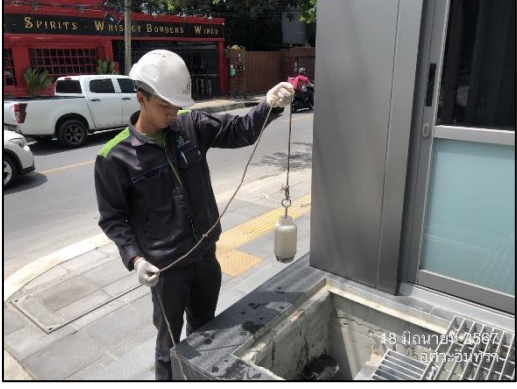
<p>18 มิถุนายน 2567 อัสวอินทรา 23</p>
<p>เดือนพฤษภาคม 2567</p>	<p>เดือนมิถุนายน 2567</p>
<p>บริเวณบ่อพักน้ำสุดท้ายก่อนระบายออกสู่ท่อระบายน้ำ</p>	
<p>ภาพที่ 4.4-3 การตรวจวัดคุณภาพน้ำทั้ง</p>
