สำเนาหนังสือเห็นชอบในรายงานการวิเคราะห์ผลกระทบสิ่งแวดล้อม
โครงการ อาคารสวัสดิการที่พักอาศัยพนักงาน

เรื่อง แจ้งผลการพิจารณารายงานการวิเคราะห์ผลกระทบสิ่งแวดล้อมโครงการ อาคารสวัสดิการที่พักอาศัยพนักงาน
ของบริษัท แอลแอลไอที (ประเทศไทย) จำกัด

ตารางที่ 1 สรุปผลกระทบสิ่งแวดล้อมที่สำคัญ มาตรการป้องกันและแก้ไขผลกระทบสิ่งแวดล้อม และมาตรการติดตามตรวจสอบผลกระทบสิ่งแวดล้อม ระยะเปิดดำเนินการ
โครงการ อาคารสวัสดิการที่พักอาศัยพนักงาน ของบริษัท แอลแอลไอที (ประเทศไทย) จำกัด

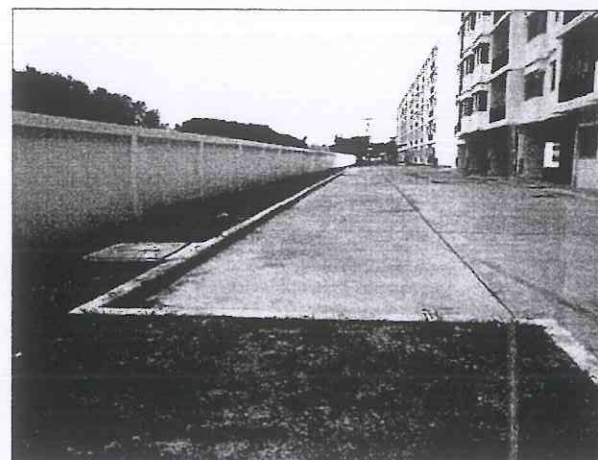
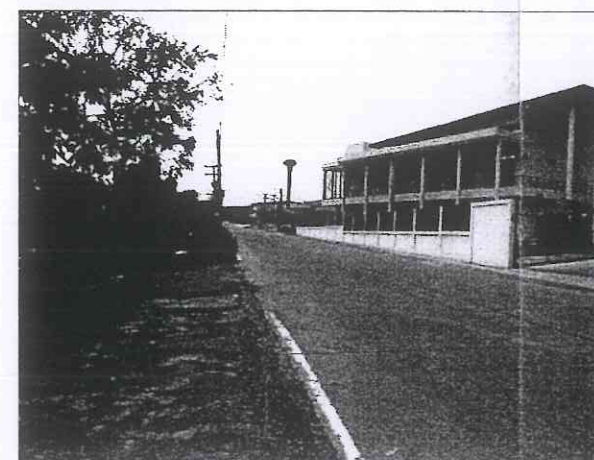
รูปที่ 2 ผังแสดงระบบการจราจรและที่จอดรถภายในโครงการ

ที่จอดรถยนต์ใต้อาคาร 8 ชั้น

ตำแหน่งที่จัดรถจักรยานยนต์ในอนาคต

ถนนสาธารณะบริเวณด้านหน้าพื้นที่โครงการ

ผังจราจรภายในโครงการ
SCALE 1:300

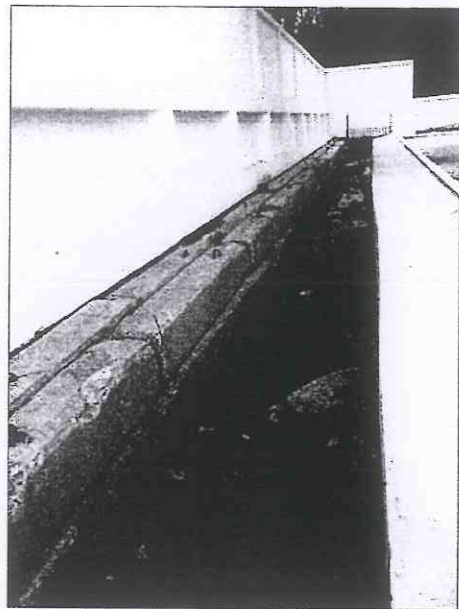
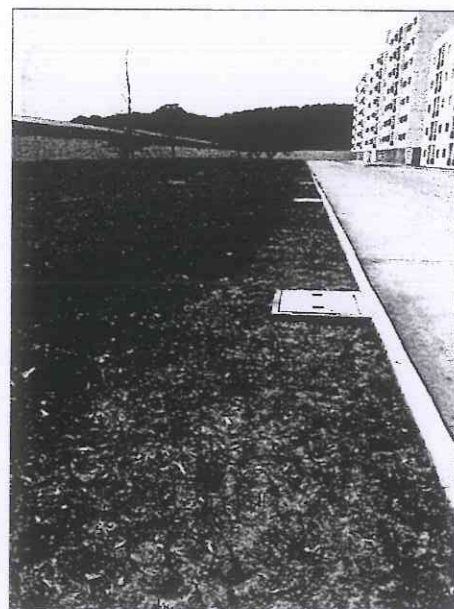
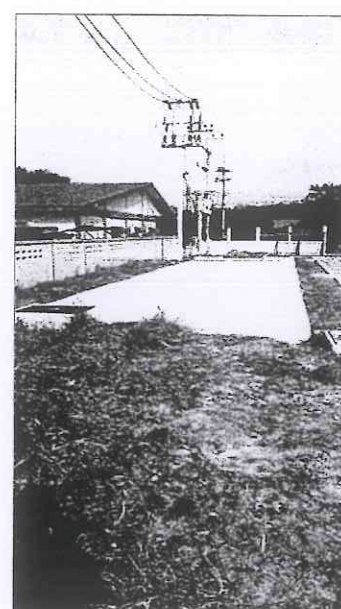
ทางระบายน้ำที่ผ่านพื้นที่โครงการ

ท่อระบายน้ำ RCP ๑400 MM. (แนวท่อ B)

บ่อหน่วงน้ำ ขนาดความจุ 370 ลบ.ม

ท่อระบายน้ำสาธารณะด้านหน้าโครงการ
