รายงานผลการปฏิบัติตามมาตรการป้องกันและแก้ไขผลกระทบสิ่งแวดล้อม
และมาตรการติดตามตรวจสอบผลกระทบสิ่งแวดล้อม
เดือน มกราคม - มิถุนายน 2567

โครงการบีท คอนโด บางหว้า อินเตอร์เซ็นจ์
(Beat Condo Bangwa Interchange)
ของนิติบุคคลอาคารชุด บีท คอนโด บางหว้า อินเตอร์เซ็นจ์ ถนนเทอดไท
แขวงบางหว้า เขตภาษีเจริญ กรุงเทพมหานคร
(ระยะดำเนินการ)

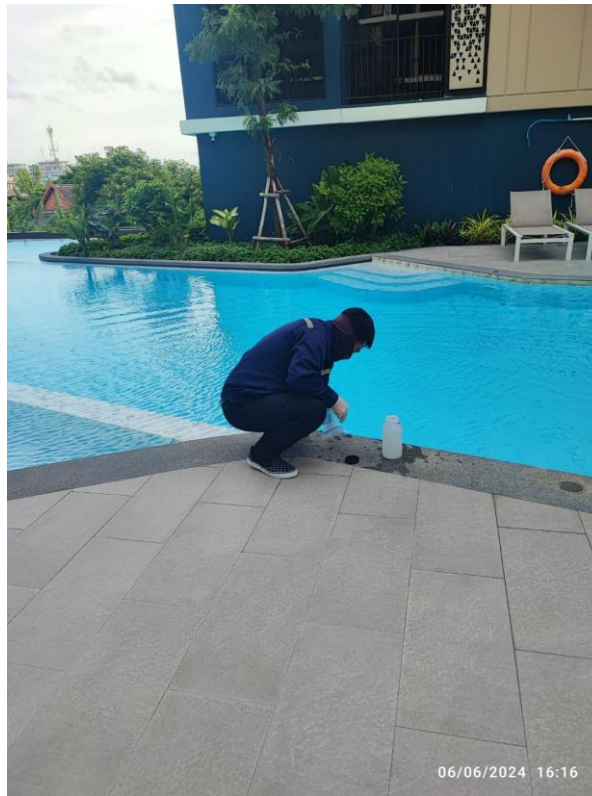
รูปที่ 3.2 ภาพแสดงการเก็บตัวอย่างน้ำ
จุดที่ 6 คุณภาพน้ำสระว่ายน้ำ

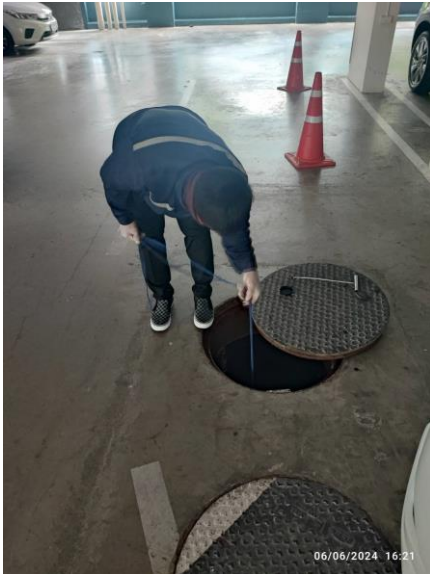
รูปที่ 3.29 ภาพแสดงการเก็บตัวอย่างน้ำเสีย
จุดที่ 1 คุณภาพน้ำก่อนการบำบัด บริเวณถังกรอง-
ของระบบบำบัดน้ำเสีย อาคาร A

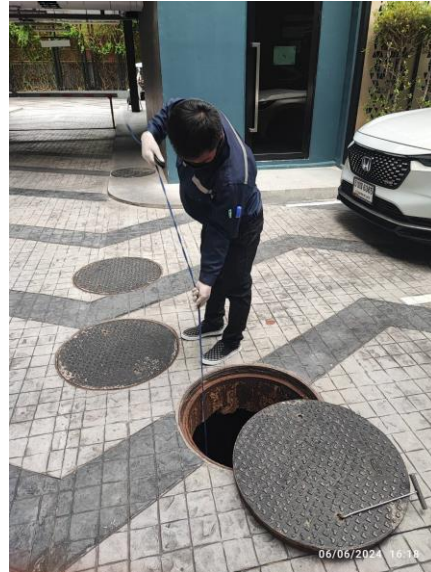
รูปที่ 3.30 ภาพแสดงการเก็บตัวอย่างน้ำเสีย
จุดที่ 2 คุณภาพน้ำก่อนการบำบัด บริเวณถังระเหวของระบบบำบัด
น้ำเสีย อาคาร B

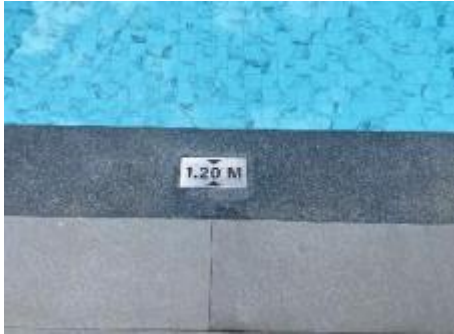
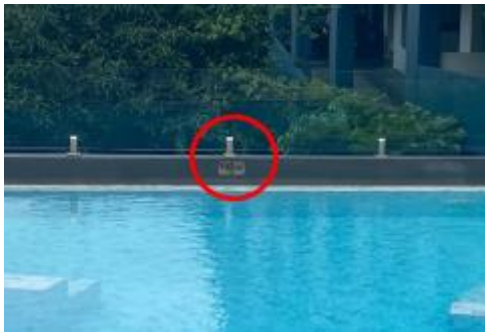
ป้ายบอกระดับความลึกสระว่ายน้ำ 1.2 เมตร	ป้ายบอกระดับความลึกสระว่ายน้ำ 1.5 เมตร

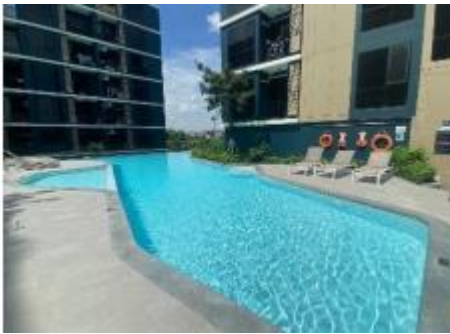
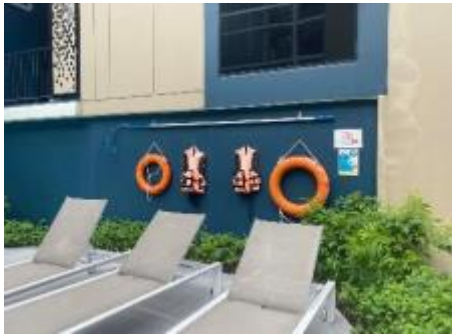
บริเวณขอบสระว่ายน้ำที่มีการทำความสะอาดภายในโครงการ	อุปกรณ์ช่วยชีวิตประจำสระว่ายน้ำ

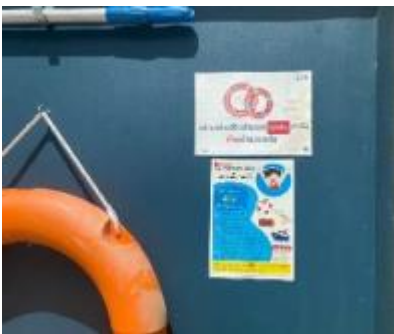
ป้ายแสดงวิธีการปฐมพยาบาลคนจมน้ำ ในบริเวณสระว่ายน้ำ	อุปกรณ์สำหรับฆ่าเชื้อโรคในสระว่ายน้ำ

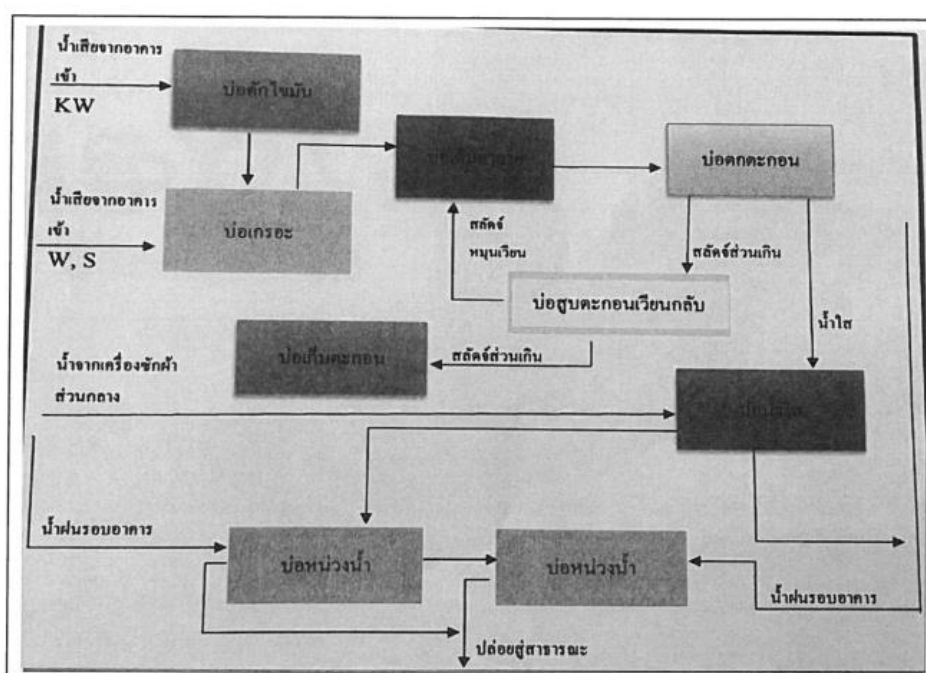
แล่งกำเนิดมลพิษ ดังอยู่เลขที่ 33 หมู่ที่ 3 ซอย 3 ถนน เทอดไท แขวง/ตำบล นางหัว
 เขต/อำเภอ ภาษีเจริญ จังหวัด กรุงเทพมหานคร โทรศัพท์ 02-100-1157 โทรสาร
 มีนาง สุวรรณา กลอดอรุณรัตน์ เป็นเจ้าของหรือผู้ครอบครองแห่งกำเนิดมลพิษ ประกอบกิจการประเภท อาคารุประเพณี
 ใบอนุญาตเลขที่ (ถ้ามี) ออกให้โดย หนคมอายุ ซึ่งมีแผนผังแสดงการดำเนินงานของระบบบำบัดน้ำเสีย ดังนี้

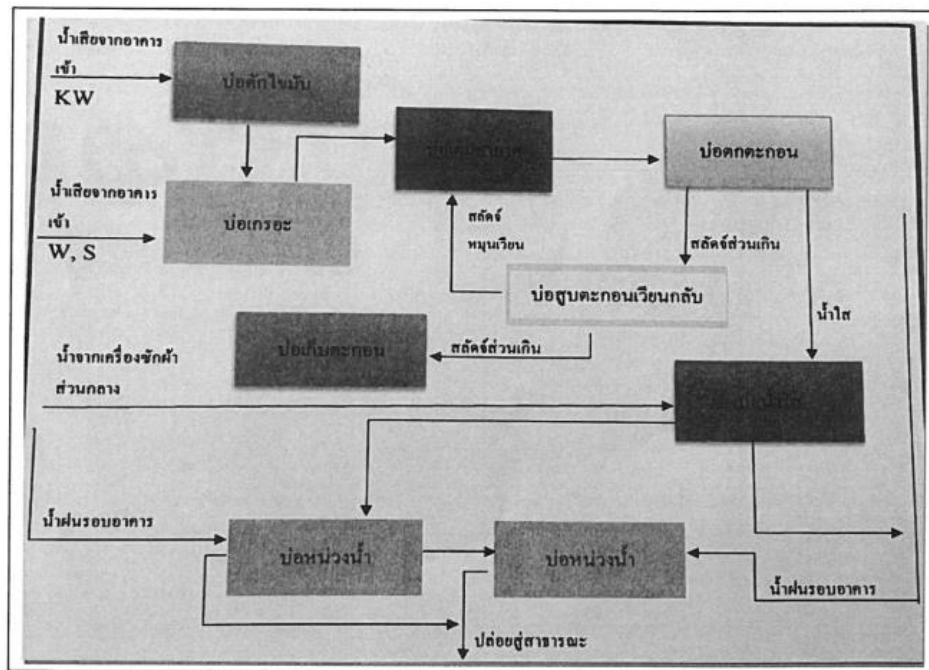
แหล่งกำเนิดมลพิษ ตั้งอยู่เลขที่ 33 หมู่ที่ 11 ซอย 1 ถนน เพชรตัด แขวง/ตำบล นางหัว
 เขต/อำเภอ ภาษีเจริญ จังหวัด กรุงเทพมหานคร โทรศัพท์ 02-100-1157 โทรสาร _____
 มี _____ นาง สุวรรณา กอมอรุณรัตน์ เป็นเจ้าของหรือผู้ครอบครองแหล่งกำเนิดมลพิษ ประกอบกิจการประเภท อาคารประเภท ข
 ใบอนุญาตเลขที่ (ถ้ามี) _____ ออกให้โดย _____ หมดยุติ _____ ซึ่งเห็นสมควรแสดงการทํางานของระบบบำบัดน้ำเสีย ดังนี้

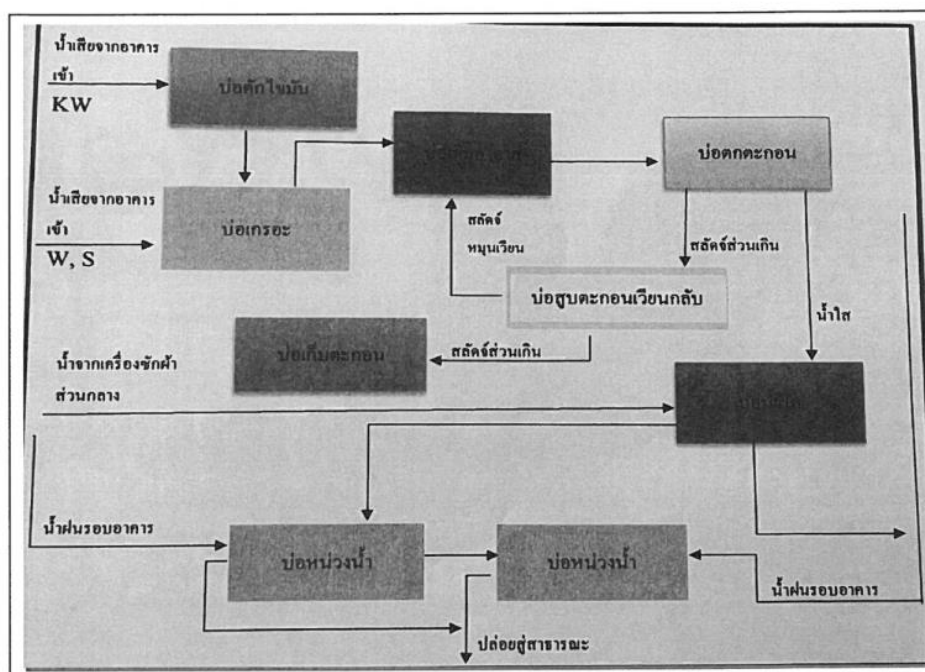
แหล่งกำเนิดมลพิษ ตั้งอยู่เลขที่.....33.....หมู่ที่.....ซอย.....ถนน.....เขตใด.....แขวง/ตำบล.....บางหัว
 เขต/อำเภอ.....ภาษีเจริญ.....จังหวัด.....กรุงเทพมหานคร.....โทรศัพท์.....02-100-1157.....โทรสาร.....
 มี.....นาง สุวรรณา กลองอรุณรัตน์.....เป็นเจ้าของหรือผู้ครอบครองแหล่งกำเนิดมลพิษ ประกอบกิจการประเภท.....อาคารประเภท ข
 ใบอนุญาตเลขที่ (ถ้ามี).....ออกให้โดย.....หมดย.....ซึ่งมีแผนผังแสดงการทำงานของระบบบำบัดน้ำเสีย ดังนี้

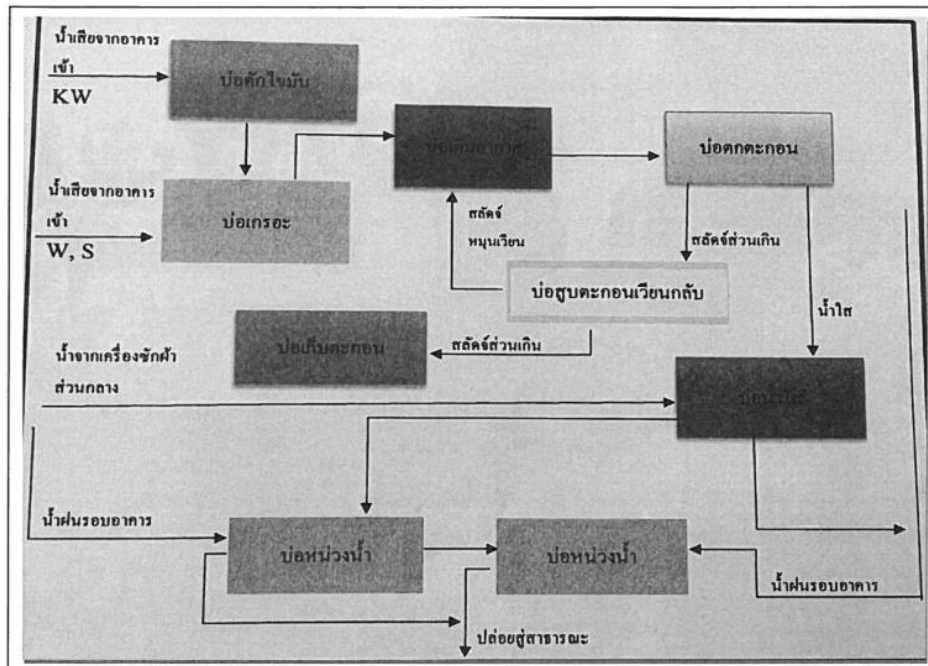
แหล่งกำเนิดมลพิษ ตั้งอยู่เลขที่ 33 หมู่ที่ ๑ ซอย ถนน เทอดไท แขวง/ตำบล บางหว้า
เขต/อำเภอ ภาษีเจริญ จังหวัด กรุงเทพมหานคร โทรศัพท์ 02-100-1157 โทรสาร
มี นาง สุวรรณา งามอรุณรัตน์ เป็นเจ้าของหรือผู้ครอบครองแหล่งกำเนิดมลพิษ ประกอบกิจการประเภท อาคารประเภท ข
ใบอนุญาตเลขที่ (ถ้ามี) ออกให้โดย หมดอายุ ซึ่งมีแผนผังแสดงการทำงานของระบบบำบัดน้ำเสีย ดังนี้

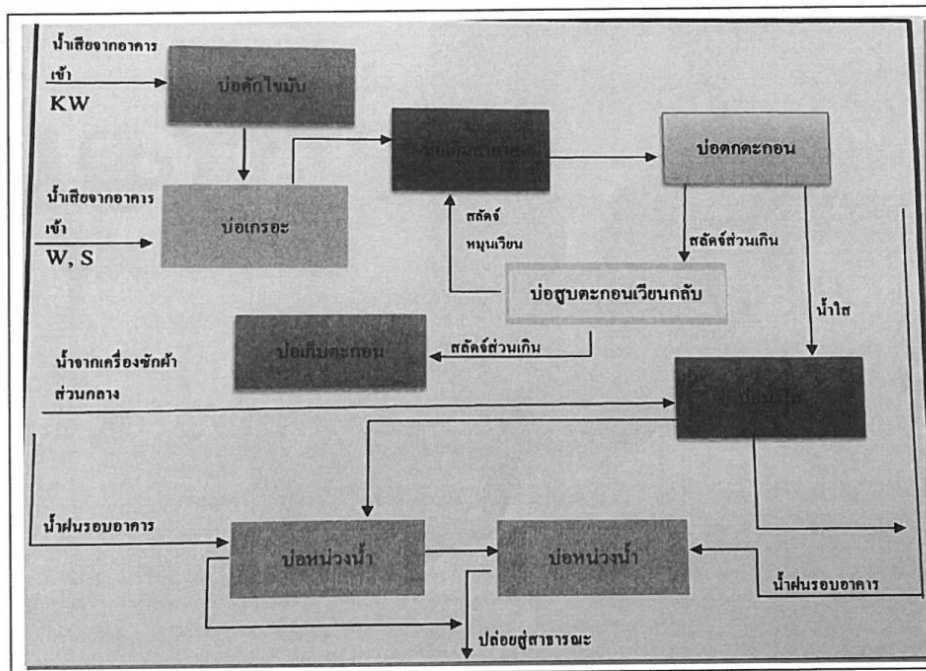
แล่งกำนิคมอพิษ ตั้งอยู่เลขที่ 33 หมู่ที่ ๑๑ ซอย ๑ ถนน (เขต) ๒ แขวง/ตำบล นางหัว
 เขม/อำเภอ ภาษีเจริญ จังหวัด กรุงเทพมหานคร โทรศัพท์ 02-100-1157 โทรสาร _____
 มี นาง สุวรรณา ภมอรุณรัตน์ เป็นเจ้าของหรือผู้ครอบครองแห่งกำนิคมอพิษ ประกอบกิจการประเภท อาคารุประเพณี ข
 ใบอนุญาตเลขที่ (ถ้ามี) _____ ออกให้โดย _____ หมดยุติ _____ ซึ่งแนบมาแสดงการทำงานของระบบบำบัดน้ำเสีย ดังนี้

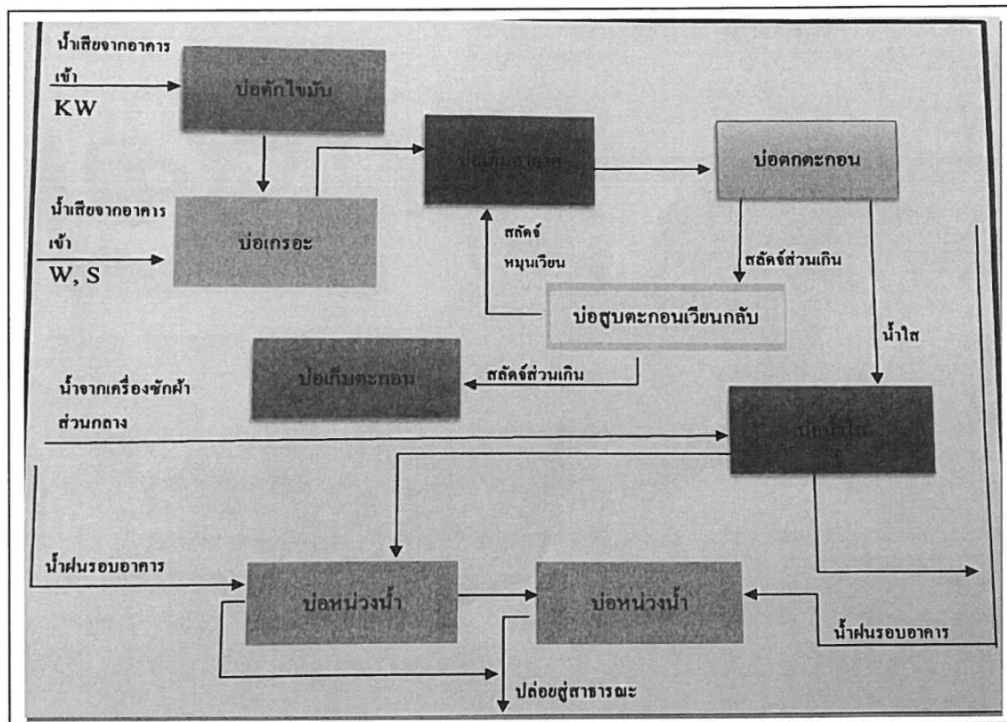
แหล่งกำเนิดมลพิษ ตั้งอยู่เลขที่.....33..... หมู่ที่.....-..... ซอย.....-..... ถนน.....เขตใด.....แขวง/ตำบล.....บางหัว
เขต/อำเภอ.....ภาษีเจริญ.....จังหวัด.....กรุงเทพ.....โทรศัพท์.....02-100-1157.....โทรสาร.....-.....
มี.....นาง สุวรรณา งามอรุณรัตน์.....เป็นเจ้าของหรือผู้ครอบครองแหล่งกำเนิดมลพิษ ประกอบกิจการประเภท.....อาคารประเภท.....ข
ใบอนุญาตเลขที่ (ถ้ามี).....-..... ออกให้โดย.....หมดยุ.....ซึ่งมีแผนผังแสดงการทำงานของระบบบำบัดน้ำเสีย ดังนี้
