รายงานผลการปฏิบัติตามเงื่อนไขของมาตรการป้องกันและแก้ไขผลกระทบสิ่งแวดล้อม และมาตรการติดตามตรวจสอบคุณภาพสิ่งแวดล้อม โครงการโรงแรม เคป เฮอร์ส หลังสวน ประจำปีเดือน มกราคม – มิถุนายน 2567 โครงการฯ ได้ดำเนินนโยบายในการตรวจสอบ และรักษาคุณภาพสิ่งแวดล้อม ควบคู่กับการดำเนินกิจการของบริษัทฯ เพื่อตอบสนองพระราชบัญญัติส่งเสริม และรักษาคุณภาพสิ่งแวดล้อมแห่งชาติ พ.ศ. 2535 ทางบริษัทฯ จึงได้ดำเนินการติดตามตรวจสอบคุณภาพสิ่งแวดล้อม ตามแนวทางในหนังสือแจ้งผลการพิจารณารายงานที่ ทส 1009/6901 ลงวันที่ 10 สิงหาคม 2549 (หน้าที่ 1 ภาคผนวก ง) โดยทางโครงการฯ ได้ดำเนินการติดตามตรวจสอบและจัดทำรายงานผลการปฏิบัติตามเงื่อนไขของมาตรการป้องกันและแก้ไขผลกระทบสิ่งแวดล้อมและมาตรการติดตามตรวจสอบคุณภาพสิ่งแวดล้อม ระยะดำเนินการเพื่อนำเสนอสำนักงานฯ พิจารณาเป็นประจำทุก 6 เดือน

ชื่อโครงการฯ	โครงการโรงแรม เคป เฮอร์ส หลังสวน
เลขที่หนังสือเห็นชอบ	ทส 1009/6901
สถานที่ตั้ง	เลขที่ 43 ถนนหลังสวน แขวงลุมพินี เขตปทุมวัน กรุงเทพมหานคร
ชื่อเจ้าของโครงการฯ	บริษัท เกษมกิจ จำกัด
สถานที่ติดต่อ	เลขที่ 120 ถนน สีลม แขวงสุริยวงศ์ เขตบางรัก กรุงเทพฯ 10500
ได้รับความเห็นชอบในรายงานการวิเคราะห์ผลกระทบสิ่งแวดล้อมเมื่อ 10 สิงหาคม 2549	
โครงการได้นำเสนอรายงานผลการปฏิบัติตามมาตรการฯ ครึ่งสุดท้ายเมื่อเดือน กรกฎาคม – ธันวาคม 2566

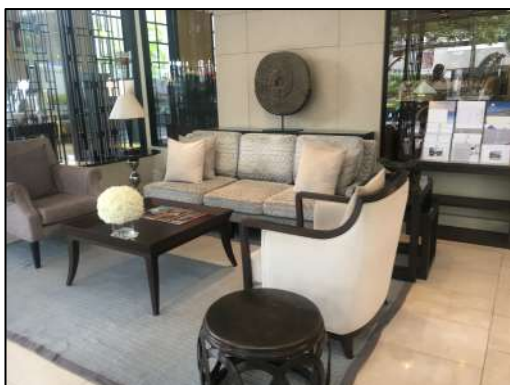
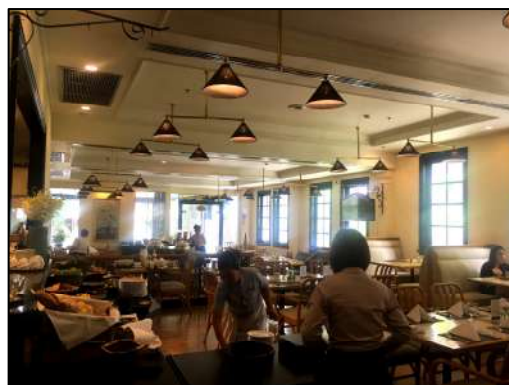
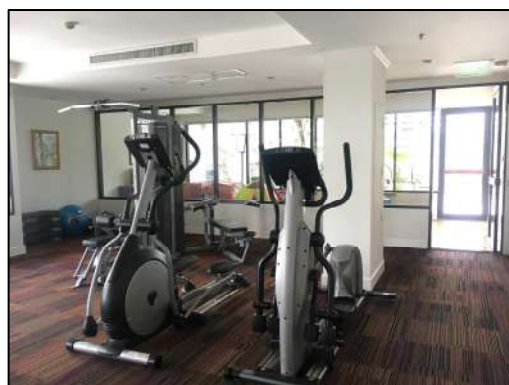
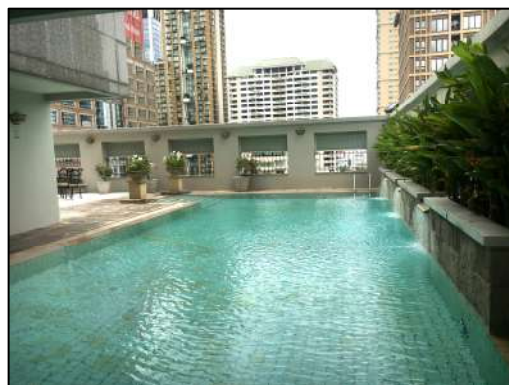
ภาพที่ 1-2 พื้นที่ใช้สอยภายในโรงแรม เคป เฮอร์ส หลังสวน

โครงการโรงแรม เคป เฮอร์ส หลังสวน มีพื้นที่ทั้งหมด 1 ไร่ – งาน 8 ตารางวา (408 ตารางวา) พื้นที่ใช้สอยของอาคารทั้งหมดประมาณ 12,885 ตารางเมตร ประกอบด้วย ห้องพักจำนวน 117 ห้อง พร้อมที่จอดรถและสิ่งอำนวยความสะดวกครบครัน เช่น ภัตตาคาร ห้องออกกำลังกาย สระว่ายน้ำ สระจากุซซี่ ห้องอบซาวน่า เป็นต้น และการจัดสาธารณูปโภค เช่น น้ำประปา ระบบไฟฟ้า ระบบไฟฟ้าสำรองฉุกเฉิน ระบบบำบัดน้ำเสีย การกำจัดขยะมูลฝอย การป้องกันอัคคีภัย เป็นต้น (ภาพที่ 1-2)

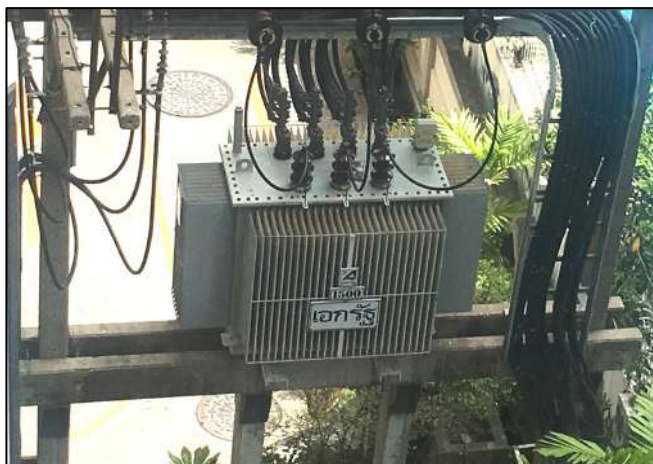
**ภาพที่ 1-7** หม้อแปลงไฟฟ้าของโครงการ

โครงการฯ ได้รับการบริการกระแสไฟฟ้าจากการไฟฟ้านครหลวง ด้วยระบบไฟฟ้าแรงสูง เข้าสู่หม้อแปลงไฟฟ้าของอาคารผ่านแผงจ่ายไฟหลักไปยังแผงควบคุมย่อยในแต่ละชั้น เพื่อจ่ายไฟฟ้าให้ผู้พักอาศัยและผู้ใช้ไฟฟ้าในโครงการ มีการติดตั้งระบบป้องกันไฟฟ้าลัดวงจรและระบบป้องกันไฟฟ้าเกินปริมาณที่กำหนดแบบตัดวงจรอัตโนมัติ (Circuit Breaker) (ภาพที่ 1-7)

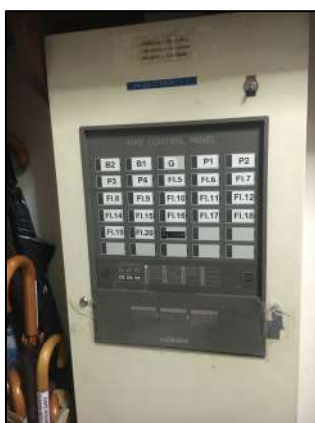
**ภาพที่ 1-9** แผงควบคุมไฟอะลาม (Fire Alarm Control Panel)

หากเกิดไฟไหม้ในจุดต่าง ๆ ของโครงการโรงแรม เคป เฮอร์ส หลังสวน ภายในตัวอาคาร ระบบสัญญาณไฟจะส่งสัญญาณไปยังแผงควบคุมรวม (Fire Alarm Control Panel) จากนั้นจะมีสัญญาณเตือนภัยอัตโนมัติให้ทุกคนภายในอาคารและบริเวณใกล้เคียงรับทราบ พนักงานของโครงการทุกคนจะต้องปฏิบัติตามแผนที่ได้รับการฝึกอบรมมาทันที ก่อนที่รถดับเพลิงจากหน่วยงานภายนอกจะมาถึง โดยใช้อุปกรณ์ดับเพลิงจากตู้ดับเพลิงที่ติดตั้งอยู่บริเวณกลางอาคารของทุกชั้น (ภาพที่ 1-19 ถึง ภาพที่ 1-22)

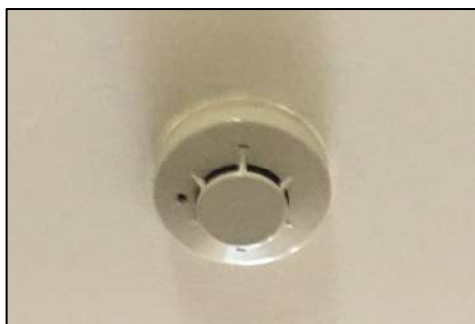
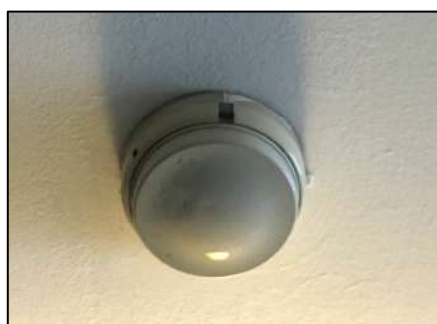
**ภาพที่ 1-10** อุปกรณ์ตรวจจับควันและความร้อน (Smoke and Heat Detector)

โครงการโรงแรม เคป เฮอร์ส หลังสวน ได้จัดให้มีระบบป้องกันอัคคีภัยไว้ในทุกห้องและบริเวณต่าง ๆ ของอาคาร โดยระบบป้องกันอัคคีภัยที่ติดตั้ง ได้รับการออกแบบตามมาตรฐานเป็นที่ยอมรับทั้งในประเทศและทั่วโลก อุปกรณ์ป้องกันภัยที่สำคัญ ได้แก่ ระบบแจ้งเหตุเพลิงไหม้ (Fire Alarm System) ซึ่งประกอบด้วยแผงควบคุม (Fire Alarm Control Panel) เครื่องตรวจจับความร้อน (Heat Detector) เครื่องตรวจจับควัน (Smoke Detector) อุปกรณ์ส่งเสียงสัญญาณ (Alarm Bell) สวิตช์แจ้งสัญญาณ (Manual Station) เป็นต้น (ภาพที่ 1-9 ถึง ภาพที่ 1-12) และอุปกรณ์เหล่านี้จะได้รับการตรวจเช็คอย่างสม่ำเสมอ (หน้าที่ 19 ภาคผนวก ง ถึง หน้าที่ 24 ภาคผนวก ง)

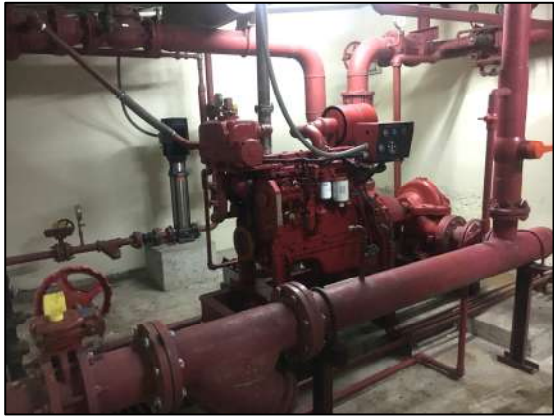
นอกจากอุปกรณ์ป้องกันอัคคีภัยแล้ว มีการติดตั้งไฟฟ้าฉุกเฉิน (ภาพที่ 1-13) แผนผังทางเดินหนีไฟ (ภาพที่ 1-14) และบันไดหนีไฟ (ภาพที่ 1-15) โดยในแต่ละชั้นจะมีบันไดหนีไฟ 2 จุด มีจุดหนีภัยทางอากาศที่ชั้นดาดฟ้า (ภาพที่ 1-16) มีน้ำสำรองสำหรับดับเพลิง โดยที่มีถังเก็บน้ำสำรองขนาด 300 ลูกบาศก์เมตร จำนวน 1 ถัง ที่ชั้นใต้ดินและถึงขนาด 1.5 ลูกบาศก์เมตร จำนวน 25 ถัง ที่ชั้นหลังคาซึ่งมีปริมาตรรวมเท่ากับ 337.50 ลูกบาศก์เมตร พบว่าโครงการยังคงมีน้ำเหลือจากการสำรองไว้เป็นน้ำใช้อีก 179 ลูกบาศก์เมตร (ภาพที่ 1-3 ถึง ภาพที่ 1-4) ซึ่งสามารถใช้เป็นน้ำสำรองสำหรับการดับเพลิงได้เป็นระยะเวลาถึง 98 นาที (ภาพที่ 1-17)

<p><b>ภาพที่ 1-17</b> ปั๊มดับเพลิง (Fire Pump)</p>	<p><b>ภาพที่ 1-18</b> ป้ายจุดรวมพล</p>

3.6.3 จัดให้มีถังเก็บน้ำสำรองสำหรับดับเพลิง โดยมีถังเก็บน้ำขนาด 300 ลบ.ม.ที่ชั้นใต้ดินและขนาด 1.5 ลบ.ม. จำนวน 25 ถังที่ชั้นหลังคา คิดเป็นปริมาตรรวมเท่ากับ 337.5 ลบ.ม. ซึ่งเมื่อหักน้ำใช้แล้วคงเหลือ 179 ลบ.ม. สามารถใช้เป็นน้ำสำรองสำหรับการดับเพลิงได้เป็นระยะเวลาถึง 98 นาที (คิดอัตราการไหล 30 ลิตรต่อนาที)	✓	-	โครงการฯ จัดให้มีปั๊มดับเพลิงและถังน้ำรองสำหรับดับเพลิงถึง 3 แห่ง คือ แท็งก์เก็บน้ำใต้อาคารชั้นใต้ดิน, ถังที่ชั้นหลังคาและได้ทำการเดินท่อน้ำจากสระว่ายน้ำ ชั้น 16 เข้าทางดูดของปั๊มเพิ่มอีกด้วย	-	ภาพที่ 1-3, ภาพที่ 1-4 และ ภาพที่ 1-17

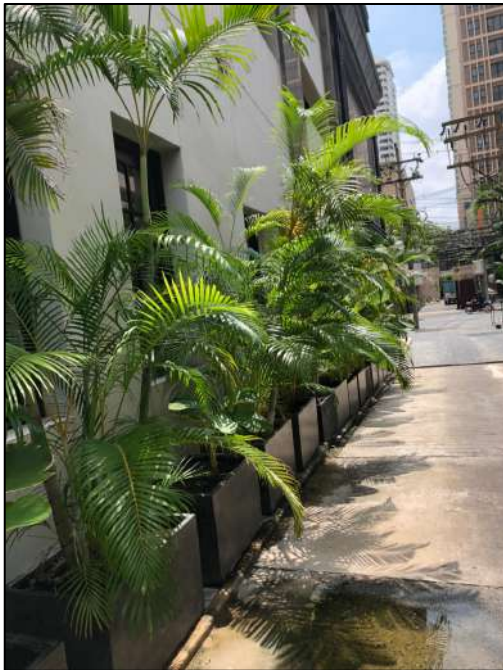
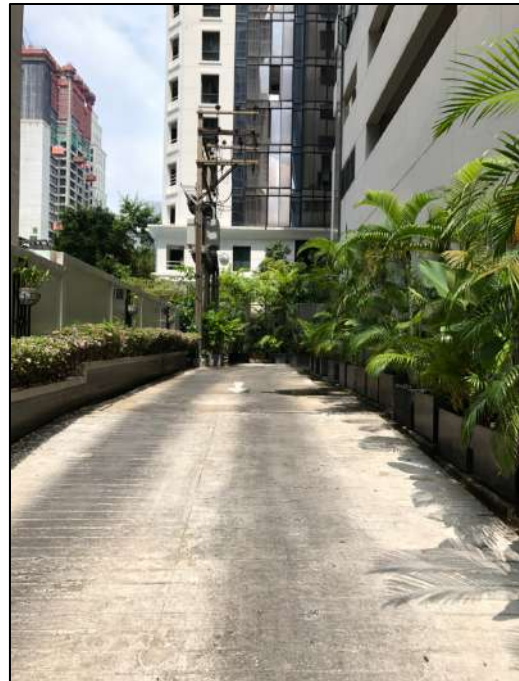
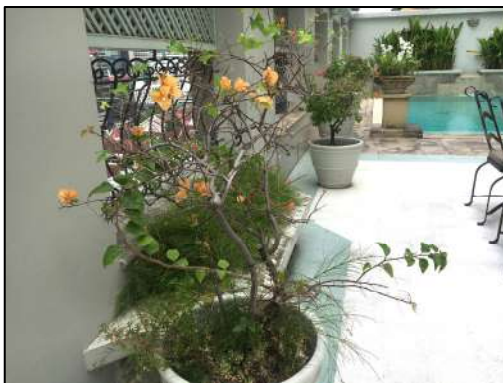
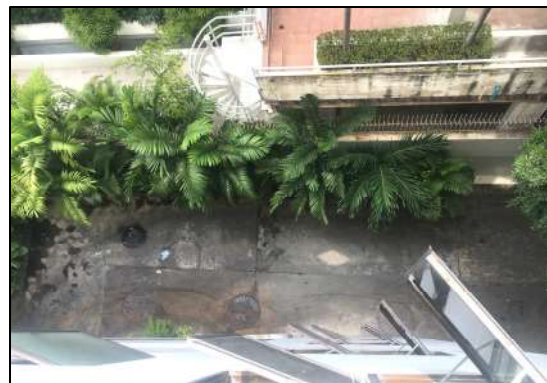
ภาพที่ 1-27 พื้นที่สีเขียวโครงการโรงแรม เคป เฮอร์ส หลังสวน

พื้นที่สีเขียวของโครงการโรงแรม เคป เฮอร์ส หลังสวนมีรวมกันทั้งสิ้นประมาณ 262 ตารางเมตร โดยอยู่บริเวณชั้นล่างประมาณ 127 ตารางเมตร ชั้นที่ 4 และชั้นที่ 5 รวมกันประมาณ 75 ตารางเมตร และชั้นที่ 16 อีกประมาณ 60 ตารางเมตร โดยพบว่า พื้นที่สีเขียวประมาณ 1.12 ตารางเมตรต่อผู้พักอาศัย 1 คน (ภาพที่ 1-27) โดยมีรายละเอียดดังนี้

- (1) พื้นที่ปลูกอยู่บริเวณชั้นล่างมีทั้งไม้ยืนต้น เช่น ต้นมะขาม ต้นหางนกยูง ต้นไทรและพวกไม้ประดับ ไม้พุ่มที่มีสีสนให้เกิดความสวยงาม เช่น เฟื่องฟ้า ปาล์มสับสองปันนา กระดุมทอง พลับพลึง เป็นต้น
- (2) พื้นที่ปลูกบริเวณชั้นที่ 4 และ 5 เป็นไม้ประดับจำพวกเฟื่องฟ้า
- (3) พื้นที่ชั้นที่ 16 เป็นไม้ประดับ เช่น เฟื่องฟ้า ประทัดจีน ปิ๊ปปะ เฮลิโคเนีย ต้นตีนเป็ดและโมก เป็นต้น
