รายงานผลการปฏิบัติตามเงื่อนไขของมาตรการป้องกัน และแก้ไขผลกระทบสิ่งแวดล้อม และมาตรการติดตามตรวจสอบคุณภาพสิ่งแวดล้อม โครงการโรงแรม แคนทารี โคราช อำเภอเมืองนครราชสีมา จังหวัดนครราชสีมา ประจำปีเดือน มกราคม – มิถุนายน 2567 ได้ดำเนินนโยบายในการตรวจสอบและรักษาคุณภาพสิ่งแวดล้อมควบคู่กับการดำเนินกิจการของโครงการเพื่อตอบสนองพระราชบัญญัติส่งเสริมและรักษาคุณภาพสิ่งแวดล้อมแห่งชาติ พ.ศ. 2535 ทางโครงการฯ จึงได้ดำเนินการติดตามตรวจสอบคุณภาพสิ่งแวดล้อมตามแนวทางในหนังสือแจ้งผลการพิจารณารายงานที่ ทส. 1009.5/13486 ลงวันที่ 28 ธันวาคม 2555 ของสำนักงานนโยบายและแผนทรัพยากรธรรมชาติและสิ่งแวดล้อม (หน้าที่ จ-34 ภาคผนวก จ) โดยทางโครงการฯ ได้ดำเนินการติดตามตรวจสอบและจัดทำรายงานผลการปฏิบัติตามเงื่อนไขของมาตรการป้องกันและแก้ไขผลกระทบสิ่งแวดล้อมและมาตรการติดตามตรวจสอบคุณภาพสิ่งแวดล้อม เพื่อนำเสนอสำนักงานฯ พิจารณาเป็นประจำทุก 6 เดือน

ชื่อโครงการ	โครงการโรงแรมแคนทารี โคราช
ชื่อเดิมโครงการก่อนมีการเปลี่ยนแปลง	โครงการโรงแรมแคนทารี นครราชสีมา
สถานที่ตั้ง	899-1 ถนนมิตรภาพ ตำบลในเมือง อำเภอเมืองนครราชสีมา จังหวัดนครราชสีมา
ชื่อเจ้าของโครงการ	บริษัท บี.อี.ล.ฮั่ว จำกัด
สถานที่ติดต่อ	เลขที่ 2 ซอยสิทธิเกษม ถนนสมเด็จพระยา แขวงสมเด็จพระยา เขตคลองสาน กรุงเทพฯ
จัดทำโดย	บริษัท เอส.พี.เอส. คอนซัลติ้ง เซอร์วิส จำกัด
โครงการได้รับ

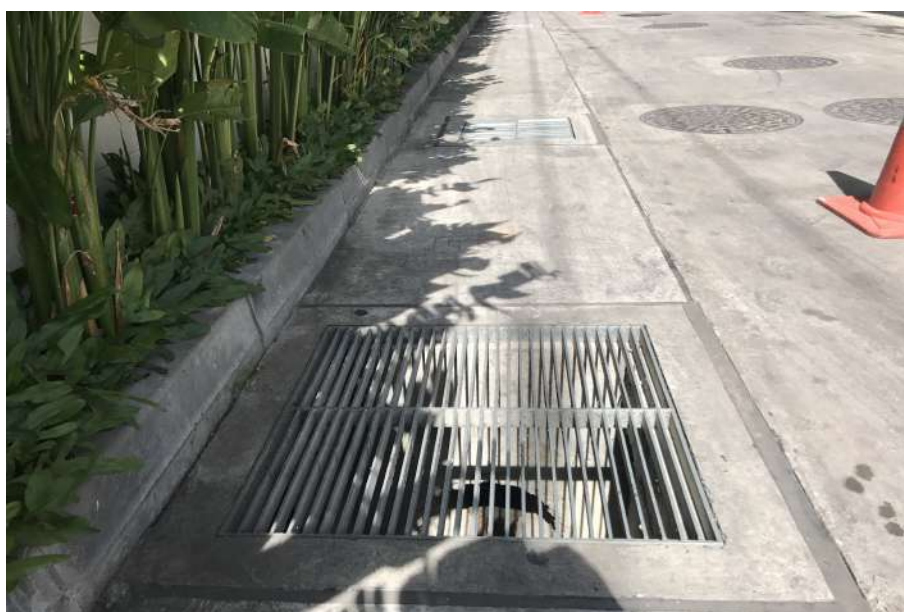
ภาพที่ 1-5 (ก) รางระบายน้ำฝนโครงการ

จัดให้มีรางระบายน้ำโดยรอบตัวอาคารเป็นท่อระบายน้ำ (ภาพที่ 1-5 (ก)-(ข)) เพื่อระบายน้ำฝนเข้าสู่บ่อบำบัดน้ำ (ภาพที่ 1-6) จากนั้นระบายน้ำฝนออกจากบ่อบำบัดน้ำสู่ท่อระบายน้ำสาธารณะริมถนนมิตรภาพด้านหน้าโครงการ

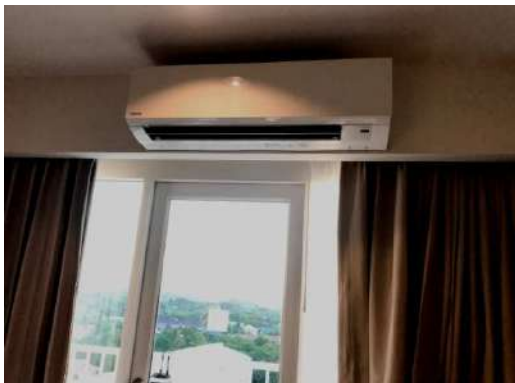
ภาพที่ 1-9 (ก) ระบบปรับอากาศ

โครงการออกแบบให้ทุกห้องพักมีระบบปรับอากาศ โดยติดตั้งเครื่องปรับอากาศแบบแยกส่วนตามความเหมาะสมกับขนาดของภาระการทำความเย็น (ภาพที่ 1-9 (ก))

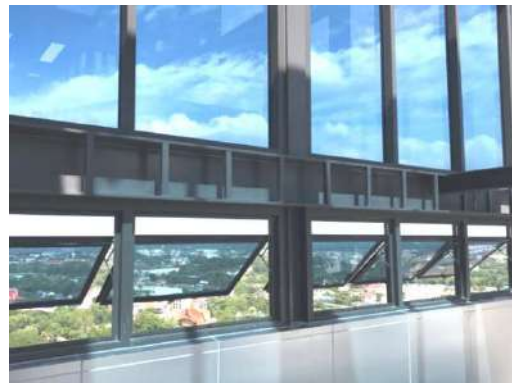
ภาพที่ 1-9 (ข) ระบบระบายอากาศโดยวิธีธรรมชาติ

โครงการมีการระบายอากาศโดยวิธีธรรมชาติภายในพื้นที่โครงการ เช่น ประตู หน้าต่าง บานเกร็ด ซึ่งพื้นที่ของช่องเปิดเหล่านั้นไม่น้อยกว่าร้อยละ 10 ของพื้นที่นั้น (ภาพที่ 1- 9 (ข))

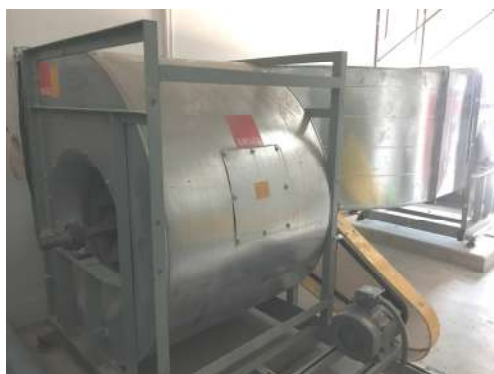
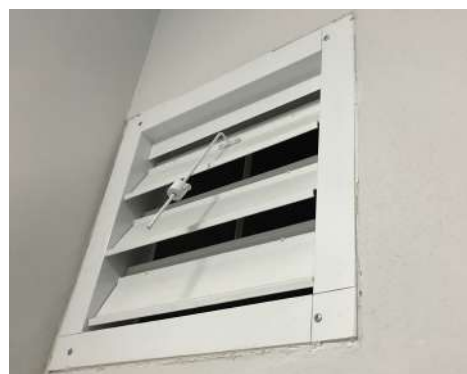
ภาพที่ 1-9 (ค) ระบบระบายอากาศโดยวิธีกล

โครงการจัดให้มีระบบระบายอากาศโดยวิธีกล โดยติดตั้งพัดลมระบายอากาศไว้ในบริเวณต่างๆ ของอาคาร ทั้งพื้นที่ไม่ปรับอากาศ และพื้นที่ปรับอากาศ เช่น ที่จอดรถ ห้องน้ำ บันไดหนีไฟ และลิฟต์ เป็นต้น (ภาพที่ 1-9 (ค))

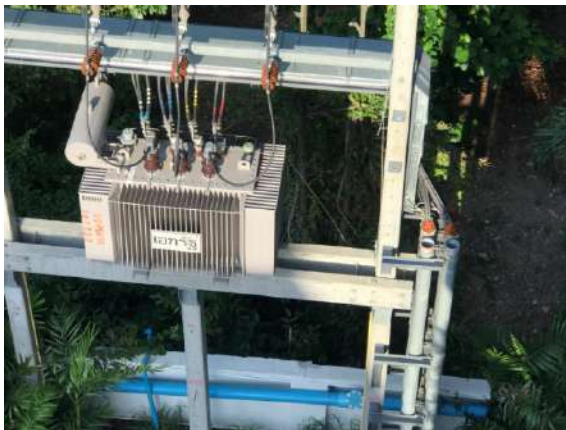
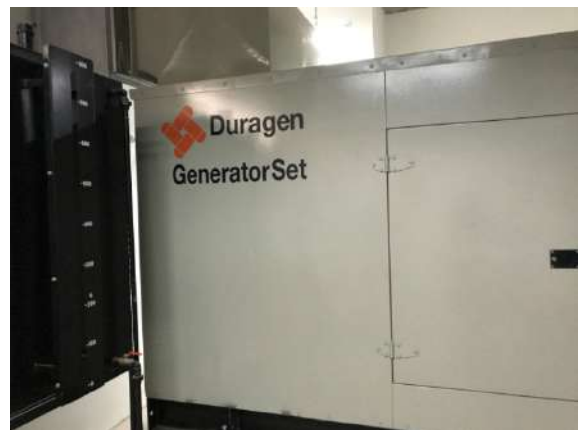
ภาพที่ 1-10 ระบบไฟฟ้าของโครงการ

โครงการจะรับกระแสไฟฟ้ามาจากการไฟฟ้าส่วนภูมิภาคนครราชสีมา โดยระบบไฟฟ้าของโครงการจะแบ่งเป็น 2 ระบบ คือระบบไฟฟ้าหลัก และระบบไฟฟ้ารอง (ภาพที่ 1-10) รายละเอียดดังนี้

โครงการจะมีการติดตั้งหม้อแปลงไฟฟ้า ขนาด 1,750 KVA จำนวน 1 ชุด ก่อนจะจ่ายไฟฟ้าไปยังส่วนต่างๆ ของโครงการ

ทางโครงการได้จัดเตรียมระบบไฟฟ้าสำรอง ในกรณีที่ระบบไฟฟ้าปกติขัดข้อง โดยติดตั้งเครื่องกำเนิดไฟฟ้าสำรอง (Generator) ขนาด 625 KVA จำนวน 1 ชุด เพื่อจ่ายไฟสำรองให้กับอุปกรณ์ที่จำเป็น เช่น ระบบแสงสว่าง ลิฟต์ ระบบประปา ระบบออคิภัย และระบบบำบัดน้ำเสีย เป็นต้น

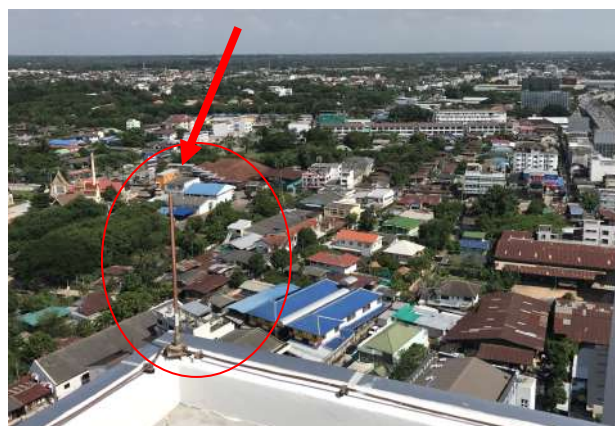
ภาพที่ 1-11 ระบบป้องกันฟ้าผ่าของโครงการ

สำหรับระบบป้องกันฟ้าผ่า โครงการมีการติดตั้งอุปกรณ์สำหรับระบบป้องกันฟ้าผ่า โดยยึดตามมาตรฐานการป้องกันฟ้าผ่าของวิศวกรรมสถานแห่งประเทศไทย โดยทำการติดตั้งระบบล่อฟ้าบริเวณชั้นดาดฟ้าของอาคาร (ภาพที่ 1-11)

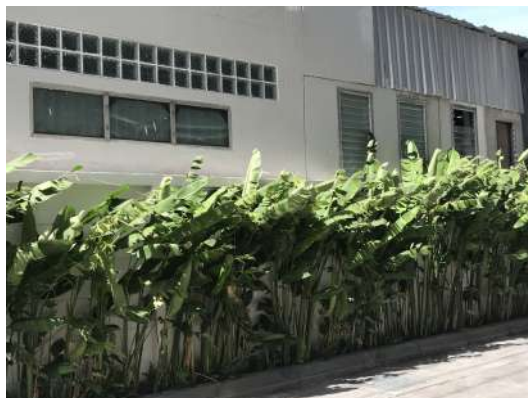
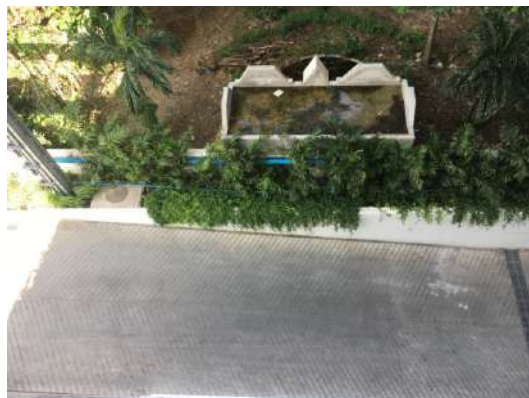
ภาพที่ 2-1 แนวรั้วรอบพื้นที่โครงการ

(2) จัดให้มีรั้วรอบแนวเขตที่ดิน เพื่อป้องกันการพังทลายของดินถมสุพื้นที่ข้างเคียง	/	-	ทางโครงการมีรั้วรอบแนวเขตที่ดิน เพื่อป้องกันการพังทลายของดินถมสุพื้นที่ข้างเคียงแล้ว	-	ภาพที่ 2-1

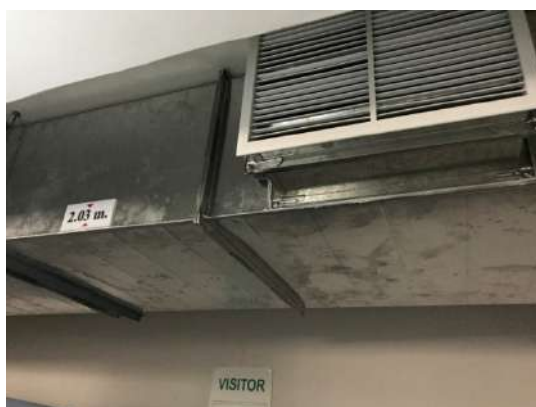
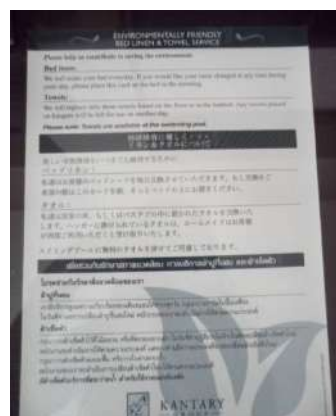
ภาพที่ 2-2 พัดลมดูดอากาศลานจอดรถใต้ดิน

(2) มลพิษจากไอเสียยานพาหนะบริเวณชั้นใต้ดิน - จัดให้มีระบบบำบัดมลพิษจากชั้นจอดรถชั้นใต้ดินจำนวน 2 ชั้น ของโครงการ จำนวน 4 ชุด อยู่บริเวณพื้นที่สีเขียวชั้นที่ 1 โดยให้มีการรวบรวมมลพิษที่เกิดภายในชั้นจอดรถแต่ละชั้น โดยใช้พัดลมดูดอากาศผ่านท่อระบายอากาศมายังพื้นที่สีเขียวบริเวณชั้นที่ 1 และจะวางท่อระบายอากาศ (เจาะรูพูน) ลึกจากผิวดินประมาณ 0.5 เมตร โดยมีปริมาตรดินที่ใช้บำบัดมลพิษอากาศประมาณ 0.22 ลูกบาศก์เมตร ต่อ 1 ชุด	/	-	ทางโครงการได้จัดให้มีพัดลมดูดอากาศบริเวณชั้นจอดรถชั้นใต้ดิน โดยใช้พัดลมดูดอากาศผ่านท่อระบายอากาศมายังพื้นที่สีเขียวแล้ว	-	ภาพที่ 1-4 ภาพที่ 2-2
