ผลการปฏิบัติตามมาตรการติดตาม  
ตรวจสอบผลกระทบสิ่งแวดล้อม

## ผลการปฏิบัติตามมาตรการติดตามตรวจสอบผลกระทบสิ่งแวดล้อม

โครงการ เซอร์เคิล คอนโดมิเนียม (เดิมชื่อ โครงการ เพชรบุรี 36) ตั้งอยู่เลขที่ 1674 ถนนเพชรบุรีตัดใหม่ แขวงมักกะสัน เขตราชเทวี กรุงเทพมหานคร ดำเนินการโดยบริษัท เฟรแกรนท์ พร็อพเพอร์ตี้ จำกัด ซึ่งโครงการประกอบด้วย อาคารชุดพักอาศัย จำนวน 1 อาคาร (2 ทาวเวอร์) โดยทาวเวอร์ 1 มีขนาดความสูง 30 ชั้น ความสูง 109.68 และทาวเวอร์ 2 มีขนาดความสูง 43 ชั้น ความสูง 148.09 เมตร มีจำนวนห้องพักอาศัยทั้งสิ้น 917 ห้อง (แบ่งเป็น ห้องชุดพักอาศัยจำนวน 909 ห้อง และร้านค้าจำนวน 8 ร้าน) บนพื้นที่ขนาด 5-0-3 ไร่ (8,012 ตารางเมตร) พร้อมเพียงด้วยระบบสาธารณูปโภค และระบบสาธารณูปการต่างๆ อย่างครบถ้วน ซึ่งมีถนนสายหลักที่สำคัญบริเวณพื้นที่โครงการ ได้แก่ ถนนเพชรบุรีตัดใหม่ ถนนซอยสุขุมวิท 3 (ถนนซอยนานา) และถนนนิคมมักกะสัน เป็นต้น

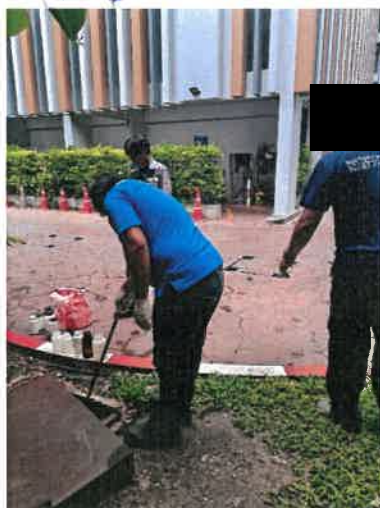
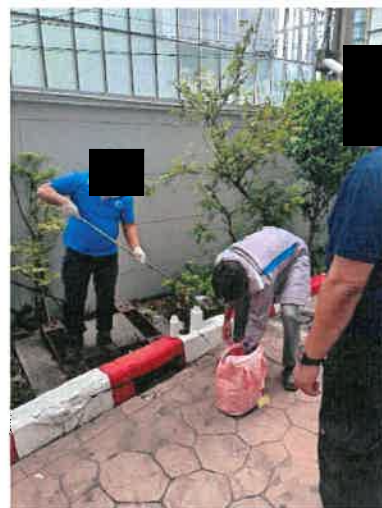
ภาพที่ 3.5.3-1 ตำแหน่งจุดตรวจวัดคุณภาพน้ำ และการเก็บตัวอย่างน้ำระบบบำบัดน้ำเสีย

น้ำเข้าระบบบำบัดน้ำเสีย

บ่อบำบัดน้ำทิ้งก่อนปล่อยออกนอกโครงการ

and Grease) ตำแหน่งจุดตรวจวัด และการเก็บตัวอย่างน้ำระบบบำบัดน้ำเสีย แสดงดังภาพที่ 3.5.3-1 ผลการตรวจวัดดังตารางที่ 3.5.3-1 และภาคผนวก ง-1
