จากการทบทวนมาตรการป้องกันและแก้ไขผลกระทบสิ่งแวดล้อม ระยะดำเนินการ โครงการบ้านเอื้ออาทร จังหวัดราชบุรี (เจดีย์หัก) ที่กำหนดไว้ในรายงานการประเมินผลกระทบสิ่งแวดล้อม พบว่า มีมาตรการป้องกัน และแก้ไขผลกระทบสิ่งแวดล้อมที่กำหนดไว้ทั้งสิ้น 12 ปัจจัย รวม 64 มาตรการ

สรุปผลการปฏิบัติตามมาตรการป้องกันและแก้ไขผลกระทบสิ่งแวดล้อม ระยะดำเนินการ โครงการบ้านเอื้ออาทร จังหวัดราชบุรี (เจดีย์หัก) ระหว่างเดือนมกราคม-มิถุนายน พ.ศ. 2567

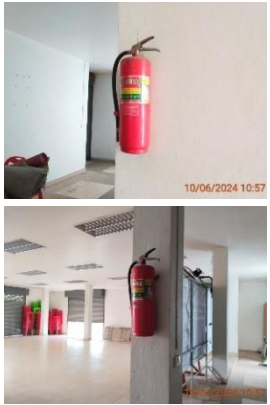
3.4 การป้องกันอัคคีภัย (ต่อ)	4. ตรวจสอบประสิทธิภาพของอุปกรณ์ป้องกันและระงับอัคคีภัยปีละ 2 ครั้ง	4. มีการติดตั้งถังดับเพลิงแบบมือถือประเภทเคมีแห้ง (ABC) บริเวณอาคารนิติบุคคลการเคหะบ้านเอื้ออาทรราชบุรี (เจดีย์หัก) จากการตรวจสอบยังไม่มี การตรวจสอบประสิทธิภาพของถังดับเพลิงตามคำแนะนำของผู้จำหน่าย	ตรวจสอบประสิทธิภาพของถังดับเพลิงตามคำแนะนำของผู้จำหน่าย

ถังดับเพลิง

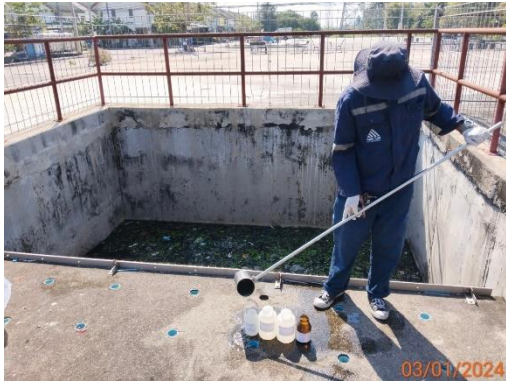
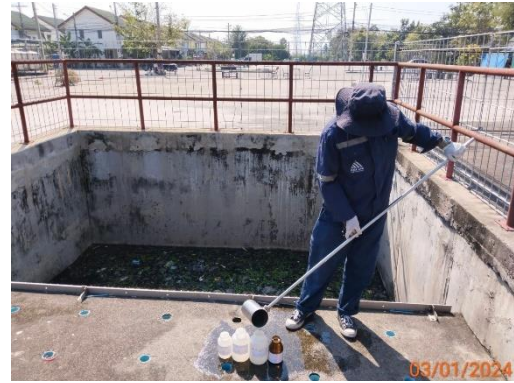
บ่อพักก่อนเข้าระบบบำบัดน้ำเสียส่วนกลาง

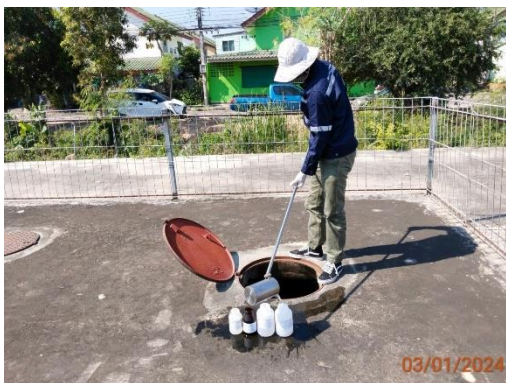
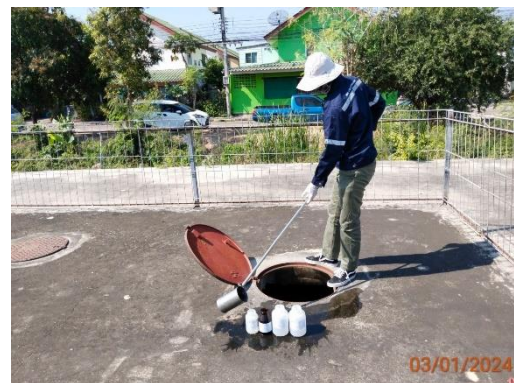
บ่อพักหลังผ่านระบบบำบัดน้ำเสียส่วนกลาง

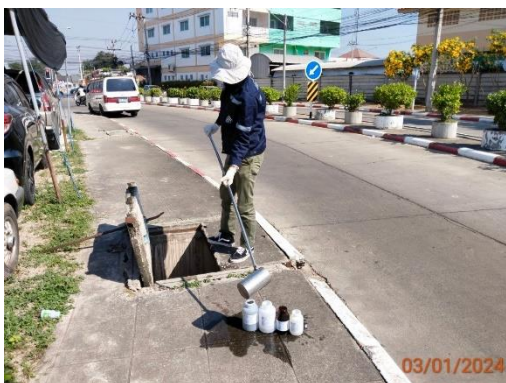
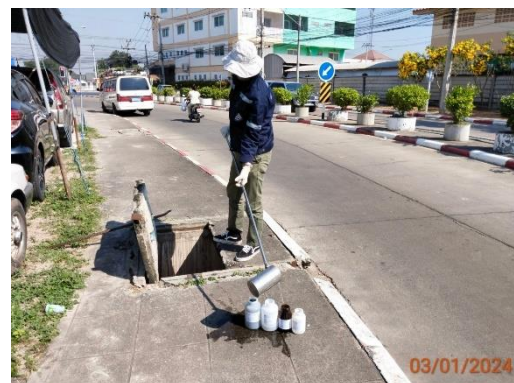
บ่อพักน้ำสุดท้ายก่อนระบายออกจากโครงการ
