มาตรการติดตามตรวจสอบ คุณภาพสิ่งแวดล้อม

บริษัท ไมน์ เอ็นจิเนียริง คอนสัลแตนท์ จำกัด

โครงการบ้านเอื้ออาทร สวนพลูพัฒนา

การเคหะแห่งชาติ

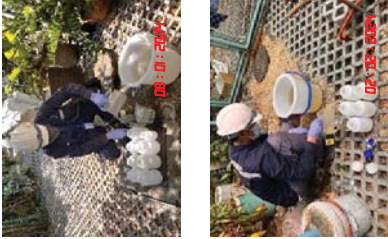
องค์ประกอบทางสิ่งแวดล้อม	มาตรการตามตรวจสอบผลกระทบสิ่งแวดล้อม	จุดเก็บตัวอย่าง/ความถี่	ผลการปฏิบัติตามมาตรการฯ	ปัญหาอุปสรรคที่ไม่สามารถปฏิบัติตามมาตรการและแนวทางแก้ไข	เอกสารอ้างอิง
	<p>2. ตรวจวัดคุณภาพน้ำเสียหลังเข้าระบบบำบัด</p> <p>ดำเนินการตรวจวัด</p> <ul style="list-style-type: none"> - ความเป็นกรด-ด่าง (pH) - บีโอดี (BOD) - ปริมาณของแข็งแขวนลอยทั้งหมด (Total Suspended Solids) - ทีเคเอ็น (TKN) - น้ำมันและไขมัน (Oil & Grease) - ไนเตรท (Nitrate-Nitrogen) - ฟิโคลโคลิฟอร์ม แบคทีเรีย (Fecal Coliform Bacteria)

<p>ข้อพิพาทเสียหลังผ่านระบบบำบัดน้ำเสีย</p> <ul style="list-style-type: none"> ● เอกสารแนบ 2 รูปที่ 10

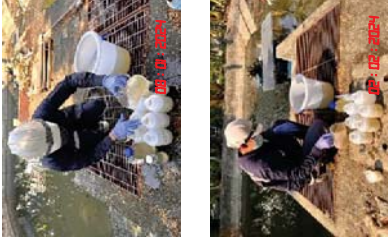
1.2 คุณภาพน้ำทั้งก่อนระบายออกนอกโครงการ	<ul style="list-style-type: none"> ตรวจวัดคุณภาพน้ำบ่อพักสุดท้ายก่อนระบายออกสู่แหล่งน้ำสาธารณะดำเนินการตรวจวัด <ul style="list-style-type: none"> - ความเป็นกรด-ด่าง (pH) - บีโอดี (BOD) - ปริมาณของแข็งแขวนลอยทั้งหมด (Total Suspended Solids) - ทีเคเอ็น (TKN) - น้ำมันและไขมัน (Oil & Grease) - ไนเตรท (Nitrate-Nitrogen) - ฟิโคลไคลฟอรัมแบคทีเรีย (Fecal Coliform Bacteria) 	<ul style="list-style-type: none"> ตรวจวัดเดือนละ 1 ครั้ง ตลอดระยะเวลาดำเนินการโครงการจำนวน 1 สถานี ได้แก่ 1) จุดเก็บน้ำบ่อพักสุดท้ายก่อนระบายออกสู่แหล่งน้ำสาธารณะ 	<ul style="list-style-type: none"> การเคหะแห่งชาติมอบหมายให้บริษัท ไมน์ เอ็นจิเนียริง คอนซัลแตนท์ จำกัด เป็นผู้ดำเนินการเก็บตัวอย่างน้ำ เพื่อติดตามประสิทธิภาพของระบบบำบัดจากการวิเคราะห์คุณภาพน้ำ 	-

<p>จุดเก็บบ่อกักสุดท้ายก่อนระบายออกสู่แหล่งน้ำสาธารณะ</p> <ul style="list-style-type: none"> เอกสารแนบ 2 รูปที่ 10

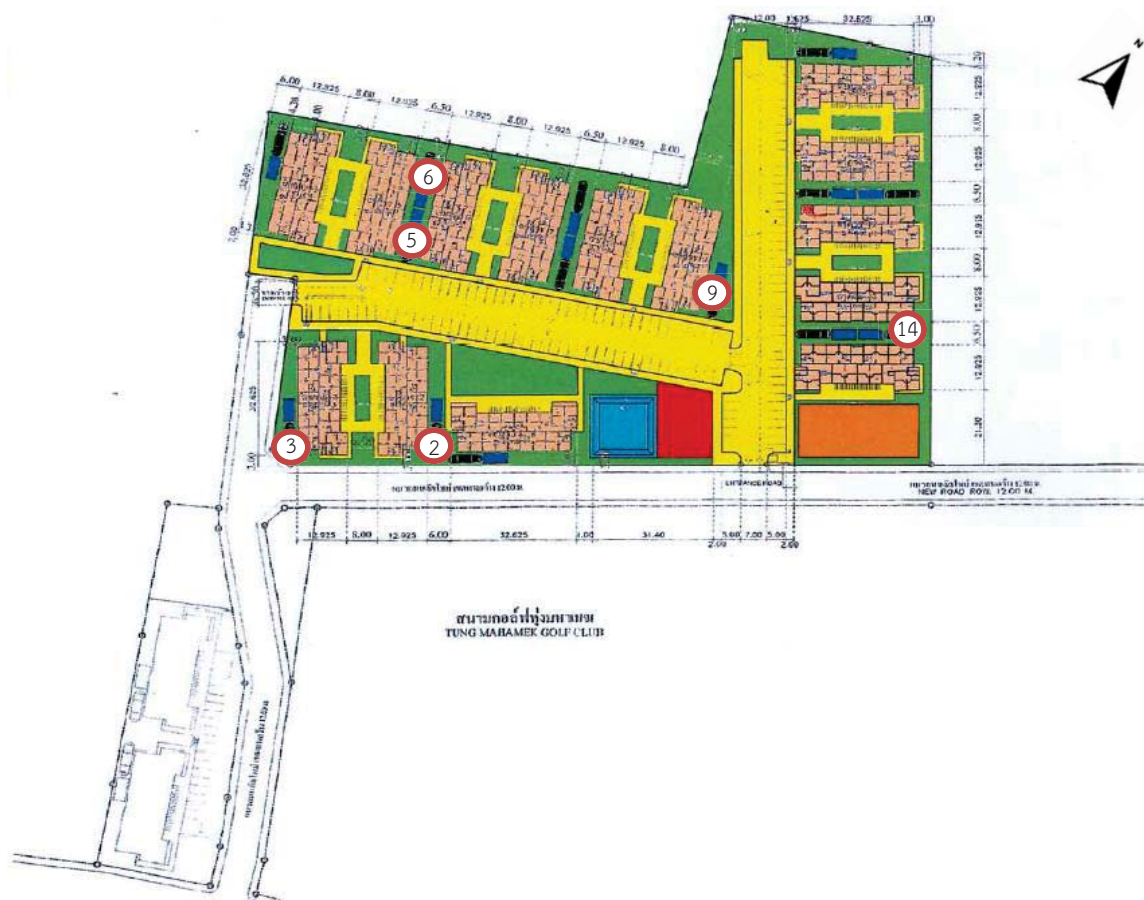
รูปที่ 3-1 ตำแหน่งตรวจวัดคุณภาพสิ่งแวดล้อม

- บริเวณบ่อกักน้ำเสียก่อนเข้าสู่ระบบบำบัดน้ำเสีย
 - อาคาร 2 พิกัด : UTM 47P 666650 E, 1517141 N.
 - อาคาร 3 พิกัด : UTM 47P 666611 E, 1517125 N.
 - อาคาร 5 พิกัด : UTM 47P 666611 E, 1517125 N.
 - อาคาร 6 พิกัด : UTM 47P 666605 E, 1517183 N.
 - อาคาร 9 พิกัด : UTM 47P 666665 E, 1517283 N.
 - อาคาร 14 พิกัด : UTM 47P 666707 E, 1517231 N.
- บริเวณบ่อกักน้ำหลังผ่านระบบบำบัดน้ำเสีย
 - อาคาร 2 พิกัด : UTM 47P 666650 E, 1517136 N.
 - อาคาร 3 พิกัด : UTM 47P 666619 E, 1517115 N.
 - อาคาร 5 พิกัด : UTM 47P 666619 E, 1517115 N.
 - อาคาร 6 พิกัด : UTM 47P 666609 E, 1517177 N.
 - อาคาร 9 พิกัด : UTM 47P 666650 E, 1517235 N.
 - อาคาร 14 พิกัด : UTM 47P 666702 E, 1517227 N.
- บริเวณบ่อกักสุดท้ายก่อนระบายออกสู่แหล่งน้ำสาธารณะ
 - พิกัด : UTM 47P 666687 E, 1517175 N.

จุดตรวจวัดคุณภาพสิ่งแวดล้อม

- ② จุดเก็บตัวอย่างน้ำจากระบบบำบัดน้ำเสีย อาคาร 2
- ③ จุดเก็บตัวอย่างน้ำจากระบบบำบัดน้ำเสีย อาคาร 3
- ⑤ จุดเก็บตัวอย่างน้ำจากระบบบำบัดน้ำเสีย อาคาร 5
- ⑥ จุดเก็บตัวอย่างน้ำจากระบบบำบัดน้ำเสีย อาคาร 6
- ⑨ จุดเก็บตัวอย่างน้ำจากระบบบำบัดน้ำเสีย อาคาร 9
- ⑭ จุดเก็บตัวอย่างน้ำจากระบบบำบัดน้ำเสีย อาคาร 14
- ★ จุดเก็บตัวอย่างน้ำเสียบ่อพักสุดท้ายก่อนระบายสู่แหล่งน้ำสาธารณะ

จากการดำเนินการติดตามตรวจสอบคุณภาพสิ่งแวดล้อมสิ่งแวดล้อม โครงการบ้านเอื้ออาทร สวนพฤกษศาสตร์ ดำเนินการเก็บตัวอย่างน้ำระหว่างเดือนมกราคมถึงเดือนมิถุนายน 2567 มีตำแหน่งตรวจวัดคุณภาพสิ่งแวดล้อม ดังรูปที่ 3-1 และมีรายละเอียดผลการตรวจวัดคุณภาพสิ่งแวดล้อมดังต่อไปนี้
