ผลการปฏิบัติตามมาตรการป้องกันและแก้ไขผลกระทบ สิ่งแวดล้อม

ผลการปฏิบัติตามมาตรการป้องกันและแก้ไขผลกระทบสิ่งแวดล้อม

โครงการชิต์โฮม สี่แยกท่าพระ (ส่วนขยาย) เป็นย่านพาณิชย์กรรมและที่พักอาศัย ประกอบด้วย กลุ่มอาคารขนาดใหญ่และอาคารสูงที่เป็นสำนักงาน อาคารพาณิชย์ อพาร์ทเมนต์ และอาคารชุดพักอาศัย ขนาดความสูง 23 ชั้น จำนวน 1 อาคาร โดยโครงการจะปลูกสร้างบนพื้นที่ดิน ขนาดพื้นที่รวม 3-2-35.5 ไร่ หรือ 5742 ตารางเมตร จึงเข้าข่ายที่จะต้องจัดทำรายงานตามกฎหมายดังกล่าว โดยเจ้าของโครงการได้ว่าจ้าง บริษัท แอร์เซฟ จำกัด ซึ่งเป็นนิติบุคคลขึ้นทะเบียนเป็นผู้มีใบอนุญาตในการจัดทำรายงานฯ เป็นผู้ศึกษาและจัดทำรายงานการวิเคราะห์ผลกระทบสิ่งแวดล้อมของโครงการ รวมไปถึงได้มีการนำเสนอรายงานฯ เข้าสู่กระบวนการพิจารณาของสำนักงานนโยบายและแผนทรัพยากรธรรมชาติและสิ่งแวดล้อม (สผ.) เป็นที่เรียบร้อยแล้วโดยผลการพิจารณารายงานของคณะกรรมการผู้ชำนาญการพิจารณารายงานฯ มีมติเห็นชอบรายงานฯ ตามหนังสือเลขที่ทส.1009.5/4245 ลงวันที่ 10 มิถุนายน 2552 ทั้งนี้ตามหนังสือฉบับดังกล่าวได้กำหนดให้ทางโครงการทำการติดตามตรวจสอบผลกระทบสิ่งแวดล้อม และรายงานผลการติดตามตรวจสอบผลกระทบสิ่งแวดล้อมเสนอต่อ สผ. และหน่วยงานที่เกี่ยวข้องเพื่อพิจารณาทุก 6 เดือน

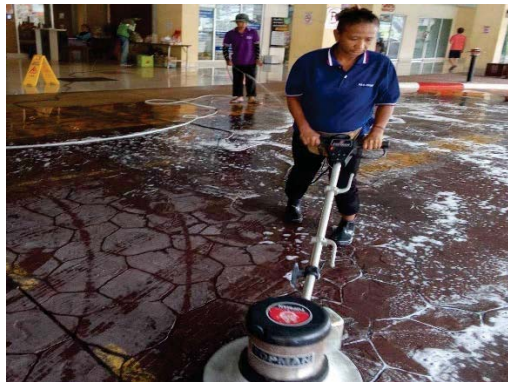
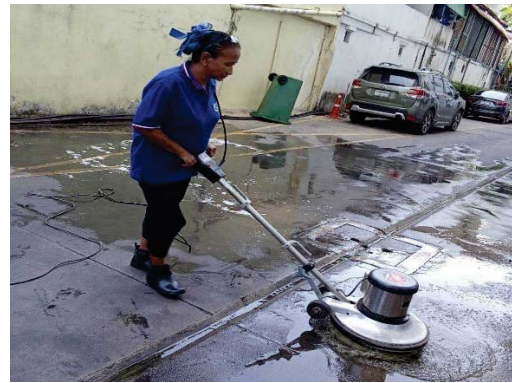
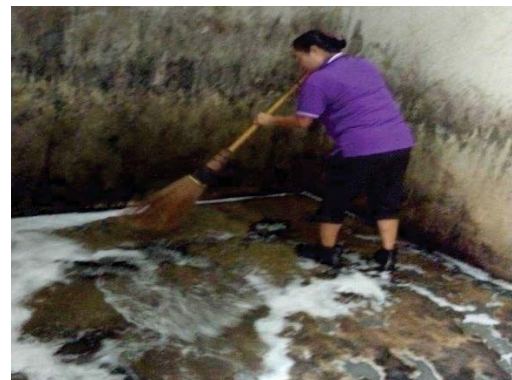
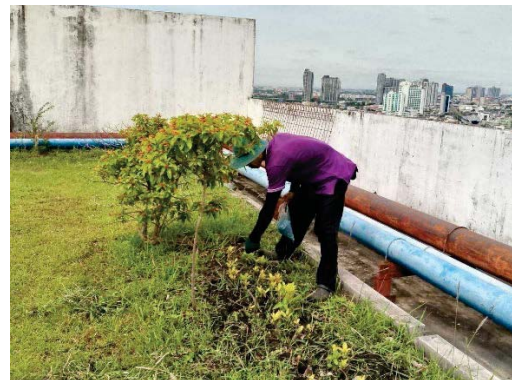
ทำความสะอาดถนน

ทำการเก็บกวาดและขนย้ายมูลฝอย

ทำความสะอาดห้องพักมูลฝอยรวม

ดูแลพื้นที่สีเขียว

1.5 ระดับเสียง	- ดูแลสภาพถนนและทางเดินภายในโครงการให้สะอาดและเรียบร้อยอยู่เสมอ - ห้ามมิให้มีการติดตั้งเครื่องย่นดังไว้ภายในที่จอดรถของโครงการ	✓	- ทางโครงการจัดให้มีเจ้าหน้าที่ในการดูแลทำความสะอาดภายในโครงการ โดยมีบริษัทรับทำความสะอาดให้บริการด้านการดูแลพื้นที่โดยตรงที่มีความรู้ ความเชี่ยวชาญ รวมไปถึงอุปกรณ์ เรียบร้อยแล้ว - โครงการมีข้อห้ามในการติดตั้งเครื่องย่นดังไว้ ภายในพื้นที่โครงการ ซึ่งระบุไว้ในระเบียบการพักอาศัย อย่างชัดเจน	ภาพที่ 2.2-1 พนักงานดูแลพื้นที่โครงการ

3.5 การจัดการขยะมูลฝอย (ต่อ)	- กำหนดให้มีการล้างทำความสะอาดห้องพักขยะมูลฝอยรวมเป็นประจำอย่างน้อยสัปดาห์ละ 1 ครั้ง	✓	-	ภาพที่ 2.2-1 พนักงานดูแลพื้นที่โครงการ

4.2 สาธารณสุข - ด้านสุขภาพกาย	- คัดล้างทำความสะอาดถนนและทางวิ่งภายในโครงการอย่างสม่ำเสมอ	✓	- โครงการจัดให้มีพนักงานฉีดล้างทำความสะอาดถนน และทางวิ่งภายในโครงการ อย่างสม่ำเสมอ	ภาพที่ 2.2-1 พนักงานดูแลพื้นที่โครงการ

- จัดให้มีแมบ้านคอยดูแลรักษาความสะอาดบริเวณทางเดินภายในอาคาร ห้องพักมูลฝอยแต่ละชั้น และห้องพักมูลฝอยรวมอย่างสม่ำเสมอ	✓	- ทางโครงการ ยกอำนาจหน้าที่ในการดูแลการทำความสะอาดภายในโครงการให้บริการรับทำความสะอาด ซึ่งให้บริการที่ให้บริการด้านการดูแลพื้นที่สวนโดยตรง มีความรู้ ความเชี่ยวชาญ รวมไปถึงอุปกรณ์ โดยในสัญญาการว่าจ้างมีขอบเขตงานที่สอดคล้องต่อมาตรการ	ภาพที่ 2.2-1 พนักงานดูแลพื้นที่โครงการ

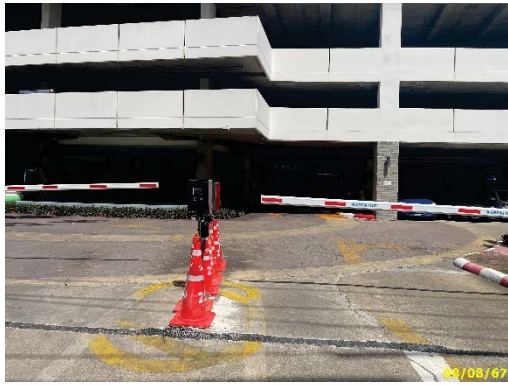
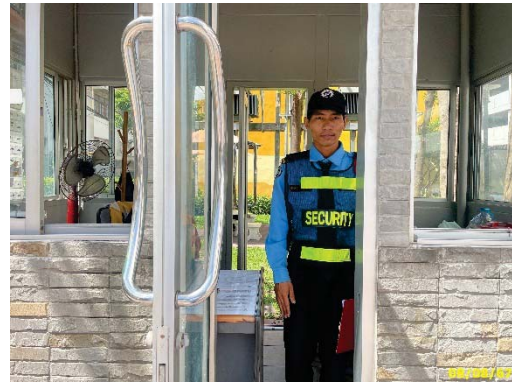
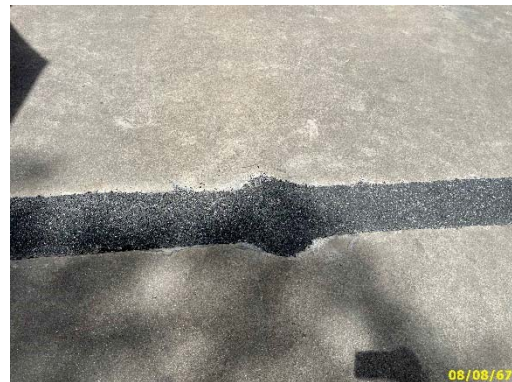
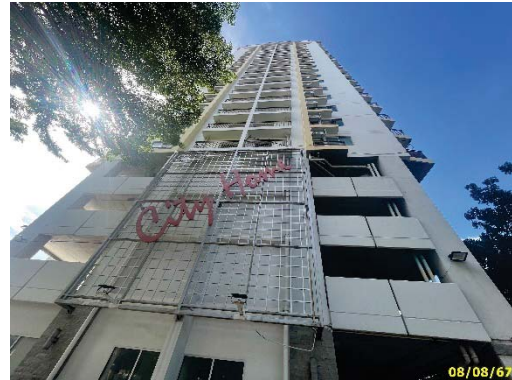
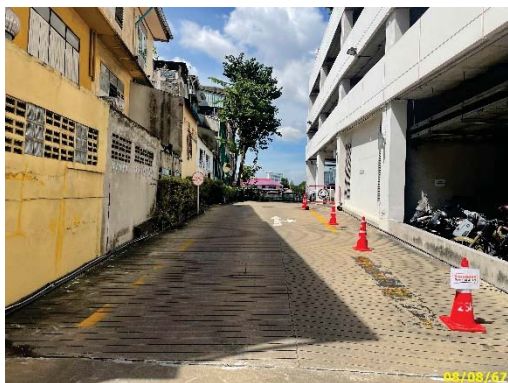
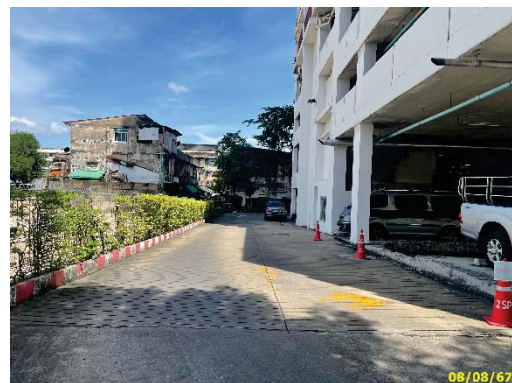
ทางเข้า-ออก และเส้นขาว-แดง

เจ้าหน้าที่รักษาความปลอดภัย

Overhead Signal

สันนูนชะลอความเร็ว

จุดเรียก-รับรถสาธารณะ/แท็กซี่

ป้ายชื่อโครงการ

เส้นทางการจราจร และพื้นที่จอดรถ ภายนอก

3.2 การคมนาคม	การควบคุมการจราจรภายในโครงการ	✓	- พื้นที่ทางโดยรอบโครงการมีการติดตั้งเครื่องหมายแสดงการจราจรอย่างชัดเจน	ภาพที่ 2.2-2 การจราจร
	- จัดทำเครื่องหมายบนพื้นที่ทางแสดง ทิศทางการจราจรเส้นแบ่งช่องทางจราจร	✓	- โครงการมีการเปิดใช้ Overhead Signal บริเวณทางเข้า-ออก พื้นที่จอดรถ เป็นประจำ	ภาพที่ 2.2-2 การจราจร

- จัดให้มีเจ้าหน้าที่ควบคุมการจราจรบริเวณลานจอดรถและบริเวณทางแยก	✓	- โครงการมีเจ้าหน้าที่รักษาความปลอดภัยของโครงการในการดูแลทางด้านจราจร บริเวณโดยรอบพื้นที่โครงการ อย่างสม่ำเสมอ	ภาพที่ 2.2-2 การจราจร

- การควบคุมการจราจรบริเวณทางเข้า-ออกที่เชื่อมต่อกับถนนสาธารณะ	✓	- โครงการมีเจ้าหน้าที่รักษาความปลอดภัยของโครงการในการดูแลทางด้านจราจร บริเวณโดยรอบพื้นที่โครงการ อย่างสม่ำเสมอ	ภาพที่ 2.2-2 การจราจร

- พิจารณาใช้เครื่องควบคุมสัญญาณไฟเตือนบริเวณทางเข้า-ออก	✓	- โครงการมีติดตั้งระบบไม่กั้นรถยนต์ เพื่อควบคุมรถในการเข้า-ออกโครงการ บริเวณด้านหน้าโครงการ	ภาพที่ 2.2-2 การจราจร

- จัดทำป้ายและเครื่องหมายแสดงทางเข้า-ออก	✓	- พื้นที่ทางโดยรอบโครงการมีการติดตั้งเครื่องหมายแสดงการจราจรอย่างชัดเจน	ภาพที่ 2.2-2 การจราจร
	- จัดให้มีเจ้าหน้าที่ควบคุมการจราจรบริเวณทางเข้า-ออกตลอดเวลา	✓	- โครงการมีเจ้าหน้าที่รักษาความปลอดภัยของโครงการในการดูแลทางด้านจราจร บริเวณโดยรอบพื้นที่โครงการ อย่างสม่ำเสมอ	ภาพที่ 2.2-2 การจราจร

- ติดตั้งป้ายชื่อโครงการ ลูกศรแสดงทิศทางบริเวณทางเข้า-ออกโครงการที่สามารถเห็นได้ชัดเจน และในระยะทางพอสมควรที่จะชะลอรถได้ทันที	✓	- โครงการมีการติดตั้งป้ายชื่อโครงการ และทิศทางการจราจรภายในพื้นที่โครงการ	ภาพที่ 2.2-2 การจราจร

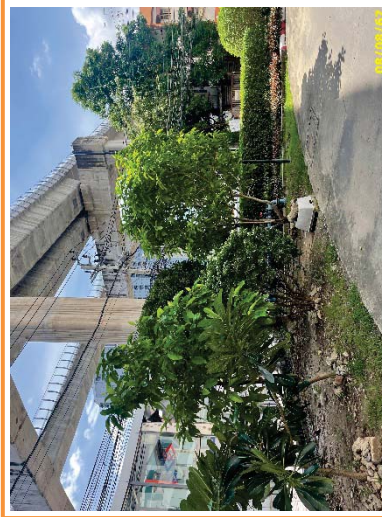
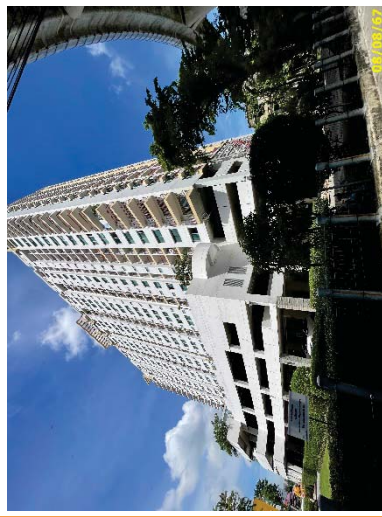
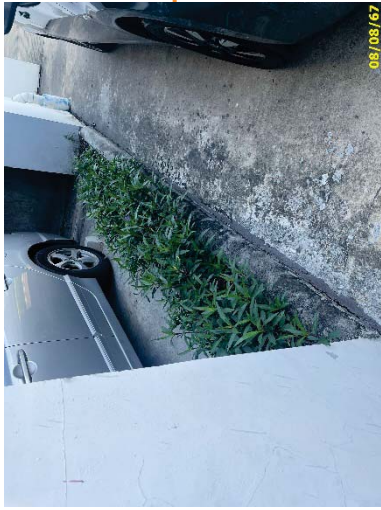
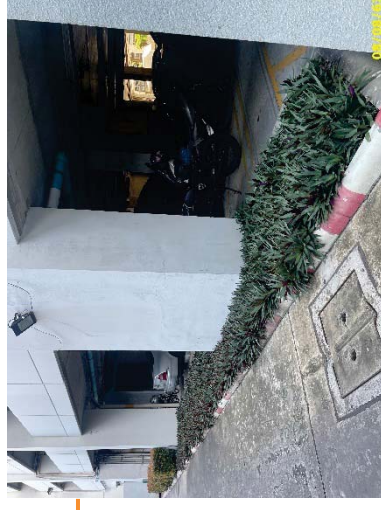
ชั้นล่าง
ภาพที่ 2.2-3 พื้นที่สีเขียว

ชั้นล่าง (ต่อ)
ภาพที่ 2.2-3 (ต่อ) พื้นที่สีเขียว

ชั้น 5 และหลังคาห้องฟิตเนส
ภาพที่ 2.2-3 (ต่อ) พื้นที่สีเขียว

1.4 คุณภาพอากาศ (ต่อ)	- จัดให้มีพื้นที่สีเขียวโดยรอบอาคารขนาด 1564.5 ตารางเมตร คิดเป็นร้อยละ 27.25 ของพื้นที่โครงการ นอกจากนี้ โครงการจะจัดให้มีพื้นที่สีเขียวบริเวณตาดฟ้าชั้น 5 และหลังคาพิตเนส เป็นพื้นที่ 1,128.1 ตารางเมตร โดยปลูกไม้ยืนต้นและไม้ดอกพื้นที่สีเขียวปลูกต้นไม้รวม 2,692.6 ตารางเมตร	✓	- โครงการมีการปลูกพื้นที่สีเขียว เพื่อเป็นพื้นที่พักผ่อนหย่อนใจ ทำให้เกิดความผ่อนคลาย โดยมีพื้นที่สีเขียวบริเวณพื้นที่ชั้นล่าง ชั้น 5 และชั้นหลังคาพิตเนส อย่างครบถ้วน	ภาพที่ 2.2-3 พื้นที่สีเขียว

- จัดให้มีพื้นที่สีเขียวภายในโครงการ เพื่อช่วยในการลดการฟุ้งกระจายของฝุ่น ละออง และช่วยลดระดับมลพิษที่เกิดจากยานพาหนะที่เข้า-ออกโครงการ	✓	- โครงการจัดให้มีพื้นที่สีเขียวภายในโครงการ เพื่อช่วยลดการฟุ้งกระจายของฝุ่น และลดมลพิษที่เกิดขึ้นบริเวณทางเข้า-ออก	ภาพที่ 2.2-3 พื้นที่สีเขียว

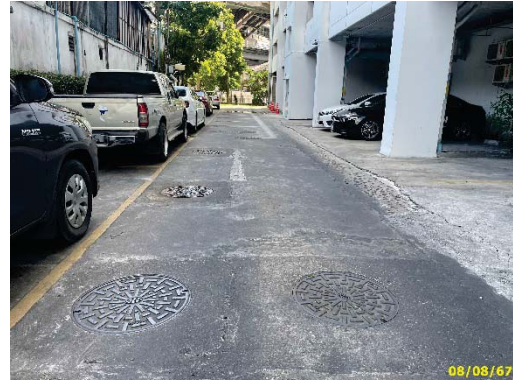
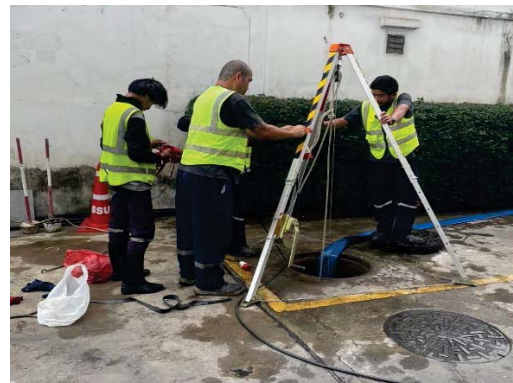
ตู้ควบคุมระบบบำบัดน้ำเสีย

พื้นที่ตั้งระบบบำบัดน้ำเสีย A

พื้นที่ตั้งระบบบำบัดน้ำเสีย B

ดูแลตรวจสอบระบบบำบัดน้ำเสีย

1.6 คุณภาพน้ำ	- จัดให้มีระบบบำบัดน้ำเสียรวมประเภท แอทิวเอเตดสลัดจ์แบบยัดเวลาเดิม อากาศ (Extended Aeration Activated Sludge) คิดค่าปีโอติ่เข้าระบบ 250 มก./ลิตร ดังนั้น ระบบบำบัดน้ำเสียจึงมีขนาด และประสิทธิภาพที่จะรองรับน้ำเสียจากกิจกรรมต่างๆ ของโครงการได้อย่างเพียงพอ โดยน้ำทิ้งที่ออกจากระบบจะมีค่า BOD ไม่เกิน 20 มก./ลิตร ซึ่งจะไปตามมาตรฐานที่กฎหมายกำหนด โดยติดตั้งอยู่ใต้ถนนทางวิ่งภายในโครงการบริเวณด้านทิศตะวันตกและทิศเหนือของพื้นที่โครงการ	✓	- โครงการมีการออกแบบก่อสร้างระบบบำบัดน้ำเสียรวม ประเภทแอทิวเอเตดสลัดจ์ แบบยัดเวลาเดิม (Extended Aeration Activated Sludge) จำนวน 1 ชุด บริเวณด้านทิศตะวันตกและทิศเหนือของพื้นที่โครงการ โดยมีประสิทธิภาพที่จะรองรับน้ำเสียจากกิจกรรมต่างๆ ของโครงการได้อย่างเพียงพอ	ภาพที่ 2.2-4 ระบบบำบัดน้ำเสีย

- ติดตั้งระบบบำบัดน้ำเสียรวมของโครงการเป็นระบบบำบัดน้ำเสียประเภทแอกทิเวเตดสลัดจ์แบบยี่สิบเวลาเดิม (Extended Aeration Activated Sludge) โดยติดตั้งบริเวณชั้นใต้ดินของอาคาร ออกแบบให้สามารถรองรับน้ำเสียได้ในปริมาณ 450 ลบ.ม./วัน คิดค่าความสกปรก (BOD) ของน้ำเสียที่เข้าระบบ เท่ากับ 250 มก./ลิตร คือ ออกแบบให้มีความสามารถในการรองรับอัตราภาระบีโอดีได้เท่ากับ 112.5 กก./วัน	✓	-	ภาพที่ 2.2-4 ระบบบำบัดน้ำเสีย

- จัดให้มีเจ้าหน้าที่เทคนิคดูแลการเดินระบบบำบัดน้ำเสียให้มีประสิทธิภาพอยู่เสมอ	✓	-	ภาพที่ 2.2-4 ระบบบำบัดน้ำเสีย ภาคผนวก ค-4 Check Sheet การดูแลตรวจสอบระบบสาธารณูปโภคและสุขาภิบาล

- ออกกฎระเบียบให้มีการกวาดฝุ่นละออง หรือมูลฝอยมากองไว้บริเวณทางเดิน	✓	-	ภาคผนวก ค-2 คู่มือการพักอาศัย
- โรคผิวหนัง	- จัดให้มีเจ้าหน้าที่ที่มีความรู้ ความชำนาญ ดูแลรักษาและควบคุมระบบบำบัดน้ำเสียให้ทำงานได้อย่างต่อเนื่องและมีประสิทธิภาพ	✓	-	ภาพที่ 2.2-4 ระบบบำบัดน้ำเสีย

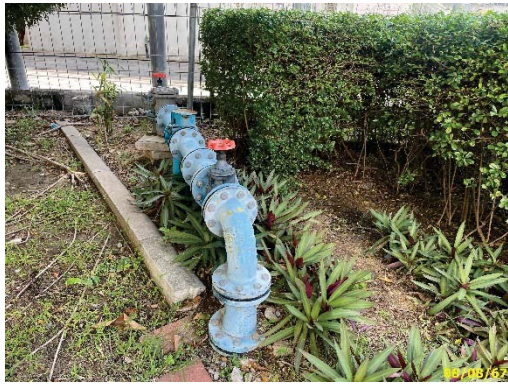
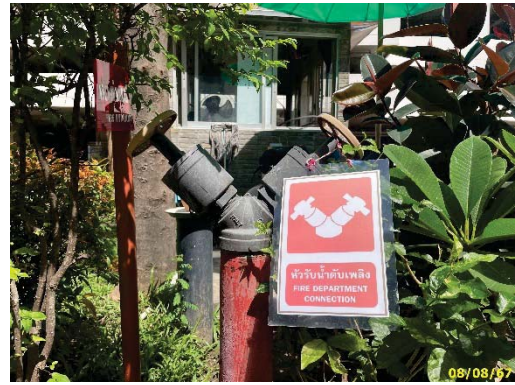
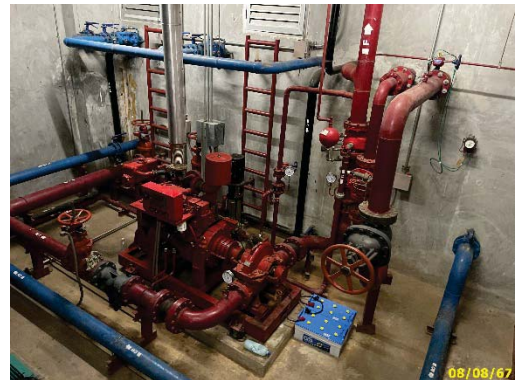
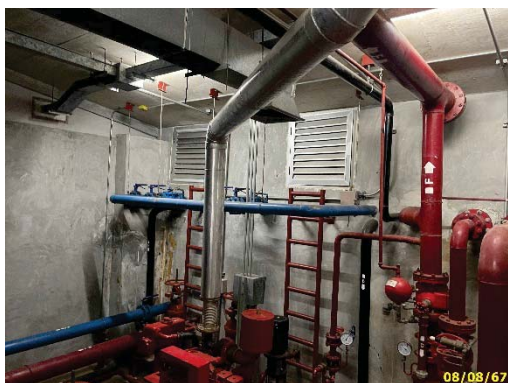
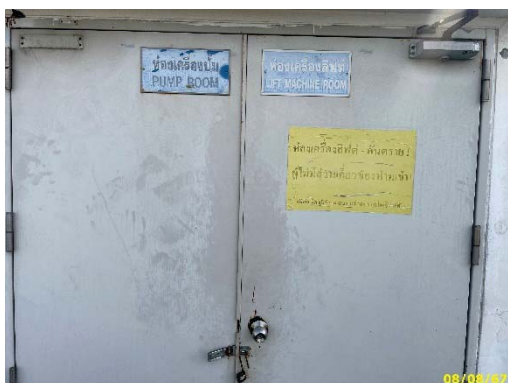
มิเตอร์น้ำประปา

หัวรับน้ำดับเพลิง

เครื่องสูบน้ำเพื่อการอุปโภค-บริโภค

เครื่องสูบน้ำสำหรับดับเพลิง

ถังเก็บน้ำสำรอง ชั้นใต้ดิน

Booster Pump

- จัดให้มีถังเก็บน้ำใต้ดิน 2 ถึง มีปริมาตร รวม 709 ลูกบาศก์เมตร และถังเก็บน้ำขึ้นดาดฟ้า จำนวน 2 ถึง ปริมาตรรวม 63.76 ลูกบาศก์เมตร รวมความจุถังเก็บน้ำทั้งหมด 772.76 ลูกบาศก์เมตร โดยแบ่งเป็น น้ำสำรองเพื่อการอุปโภค-บริโภค 546.76 ลูกบาศก์เมตร สามารถสำรองน้ำใช้นาน 1.23 วัน และน้ำสำรอง ดับเพลิง 126 ลูกบาศก์เมตร สามารถสำรองน้ำดับเพลิงได้ไม่น้อยกว่า 30 นาที	✓		-	ภาพที่ 2.2-6 ระบบน้ำใช้

- จัดให้มีเจ้าหน้าที่คอยดูแลรักษาระบบเส้นท่อประปาให้อยู่ในสภาพดีอยู่เสมอ หากพบว่าชำรุดเสียหายให้ทำการซ่อมแซมทันที	✓		-	ภาพที่ 2.2-6 ระบบน้ำใช้
					ภาคผนวก ค-3 Check Sheet การดูแลตรวจสอบ

3.3 การใช้น้ำ (ต่อ)			หากเกิดการชำรุดเสียหายของระบบดังกล่าวช่างประจำอาคารจะดำเนินการซ่อมแซมทันที		ระบบสาธารณูปโภคและสุขาภิบาล
	- กำหนดช่วงเวลาเปิด-ปิดปั๊มน้ำ โดยจะเปิดปั๊มน้ำให้สูบน้ำนอกช่วงเวลาเร่งด่วน ได้แก่ ในตอนเช้านอกเวลา 7.00-10.00 น. และตอนเย็นนอกเวลา 18.00-1.00 น.	✓	- โครงการมีระบบสูบน้ำภายในอาคาร ซึ่งทำหน้าที่สูบน้ำจากระบบถังสำรองน้ำ โดยไม่ดึงน้ำเข้ามาจากท่อประปาโดยตรง และควบคุมระบบด้วยอัตโนมัติ ซึ่งกำหนดช่วงเวลาเปิด-ปิดปั๊มน้ำ ให้อยู่นอกช่วงเวลาเร่งด่วนมากที่สุด	-	ภาพที่ 2.2-6 ระบบน้ำใช้

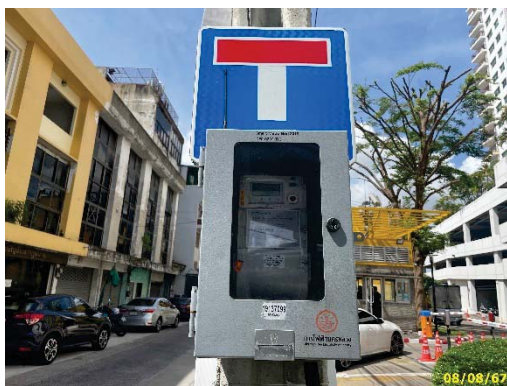
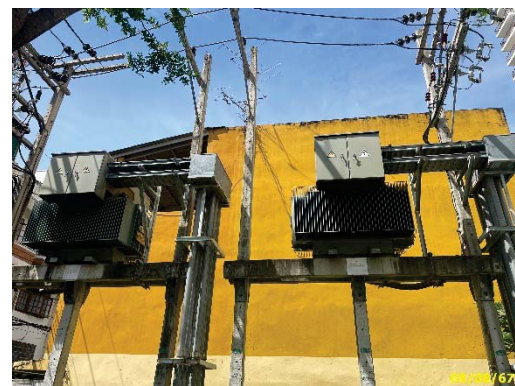
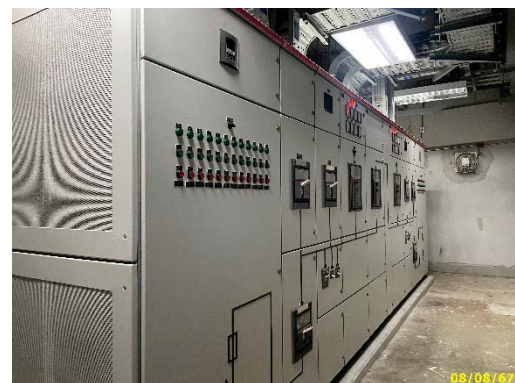
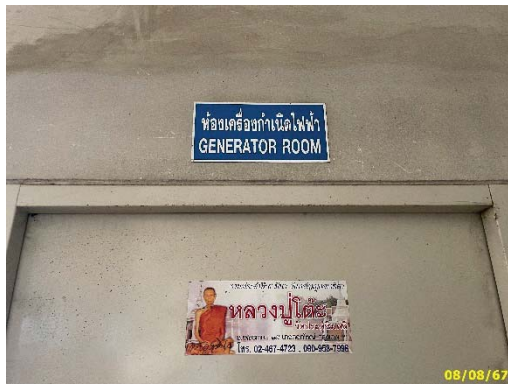
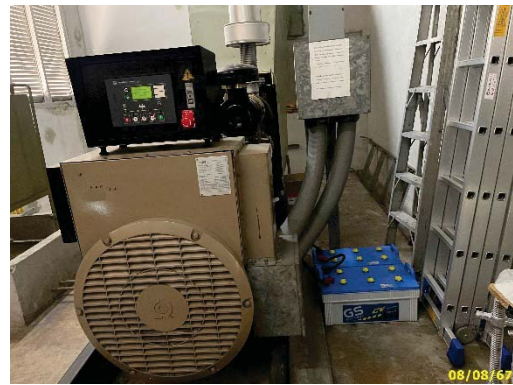
มิเตอร์ไฟฟ้านครหลวง

หม้อแปลงไฟฟ้าโครงการ

ห้อง MDB

ห้อง Generator

ดูแลตรวจสอบระบบไฟฟ้าหลัก

- ติดตั้งหม้อแปลงไฟฟ้าชนิด Dry type ขนาด 2,000 KVA และแผงจ่ายไฟฟ้า หลัก (main distribution board : MDB) แปลงไฟจาก 24 KV เป็น 240 V จำนวน 2 ชุด เพื่อจ่ายไปยัง Load ต่างๆ ในภาวะปกติ ซึ่งโครงการมีความต้องการใช้ไฟฟ้า ประมาณ 3,046.74 KVA	✓	- โครงการมีการติดตั้งหม้อแปลงไฟฟ้า ห้อง MDB และระบบไฟฟ้าฉุกเฉิน เพื่อจ่ายไฟฟ้าอย่างเพียงพอ พร้อมทั้งมีช่างประจำอาคารดูแลตรวจสอบอย่างสม่ำเสมอ	-	ภาพที่ 2.2-7 ระบบไฟฟ้า ภาคผนวก ค-3 Check Sheet การดูแลตรวจสอบระบบสาธารณูปโภคและสุขาภิบาล

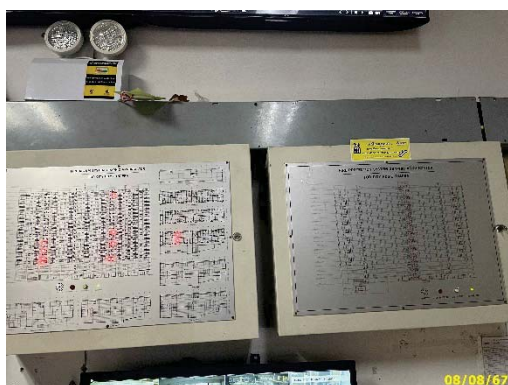
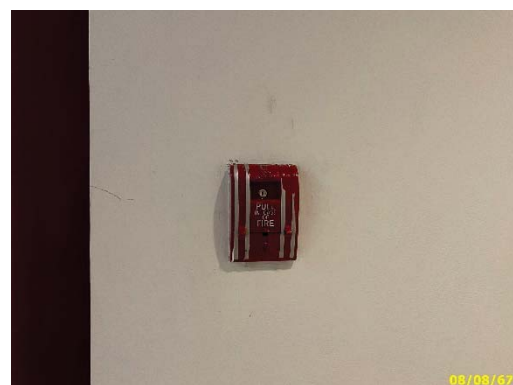
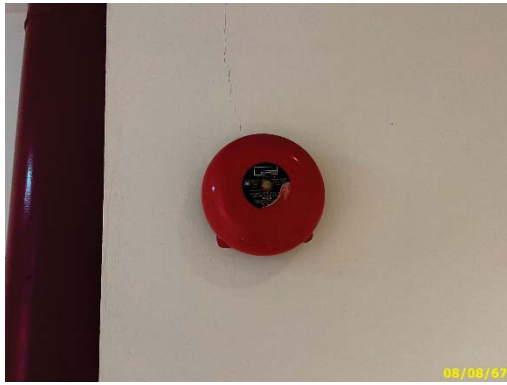
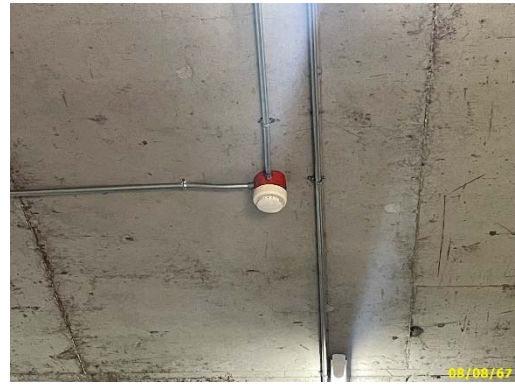
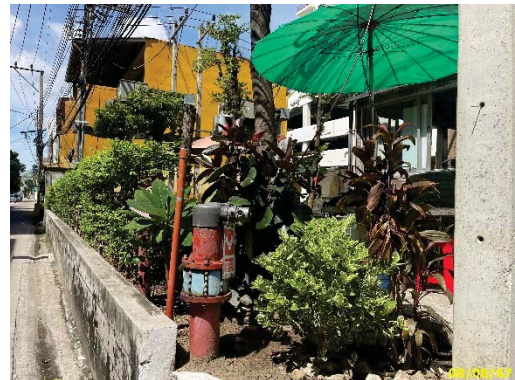
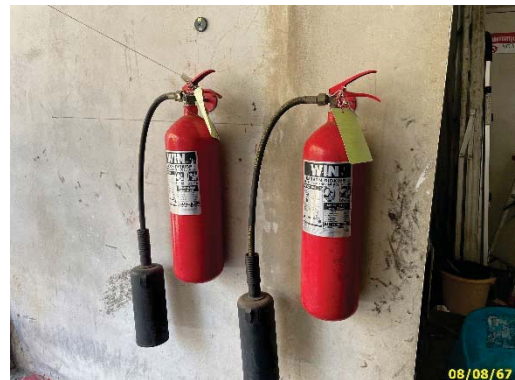
ภาพที่ 2.2-8 ระบบป้องกันอัคคีภัย

แผงควบคุมรวมระบบสัญญาณเตือนอัคคีภัย

อุปกรณ์แจ้งเหตุด้วยมือ

กริ่งสัญญาณแจ้งเหตุ

เครื่องตรวจจับควัน

เครื่องตรวจจับความร้อน

ระบบฉีดน้ำดับเพลิง และหัวรับน้ำดับเพลิง

ระบบดับเพลิงอัตโนมัติ

เครื่องดับเพลิงชนิดมือถือ

- ติดตั้งไฟแสงสว่างฉุกเฉิน (Emergency light) พร้อมชุดชาร์จแบตเตอรี่ และป้ายบอกทางหนีไฟ และป้ายบอกชั้น พร้อมชุดชาร์จแบตเตอรี่ซึ่งมีกำลังเพียงพอในการใช้งานขณะที่แหล่งจ่ายกำลังไฟฟ้าในสภาวะปกติเกิดขัดข้องไม่น้อยกว่า 2 ชั่วโมง	✓	- โครงการมีการติดตั้งไฟแสงสว่างฉุกเฉิน ป้ายบอกชั้นบริเวณทางเดิน	-	ภาพที่ 2.2-8 ระบบป้องกันและเตือนอัคคีภัย ภาคผนวก ค-3 Check Sheet การดูแลตรวจสอบระบบสาธารณูปโภคและสุขาภิบาล

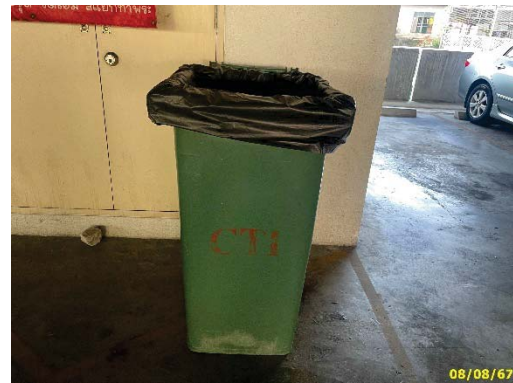
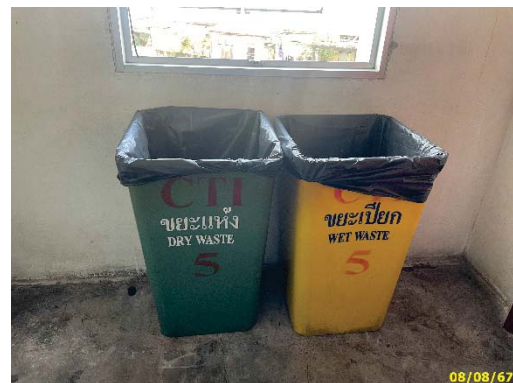
ถังรองรับมูลฝอยบริเวณชั้นล่าง

ถังรองรับมูลฝอยบริเวณชั้นจอดรถ

ถังรองรับมูลฝอยบริเวณพื้นที่สีเขียวชั้น 5

ห้องพักมูลฝอยประจำชั้น

ห้องพักมูลฝอยรวม

3.5 การจัดการขยะมูลฝอย	- จัดให้มีห้องพักมูลฝอยในแต่ละชั้น โดยในแต่ละห้องจะจัดวางถังขยะขนาด 100 ลิตร สำหรับใส่ขยะแห้ง 3 ใบ ขยะเปียก 1 ใบ และขยะอันตราย 1 ใบ และแจ้งให้ผู้พักอาศัยนำขยะมาไว้ในห้อง	◎	ตารางที่ 4-2	ภาพที่ 2.2-10 ห้องพักมูลฝอย

- จัดเตรียมถังรองรับมูลฝอยขนาด 50 ลิตร จุดละ 2 ถึง สำหรับใส่ขยะมูลฝอยเปียก และขยะมูลฝอยแห้ง อย่างละ 1 ใบ สำหรับพื้นที่ส่วนกลางอื่นๆ เช่น ที่จอดรถ สระว่ายน้ำ พื้นที่สีเขียว เป็นต้น	✓	-	ภาพที่ 2.2-10 ห้องพักมูลฝอย

- กำชับให้เจ้าหน้าที่ (แม่บ้าน) ขนย้ายขยะมูลฝอยมายังห้องพักขยะรวมอย่างระมัดระวัง	✓	-	ภาพที่ 2.2-10 ห้องพักมูลฝอย
	- รวบรวมขยะมูลฝอยที่เกิดขึ้นในสุภาพาสติกส์ดำ (ถุงดำ) มัดปิดปากถุงก่อนนำไปรวบรวมไว้ในห้องพักขยะมูลฝอยรวมของโครงการ ซึ่งภายในห้องพักขยะ แบ่งเป็นส่วนห้องพักขยะแห้งขนาด ความจุ 20.03 ลบ.ม. และห้องพักขยะเปียก ขนาดความจุ 5.13 ลบ.ม. คิดเป็นความจุรวมห้องพักขยะรวมเท่ากับ 25.16 ลบ.ม. สามารถรองรับขยะทั้งหมดได้นาน 3.02 วัน ทั้งนี้ โครงการจะประสานงานกับสำนักงานเขตบางกอกใหญ่ให้เป็นผู้เข้ามารับขยะมูลฝอยของโครงการไปกำจัด	✓	-	ภาพที่ 2.2-10 ห้องพักมูลฝอย

- ประสานงานอย่างใกล้ชิดกับสำนักงานเขตบางกอกใหญ่ในด้านความสามารถในการเก็บขนขยะมูลฝอยภายในโครงการ	✓	-	ภาพที่ 2.2-10 ห้องพักมูลฝอย
	- พิจารณาส่งเสริมมาตรการคัดแยกขยะมูลฝอยอย่างจริงจัง โดยแยกเป็นขยะเปียก ขยะแห้ง ขยะอันตราย ขยะรีไซเคิล เป็นต้น	✓	-	ภาพที่ 2.2-10 ห้องพักมูลฝอย

- จัดให้มีห้องพักมูลฝอยประจำชั้น และห้องพักมูลฝอยรวมมีติดชิด เพื่อป้องกันการเกิดแหล่งเพาะพันธุ์สัตว์ พาหะนำโรค เช่น หนู แมลงวัน แมลงสาบ เป็นต้น	✓	- โครงการจัดให้มีห้องพักมูลฝอยประจำชั้น และห้องพักมูลฝอยรวมมีติดชิดติดมีติดชิด ซึ่งจะเปิดขณะพนักงานทำความสะอาดมาเก็บขนเท่านั้น	ภาพที่ 2.2-10 ห้องพักมูลฝอย

- ติดตามประสานงานการจัดเก็บมูลฝอย ของสำนักงานเขตบางกอกใหญ่ ให้มาเก็บ ขนมูลฝอยจากโครงการอย่างสม่ำเสมอ	✓	- โครงการได้มีการประสานงานให้รถเก็บขนมูลฝอยจากสำนักงานเขตบางกอกใหญ่เข้ามาเก็บขน 3 วัน/ครั้ง	ภาพที่ 2.2-10 ห้องพักมูลฝอย

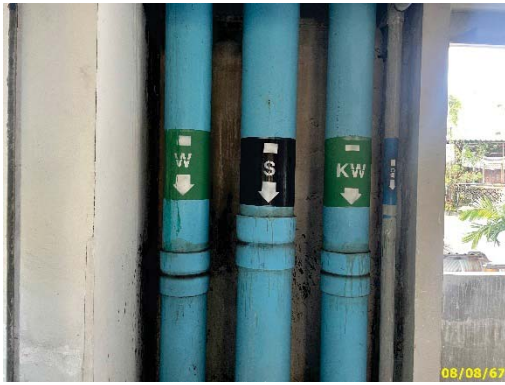
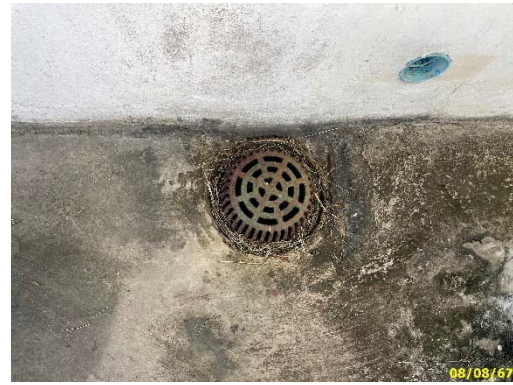
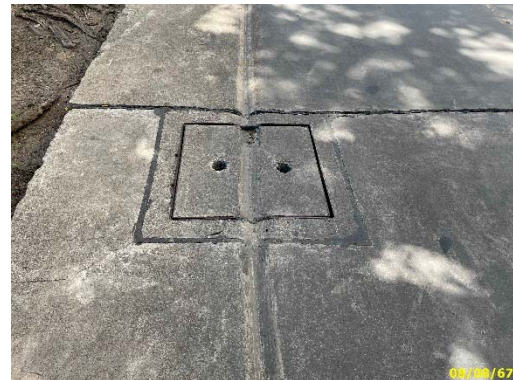
ท่อรับน้ำเสีย

หัวรับน้ำฝน

ท่อรับน้ำฝน

รางระบายน้ำรอบโครงการ

ท่อระบายน้ำสาธารณะ

3.6 การระบายน้ำและป้องกันน้ำท่วม	- ติดตั้งตะแกรงดักขยะมูลฝอยในบ่อพักทางน้ำออก (บ่อพักน้ำทิ้ง)	✓	-	ภาพที่ 2.2-1-1 ระบบระบายน้ำ
	- จัดให้มีบ่อหมักน้ำ จำนวน 1 บ่อ ขนาดความจุ 80 ลบ.ม. เพื่อควบคุมอัตราการระบายน้ำหลังการพัฒนามีให้มีการเปลี่ยนแปลงไปจากก่อนการพัฒนา	✓	-	ภาพที่ 2.2-1-1 ระบบระบายน้ำ

- หลังฝนหยุดตกจะใช้เครื่องสูบน้ำแบบ Submersible Pump ขนาด 500 ลิตร/นาที่ ความสามารถในการสูบน้ำมีความสูง 6 ม. จำนวน 2 ชุด ซึ่งอัตราการสูบน้ำจะไม่เกินอัตราการระบายน้ำก่อนพัฒนา เพื่อระบายลงสู่ท่อระบายน้ำสาธารณะริมถนนซอยรัชดาภิเษก 25 ด้านหน้าโครงการ	✓	-	ภาพที่ 2.2-1-1 ระบบระบายน้ำ

- จัดให้มีบ่อน้ำรองรับน้ำหลากภายในโครงการ มีให้ท่วมขังภายในพื้นที่โครงการ อันจะเป็นแหล่งเพาะพันธุ์สัตว์พาหะนำโรค	✓	- โครงการจัดให้มีบ่อน้ำรองรับน้ำหลากภายในโครงการไม่มีการท่วมขังของน้ำภายในพื้นที่โครงการ เพื่อให้เป็นแหล่งเพาะพันธุ์สัตว์พาหะนำโรค	ภาพที่ 2.2-11 ระบบระบายน้ำ

- โรคที่มีสัตว์เป็นพาหะนำโรค (ต่อ)	- ตรวจสอบดูแลบ่อพักของระบบระบายน้ำเป็นประจำทุกเดือน เพื่อป้องกันมิให้มี การสะสมของตะกอนดินในบ่อพักที่เป็นสาเหตุให้เกิดการอุดตัน ซึ่งเป็นอุปสรรค ในการระบายน้ำ	✓	- โครงการมีช่างประจำอาคารในการดูแลตรวจสอบระบบสาธารณูปโภคและสุขาภิบาลของโครงการทั้งหมด อย่างสม่ำเสมอ ทั้งนี้หากเกิดการชำรุดเสียหายของระบบดังกล่าวช่างประจำอาคารจะดำเนินการซ่อมแซมทันที	ภาพที่ 2.2-11 ระบบระบายน้ำ

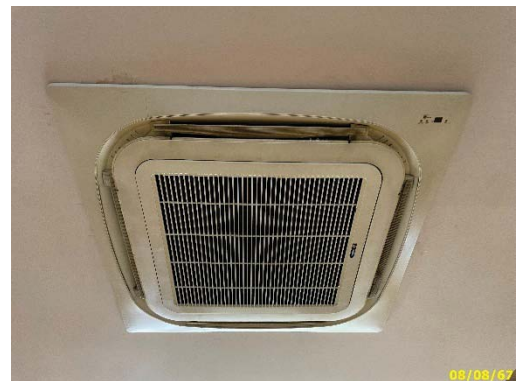
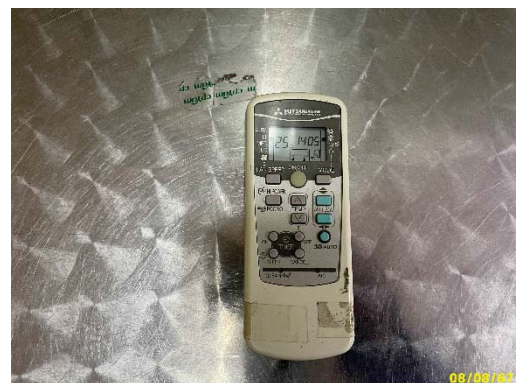
พัดลมระบายอากาศห้อง MDB

หน้าต่างระบายอากาศบริเวณชั้นพักอาศัย

ชั้นระบายอากาศบริเวณชั้นจอดรถ

เครื่องปรับอากาศบริเวณพื้นที่ส่วนกลาง

เครื่องปรับอากาศภายในสำนักงาน

องค์ประกอบทางสิ่งแวดล้อม	มาตรการป้องกันและแก้ไขผลกระทบสิ่งแวดล้อม	ผลการปฏิบัติตามและรายละเอียดการปฏิบัติตามมาตรการฯ ✓ = ปฏิบัติ ✕ = ไม่ได้ปฏิบัติ ○ = ปฏิบัติไม่ได้ ◎ = ปฏิบัติได้แต่ไม่มีประสิทธิภาพ ● = ยังไม่ถึงเวลาปฏิบัติ	ปัญหา/อุปสรรค/แนวทางแก้ไข	เอกสารอ้างอิง
ด้านสุขภาพกาย (ต่อ)	- ออกแบบอาคารให้มีช่องเปิดโล่ง เพื่อให้อากาศภายในอาคารถ่ายเทได้สะดวก	✓	-	ภาพที่ 2.2-13 ระบบระบายอากาศ

- ออกแบบอาคารให้มีช่องเปิดโล่ง เพื่อให้อากาศภายในอาคารถ่ายเทได้สะดวก ปริมาณการสะสมของเชื้อโรคที่ลอยอยู่ในอากาศ จากการเอหรือจามของผู้ป่วย	✓	- โครงการได้ออกแบบอาคารให้มีช่องเปิดโล่ง เพื่อให้อากาศภายในอาคารระบายอากาศได้ดี	ภาพที่ 2.2-13 ระบบระบายอากาศ
