รายงานการปฏิบัติตามมาตรการป้องกัน และแก้ไขผลกระทบสิ่งแวดล้อม
และติดตามตรวจสอบผลกระทบสิ่งแวดล้อม

โครงการนิคมอุตสาหกรรมปิ่นทอง โครงการ 6 (ครั้งที่ 2) (ระยะก่อสร้าง)
ประจำเดือนมกราคม-มิถุนายน 2567

รายงานผลการปฏิบัติตามมาตรการป้องกันและแก้ไขผลกระทบสิ่งแวดล้อม
และมาตรการติดตามตรวจสอบผลกระทบสิ่งแวดล้อม
โครงการนิคมอุตสาหกรรมปิ่นทอง โครงการ 6 (ครั้งที่ 2) (ระยะก่อสร้าง)

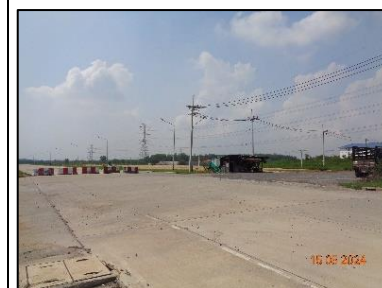
ผลกระทบสิ่งแวดล้อม	มาตรการป้องกันและแก้ไขผลกระทบสิ่งแวดล้อม	รายละเอียดการปฏิบัติจริง	ปัญหาและแนวทางแก้ไข	อ้างอิง
1. มาตรการทั่วไป (ต่อ)	- โครงการต้องไม่ปิดกั้นทางสาธารณประโยชน์ที่พาดผ่านในพื้นที่โครงการและประชาชนสามารถใช้ประโยชน์ได้ตามปกติ	- โครงการเปิดทางสาธารณประโยชน์ที่พาดผ่านในพื้นที่โครงการให้ประชาชนสามารถใช้ประโยชน์ได้ตามปกติ (รูปที่ 2.1)	- ไม่พบปัญหา

รูปที่ 2.1 ทางสาธารณประโยชน์
	- โรงงานอุตสาหกรรมที่เข้ามาตั้งภายในโครงการต้องกรอกข้อมูลใน กนอ. 01/1 เพื่อขออนุมัติการใช้ที่ดินจากการนิคมอุตสาหกรรมแห่งประเทศไทย	- โครงการกำหนดให้โรงงานอุตสาหกรรมที่เข้ามาตั้งภายในโครงการต้องกรอกข้อมูลใน กนอ. 01/1 เพื่อขออนุมัติการใช้ที่ดินจากการนิคมอุตสาหกรรมแห่งประเทศไทย ทั้งนี้ ในช่วงเดือนม.ค.-มิ.ย. 67 มีการก่อสร้างโรงงานจำนวน 4 โรงงาน ยังไม่เปิดดำเนินการ	- ไม่พบปัญหา	-

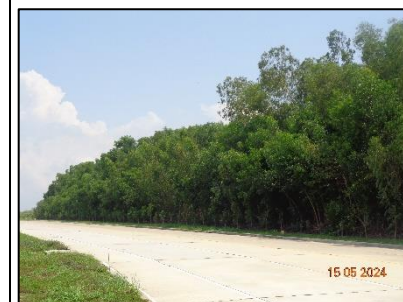
3. คุณภาพพื้นที่สีเขียวและแนวกันชน	- ปลูกต้นไม้บริเวณพื้นที่สีเขียวและแนวกันชนของโครงการ ความกว้างไม่น้อยกว่า 10 เมตร โดยรอบพื้นที่โครงการมีพื้นที่รวม 147.41 ไร่ คิดเป็นร้อยละ 10.34 ของพื้นที่ทั้งหมด เพื่อปลูกไม้ยืนต้น 3 แถว สลับฟันปลา พร้อมทั้งปรับปรุงสภาพภูมิทัศน์ให้เหมาะสม และสวยงาม สอดคล้องกับสภาพภูมิประเทศ และชุมชนโดยรอบ ตั้งแต่เริ่มพัฒนาโครงการ	- โครงการได้มีการปลูกต้นไม้บริเวณพื้นที่สีเขียวและแนวกันชนของโครงการ ความกว้างไม่น้อยกว่า 10 เมตร โดยรอบพื้นที่โครงการมีพื้นที่รวม 147.41 ไร่ คิดเป็นร้อยละ 10.34 ของพื้นที่ทั้งหมด (ภาคผนวกที่ 14) เพื่อปลูกไม้ยืนต้น 3 แถว สลับฟันปลา พร้อมทั้งปรับปรุงสภาพภูมิทัศน์ให้เหมาะสม และสวยงาม สอดคล้องกับสภาพภูมิประเทศ และชุมชนโดยรอบ ตั้งแต่เริ่มพัฒนาโครงการ (รูปที่ 2.3)(ภาคผนวกที่ 15)	- ไม่พบปัญหา

รูปที่ 2.3 ต้นไม้ภายในโครงการและแนวกันชนของโครงการ

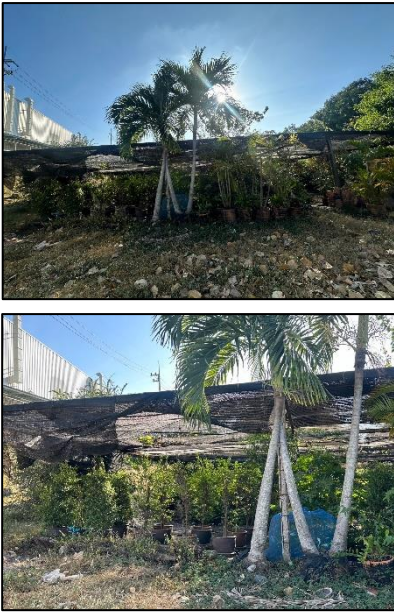
ผลกระทบสิ่งแวดล้อม	มาตรการป้องกันและแก้ไขผลกระทบสิ่งแวดล้อม	รายละเอียดการปฏิบัติจริง	ปัญหาและแนวทางแก้ไข	อ้างอิง
3. คุณภาพ/พื้นที่สีเขียวและแนวกันชน (ต่อ)	- จัดให้มีเรือนเพาะชำ และแปลงเพาะกล้าไม้เพื่อปลูกกล้าไม้ และดูแลบำรุงรักษาด้านไม้ที่ปลูกในพื้นที่สีเขียวให้เจริญเติบโตอยู่เป็นประจำในกรณีต้นไม้ตายหรือได้รับความเสียหาย โครงการจะทำการปลูกซ่อมแซมให้แล้วเสร็จภายใน 1 เดือน	- โครงการอยู่ระหว่างจัดให้มีเรือนเพาะชำ และแปลงเพาะกล้าไม้ เพื่อปลูกกล้าไม้ และดูแลบำรุงรักษาด้านไม้ที่ปลูกในพื้นที่สีเขียวให้เจริญเติบโตอยู่เป็นประจำในกรณีต้นไม้ตายหรือได้รับความเสียหาย โครงการจะทำการปลูกซ่อมแซมให้แล้วเสร็จภายใน 1 เดือน ซึ่งปัจจุบัน จัดให้มีเรือนเพาะชำอยู่ที่โครงการนิคมอุตสาหกรรม ปิ่นทอง โครงการ 2 เพื่อนำมาปลูกทดแทนในกรณีที่ต้นไม้ตาย	- ไม่พบปัญหา

<p>รูปที่ 2.4 เรือนเพาะชำ</p>

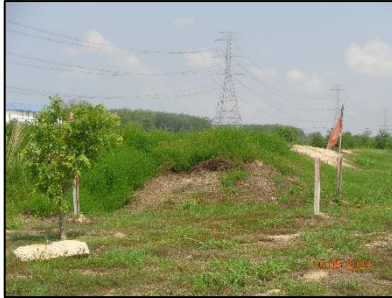
ผลกระทบสิ่งแวดล้อม	มาตรการป้องกันและแก้ไขผลกระทบสิ่งแวดล้อม	รายละเอียดการปฏิบัติจริง	ปัญหาและแนวทางแก้ไข	อ้างอิง
1. ลักษณะภูมิประเทศ และธรณีวิทยา	- กำหนดขอบเขตบริเวณที่จะต้องทำการปรับปรุงสภาพพื้นที่เพื่อการก่อสร้างให้ชัดเจน และกำหนดให้มีการเปิดหน้าดินเฉพาะบริเวณที่จำเป็นเท่านั้น การก่อสร้างในพื้นที่ที่มีการเปิดหน้าดินเป็นบริเวณกว้าง โครงการจะต้องบดอัดชั้นดินให้แน่น เพื่อป้องกันการไหลบ่า และชะล้างการพังทลายของดินไปยังบริเวณภายนอกพื้นที่โครงการโดยเฉพาะในฤดูฝนต้องควบคุมการปล่อยระบายน้ำตามมาตรการอย่างเข้มงวด และต้องมีรางระบายน้ำและบ่อตกตะกอนดินจากการชะล้างของน้ำฝนหรือน้ำทิ้งก่อนปล่อยระบายลงสู่แม่น้ำสาธารณะ	- โครงการมีการกำหนดขอบเขตบริเวณที่จะต้องทำการปรับปรุงสภาพพื้นที่เพื่อการก่อสร้างให้ชัดเจน และกำหนดให้มีการเปิดหน้าดินเฉพาะบริเวณที่จำเป็นเท่านั้น การก่อสร้างในพื้นที่ที่มีการเปิดหน้าดินเป็นบริเวณกว้าง โครงการจะต้องบดอัดชั้นดินให้แน่น เพื่อป้องกันการไหลบ่า และชะล้างการพังทลายของดินไปยังบริเวณภายนอกพื้นที่โครงการโดยเฉพาะในฤดูฝนต้องควบคุมการปล่อยระบายน้ำตามมาตรการอย่างเข้มงวด และต้องมีรางระบายน้ำและบ่อตกตะกอนดินจากการชะล้างของน้ำฝนหรือน้ำทิ้งก่อนปล่อยระบายลงสู่แม่น้ำสาธารณะ (รูปที่ 2.5)	- ไม่พบปัญหา

<p>รูปที่ 2.5 การกำหนดขอบเขตพื้นที่ที่จะทำการปรับปรุง</p>

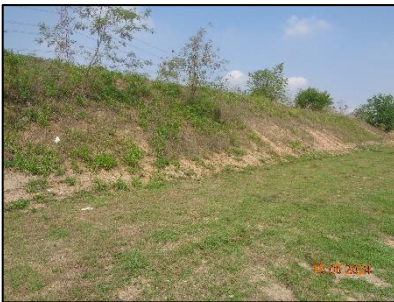
ผลกระทบสิ่งแวดล้อม	มาตรการป้องกันและแก้ไขผลกระทบสิ่งแวดล้อม	รายละเอียดการปฏิบัติจริง	ปัญหาและแนวทางแก้ไข	อ้างอิง
1. ลักษณะภูมิประเทศ และธรณีวิทยา (ต่อ)	- ปลูกหญ้าหรือพืชคลุมดินตามพื้นที่ที่มีความลาดชันต่างๆ เพื่อป้องกันการชะล้างของหน้าดิน	- โครงการมีการปลูกหญ้าหรือพืชคลุมดินตามพื้นที่ที่มีความลาดชันต่างๆ เพื่อป้องกันการชะล้างของหน้าดิน (รูปที่ 2.6)	- ไม่พบปัญหา

<p>รูปที่ 2.6 พืชคลุมดิน</p>

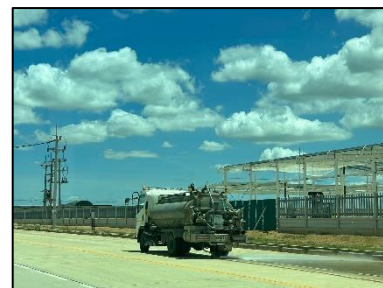
ผลกระทบสิ่งแวดล้อม	มาตรการป้องกันและแก้ไขผลกระทบสิ่งแวดล้อม	รายละเอียดการปฏิบัติจริง	ปัญหาและแนวทางแก้ไข	อ้างอิง
2. คุณภาพอากาศ	- ชีดพรมน้ำบริเวณพื้นที่ก่อสร้างที่ทำการเปิดหน้าดิน เพื่อลดการฟุ้งกระจายของฝุ่น อย่างน้อยวันละ 2 ครั้ง (เช้า-บ่าย)	- โครงการได้มีการชีดพรมน้ำบริเวณ (รูปที่ 2.7) พื้นที่ก่อสร้างเพื่อลดการฟุ้งกระจายของฝุ่นอย่างน้อยวันละ 2 ครั้ง (เช้า-บ่าย) หรือตามความเหมาะสม	- ไม่พบปัญหา

รูปที่ 2.7 รถชีดพรมน้ำ
	- ป้องกันเศษดิน และทรายที่อาจติดไปกับล้อรถบรรทุก โดยจัดให้มีบ่อล้างล้อรถบรรทุกก่อนออกจากพื้นที่โครงการทุกครั้ง ใช้ผ้าใบหรือพลาสติกคลุมวัสดุที่อาจมีการฟุ้งกระจายอย่างมิดชิดระหว่างการขนส่ง	- โครงการกำหนดให้บริษัทผู้รับเหมาจัดให้มีบ่อล้างล้อรถบรรทุกก่อนออกจากพื้นที่โครงการทุกครั้ง (รูปที่ 2.8) ใช้ผ้าใบหรือพลาสติกคลุมวัสดุที่อาจมีการฟุ้งกระจายอย่างมิดชิดระหว่างการขนส่ง	- ไม่พบปัญหา

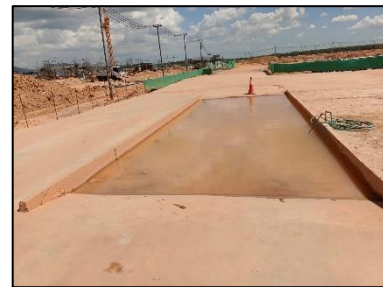
รูปที่ 2.8 บ่อล้างล้อรถบรรทุก

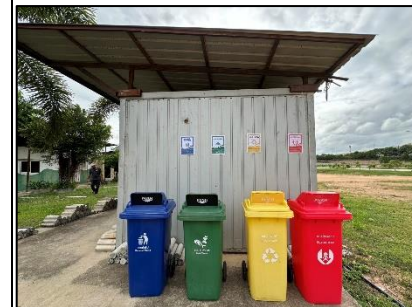
ผลกระทบสิ่งแวดล้อม	มาตรการป้องกันและแก้ไขผลกระทบสิ่งแวดล้อม	รายละเอียดการปฏิบัติจริง	ปัญหาและแนวทางแก้ไข	อ้างอิง
2. คุณภาพอากาศ (ต่อ)	- ห้ามคนงานเผาขยะมูลฝอยหรือวัสดุอื่นๆ ที่เกิดจากการอุปโภค-บริโภค และจากกิจกรรมการก่อสร้างในพื้นที่โครงการโดยเด็ดขาด	- โครงการได้มีการห้ามคนงานเผาขยะมูลฝอยหรือวัสดุอื่นๆ ที่เกิดจากการอุปโภค-บริโภค และจากกิจกรรมการก่อสร้างในพื้นที่โครงการโดยเด็ดขาด และจัดให้มีถังรองรับขยะมูลฝอย (รูปที่ 2.9) ทั้งนี้ ในช่วงเดือนม.ค.-มิ.ย. 67 โครงการอยู่ระหว่างขออนุญาตการใช้ที่ดินเพื่อเปิดดำเนินการ และซ่อมแซมและปรับปรุงระบบบำบัดน้ำเสีย	- ไม่พบปัญหา

รูปที่ 2.9 ถังรองรับขยะมูลฝอย

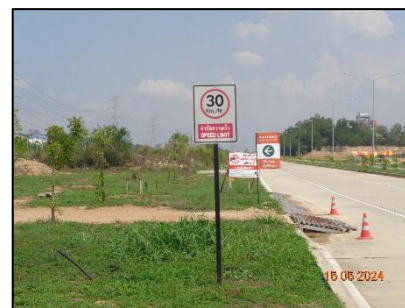
- จำกัดความเร็วของยานพาหนะในพื้นที่ก่อสร้างไม่เกิน 40 กิโลเมตร/ชั่วโมง เพื่อลดการฟุ้งกระจายของฝุ่นละออง และไอเสียจากรถยนต์	- โครงการกำหนดให้รถเข้า-ออกพื้นที่โครงการใช้ความเร็วไม่เกิน 30 กิโลเมตร/ชั่วโมง (รูปที่ 2.10) เพื่อลดการฟุ้งกระจายของฝุ่นละออง และไอเสียจากรถยนต์	- ไม่พบปัญหา

<p>รูปที่ 2.10 ป้ายจำกัดความเร็วไม่เกิน 30 กิโลเมตร/ชั่วโมง</p>

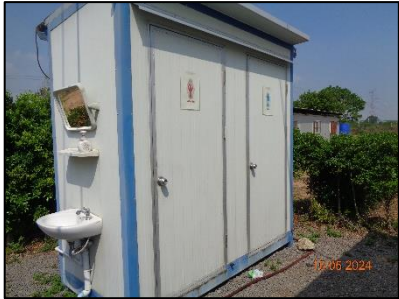
ผลกระทบสิ่งแวดล้อม	มาตรการป้องกัน และแก้ไขผลกระทบสิ่งแวดล้อม	รายละเอียดการปฏิบัติจริง	ปัญหา และแนวทางแก้ไข	อ้างอิง
3. คุณภาพน้ำผิวดิน	- กำหนดให้บริษัทรับเหมาจัดเตรียมห้องส้วมที่ถูกสุขลักษณะ และเพียงพอต่อจำนวนคนงาน โดยเป็นไปตามกฎหมายกำหนดและประสานงานให้หน่วยงานที่ได้รับอนุญาตจากองค์การบริหารส่วนตำบลนิคมพัฒนาและองค์การบริหารส่วนตำบลแม่น้ำคูเข้ามาสูบล้างสิ่งปฏิกูลเพื่อนำไปกำจัด	- โครงการกำหนดให้มีการบริษัทรับเหมาจัดเตรียมห้องส้วมที่ถูกสุขลักษณะ และเพียงพอต่อจำนวนคนงาน (รูปที่ 2.11) โดยเป็นไปตามกฎหมายกำหนดและประสานงานให้หน่วยงานที่ได้รับอนุญาตจากองค์การบริหารส่วนตำบลนิคมพัฒนาและองค์การบริหารส่วนตำบลแม่น้ำคูเข้ามาสูบล้างสิ่งปฏิกูลเพื่อนำไปกำจัด	- ไม่พบปัญหา

<p>รูปที่ 2.11 ห้องน้ำ/ห้องส้วม</p>

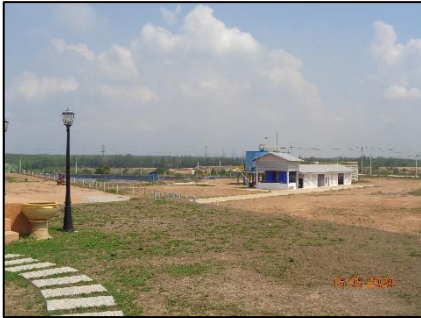
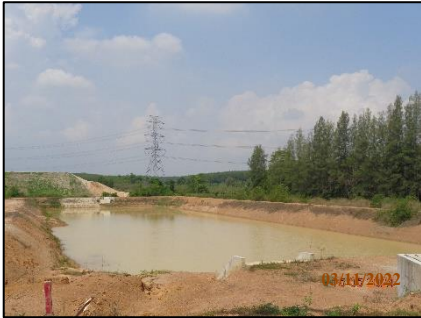
ผลกระทบสิ่งแวดล้อม	มาตรการป้องกัน และแก้ไขผลกระทบสิ่งแวดล้อม	รายละเอียดการปฏิบัติจริง	ปัญหา และแนวทางแก้ไข	อ้างอิง
4. ทรัพยากรสิ่งแวดล้อมทาง ชีวภาพ	- หลีกเลี่ยงการก่อสร้างในช่วงฤดูฝน	- โครงการหลีกเลี่ยงกิจกรรมการก่อสร้างในช่วง ฤดูฝน	- ไม่พบปัญหา	-
	- กำหนดให้จัดทำสวนสาธารณะหรือปลูกต้นไม้ บริเวณพื้นที่ว่างของระบบสาธารณูปโภค เช่น บริเวณขอบบ่อหนองน้ำ เป็นต้น เพื่อเพิ่ม แหล่งอาหารและที่อยู่อาศัยของนก	- โครงการได้จัดทำสวนสาธารณะหรือปลูกต้นไม้ บริเวณพื้นที่ว่างของระบบสาธารณูปโภค เช่น บริเวณขอบบ่อหนองน้ำ เป็นต้น เพื่อเพิ่มแหล่ง อาหารและที่อยู่อาศัยของนก (รูปที่ 2.12)	- ไม่พบปัญหา

<p>รูปที่ 2.12 สวนสาธารณะหรือพื้นที่ปลูก ต้นไม้</p>

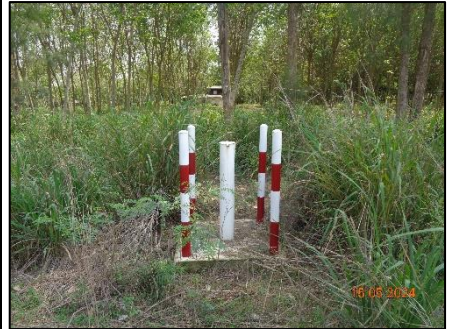
ผลกระทบสิ่งแวดล้อม	มาตรการป้องกัน และแก้ไขผลกระทบสิ่งแวดล้อม	รายละเอียดการปฏิบัติจริง	ปัญหา และแนวทางแก้ไข	อ้างอิง
5. คุณภาพน้ำใต้ดิน	- โครงการต้องติดตั้งบ่อตรวจสอบคุณภาพน้ำใต้ดิน บริเวณพื้นที่สีเขียวในแนวกันชน จำนวน 4 สถานีครอบคลุมทิศทางการไหลของน้ำใต้ดิน บริเวณเหนือน้ำ (Up gradient) และทำให้น้ำ (Down Gradient) และทำการศึกษาทิศทางการไหลของน้ำใต้ดิน ในภาคสนามให้แล้วเสร็จก่อนเปิดดำเนินการ ในกรณีตำแหน่งของบ่อสังเกตการณ์ทั้ง 4 บ่อ ไม่สอดคล้องกับทิศทางการไหลของน้ำใต้ดินให้พิจารณาเพิ่มบ่อสังเกตการณ์อีก 1 บ่อ	- โครงการได้มีการติดตั้งบ่อตรวจสอบคุณภาพน้ำใต้ดิน (รูปที่ 2.13) บริเวณพื้นที่สีเขียวในแนวกันชน จำนวน 4 สถานีครอบคลุมทิศทางการไหลของน้ำใต้ดินบริเวณเหนือน้ำ (Up gradient) และทำให้น้ำ (Down Gradient) และทำการศึกษาทิศทางการไหลของน้ำใต้ดินในภาคสนามให้แล้วเสร็จก่อนเปิดดำเนินการ โดยกรณีตำแหน่งของบ่อสังเกตการณ์ทั้ง 4 บ่อ ไม่สอดคล้องกับทิศทางการไหลของน้ำใต้ดินให้พิจารณาเพิ่มบ่อสังเกตการณ์อีก 1 บ่อ จากการศึกษ พบว่า บ่อสังเกตการณ์ทั้ง 4 บ่อ สอดคล้องกับทิศทางการไหลของน้ำใต้ดิน	- ไม่พบปัญหา

<p>รูปที่ 2.13 บ่อตรวจสอบคุณภาพน้ำใต้ดิน</p>

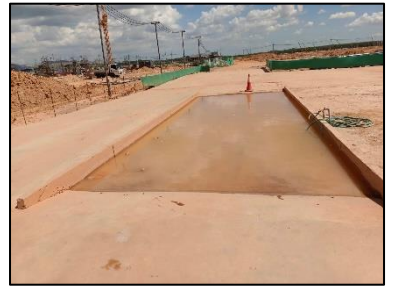
- จัดให้มีบ่อล้างรถบรรทุกก่อนออกจากพื้นที่ก่อสร้าง	- โครงการกำหนดให้ผู้รับเหมาจัดให้มีบ่อล้างรถบรรทุกก่อนออกจากพื้นที่ก่อสร้าง	- ไม่พบปัญหา

รูปที่ 2.8 บ่อล้างล้อรถบรรทุก

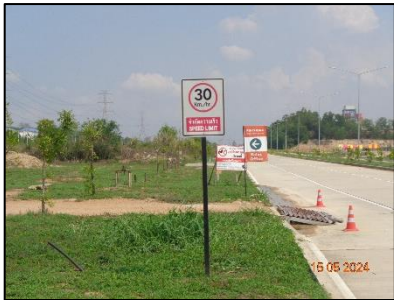
ผลกระทบสิ่งแวดล้อม	มาตรการป้องกัน และแก้ไขผลกระทบสิ่งแวดล้อม	รายละเอียดการปฏิบัติจริง	ปัญหา และแนวทางแก้ไข	อ้างอิง
7. การคมนาคมขนส่ง (ต่อ)	- กำหนดให้คนขับรถบรรทุกทุกขนส่งอุปกรณ์ก่อสร้างใช้ความเร็วไม่เกิน 40 กิโลเมตร/ชั่วโมง ในเขตพื้นที่ชุมชนสำหรับบริเวณพื้นที่ก่อสร้างกำหนดให้ใช้ความเร็วไม่เกิน 30 กิโลเมตร/ชั่วโมง	- โครงการได้กำหนดให้คนขับรถบรรทุกทุกขนส่งอุปกรณ์ก่อสร้างใช้ความเร็วไม่เกิน 40 กิโลเมตร/ชั่วโมง ในเขตพื้นที่ชุมชนสำหรับบริเวณพื้นที่ก่อสร้างกำหนดให้ใช้ความเร็วไม่เกิน 30 กิโลเมตร/ชั่วโมง	- ไม่พบปัญหา

รูปที่ 2.10 ป้ายจำกัดความเร็วไม่เกิน 30 กิโลเมตร/ชั่วโมง

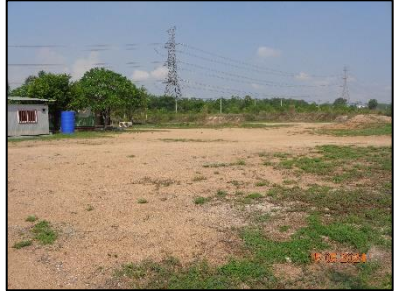
- กำหนดให้รถยนต์ทุกชนิดจอดภายในบริเวณพื้นที่ที่กำหนดไว้เท่านั้นโดยห้ามจอดบริเวณริมถนนสาธารณะโดยเด็ดขาด เพื่อป้องกันการกีดขวางจราจรและลดโอกาสเกิดอุบัติเหตุ	- โครงการได้กำหนดให้รถยนต์ทุกชนิดจอดภายในบริเวณพื้นที่ที่กำหนดไว้เท่านั้น โดยห้ามจอดบริเวณริมถนนสาธารณะโดยเด็ดขาด เพื่อป้องกันการกีดขวางจราจรและลดโอกาสเกิดอุบัติเหตุ (รูปที่ 2.14) ทั้งนี้ ในรอบเดือนม.ค.-มิ.ย. 67 ไม่พบอุบัติเหตุเกิดขึ้น	- ไม่พบปัญหา

รูปที่ 2.14 พื้นที่จอดรถ

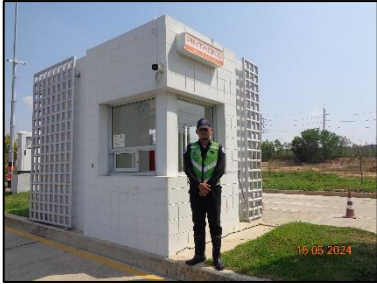
ผลกระทบสิ่งแวดล้อม	มาตรการป้องกัน และแก้ไขผลกระทบสิ่งแวดล้อม	รายละเอียดการปฏิบัติจริง	ปัญหา และแนวทางแก้ไข	อ้างอิง
7. การคมนาคมขนส่ง (ต่อ)	- จัดให้มีเจ้าหน้าที่คอยอำนวยความสะดวกดูแล การเข้า-ออก ของรถบรรทุกทุกบริเวณทางเข้า-ออก ของโครงการ	- โครงการได้จัดให้มีเจ้าหน้าที่คอยอำนวยความสะดวกดูแลการเข้า-ออก ของรถบรรทุกทุกบริเวณ ทางเข้า-ออกของโครงการตลอด 24 ชั่วโมง (รูปที่ 2.15)	- ไม่พบปัญหา

รูปที่ 2.15 เจ้าหน้าที่คอยอำนวยความสะดวกทางเข้า-ออก
	- ติดตั้งสัญญาณไฟเตือน ไฟกระพริบ และป้าย การจราจรชั่วคราวบริเวณทางเข้า-ออกโครงการ ให้สามารถมองเห็นได้อย่างชัดเจนทั้งในช่วงเวลา กลางวันและกลางคืน	- โครงการอยู่ระหว่างติดตั้งสัญญาณไฟเตือน ไฟกระพริบ บริเวณทางเข้า-ออกโครงการให้ สามารถมองเห็นได้อย่างชัดเจนทั้งในช่วงเวลา กลางวันและกลางคืน ซึ่งคาดว่าจะแล้วเสร็จ ภายในปี 2567	- ไม่พบปัญหา	-

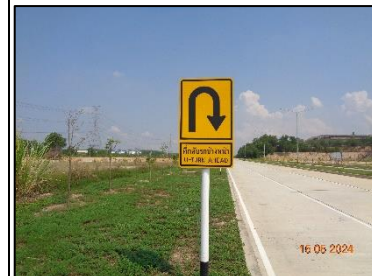
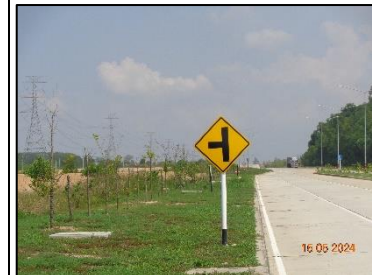
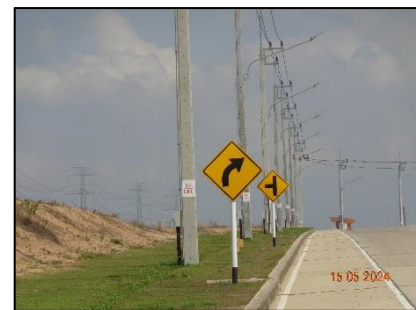
<p>รูปที่ 2.16 ป้ายสัญลักษณ์จราจร</p>

ผลกระทบสิ่งแวดล้อม	มาตรการป้องกัน และแก้ไขผลกระทบสิ่งแวดล้อม	รายละเอียดการปฏิบัติจริง	ปัญหา และแนวทางแก้ไข	อ้างอิง
7. การคมนาคมขนส่ง (ต่อ)	- โครงการต้องติดป้ายสัญลักษณ์จราจรบริเวณ ทางเข้า-ออกโครงการ ให้แล้วเสร็จก่อนก่อสร้าง โครงการ	- ปัจจุบันโครงการมีการติดป้ายสัญลักษณ์จราจรถาวร บริเวณทางเข้า-ออกโครงการเรียบร้อยแล้ว (รูปที่ 2.16)	- ไม่พบปัญหา

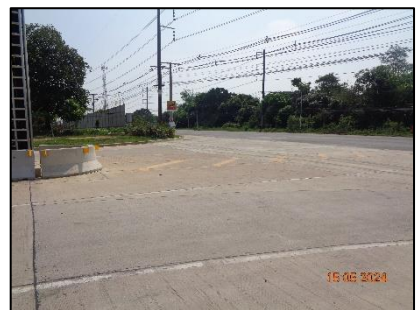
<p>รูปที่ 2.16 ป้ายสัญลักษณ์จราจร (ต่อ)</p>
	- โครงการจะต้องดำเนินการขยายไหล่ทางบริเวณทางหลวงของแผ่นดินหมายเลข 3191 (มาบข่า-ปลวกแดง) ตั้งแต่ช่วงระยะก่อสร้างของโครงการ และติดตั้งป้ายสัญลักษณ์จราจรบริเวณทางเข้า-ออกให้แล้วเสร็จก่อนเปิดดำเนินการ เพื่อไม่ให้เกิดการชะลอตัวติดขัด	- โครงการมีการขยายไหล่ทางบริเวณทางหลวงของแผ่นดินหมายเลข 3191 (มาบข่า-ปลวกแดง) ตั้งแต่ช่วงระยะก่อสร้างของโครงการ (รูปที่ 2.17) และมีการติดตั้งป้ายสัญลักษณ์จราจรบริเวณทางเข้า-ออกให้แล้วเสร็จก่อนเปิดดำเนินการ เพื่อไม่ให้เกิดการชะลอตัวติดขัด (รูปที่ 2.16)	- ไม่พบปัญหา

<p>รูปที่ 2.17 การขยายไหล่ทางบริเวณทางหลวงของแผ่นดินหมายเลข 3191 (มาบข่า-ปลวกแดง)</p>

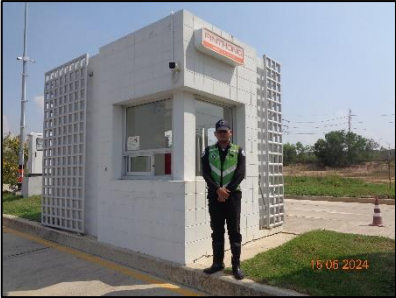
ผลกระทบสิ่งแวดล้อม	มาตรการป้องกัน และแก้ไขผลกระทบสิ่งแวดล้อม	รายละเอียดการปฏิบัติจริง	ปัญหาและแนวทางแก้ไข	อ้างอิง
7. การคมนาคมขนส่ง (ต่อ)	- จัดให้มีเจ้าหน้าที่อำนวยความสะดวกบริเวณทางเข้า-ออกพื้นที่โครงการกับทางหลวงแผ่นดินหมายเลข 3191 (มาบข่า-ปลวกแดง) และประชาสัมพันธ์ให้ผู้ใช้ทางหลวงแผ่นดินหมายเลข 3191 (มาบข่า-ปลวกแดง) เพิ่มความระมัดระวังในการใช้เส้นทาง	- จัดให้มีเจ้าหน้าที่อำนวยความสะดวกบริเวณทางเข้า-ออกพื้นที่โครงการตลอด 24 ชั่วโมงกับทางหลวงแผ่นดินหมายเลข 3191 (มาบข่า-ปลวกแดง) (รูปที่ 2.15) และประชาสัมพันธ์ให้ผู้ใช้ทางหลวงแผ่นดินหมายเลข 3191 (มาบข่า-ปลวกแดง) เพิ่มความระมัดระวังในการใช้เส้นทาง	- ไม่พบปัญหา

รูปที่ 2.15 เจ้าหน้าที่อำนวยความสะดวกบริเวณทางเข้า-ออกพื้นที่โครงการ
	- จัดระบบและทิศทางการจราจรในพื้นที่ก่อสร้างให้เป็นระเบียบเพื่อป้องกันอุบัติเหตุ	- โครงการมีการจัดระบบและทิศทางการจราจรในพื้นที่ก่อสร้างให้เป็นระเบียบเพื่อป้องกันอุบัติเหตุ	- ไม่พบปัญหา	-

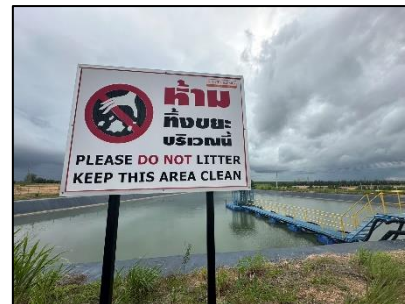
ผลกระทบสิ่งแวดล้อม	มาตรการป้องกัน และแก้ไขผลกระทบสิ่งแวดล้อม	รายละเอียดการปฏิบัติจริง	ปัญหา และแนวทางแก้ไข	อ้างอิง
8. การจัดการของเสีย (ต่อ)	- ห้ามทิ้งมูลฝอยลงในรางระบายน้ำชั่วคราวหรือ ทางระบายน้ำสาธารณะหรือแหล่งน้ำตาม ธรรมชาติเด็ดขาด	- โครงการกำหนดให้คนงานห้ามทิ้งมูลฝอยลงใน รางระบายน้ำชั่วคราวหรือทางระบายน้ำ สาธารณะหรือแหล่งน้ำตามธรรมชาติเด็ดขาด (รูปที่ 2.18)	- ไม่พบปัญหา

รูปที่ 2.18 ป้าย “ห้ามทิ้งขยะมูลฝอยลง แหล่งน้ำตามธรรมชาติ”

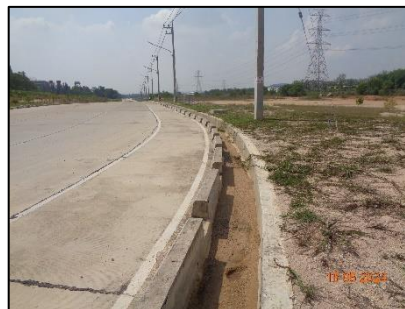
9. การระบายน้ำและการ ป้องกันน้ำท่วม	- จัดให้มีรางระบายน้ำชั่วคราวเพื่อรวบรวมน้ำชะ ตะกอนดินจากพื้นที่ก่อสร้างเข้าสู่บ่อตกตะกอนใน แต่ละพื้นที่ ก่อนระบายลงสู่แหล่งน้ำ สาธารณะประโยชน์ พร้อมทั้งกำหนดให้กำจัดสิ่งกีด ขวางหรือวัชพืชที่เป็นอุปสรรคต่อการระบายน้ำใน พื้นที่ก่อสร้าง	- ปัจจุบันโครงการได้จัดให้มีรางระบายน้ำถาวร (รูปที่ 2.19) เพื่อรวบรวมน้ำชะตะกอนดินจาก พื้นที่ก่อสร้างเข้าสู่บ่อตกตะกอนในแต่ละพื้นที่ ก่อนระบายลงสู่แหล่งน้ำสาธารณะประโยชน์ พร้อมทั้งกำหนดให้กำจัดสิ่งกีดขวางหรือวัชพืชที่ เป็นอุปสรรคต่อการระบายน้ำในพื้นที่ก่อสร้าง เรียบร้อยแล้ว	- ไม่พบปัญหา

รูปที่ 2.19 รางระบายน้ำ

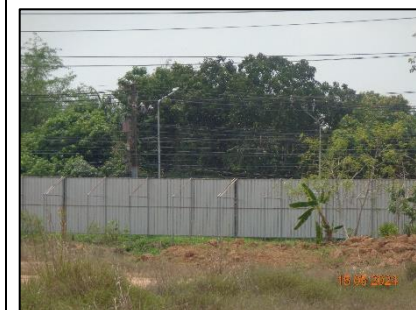
- กำหนดขอบเขต และจัดทำแนวรั้วบริเวณพื้นที่ก่อสร้าง และกำหนดจุดเข้า-ออกบริเวณพื้นที่ก่อสร้างให้ชัดเจน	- โครงการมีการกำหนดขอบเขต และจัดทำแนวรั้วบริเวณพื้นที่ก่อสร้าง (รูปที่ 2.20) และกำหนดจุดเข้า-ออกบริเวณพื้นที่ก่อสร้างให้ชัดเจน	- ไม่พบปัญหา

<p>รูปที่ 2.20 แนวรั้วบริเวณพื้นที่ก่อสร้าง</p>

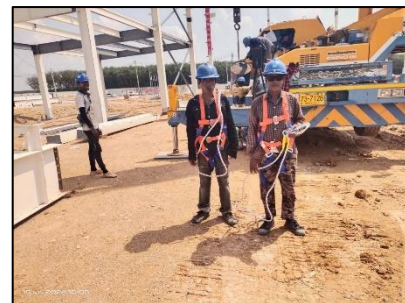
ผลกระทบสิ่งแวดล้อม	มาตรการป้องกัน และแก้ไขผลกระทบสิ่งแวดล้อม	รายละเอียดการปฏิบัติจริง	ปัญหา และแนวทางแก้ไข	อ้างอิง
10. อาชีวอนามัยและความปลอดภัย (ต่อ)	- ต้องจัดหาและควบคุมดูแลให้มีการใช้อุปกรณ์ป้องกันอันตรายส่วนบุคคลที่เหมาะสมกับสภาพการทำงาน ให้เพียงพอกับจำนวนผู้ปฏิบัติงานที่ต้องใช้ ซึ่งได้แก่ หมวกนิรภัย รองเท้านิรภัย ปลั๊กอุดหู ที่ครอบหู เป็นต้น	- โครงการมีการจัดหาและควบคุมดูแลให้มีการใช้อุปกรณ์ป้องกันอันตรายส่วนบุคคลที่เหมาะสมกับสภาพการทำงาน ให้เพียงพอกับจำนวนผู้ปฏิบัติงานที่ต้องใช้ ซึ่งได้แก่ หมวกนิรภัย รองเท้านิรภัย ปลั๊กอุดหู ที่ครอบหู (รูปที่ 2.23) ปัจจุบันโครงการอยู่ระหว่างขออนุญาตการใช้ที่ดินเพื่อเปิดดำเนินการ และรอส่งมอบงานการซ่อมแซม ปรับปรุงระบบบำบัดน้ำเสีย	- ไม่พบปัญหา

รูปที่ 2.23 เจ้าหน้าที่สวมใส่อุปกรณ์ป้องกันอันตรายส่วนบุคคล

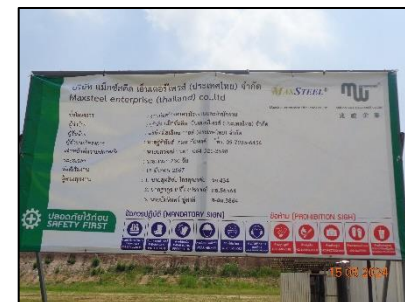
- กำหนดให้มีกฎระเบียบความปลอดภัยในการปฏิบัติงาน พร้อมทั้งจัดให้มีเจ้าหน้าที่ความปลอดภัยตรวจสอบการปฏิบัติงานของคนงานก่อสร้าง	- โครงการกำหนดให้มีกฎระเบียบความปลอดภัยในการปฏิบัติงาน พร้อมทั้งจัดให้มีเจ้าหน้าที่ความปลอดภัยตรวจสอบการปฏิบัติงานของคนงานก่อสร้าง (รูปที่ 2.24)	- ไม่พบปัญหา

รูปที่ 2.24 ป้ายกฎระเบียบความปลอดภัย

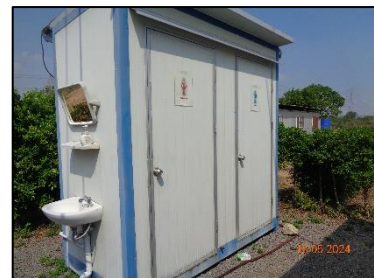
ผลกระทบสิ่งแวดล้อม	มาตรการป้องกัน และแก้ไขผลกระทบสิ่งแวดล้อม	รายละเอียดการปฏิบัติจริง	ปัญหา และแนวทางแก้ไข	อ้างอิง
11. สาธารณสุข	- จัดให้มีระบบสุขาภิบาล และอนามัยสิ่งแวดล้อมในบริเวณก่อสร้างที่ดี เช่น น้ำสะอาดสำหรับอุปโภค-บริโภค ห้องสุขาที่ถูกหลักสุขาภิบาล ระบบระบายน้ำ และระบบกำจัดขยะ	- โครงการจัดให้มีระบบสุขาภิบาล และอนามัยสิ่งแวดล้อมในบริเวณก่อสร้างที่ดี เช่น น้ำสะอาดสำหรับอุปโภค-บริโภค (รูปที่ 2.19) ห้องสุขาที่ถูกหลักสุขาภิบาล ระบบระบายน้ำ และระบบกำจัดขยะ (รูปที่ 2.11)	- ไม่พบปัญหา

<p>รูปที่ 2.11 ห้องน้ำ/ห้องส้วม</p>

- กำหนดให้บริษัทรับเหมาก่อสร้างจัดเตรียมห้องสุขาที่ถูกสุขลักษณะให้เพียงพอสำหรับคนงานก่อสร้างตามข้อกำหนดของวิศวกรรมสถานแห่งประเทศไทยในพระบรมราชูปถัมภ์ที่กำหนด	- โครงการกำหนดให้บริษัทรับเหมาก่อสร้างจัดเตรียมห้องสุขาที่ถูกสุขลักษณะให้เพียงพอสำหรับคนงานก่อสร้าง (รูปที่ 2.11) ตามข้อกำหนดของวิศวกรรมสถานแห่งประเทศไทยในพระบรมราชูปถัมภ์ที่กำหนด	- ไม่พบปัญหา	-

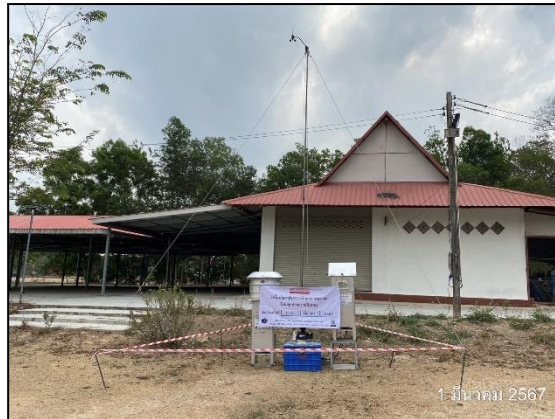
รูปที่ 3.1 การเก็บตัวอย่างคุณภาพอากาศในบรรยากาศ บริเวณที่พักอาศัยด้านทิศเหนือโครงการ (A1)

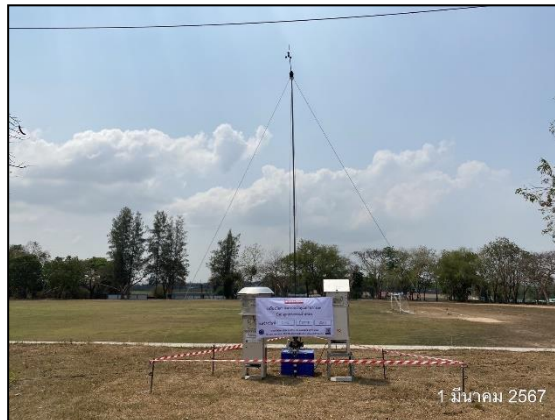
รูปที่ 3.2 การเก็บตัวอย่างคุณภาพอากาศในบรรยากาศ บริเวณที่พักอาศัยด้านทิศใต้โครงการ (A2)

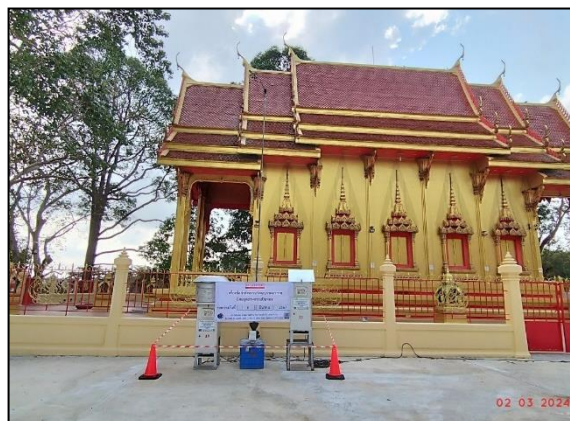
รูปที่ 3.3 การเก็บตัวอย่างคุณภาพอากาศในบรรยากาศ บริเวณวัดปกรณธรรมาราม (A3)

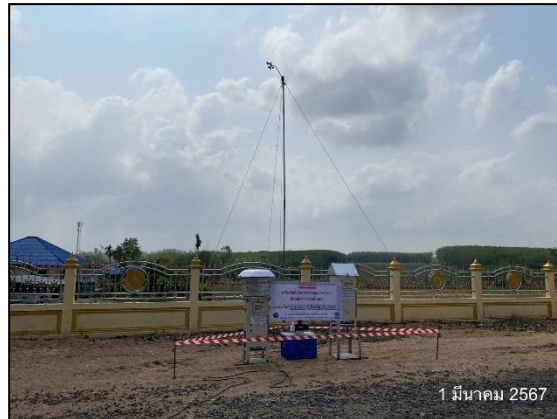
รูปที่ 3.4 การเก็บตัวอย่างคุณภาพอากาศในบรรยากาศ บริเวณวัดดอกกราย (A4)

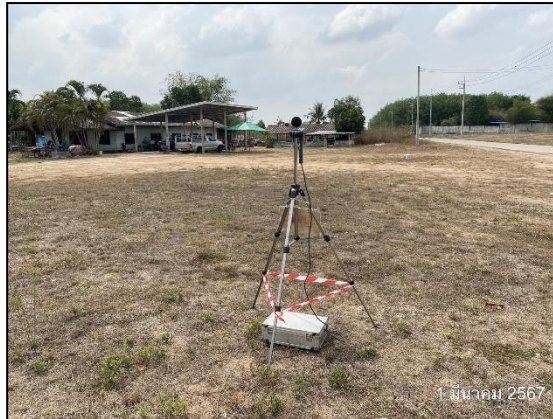
รูปที่ 3.5 การตรวจวัดระดับเสียงโดยทั่วไปและเสียงรบกวน บริเวณที่พักอาศัยด้านทิศเหนือของโครงการ
ที่ระยะ 200 เมตร จากขอบเขตพื้นที่โครงการ (N1)

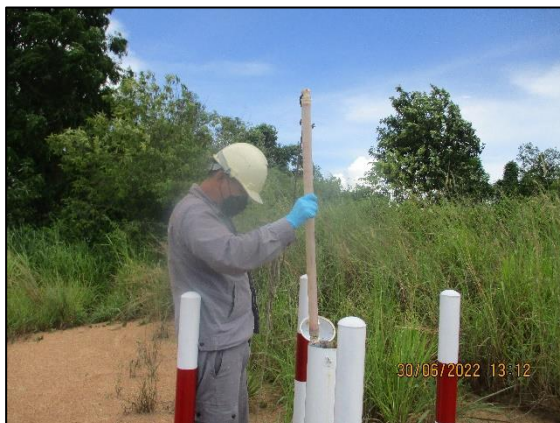
รูปที่ 3.20 พื้นที่เก็บตัวอย่างคุณภาพน้ำใต้ดิน บริเวณพื้นที่สีเขียวและแนวกันชนด้านทิศตะวันออก (GW3)
(มีปริมาณน้ำน้อย ซึ่งไม่เพียงพอต่อการนำมาวิเคราะห์ผล)

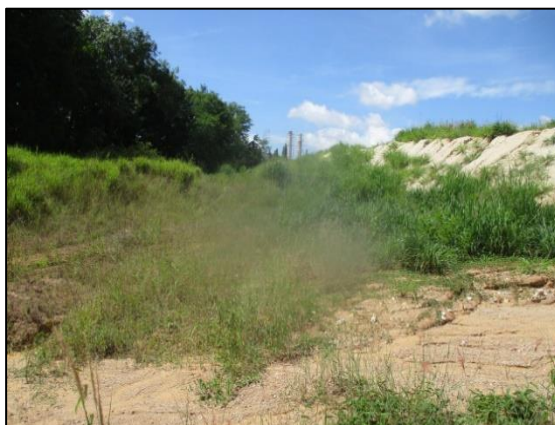
รูปที่ 3.22 พื้นที่เก็บตัวอย่างชีวภาพทางน้ำ บริเวณลำรางสาธารณะก่อนจุดระบายน้ำทิ้งของโครงการ (Bio1)
(ไม่มีน้ำบริเวณจุดเก็บตัวอย่าง)

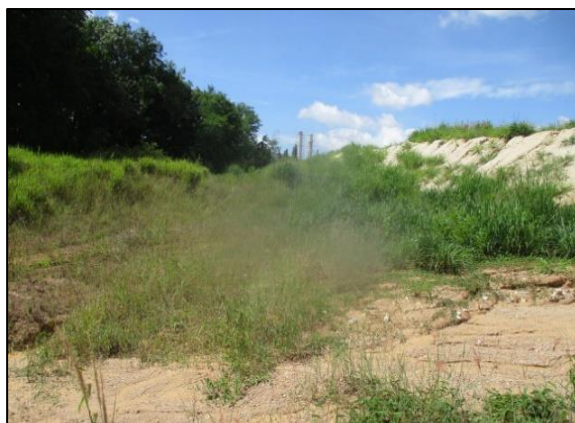
รูปที่ 3.28 พื้นที่เก็บตัวอย่างโลหะหนักในตะกอนดิน
บริเวณลำรางสาธารณะก่อนจุดระบายน้ำทิ้งของโครงการ (SD1) (ไม่มีน้ำบริเวณจุดเก็บตัวอย่าง)
