รายงานผลการปฏิบัติตามมาตรการป้องกันและแก้ไขผลกระทบสิ่งแวดล้อม
และมาตรการติดตามตรวจสอบคุณภาพสิ่งแวดล้อม (ระยะดำเนินการ)
โครงการอพาร์ทเมนต์ ซอยสุขุมวิท 30 ของบริษัท ปิยะสมบัติแลนด์ จำกัด
ครั้งที่ 1/2567 (มกราคม – มิถุนายน 2567)

รายงานผลการปฏิบัติตามมาตรการป้องกันและแก้ไขผลกระทบสิ่งแวดล้อม
และมาตรการติดตามและตรวจสอบผลกระทบสิ่งแวดล้อม
โครงการ อพาร์ทเมนต์ ซอยสุขุมวิท 30 ของบริษัท ปิยะสมบัติแลนด์ จำกัด

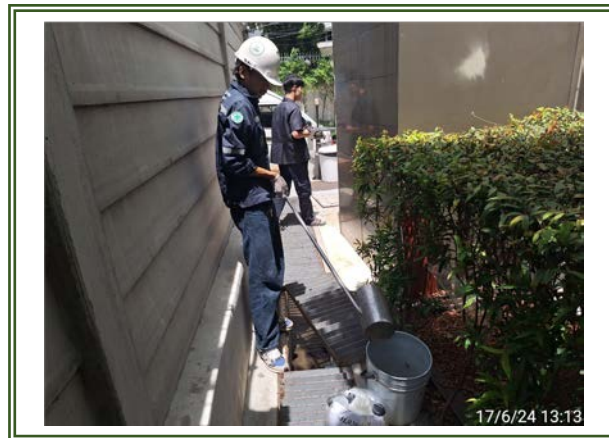
รูปที่ 3-2 การเก็บตัวอย่างคุณภาพน้ำทิ้ง
บริเวณน้ำทิ้งหลังผ่านระบบบำบัดน้ำเสีย
ในบ่อเก็บน้ำทิ้ง

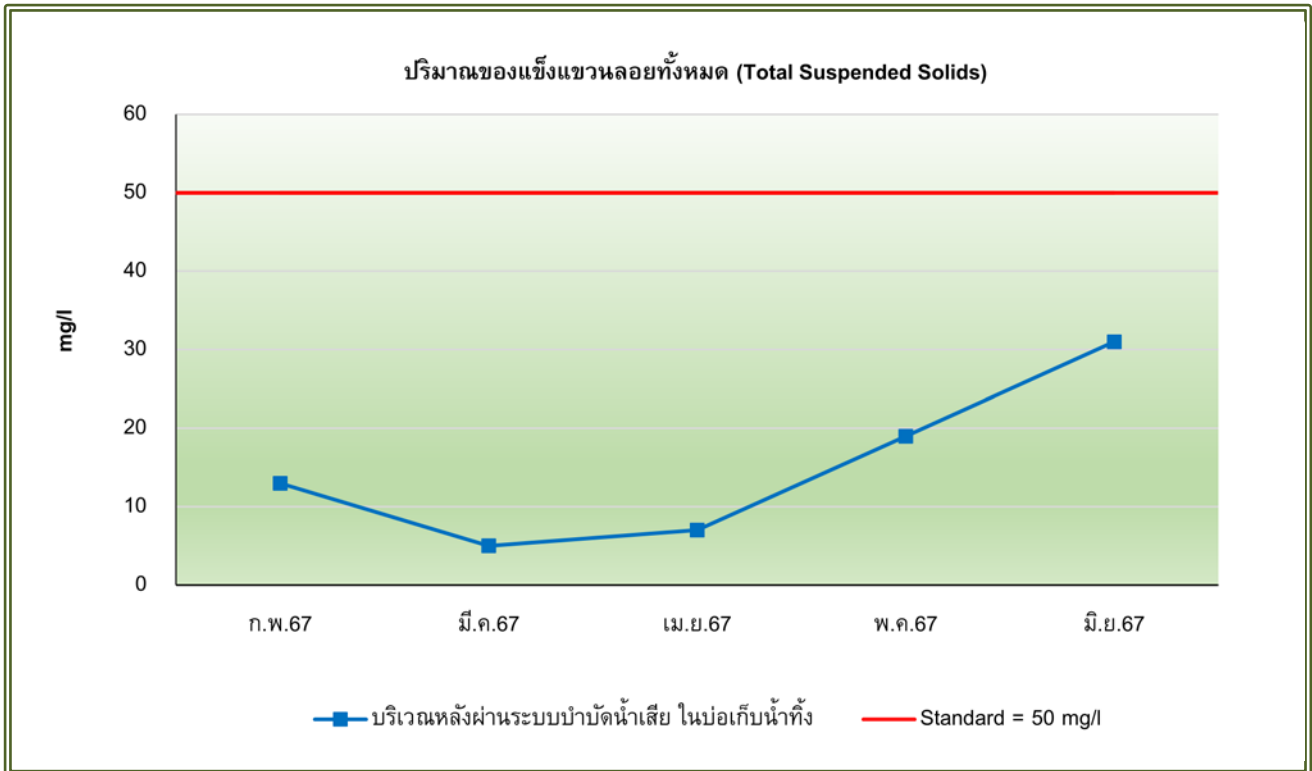
รูปที่ 3-5 กราฟเปรียบเทียบผลการตรวจวิเคราะห์ปริมาณสารแขวนลอยทั้งหมด (Total Suspended Solids)
ระหว่างเดือนมกราคม - มิถุนายน 2567

เมื่อเปรียบเทียบผลการตรวจวัดและวิเคราะห์คุณภาพน้ำทิ้ง ตั้งแต่เดือนมกราคม - มิถุนายน พ.ศ.2567 แสดงดังรูปที่ 3-6 ถึงรูปที่ 3-14 พบว่า คุณภาพน้ำทิ้งมีค่าเปลี่ยนแปลงไม่คงที่ ทั้งนี้ ขึ้นอยู่กับกิจกรรมการใช้น้ำของผู้เข้าพักอาศัยในแต่ละเดือน และปริมาณน้ำทิ้งที่เกิดขึ้น ทางโครงการมีการตรวจสอบระบบบำบัดน้ำเสียให้ทำงานได้ตลอดเวลาอย่างมีประสิทธิภาพและปรับปรุงแก้ไข เพื่อให้คุณภาพน้ำมีค่าอยู่ในเกณฑ์มาตรฐานอยู่เสมอ

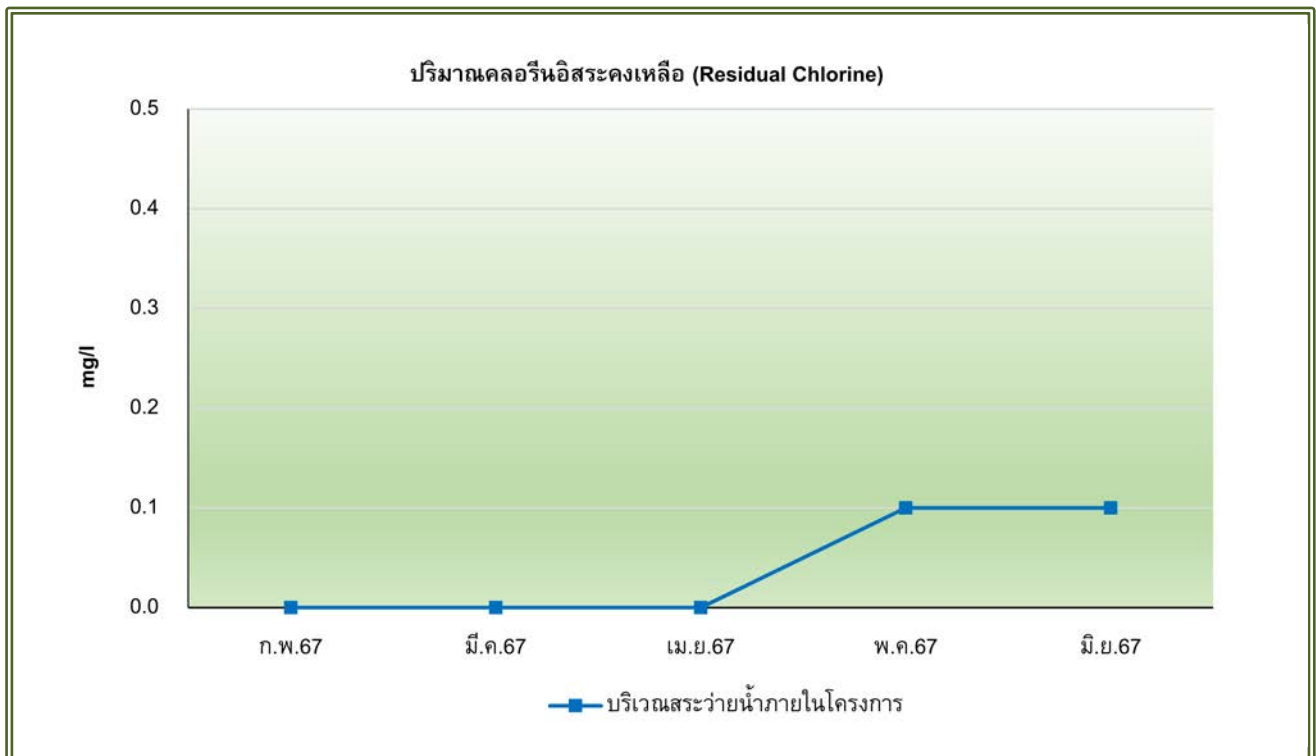
รูปที่ 3-23 กราฟเปรียบเทียบผลการตรวจวัดและวิเคราะห์ปริมาณคลอรีนอิสระคงเหลือ (Residual Chlorine)
ระหว่างเดือนมกราคม - มิถุนายน 2567

เมื่อเปรียบเทียบผลการตรวจวัดและวิเคราะห์คุณภาพน้ำสระว่ายน้ำ ตั้งแต่เดือนเดือนมกราคม - มิถุนายน พ.ศ.2567 แสดงดังรูปที่ 3-19 ถึงรูปที่ 3-20 พบว่า คุณภาพน้ำสระว่ายน้ำมีค่าเปลี่ยนแปลงไม่คงที่ ซึ่งทางโครงการมีการตรวจสอบหาสาเหตุ และปรับปรุงแก้ไขอยู่เสมอเพื่อลดค่าความสกปรกของน้ำสระว่ายน้ำให้อยู่ในเกณฑ์ที่มาตรฐานกำหนด
