รายงานผลการปฏิบัติตามเงื่อนไขของมาตรการป้องกันและแก้ไขผลกระทบสิ่งแวดล้อม และมาตรการติดตามตรวจสอบคุณภาพสิ่งแวดล้อม โครงการ CAPE NIDHRA HOTEL อำเภอหัวหิน จังหวัดประจวบคีรีขันธ์ ประจำเดือน มกราคม – มิถุนายน 2567 โครงการฯ ได้ดำเนินนโยบายในการตรวจสอบ และรักษาคุณภาพสิ่งแวดล้อม ควบคู่กับการดำเนินกิจการของบริษัท เพื่อตอบสนองพระราชบัญญัติส่งเสริม และรักษาคุณภาพสิ่งแวดล้อมแห่งชาติ พ.ศ. 2535 ทางบริษัท จึงได้ดำเนินการติดตามตรวจสอบสิ่งแวดล้อม ตามแนวทางในหนังสือแจ้งผลการพิจารณารายงานที่ ทส.1009.5/3114 วันที่ 29 เมษายน 2552 (หน้าที่ 1 ภาคผนวก ง) โดยโครงการฯ ได้ดำเนินการติดตามตรวจสอบและจัดทำ รายงานผลการปฏิบัติตามเงื่อนไขของมาตรการป้องกัน และแก้ไขผลกระทบสิ่งแวดล้อม และมาตรการติดตามตรวจสอบคุณภาพสิ่งแวดล้อมระยะดำเนินการ เพื่อนำเสนอสำนักงานฯ พิจารณาเป็นประจำทุก 6 เดือน

โครงการ CAPE NIDHRA HOTEL

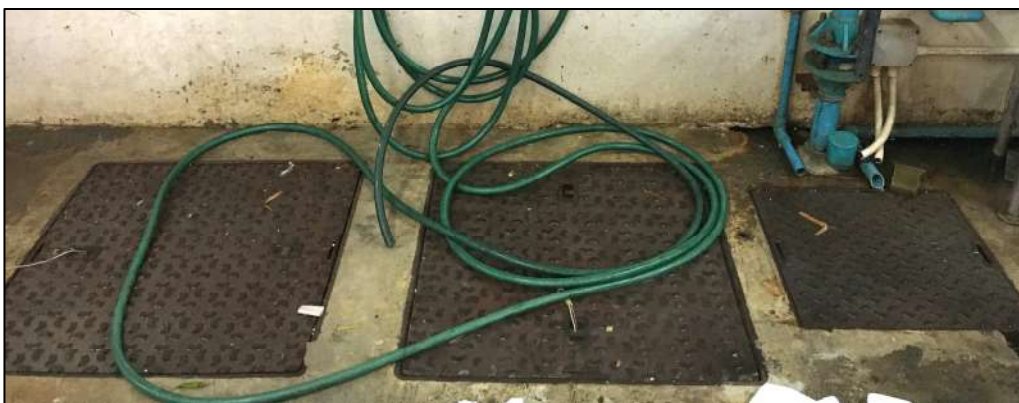
ภาพที่ 1-5 ปอดักไขมัน

สำหรับการกำจัดกากไขมันจากส่วนดักไขมันทั้งหมด จะทำโดยการดักไขมันที่ลอยอยู่บริเวณผิวหน้าในส่วนแยกไขมัน รวมใส่ถุงพลาสติกดำ มัดปากถุงให้แน่น แล้วนำไปทิ้งรวมกับขยะเปียกโดยจะทำการดักไขมันทุก ๆ 7-10 วัน หรือเพิ่มความถี่ขึ้นตามความเหมาะสมกับปริมาณไขมันที่เกิดขึ้น (ภาพที่ 1-5)

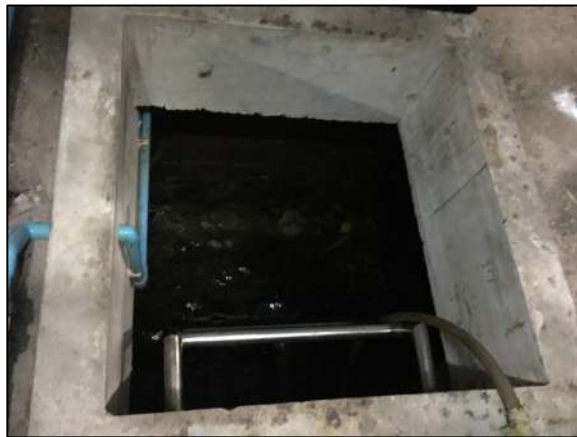
ภาพที่ 1-8 น้ำใช้ในอาคาร

โครงการฯ จัดให้มีการสำรองน้ำ (ภาพที่ 1-8 และ หน้าที่ 30 ภาคผนวก ง) ใช้ในแต่ละส่วนอาคาร โดยมีรายละเอียด ดังนี้

(ก) อาคาร Lobby และอาคาร 1 จัดให้มีถังสำรองน้ำใช้ ซึ่งประกอบด้วยถังเก็บน้ำใต้ดิน และถังสำรองน้ำชั้นดาดฟ้าอาคาร 1 ดังนั้นสามารถสำรองน้ำใช้ในชั่วโมงปกติได้นาน 580.16 ชั่วโมง หรือประมาณ 27 วัน

(ข) อาคาร 2 จัดให้มีถังสำรองน้ำใช้ ซึ่งประกอบด้วยถังเก็บน้ำใต้ดิน ดังนั้นสามารถสำรองน้ำใช้ในชั่วโมงปกติได้นาน 618.42 ชั่วโมง หรือประมาณ 25 วัน

(ค) อาคาร 3 อาคาร 4 และอาคาร Restaurant จัดให้มีถังสำรองน้ำใช้ประกอบด้วยถังเก็บน้ำใต้ดิน ดังนั้นสามารถสำรองน้ำใช้ในชั่วโมงปกติได้นาน 531.62 ชั่วโมง หรือประมาณ 22 วัน

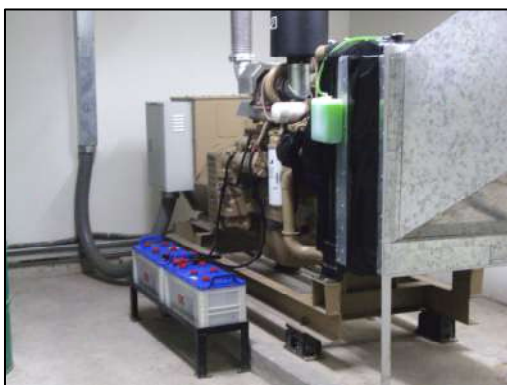
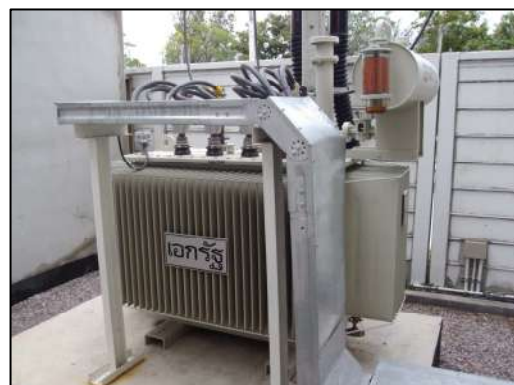
ภาพที่ 1-9 ระบบไฟฟ้าภายในอาคาร

ทางโครงการฯ จัดให้มีระบบจ่ายไฟฟ้าเพื่อให้เพียงพอต่อความต้องการในการใช้ไฟฟ้าของโครงการฯ ซึ่งทางกรไฟฟ้าส่วนภูมิภาคอำเภอหัวหิน ได้ยืนยันความพร้อมของกำลังไฟฟ้าว่าเพียงพอต่อการจ่ายกระแสไฟฟ้าให้กับโครงการฯ (ภาพที่ 1-9 และ หน้าที่ 27 ภาคผนวก ง)

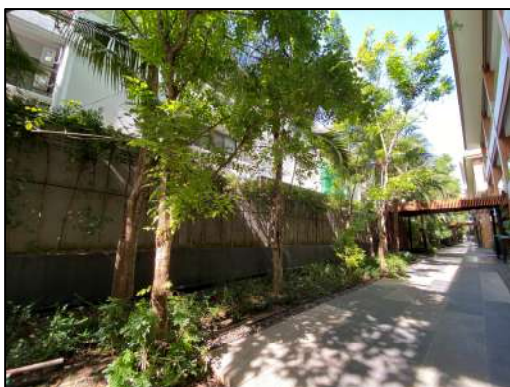
ภาพที่ 1-12 ถนนภายในโครงการฯ

ทางโครงการฯ มีการจัดระบบการจราจร และทิศทางการเดินรถเป็นแบบ 2 ทิศทาง (ภาพที่ 1-12) เพื่อความเป็นระเบียบเรียบร้อย และความปลอดภัยของบุคคลที่เข้า – ออกโครงการฯ โดยนักท่องเที่ยวที่นำรถเข้ามาในโครงการฯ จะต้องจอดรถไว้ในบริเวณลานจอดรถที่ทางโครงการฯ จัดไว้ให้ คือบริเวณชั้น Basement ได้อาคาร Lobby และอาคาร 1 พื้นที่จอดรถของโครงการฯ (ภาพที่ 1-13) จะสามารถจอดรถได้ทั้งหมดจำนวน 59 คัน โดยแบ่งเป็นรถยนต์ 58 คัน แบ่งเป็นที่จอดรถจักรยานยนต์สำหรับบุคคลธรรมดา 57 คัน และที่จอดรถยนต์สำรองสำหรับผู้พิการ หรือทุพพลภาพ และคนชรา 1 คัน ซึ่งพื้นที่จอดรถอยู่บริเวณชั้น Basement ได้อาคาร Lobby และอาคาร 1 และที่จอดรถบัสจำนวน 1 คัน

1.4 ทรัพยากรดิน และการชะล้างพังทลายของดิน - ดูแลสภาพพื้นที่โครงการ และพื้นที่คอนกรีตที่ปูทับให้อยู่ในสภาพที่ดีอยู่เสมอ โดยหากพบร่องรอยเป็นหลุม บ่อ ต้องมีการซ่อมแซมทันที	✓	-	ทางโครงการฯ ได้ดำเนินการจัดให้มีการดูแลสภาพพื้นที่ถนนภายในโครงการฯ ให้มีสภาพดีอยู่เสมอ	-	ภาพที่ 1-12

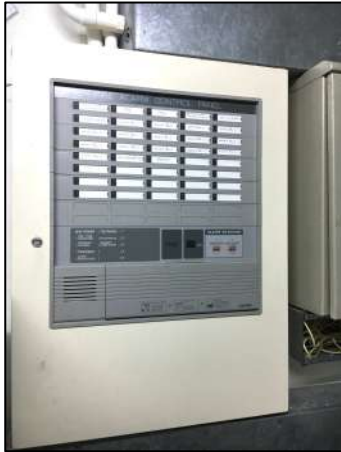
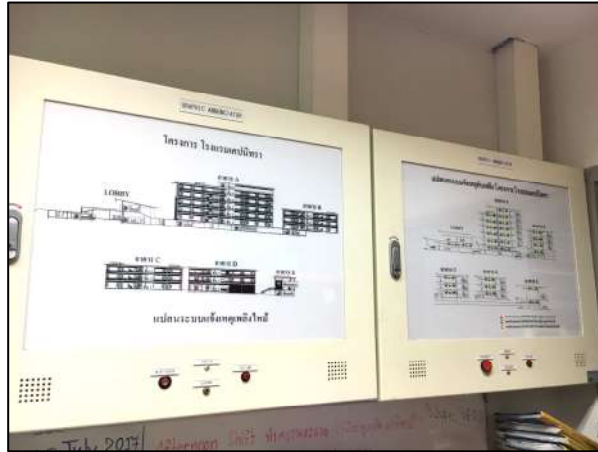
ภาพที่ 1-15 แผงควบคุมระบบสัญญาณ และแผงแสดงสัญญาณแจ้งเหตุเพลิงไหม้

(ก) แผงควบคุมระบบสัญญาณแจ้งเหตุเพลิงไหม้ (Fire Alarm Control Panel) และแผงแสดงสัญญาณแจ้งเหตุเพลิงไหม้ (Graphic Annunciator) (ภาพที่ 1-15) ทำหน้าที่เป็นจุดศูนย์กลางการ รับ – ส่งสัญญาณตรวจจับ โดยมีวิธีการทำงานคือ เมื่ออุปกรณ์แจ้งเหตุเพลิงไหม้ ได้แก่ ชุดกดแจ้งเหตุ เครื่องตรวจจับควัน และเครื่องตรวจจับความร้อน ที่ติดตั้งตามห้องพักและทางเดิน ไม่ว่าตัวใดตัวหนึ่งทำงาน ก็จะส่งสัญญาณ และมีเสียงสัญญาณที่แผงควบคุมจนกว่าเจ้าหน้าที่จะตัดสวิตช์เสียง แต่หากไม่มีเจ้าหน้าที่ตัดสวิตช์เสียงในระยะเวลาที่กำหนดไว้ ระบบจะส่งสัญญาณเตือนไปยังบริเวณที่เกิดเหตุเพลิงไหม้ และบริเวณอื่น ๆ พร้อมกันหมด

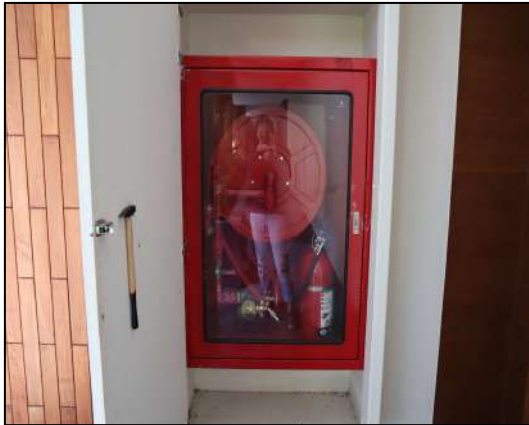
ภาพที่ 1-18 ตู้เก็บอุปกรณ์ดับเพลิง และสายส่งน้ำ

(ก) ตู้เก็บอุปกรณ์ดับเพลิงและสายส่งน้ำดับเพลิง (Fire Hose Cabinet) (ภาพที่ 1-18) ซึ่งภายในประกอบด้วย สายดับเพลิง วาล์วเปิด – ปิดที่หัวน้ำออก หัวต่อสายฉีดน้ำดับเพลิง และถังดับเพลิง

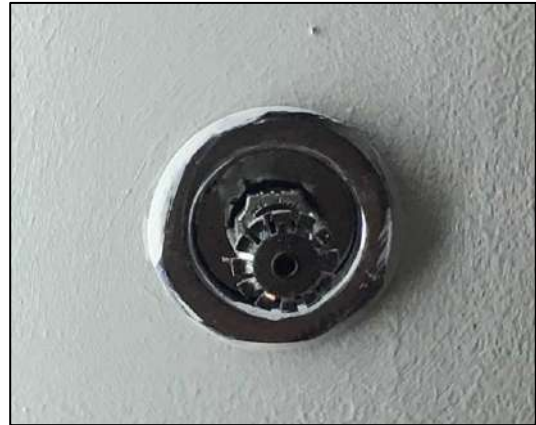
ภาพที่ 1-19 ระบบจ่ายน้ำอัตโนมัติ

(ค) ระบบจ่ายน้ำอัตโนมัติ (Sprinkle System) (ภาพที่ 1-19) เป็นระบบที่ทำงานเองโดยอัตโนมัติเมื่ออุณหภูมิภายในห้องสูงขึ้นประมาณ 50 องศาเซลเซียส หลอดแก้วจะแตก ปล่อยให้น้ำที่อัดอยู่ในท่อโปรยน้ำออกมาดับเพลิง ซึ่งเมื่อหลอดแก้วแตกจะมีน้ำไหลในท่อจ่าย และจะมีสัญญาณแจ้งมายังห้องควบคุมให้ทราบว่าจะเกิดเพลิงไหม้ขึ้นได้ โดยจะติดตั้งครอบคลุมพื้นที่ในแต่ละชั้นของอาคาร

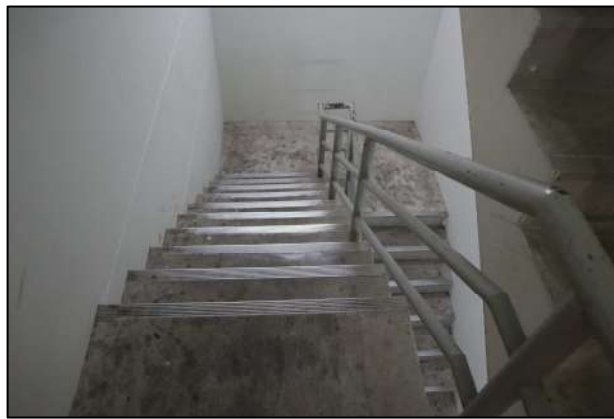
ภาพที่ 1-20 บันไดหนีไฟ

(ง) บันไดหนีไฟ (Stairwell) (ภาพที่ 1-20) แต่ละอาคารใช้บันไดภายในอาคาร และบันไดหนีไฟที่อยู่ภายนอกอาคาร โดยประตูทางออกสู่บันไดหนีไฟเป็นชนิดบานเปิดออกสู่ภายนอก ทำจากวัสดุทนไฟและมีอุปกรณ์บังคับให้ประตูสามารถปิดเองได้

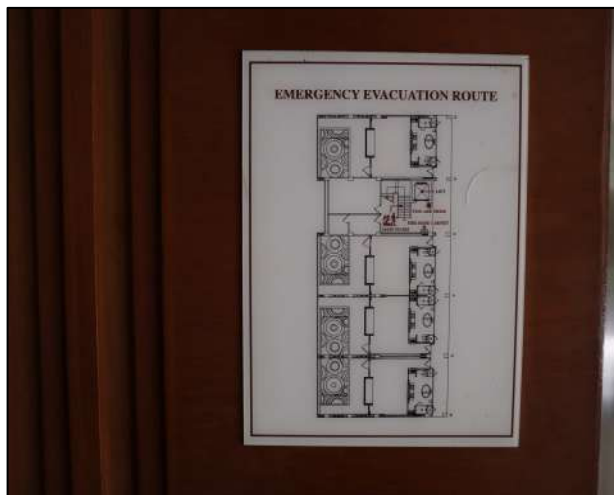
ภาพที่ 1-21 ป้ายบอกตำแหน่งอุปกรณ์ดับเพลิง

(จ) ป้ายบอกตำแหน่งอุปกรณ์ดับเพลิง (ภาพที่ 1-21) ติดตั้งไว้ในห้องพักทุกห้องโดยแสดงตำแหน่งของผู้อ่าน ตำแหน่งที่ตั้งของอุปกรณ์ดับเพลิง และบันไดหนีไฟ
