## ผลการติดตามตรวจสอบคุณภาพสิ่งแวดล้อม

### 3.1 การปฏิบัติตามมาตรการติดตามตรวจสอบผลกระทบสิ่งแวดล้อม

โครงการ เดอะ พาโนรา บ้านอำเภอ (The Panora Baan-Amphur) ตั้งอยู่ที่ ตำบลนาจอมเทียน อำเภอสัตหีบ จังหวัดชลบุรี เป็นโครงการประเภทอาคารอยู่อาศัยรวม (อาคารชุด) มีจำนวนห้องชุด 655 ห้อง ประกอบด้วย อาคารขนาดความสูง 7 ชั้น และชั้นใต้ดิน 1 ชั้น จำนวน 4 อาคาร และอาคารสรวายน้ำ จำนวน 2 อาคาร ขนาดพื้นที่โครงการ 6-2-49.3 ไร่ หรือ 10,597.20 ตารางเมตร ทั้งนี้โครงการ เดอะ พาโนรา บ้านอำเภอ (The Panora Baan-Amphur) ได้มีการตรวจสอบด้านผลกระทบสิ่งแวดล้อมตามเงื่อนไขที่เสนอไว้ในรายงานการประเมินผลกระทบสิ่งแวดล้อม ตามหนังสือเห็นชอบเลขที่ ทส 1010.5/7825 ลงวันที่ 2 มิถุนายน พ.ศ. 2564 โดยได้มอบหมายให้ บริษัท โอกลา เทสติ้ง แอนด์ คอนซัลติ้ง เซอร์วิส จำกัด เป็นผู้ดำเนินการตรวจวัดคุณภาพสิ่งแวดล้อม เพื่อนำเสนอต่อหน่วยงานที่เกี่ยวข้องต่อไป

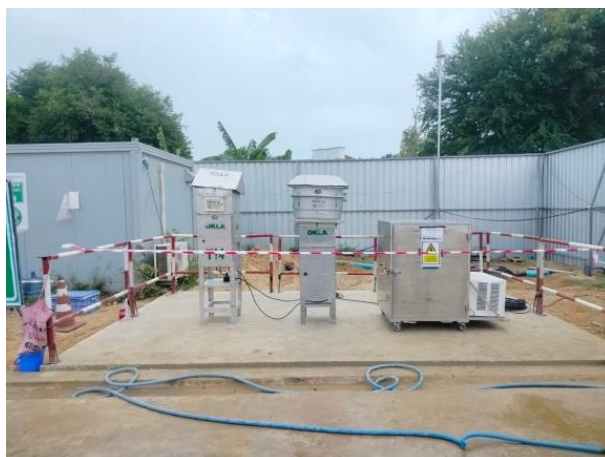
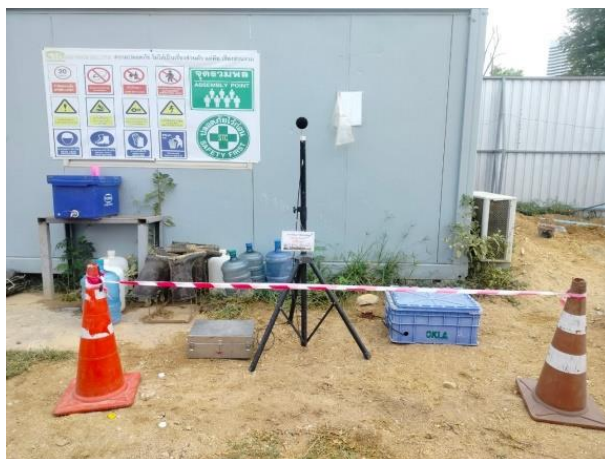
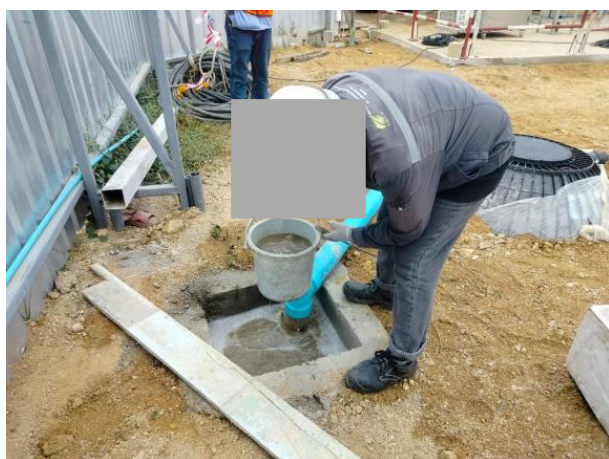
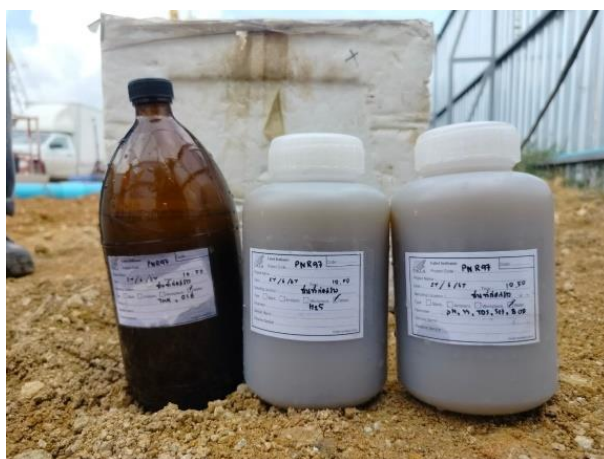
รูปที่ 3.5-1 แสดงการเก็บตัวอย่างคุณภาพสิ่งแวดล้อม โครงการ เดอะ พาโนรา บ้านอำเภอ  
(The Panora Baan-Amphur)
