# บทที่ 3

ผลการปฏิบัติตามมาตรการ  
ติดตามตรวจสอบผลกระทบ  
สิ่งแวดล้อม

โครงการ เสนาคีท รัตนวิเบศร์ - บางบัวทอง บริษัท ปิทีแลนด์ จำกัด

ระหว่างเดือน มกราคม - มิถุนายน พ.ศ. 2567

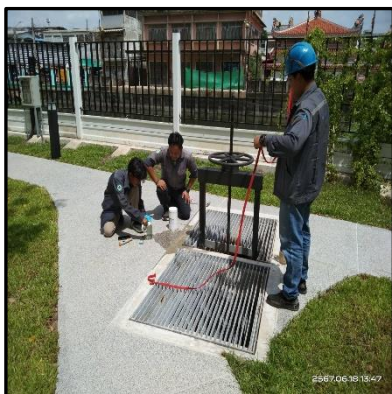
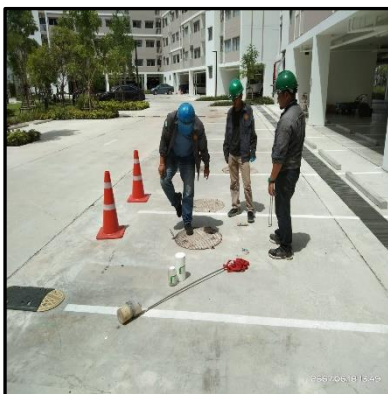
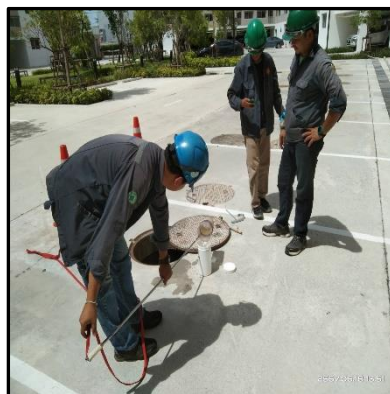
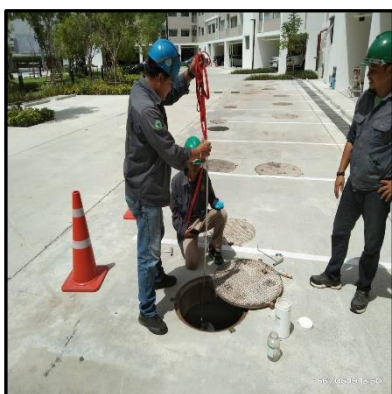
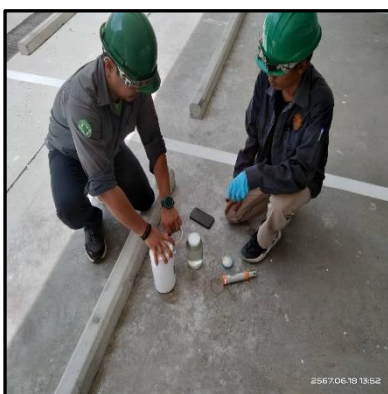
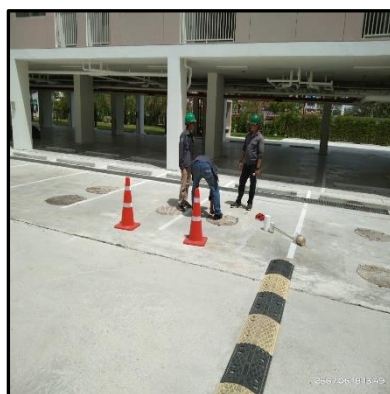
การตรวจวัดคุณภาพน้ำทั้ง ทำการเก็บตัวอย่างคุณภาพน้ำ 5 จุด ได้แก่ จุดรวบรวมน้ำเสียก่อนเข้าระบบบำบัด น้ำเสียจำนวน 1 จุด บ่อพักน้ำสุดท้ายก่อนระบายออกสู่คลองสาธารณะ จำนวน 1 จุด และจุดตรวจวัดคุณภาพน้ำผิวดินคลองพระพิมล จำนวน 2 จุด ได้แก่ จุดเหื่อน้ำจากจุดระบายน้ำทั้ง 500 เมตรจำนวน 1 จุด และจุดท้ายน้ำจากจุดระบายน้ำทั้ง 500 เมตร

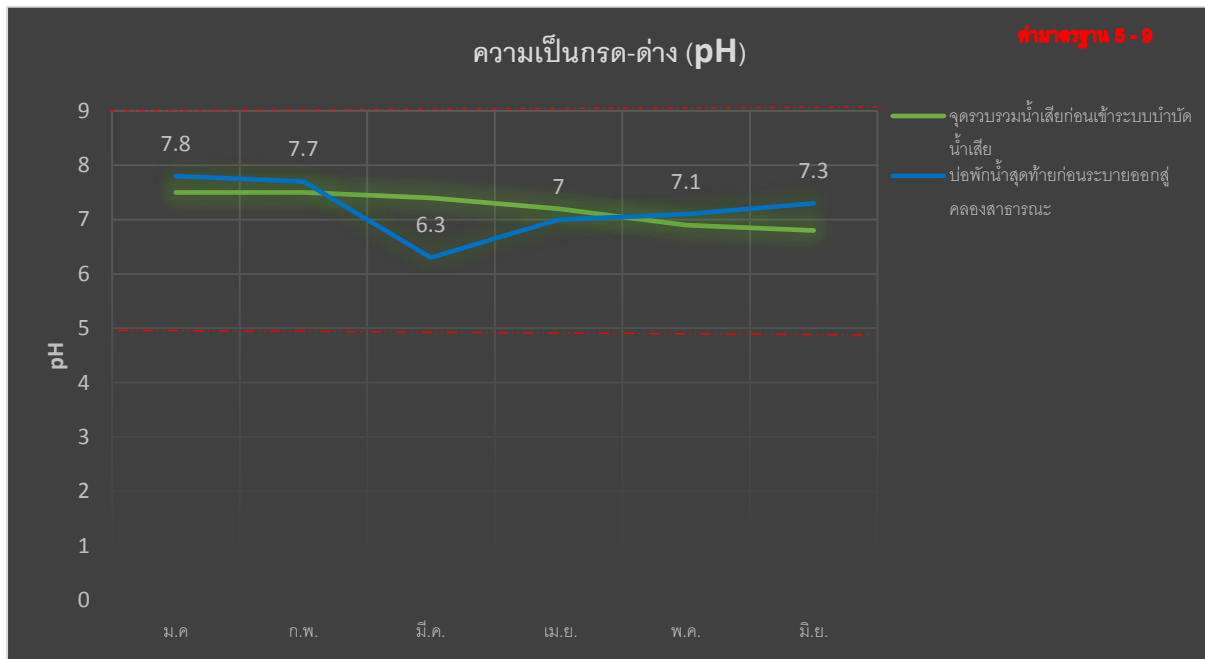
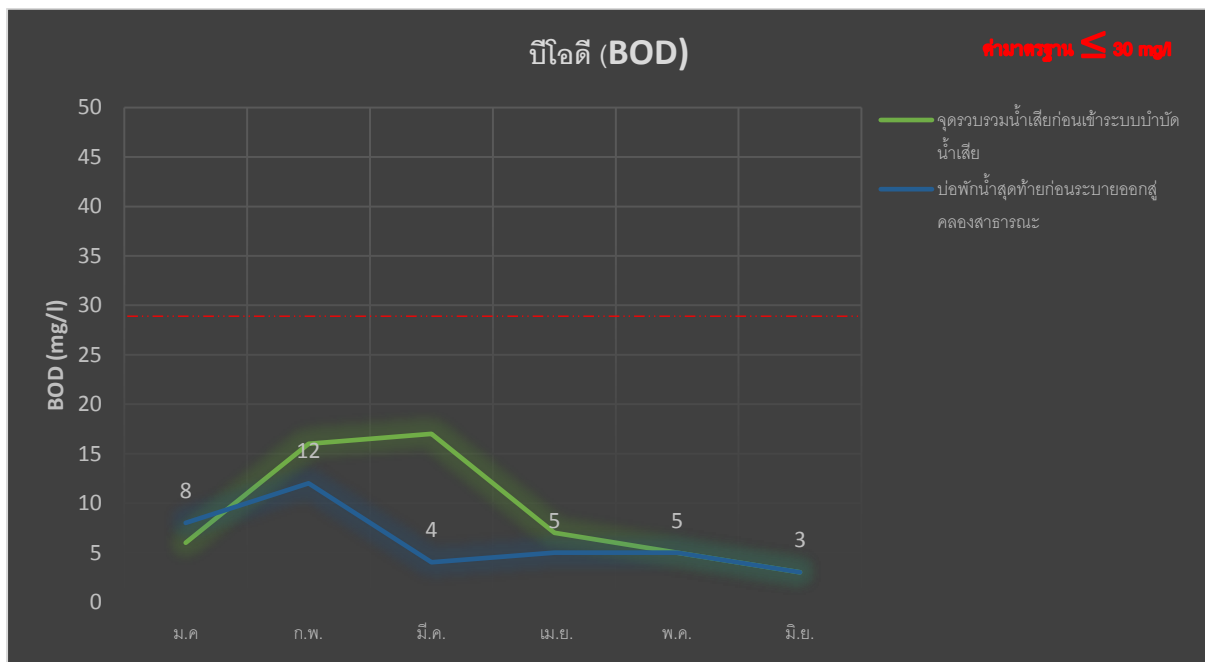
ตำแหน่งที่ตรวจวัด จุฬารวมน้ำเสียก่อนเข้าระบบบำบัดน้ำเสีย

ดัชนีคุณภาพน้ำทิ้ง	หน่วย	ผลการตรวจวัด <sup>(๑)</sup>						ค่ามาตรฐาน <sup>(๒)</sup>	เกณฑ์กำหนด ในรายงานฯ <sup>(๓)</sup>
		17 ม.ค	16 ก.พ	19 มี.ค	20 เม.ย	18 พ.ค.	18 มิ.ย.		
pH	-	7.5	7.5	7.4	7.2	6.9	6.8	5-9	
BOD	mg/l	6	16	17	7	5	3	$\leq 30$	
SS	mg/l	6	12	15	12	<3	3	$\leq 40$	
Sulfide	mg/l	ND <sup>3</sup>	<0.1	0.6	<0.1	<0.1	<0.1	$\leq 1.0$	
TDS	mg/l	266	351	545	507	295	254	$\leq 500$	
Oil & Grease	mg/l	ND <sup>3</sup>	ND <sup>3</sup>	ND <sup>1</sup>	ND <sup>1</sup>	ND <sup>1</sup>	ND <sup>1</sup>	$\leq 20$	
TKN	mg/l	4	<4	<4	12	7	5	$\leq 35$	
Settleble Solids	ml/l/hr	<0.1	ND <sup>3</sup>	<3.0	ND <sup>1</sup>	ND <sup>1</sup>	ND <sup>1</sup>	$\leq 0.5$

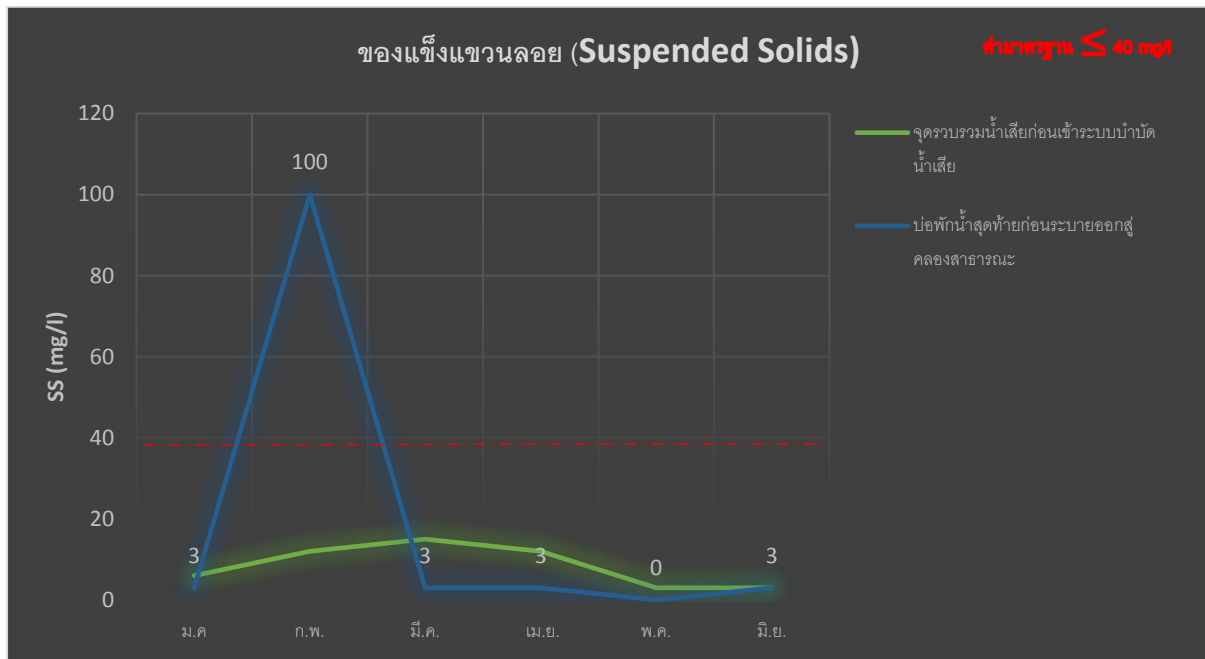
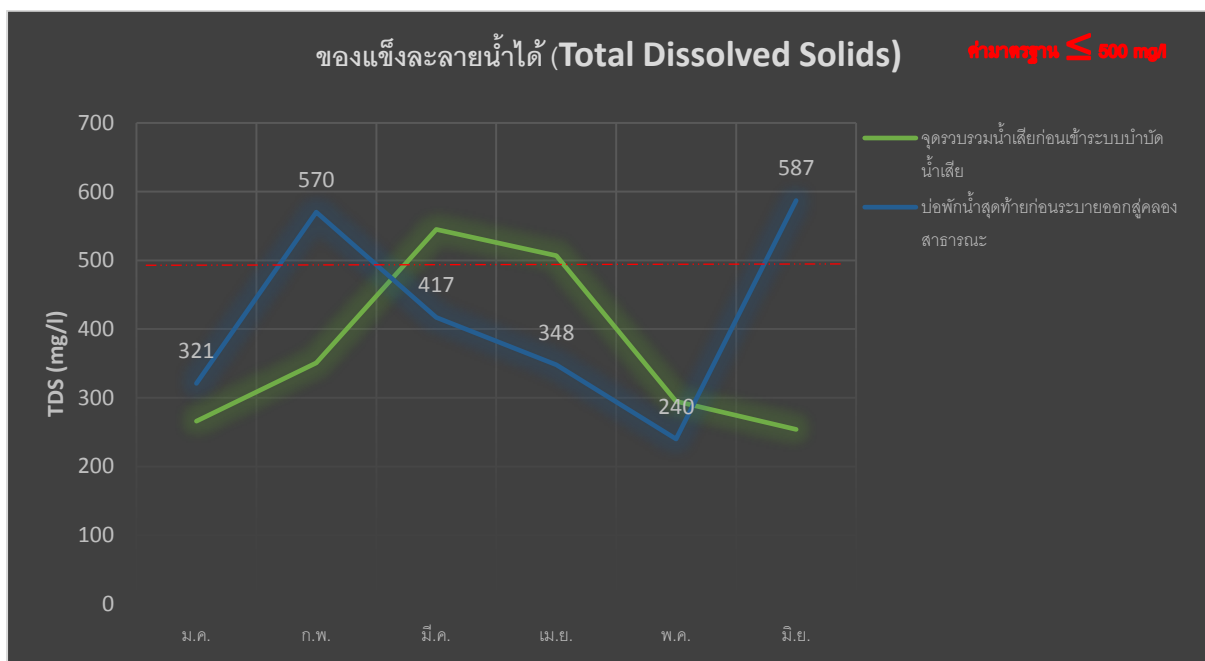
ดัชนีคุณภาพน้ำทิ้ง	หน่วย	ผลการตรวจวัด <sup>(๑)</sup>						ค่ามาตรฐาน <sup>(๒)</sup>	เกณฑ์กำหนด ในรายงานฯ <sup>(๓)</sup>
		17 ม.ค.	16 ก.พ.	19 มี.ค.	20 เม.ย.	18 พ.ค.	18 มิ.ย.		
pH	-	7.8	7.7	6.3	7.0	7.1	7.3	5-9	
BOD	mg/l	8	12	4	5	5	3	$\leq 30$	
SS	mg/l	<3	100	<3	3	ND <sup>1</sup>	<3	$\leq 40$	
Sulfide	mg/l	ND <sup>3</sup>	1.0	<0.1	<0.1	<0.1	<0.1	$\leq 1.0$	
TDS	mg/l	321	570	417	348	240	587	$\leq 500$	
Oil & Grease	mg/l	ND <sup>3</sup>	ND <sup>3</sup>	ND <sup>3</sup>	ND <sup>3</sup>	ND <sup>1</sup>	ND <sup>1</sup>	$\leq 20$	
TKN	mg/l	6	8	6	8	4	<4	$\leq 35$	
Settleble Solids	ml/l/hr	<0.1	<3.0	ND <sup>3</sup>	ND <sup>3</sup>	ND <sup>1</sup>	ND <sup>1</sup>	$\leq 0.5$

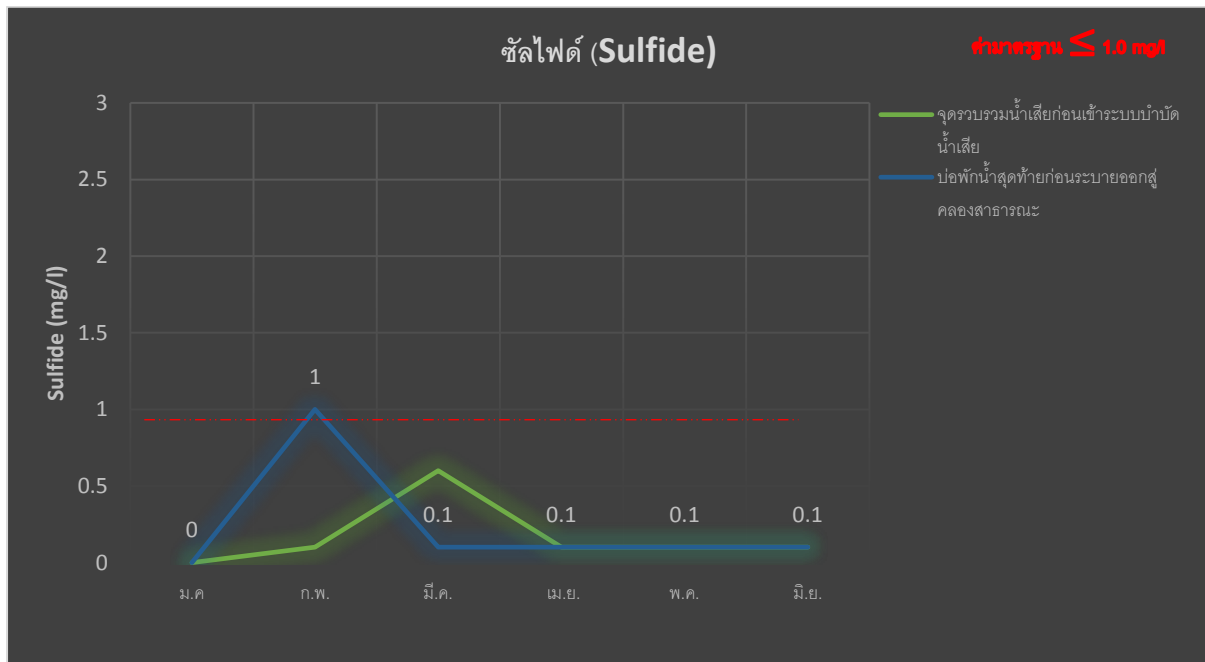
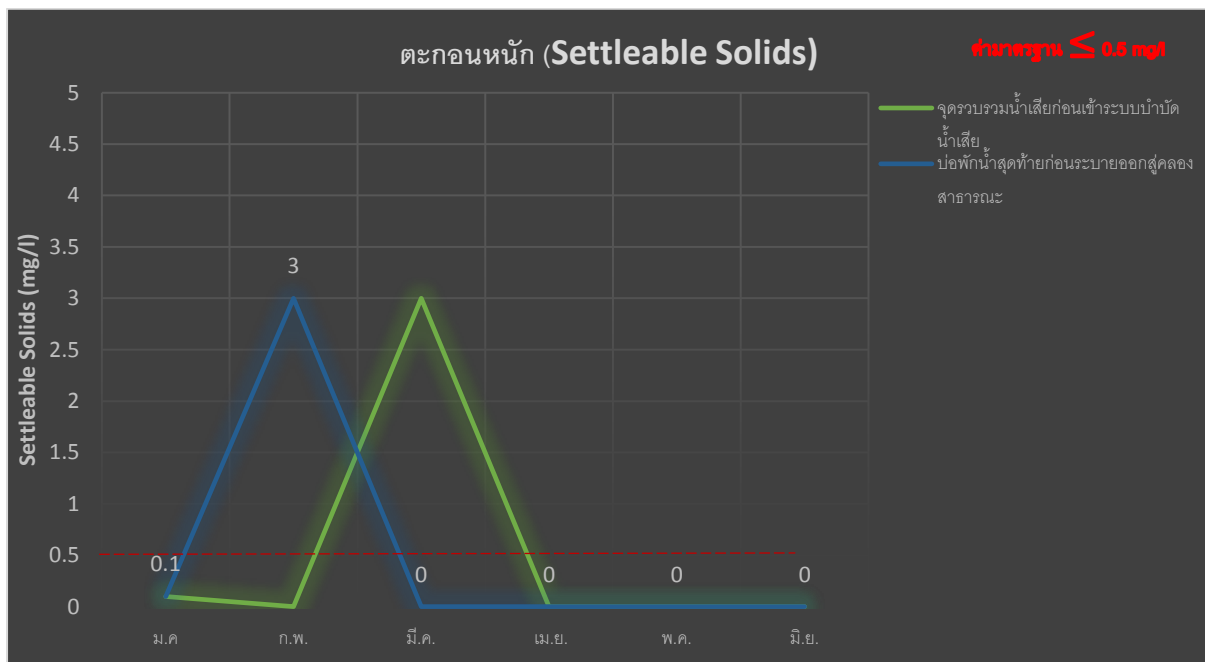
ตำแหน่งที่ตรวจวัด จุดเก็บน้ำคุณภาพน้ำผิวดิน จุดเหนือน้ำจากจุดระบายน้ำทิ้ง 500 เมตร

ดัชนีคุณภาพน้ำทิ้ง	หน่วย	ผลการตรวจวัด <sup>(๑)</sup>						ค่ามาตรฐาน <sup>(๒)</sup>	เกณฑ์กำหนด ในรายงานฯ <sup>(๓)</sup>
		17 ม.ค.	16 ก.พ.	19 มี.ค.	20 เม.ย.	18 พ.ค.	18		
pH	-	7.5	-	-	7.7	-		5-9	
BOD	mg/l	12	-	-	6	-		$\leq 4.0$	×
SS	mg/l	27	-	-	<3	-		-	
Odour	-	ND <sup>3</sup>	-	-	ND <sup>3</sup>	-		-	
Color (Normal)	ADMI	23	-	-	21	-		-	
Color (Adjust)	ADMI	29	-	-	19	-		-	
Temperature	°C	30.9	-	-	38.2	-		2	
Dissolved (DO)	mg/l	5.1	-	-	5.4	-		$\geq 2.0$	
Nitrate-nitrogen	mg/l	12.528	-	-	23.371	-		$\leq 5.0$	×
Ammonia	mg/l	ND <sup>3</sup>	-	-	1.23	-		$\leq 0.5$	×
Oil & Grease	mg/l	ND <sup>3</sup>	-	-	ND <sup>3</sup>	-		-	
TCB	MPN/100 mL	$1.6 \times 10^3$	-	-	$7.9 \times 10$	-		-	
FCB	MPN/100 mL	$9.2 \times 10^2$	-	-	$4.9 \times 10$	-		-

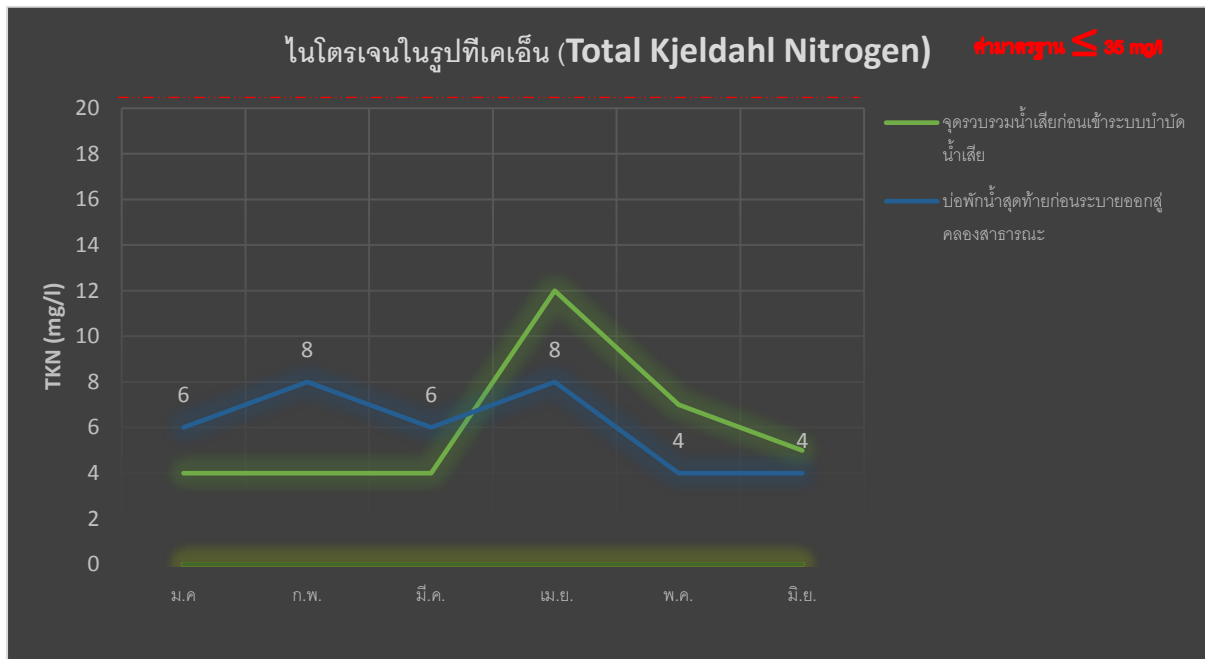
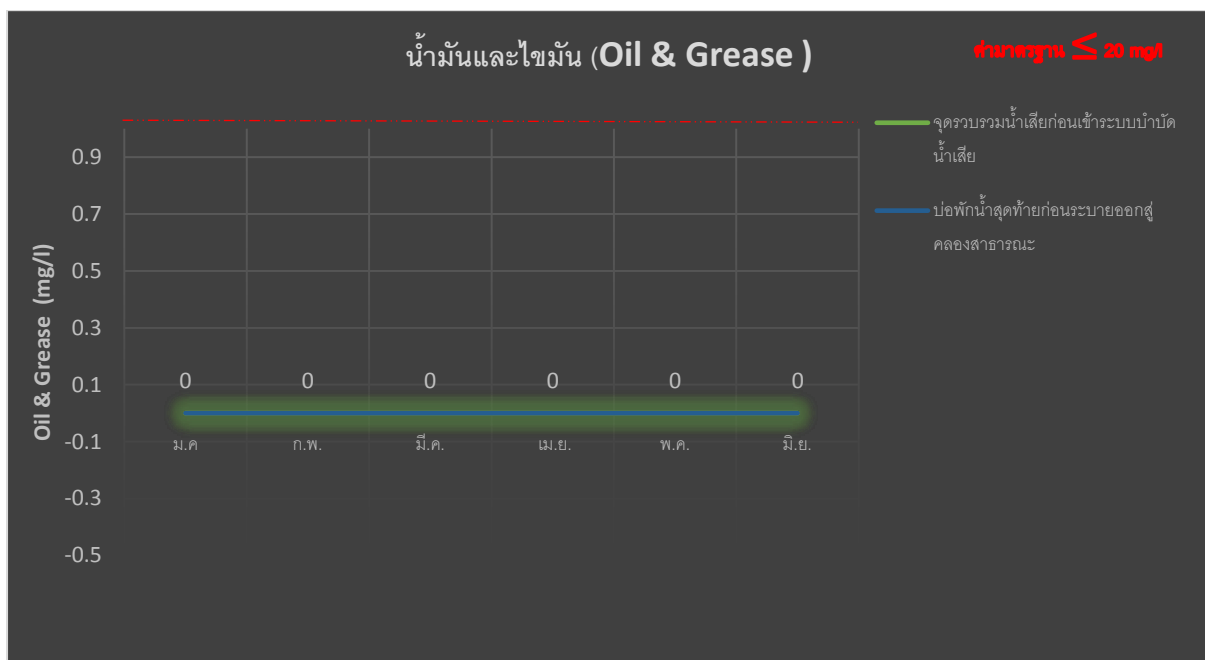
ตำแหน่งที่ตรวจวัด จุดเก็บน้ำคุณภาพน้ำผิวดิน จุดท้ายน้ำจากจุดระบายน้ำทิ้ง 500 เมตร

ดัชนีคุณภาพน้ำทิ้ง	หน่วย	ผลการตรวจวัด <sup>(๑)</sup>						ค่ามาตรฐาน <sup>(๒)</sup>	เกณฑ์กำหนด ในรายงานฯ <sup>(๓)</sup>
		17 ม.ค.	16 ก.พ.	19 มี.ค.	20 เม.ย.	18 พ.ค.	18 มิ.ย.		
pH	-	7.5	-	-	7.6	-	-	5-9	
BOD	mg/l	13	-	-	4	-	-	$\leq 4.0$	×
SS	mg/l	52	-	-	36	-	-	-	
Odour	-	ND <sup>3</sup>	-	-	ND <sup>3</sup>	-	-	-	
Color (Normal)	ADMI	19	-	-	23	-	-	-	
Color (Adjust)	ADMI	21	-	-	23	-	-	-	
Temperature	°C	29.9	-	-	36.8	-	-	2	
Dissolved (DO)	mg/l	5.1	-	-	5.0	-	-	$\geq 2.0$	
Nitrate-nitrogen	mg/l	9.129	-	-	10.843	-	-	$\leq 5.0$	×
Ammonia	mg/l	ND <sup>3</sup>	-	-	1.34	-	-	$\leq 0.5$	
Oil & Grease	mg/l	ND <sup>3</sup>	-	-	ND <sup>3</sup>	-	-	-	
TCB	MPN/100 mL	3.7	-	-	ND <sup>3</sup>	-	-	-	
FCB	MPN/100 mL	ND <sup>3</sup>	-	-	ND <sup>3</sup>	-	-	-
