รายงานผลการปฏิบัติตามเงื่อนไขของมาตรการป้องกันและแก้ไขผลกระทบสิ่งแวดล้อม และมาตรการติดตามตรวจสอบคุณภาพสิ่งแวดล้อม โครงการ KANTARY HOTEL KABINBURI อำเภออินทร์บุรี จังหวัดปราจีนบุรีระหว่างเดือนมกราคม – มิถุนายน 257โครงการฯ ได้ดำเนินนโยบายในการตรวจสอบ และรักษาคุณภาพสิ่งแวดล้อม ควบคู่กับการดำเนินกิจการของบริษัท เพื่อตอบสนองพระราชบัญญัติส่งเสริม และรักษาคุณภาพสิ่งแวดล้อมแห่งชาติพ.ศ. 2535 ทางบริษัท จึงได้ดำเนินการติดตามตรวจสอบคุณภาพสิ่งแวดล้อม ตามแนวทางในหนังสือแจ้งผลการพิจารณารายงานที่ ทส.1009/7002 สิงหาคม 2550(หน้าที่ ง-2 ภาคผนวก ง)โดยทางโครงการฯ ได้ดำเนินการติดตามตรวจสอบและจัดทำรายงานผลการปฏิบัติตามเงื่อนไขของมาตรการป้องกัน และแก้ไขผลกระทบสิ่งแวดล้อมและมาตรการติดตามตรวจสอบคุณภาพสิ่งแวดล้อมระยะดำเนินการ เพื่อนำเสนอสำนักงานพิจารณาเป็นประจำทุก 6 เดือน

ชื่อโครงการ	โครงการโรงแรม แคนทารี กบินทร์บุรี (KANTARY KABINBURI)
ชื่อเดิมโครงการก่อนมีการเปลี่ยนแปลง	โครงการโรงแรมกสินรี เฮ้าส์
สถานที่ตั้ง	ถนนสุวรรณศร ตำบลเมืองเก่า อำเภออินทร์บุรี จังหวัดปราจีนบุรี
ชื่อเจ้าของโครงการ	บริษัท บี. เอ็ม. เอช. เทริดดิง จำกัด
สถานที่ติดต่อ	27/2-3 ถนนวิทย์ แขวงลุมพินี เขตปทุมวัน กรุงเทพฯ 10330
จัดทำโดย	บริษัท เมทริกซ์ แอสโซซิเอทส์ จำกัด
โครงการได้รับความเห็นชอบในรายงานการวิเคราะห์ผลกระทบสิ่งแวดล้อมเมื่อเดือน ส

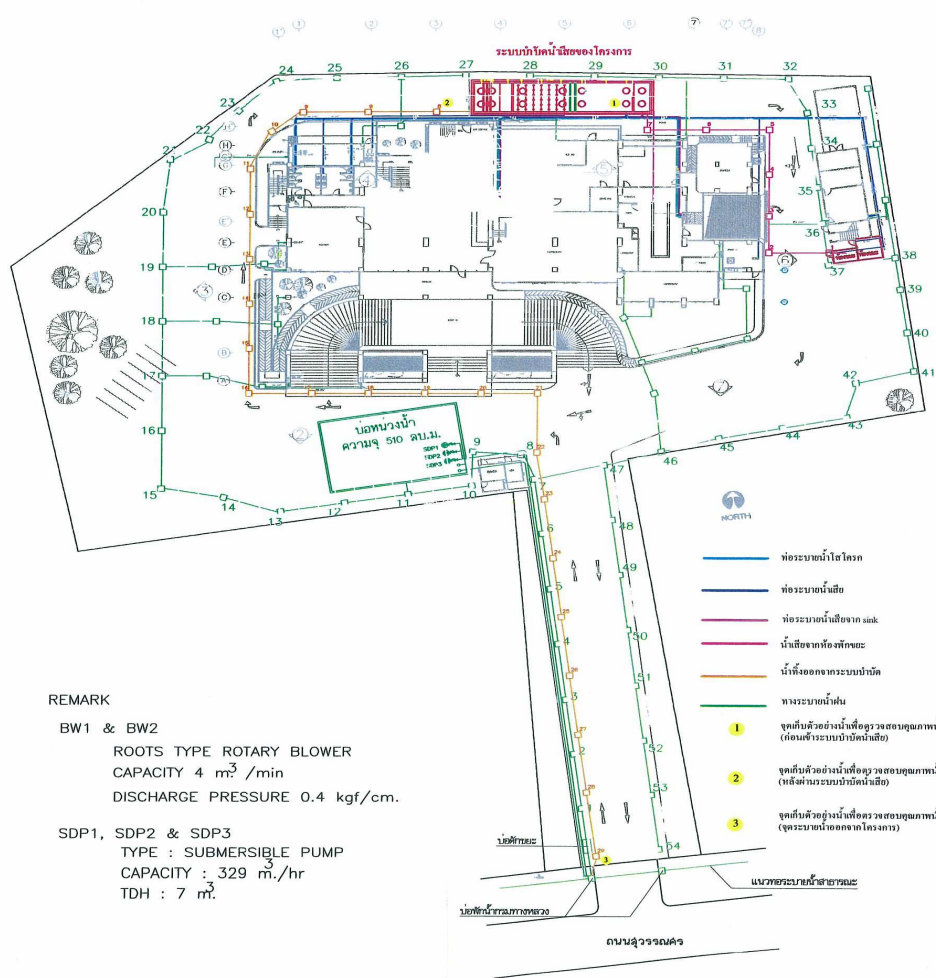
ภาพที่ 1-6 แผนผังระบบระบายน้ำของโครงการ KANTARY HOTELS KABINBURI

ROOTS TYPE ROTARY BLOWER
CAPACITY 4 m³ /min
DISCHARGE PRESSURE 0.4 kgf/cm.

SDP1, SDP2 & SDP3
TYPE : SUBMERSIBLE PUMP
CAPACITY : 329 m.³/hr
TDH : 7 m.³

แปลนระบบท่อสุขาภิบาล	1st FLOOR
SCALE	1:500

รูปที่ 2 แสดงตำแหน่งระบบบำบัดน้ำเสีย บ่อหน่วงน้ำ และระบบสุขภาพิบาลของโครงการ

ระบบระบายน้ำของทางโครงการฯ เป็นระบบท่อแยก (Separated System) ระหว่างน้ำฝนกับน้ำเสียซึ่งน้ำเสียทุกชนิดที่ระบายออกจากเครื่องสุขภัณฑ์ ห้องน้ำ และส่วนอื่นๆ จะถูกรวบรวมโดยระบบท่อภายในอาคารก่อนเข้าสู่ระบบบำบัดน้ำเสียและระบบระบายน้ำของแต่ละอาคาร

ระบบระบายน้ำฝนของทางโครงการฯ เป็นท่อคอนกรีตเสริมเหล็กขนาดเส้นผ่านศูนย์กลาง 12 นิ้ว 16 นิ้ว และ 20 นิ้วและมีบ่อดักน้ำทุกระยะ 8 เมตร ทั้งนี้ น้ำฝนทั้งหมดที่เกิดขึ้นในพื้นที่โครงการเป็นเวลา 3 ชั่วโมง จะถูกรวบรวมเข้าสู่บ่อดักน้ำที่มีปริมาตรกักเก็บเท่ากับ 510 ลูกบาศก์เมตร โดยบ่อดักน้ำ (ภาพที่ 1-6) จะทำหน้าที่หน่วงน้ำฝน และทยอยระบายน้ำฝนออกสู่ท่อระบายน้ำของกรมทางหลวงต่อไป

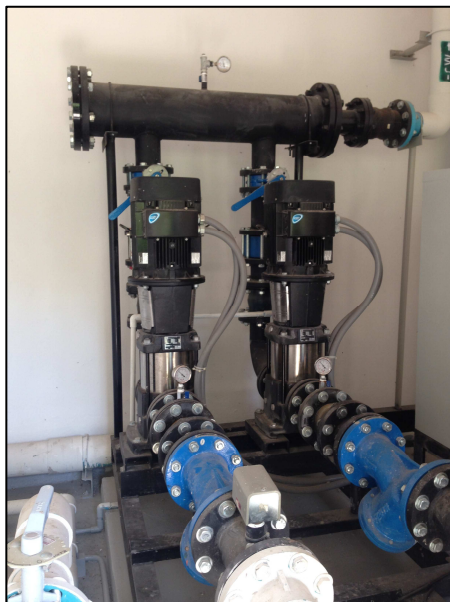
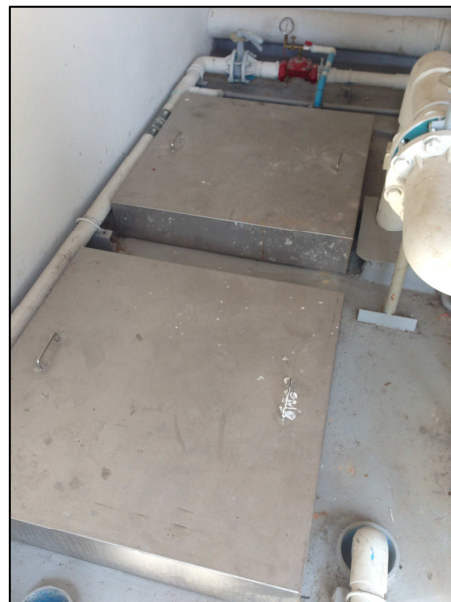
ภาพที่ 1-10ถังสำรองน้ำใช้ภายในโครงการฯ

1.1) ถังเก็บน้ำใต้ดินอาคารโรงแรมมีปริมาตรกักเก็บน้ำ 211.00 ลูกบาศก์เมตร

1.2) ถังเก็บน้ำดาดฟ้าอาคารโรงแรม มีปริมาตรกักเก็บน้ำ 164.00 ลูกบาศก์เมตร

ดังนั้นโครงการฯ มีการสำรองน้ำใช้ทั่วไปทั้งถังเก็บน้ำชั้นใต้ดินและชั้นดาดฟ้ารวมกันประมาณ 375 ลูกบาศก์เมตร สามารถสำรองน้ำใช้ในชั่วโมงสูงสุดได้นานประมาณ 25.97 ชั่วโมง

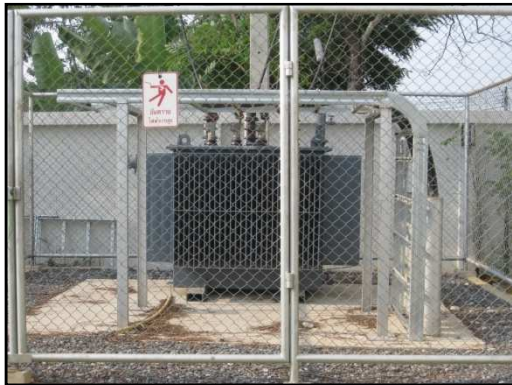
ภาพที่ 1-11หม้อแปลงไฟฟ้าโครงการฯ

เมื่อเปิดดำเนินการโครงการ จะมีปริมาณความต้องการใช้ไฟฟ้าประมาณ 1,318KVA ซึ่งจะได้รับการบริการกระแสไฟฟ้าจากการไฟฟ้าส่วนภูมิภาคอำเภอทับปดบุรี โดยโครงการจะติดตั้งหม้อแปลงไฟฟ้าขนาด 1,500 KVA (ภาพที่ 1-11) เพื่อลดแรงดันไฟฟ้าจากไฟฟ้าแรงสูงเป็นแรงดันต่ำเข้าสู่แผงไฟฟ้าหลัก ซึ่งจะจ่ายไฟฟ้าไปยังแต่ละส่วนของโครงการต่อไป

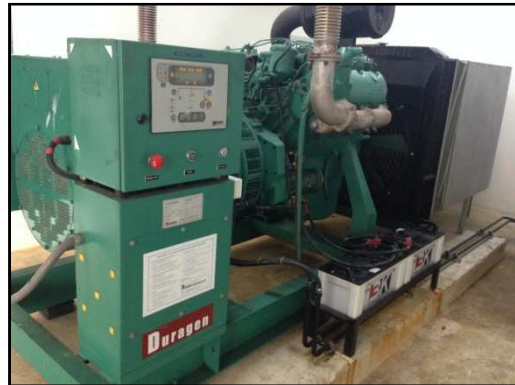
ภาพที่ 1-12เครื่องกำเนิดไฟฟ้า

ทางโครงการฯ จัดให้มีระบบไฟฟ้าสำรองในกรณีที่เกิดเหตุไฟฟ้าดับหรือขัดข้องโดยติดตั้งเครื่องกำเนิดไฟฟ้า (Generator) จำนวน 1 เครื่อง ขนาด 200 KVA (ภาพที่ 1-12) เพื่อจ่ายไฟฟ้าครอบคลุมทุกส่วน ได้แก่ ระบบไฟส่องสว่าง ระบบสุขาภิบาล ระบบสื่อสาร ระบบบำบัดน้ำเสีย และลิฟต์ เป็นต้น

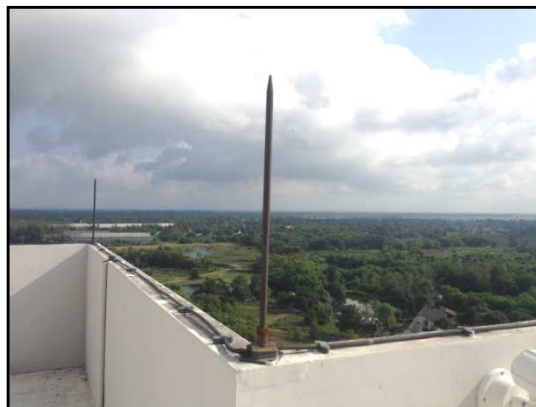
ภาพที่ 1-13เสาหล่อฟ้า

นอกจากนี้ยังจัดให้มีระบบสายและเสาหล่อฟ้า (ภาพที่ 1-13) เพื่อป้องกันฟ้าผ่าให้เป็นไปตามข้อกำหนดของการไฟฟ้าส่วนภูมิภาค

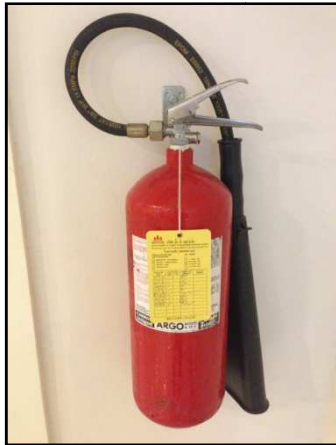
ภาพที่ 1-20 ถังดับเพลิงแบบมือถือ

เครื่องดับเพลิงแบบมือถือ เป็นชนิดผงเคมีแห้งขนาด 4 กิโลกรัม ติดตั้งสูงจากระดับพื้น 1.50 เมตร และในตู้หัวฉีดน้ำดับเพลิงทุกตู้ (ภาพที่ 1-18 และภาพที่ 1-20)

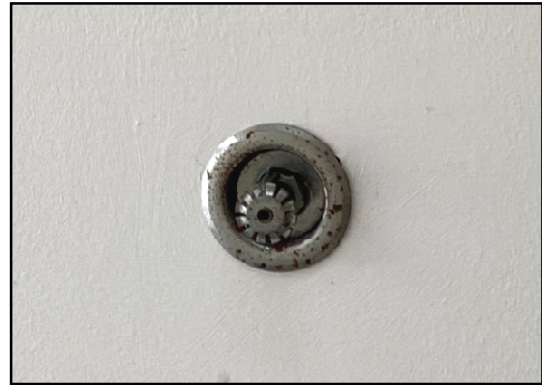
ภาพที่ 1-21 ระบบจ่ายน้ำอัตโนมัติ

เป็นระบบที่ทำงานเองอัตโนมัติเมื่ออุณหภูมิภายในห้องสูงขึ้นประมาณ 50 องศาเซลเซียส และจะมีสัญญาณแจ้งมายังห้องควบคุมให้ทราบว่าจะเกิดเพลิงไหม้ขึ้นได้ โดยจะติดตั้งครอบคลุมพื้นที่ในแต่ละชั้นของอาคาร (ภาพที่ 1-21)

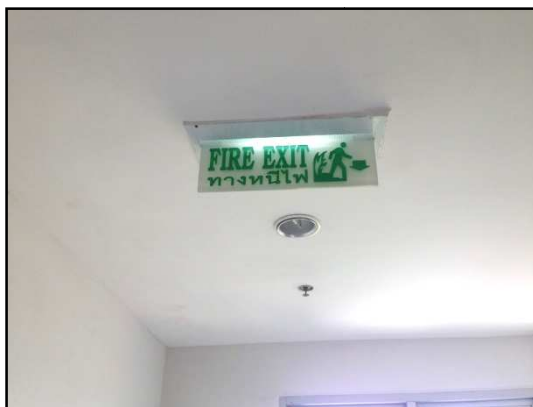
ภาพที่ 1-23 ป้ายบอกทางหนีไฟ

เป็นป้ายพลาสติกชนิดเรืองแสงและมีตัวอักษร Fire Exit ที่เปล่งสะท้อนออกมาให้เห็นได้ชัดเมื่อไฟดับ ป้ายมีลักษณะเป็นกล่องภายในบรรจุหลอดฟลูออเรสเซนต์ (ภาพที่ 1-23)

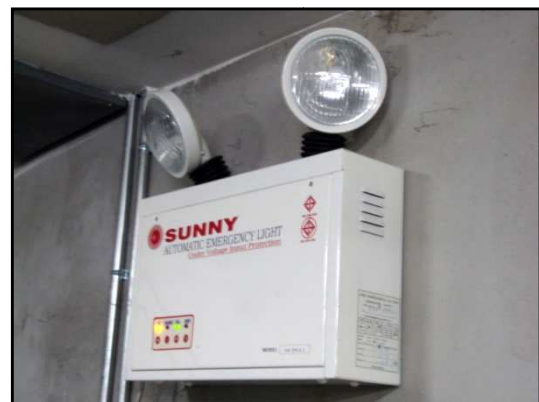
ภาพที่ 1-24 ไฟส่องสว่างฉุกเฉิน

เป็นชนิดใช้พลังงานแบตเตอรี่แห้ง สามารถสำรองไฟได้นาน 2 ชั่วโมง ในกรณีไฟดับ เครื่องจะทำงานอัตโนมัติโดยส่องแสงออกมาเพื่อให้มองเห็นทางเดินได้ (ภาพที่ 1-24)

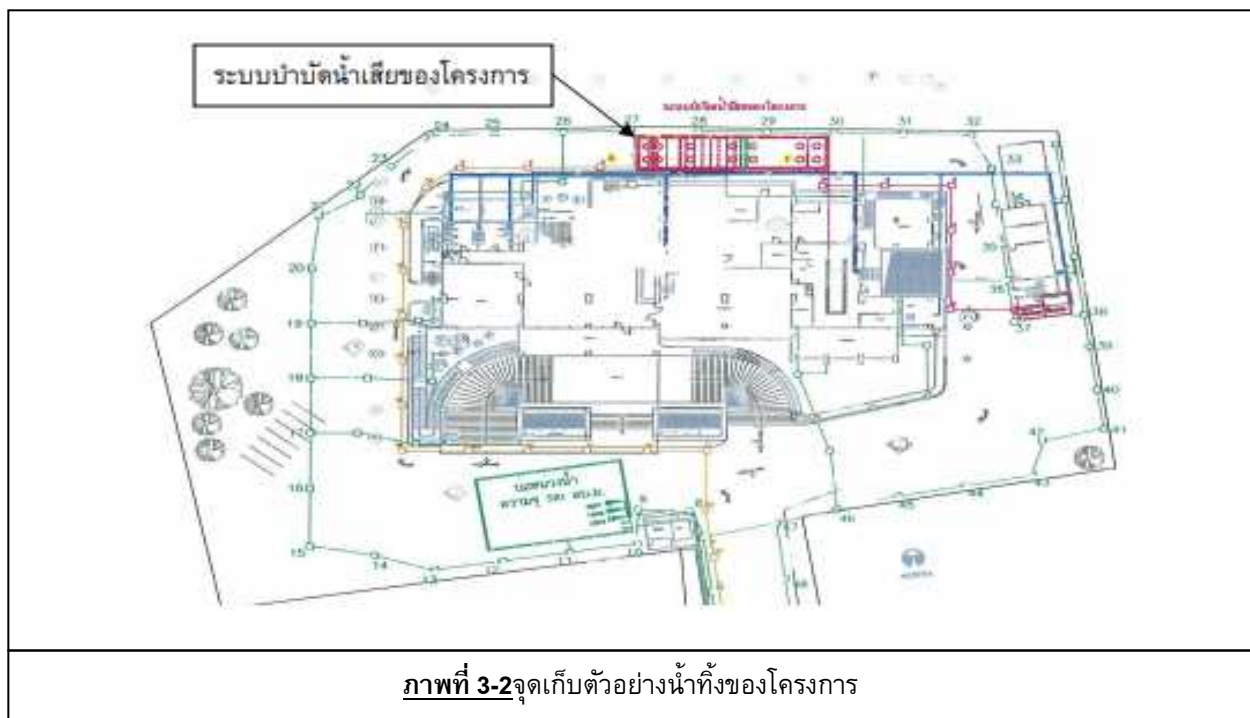
ภาพที่ 3-2 จุดเก็บตัวอย่างน้ำทิ้งของโครงการ

การวิเคราะห์คุณภาพน้ำทิ้งของโครงการ KANTARY KABINBURI ประจำเดือนมกราคม – มิถุนายน 2567 เพื่อตรวจสอบคุณภาพน้ำทิ้งและประสิทธิภาพในการบำบัดน้ำเสีย แสดงดังภาพที่ 3-2

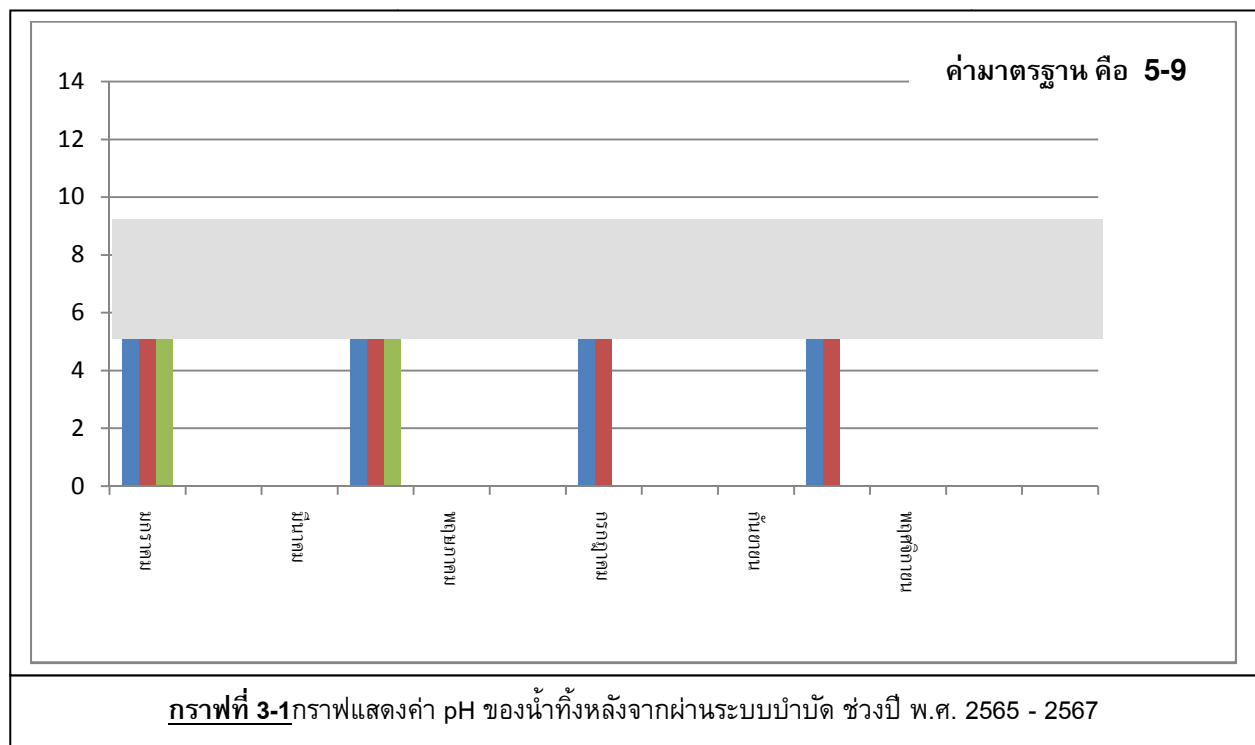
(1) ค่าดัชนีความเป็นกรด-ด่าง (pH)

ผลการตรวจวิเคราะห์น้ำทิ้งหลังผ่านระบบบำบัดน้ำเสียในช่วงเวลาปี 2565–2567 ของโครงการ KANTARY KABINBURI แสดงดังกราฟที่ 3-1 ถึงกราฟที่ 3-8

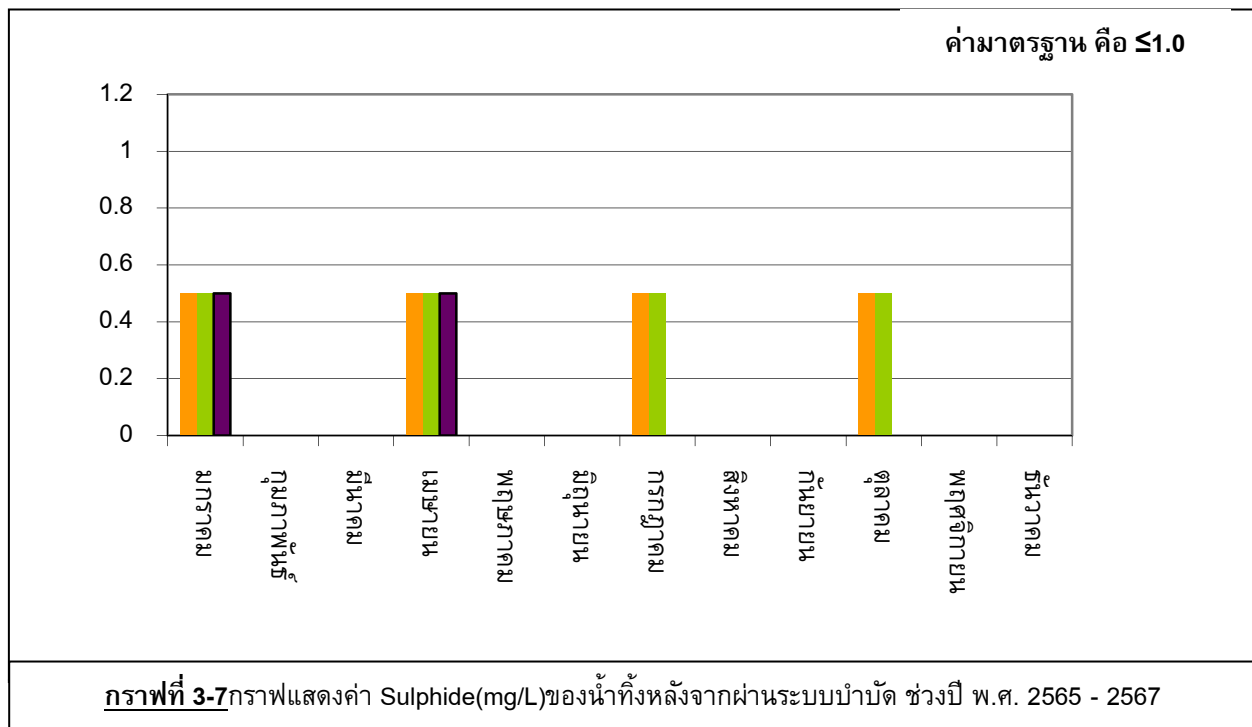
(7) ค่าซัลไฟด์ *(Sulphide)

หมายเหตุ: ผลวิเคราะห์ค่าซัลไฟด์ (Sulfide) ย้อนหลัง 3 ปี มีค่า Not Detect (ND) และ Detection Limit = 0.50

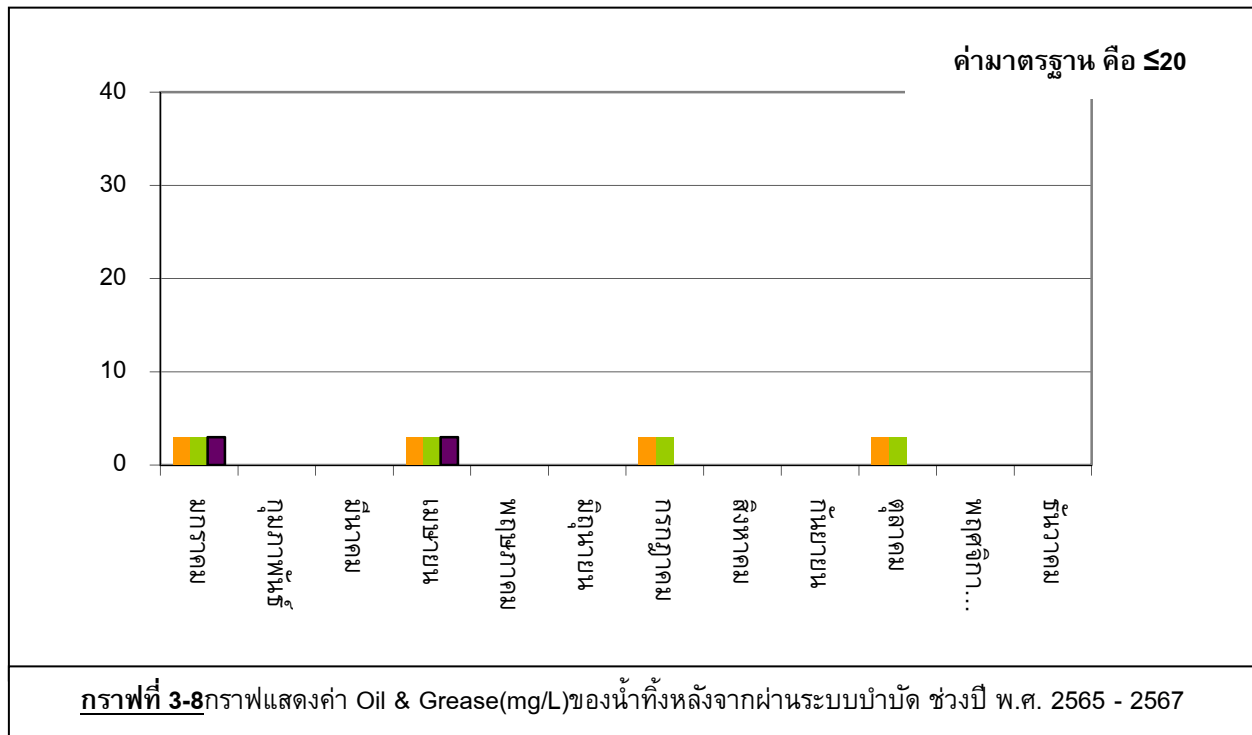
(1) ค่าน้ำมันและไขมัน (Oil & Grease)

หมายเหตุ: ผลวิเคราะห์ค่าน้ำมันและไขมัน (Oil & Grease) ย้อนหลัง 3 ปีมีค่า Not Detect (ND) และ Detection Limit = 3
