บทที่ 3

ผลการปฏิบัติตามมาตรการ
ติดตามตรวจสอบผลกระทบ
สิ่งแวดล้อม

ตารางที่ 3 แบบรายงานผลการปฏิบัติตามมาตรการติดตามตรวจสอบผลกระทบสิ่งแวดล้อมของโครงการ เสนาคิทท์ ฉลองกรุง-ลาดกระบัง เฟส 1

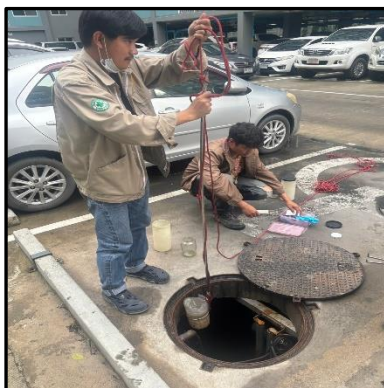
การตรวจวัดคุณภาพน้ำทิ้ง ทำการเก็บตัวอย่างคุณภาพน้ำ 2 จุด ได้แก่ จุดรวบรวมน้ำเสียเข้าระบบบำบัดน้ำเสียจำนวน 1 จุด และบ่อกักน้ำสุดท้ายของระบบก่อนระบายลงสู่ระบบระบายน้ำบนถนนสาธารณะจำนวน 1 จุด เดือนละ 1 ครั้ง
