# บทที่ 3

ผลการปฏิบัติตามมาตรการ  
ติดตามตรวจสอบผลกระทบ  
สิ่งแวดล้อม

ตารางที่ 3 แบบรายงานผลการปฏิบัติตามมาตรการติดตามตรวจสอบผลกระทบสิ่งแวดล้อมของโครงการ เสนาภิพัฑ์ ฉลองกรุง-ลาดกระบัง เฟส2

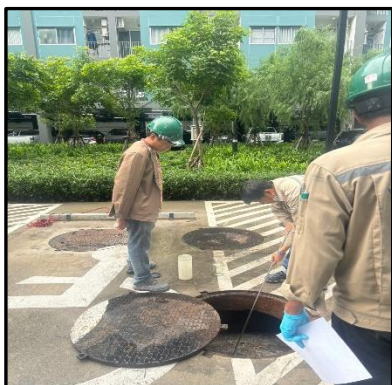
การตรวจวัดคุณภาพน้ำทิ้ง ทำการเก็บตัวอย่างคุณภาพน้ำ 2 จุด ได้แก่ จุดรวบรวมน้ำเสียเข้าระบบบำบัดน้ำเสียจำนวน 1 จุด และบ่อกักน้ำสุดท้ายของระบบก่อนระบายลงสู่ระบบระบายน้ำบนถนนสาธารณะจำนวน 1 จุด เดือนละ 1 ครั้ง

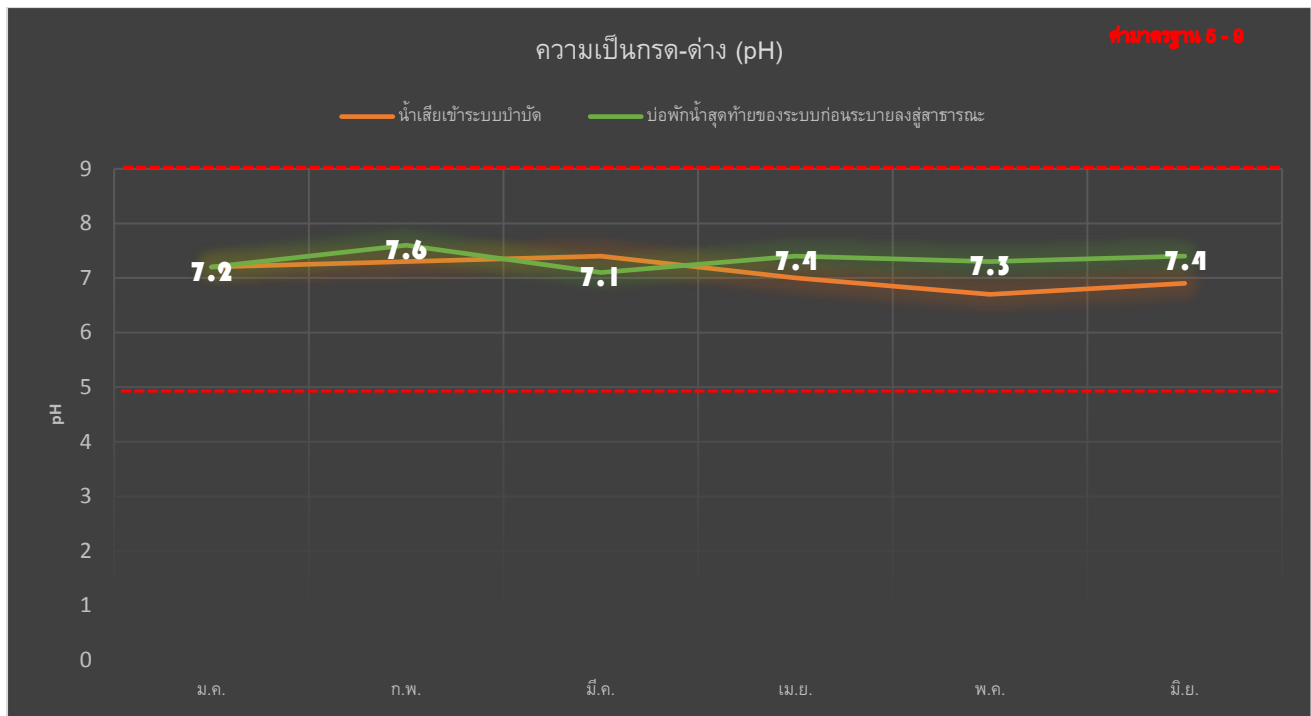
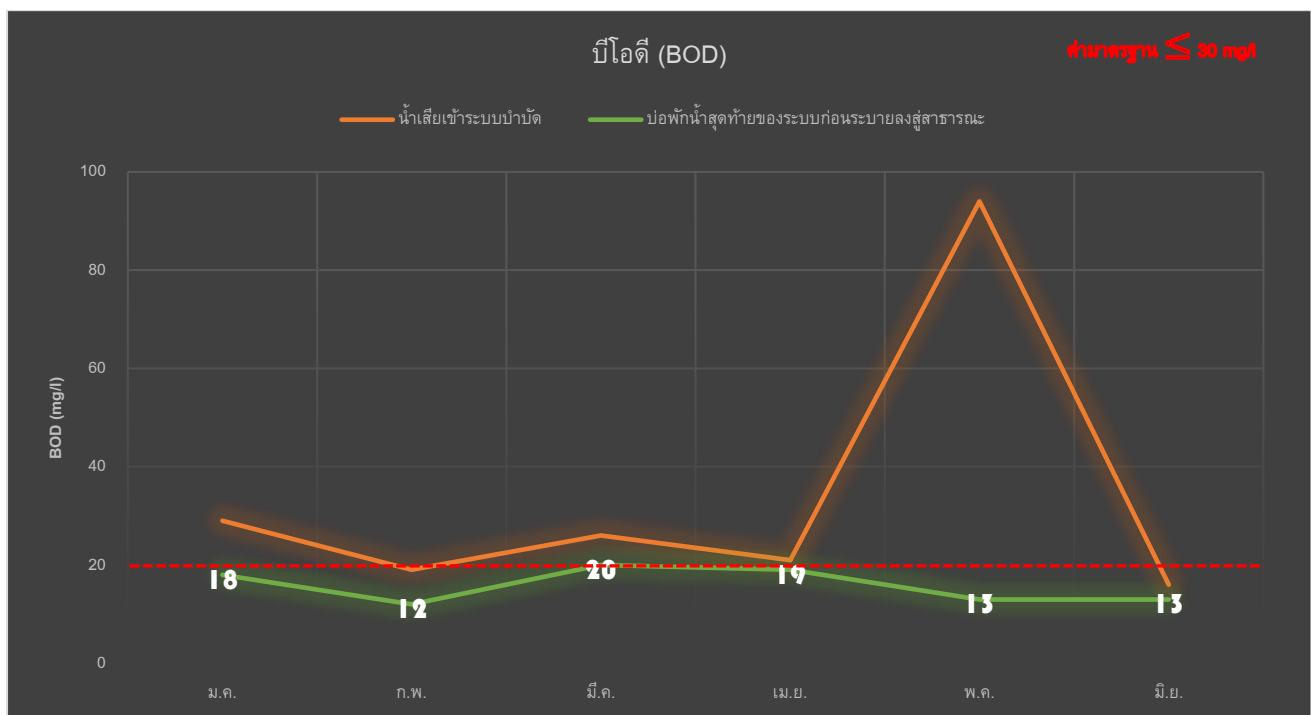
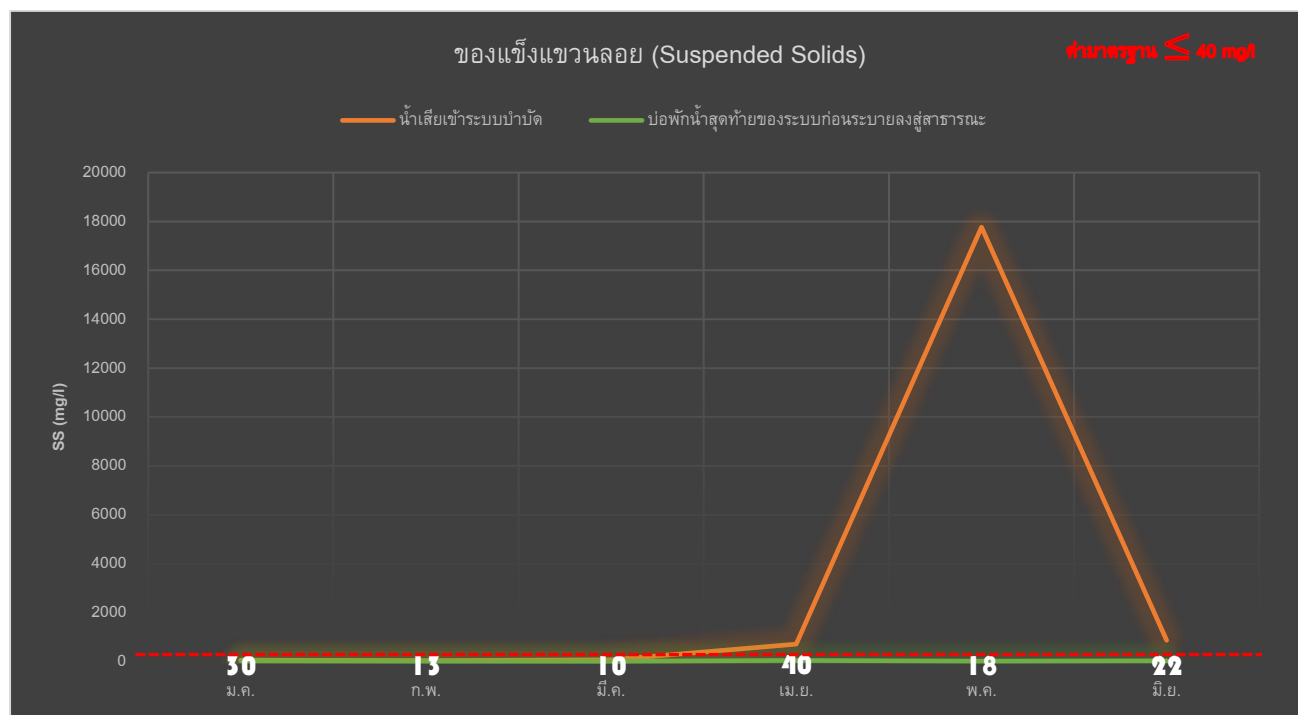
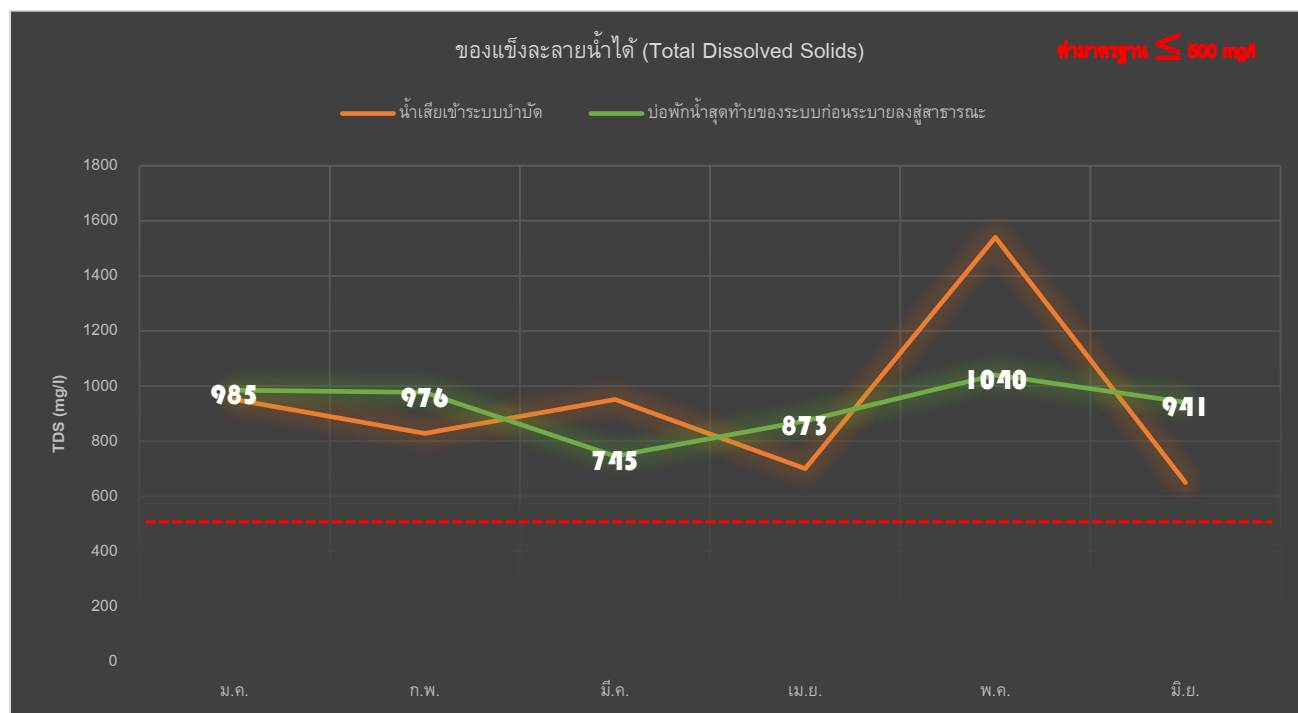
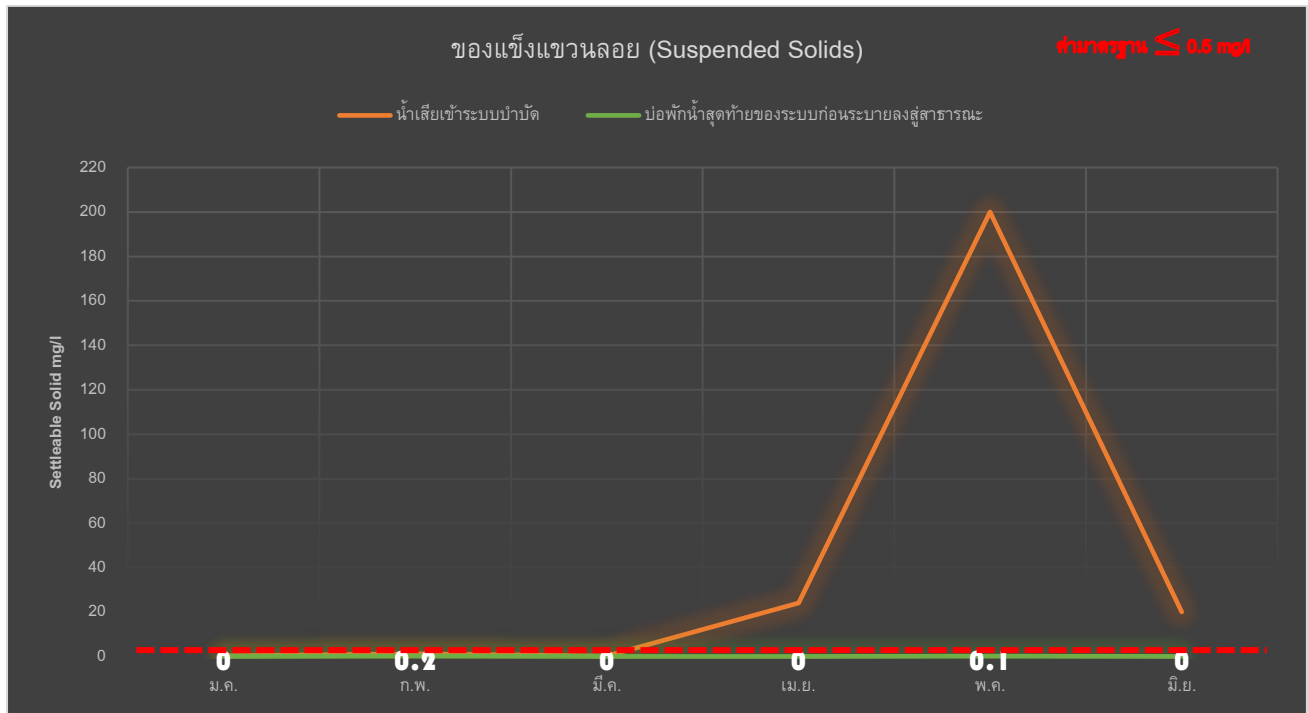
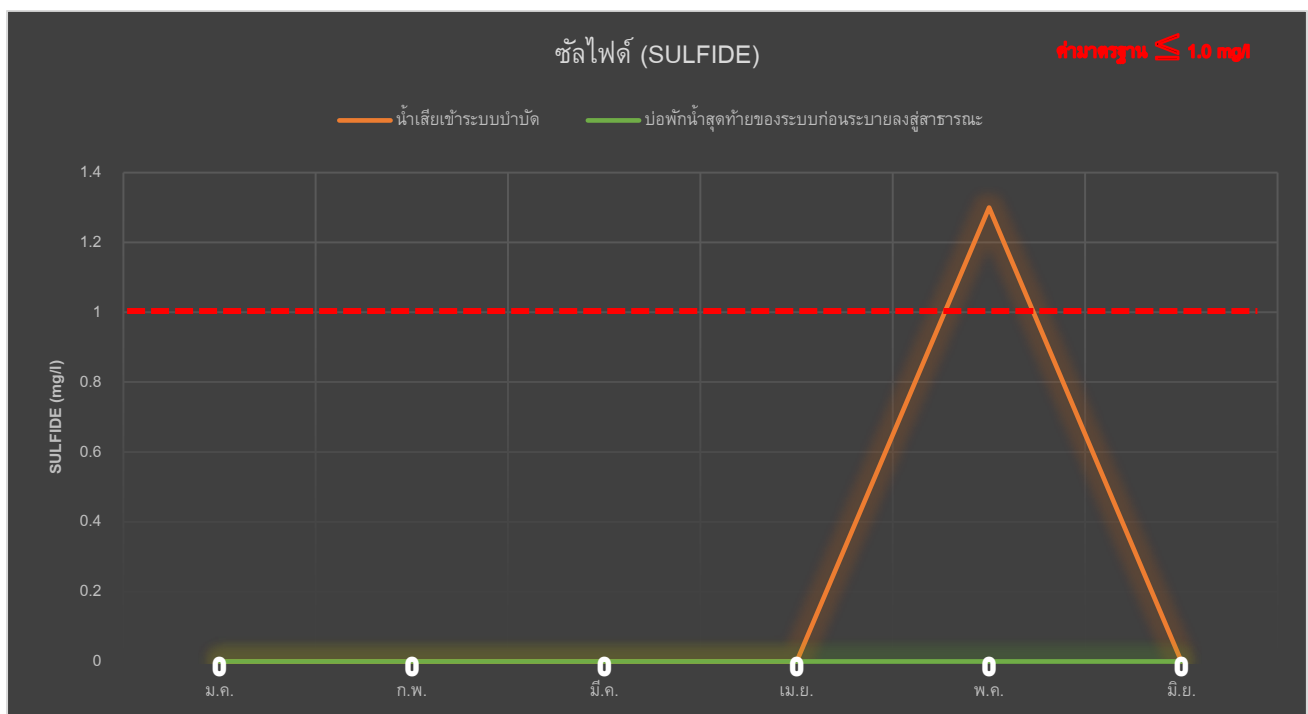
ดัชนีคุณภาพน้ำทิ้ง	หน่วย	ผลการตรวจวัด <sup>(๑)</sup>						ค่ามาตรฐาน <sup>(๒)</sup>	เกณฑ์กำหนดใน รายงานฯ <sup>(๓)</sup>
		15 ม.ค.	29 ก.พ.	13 มี.ค.	12 เม.ย.	13 พ.ค.	14 มิ.ย.		
pH	-	7.2	7.3	7.4	7.0	6.7	6.9	5-9	
BOD	mg/l	29	19	26	21	94	16	≤ 30	
SS	mg/l	51	32	62	711	17768	868	≤ 40	
TDS	mg/l	951	828	951	700	1540	649	≤ 500	
Settleable Solid	Mg/l	0.3	1.2	0.2	24.0	200	20.0	≤ 0.5	
Sulfide	mg/l	0	0	0	0	1.3	0	≤ 1.0	
TKN	mg/l	88	64	51	67	62	52	≤ 35	
Oil & Grease	ml/l/hr	5.2	<3.0	<3.0	<3.0	0	64.8	≤ 20

ดัชนีคุณภาพน้ำทิ้ง	หน่วย	ผลการตรวจวัด <sup>(๑)</sup>						ค่ามาตรฐาน <sup>(๒)</sup>	เกณฑ์กำหนดใน รายงานฯ <sup>(๓)</sup>
		15 ม.ค.	29 ก.พ.	13 มี.ค.	12 เม.ย.	13 พ.ค.	14 มิ.ย.		
pH	-	7.2	7.6	7.1	7.4	7.3	7.4	5-9	
BOD	mg/l	18	12	20	19	13	13	≤ 30	
SS	mg/l	30	13	10	40	18	22	≤ 40	
TDS	mg/l	985	976	745	873	1040	941	≤ 500	
Settleable Solid	Mg/l	<0.1	0.2	<0.1	<0.1	0.1	<0.1	≤ 0.5	
Sulfide	mg/l	0	0	0	0	0	0	≤ 1.0	
TKN	mg/l	86	46	66	49	44	46	≤ 35	
Oil & Grease	ml/hr	<3.0	0	<3.0	<3.0	0	19.5	≤ 20
