3. ผลการปฏิบัติตามมาตรการฯ

3.1 ผลการปฏิบัติตามมาตรการป้องกันและแก้ไขผลกระทบสิ่งแวดล้อม

การดำเนินการตามมาตรการป้องกันและแก้ไขผลกระทบสิ่งแวดล้อม ระยะดำเนินการ โครงการบ้านเอื้ออาทร จังหวัดเชียงใหม่ (หนองหาร) ที่กำหนดไว้ในรายงานการประเมินผลกระทบสิ่งแวดล้อม พบว่า มีมาตรการป้องกัน และแก้ไขผลกระทบสิ่งแวดล้อมที่กำหนดไว้ทั้งสิ้น **17 ปัจจัย รวม 75 มาตรการ**

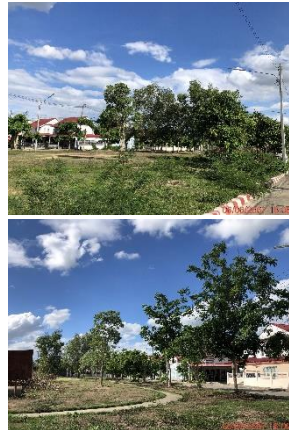
2. ภูมิอากาศและคุณภาพอากาศ (ต่อ)	2) ดูแลต้นไม้ตลอดจนพื้นที่สีเขียวภายในโครงการ ให้มีสภาพดีอยู่เสมอ เนื่องจากต้นไม้ช่วยป้องกันฝุ่นละออง	2) มีเจ้าหน้าที่ดูแลรักษาต้นไม้และพื้นที่สีเขียวภายในโครงการ จากการตรวจสอบพบว่า ต้นไม้และพื้นที่สีเขียวอยู่ในสภาพดี	ไม่มี

<p>ต้นไม้และพื้นที่สีเขียว</p>

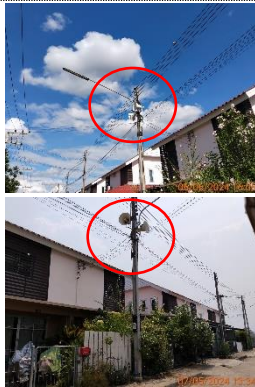
3) รณรงค์ให้ผู้พักอาศัยมีความเข้าใจวิธีและประโยชน์จากการประหยัดพลังงาน	3) มีการรณรงค์ให้ผู้พักอาศัยเข้าใจวิธีการประหยัดพลังงานผ่านเสียงตามสาย จากการตรวจสอบพบว่า ผู้พักอาศัยเข้าใจวิธีและประโยชน์จากการประหยัดพลังงานเท่าที่ควร	ไม่มี

<p>เสียงตามสาย</p>

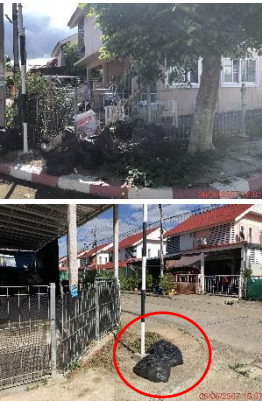
13. การจัดการขยะมูลฝอย	1) จัดให้มีที่พักขยะมูลฝอยที่ถูกสุขลักษณะ สามารถป้องกันกลิ่นและแมลงรบกวน โดยมีขนาดที่สามารถรองรับขยะมูลฝอยของโครงการได้ไม่น้อยกว่า 3 วัน และมีรายละเอียดการเก็บขยะมูลฝอย การขนถ่าย และการกำจัดมูลฝอยของโครงการอย่างถูกหลักสุขาภิบาล	1) ผู้พักอาศัยภายในโครงการจะนำขยะใส่ในถุงดำ มัดปากถุงแล้วนำมาวางไว้ในบริเวณหน้าบ้านของตนเอง เพื่อรอให้เทศบาลตำบลหนองหารเข้ามาดำเนินการเก็บขนขยะเป็นประจำสัปดาห์ละ 1 ครั้ง	ไม่มี

<div>ขยะใส่ในถุงดำ</div>

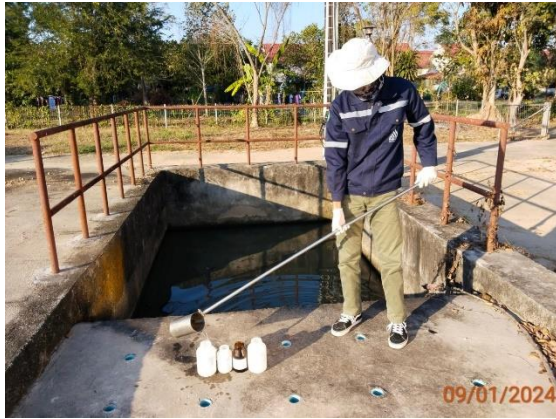
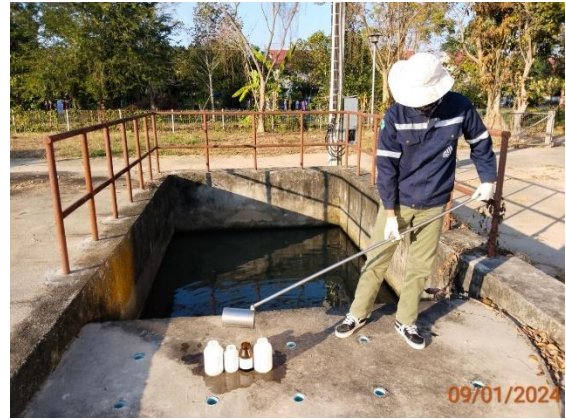
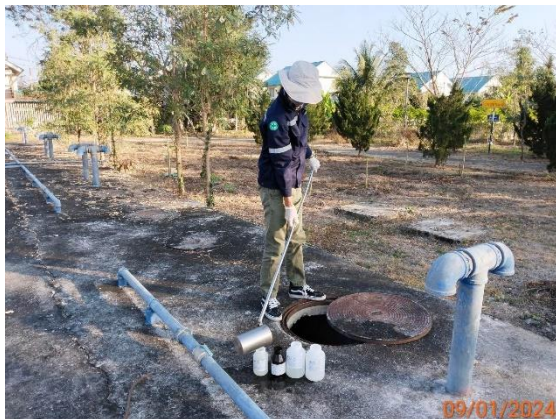
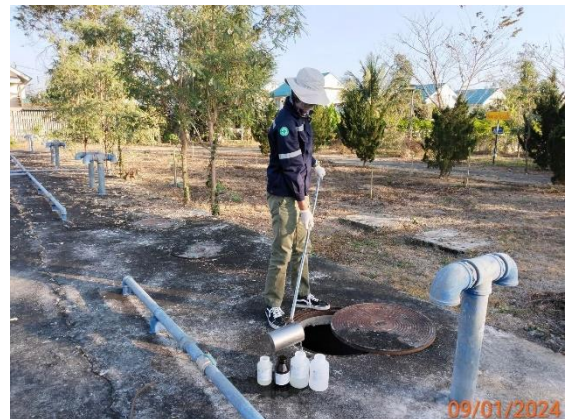
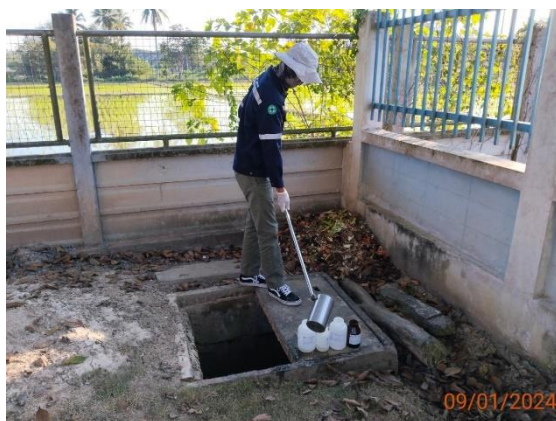
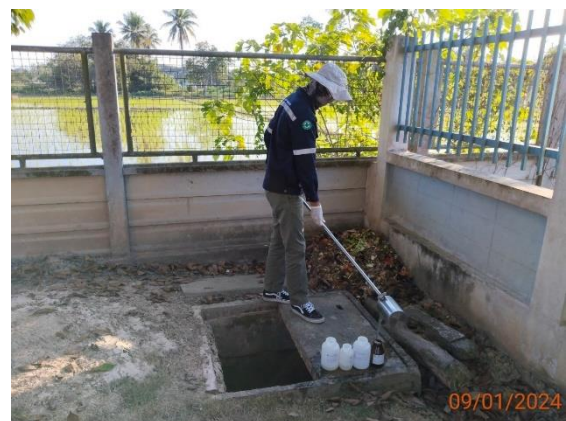
ภาพที่ 2 การเก็บตัวอย่างคุณภาพน้ำ ระหว่างเดือนมกราคม-มิถุนายน พ.ศ. 2567

การติดตามตรวจสอบคุณภาพน้ำระหว่างเดือนมกราคม-มิถุนายน พ.ศ. 2567 ได้ดำเนินการเก็บตัวอย่างคุณภาพน้ำจากระบบบำบัดน้ำเสียส่วนกลาง และคุณภาพน้ำบ่อบำบัดน้ำเสียก่อนระบายออกสู่แหล่งน้ำสาธารณะ เป็นประจำทุกเดือน (รูปที่ 4 และภาพที่ 3) รายละเอียดผลการตรวจวิเคราะห์ มีดังนี้

บ่อพักก่อนเข้าระบบบำบัดน้ำเสียส่วนกลาง

บ่อพักหลังผ่านระบบบำบัดน้ำเสียส่วนกลาง

บ่อพักสุดท้ายก่อนระบายออกสู่สาธารณะ

ก. วันที่ 9 มกราคม พ.ศ. 2567

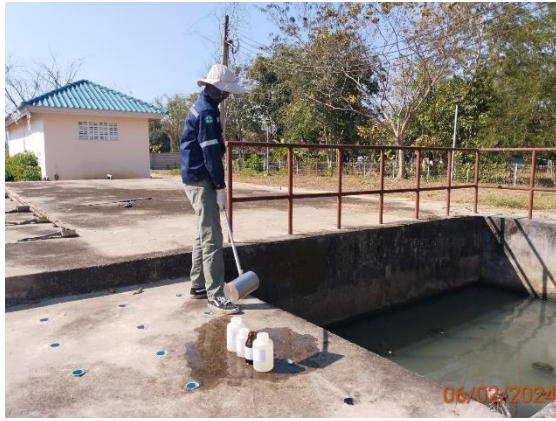
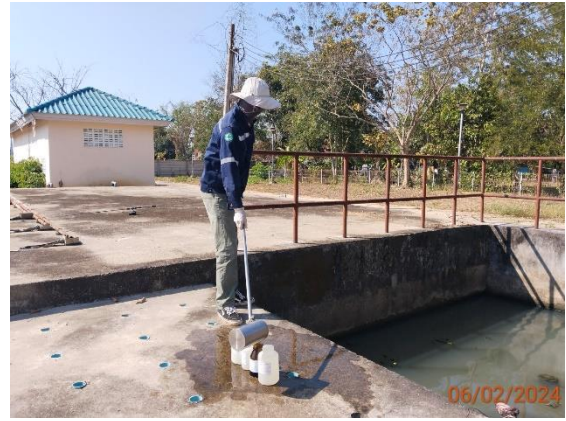
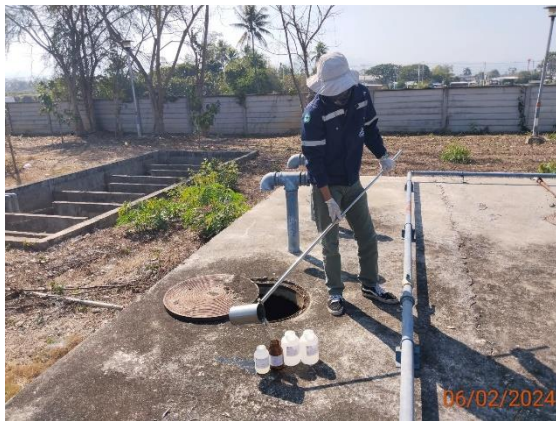
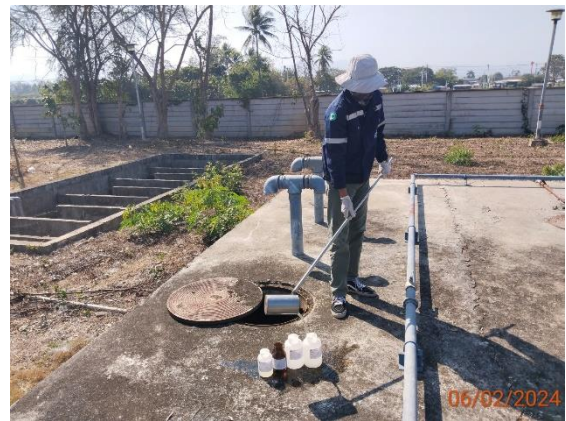
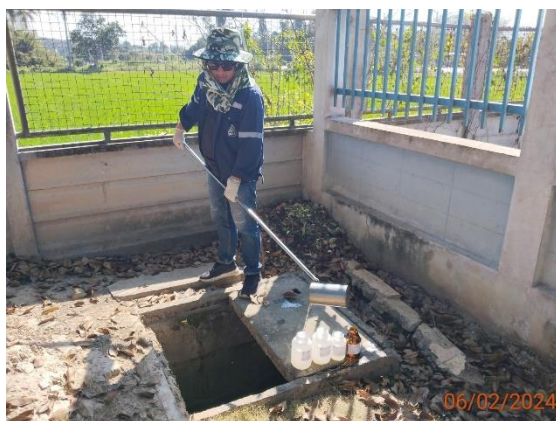
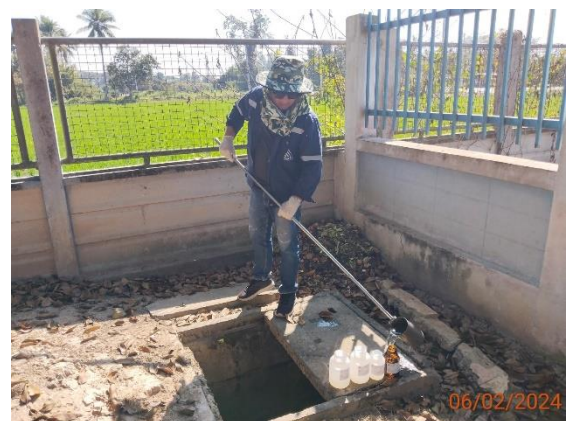
ภาพที่ 2 การเก็บตัวอย่างคุณภาพน้ำ ระหว่างเดือนมกราคม-มิถุนายน พ.ศ. 2567 (ต่อ)

บ่อพักก่อนเข้าระบบบำบัดน้ำเสียส่วนกลาง

บ่อพักหลังผ่านระบบบำบัดน้ำเสียส่วนกลาง

บ่อพักสุดท้ายก่อนระบายออกสู่สาธารณะ

ข. วันที่ 6 กุมภาพันธ์ พ.ศ. 2567

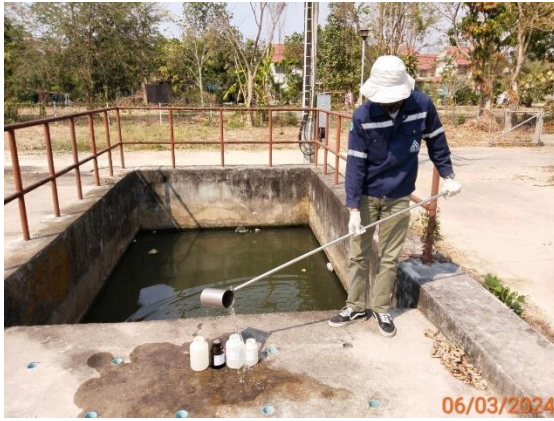
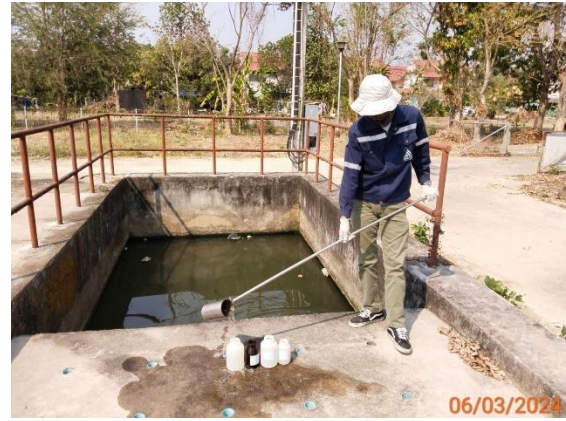
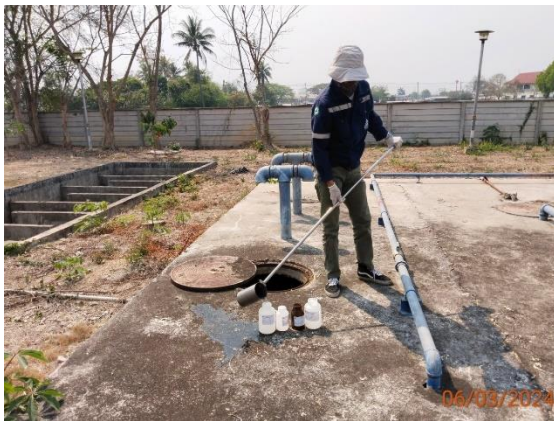
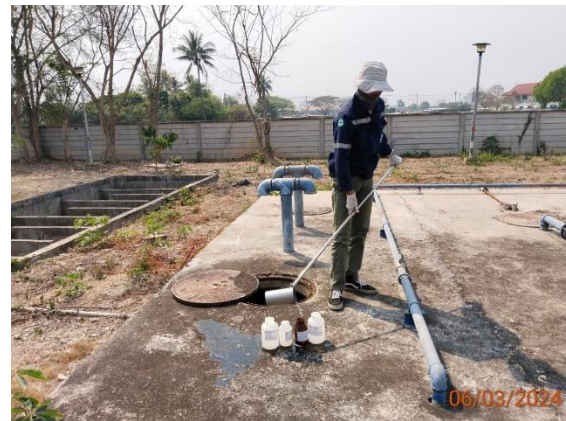
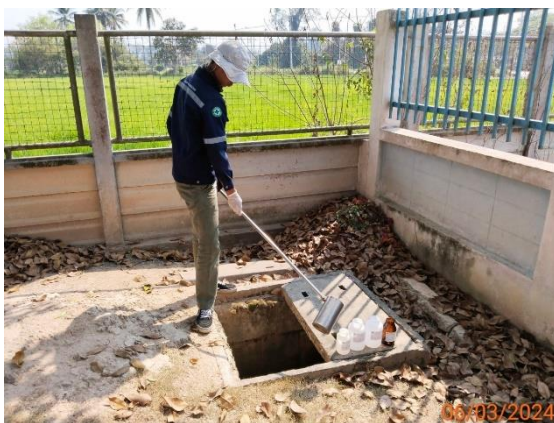
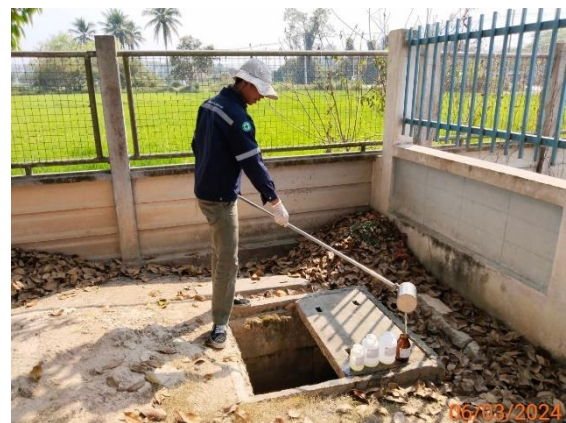
ภาพที่ 2 การเก็บตัวอย่างคุณภาพน้ำ ระหว่างเดือนมกราคม-มิถุนายน พ.ศ. 2567 (ต่อ)

บ่อพักก่อนเข้าระบบบำบัดน้ำเสียส่วนกลาง

บ่อพักหลังผ่านระบบบำบัดน้ำเสียส่วนกลาง

บ่อพักสุดท้ายก่อนระบายออกสู่สาธารณะ

ค. วันที่ 6 มีนาคม พ.ศ. 2567

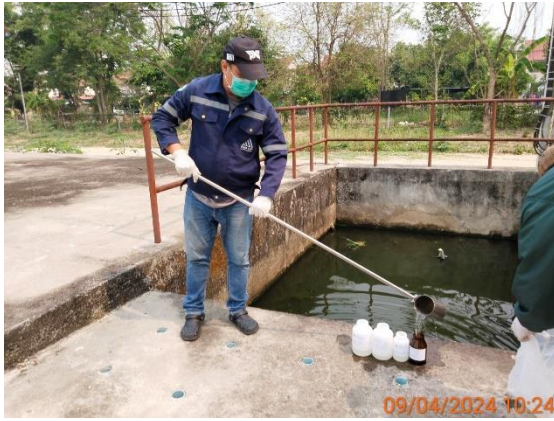
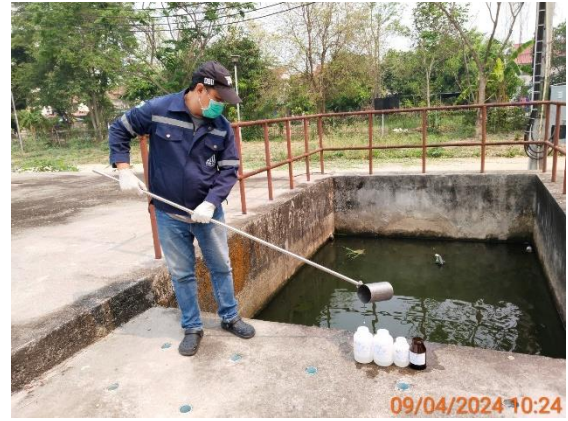
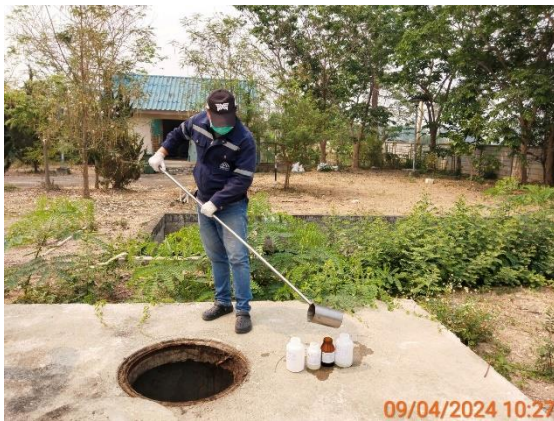
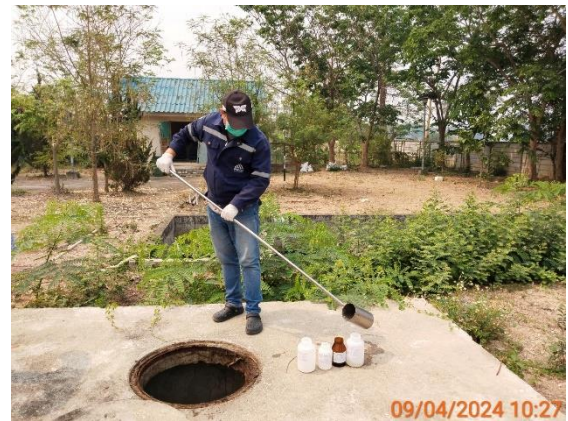
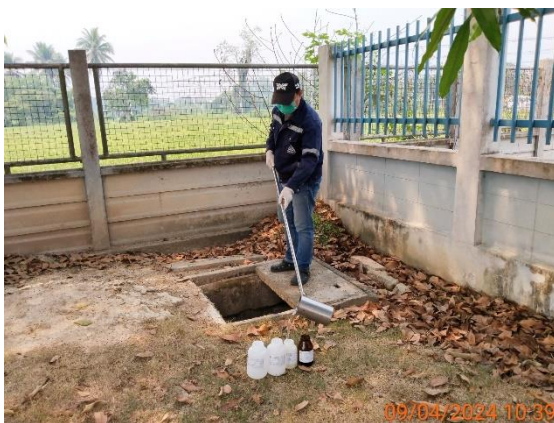
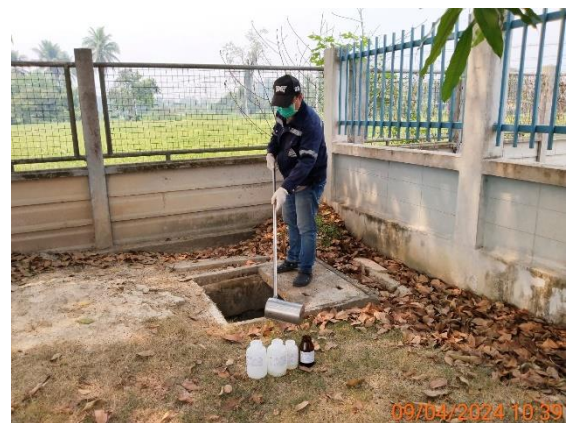
ภาพที่ 2 การเก็บตัวอย่างคุณภาพน้ำ ระหว่างเดือนมกราคม-มิถุนายน พ.ศ. 2567 (ต่อ)

บ่อพักก่อนเข้าระบบบำบัดน้ำเสียส่วนกลาง

บ่อพักหลังผ่านระบบบำบัดน้ำเสียส่วนกลาง

บ่อพักสุดท้ายก่อนระบายออกสู่สาธารณะ

จ. วันที่ 9 เมษายน พ.ศ. 2567

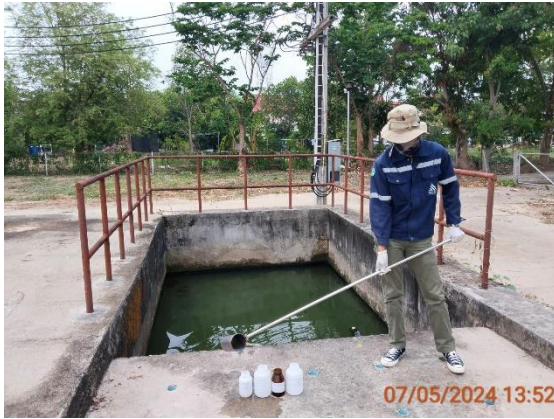
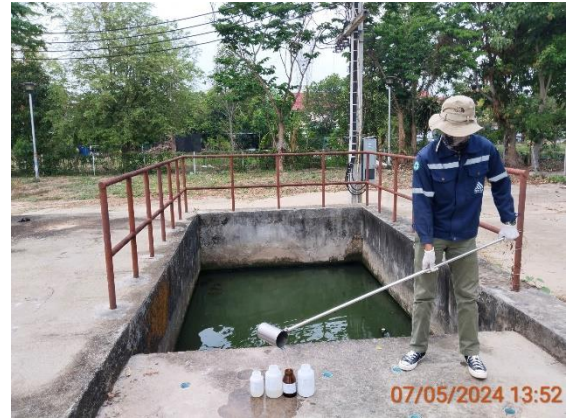
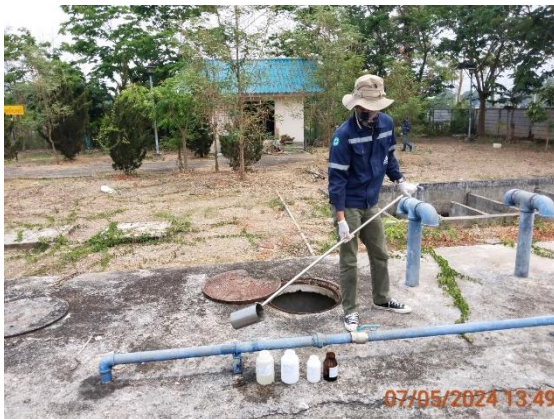
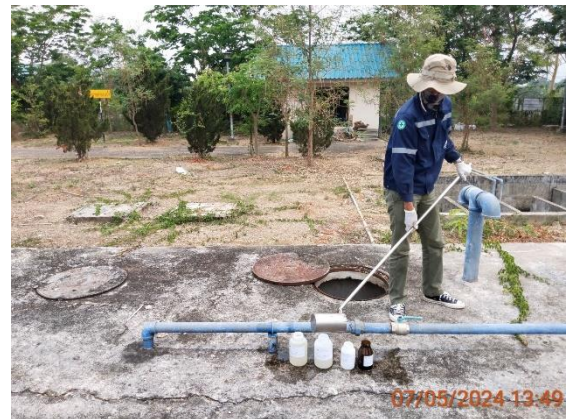
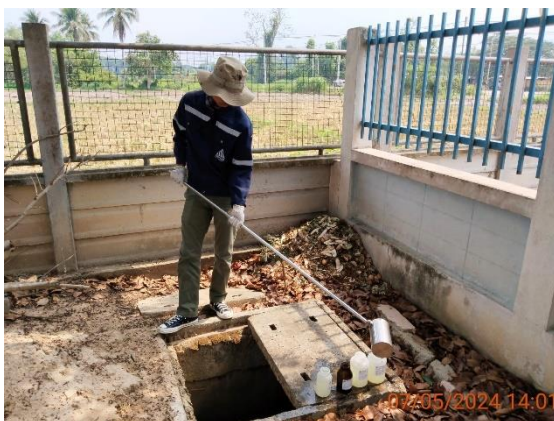
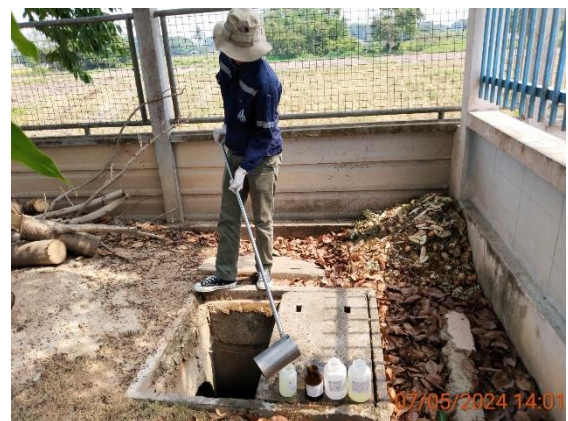
ภาพที่ 2 การเก็บตัวอย่างคุณภาพน้ำ ระหว่างเดือนมกราคม-มิถุนายน พ.ศ. 2567 (ต่อ)

บ่อพักก่อนเข้าระบบบำบัดน้ำเสียส่วนกลาง

บ่อพักหลังผ่านระบบบำบัดน้ำเสียส่วนกลาง

บ่อพักสุดท้ายก่อนระบายออกสู่สาธารณะ

จ. วันที่ 7 พฤษภาคม พ.ศ. 2567

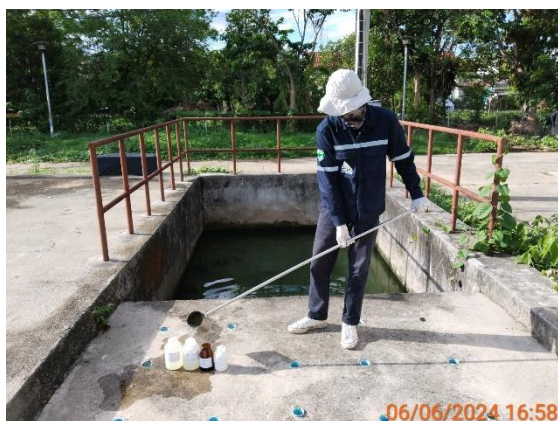
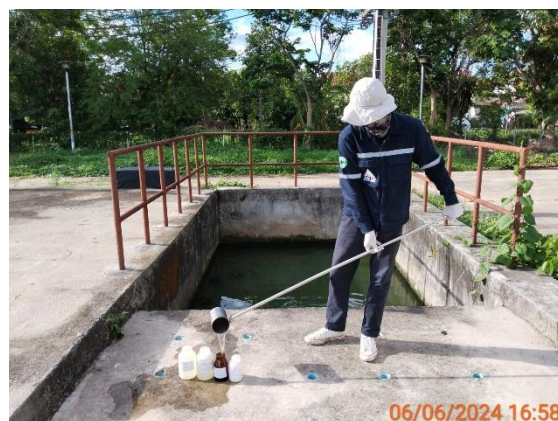
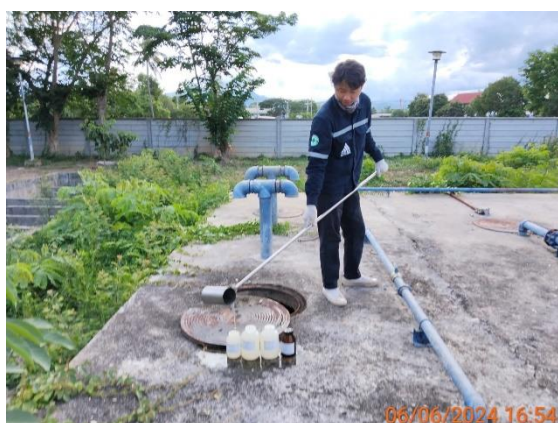
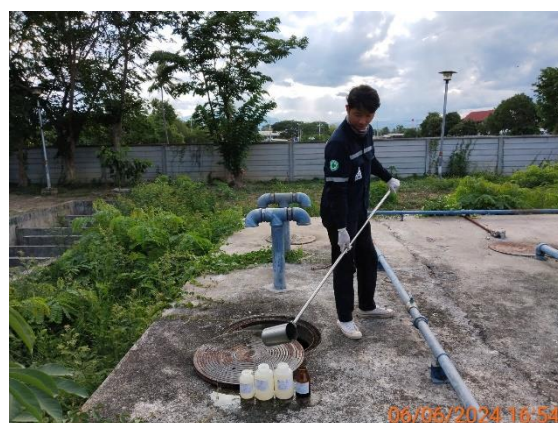
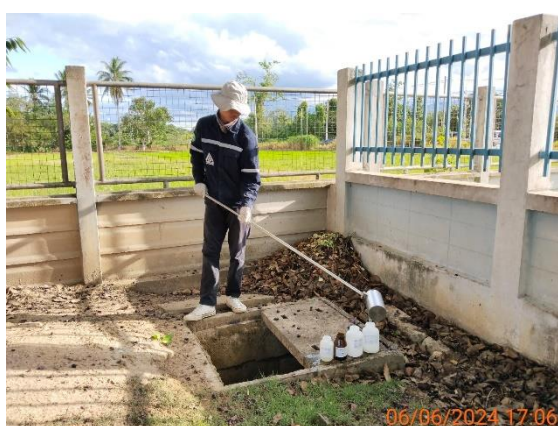
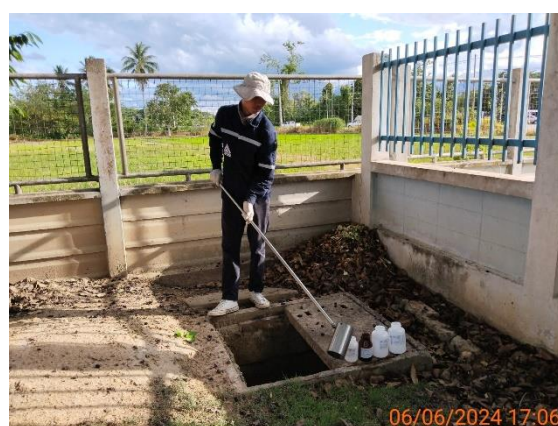
บ่อพักก่อนเข้าระบบบำบัดน้ำเสียส่วนกลาง

บ่อพักหลังผ่านระบบบำบัดน้ำเสียส่วนกลาง

บ่อพักสุดท้ายก่อนระบายออกสู่สาธารณะ

ฉ. วันที่ 6 มิถุนายน พ.ศ. 2567
