## บทที่ 2

### ผลการดำเนินการตามมาตรการป้องกันและแก้ไขผลกระทบสิ่งแวดล้อม

การดำเนินการตามมาตรการป้องกันและแก้ไขผลกระทบสิ่งแวดล้อม โครงการบ้านเอื้ออาทร จังหวัดระยอง (ระยะที่ 2 และระยะที่ 3/1) ประจำเดือนมกราคม - มิถุนายน 2567 มีรายละเอียดผลการปฏิบัติตามมาตรการที่กำหนด รายละเอียดแสดงดังต่อไปนี้

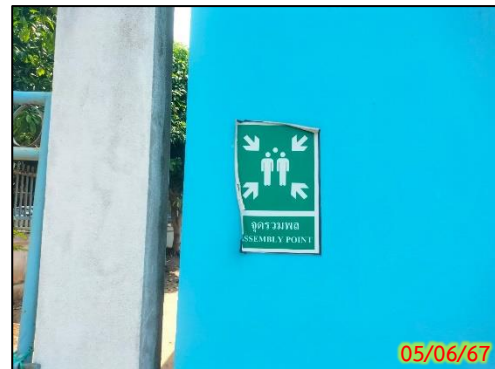
รูปที่ 2.2-2 ป้ายแสดงจุดรวมพล

2. กำหนดพื้นที่จุดรวมพล 2 จุด คือ 1) โครงการบ้านเอื้ออาทรฯ ระยะที่ 2 ใช้พื้นที่สีเขียว/สวนบริเวณศูนย์ชุมชน ขนาดพื้นที่ 1,268 ตารางเมตรเป็นจุดรวมพล 2) โครงการบ้านเอื้ออาทรฯ ระยะที่ 2 ใช้พื้นที่สีเขียว/สวนบริเวณศูนย์ชุมชน ขนาดพื้นที่ 1,268 ตารางเมตรเป็นจุดรวมพล	2. กำหนดพื้นที่จุดรวมพล 2 จุด คือ 1) โครงการบ้านเอื้ออาทรฯ ระยะที่ 2 ใช้พื้นที่สีเขียว/สวนบริเวณศูนย์ชุมชน ขนาดพื้นที่ 1,268 ตารางเมตรเป็นจุดรวมพล 2) โครงการบ้านเอื้ออาทรฯ ระยะที่ 2 ใช้พื้นที่สีเขียว/สวนบริเวณศูนย์ชุมชน ขนาดพื้นที่ 1,268 ตารางเมตรเป็นจุดรวมพล	-

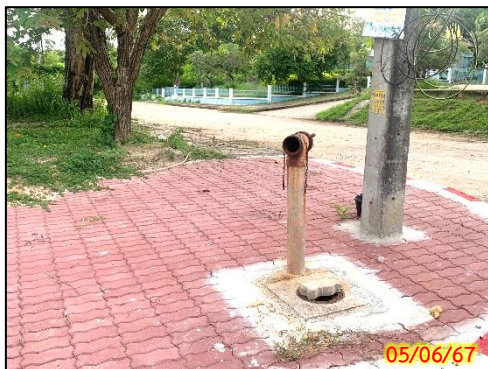
รูปที่ 2.2-3 หัวรับน้ำดับเพลิง

4.3 ระบบป้องกันและระงับอัคคีภัย (ต่อ)	2. ภายในบริเวณโครงการบ้านเอื้ออาทร จังหวัดระยอง (ระยะที่ 2 และระยะที่ 3/1) มีหัวจ่ายน้ำดับเพลิงทั้งหมด 10 จุด		-

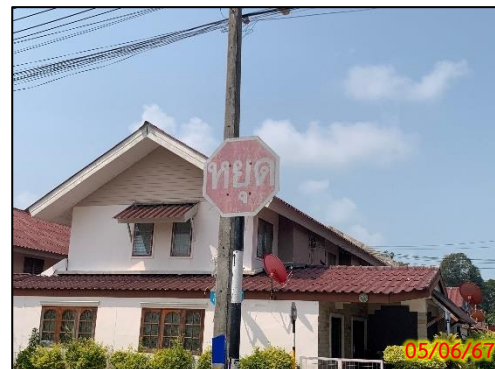
รูปที่ 2.2-4 ป้ายจราจร

3. มีป้ายเตือนการขับขี่เพื่อให้เกิดความระมัดระวัง เช่น บริเวณทางแยก	3. โครงการจัดให้มีป้ายเตือนการขับขี่เพื่อให้เกิดความระมัดระวัง เช่น บริเวณทางแยก	-

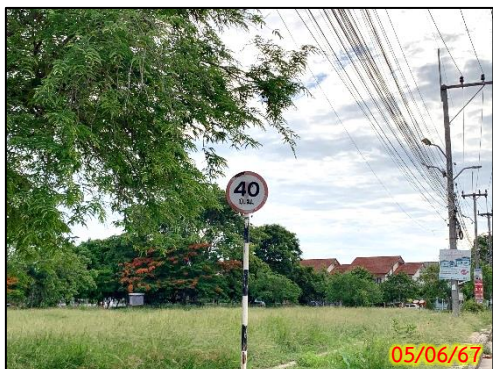
รูปที่ 2.2-7 ป้ายจำกัดความเร็วภายในโครงการ

1.3 คุณภาพอากาศ (ต่อ)	3. โครงการต้องจำกัดความเร็วของรถที่เข้า-ออกโครงการให้มีความเร็วไม่เกิน 30 กิโลเมตร/ชั่วโมง	3. โครงการจัดทำป้ายจำกัดความเร็วของรถที่เข้า-ออกโครงการให้มีความเร็ว ไม่เกิน 40 กิโลเมตร/ชั่วโมง แต่อย่างไรก็ตามทางโครงการได้มีการจัดทำสัญญาณเพื่อชะลอความเร็วของรถไว้เป็นระยะ	- โครงการควรจัดทำป้ายจำกัดความเร็วของรถที่เข้า-ออกโครงการให้มีความเร็ว ไม่เกิน 30 กิโลเมตร/ชั่วโมง

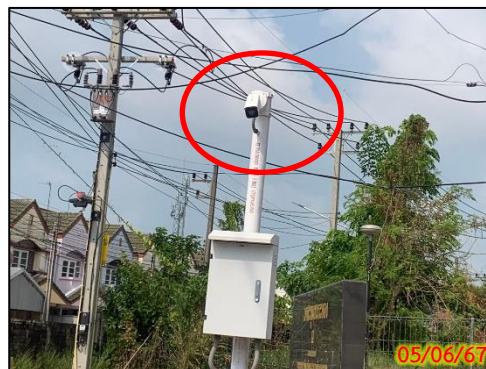
รูปที่ 2.2-8 กล้องวงจรปิดภายในโครงการ

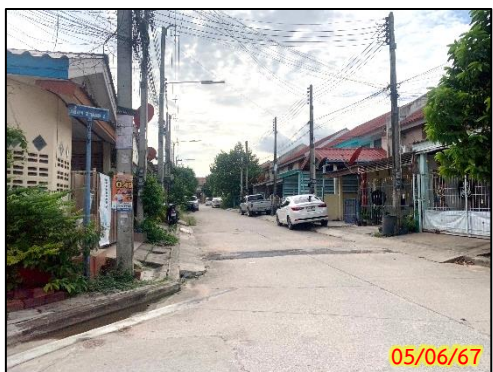
รูปที่ 2.2-9 ถนนภายในโครงการ

<b>1.3 คุณภาพอากาศ</b>	1. ดูแลถนนในโครงการให้มีสภาพดีไม่ชำรุดและสะอาดเพื่อป้องกันไม่ให้เกิดการกระจายตัวของฝุ่นเมื่อมีการใช้ถนน	1. โครงการดูแลถนนในโครงการให้มีสภาพดีไม่ชำรุดและสะอาดเพื่อป้องกันไม่ให้เกิดการกระจายตัวของฝุ่นเมื่อมีการใช้ถนน	-

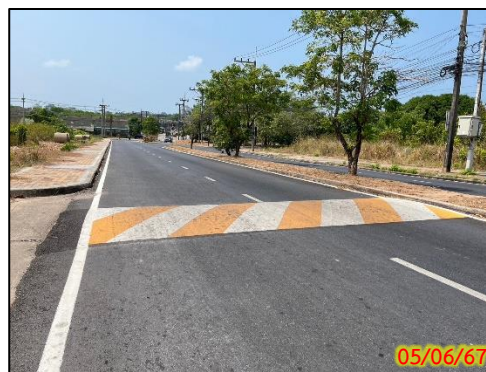
รูปที่ 2.2-10 สันนูนชะลอความเร็ว

2. มีระบบชะลอความเร็วบนถนน เช่น ทำเป็นลูกเนินเพื่อให้ผู้ขับขี่ชะลอความเร็วเพื่อลดโอกาสเกิดอุบัติเหตุ	2. มีการจัดทำสัญญาณชะลอความเร็วของรถภายในโครงการเป็นระยะ โดยเฉพาะบริเวณทางเข้า-ออก โครงการ	-

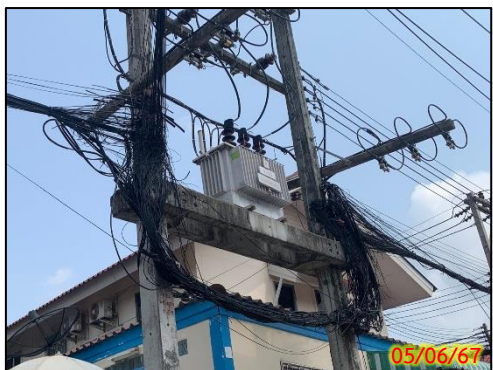
รูปที่ 2.2-11 หม้อแปลงไฟฟ้าภายในโครงการ

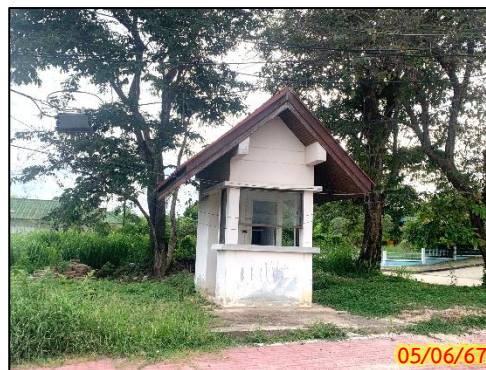
รูปที่ 2.2-12 ป้อมยามด้านหน้าโครงการ

4. จัดเจ้าหน้าที่รักษาความปลอดภัยตลอดเวลา 24 ชั่วโมง ให้ทั่วถึงพื้นที่โครงการ	4. โครงการจัดให้มีเจ้าหน้าที่รักษาความปลอดภัยตลอดเวลา 24 ชม. รวมทั้งคอยอำนวยความสะดวกด้านการจราจรในช่วงเวลาเร่งด่วน	-
