รายงานผลการปฏิบัติตามมาตรการป้องกันและแก้ไขผลกระทบสิ่งแวดล้อม
และมาตรการติดตามตรวจสอบผลกระทบสิ่งแวดล้อม

โครงการ The Extro Phayathai – Rangnam (ดิ เอ็กซ์โทร พญาไท-รังน้ำ) (สิ้นสุดระยะก่อสร้าง)
ตั้งอยู่ที่ถนนรางน้ำ แขวงพญาไท เขตราชเทวี กรุงเทพมหานคร
ของบริษัท เอส พาร์ค พร็อพเพอร์ตี้ จำกัด ตั้งอยู่เลขที่ 123 อาคารชั้นทาวเวอร์ส บี ชั้น 22
ถนนวิภาวดี-รังสิต แขวงจอมพล เขตจตุจักร กรุงเทพฯ 10900

ระหว่างเดือนมกราคม – มีนาคม 2567

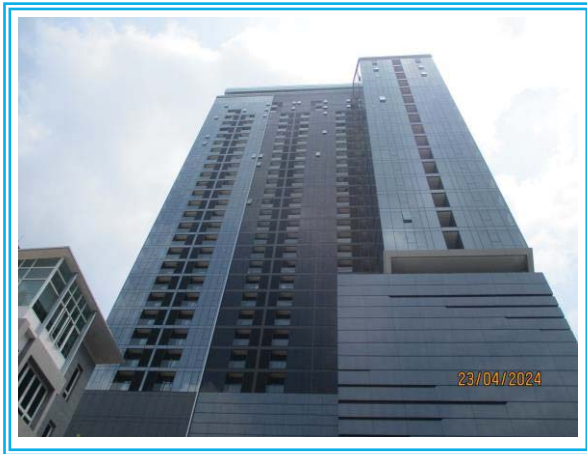
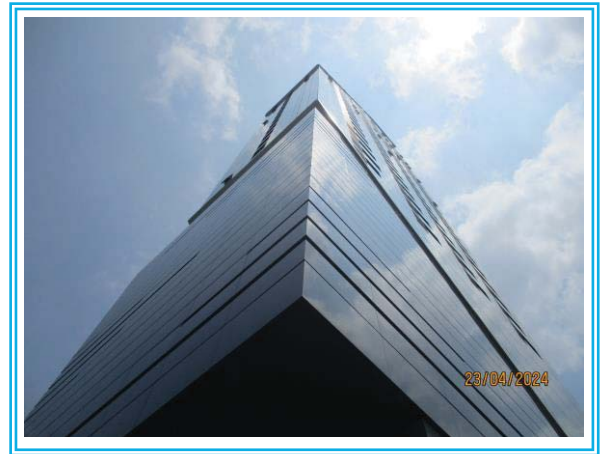
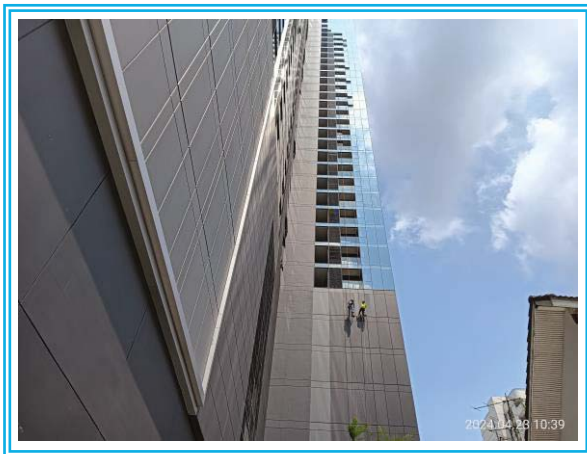
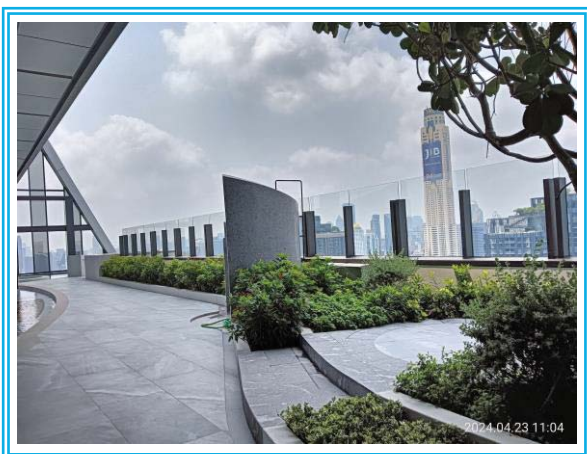
รูปที่ 1.6-1 สภาพภาพการก่อสร้างโครงการเมื่อเดือนเมษายน 2567

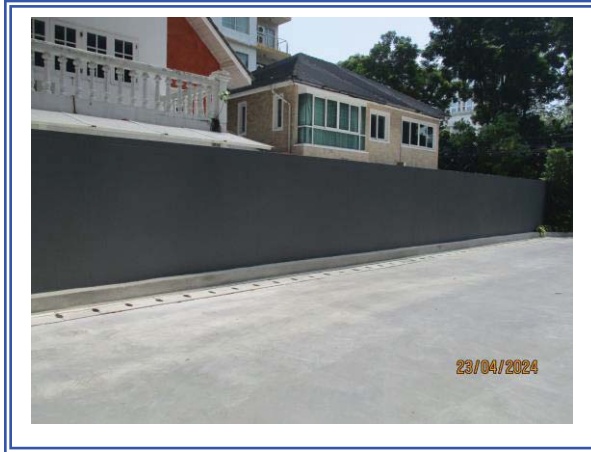
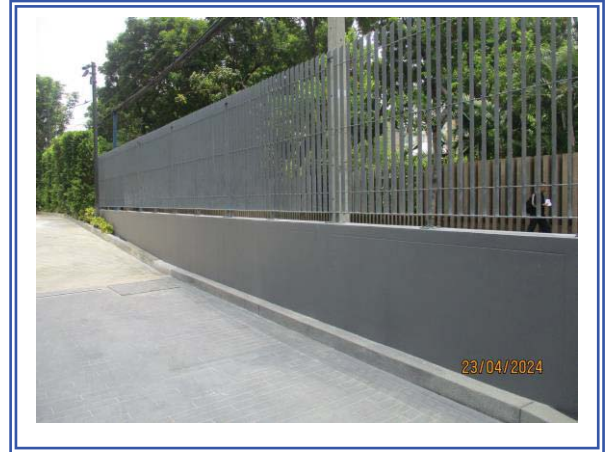
รูปที่ 3.1-1 รั้วรอบพื้นที่โครงการ

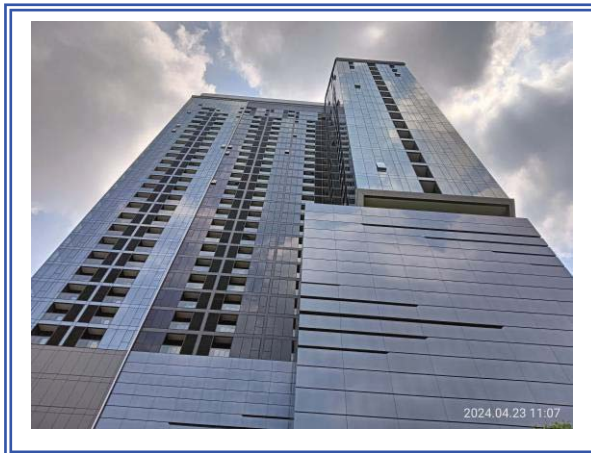
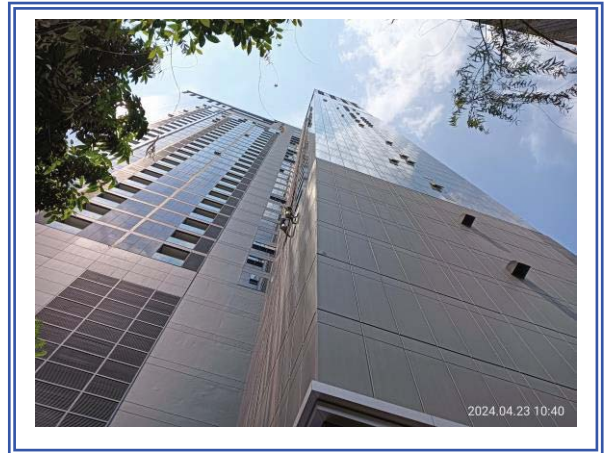
รูปที่ 3.1-2 สภาพพื้นที่ภายในโครงการ

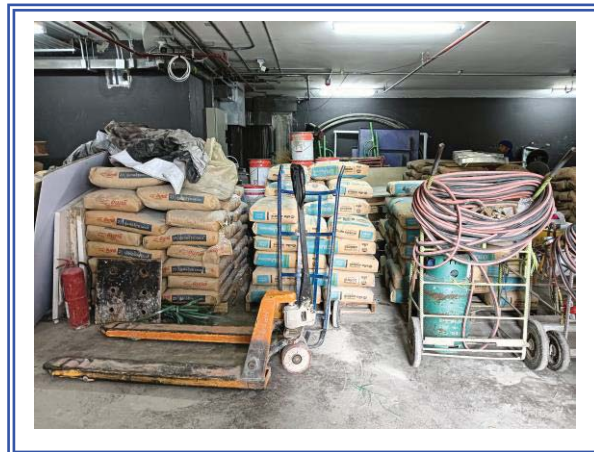
รูปที่ 3.1-9 พื้นที่กองเก็บวัสดุ

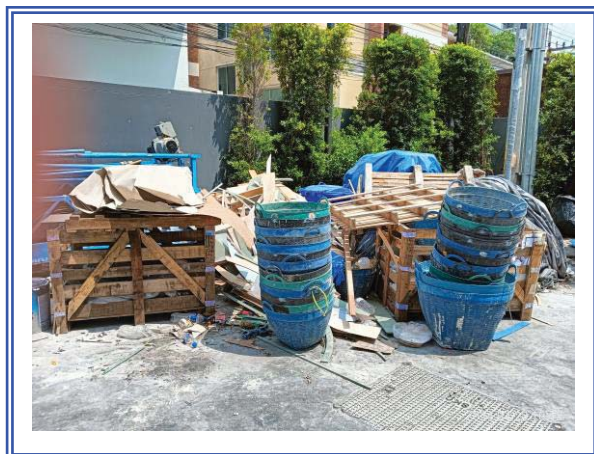
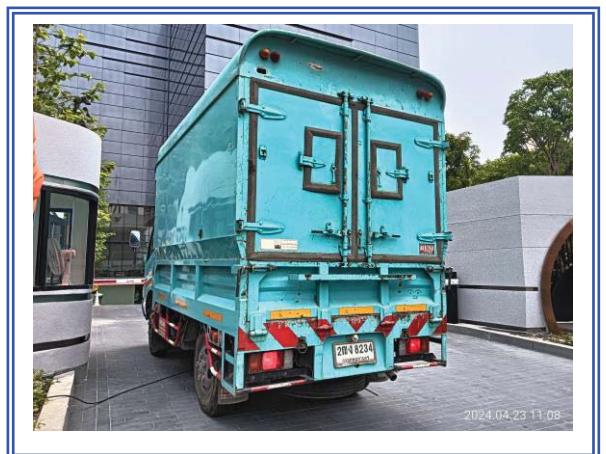
รูปที่ 3.1-10 จุบรวมรวมเศษวัสดุก่อสร้าง

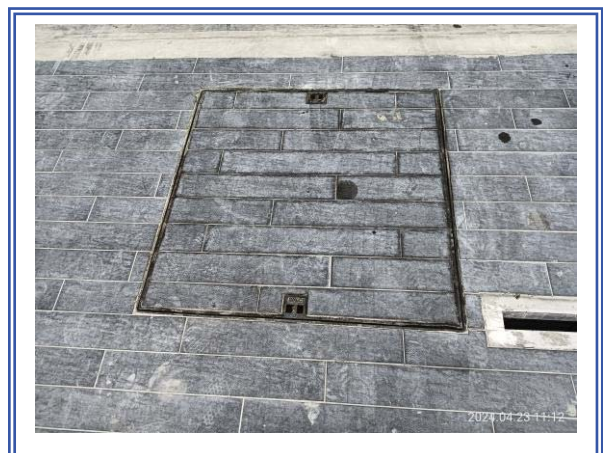
รูปที่ 3.1-15 ป่อพักน้ำทิ้งก่อนระบายออกสู่สาธารณะ
(บริเวณถนนรางน้ำ)

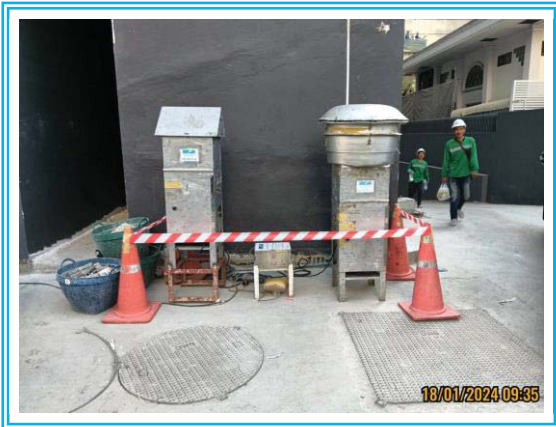
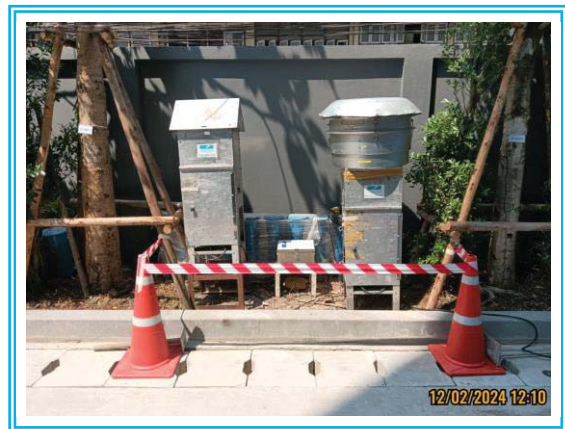
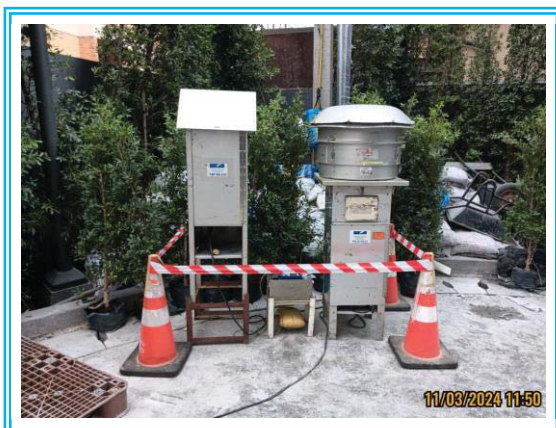
รูปที่ 4.3-14 รูปแสดงการตรวจวัดคุณภาพอากาศ (TSP, PM10)
บริเวณพื้นที่ก่อสร้างโครงการ
ดำเนินการตรวจวัดระหว่างเดือนมกราคม – มีนาคม 2567

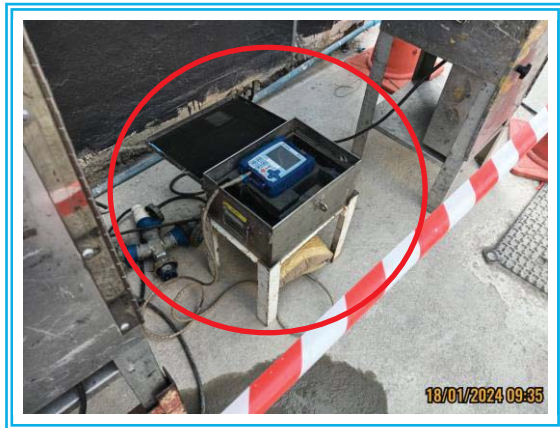
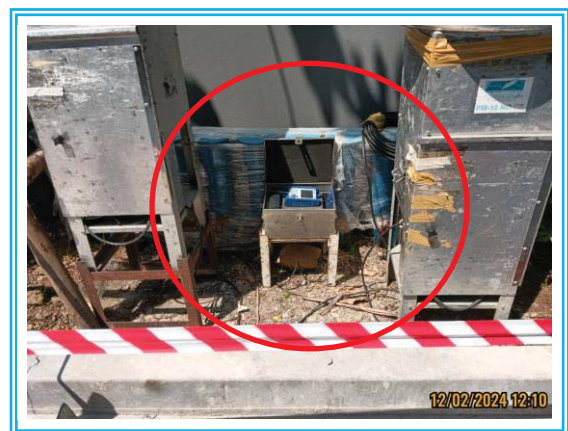
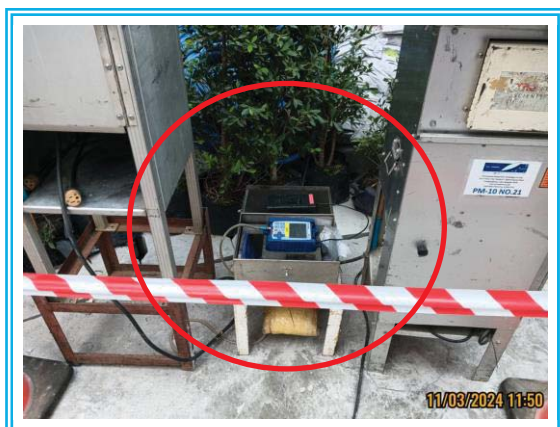
รูปที่ 4.3-18 รูปแสดงการตรวจวัดความสั่นสะเทือน
บริเวณพื้นที่ก่อสร้างโครงการ
ดำเนินการตรวจวัดระหว่างเดือนมกราคม – มีนาคม 2567

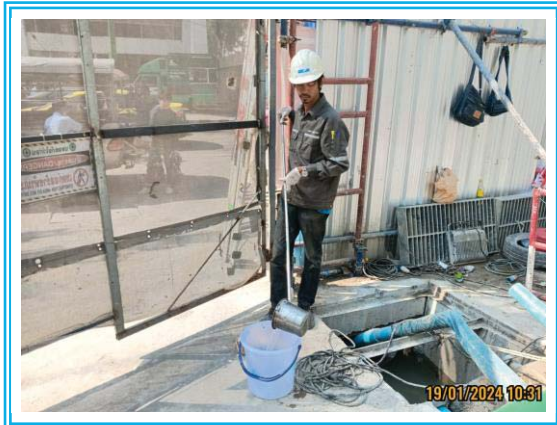
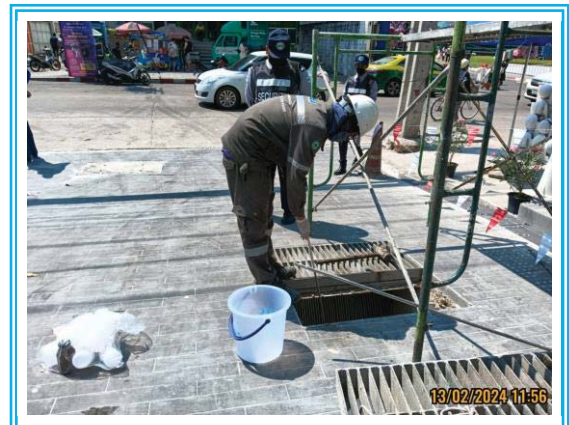
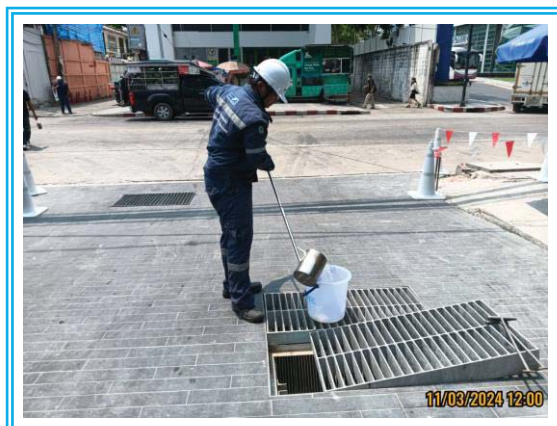
รูปที่ 4.3-19 รูปแสดงการเก็บตัวอย่างคุณภาพน้ำทิ้งบริเวณบ่อพักน้ำก่อนระบายสู่ท่อระบายน้ำสาธารณะ (ถนนรางน้ำ)
ดำเนินการเก็บตัวอย่างระหว่างเดือนมกราคม – มีนาคม 2567
