## บทที่ 1

โครงการอาคารชุด Artemis Bangkok (อาร์ทีมิส กรุงเทพฯ) เดิมชื่อ “โครงการ Sunshine Garden” เป็นโครงการอาคารอยู่อาศัยรวมตามกฎหมายว่าด้วยการควบคุมอาคารที่มีจำนวนห้องพักตั้งแต่ 80 ห้องขึ้นไป หรือมีพื้นที่ใช้สอยตั้งแต่ 4,000 ตารางเมตรขึ้นไป จึงจัดทำรายงานการประเมินผลกระทบสิ่งแวดล้อม เสนอต่อสำนักงานนโยบายและแผนทรัพยากรธรรมชาติและสิ่งแวดล้อม ได้รับการเห็นชอบจากสำนักงานนโยบายและแผนทรัพยากรธรรมชาติและสิ่งแวดล้อม ที่ ทส. 1009.5/3352 ลงวันที่ 15 มีนาคม พ.ศ. 2556 และต่อมาได้แจ้งเปลี่ยนชื่อต่อสำนักงานนโยบายและแผนทรัพยากรธรรมชาติและสิ่งแวดล้อม เมื่อวันที่ 17 มกราคม พ.ศ. 2564 โดยสำนักงานนโยบายและแผนทรัพยากรธรรมชาติและสิ่งแวดล้อม มีหนังสือรับทราบการเปลี่ยนชื่อ ตามหนังสือเลขที่ ทส. 1010.5/1465 ลงวันที่ 29 มกราคม พ.ศ. 2564

ในรายงานการประเมินผลกระทบสิ่งแวดล้อมกำหนดให้โครงการต้องจัดส่งรายงานผลการปฏิบัติตามมาตรการป้องกันและแก้ไขผลกระทบสิ่งแวดล้อม และมาตรการติดตามตรวจสอบผลกระทบสิ่งแวดล้อมตามระยะเวลาที่กำหนด ทุก 6 เดือน ดังนั้นนิติบุคคลอาคารชุด Artemis Bangkok ได้มอบหมายให้ บริษัท ยูไนเต็ด แอนนาลิสต์ แอนด์ เอ็นจิเนียริง คอนซัลแตนท์ จำกัด เป็นผู้ดำเนินการจัดทำรายงานผลการปฏิบัติตามมาตรการป้องกันและแก้ไขผลกระทบสิ่งแวดล้อม และมาตรการติดตามตรวจสอบผลกระทบสิ่งแวดล้อม เพื่อนำเสนอต่อสำนักงานนโยบายและแผ

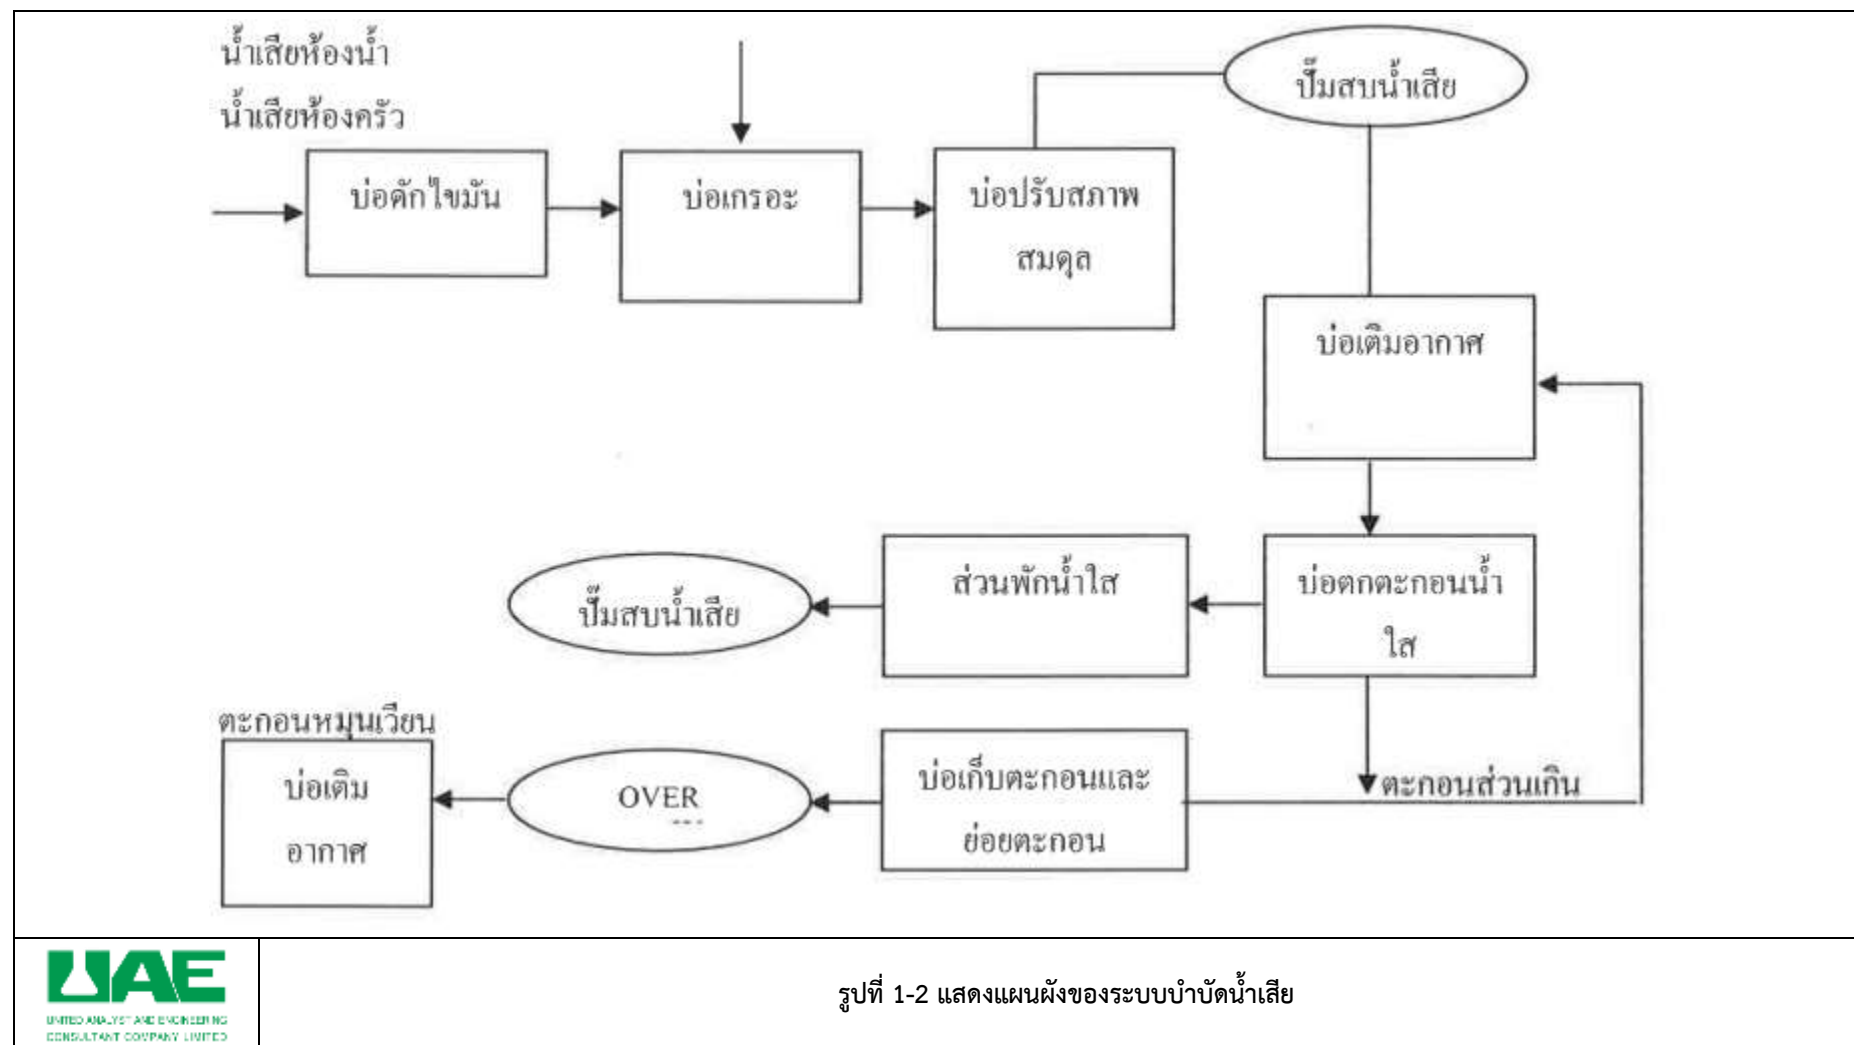
โดย BOD Mixed 274.61 มก./ลิตร จะถูกรวบรวมไปบำบัดที่ถังแยกกาก-ปรับสภาพสมดุลจนมีค่า BOD ออก 219.69 มก./ลิตร จะไหลเข้าสู่ถังเติมอากาศ ถังตกตะกอน-ย่อยตะกอน เมื่อน้ำเสียผ่านการบำบัดจนขั้นตอนสุดท้ายแล้วจะมี BOD 17.58 มก./ลิตร ซึ่งไม่เกินมาตรฐานน้ำทิ้งของอาคารประเภท ก. (ห้องพักตั้งแต่ 500 ห้องขึ้นไป ที่กำหนดค่า BOD ออกไม่เกิน 20 มก./ลิตร) โดย Flow Diagram ขั้นตอนการบำบัดน้ำเสียของโครงการแสดงดังรูปที่ 1-2

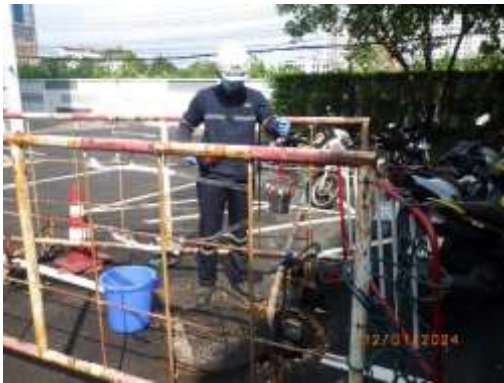
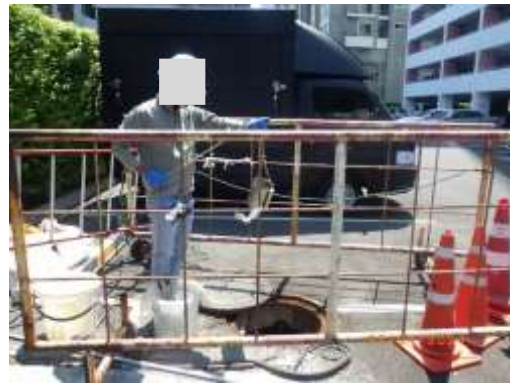
รูปที่ 3-1 การตรวจวัดคุณภาพน้ำทิ้ง

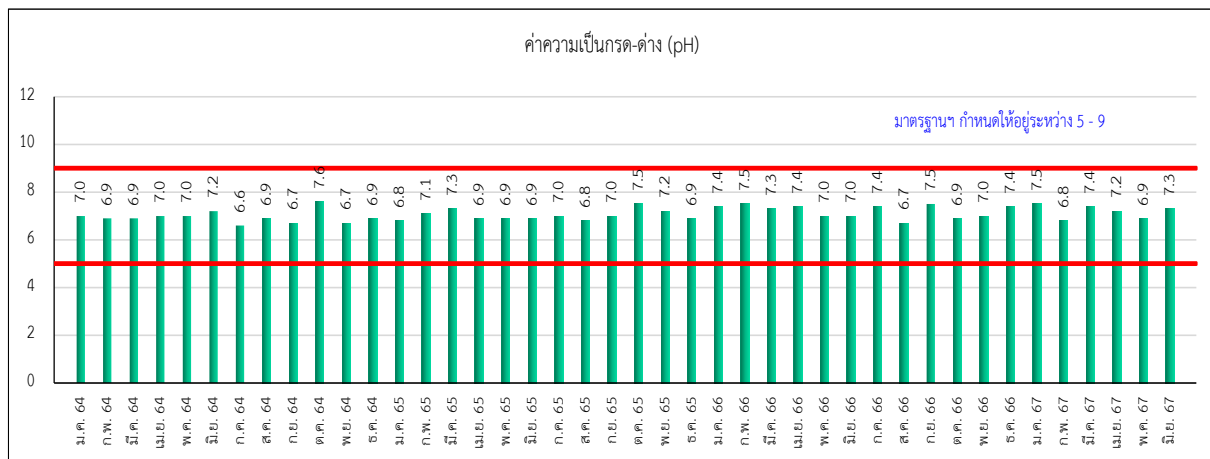
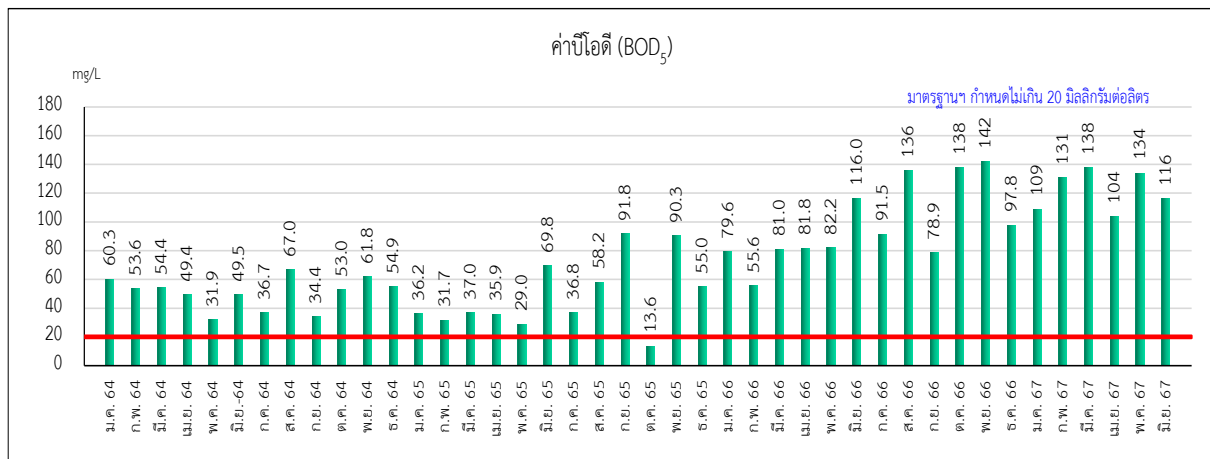
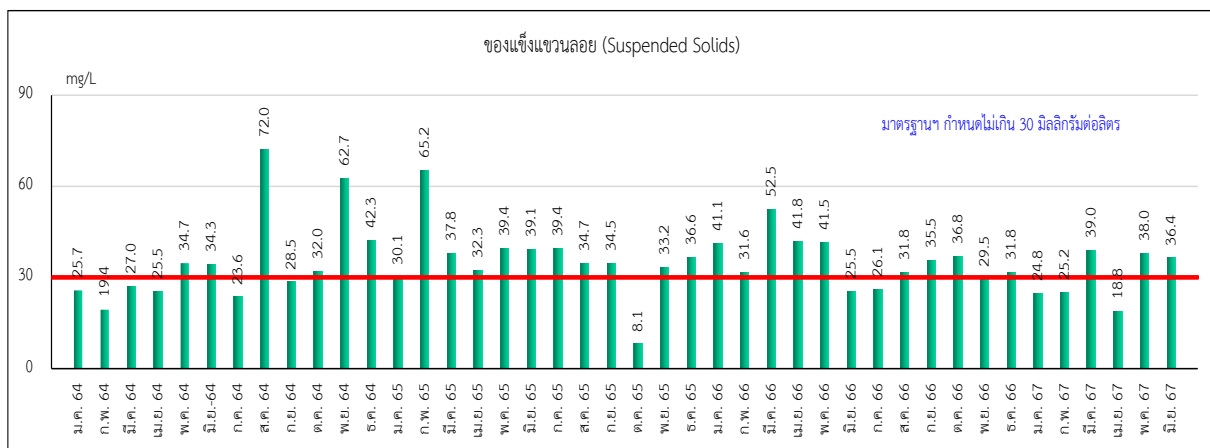
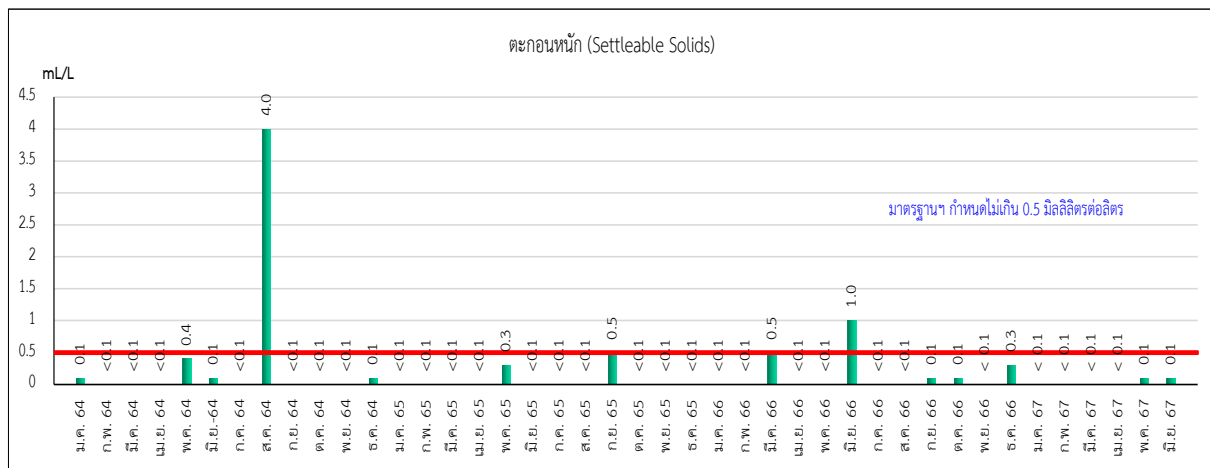
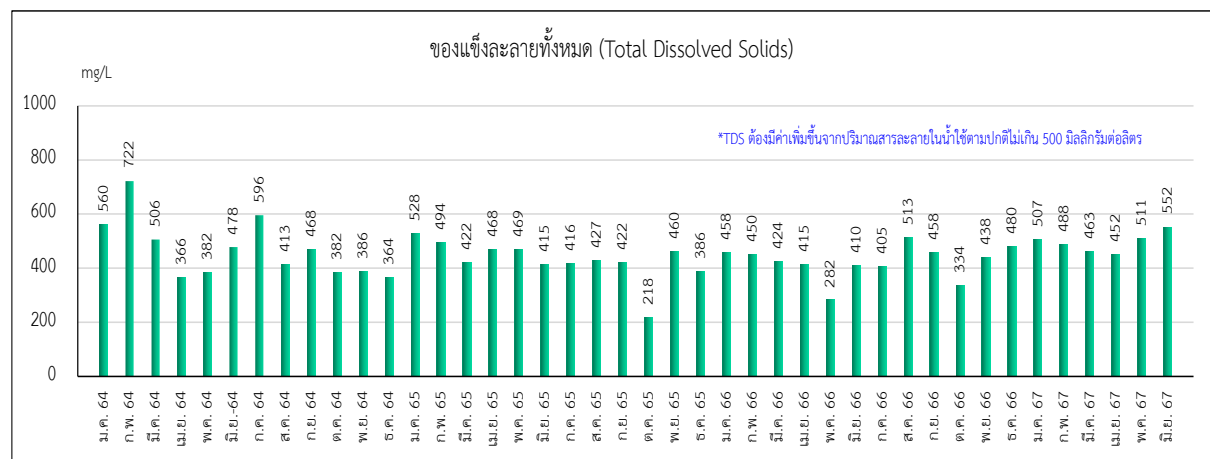
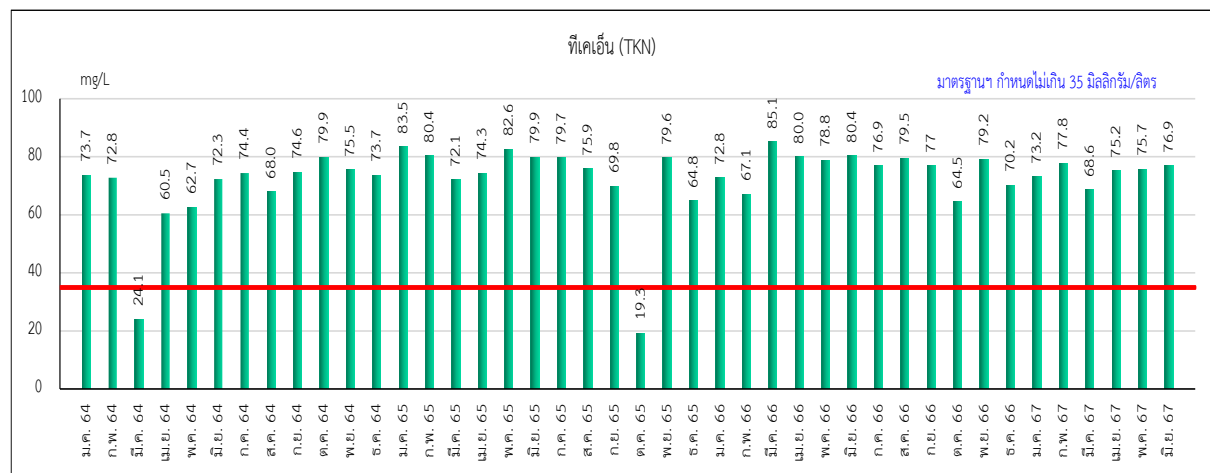
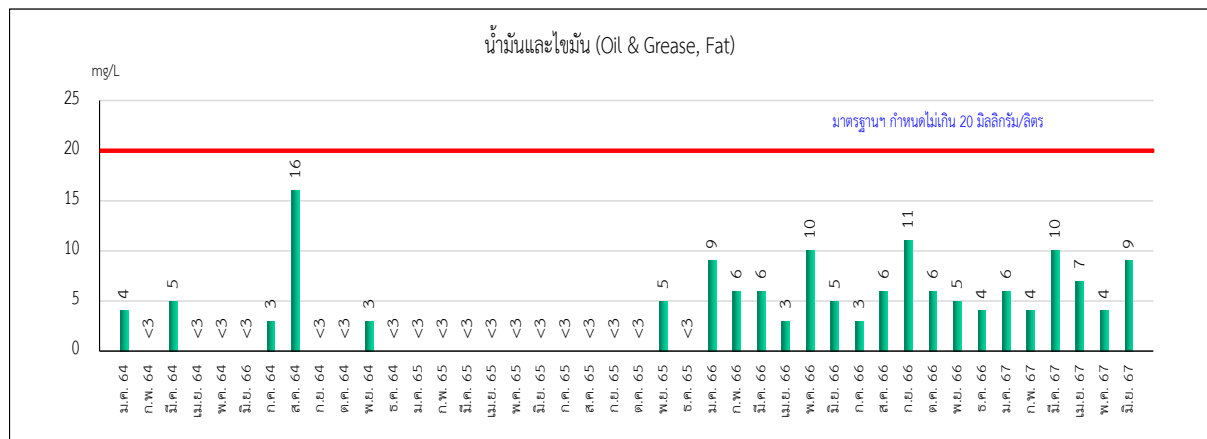
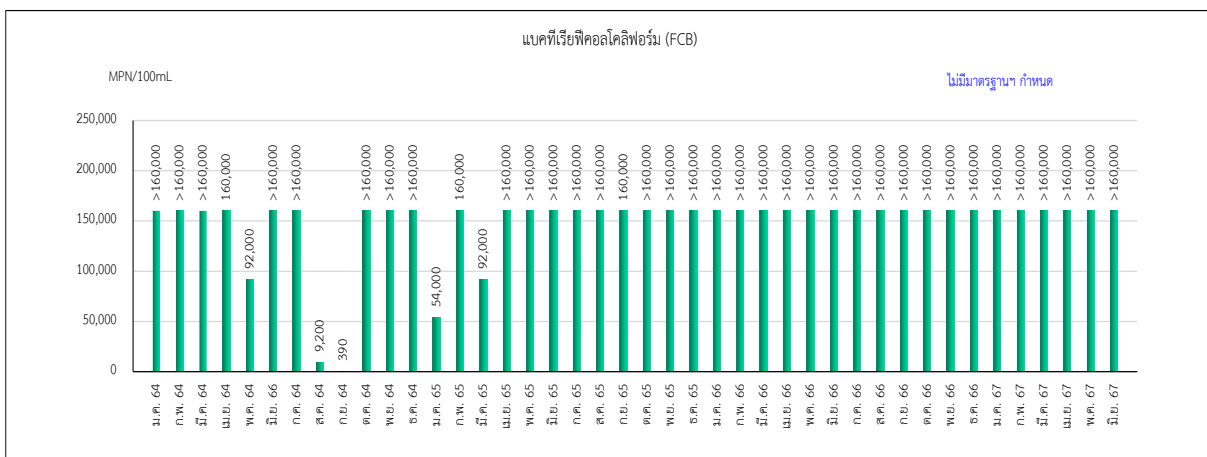
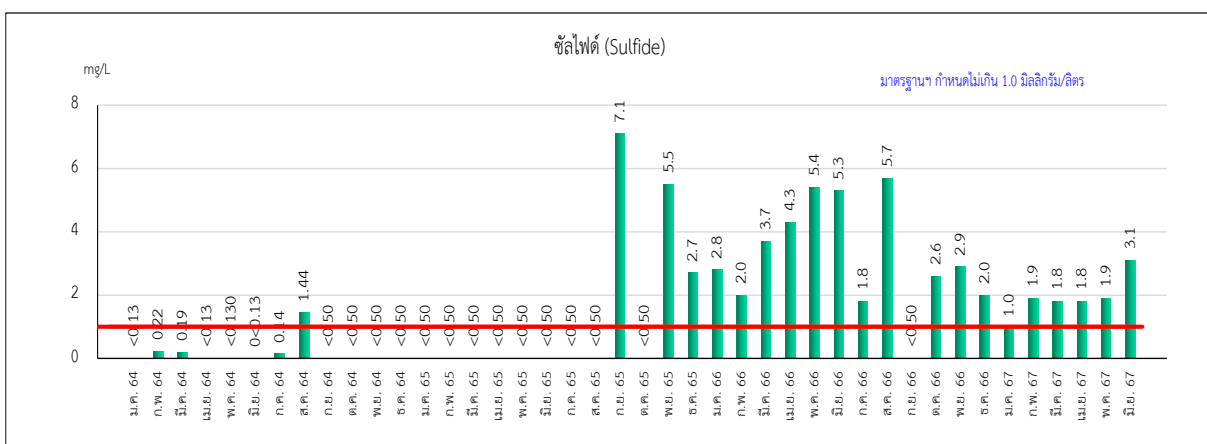
รูปที่ 3-2 ผลการตรวจวัดคุณภาพน้ำทิ้ง  
ระหว่างเดือนมกราคม พ.ศ. 2564 – มิถุนายน พ.ศ. 2567

รูปที่ 3-2 (ต่อ) ผลการตรวจวัดคุณภาพน้ำทิ้ง  
ระหว่างเดือนมกราคม พ.ศ. 2564 – มิถุนายน พ.ศ. 2567

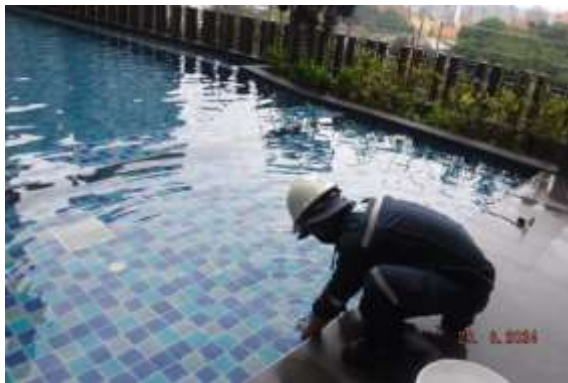
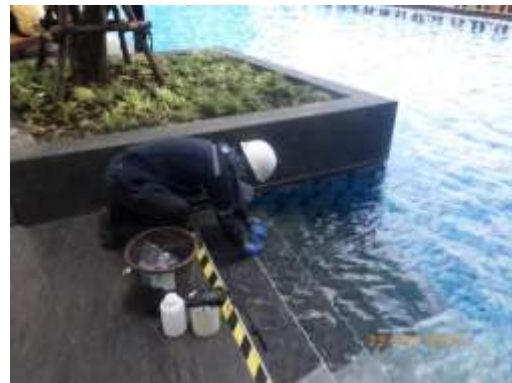
บริษัท ยูโนเต็ค แอนนาลิสต์ แอนด์ เอ็นจิเนียริง คอนซัลแตนท์ จำกัด จะดำเนินการเก็บตัวอย่างและตรวจวิเคราะห์คุณภาพน้ำทั้งตามวิธีการในคำแนะนำของคณะกรรมการสาธารณสุข ฉบับที่ 1/2550 เรื่อง การควบคุมการประกอบกิจการสระว่ายน้ำ หรือกิจการอื่น ๆ ในทำนองเดียวกัน และวิธีการตาม Standard Methods for the Examination of Water and Wastewater, 24<sup>rd</sup> Edition, 2013 โดย American Public Health Association, American Water Works Association, Water Environment Federation ดังแสดงในตารางที่ 3-7 และรูปที่ 3-3

รูปที่ 3-3 การเก็บตัวอย่างคุณภาพน้ำสระว่ายน้ำของโครงการฯ

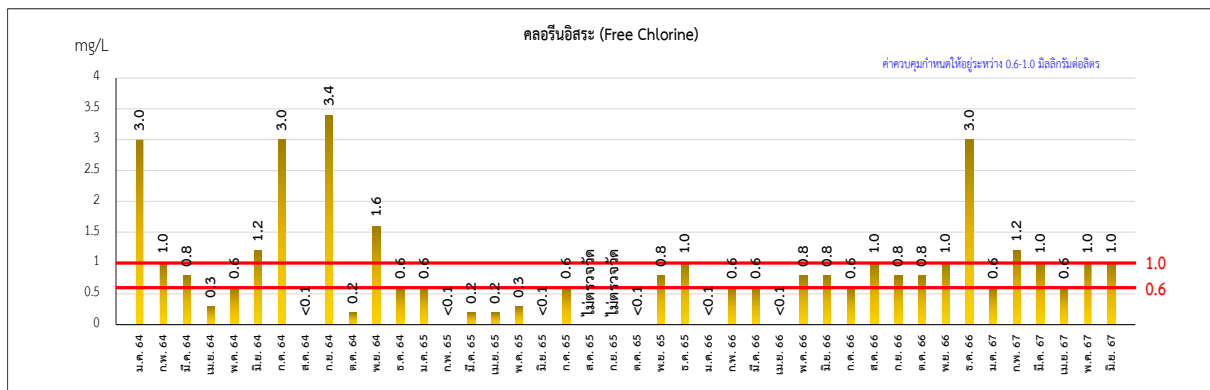
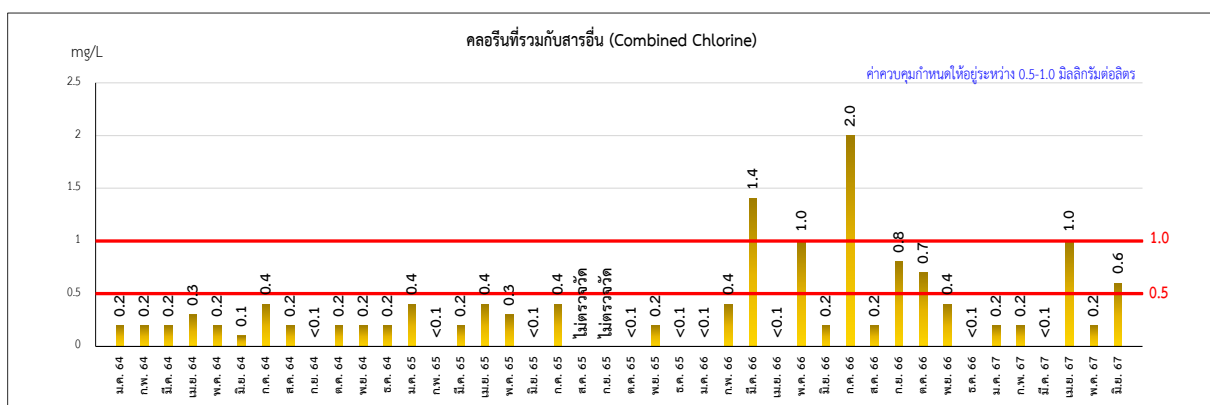
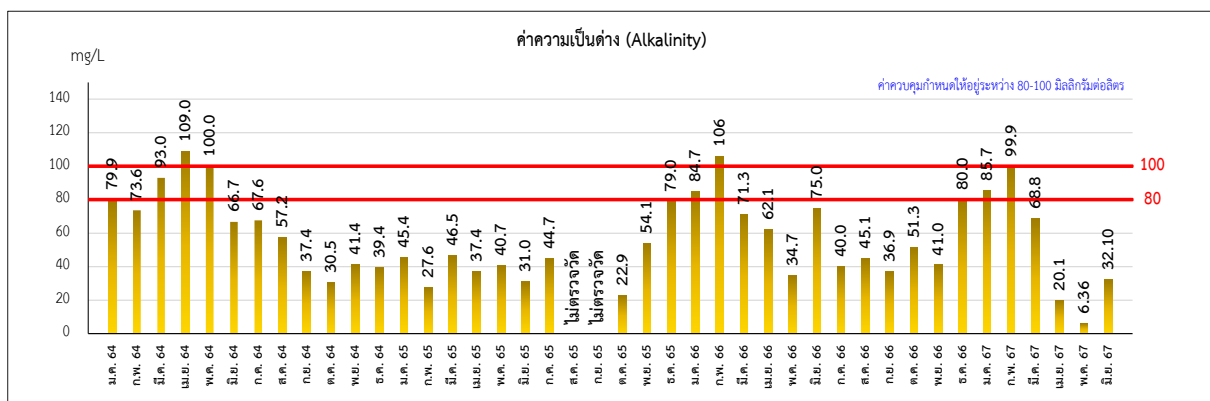
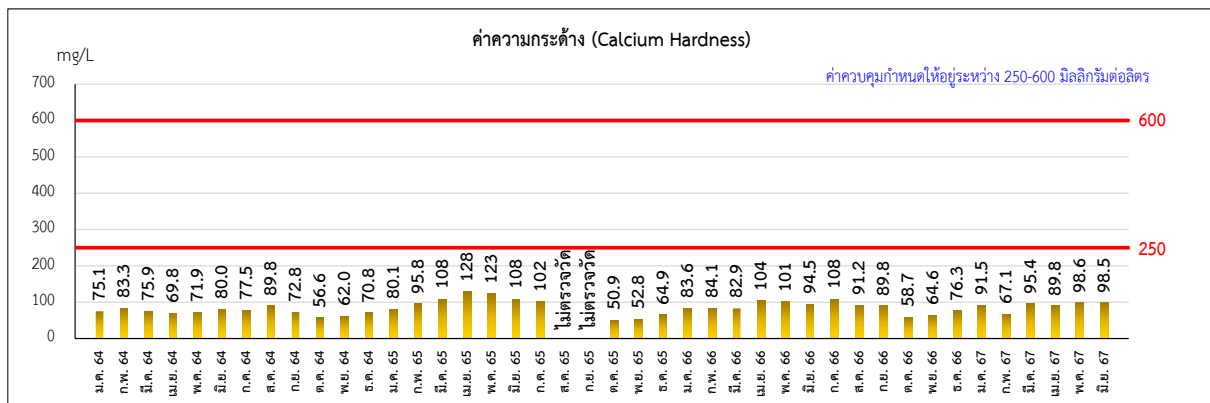
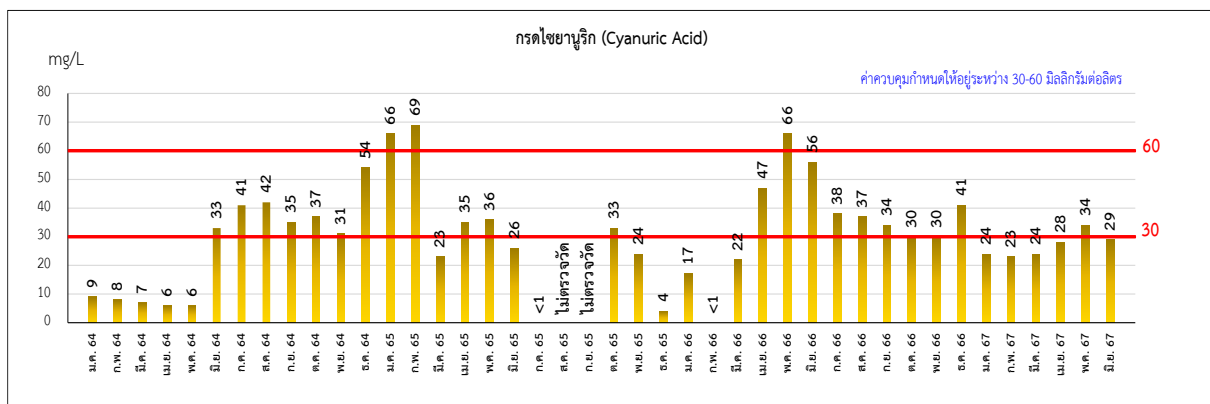
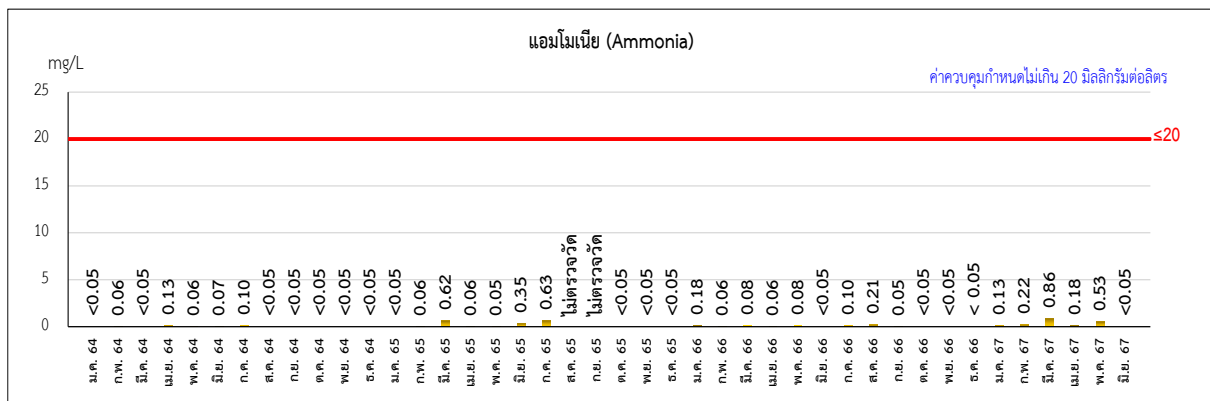
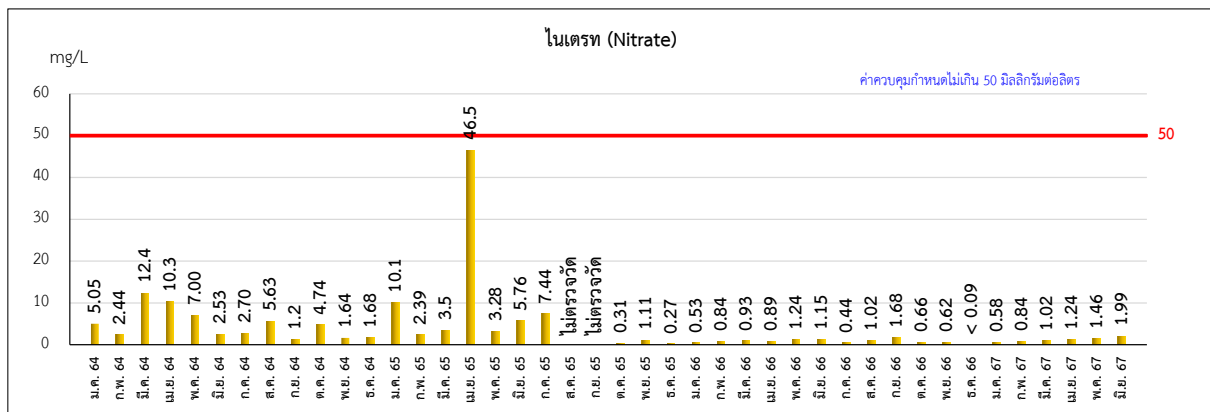
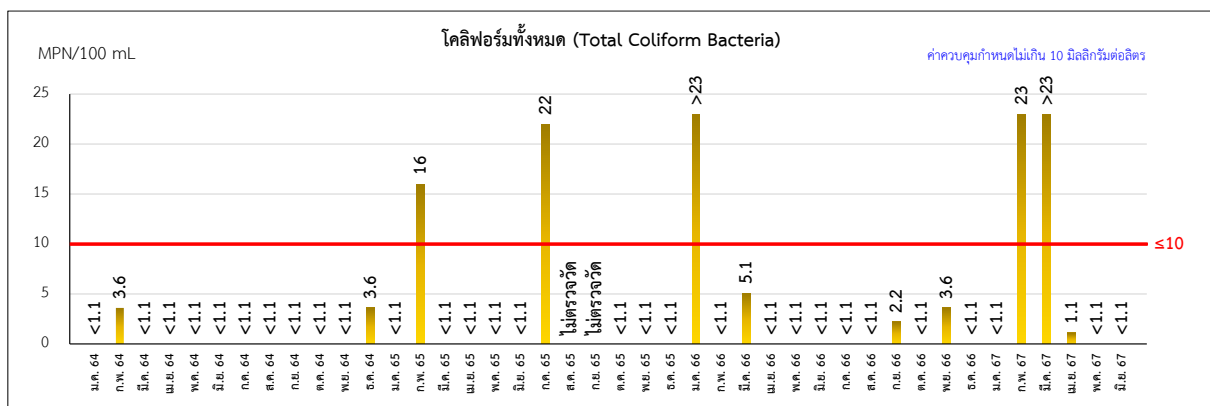
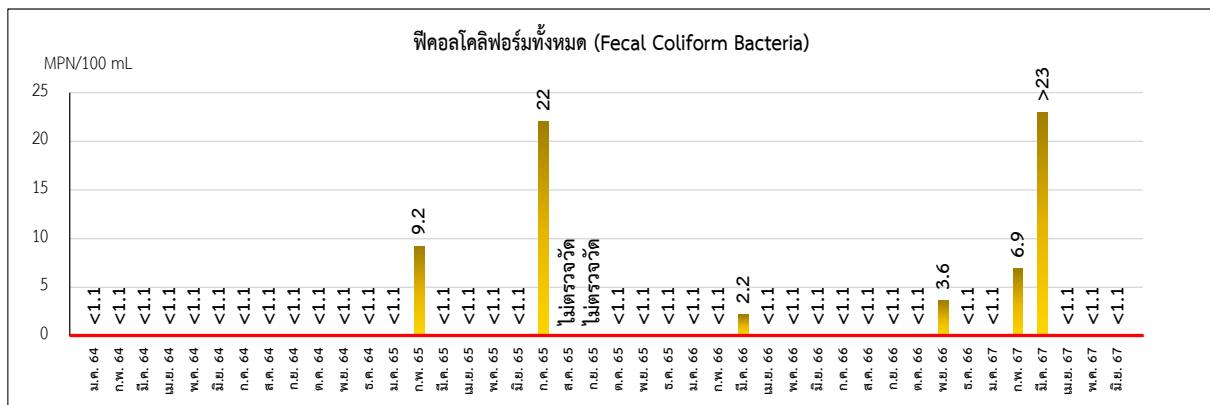
รูปที่ 3-4 ผลการตรวจวัดคุณภาพน้ำในสระว่ายน้ำ  
ระหว่างเดือนมกราคม พ.ศ. 2564 – มิถุนายน พ.ศ. 2567

รูปที่ 3-4 (ต่อ) ผลการตรวจวัดคุณภาพน้ำในสระว่ายน้ำ  
ระหว่างเดือนมกราคม พ.ศ. 2564 – มิถุนายน พ.ศ. 2567
