บทที่ 1

บทนำ

1. ชื่อโครงการ โครงการเหมืองแร่หินอุตสาหกรรมชนิดหินบะซอลต์ เพื่ออุตสาหกรรมก่อสร้าง
2. เจ้าของโครงการ ห้างหุ้นส่วนจำกัด โรงงานโม่บดหินมุ่งเจริญ
3. สถานที่ตั้งโครงการ ตำบลนาบัว อำเภอเมือง จังหวัดสุรินทร์
4. ขนาดพื้นที่โครงการ เนื้อที่ 89-1-22 ไร่
5. โครงการได้รับอนุญาต ประทานบัตรที่ 33637/16334 ได้รับอนุญาตประทานบัตร 13 ปี ตั้งแต่วันที่ 19 มีนาคม 2562 จนถึงวันที่ 18 มีนาคม 2575

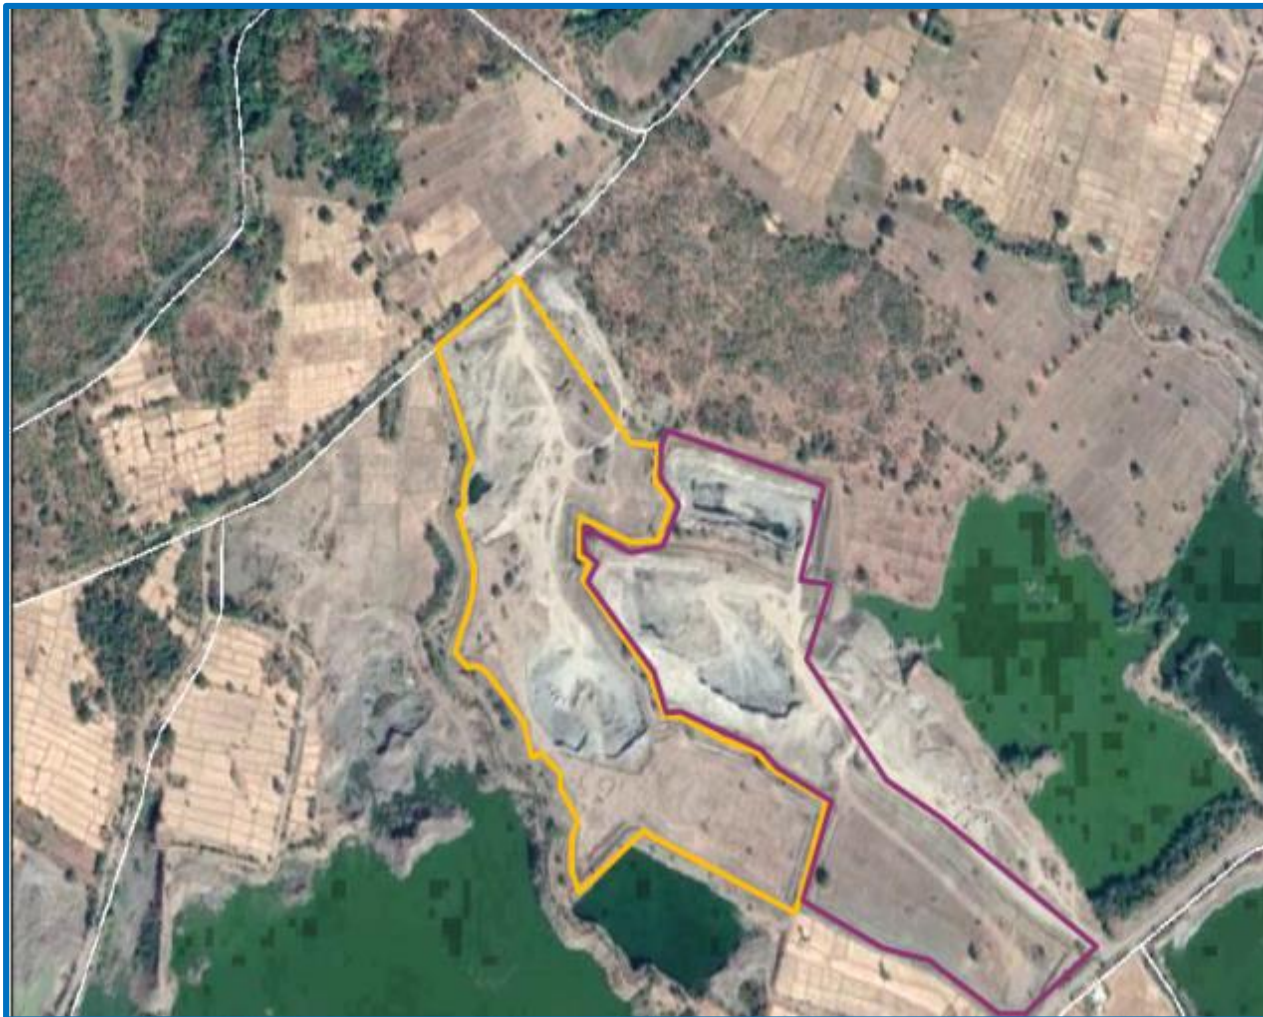
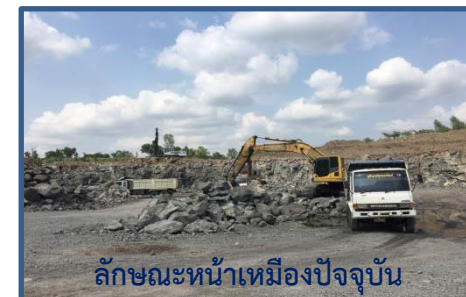
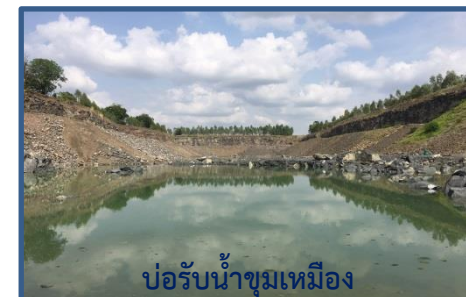
รูปที่ 1-2 แสดงลักษณะภูมิประเทศบริเวณพื้นที่โครงการ

พื้นที่ประทานบัตรที่ 33637/16334 มีลักษณะภูมิประเทศเป็นที่ราบ โดยมีความสูงเฉลี่ยประมาณ 180 เมตรจากระดับน้ำทะเลปานกลาง ตั้งอยู่ที่ ตำบลนาบัว อำเภอเมือง จังหวัดสุรินทร์ มีเนื้อที่ 89 ไร่ 1 งาน 22 ตารางวา ปรากฏอยู่ในแผนที่ภูมิประเทศของกรมแผนที่ทหาร มาตราส่วน 1:50,000 ลำดับชุด L7018 ระวัง 5638I (จังหวัดสุรินทร์) อยู่ระหว่างเส้นกริด แนวตั้งที่ 325000E ถึง 326000E และเส้นกริด แนวนอนที่ 1631000N ถึง 1633000N ซึ่งอยู่ในเขตพื้นที่กรรมสิทธิ์ของบุคคลและได้รับความยินยอมให้นิติบุคคลยื่นขอประทานบัตรทับพื้นที่กรรมสิทธิ์ดังกล่าวได้ทั้งแปลง จำนวน 5 แปลง แสดงดังรูปที่ 1-1 และ รูปที่ 1-2 โดยมีอาณาเขตติดต่อโดยรอบ ดังนี้

ลักษณะหน้าเหมืองปัจจุบัน

บ่อรับน้ำชุมเหมือง

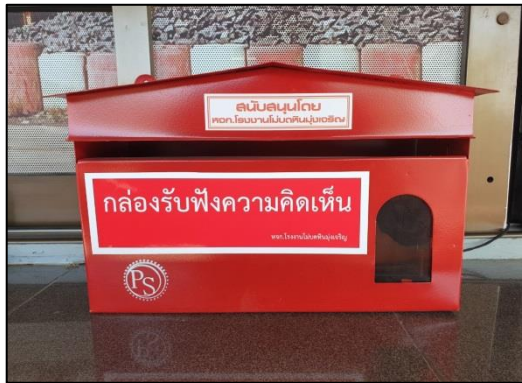
รูปที่ 2-1 กล่องรับเรื่องร้องเรียน

เงื่อนไขตามมาตรการ	ผลการปฏิบัติตามมาตรการ	ปัญหา อุปสรรค ที่ไม่สามารถปฏิบัติตามมาตรการ
1. ให้มีจุดรับเรื่องราวร้องทุกข์ความเดือดร้อนของประชาชนที่เกิดจากกิจกรรมการทำเหมืองแร่ และกิจกรรมที่เกี่ยวข้อง ในกรณีที่มีผู้ร้องเรียน ผู้ถือประทานบัตรจะต้องดำเนินการแก้ไขและให้ความช่วยเหลือด้วยความเป็นธรรม	- โครงการฯ ได้จัดทำและติดตั้งกล่องรับเรื่องราวร้องเรียนไว้บริเวณด้านหน้าโครงการในกรณีที่มีราษฎรที่อาศัยอยู่ใกล้เคียงพื้นที่โครงการได้รับความเดือดร้อนรำคาญจากการดำเนินงานของโครงการ และพร้อมจะแก้ไขปัญหาและให้ความช่วยเหลือตามความเหมาะสม ดังรูปที่ 2-1	-

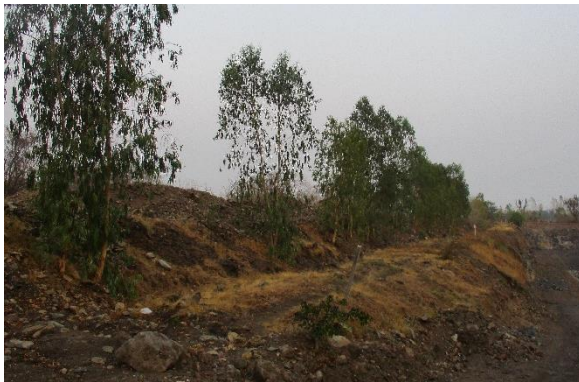
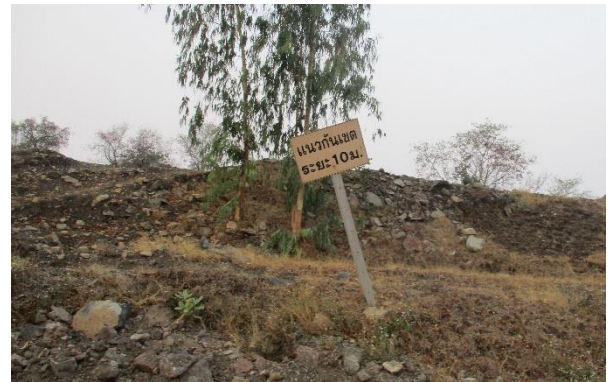
รูปที่ 2-2 แนวกันเซตไม่ทำเหมือง 10 เมตร

เงื่อนไขตามมาตรการ	ผลการปฏิบัติตามมาตรการ	ปัญหา อุปสรรค ที่ไม่สามารถปฏิบัติตาม มาตรการ
<p>1.5 ทรัพยากรดิน</p> <p>- ปลุกพืชคลุมดินบนคันทำนบดินหรือบริเวณพื้นที่ว่าง ได้แก่พืชตระกูลถั่วและหญ้าแฝกและปลูกพันธุ์ไม้โตเร็ว หรือพันธุ์ไม้ท้องถิ่น ได้แก่ ยูคาลิปตัส สะเดา เต็ง รัง หรือพันธุ์ไม้ที่มีผลเป็นอาหารของสัตว์ป่าจำพวกนก ได้แก่ ตะขบฝรั่ง และหว่า บนคันทำนบดิน เพื่อลดการกัดเซาะพังทลายจากน้ำฝนและช่วยรักษาความอุดมสมบูรณ์ของดิน</p>	<p>- โครงการฯ ได้ดำเนินการปลูกคลุมดินเพื่อป้องกันการกัดเซาะพังทลายจากน้ำฝนและช่วยรักษาความอุดมสมบูรณ์ของดิน ดังรูปที่ 2-7 และรูปที่ 2-19</p>	-
<p>2. ทรัพยากรสิ่งแวดล้อมทางชีวภาพ</p> <p>2.1 ทรัพยากรป่าไม้/สัตว์ป่า</p> <p>1. กำหนดขอบเขตพื้นที่กิจกรรมต่างๆ ให้ชัดเจน ได้แก่พื้นที่เปิดทำเหมืองพื้นที่เว้นไม่ทำเหมือง ในระยะ 10 เมตร จากทางสาธารณประโยชน์ด้านทิศตะวันออกและทางสาธารณประโยชน์ด้านทิศตะวันตกเฉียงใต้ พื้นที่เว้นไม่ทำเหมืองในระยะ 50 เมตรจากทางสาธารณะประโยชน์ทางด้านทิศตะวันออกเฉียงเหนือและพื้นที่เว้นไม่ทำเหมืองในระยะ 15 เมตร จากทางน้ำสาธารณะประโยชน์ทางทิศตะวันตก พร้อมทั้งแสดงสัญลักษณ์ป้ายให้เห็นอย่างชัดเจน</p>	<p>- วิศวกรผู้ควบคุมเหมืองได้วางแผนการทำเหมืองให้เป็นไปตามแผนผังโครงการกำหนดโดยกำหนดขอบเขตพื้นที่กิจกรรมต่างๆอย่างชัดเจน ได้แก่ พื้นที่เว้นไม่ทำเหมือง ระยะ 10 เมตร จากทางสาธารณประโยชน์ด้านทิศตะวันออกและทางสาธารณประโยชน์ด้านทิศตะวันออกเฉียงใต้ พื้นที่เว้นไม่ทำเหมืองในระยะ 50 เมตรจากทางสาธารณะประโยชน์ทางด้าน ทิศตะวันออกเฉียงเหนือ และพื้นที่เว้นไม่ทำเหมืองในระยะ 15 เมตร จากทางน้ำสาธารณะประโยชน์ทางทิศตะวันตกดังรูปที่2-2 ถึงรูปที่ 2-4</p>	-

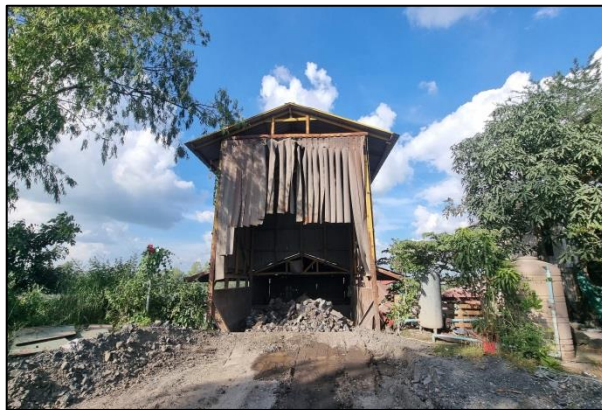
รูปที่ 2-8 บริเวณอาคารรับหิน

เงื่อนไขตามมาตรการ	ผลการปฏิบัติตามมาตรการ	ปัญหา อุปสรรค ที่ไม่สามารถปฏิบัติตามมาตรการ
<p>1.2 คุณภาพอากาศ</p> <p>1. ดูแลรักษาแนวต้นไม้บริเวณพื้นที่เว้นไม่ทำเหมืองและปลูกพันธุ์ไม้ท้องถิ่นและพันธุ์ไม้ที่มีผลเป็นอาหารของสัตว์ป่าและนกบนแนวคันดินอัดแน่น และปลูกเสริมบริเวณที่ว่างในเขตพื้นที่เว้นไม่ทำเหมือง เพื่อเป็นแนวกันชนป้องกันฝุ่นละอองแพร่กระจายออกสู่ภายนอก</p>	<p>- โครงการฯ ได้ดูแลรักษาแนวต้นไม้ที่ปลูกไว้ในพื้นที่โครงการให้เจริญเติบโตดีอยู่เสมอ พร้อมทั้งดำเนินการปลูกเพิ่มเติมบริเวณพื้นที่ว่างที่สามารถดำเนินการได้หรือบริเวณพื้นที่ว่างจากกิจกรรมการทำเหมือง เพื่อเป็นแนวกันชนป้องกันฝุ่นละอองแพร่กระจายออกสู่ภายนอกดังรูปที่ 2-7</p>	-
<p>2. ให้ปรับปรุงซ่อมแซมระบบป้องกันผลกระทบสิ่งแวดล้อมของโรงโม่หินตามระเบียบข้อกำหนดของหน่วยงานราชการที่กำหนดไว้อย่างเคร่งครัด</p> <p>2.1 ให้สร้างอาคารปิดคลุม 3 ด้าน และหลังคาสำหรับเครื่องบดชุดแรก (Primary Crusher) ยังรับหินใหญ่ (Hopper) และตะแกรงร่อนคัดเศษหิน ดิน ทราย (Scalping Screen) พร้อมทั้งติดตั้งเครื่องฉีดสเปรย์น้ำบริเวณปากยังรับหินใหญ่</p>	<p>- โรงโม่หินของโครงการได้มีการปรับปรุงระบบป้องกันผลกระทบสิ่งแวดล้อมของโรงโม่หินให้เป็นไปตามระเบียบข้อกำหนดของหน่วยงานราชการอย่างเคร่งครัด ดังนี้</p> <p>1. ได้มีการสร้างอาคารปิดคลุมทั้ง 3 ด้าน อาคารปิดคลุมยังรับหินใหญ่ อาคารปิดคลุมตะแกรงร่อนคัดเศษหิน ดิน ทราย พร้อมทั้งติดตั้งเครื่องฉีดสเปรย์น้ำบริเวณปากยังรับหินใหญ่อ้างรูปที่ 2-8</p>	-

2.10 ดูแลบำรุงรักษาอาคารและอุปกรณ์ตลอดจนระบบป้องกันผลกระทบสิ่งแวดล้อมตลอดระยะเวลาทำงานอย่างเข้มงวดเพื่อไม่ปล่อยฝุ่นละอองเกินเกณฑ์มาตรฐานตาม ประกาศกระทรวงวิทยาศาสตร์เทคโนโลยีและสิ่งแวดล้อม เรื่อง กำหนดมาตรฐานควบคุมการปล่อยฝุ่นละอองจากโรงโม่บดหรือย่อยหินลงวันที่ 20 ธันวาคม 2539	- ได้มีการบำรุงรักษาอาคารและอุปกรณ์ตลอดจนระบบป้องกันผลกระทบสิ่งแวดล้อมตลอดระยะเวลาทำงานอย่างเข้มงวดเพื่อไม่ปล่อยฝุ่นละอองเกินเกณฑ์มาตรฐานตาม ประกาศกระทรวงวิทยาศาสตร์เทคโนโลยีและสิ่งแวดล้อม เรื่อง กำหนดมาตรฐานควบคุมการปล่อยฝุ่นละอองจากโรงโม่บดหรือย่อยหินดังรูปที่ 2-8 ถึงรูปที่ 2-12	-

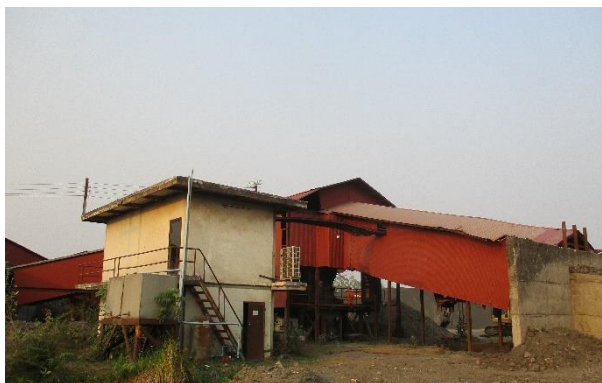
รูปที่ 2-9 การปิดปกคลุมโรงโม่หิน

<p>2.2 เครื่องบดชุดที่ 2 (Secondary Crusher) เครื่องบดชุดที่ 3(Tertiary Crusher) ตะแกรงร่อนคัดเศษหิน ดิน ทราย และตะแกรงร่อนคัดขนาดหิน จะต้องมียาครอบหรืออุปกรณ์ปิดคลุม ป้องกันฝุ่น ต้องสร้างอาคารปิดคลุมเครื่องจักรอุปกรณ์ทั้งหมดอย่างมิดชิด</p>	<p>- ได้มีการสร้างอาคารปิดคลุมเครื่องบดชุดที่ 2 เครื่องบดชุดที่ 3และอาคารปิดคลุมเครื่องจักรและอุปกรณ์ทั้งหมดอย่างมิดชิดดังรูปที่ 2-9 และรูปที่ 2-10</p>	-

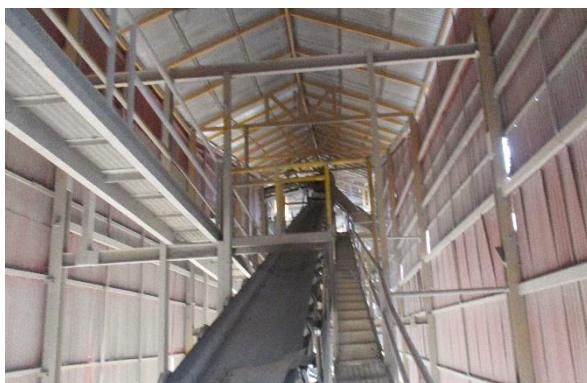
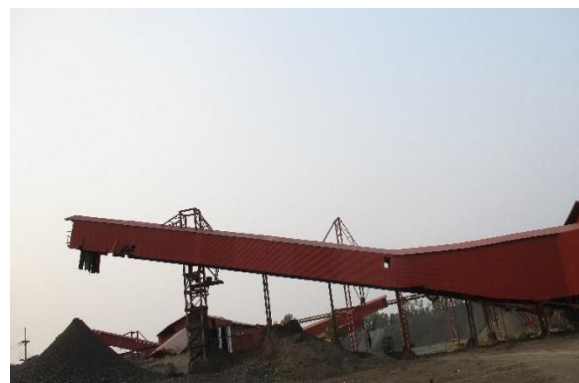
รูปที่ 2-10 การปิดปกคลุมสายพานลำเลียง

เงื่อนไขตามมาตรการ	ผลการปฏิบัติตามมาตรการ	ปัญหา อุปสรรค ที่ไม่สามารถปฏิบัติตามมาตรการ
2.3 ระบบสายพานลำเลียง ต้องสร้างอุปกรณ์ปิดคลุมโดยตลอดพร้อมทั้งติดตั้งเครื่องฉีดสเปรย์น้ำบริเวณจุดต่างๆ ที่ก่อให้เกิดฝุ่นละอองภายนอกอาคาร	- การสร้างหลังคาปิดคลุมสายพานลำเลียง พร้อมทั้งติดตั้งเครื่องฉีดสเปรย์น้ำบริเวณจุดต่างๆ ที่ก่อให้เกิดฝุ่นละอองภายนอกอาคารดังรูปที่ 2-12	-

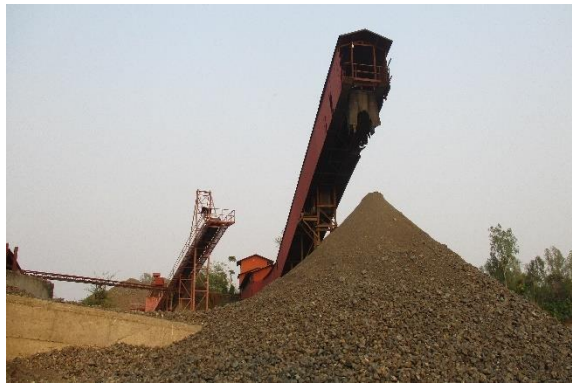
รูปที่ 2-11 การปิดปกคลุมปลายสายพานลำเลียง

2.4 บริเวณปลายสายพานลำเลียงที่เทกองหินคัดขนาดแล้วต้องติดตั้งเครื่องฉีดสเปรย์น้ำหรือเครื่องป้องกันฝุ่นในการเทกองหินคัดขนาดแล้ว	- ได้มีการติดตั้งเครื่องฉีดสเปรย์น้ำ และถูกรอบปลายสายพานลำเลียง เพื่อลดการฟุ้งกระจายจากขั้นตอนการเทกองหินที่คัดขนาดแล้วดังรูปที่ 2-11	-

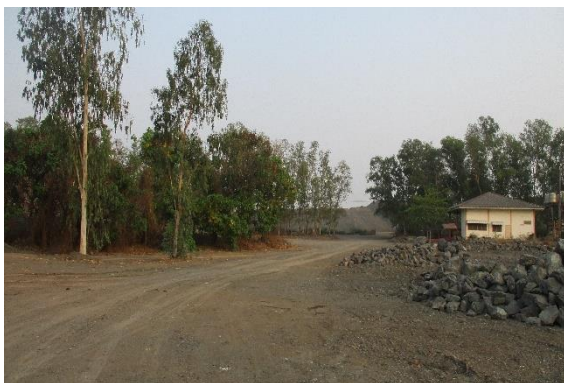
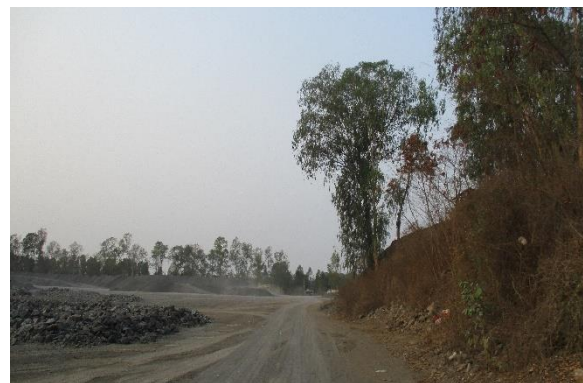
รูปที่ 2-13 เส้นทางขนส่งแร่

2.5 ปรับปรุงเส้นทางลำเลียงหินภายในโรงโม่หินเป็นถนนลาดยาง หรือถนนคอนกรีต	- ได้มีการปรับปรุงเส้นทางลำเลียงแร่ภายในโรงโม่หินเป็นถนนคอนกรีตดังรูปที่ 2-13	-

3. ให้ปรับปรุงซ่อมแซมเส้นทางขนส่งแร่บริเวณที่ชำรุดเสียหายให้แล้วเสร็จก่อนเปิดดำเนินการ เพื่อลดผลกระทบด้านฝุ่นละออง	- โครงการฯ ได้ดำเนินการทำเหมืองได้มีการปรับปรุงซ่อมแซมเส้นทางขนส่งแร่ในบริเวณที่ชำรุดเสียหาย เพื่อลดผลกระทบด้านฝุ่นละอองดังรูป 2-13	-

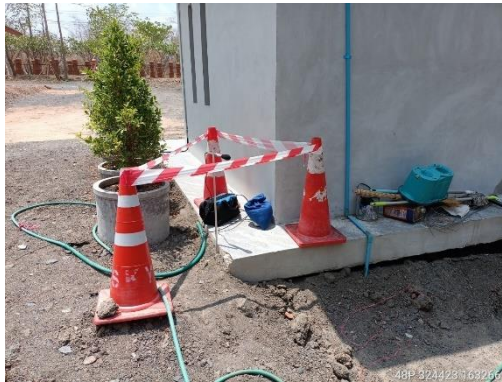
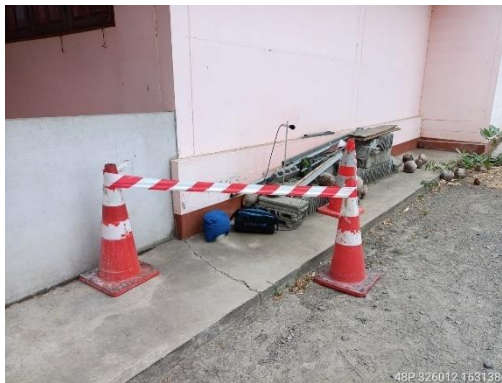
รูปที่ 3-4 จุดเก็บตัวอย่างคุณภาพแรงสั่นสะเทือน

บริเวณที่ทำการวนอุทยานพนมสวาย

บริเวณ บ้านเรือนราษฎรบ้านโคกกรวด หลังที่อยู่ใกล้ที่สุดโครงการ

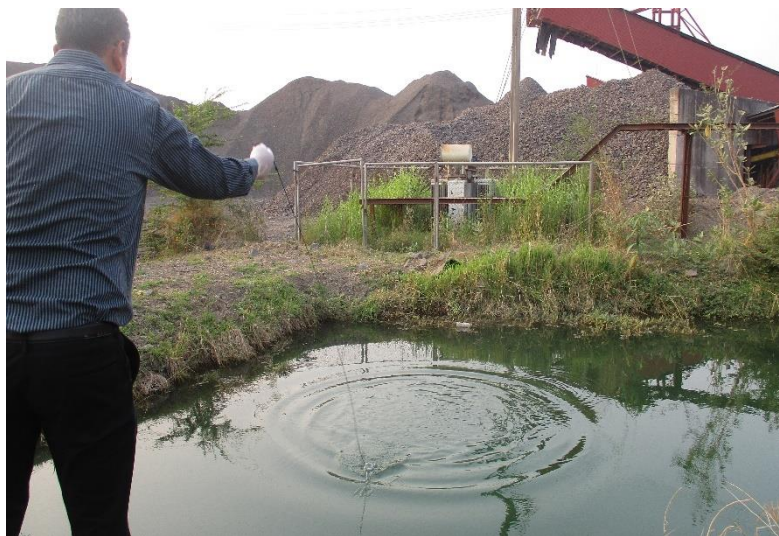
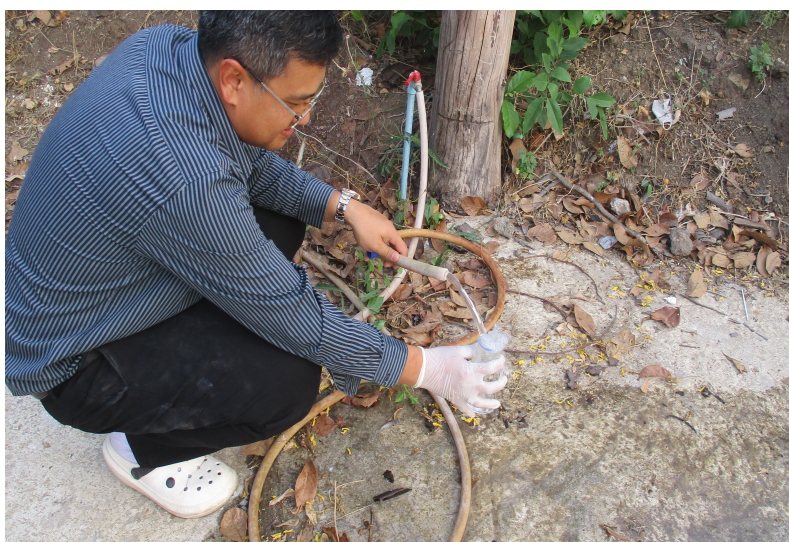
รูปที่ 3-5 จุดเก็บตัวอย่างคุณภาพน้ำ

ดัชนี	หน่วย	ผลวิเคราะห์	ค่ามาตรฐาน ¹⁾
pH	-	7.42	6.5-9.2
Turbidity	NTU	0.54	20
Total Hardness	mg/l as CaCO ₃	65	500
Total Suspended Solids	mg/l	<5	-
Total Dissolved Solids	mg/l	124	1,200
Sulfate	mg/l	5.44	250
Total Iron	mg/l	0.145	1.0
Cadmium	mg/l	<0.0010	ไม่เกิน 0.05
Arsenic	mg/l	<0.0020	ไม่เกิน 0.01
Lead	mg/l	<0.0050	ไม่เกิน 0.05

จุดเก็บตัวอย่างคุณภาพน้ำผิวดิน บริเวณบ่อ Sump ของโครงการ

จุดเก็บตัวอย่างคุณภาพน้ำใต้ดินบริเวณบ่อบาดาลบ้านพนม
