บทที่ 1

บทนำ

รายงานผลการปฏิบัติตามเงื่อนไขของมาตรการป้องกัน และแก้ไขผลกระทบสิ่งแวดล้อม และมาตรการติดตามตรวจสอบคุณภาพสิ่งแวดล้อม โรงแรมเคปพันวา จังหวัดภูเก็ต ประจำปีเดือน มกราคม – มิถุนายน 2567 โรงแรม เคปพันวา ได้ดำเนินนโยบายในการรักษาคุณภาพสิ่งแวดล้อมควบคู่กับการดำเนินกิจการของโรงแรมฯ เพื่อตอบสนองพระราชบัญญัติส่งเสริม และรักษาคุณภาพสิ่งแวดล้อมแห่งชาติ พ.ศ. 2535 โดยดำเนินการติดตามตรวจสอบคุณภาพสิ่งแวดล้อมตามแนวทางในหนังสือที่ วพ. 0504/7734 (หน้าที่ ง-1 ภาคผนวก ง) โดยทางโรงแรมเคปพันวาได้ทำการติดตามตรวจสอบ และจัดทำรายงานผลการปฏิบัติตามเงื่อนไขของมาตรการป้องกัน และแก้ไขผลกระทบสิ่งแวดล้อม และมาตรการติดตามตรวจสอบคุณภาพสิ่งแวดล้อมเพื่อนำเสนอสำนักงานฯ พิจารณาเป็นประจำทุก 6 เดือน

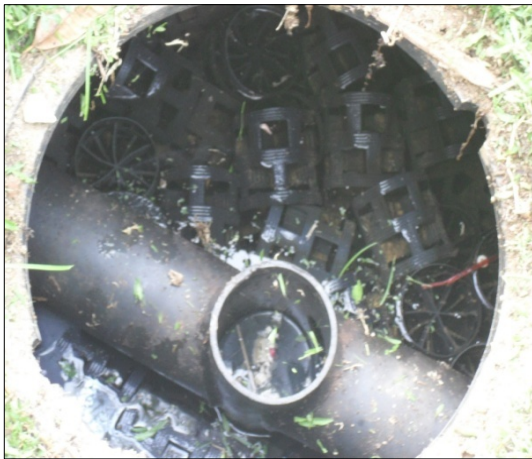
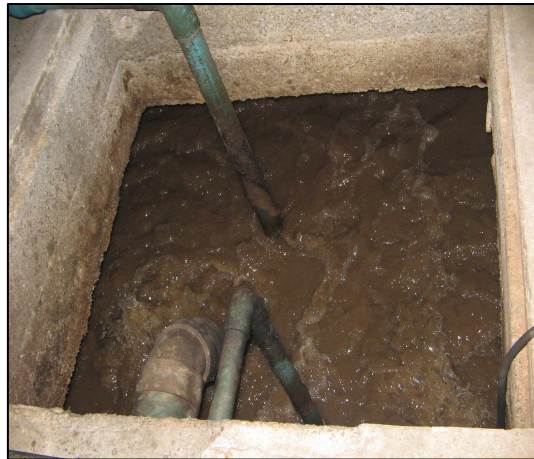
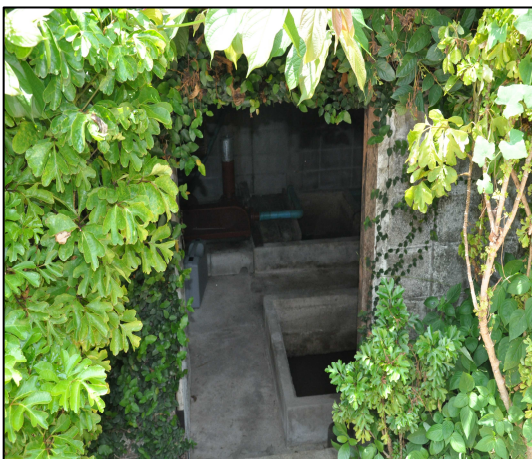
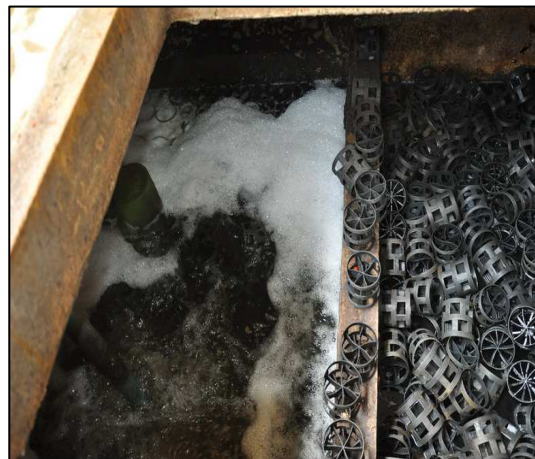
ภาพที่ 1-5 ระบบบำบัดน้ำเสียของโรงแรมเคปพันวา

1.ระบบบ่อเกรอะและบ่อกรองไร้อากาศ (SAF)

2.ระบบบำบัดน้ำเสียแบบตะกอนเร่ง (อาคาร C)

3.ระบบบำบัดน้ำเสียแบบตะกอนเร่ง (อาคาร E)

4.ระบบบำบัดน้ำเสียแบบเติมอากาศแบบมีตัวกลาง
(บริเวณเรือนเพาะชำ)

ระบบบำบัดน้ำเสียของโรงแรมฯ ในปัจจุบันแยกออกได้เป็น 3 ส่วนใหญ่ๆ (ภาพที่ 1-5) คือ

ระบบ SAF นี้จะรับน้ำเสียที่เกิดจากการใช้น้ำในอาคารห้องพัก (C,D,E,F,J,N และ O) และบังกะโล (M) โดยจะติดตั้งไว้เพื่อบำบัดน้ำเสียสำหรับอาคารแต่ละจุด หลักการของระบบคือ น้ำเสียที่เกิดขึ้นจะไหลลงสู่ Septic Tank เพื่อแยกของแข็งที่หนักกว่าน้ำลงสู่ก้นบ่อและย่อยสลายกากบางส่วน จากนั้นน้ำเสียจะไหลเข้าสู่ Anaerobic Filter Tank ซึ่งเป็นถังกรองไร้อากาศสำเร็จรูป (มีชื่อทางการค้าว่า BEFIT-FILTER, BF) (หน้าที่ ง-6 ภาคผนวก ง) บำบัดความสกปรกในน้ำเสียโดยใช้แบคทีเรียแบบไม่ใช้ออกซิเจน (Anaerobic Bacteria) ภายในบ่อมีตัวกลาง (Media) เพื่อให้แบคทีเรียยึดเกาะ จากนั้นน้ำที่ผ่านถึงนี้ไปบำบัดต่อที่ระบบบำบัดน้ำเสียแบบตะกอนเร่งของอาคาร C ,อาคาร E และบริเวณเรือนเพาะชำอีกครั้ง

2.2) ระบบบำบัดน้ำเสียแบบตะกอนเร่ง (Activated Sludge Process, AS) ระบบ AS ที่ใช้เป็นแบบ Extended Aeration ทำหน้าที่บำบัดน้ำเสียที่เกิดจากห้องครัว ห้องอาหารพนักงาน และภัตตาคารและน้ำจากห้องพักอาคาร C, D, E, N และ O ที่ผ่านการบำบัดโดย ถังกรองไร้อากาศ (SAF) มาบำบัดซ้ำรวมด้วย ซึ่งมีอยู่ด้วยกัน 2 แห่ง คือ Main Kitchen ในอาคาร C ขนาด 57.20 ลูกบาศก์เมตร (หน้าที่ ง-7 ถึง ง-8 ภาคผนวก ง) และห้องครัวของบาร์และไนต์คลับในอาคาร E ขนาด 57.20 ลูกบาศก์เมตร (หน้าที่ ง-7 ถึง ง-8 ภาคผนวก ง)

2.3) ระบบบำบัดน้ำเสียชนิดเติมอากาศแบบมีตัวกลาง (Contact Aeration System) เป็นระบบบำบัดน้ำเสียใหม่ที่โรงแรมฯ จัดทำขึ้นใหม่บริเวณเรือนเพาะชำ ขนาด 35 ลูกบาศก์เมตร เพื่อบำบัดน้ำเสียจากการใช้ในห้องพักอาคาร F, J และบังกะโล (M) ที่ผ่านการบำบัดโดยถังกรองไร้อากาศ (SAF) แล้วมาบำบัดซ้ำที่ระบบใหม่บริเวณเรือนเพาะชำ (หน้าที่ ง-9 ภาคผนวก ง)

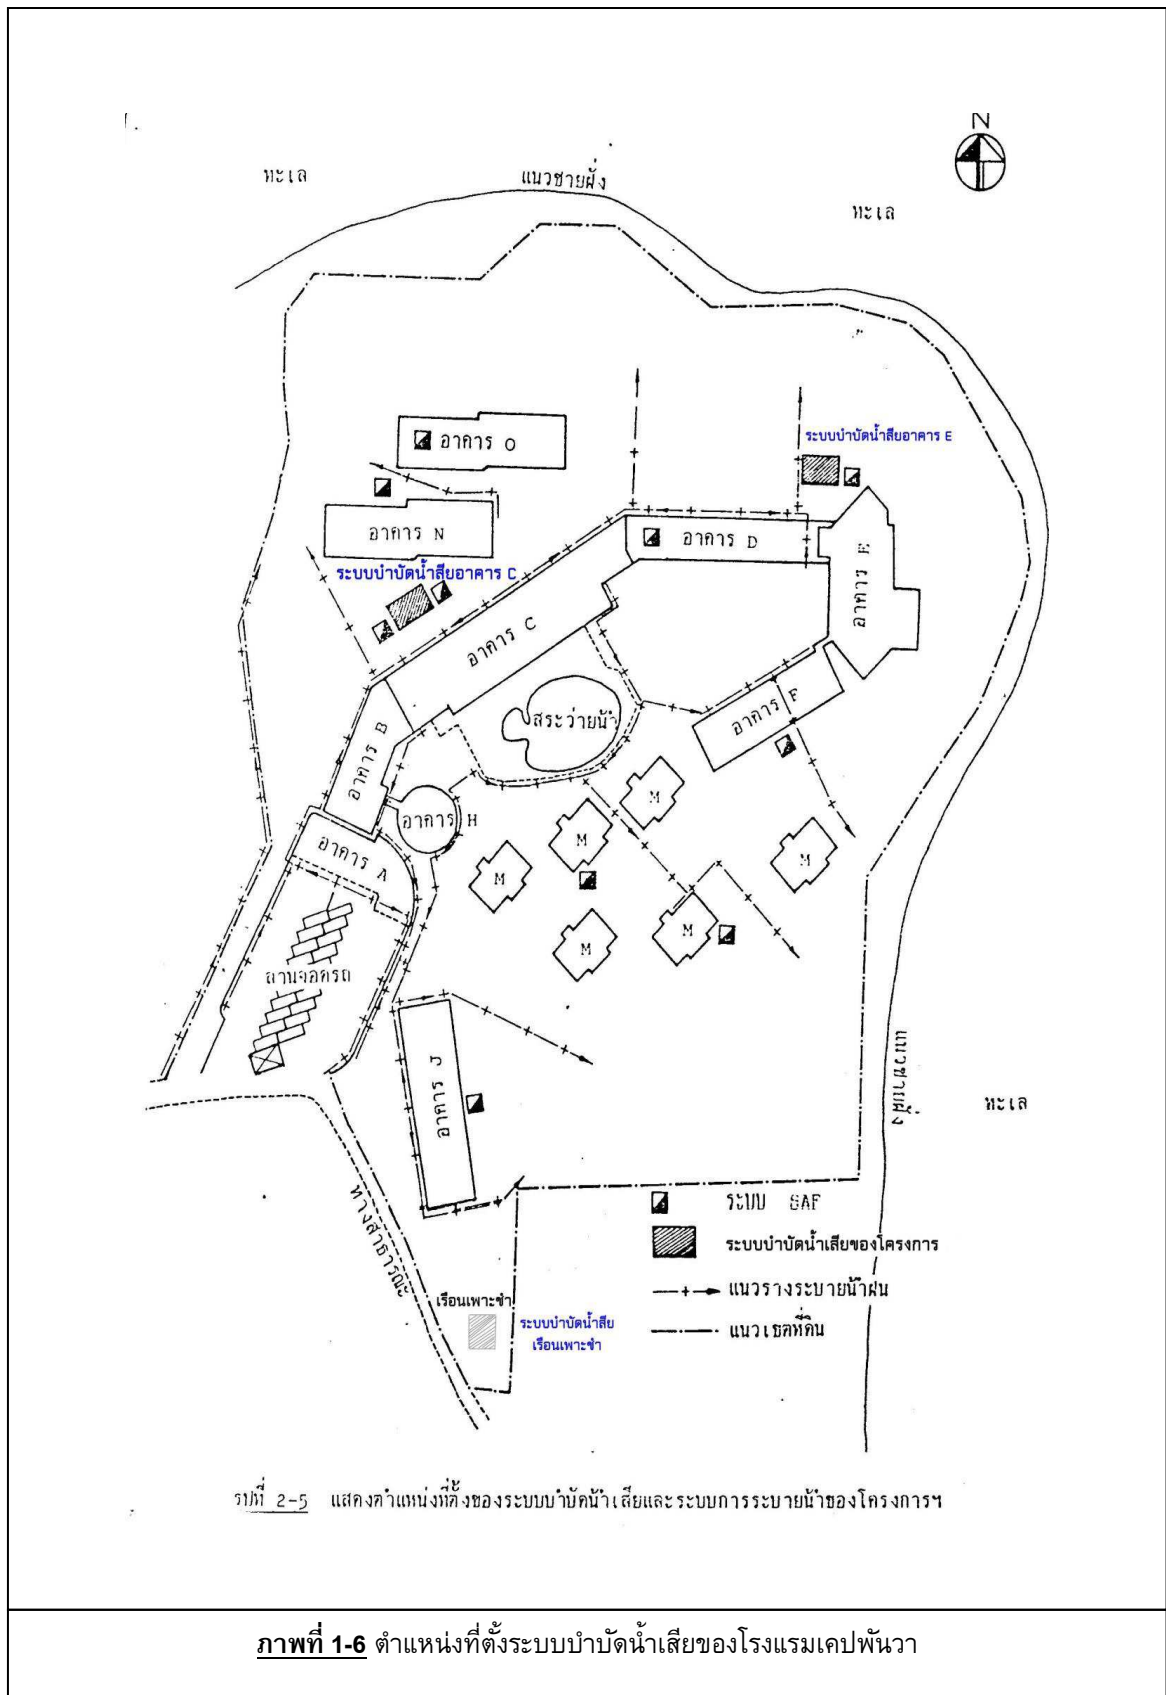
ซึ่งตำแหน่งที่ตั้งของระบบบำบัดน้ำเสียของโครงการทั้ง 3 ระบบ แสดงไว้ใน ภาพที่ 1-6

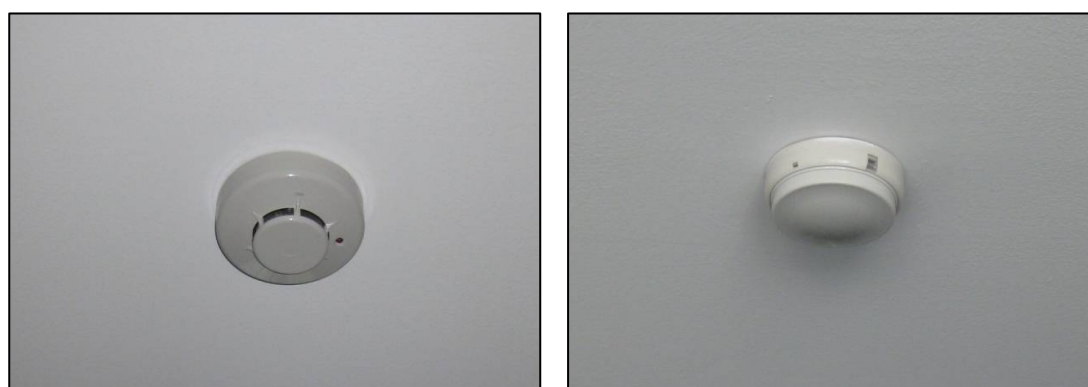
ภาพที่ 1-9 อุปกรณ์ตรวจจับความร้อนและอุปกรณ์ตรวจจับควัน

ภายในห้องพักแขกแต่ละห้องได้ทำการติดตั้งระบบเตือนภัยมีรายละเอียดดังนี้ ด้วยอุปกรณ์ตรวจจับความร้อน (Heat Detector) (ภาพที่ 1-9) และที่ห้องเก็บของได้ติดตั้งอุปกรณ์ตรวจจับควัน (Smoke Detector) กรณีที่เกิดอัคคีภัยจะมีสัญญาณแจ้งให้เจ้าหน้าที่ของทางโรงแรมฯ ทราบจุดที่เกิดอัคคีภัย นอกจากนี้ทางโรงแรมฯ จัดให้มีอุปกรณ์ที่ใช้ในการดับเพลิงของโรงแรมฯ มีรายละเอียดดังนี้

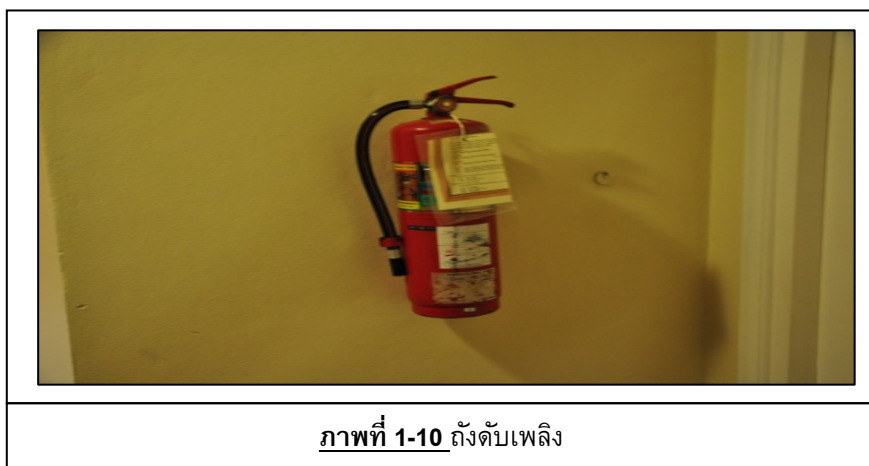
ภาพที่ 1-10 ถังดับเพลิง

(2) **ถังน้ำยาดับเพลิงเคมี** ภายในอาคารโรงแรมฯ จะมีถังน้ำดับเพลิงเคมี ขนาด 10 ปอนด์ ทั้งหมด 40 ชุด กระจายอยู่ตามอาคารต่างๆ (เฉลี่ยแต่ละชั้นจะติดตั้งไว้จำนวน 2 ชุด คือด้านหัว และท้ายของชั้นนั้น) แต่ที่ ห้องเครื่อง ห้องครัว และอาคาร M จะเป็นถังขนาด 15 ปอนด์ ตำแหน่งละ 1 ถัง (ภาพที่ 1-10)

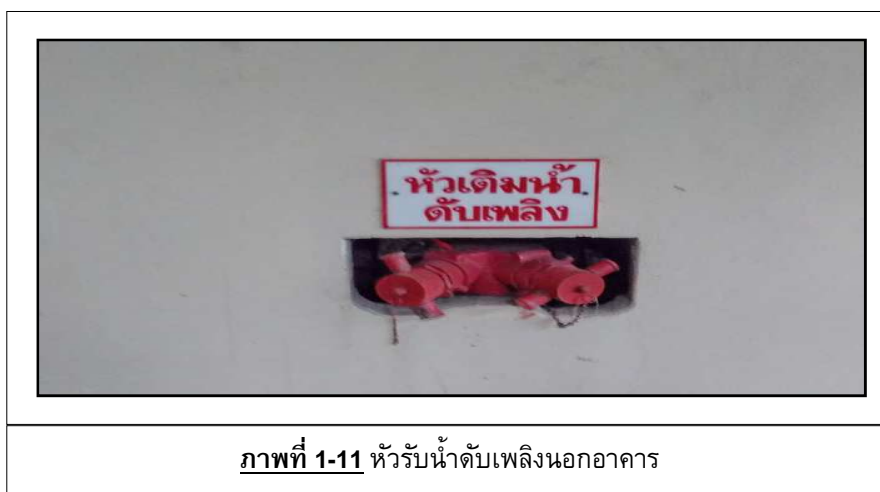
ภาพที่ 1-11 หัวรับน้ำดับเพลิงนอกอาคาร

(3) **Hose Connection Outlet** จะเป็น Stand Pipe ที่ต่อออกมาจากท่อน้ำดับเพลิงในตัวอาคาร (ภาพที่ 1-11) โดยจะติดตั้งไว้พร้อมกับสายน้ำดับเพลิงตั้งอยู่เป็นจุดๆ กระจายอยู่ทุกอาคาร มีจำนวนทั้งสิ้น 9 จุด นอกจากนั้นในแต่ละชั้นได้ติดตั้งไฟฉุกเฉิน (Emergency Light) (ภาพที่ 1-12) Fire Hose Cabinet (ภาพที่ 1-13) และหน้าห้องพักรวมทั้งภายในห้องพักแต่ละห้องได้ติดตั้งหัวโปรยน้ำฝอย (Sprinkler) ไว้ด้วย (ภาพที่ 1-14) แหล่งน้ำดับเพลิงที่สำคัญของโรงแรมฯ มี 2 แหล่งคือ น้ำประปา และน้ำจากสระว่ายน้ำ โดยทางโรงแรมฯ ใช้เครื่องสูบน้ำประปาขึ้นไปเก็บไว้บนภูเขา ให้มีแรงดันน้ำสูงเพียงพอที่จะส่งน้ำลงมาใช้เมื่อมีเหตุเพลิงไหม้ เจ้าหน้าที่หรือบุคคลทั่วไปสามารถนำท่อจาก Fire Hose Cabinet มาต่อตรงที่หัวรับน้ำดับเพลิง เพื่อสูบน้ำดับเพลิงได้ทันทีจึงสะดวกต่อการใช้งานได้อย่างทันท่วงที นอกจากนี้ยังสามารถใช้น้ำจากสระว่ายน้ำ (ภาพที่ 1-4) ซึ่งมีความจุประมาณ 400 ลูกบาศก์เมตรมาใช้ดับเพลิงได้อีกด้วย โดยเมื่อเกิดเพลิงไหม้เจ้าหน้าที่ของโรงแรมฯ จะดำเนินการให้เครื่องสูบน้ำ (ภาพที่ 1-15) ซึ่งอยู่ในห้องเครื่องชั้นล่างของอาคาร C ทำหน้าที่สูบน้ำจากสระว่ายน้ำ ซึ่งอยู่ใกล้กับอาคาร C ซึ่งมีความสามารถในการสูบน้ำเท่ากับ 300 แกลลอนต่อนาที โดยใช้น้ำมันโซล่าเป็นเชื้อเพลิง

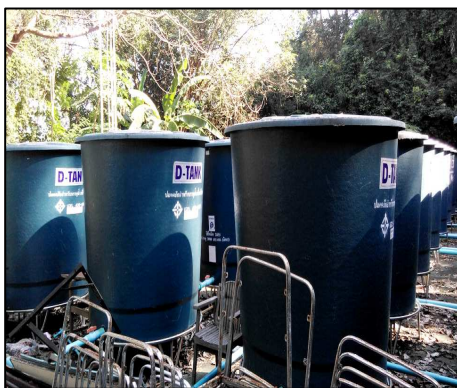
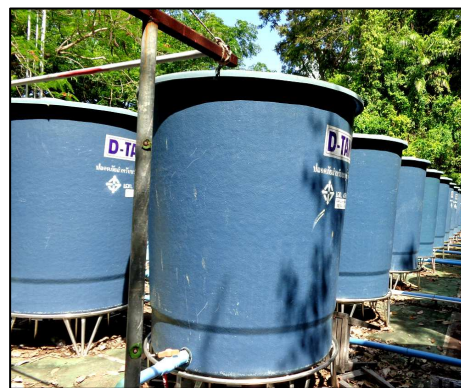
ภาพที่ 1-16 ถังเก็บน้ำ

แหล่งน้ำสำหรับใช้ภายในโรงแรมฯ ได้มาจากการประปาส่วนภูมิภาคจังหวัดภูเก็ต โดยน้ำประปาจากท่อ Main จะสูบมาเก็บที่ถังเก็บน้ำ (ภาพที่ 1-16) บริเวณเชิงเขาขนาดความจุ 140 ลูกบาศก์เมตร จากนั้นจะสูบขึ้นไปเก็บไว้ใน ถังบนภูเขาที่อยู่ในพื้นที่โรงแรมฯ ขนาด 70 ลูกบาศก์เมตร และจ่ายน้ำในถังนี้เพื่อนำไปใช้ภายในโรงแรมฯ โดยใช้แรงโน้มถ่วงของโลก ทั้งนี้ น้ำใช้ภายในโรงแรมฯ สามารถแบ่งออกได้ดังนี้

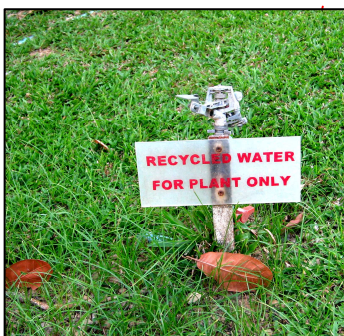
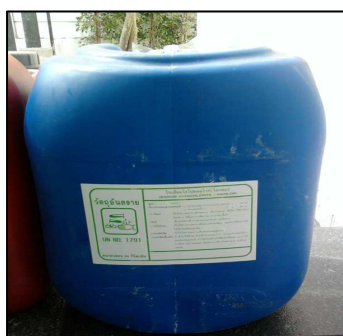
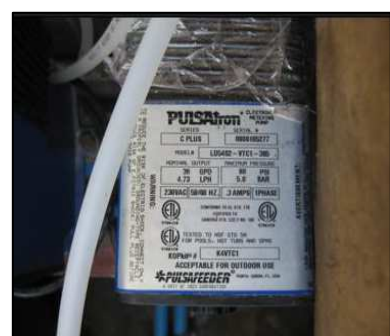
ภาพที่ 1-17 การใช้ประโยชน์น้ำทิ้งที่ผ่านระบบบำบัดแล้ว

การเติมคลอรีน เหลว 10 %ในน้ำทิ้งหลังบำบัด ก่อนนำมารดต้นไม้ต้นไม้

เครื่องเติมคลอรีนอัตโนมัติ

(4) น้ำใช้สำหรับกิจกรรมอื่นๆ เช่น การล้างทำความสะอาดพื้นอาคาร การรัวไหลและอื่นๆ ซึ่งปริมาณน้ำใช้ในกิจกรรมดังกล่าวนี้ประมาณ 5 ลูกบาศก์เมตร ทั้งนี้ปริมาณน้ำใช้ทั้งหมดไม่รวมน้ำส่วนที่เกิดจากการชักโครก เนื่องจากทางโรงแรมฯ ส่งน้ำไปชักโครกที่ร้านในเมืองภูเก็ต นอกจากนี้ได้นำน้ำทิ้งที่ผ่านการบำบัดจากระบบบำบัดน้ำเสียของโรงแรมฯ มารดน้ำต้นไม้ภายในโรงแรมฯ (ภาพที่ 1-17)

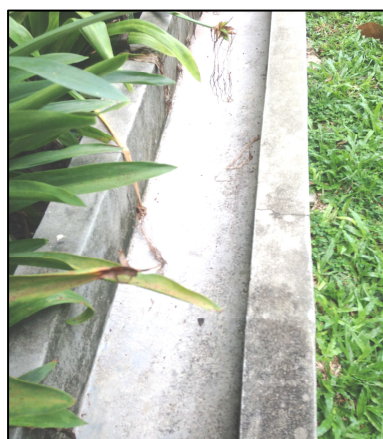
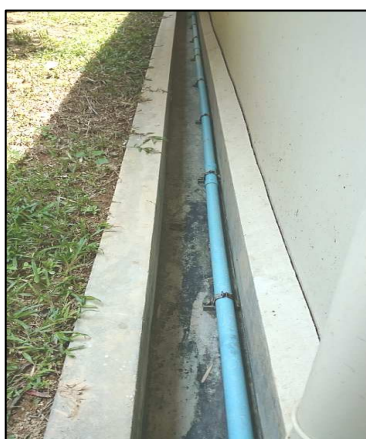
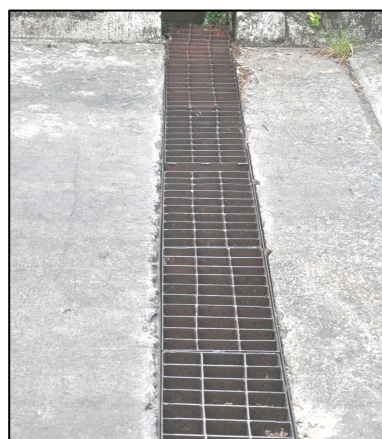
ภาพที่ 2-3 รางระบายน้ำฝนภายในโครงการฯ

3.ระบบระบายน้ำฝน					
- ต้องจัดเจ้าหน้าที่คอยดูแลทำความสะอาดท่อระบาย น้ำฝนทั่วบริเวณโรงแรม มิให้เกิด การอุดตัน จึงต้องจัดให้ มีการทำความสะอาดท่อระบายน้ำเดือนละครั้ง	/	-	- ทางโรงแรมฯ จัดให้มีเจ้าหน้าที่ คอยดูแลทำความสะอาด ท่อระบายน้ำฝนทั่วบริเวณโรงแรมฯ มิให้เกิด การอุดตัน	-	ภาพที่ 2-3

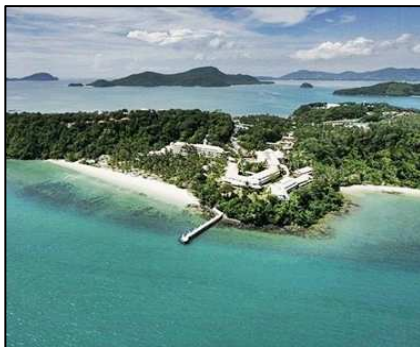
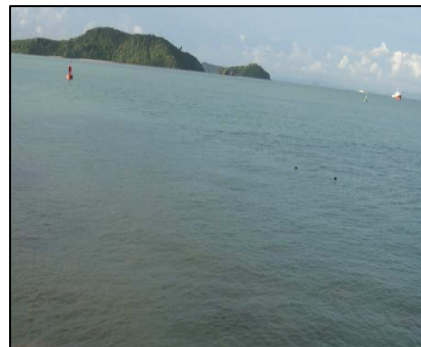
ภาพที่ 3-1 จุดเก็บตัวอย่างน้ำทะเล ทิศเหนือของโรงแรม ห่างจากฝั่ง 20 เมตร

การติดตามตรวจสอบคุณภาพน้ำทะเล โดยการเก็บตัวอย่างน้ำทะเลบริเวณด้านเหนือโรงแรม ห่างจากฝั่ง ประมาณ 20 เมตร (ภาพที่ 3-1) และดำเนินการตรวจสอบทุกเดือน โดยผลที่ได้ตั้งที่ได้แสดงรายละเอียดในตารางที่ 3-3

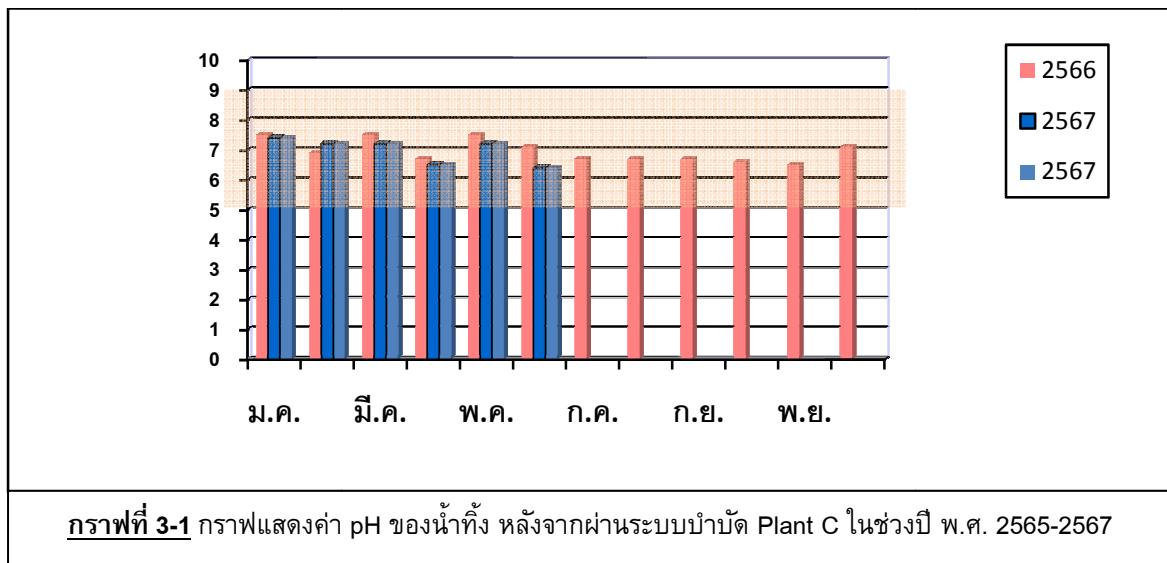
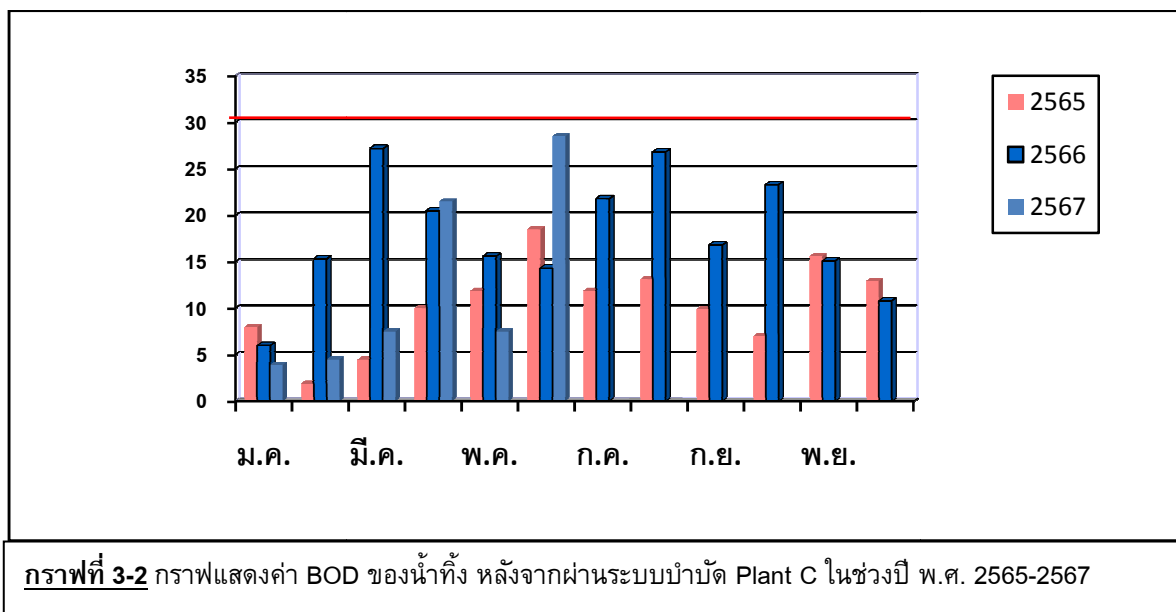
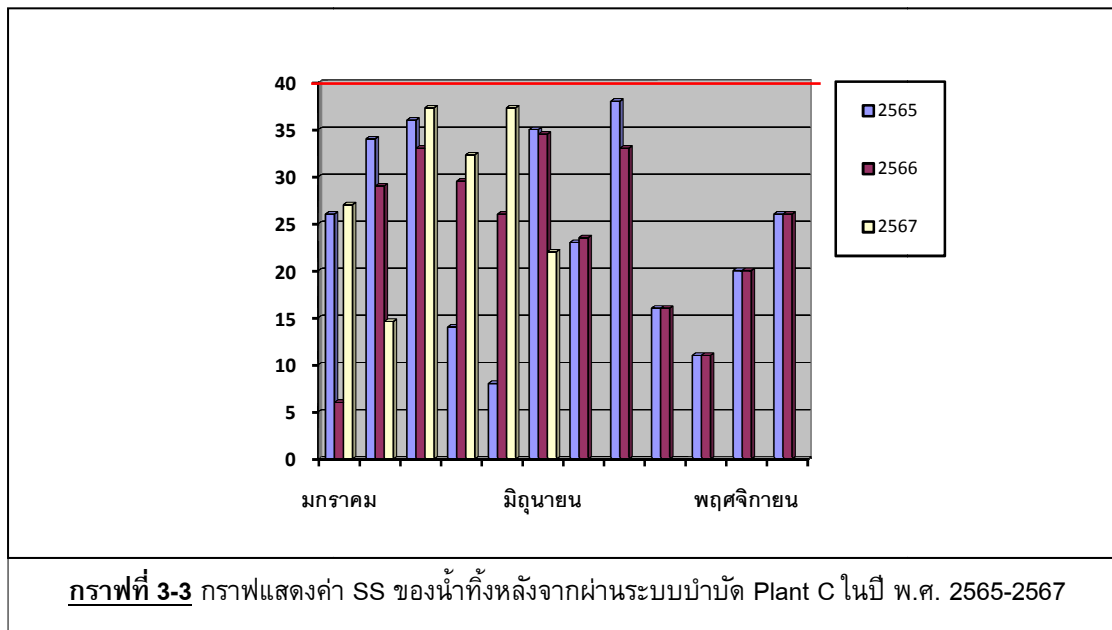
3.3.1 สรุปผลการตรวจวิเคราะห์น้ำทิ้งหลังผ่านระบบบำบัดน้ำเสีย Plant C ในปี 2565-2567 ที่ผ่านมา
 ผลการตรวจวิเคราะห์น้ำทิ้งหลังผ่านระบบบำบัดน้ำเสีย Plant C ในปี พ.ศ. 2565-2567 ของโรงแรมเคปพันวา จังหวัดภูเก็ต มีค่าดัชนีความเป็นกรด-ด่าง (pH), ความสกปรกในรูปของสารอินทรีย์ (BOD), ปริมาณของแข็งลอย (SS) และ น้ำมันและไขมัน (Oil & Grease) อยู่ในเกณฑ์มาตรฐานน้ำทิ้งที่กำหนดทุกค่า แสดงดังกราฟที่ 3-1 ถึงกราฟที่ 3-3

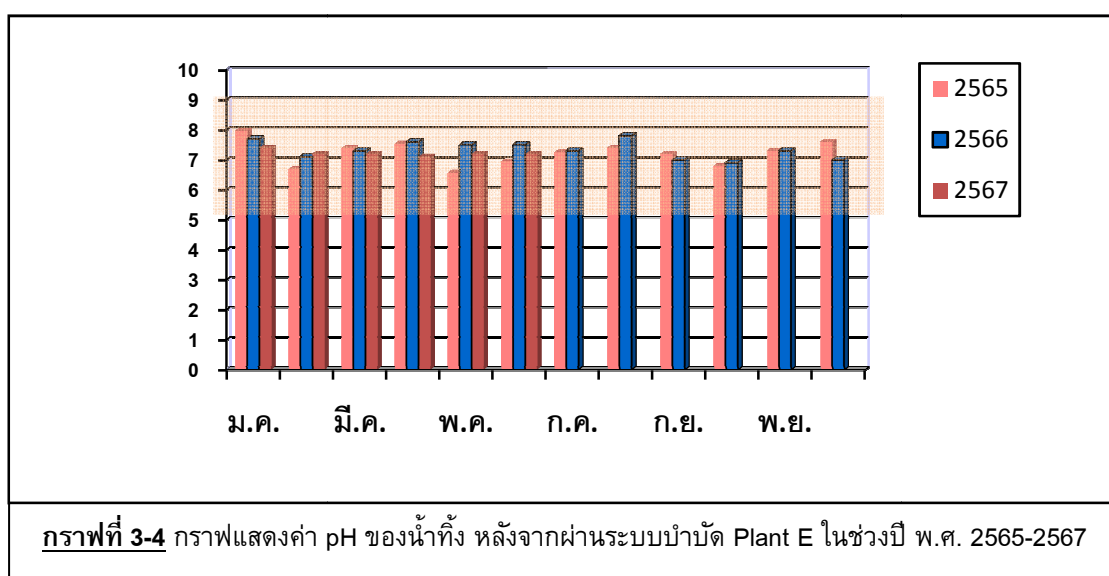
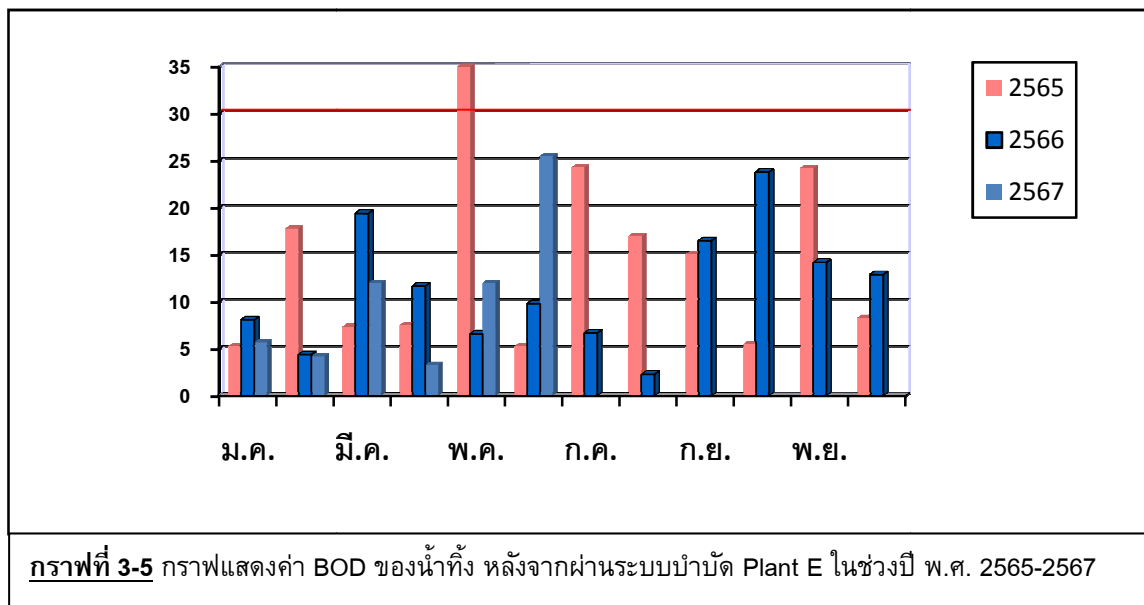
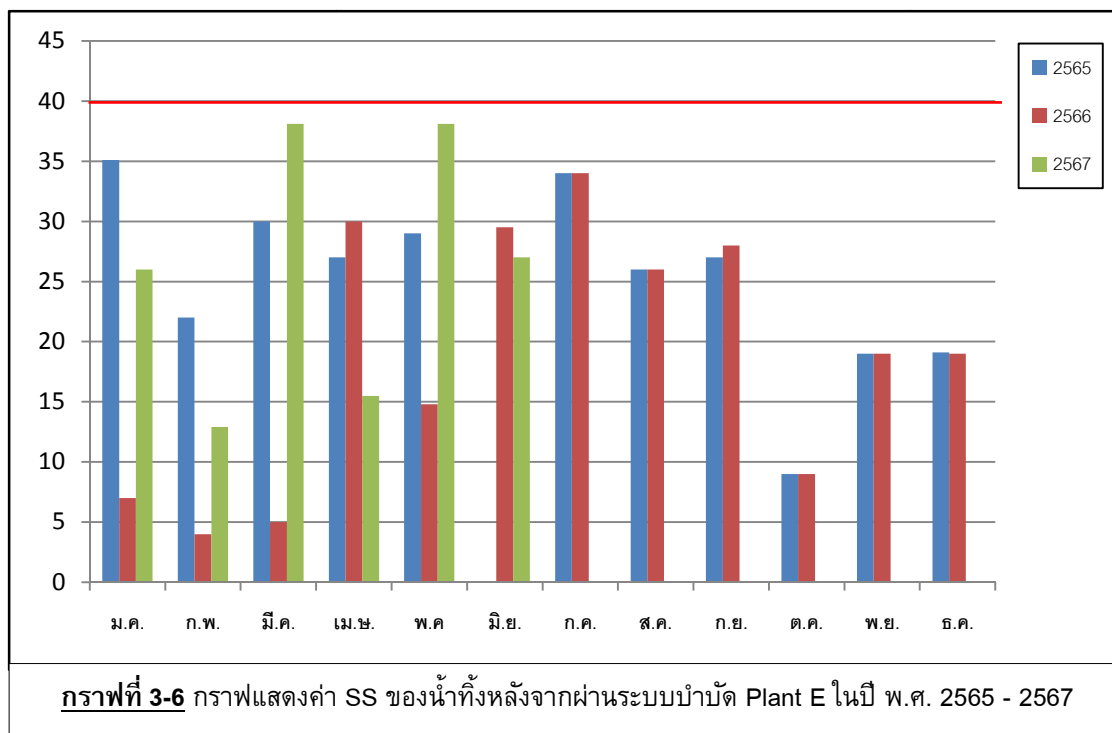
ผลการตรวจวิเคราะห์น้ำทิ้งหลังผ่านระบบบำบัดน้ำเสีย Plant E ในปี พ.ศ. 2565-2567 ของโครงการโรงแรมเคปพันวา จังหวัดภูเก็ต มีค่าดัชนีความเป็นกรด-ด่าง (pH), ความสกปรกในรูปของสารอินทรีย์ (BOD), ปริมาณของแข็งทั้งหมด (TS) และ น้ำมันและไขมัน (Oil & Grease) อยู่ในเกณฑ์มาตรฐานน้ำทิ้งที่กำหนดทุกค่า แสดงดังกราฟที่ 3-4 ถึงกราฟที่ 3-6

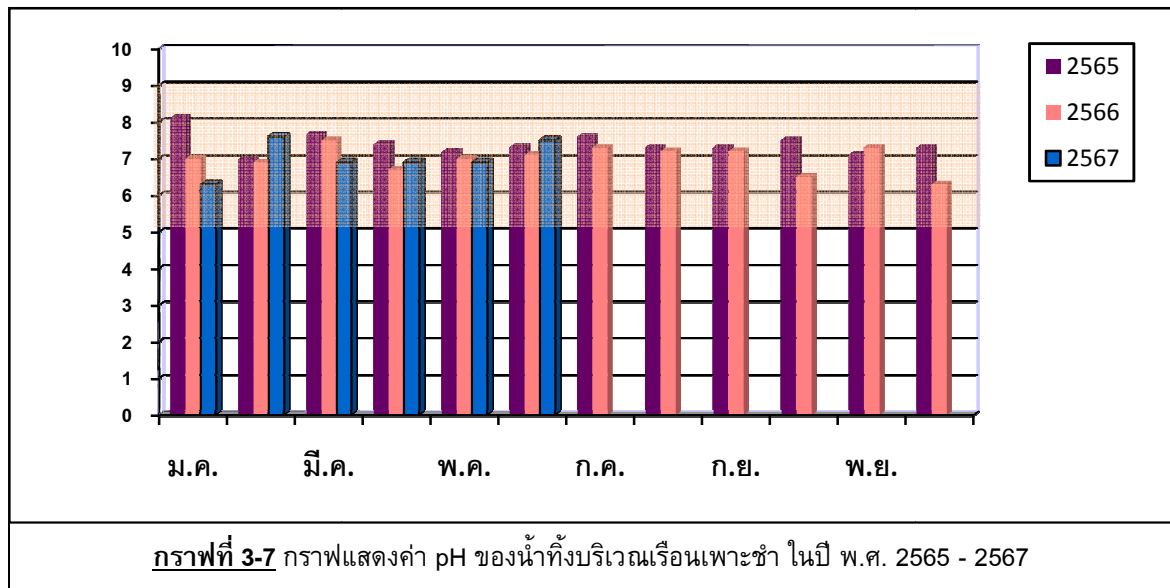
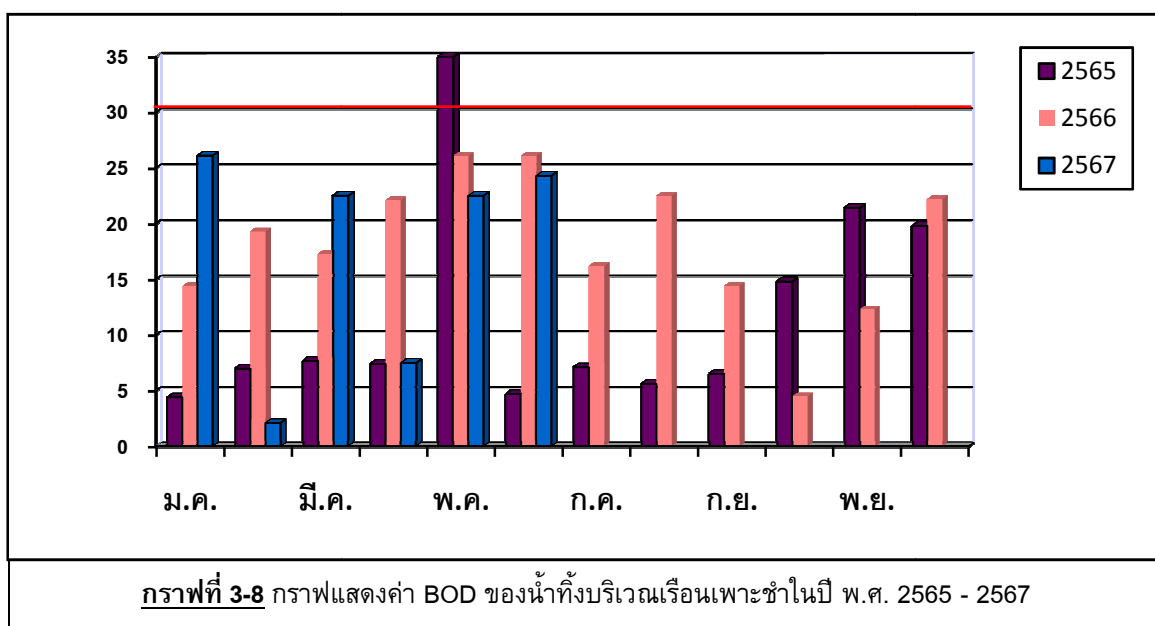
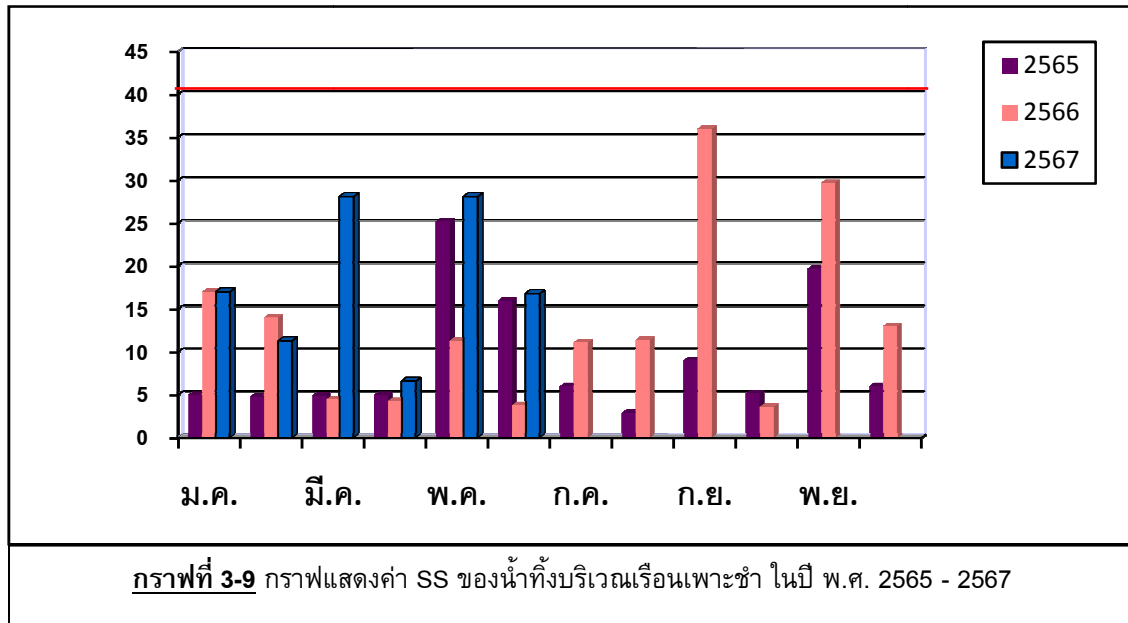
ผลการตรวจวิเคราะห์น้ำทิ้งหลังผ่านระบบบำบัดน้ำเสีย บริเวณเรือนเพาะชำในปี พ.ศ. 2565-2567 มีค่าดัชนีความเป็นกรด-ด่าง (pH), ความสกปรกในรูปของสารอินทรีย์ (BOD), ปริมาณของแข็งทั้งหมด (TS) และ น้ำมันและไขมัน (Oil & Grease) อยู่ในเกณฑ์มาตรฐานน้ำทิ้ง แสดงดังกราฟที่ 3-7 ถึงกราฟที่ 3-9

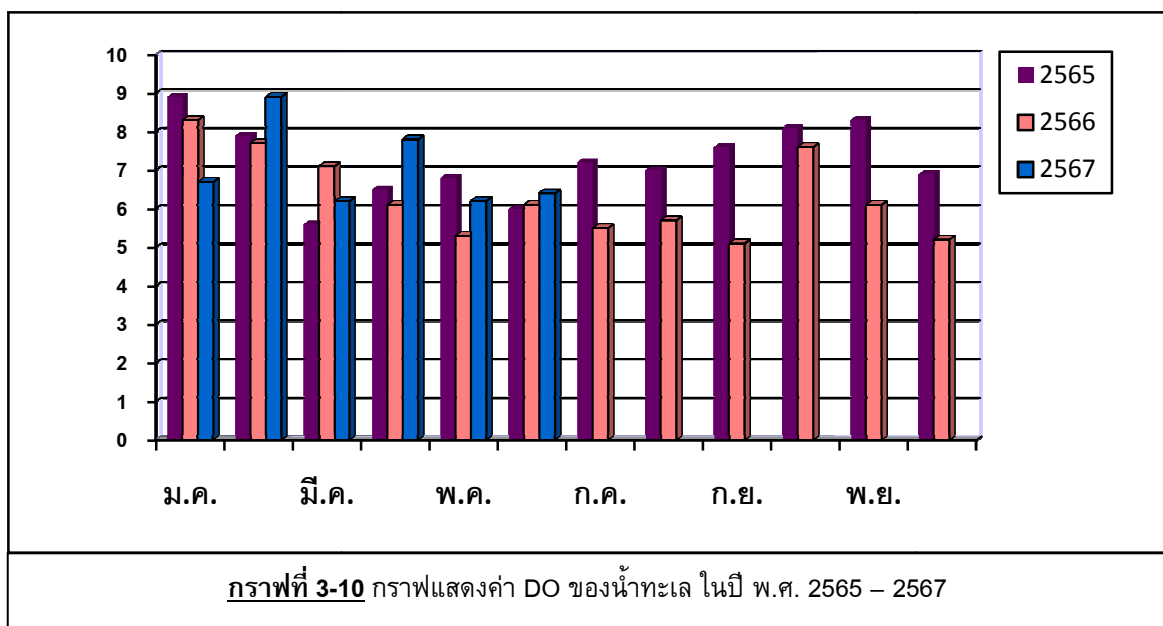
(1) ปริมาณที่ออกซิเจนละลายน้ำ (DO)

ผลการตรวจวิเคราะห์คุณภาพน้ำทะเลในปี พ.ศ. 2565-2567 ของโครงการโรงแรมเคปพันวา จังหวัดภูเก็ต พบว่าค่าปริมาณที่ออกซิเจนละลายน้ำ (DO) ผ่านเกณฑ์มาตรฐานน้ำทะเลมาตรฐาน ดังที่แสดงดังกราฟที่ 3-10

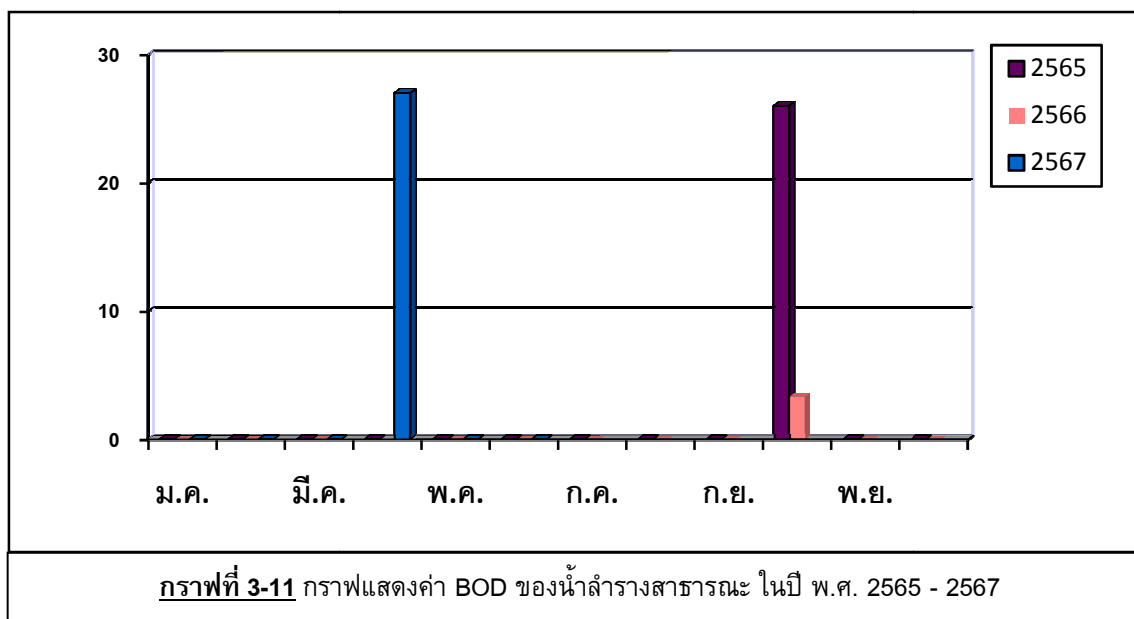
(1) ปริมาณค่าความสกปรกในรูปของสารอินทรีย์ (BOD)

ผลการตรวจวิเคราะห์คุณภาพน้ำลำรางสาธารณะในปี พ.ศ. 2565-2567 ของโครงการโรงแรมเคปพันวา จังหวัดภูเก็ต พบว่าค่าปริมาณความสกปรกในรูปของสารอินทรีย์ (BOD) ผ่านเกณฑ์มาตรฐาน ดังที่แสดงดังกราฟที่ 3-11

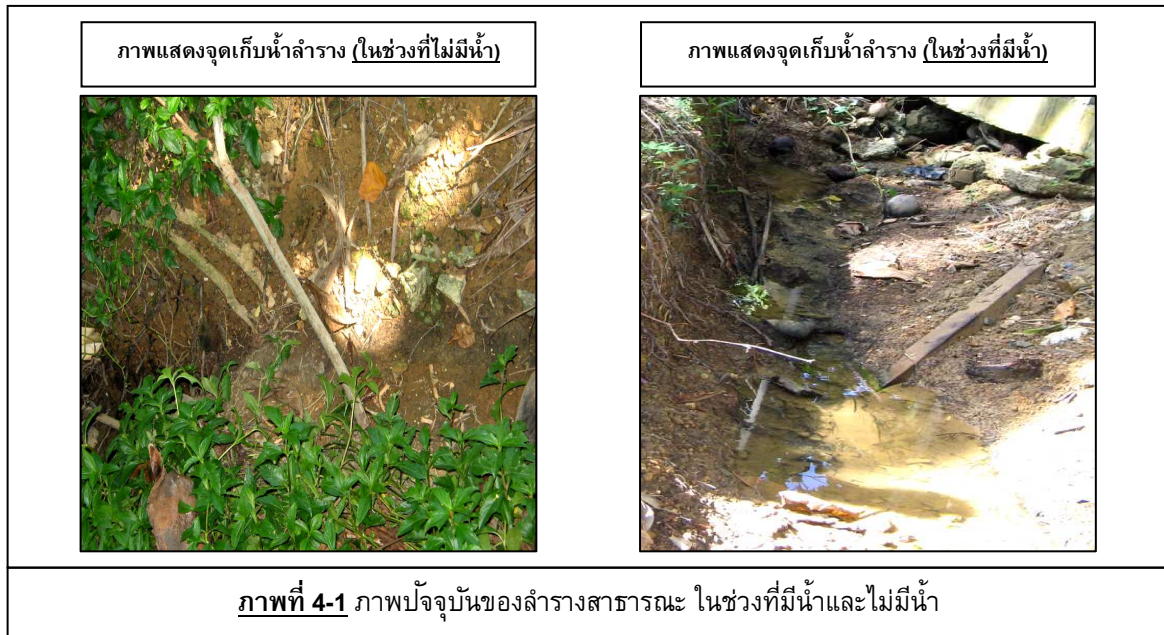
การติดตามตรวจสอบแหล่งน้ำในลำรางสาธารณะ ทางโรงแรมฯ ได้ทำหนังสือชี้แจงการเปลี่ยนแปลงรายละเอียดของการปฏิบัติตามมาตรการฯ ให้ทางสำนักงานโยบายและแผนทรัพยากรธรรมชาติและสิ่งแวดล้อมรับทราบแล้ว โดยชี้แจงว่าทางโรงแรมฯ สามารถเก็บตัวอย่างน้ำลำรางสาธารณะในช่วงเวลาที่มีน้ำค้างในลำรางเท่านั้น ซึ่งในเดือน เมษายน 2567 ทางโรงแรมฯ สามารถเก็บตัวอย่างน้ำในลำรางสาธารณะได้ เพราะมีน้ำค้างในลำรางสาธารณะอยู่พอสมควร (เปรียบเทียบได้ดังรูป)
