**5. ผลการดำเนินการตามมาตรการป้องกันและแก้ไขผลกระทบสิ่งแวดล้อม**  
**ตารางที่ 4 เปรียบเทียบมาตรการป้องกันและแก้ไขผลกระทบสิ่งแวดล้อมที่กำหนดไว้ในรายงานการวิเคราะห์ผลกระทบสิ่งแวดล้อม**  
**โครงการอาคารวิริยะพันธุ์ (อาคารสำนักงาน ธนบุรีพานิช) ระยะเปิดดำเนินการ**

รายงานผลการปฏิบัติตามมาตรการป้องกันแก้ไขผลกระทบสิ่งแวดล้อม และมาตรการติดตามตรวจสอบคุณภาพสิ่งแวดล้อม  
โครงการอาคารวิริยะพันธุ์ ตั้งอยู่ที่ถนนเจริญสุขุมวิท แขวงบางพลัด เขตบางพลัด กรุงเทพมหานคร

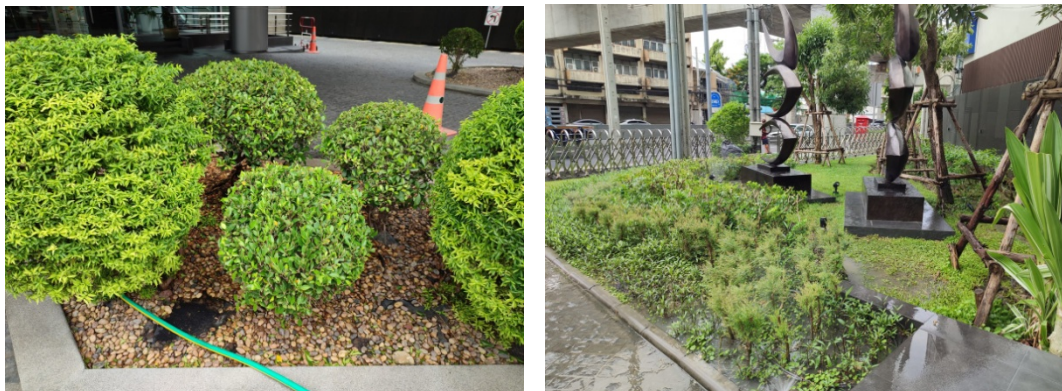
ภาพที่ 4-2 คูแลพื้นที่สีเขียวชั้นล่าง ด้านทิศตะวันตก และพื้นที่จัดรวมคนของโครงการ

2. จัดให้มีการปลูกไม้ยืนต้น ไม้พุ่ม ไม้คลุมดิน ภายในโครงการ โดยเฉพาะแนวเขตที่ดินเพื่อให้พืชช่วยยึดหน้าดิน	ปลูกไม้ยืนต้น ไม้พุ่มและไม้คลุมดินบริเวณด้านหน้า ทิศตะวันตก ติดกับถนนเจริญสุขุมวิท เพื่อช่วยยึดหน้าดิน	-	ภาพที่ 4-2
<b>มาตรการติดตามตรวจสอบผลกระทบสิ่งแวดล้อม</b> - ดูแลสภาพรั้วโครงการให้สมบูรณ์ มั่นคง แข็งแรง	รั้วมีความมั่นคงแข็งแรงดี และทำความสะอาดพื้นที่และกำแพงอยู่เสมอ	-	ภาพที่ 4-1 ภาพที่ 4-39
<b>1.2 คุณภาพอากาศ</b> <b>1. มาตรการป้องกันผลกระทบด้านฝุ่นละออง</b> 1. ควบคุมความเร็วของรถภายในโครงการ เช่น ป้ายจำกัดความเร็ว สันนูลดความเร็ว เพื่อไม่ให้เกิดการฟุ้งกระจายของฝุ่นบนผิวถนน	มีป้ายจำกัดความเร็วตามทางวิ่งรถ	-	ภาพที่ 4-3

5. จัดให้มีพื้นที่สีเขียวภายในโครงการ ขนาดพื้นที่รวมทั้งสิ้น 507.4 ตารางเมตร เพื่อให้ต้นไม้ดังกล่าว ช่วยดูดซับมลพิษจากที่จอดรถของโครงการ โดยพันธุ์ไม้ที่โครงการเลือกปลูกสามารถดูดซับก๊าซคาร์บอนมอนอกไซด์ 51 mol หรือคิดเป็น 2,244 กรัม/วัน ซึ่งเพียงพอต่อปริมาณก๊าซคาร์บอนมอนอกไซด์ที่เกิดจากที่จอดรถ 18 กรัม	จัดพื้นที่สีเขียวไว้ในโครงการ โดยจัดไว้ที่ด้านทิศตะวันตก ติดกับถนนจรัญสนิทวงศ์ และไม่กระถางด้านทิศเหนือ	-	ภาพที่ 4-2 ภาพที่ 4-33

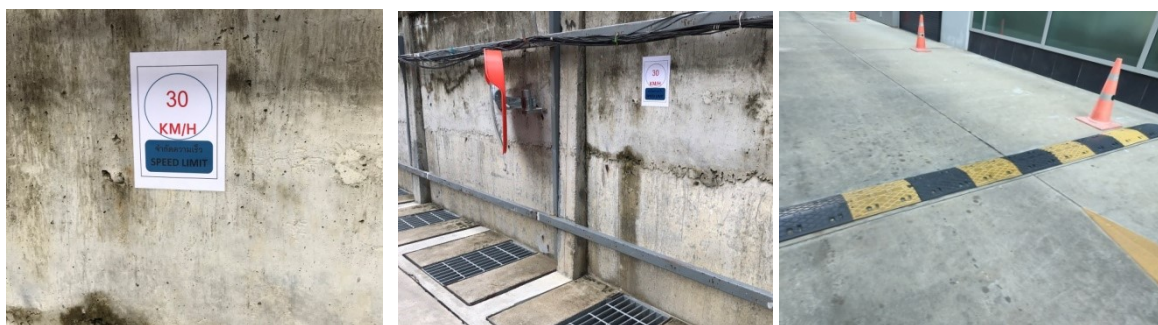
ภาพที่ 4-3 ป้ายจำกัดความเร็วติดตั้งไว้ริมทางวิ่งรถ และเส้นชะลอความเร็ว

<b>ระดับเสียง</b>			
1. จัดให้มีการทำสนนุนชะลอความเร็วของรถบนถนนภายในโครงการ เพื่อชะลอความเร็วของรถ และลดเสียงจากการวิ่งของรถภายในโครงการ	มีสนนุนชะลอความเร็ว จัดให้มีป้ายจำกัดความเร็วไว้บริเวณทางวิ่งรถ	-	ภาพที่ 4-3

2. ติดตั้งป้ายห้ามเร่งเครื่องยนต์ไว้บริเวณที่จอดรถและทางวิ่งภายในโครงการให้เห็นอย่างชัดเจน	ติดตั้งป้ายจำกัดความเร็วรถ ไม่ให้ใช้ความเร็วเกิน 30 กม./ชม.	-	ภาพที่ 4-3
<b>มาตรการติดตามตรวจสอบผลกระทบสิ่งแวดล้อม</b> <ul style="list-style-type: none"> <li>- ตรวจสอบป้ายและสัญลักษณ์ต่าง ๆ เช่น ป้ายห้ามติดเครื่องยนต์ ป้ายจำกัดความเร็ว ให้อยู่ในสภาพดี มองเห็นชัดเจนไม่ลบเลือน</li> <li>- จัดให้มีสวนรับเรื่องร้องเรียนผู้ที่ได้รับผลกระทบจากโครงการ</li> </ul>	<p>ป้ายสัญลักษณ์ เช่นป้ายจำกัดความเร็ว และป้ายห้ามติดเครื่องยนต์ อยู่ในสภาพดี มองเห็นชัดเจน</p> <p>ไม่มีเรื่องร้องเรียนเกี่ยวกับการจราจรภายในโครงการ</p>	-	ภาพที่ 4-3

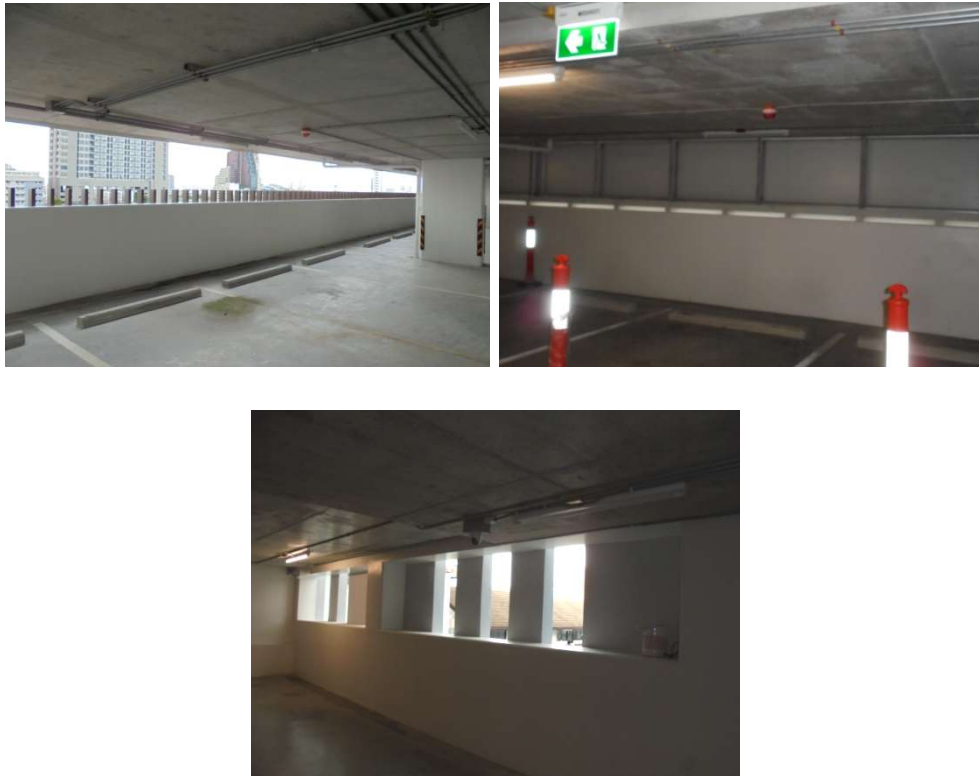
ภาพที่ 4-4 Precast Concrete ชั้นจอดรถชั้น 1-2 Precast Concrete ผนังที่บั้น 3ขึ้นไป

2. ดูแลรักษาความสะอาดของถนนภายในโครงการ โดยฉีดล้างเป็นประจำสม่ำเสมอ	ล้างทำความสะอาดสม่ำเสมอ สังเกตไม่มีฝุ่นละอองกองหรือฟุ้งกระจาย	-	ภาพที่ 4-39
3. จัดให้มีพื้นที่สีเขียวภายในพื้นที่โครงการ เพื่อให้ต้นไม้ดังกล่าวช่วยดูดซับมลพิษจากที่จอดรถของโครงการ	มีพื้นที่สีเขียวไว้ด้านหน้าทางเข้า-ออกโครงการด้านทิศตะวันตก และไม้กระถางด้านทิศเหนือ	-	ภาพที่ 4-2 ภาพที่ 4-33
<b>2. มาตรการป้องกันผลกระทบสิ่งแวดล้อม</b> 1. โครงการจัดทำ crib Precast Concrete ขนาด 0.1x0.15 เมตร ตั้งแต่ชั้นที่ 1-2 และจัดทำเป็นผนัง Precast Concrete (ผนังทึบ) ตั้งแต่ชั้นที่ 3 ถึง คาดฟ้าบริเวณด้านทิศเหนือ	จัดทำผนัง ขนาด 0.1x0.15 เมตร ที่ชั้น 1-2 และตั้งแต่ชั้น 3 จัดทำเป็นผนังทึบ	-	ภาพที่ 4-4

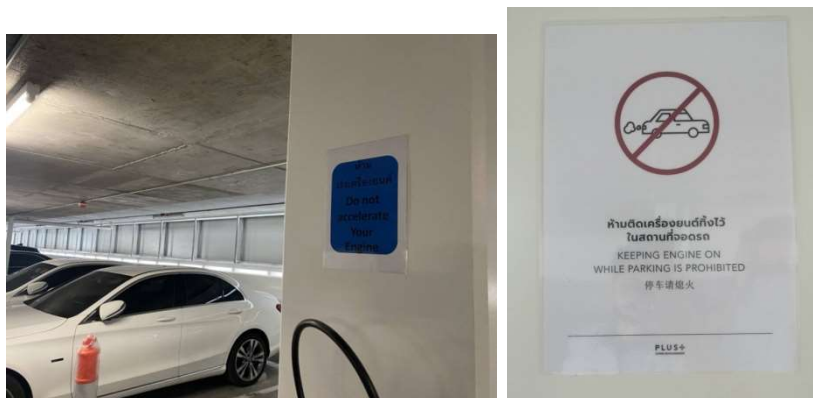
ภาพที่ 4-5 ป้าย ห้ามเครื่องยนต์ และป้ายดับเครื่องยนต์เมื่อจอดรถบริเวณที่จอดรถ

เงื่อนไขตามมาตรการป้องกันและแก้ไขผลกระทบสิ่งแวดล้อม	ผลการปฏิบัติตามมาตรการ	ปัญหา อุปสรรค และข้อเสนอแนะ	เอกสารอ้างอิง
3. ติดตั้งป้ายห้ามติดเครื่องยนต์ทิ้งไว้ภายในบริเวณพื้นที่จอดรถ ให้สามารถสังเกตเห็นได้อย่างชัดเจนและทั่วถึง	ติดตั้งป้ายห้ามติดเครื่องยนต์ทิ้งไว้บริเวณอาคารจอดรถ	-	ภาพที่ 4-5

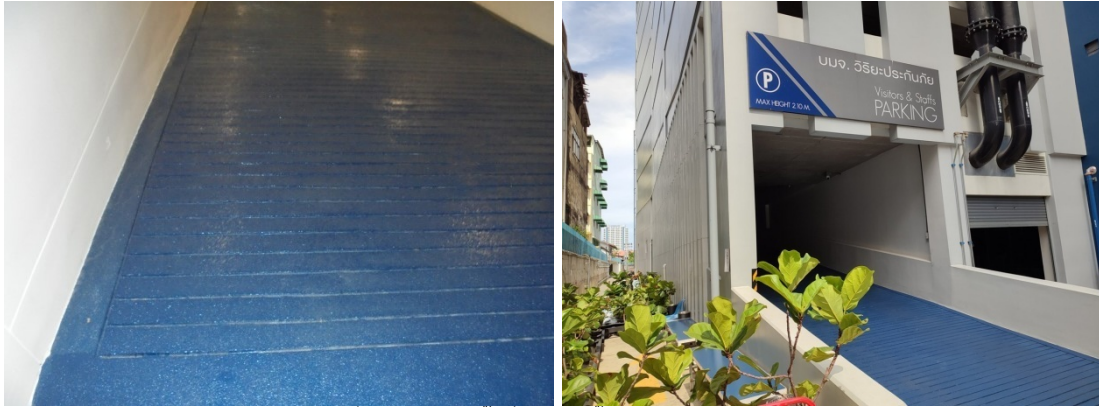
ภาพที่ 4-7 ปรับปรุงพื้นที่ทางลาดขึ้นลานจอดรถอาคาร B

เงื่อนไขตามมาตรการป้องกันและแก้ไขผลกระทบสิ่งแวดล้อม	ผลการปฏิบัติตามมาตรการ	ปัญหา อุปสรรค และข้อเสนอแนะ	เอกสารอ้างอิง
<b>1.4 ผลกระทบด้านแสงไฟจากการเดินทางภายในอาคารจอดรถยนต์</b> 1. โครงการออกแบบตำแหน่งทางลาดขึ้น-ลงชั้นจอดรถอยู่ทางด้านทิศเหนือ และตลอดแนวอาคารจอดรถยนต์ด้านทิศเหนือโครงการจัดทำคาน Precast Concrete ขนาด 0.1x0.15 เมตร ตั้งแต่ชั้นที่ 1-2 และจัดทำเป็นผนัง Precast Concrete (ผนังทึบ) ตั้งแต่ชั้นที่ 3 ถึง คาดฟ้า ซึ่งผนังอาคารจอดรถมีได้เป็นช่องโล่งจึงช่วยกันแสงไฟได้	จัดทำทางลาดขึ้นลงที่จอดรถ ด้านทิศเหนือไว้แล้ว และทำคาน Precast Concrete ขนาด 0.1x0.15 เมตร ตั้งแต่ชั้นที่ 1-2 และจัดทำเป็นผนัง Precast Concrete (ผนังทึบ) ตั้งแต่ชั้นที่ 3 ถึง คาดฟ้า	-	ภาพที่ 4-7 และ ภาพที่ 4-4

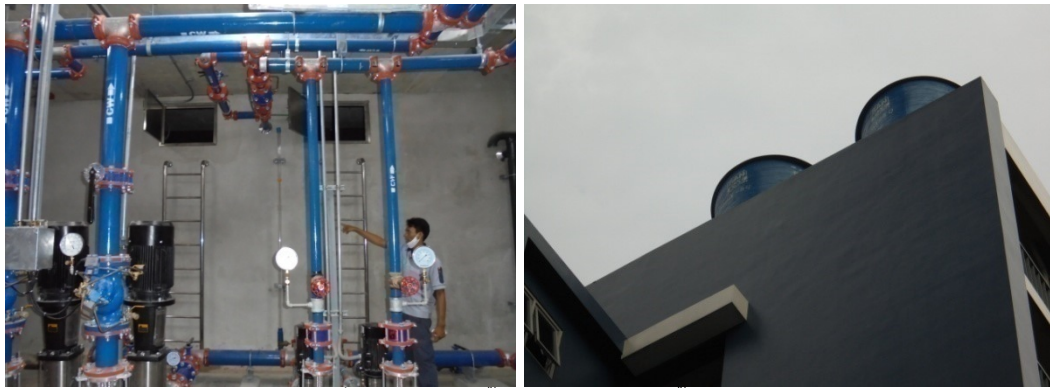
ภาพที่ 4-10 ถึงสํารองน้ำใต้ดินและถึงสํารองน้ำดาดฟ้า

1. จัดทำให้น้ำสำรองเก็บไว้ในถังเก็บน้ำใต้ดิน และถังเก็บน้ำชั้นลาดฟ้า โดยสำรองน้ำใช้ได้นาน 18 วัน (ไม่น้อยกว่า 1 วัน)	มีถังสำรองน้ำใต้ดิน และถังสำรองน้ำใช้ชั้นลาดฟ้าไว้แล้ว	-	ภาพที่ 4-10

2. จัดให้มีระบบสูบน้ำในอาคารซึ่งทำหน้าที่สูบน้ำโดยไม่ดึงน้ำเข้ามาจากท่อประปาโดยตรง และควบคุมการจ่ายน้ำด้วยระบบตั้งเวลา ซึ่งกำหนดเวลาการสูบน้ำในช่วง 24.00-05.00 น. ซึ่งอยู่นอกช่วงเวลาที่พักอาศัยใกล้เคียงมีการใช้น้ำมาก	มีเครื่องสูบน้ำ สูบน้ำภายในโครงการโดยดึงมาจากบ่อสำรองน้ำใต้ดิน และบ่อสำรองน้ำชั้นลาดฟ้าของโครงการ	-	ภาพที่ 4-10

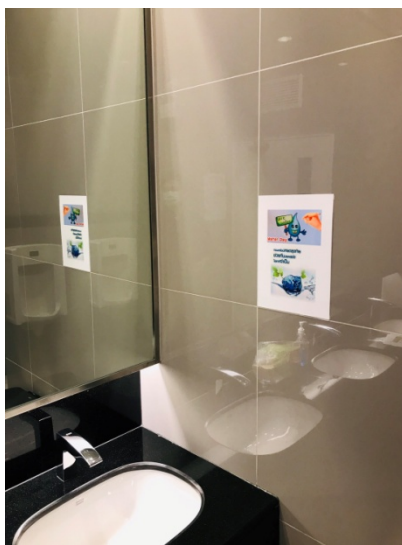
ภาพที่ 4-11 ป้ายรณรงค์ให้ประหยัดน้ำ

5. ติดป้ายรณรงค์การประหยัดน้ำภายในพื้นที่โครงการ	ติดป้ายรณรงค์ให้ประหยัดน้ำไว้แล้วติดไว้ที่บริเวณก๊อกน้ำ	-	ภาพที่ 4-11
6. กำหนดให้พนักงานให้ภาชนะรองน้ำและซักล้างอุปกรณ์ในภาชนะก่อนที่จะนำไปเช็ดดู ซึ่งจะใช้น้ำน้อยกว่าการใช้น้ำสายยางฉีดล้างทำความสะอาดโดยตรง	มีพนักงานทำความสะอาดที่ประหยัดน้ำ ใช้ภาชนะรองน้ำในการทำความสะอาดทุกครั้ง	-	-

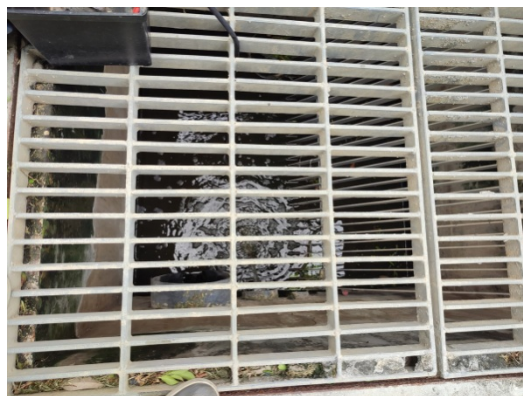
ภาพที่ 4-12 ประตูปะบายน้ำแบบมือหมุน กันน้ำจากภายนอกย้อนกลับเข้ามาในโครงการ(Sluice Gate)

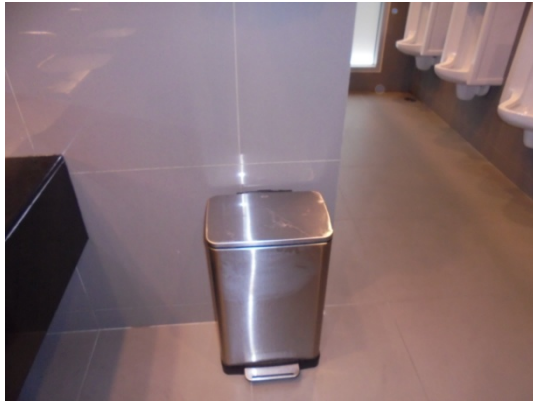
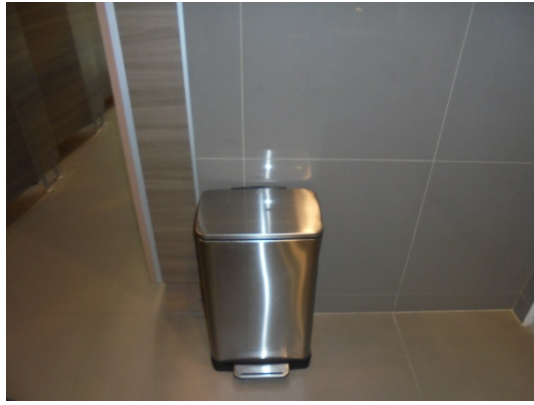
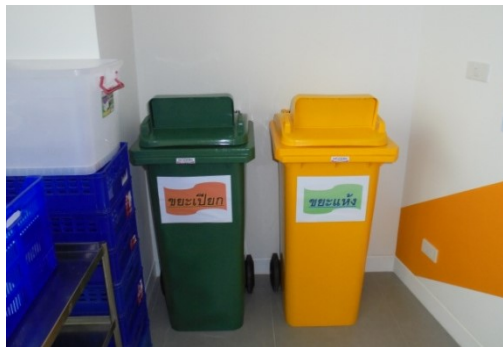
ภาพที่ 4-13 ถังรองรับมูลฝอยติดตั้งไว้แต่ละชั้นของอาคาร A

เงื่อนไขตามมาตรการป้องกันและแก้ไขผลกระทบสิ่งแวดล้อม	ผลการปฏิบัติตามมาตรการ	ปัญหา อุปสรรค และข้อเสนอแนะ	เอกสารอ้างอิง
- จัดให้มีส่วนรับเรื่องร้องเรียนผู้ที่ได้รับผลกระทบจากโครงการ	ยังไม่มีเรื่องร้องเรียนเกี่ยวกับการระบายน้ำของโครงการ	-	-
<b>3.5 การจัดการมูลฝอย</b> 1. โครงการจัดให้มีการจัดการมูลฝอยแต่ละอาคาร รายละเอียดดังนี้ (1) อาคาร A (อาคารสำนักงาน) จัดให้มีการตั้งถังมูลฝอยประจำชั้นตั้งแต่ชั้นที่ 1-17 โดยตั้งไว้ภายในห้องน้ำหญิงและชายทุกจุด โดยแต่ละบริเวณจะตั้งถังมูลฝอยขนาด 50 ลิตร จำนวน 4 ถัง (ถังมูลฝอยแห้ง 1 ถัง ถังมูลฝอยอันตราย 1 ถัง ถังมูลฝอยเปียก 1 ถัง และถังมูลฝอยรีไซเคิล 1 ถัง) ทั้งนี้ ถังมูลฝอยที่ตั้งในห้องพักมูลฝอยประจำชั้น และตามจุดต่าง ๆ จะรองรับด้วยถุงมูลฝอยแต่ละประเภท โดยถังมูลฝอยแห้งและเปียกจะรองรับด้วยถุงดำ ถังมูลฝอยอันตรายรองรับด้วยถุงสีส้ม และถังมูลฝอยรีไซเคิลจะรองรับด้วยถุงใส (2) ชั้นที่ 2 ถึง ดาดฟ้า จะตั้งไว้บริเวณห้องน้ำหญิงและชาย แต่ละบริเวณจะตั้งถังมูลฝอยขนาด 50 ลิตร จำนวน 4 ถัง (ถังมูลฝอยแห้ง 1 ถัง ถังมูลฝอยอันตราย 1 ถัง ถังมูลฝอยเปียก 1 ถัง และถังมูลฝอยรีไซเคิล 1 ถัง) ทั้งนี้ ถังมูลฝอยที่ตั้งในห้องพักมูลฝอยประจำชั้น และตามจุดต่าง ๆ จะรองรับด้วยถุงมูลฝอยแต่ละประเภท โดยถังมูลฝอยแห้งและเปียก จะรองรับด้วยถุงดำ ถังมูลฝอยอันตรายรองรับด้วยถุงสีส้ม และถังมูลฝอยรีไซเคิลจะรองรับด้วยถุงใส	จัดตั้งถังมูลฝอยประจำชั้นไว้แล้ว คัดแยกขยะเปียกและขยะแห้ง  ที่ชั้น 2 ถึงดาดฟ้า จัดตั้งถังมูลฝอยประจำชั้นไว้แล้ว คัดแยกขยะเปียกและขยะแห้ง	-	ภาพที่ 4-13  ภาพที่ 4-13

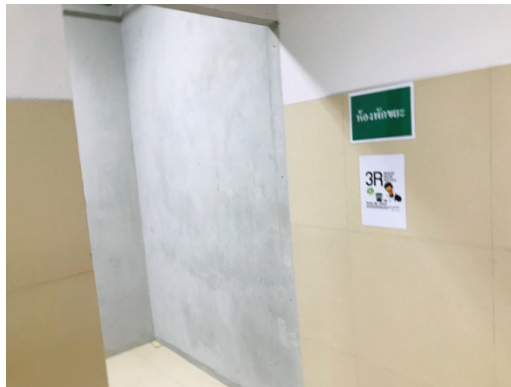
ภาพที่ 4-14 ห้องพักมูลฝอยรวมและป้ายรณรงค์คัดแยกมูลฝอย

<p>6. โครงการจะจัดให้มีห้องพักมูลฝอยรวมอยู่ภายในอาคาร B บริเวณชั้นที่ 1 ด้านทิศตะวันออกใกล้กับที่จอดรถส่วนบริการ โดยแบ่งเป็นห้องพักมูลฝอยแห้ง ห้องพักมูลฝอยเปียก ห้องพักมูลฝอยรีไซเคิล และห้องพักมูลฝอยอันตราย แยกกันอย่างชัดเจน ซึ่งมีรายละเอียดดังนี้</p> <p>(1) ห้องพักมูลฝอยเปียก มีขนาดพื้นที่ 13 ตารางเมตร ความจุ 13 ลบ.ม.(คิดความสูงของมูลฝอย 1 เมตร) ซึ่งสามารถรองรับมูลฝอยเปียกปริมาณ 4.224 ลบ.ม./วัน ได้อย่างเพียงพอ 3.1 เท่า</p> <p>(2) ห้องพักมูลฝอยแห้ง มีขนาดพื้นที่ 1.2 ตารางเมตร ความจุ 1.44 ลบ.ม.(คิดความสูงของมูลฝอย 1.2 เมตร) ซึ่งสามารถรองรับมูลฝอยทั่วไป ปริมาณรวม 0.198 ลบ.ม./วัน ได้อย่างเพียงพอ 7.3 เท่า</p> <p>(3) ห้องพักมูลฝอยรีไซเคิล มีขนาดพื้นที่ 30 ตารางเมตร ความจุ 36 ลบ.ม. (คิดความสูงของมูลฝอย 1.2 เมตร) ซึ่งสามารถรองรับมูลฝอยรีไซเคิลปริมาณ 1.98 ลบ.ม./วันได้อย่างเพียงพอ 18.2 เท่า</p>	<p>มีห้องพักมูลฝอยรวมอยู่ใกล้กับอาคาร B ที่ชั้นที่ 1 แบ่งเป็นห้องพักมูลฝอยเปียก ห้องพักมูลฝอยรีไซเคิล ห้องพักมูลฝอยอันตราย</p>	-	ภาพที่ 4-14

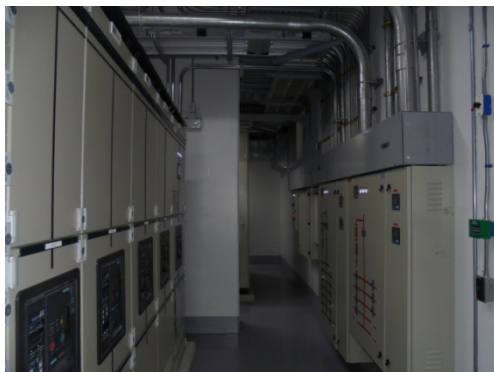
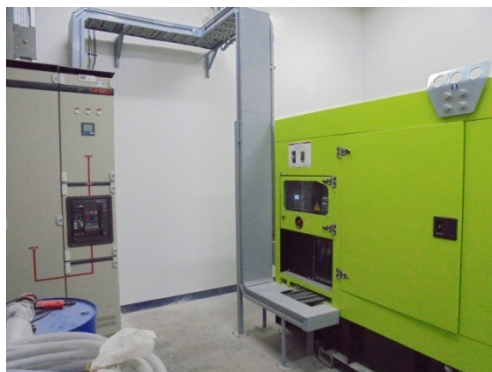
ภาพที่ 4-15 ห้องหม้อแปลงไฟฟ้าและห้องไฟฟ้าฉุกเฉิน

2. โครงการจัดให้มีหม้อแปลงไฟฟ้าของโครงการเป็นชนิด Dry Type (ชนิดแห้ง) มีรายละเอียดดังนี้ (1) อาคาร A (อาคารสำนักงาน) ติดตั้งภายในห้อง มีความกว้าง 8 เมตร ความยาว 8.6 เมตร และความสูง 4.15 เมตร มีระยะห่างจากหม้อแปลงไฟฟ้าถึงผนังห้องแต่ละด้านอย่างน้อย 1 เมตร (ไม่น้อยกว่า 1 เมตร) (2) อาคาร B (อาคารจอดรถยนต์) ติดตั้งภายในห้องมีความกว้าง 4 เมตร ความยาว 9.9 เมตร และความสูง 3.45 เมตร มีระยะห่างจากหม้อแปลงไฟฟ้าถึงผนังห้องแต่ละด้านอย่างน้อย 1 เมตร (ไม่น้อยกว่า 1 เมตร)	หม้อแปลงไฟฟ้าของอาคาร A และอาคาร B ติดตั้งห่างจากผนังห้องแล้วอย่างน้อย 1 เมตร	-	ภาพที่ 4-15

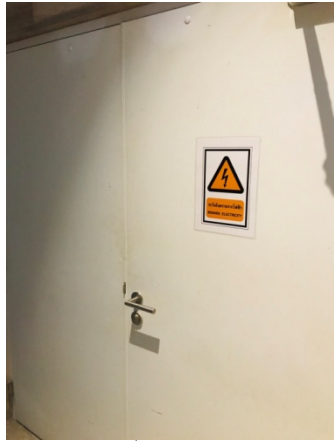
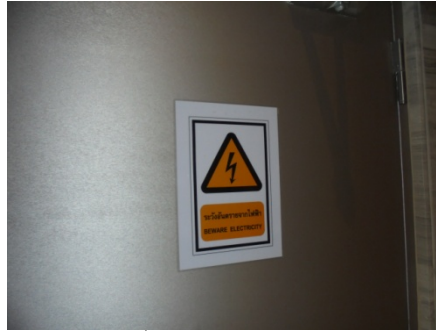
ภาพที่ 4-16 ป้ายเตือน "อันตรายไฟฟ้าแรงสูง" ที่หน้าห้องหม้อแปลงไฟฟ้า

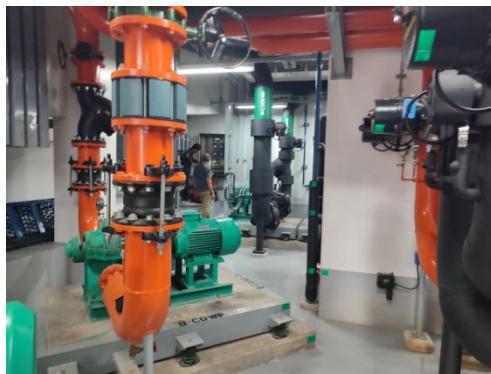
ภาพที่ 4-18 ระบบท่อเย็นของอาคาร และปั๊มสูบน้ำดับเพลิง

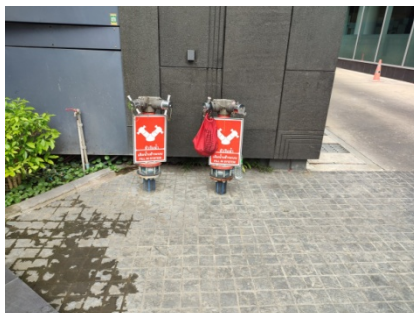
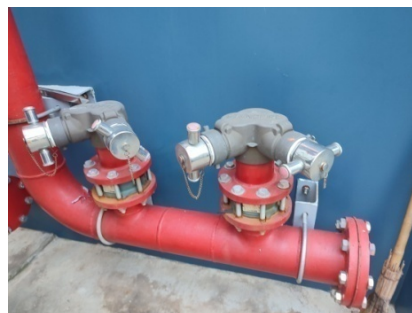
ภาพที่ 4-19 หัวรับน้ำดับเพลิงจากภายนอกอาคาร A และอาคาร B

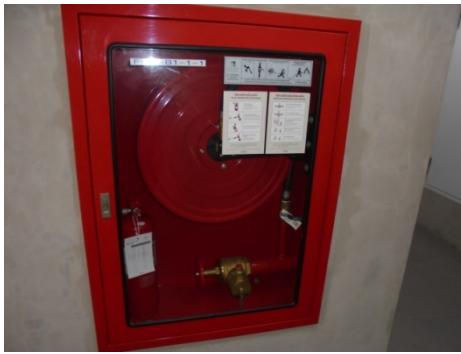
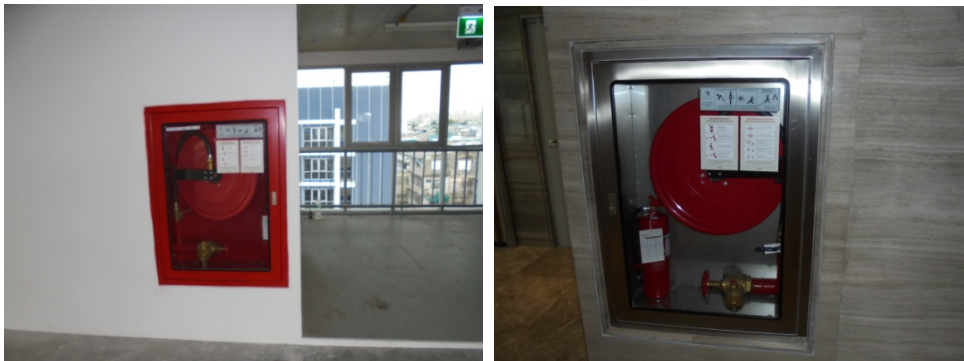
ภาพที่ 4-20 ตู้เก็บสายฉีดน้ำดับเพลิงพร้อมอุปกรณ์

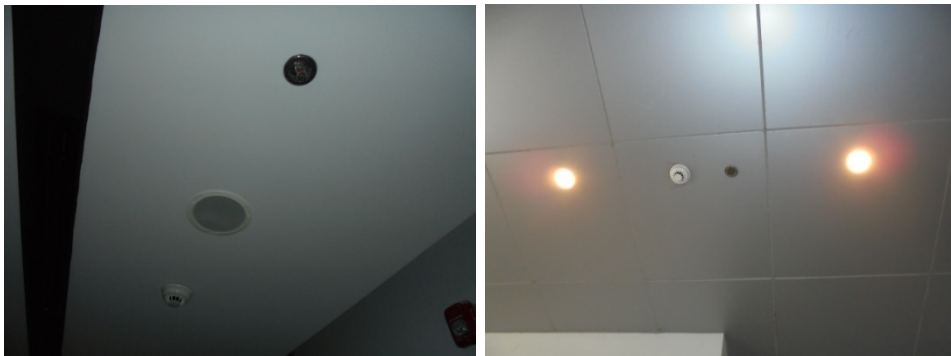
ภาพที่ 4-21 หัวกระจายน้ำดับเพลิงอัตโนมัติและเครื่องตรวจจับควัน

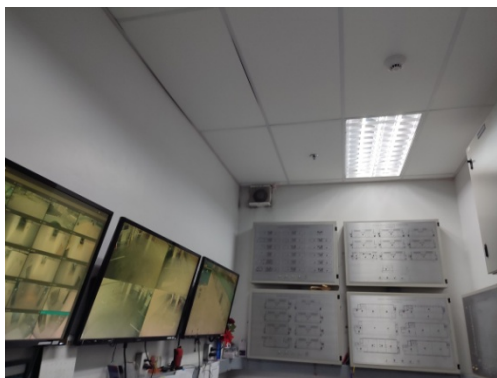
ภาพที่ 4-22 แผงควบคุมการรับส่งสัญญาณอัคคีภัย

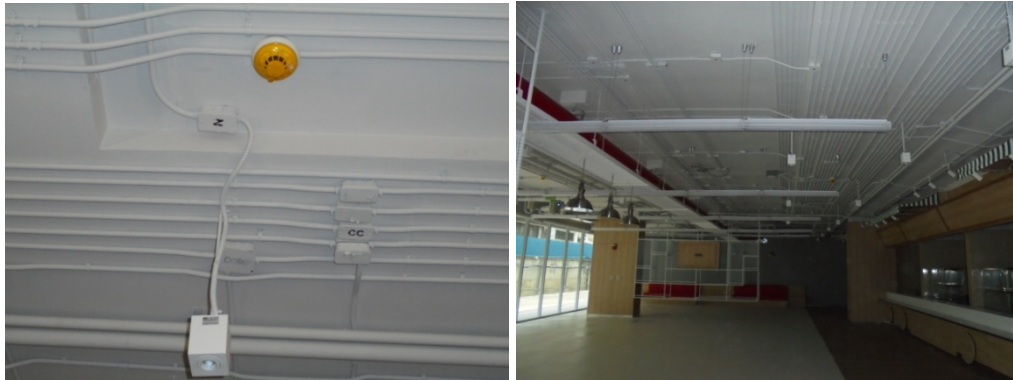
ภาพที่ 4-23 เครื่องตรวจจับควันและเครื่องตรวจจับความร้อนในห้องอาหาร

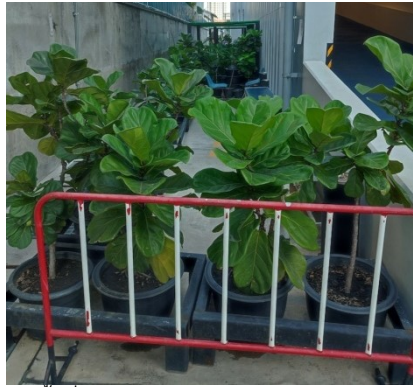
ภาพที่ 4-33 ปลุกไม้กระถางบริเวณพื้นที่สีเขียวด้านทิศเหนือริมอาคาร B ช่วยลดก๊าซมลพิษบริเวณอาคารจอดรถ

<b>2. มาตรการการอนุรักษ์พลังงานภายในโครงการ</b> 1) การอนุรักษ์พลังงานไฟฟ้าสำหรับระบบทำความเย็นปรับอากาศ มีดังนี้ (1) ปลุกต้นไม้ภายในโครงการในบริเวณพื้นที่ว่างซึ่งไม่ใช่ถนนและทางวิ่งเพื่อลดภาระการทำงานของเครื่องปรับอากาศ (2) ใช้ฉนวนบุเพดาน ซึ่งสามารถลดค่าการใช้ระบบปรับอากาศลงได้ 1 ตันความเย็นต่อพื้นที่ 100 ตารางเมตร (3) เลือกใช้เครื่องปรับอากาศประสิทธิภาพสูง และประหยัดพลังงาน (4) ทำความสะอาดแผ่นกรองอากาศด้านหน้าและแผ่นระบายความร้อนด้านหลังทุกเดือน (5) จัดให้มีการรณรงค์การประหยัดพลังงานโดยการติดป้ายประชาสัมพันธ์	ปลุกต้นไม้บริเวณที่ว่างไว้แล้ว  มีฉนวนบุเพดานในการลดความร้อนไว้แล้วชั้นหลังคา  ใช้เครื่องปรับอากาศที่มีคุณภาพสูงและประหยัดพลังงาน เป็นระบบ Cooling Tower  รณรงค์ให้ประหยัดพลังงานไว้แล้ว	-	ภาพที่ 4-2 ภาพที่ 4-33  ภาพที่ 4-34

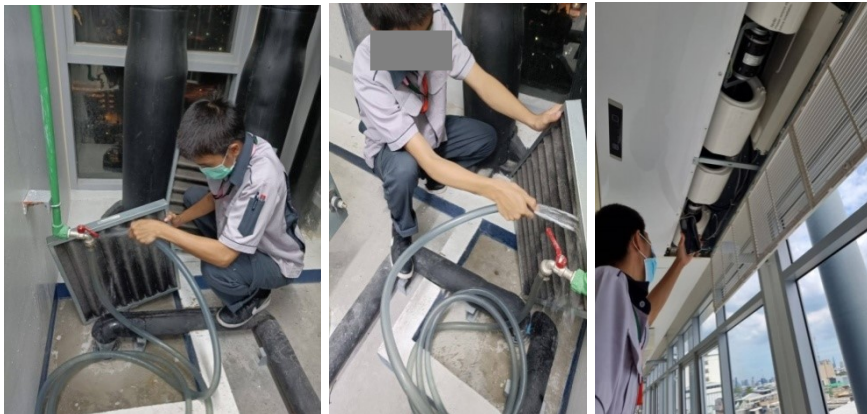
ภาพที่ 4-34 ทำความสะอาดระบบปรับอากาศ

เงื่อนไขตามมาตรการป้องกันและแก้ไขผลกระทบสิ่งแวดล้อม	ผลการปฏิบัติตามมาตรการ	ปัญหา อุปสรรค และข้อเสนอแนะ	เอกสารอ้างอิง
<p>ปรับอากาศได้</p> <p>○ ปิดเครื่องปรับอากาศภายในห้องสำนักงานในเวลากลางคืน และให้ใช้วิธีการลดการทำงานในเวลากลางคืน และให้ใช้วิธีการลดการทำงานของคอมพิวเตอร์ โดยปรับเทอร์โมสตัท ให้อยู่ที่อุณหภูมิสูงสุดเพื่อให้คอมพิวเตอร์หยุดทำงาน</p>	<p>ปิดเครื่องปรับอากาศในเวลากลางคืน</p>	-	-
<p>(6) บำรุงรักษาเครื่องปรับอากาศอย่างสม่ำเสมอ</p> <p>(7) ทำความสะอาดแผ่นกรองอากาศหน้าเครื่องปรับอากาศ และคอยล์สำหรับทำความเย็นอย่างน้อย 1 เดือน/ครั้ง และล้างทำความสะอาดเครื่อง 4 ครั้ง/ปี รวมถึงการจัดให้มี Preventive Maintenance PM ระบบปรับอากาศ</p> <p>(8) ตรวจสอบให้มีการนำสิ่งของไปวางขวางทางลมเข้าออกของชุดระบายความร้อนที่อยู่นอกอาคาร</p>	<p>บำรุงรักษาระบบปรับอากาศได้อย่างสม่ำเสมอ</p> <p>ทำความสะอาดหน้ากากระบบปรับอากาศไม่ให้เกิดการสะสมของฝุ่นละออง</p> <p>ไม่มีการวางสิ่งของขวางทิศทางลมของระบบระบายอากาศแต่ละชั้นของอาคาร</p>	-	ภาพที่ 4-34

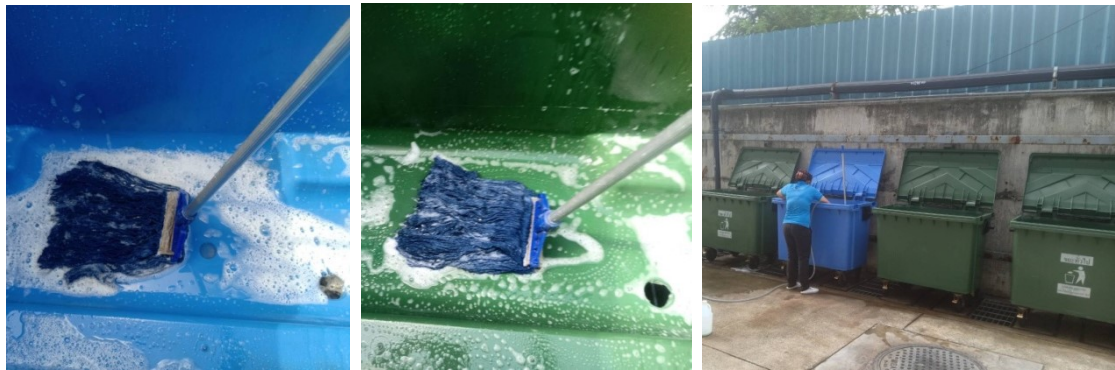
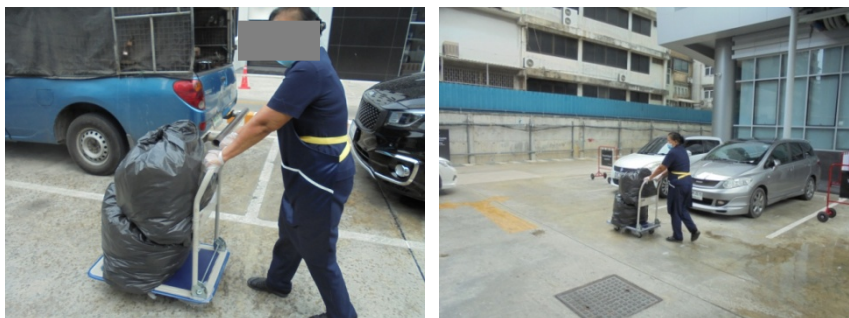
ภาพที่ 4-38 ล้างทำความสะอาดถังขยะส่วนกลาง และใช้รถเข็นลำเลียงมูลฝอยไปยังห้องเก็บมูลฝอยรวมถึงขยะส่วนกลาง

2. จัดให้มีพนักงานทำความสะอาด จัดเก็บมูลฝอยจากทุกจุดภายในโครงการทุกวัน	มีพนักงานทำความสะอาดจัดเก็บและคัดแยกมูลฝอยทุกวัน	-	ภาพที่ 4-38
3. จัดให้มีพนักงานแยกประเภทมูลฝอยใส่ถุงมูลฝอยแต่ละประเภท และติดฉลากบอกประเภทมูลฝอยนั้น ๆ	มีพนักงานคัดแยกมูลฝอยแต่ละถุงแยกประเภท และนำไปพักไว้ที่ห้องพักมูลฝอยแต่ละชนิดมูลฝอย	-	ภาพที่ 4-38

4. จัดให้พนักงานรวบรวมมูลฝอยจากพื้นที่ต่าง ๆ และให้พนักงานขนย้ายโดยใช้ถังมูลฝอยที่มีล้อเลื่อนเพื่อป้องกันกรณีน้ำชะมูลฝอยรั่วไหลลงพื้น และขนย้ายโดยใช้ลิฟต์ในการขนลงมาชั้นที่ 1 ของแต่ละอาคาร ดังนี้ (1) อาคาร A (อาคารสำนักงาน) จะให้พนักงานขนย้ายโดยถังมูลฝอยที่มีล้อเลื่อน และขนย้ายโดยใช้ลิฟต์ดับเพลิงในการขนลงมาชั้นที่ 1 และใช้เส้นทางในการขนย้ายผ่านโถงออกสู่ภายนอกอาคาร และใช้เส้นทางวิ่งรถด้านทิศใต้	พนักงานเก็บขนมูลฝอยด้วยถังที่มีล้อเลื่อนและขนย้ายลงมาที่ชั้นที่ 1 มาที่ห้องพักมูลฝอยรวม ใกล้กับอาคาร B	-	ภาพที่ 4-38

7. กำหนดให้พนักงานเปิดประตูเก็บขนมูลฝอยรวม เฉพาะในช่วงเวลาที่มีการเก็บขนมูลฝอยเท่านั้น	เปิดประตูเก็บขนมูลฝอยในช่วงที่เก็บขนเท่านั้น	-	-
8. กำหนดให้พนักงานล้างพื้นบริเวณเก็บมูลฝอยทุกครั้งที่มีการเก็บขนมูลฝอย	มีพนักงานคอยล้างพื้นและถังทุกครั้งที่เก็บขนมูลฝอยเสร็จ	-	ภาพที่ 4-38

9. จัดให้มีการทำความสะอาดจุดเก็บมูลฝอยรวมอย่างสม่ำเสมอสัปดาห์ละ 1 ครั้ง เพื่อป้องกันการเพาะตัวของเชื้อโรค	ทำความสะอาดทุกครั้งที่ทำกรเก็บขนมูลฝอยไว้แล้ว	-	ภาพที่ 4-38

10. โครงการจะกำหนดให้มีการล้างทำความสะอาดห้องพักมูลฝอยรวมสัปดาห์ละ 1 ครั้ง โดยน้ำเสียที่เกิดจากการล้างพื้นห้องพักมูลฝอยรวม จะถูกรวบรวมเข้าสู่ระบบบำบัดน้ำเสียรวมของโครงการก่อนระบายออกสู่ภายนอกโครงการต่อไป	ล้างทำความสะอาดห้องพักมูลฝอยไว้แล้ว ไม่มีน้ำชะมูลฝอย และห้องพักมูลฝอยรวม ไม่มีการล้างพื้น น้ำเสียจากการล้างห้องพักมูลฝอย จะไหลลงระบบบำบัดน้ำเสียรวม	-	ภาพที่ 4-38

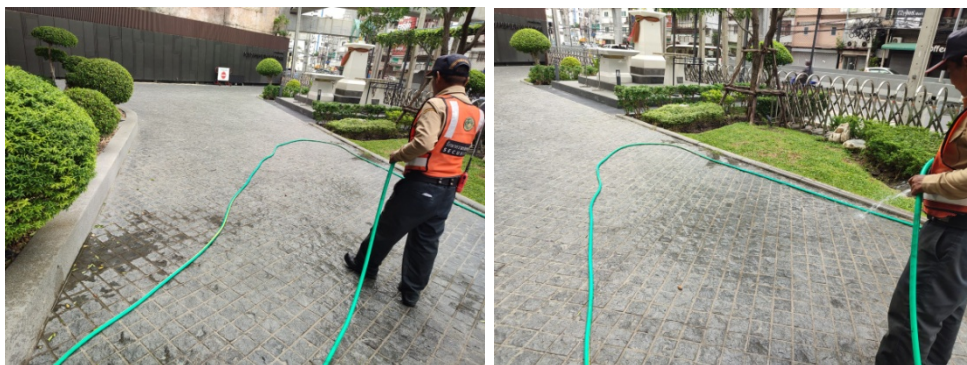
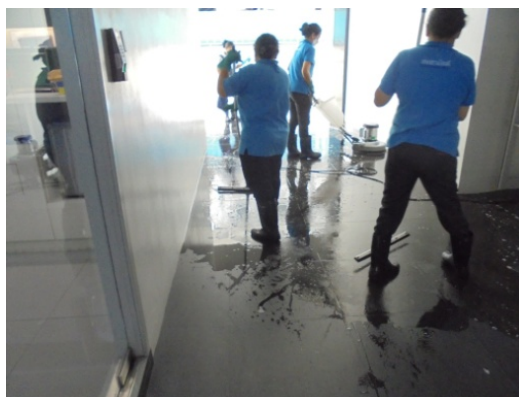
ภาพที่ 4-39 ล้างทำความสะอาดพื้นถนนเพื่อลดฝุ่นละออง

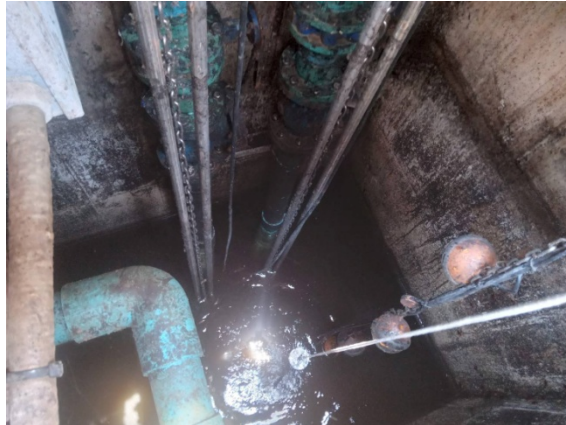
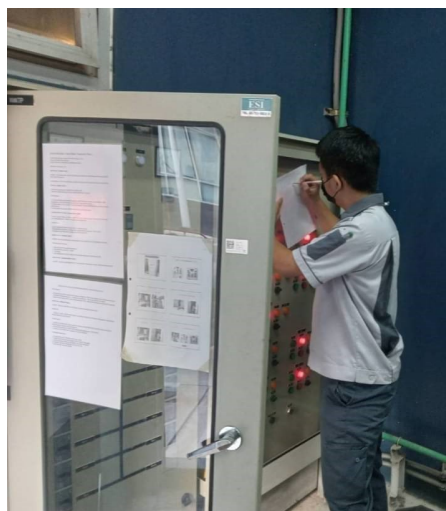
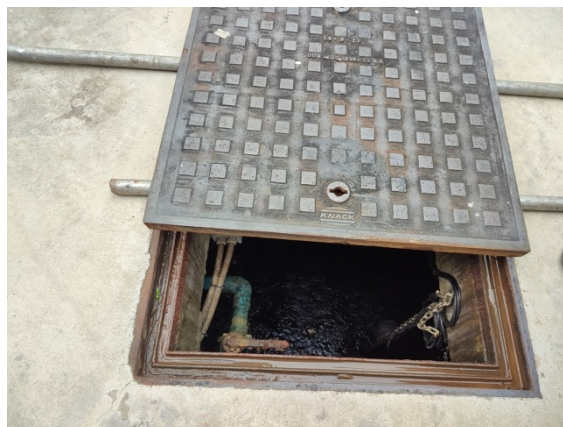
ภาพที่ 4-40 ดูดตะกอนที่บ่อเก็บตะกอนของระบบบำบัดน้ำเสีย

5. ในช่วงเวลาที่มีการสูบน้ำตะกอนส่วนเกิน หรือเปิดฝาเพื่อเก็บไขมันหรือเก็บตัวอย่างน้ำ ตลอดจนการซ่อมแซมระบบบำบัดน้ำเสียจะมีการกันรวกเหล็ก เพื่อให้รถพนักงานสามารถสัญจรผ่านพื้นที่ทางวิ่งรถได้	สูบน้ำตะกอนส่วนเกิน ดำเนินการโดยมีการกันรถ ไม่สามารถวิ่งผ่านบริเวณบ่อบำบัดน้ำเสีย	-	ภาพที่ 4-40

<p><b>2.2 นิเวศวิทยาทางน้ำ</b></p> <p>1. จัดให้มีระบบบำบัดน้ำเสีย จำนวน 1 ชุด เป็นระบบบำบัดน้ำเสียสำเร็จรูป ชนิดเติมอากาศแบบตะกอนเร่ง (Activated Sludge) ออกแบบให้รองรับน้ำเสียปริมาณ 80 ลบ.ม./วัน เพื่อบำบัดน้ำเสียให้มีค่า BOD ในน้ำทิ้งไม่เกิน 20 มก./ลิตร</p>	มีระบบบำบัดน้ำเสียสำเร็จรูป เพื่อบำบัดน้ำเสียภายในโครงการไว้แล้ว	-	ภาพที่ 4-8
<p>2. จัดให้มีเจ้าหน้าที่ที่มีความรู้ความชำนาญ ดูแลรักษาและควบคุมระบบบำบัดน้ำเสียของโครงการ ให้ทำงานได้อย่างต่อเนื่องและมีประสิทธิภาพ</p>	มีเจ้าหน้าที่ฝ่ายช่างดูแลรักษาระบบบำบัดน้ำเสียไว้ให้บำบัดน้ำเสียได้อย่างมีประสิทธิภาพ	-	ภาพที่ 4-40

2. จัดให้มีเจ้าหน้าที่ที่มีความรู้ความชำนาญ ดูแลรักษาและควบคุมระบบบำบัดน้ำเสียของโครงการ ให้ทำงานได้อย่างต่อเนื่องและมีประสิทธิภาพ	มีเจ้าหน้าที่ฝ่ายช่างดูแลรักษาระบบบำบัดน้ำเสียไว้ให้บำบัดน้ำเสียได้อย่างมีประสิทธิภาพ	-	ภาพที่ 4-40

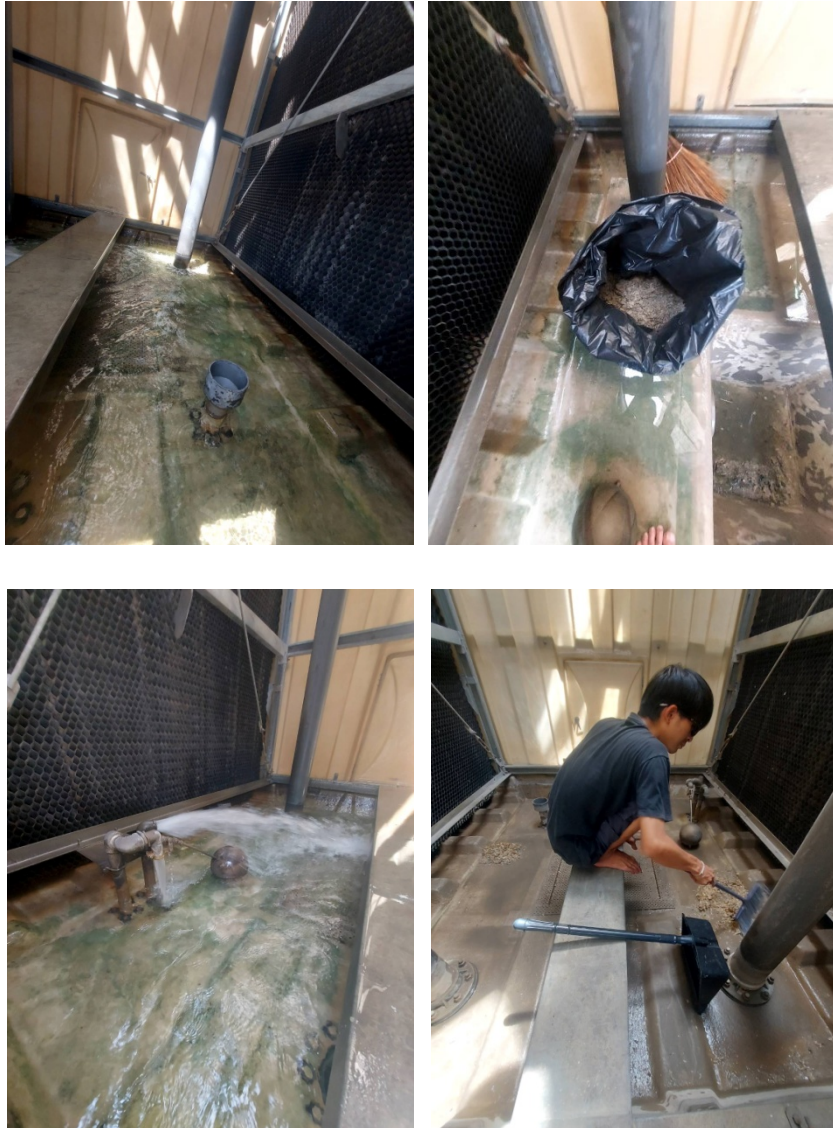
ภาพที่ 4-41 ดูแลรักษาระบบ Cooling Tower

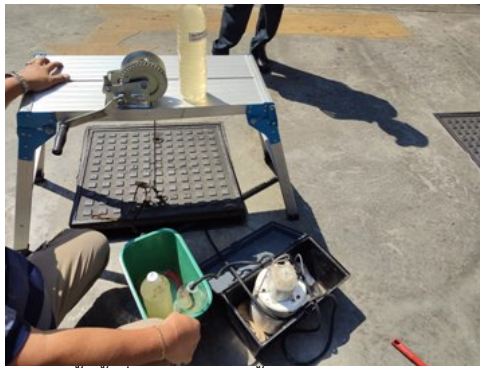
เก็บตัวอย่างน้ำทิ้งที่บ่อปรับสมดุลน้ำเสีย ด้วยวิธี Sampling Pump

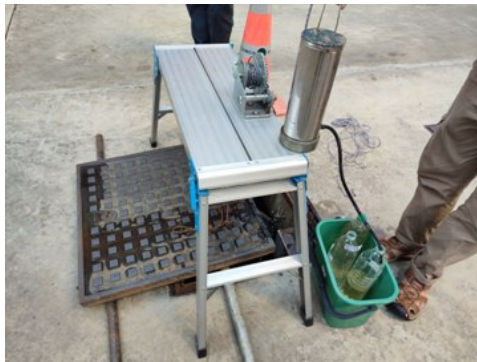
เก็บตัวอย่างน้ำทิ้งที่บ่อพักน้ำเสียหลังจากจากระบบบำบัดน้ำเสีย ด้วยวิธี Grab Sampling

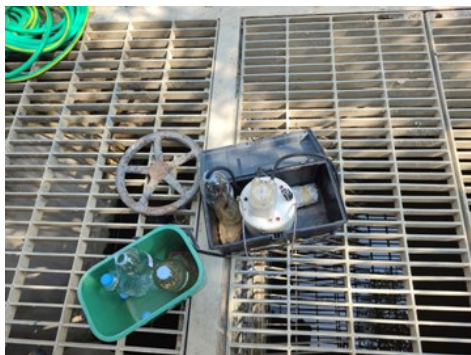
เก็บตัวอย่างน้ำทิ้งที่บ่อตรวจคุณภาพน้ำทิ้ง ด้วยวิธี Sampling Pump

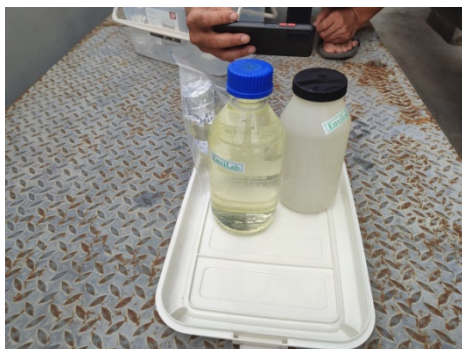
ภาพที่ 5 เก็บตัวอย่างคุณภาพน้ำภายในพื้นที่โครงการ

เก็บตัวอย่างน้ำจากหอผึ่งเย็น น้ำเข้าระบบ และอ่างรองรับน้ำ

2. จัดให้มีเจ้าหน้าที่ที่มีความรู้ความชำนาญ ดูแลรักษาและควบคุมระบบบำบัดน้ำเสียของโครงการ ให้ทำงานได้อย่างต่อเนื่องและมีประสิทธิภาพ	มีเจ้าหน้าที่ฝ่ายช่างดูแลระบบบำบัดน้ำเสียให้ทำงานได้อย่างมีประสิทธิภาพ	-	ภาพที่ 5
