ผลการปฏิบัติตามมาตรการป้องกันและแก้ไข  
ผลกระทบสิ่งแวดล้อม และมาตรการติดตาม  
ตรวจสอบผลกระทบสิ่งแวดล้อม  
โรงพยาบาลกรุงเทพราชสีมา

ระหว่างเดือนมกราคม  
ถึงเดือนมิถุนายน 2567

ที่ตั้งโครงการ:  
1308/9  
ถนนมิตรภาพ  
ตำบลในเมือง  
อำเภอเมือง  
จังหวัดนครราชสีมา 30000

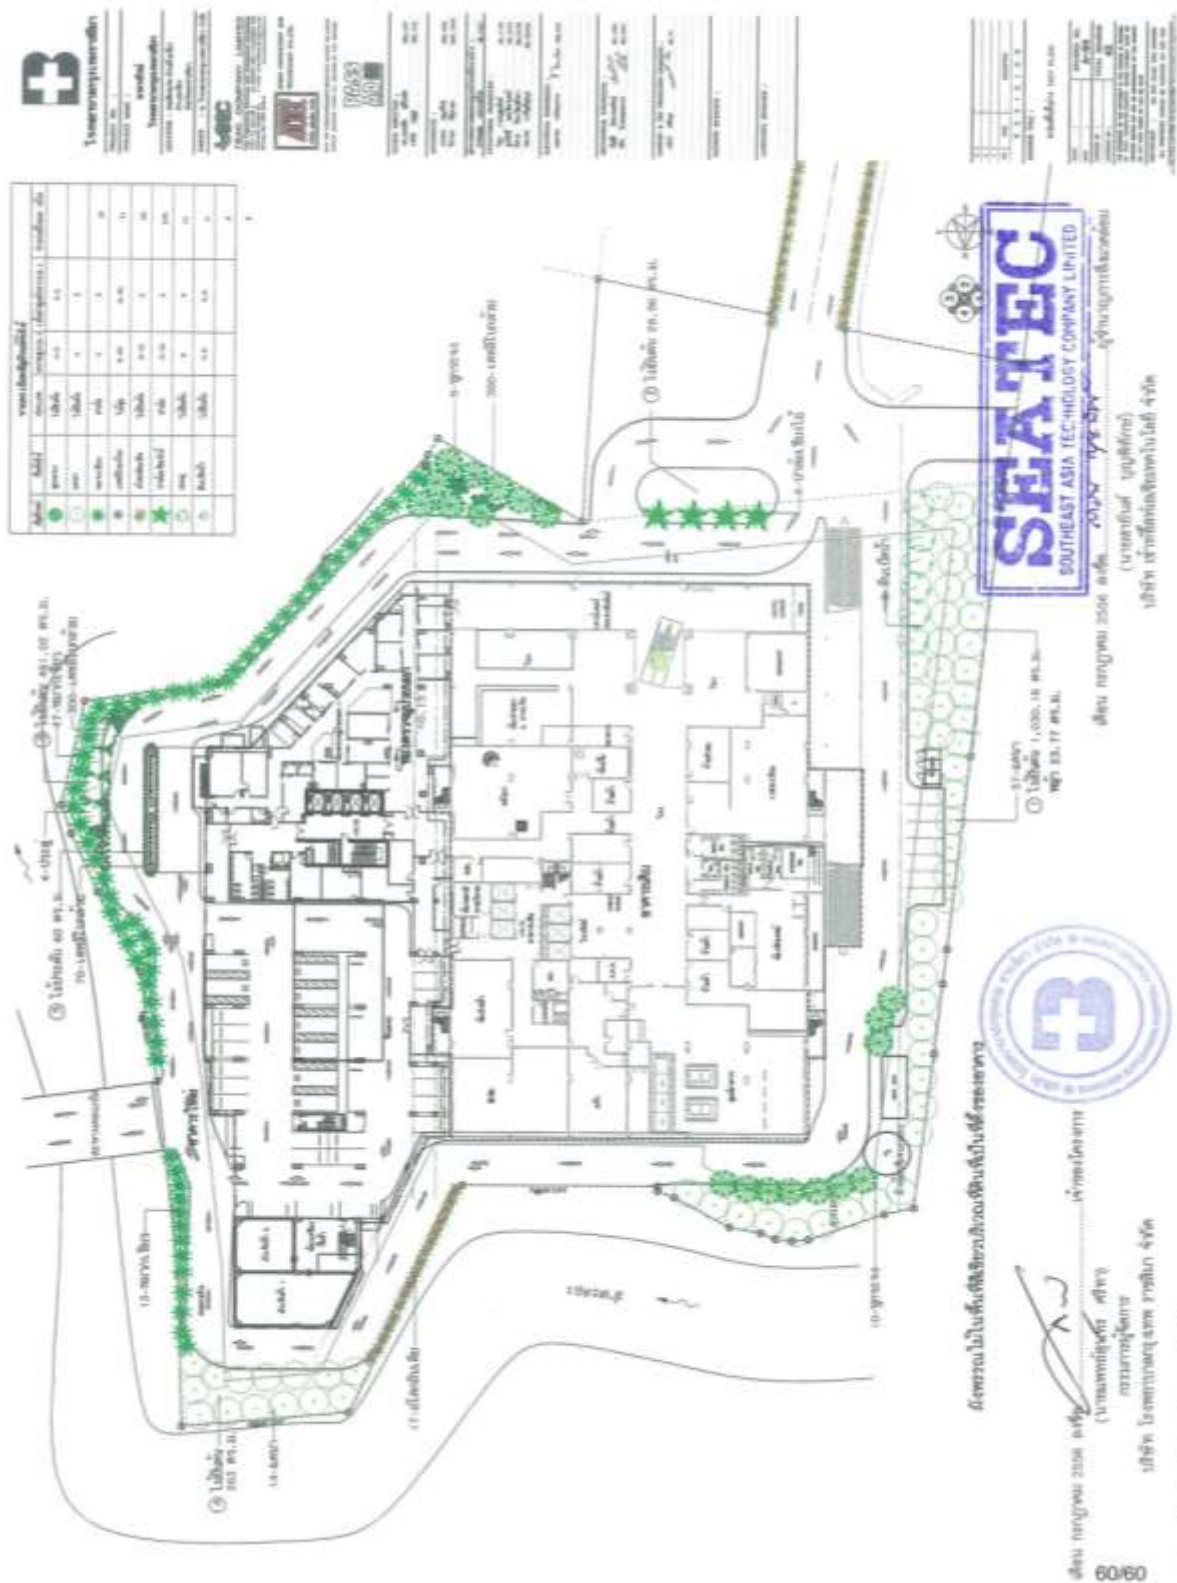
รูปที่ 1-2 ผังพื้นที่สีเขียวในโครงการ (ต่อ)

โครงการจัดให้มีพื้นที่สีเขียวบริเวณพื้นที่ชั้นล่างทั้งหมด โดยเป็นพื้นที่สีเขียวบริเวณที่ดินที่ใช้เป็นพื้นที่ตั้งของอาคาร ขนาดพื้นที่รวม 1,828.91 ตารางเมตร โดยเป็นพื้นที่ปลูกไม้ยืนต้น รวม 1,783.14 ตารางเมตร พันธุ์ไม้ที่ปลูกได้แก่ ตีนเป็ดน้ำ ปาล์มเซียงไฮ้ ประดู่ ทุกระจง หมากเขียว เดหลี กล้วยาลน้อย เป็นต้น

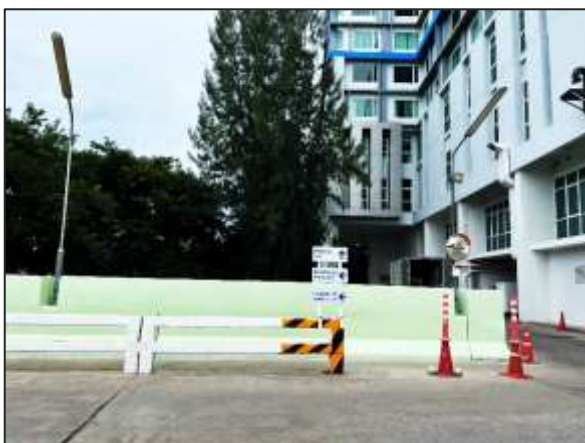
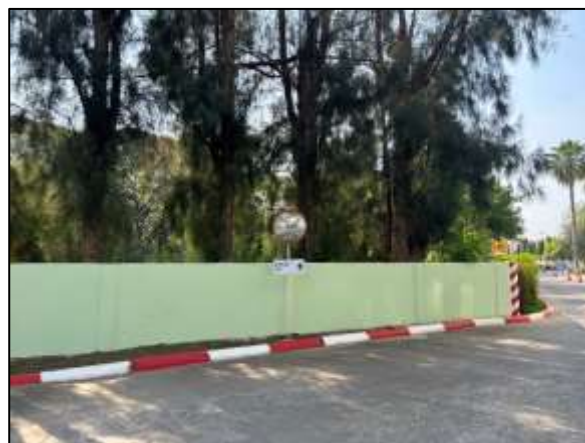
รูปที่ 2-1 รั้วโดยรอบพื้นที่โครงการ

- จัดให้มีรั้วล้อมรอบพื้นที่โครงการเพื่อกันขอบเขตพื้นที่	- โครงการจัดให้มีรั้วล้อมรอบ เพื่อกันขอบเขตพื้นที่โครงการ ดังรูปที่ 2-1	-
- จัดให้มีการปลูกไม้ยืนต้น ไม้พุ่ม ไม้คลุมดินภายในโครงการ โดยเฉพาะบริเวณแนวเขตที่ดิน เพื่อให้พืชยึดหน้าดิน	- โครงการมีการปลูกไม้ยืนต้น ไม้พุ่ม ไม้คลุมดินภายในโครงการ โดยเฉพาะบริเวณแนวเขตที่ดิน เพื่อให้พืชยึดหน้าดิน ดังรูปที่ 2-2	-
<b>1.2 คุณภาพอากาศ</b>

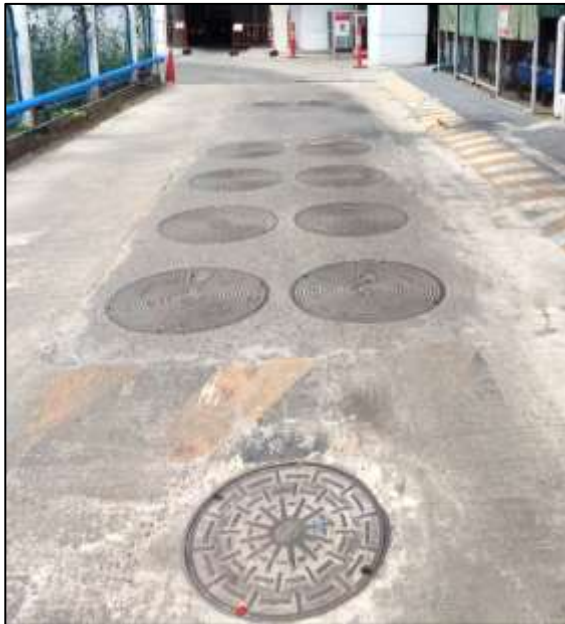
รูปที่ 2-6 ระบบบำบัดน้ำเสียของโครงการ

- จัดให้มีระบบบำบัดน้ำเสียเพื่อบำบัดน้ำเสียให้มีคุณภาพตามมาตรฐานก่อนระบายลงท่อระบายน้ำของเทศบาล	- โครงการจัดให้มีระบบบำบัดน้ำเสียตามที่ออกแบบไว้ เพื่อบำบัดน้ำเสียให้มีคุณภาพตามมาตรฐานก่อนระบายออกสู่ท่อระบายน้ำสาธารณะ ดังรูปที่ 2-6	-

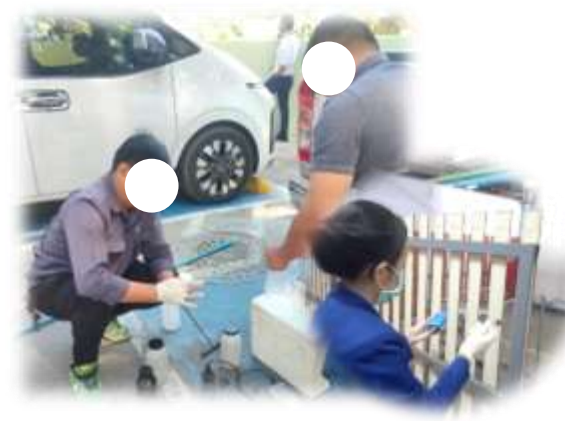
รูปที่ 2-8 การเก็บตัวอย่างคุณภาพน้ำ

- ตรวจสอบคุณภาพน้ำก่อนเข้าสู่ระบบบำบัดน้ำเสีย และหลังผ่านการบำบัด เดือนละ 1 ครั้ง	- โครงการมีตรวจสอบคุณภาพน้ำหลังผ่านการบำบัด เดือนละ 1 ครั้ง ผลวิเคราะห์คุณภาพน้ำทั้ง ดังเอกสารแนบ 2) (รูปที่ 2-8)	-

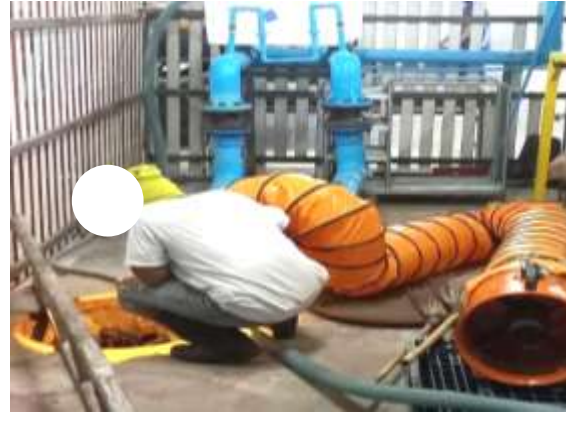
รูปที่ 2-9 การสูบน้ำก่อนจากระบบบำบัดน้ำเสียไปกำจัด

- ประสานงานเทศบาลนครนครราชสีมา เข้ามาสูบตะกอนส่วนเกินจากระบบบำบัดน้ำเสียไปกำจัดเป็นประจำทุกเดือน	- โครงการมีการประสานงานเทศบาลนครนครราชสีมา เข้ามาสูบตะกอนส่วนเกินจากระบบบำบัดน้ำเสียไปกำจัดเมื่อมีปริมาณตะกอนในบ่อดกตะกอนมาก ดังรูปที่ 2-9	-
<b>1.4 คุณภาพน้ำใต้ดิน</b>

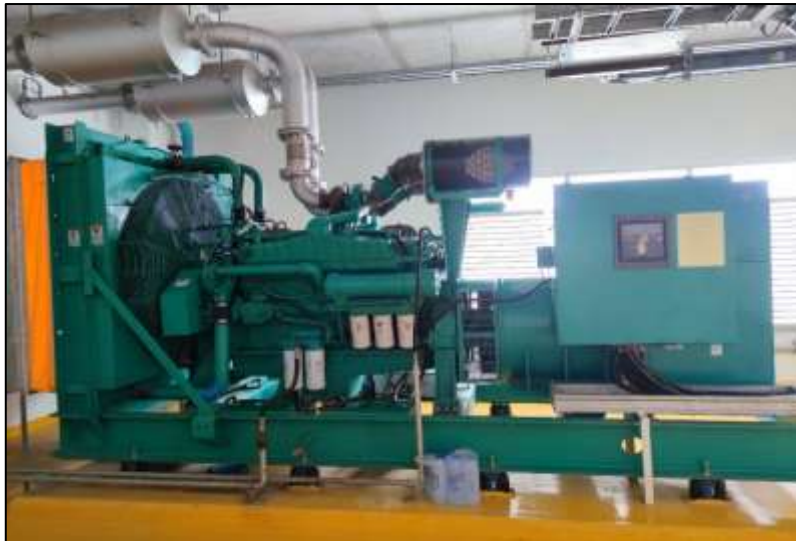
รูปที่ 2-19 เครื่องกำเนิดไฟฟ้าสำรอง

โครงการมีความต้องการใช้ไฟฟ้าของอาคารส่วนขยายประมาณ 2,796 KVA ซึ่งรับบริการกระแสไฟฟ้าจากการไฟฟ้าส่วนภูมิภาคจังหวัดนครราชสีมา โดยติดตั้งหม้อแปลงขนาด 1,600 KVA จำนวน 2 ชุด และมีเครื่องกำเนิดไฟฟ้าสำรองฉุกเฉิน ขนาด 600 KVA จำนวน 1 ชุด

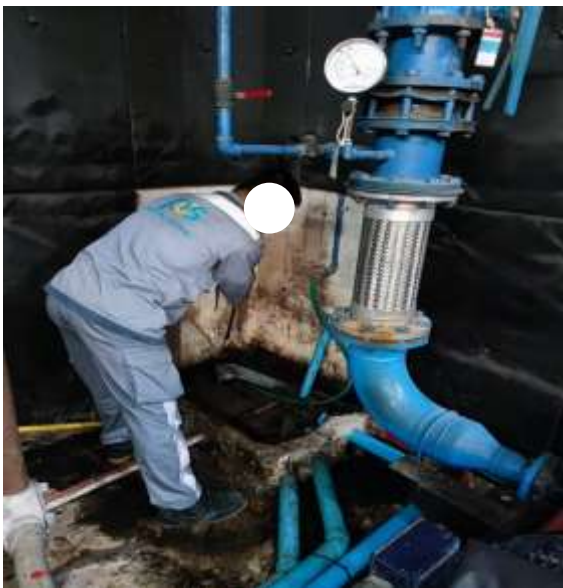
รูปที่ 2-26 การบำรุงรักษาระบบระบายน้ำ

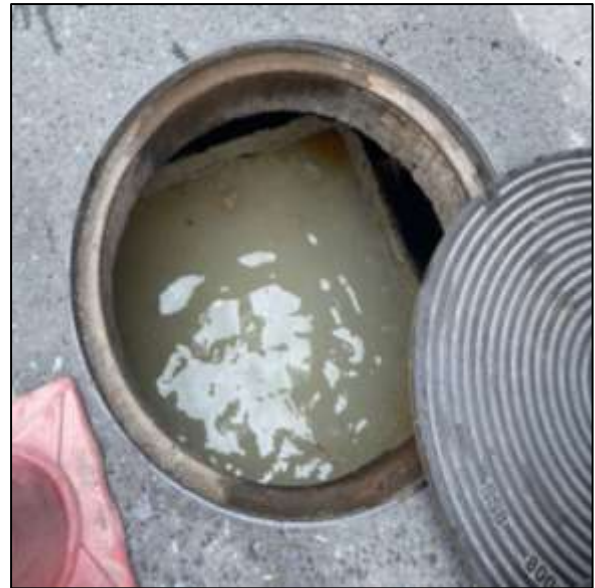
รูปที่ 2-27 การตัดไขมันจากบ่อดักไขมัน

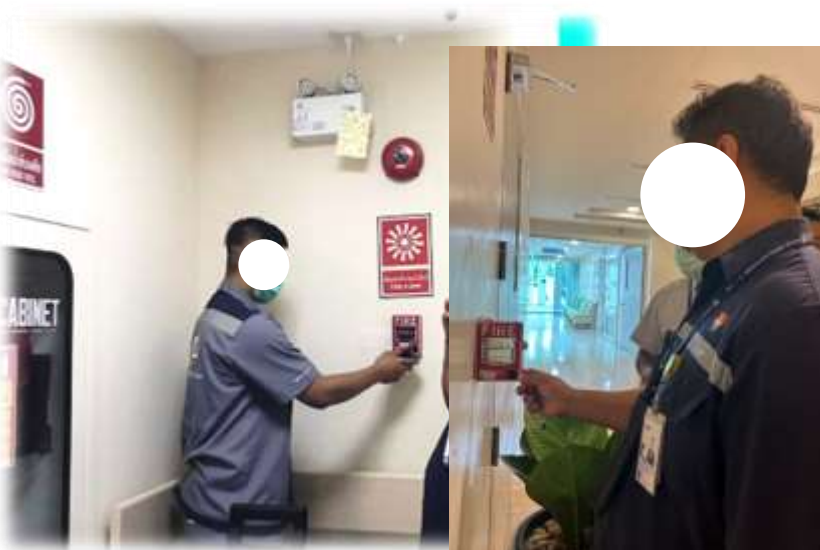
รูปที่ 2-28 การติดตั้งระบบป้องกันอัคคีภัย

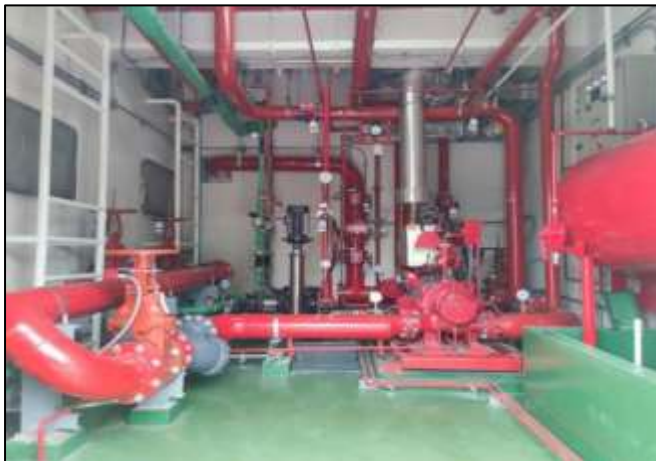
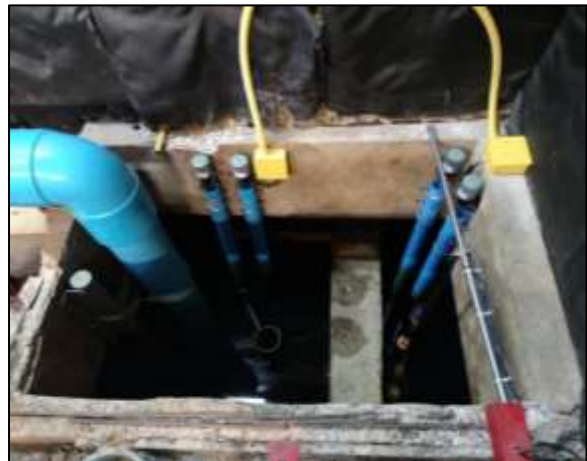
รูปที่ 2-29 ถังสำรองน้ำ และปั้มน้ำดับเพลิง

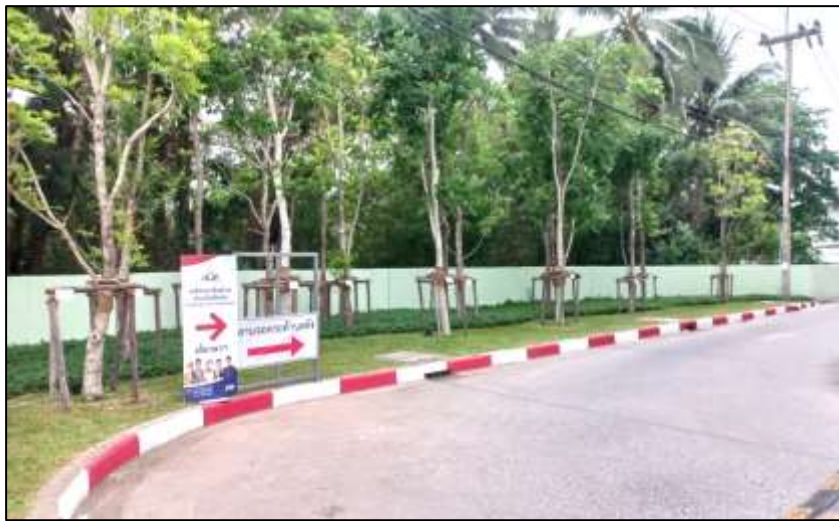
โครงการมีการตรวจสอบ คุณภาพของโครงการทุกด้าน ให้อยู่ในสภาพดีแข็งแรงอยู่เสมอ ดัง รูปที่ 3-1

รูปที่ 3-1 สภาพรั้วของโครงการ

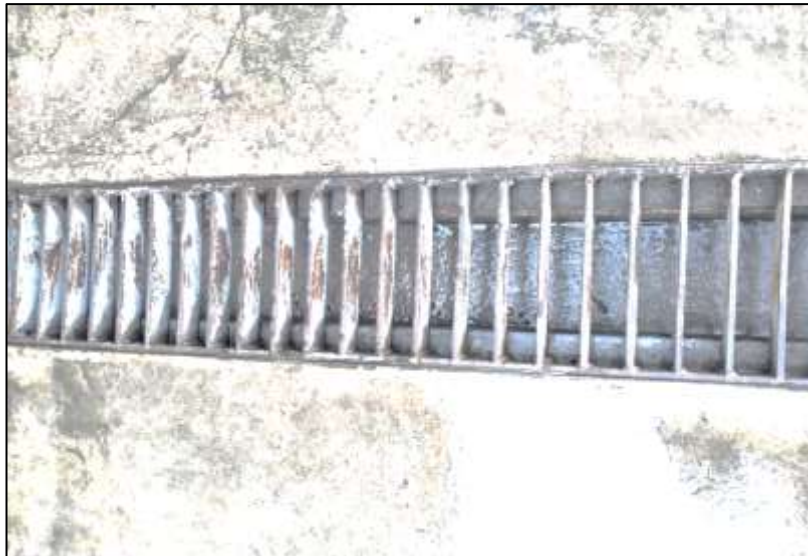
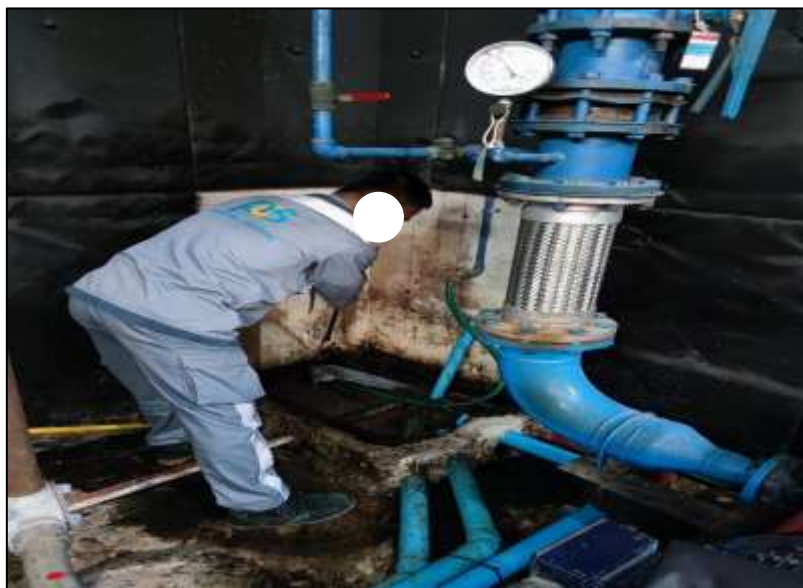
โครงการมีการตรวจสอบระบบระบายน้ำของโครงการ และทำความสะอาดท่อระบายน้ำ บ่อพักน้ำ และบ่อดักมูลฝอยอย่างสม่ำเสมอ ซึ่งระบบระบายน้ำของโครงการไม่มีขยะ และไม่มีการอุดตัน ดังรูปที่ 3-2

รูปที่ 3-2 ระบบระบายน้ำของโครงการ

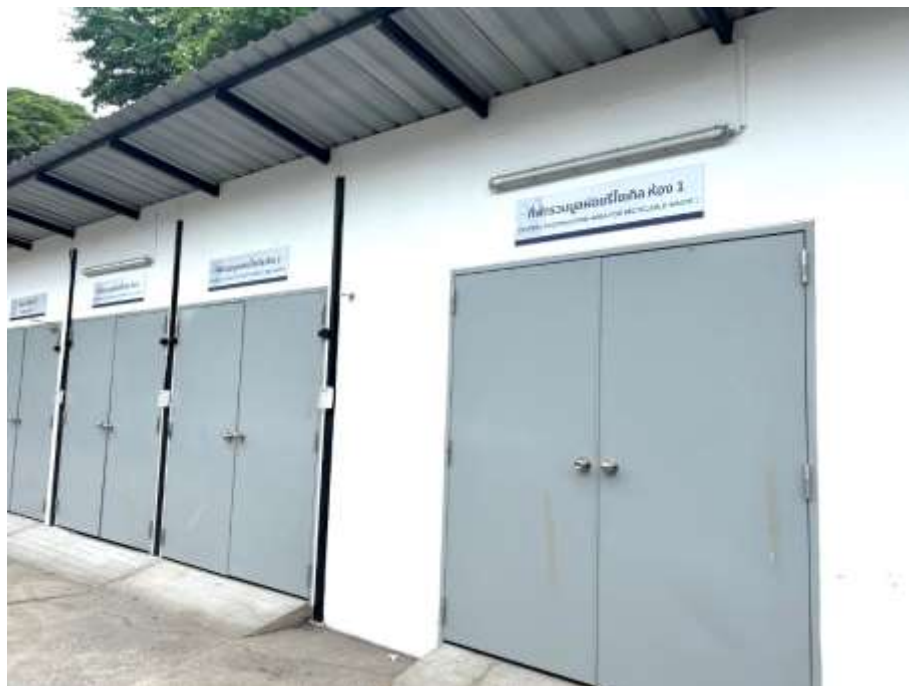
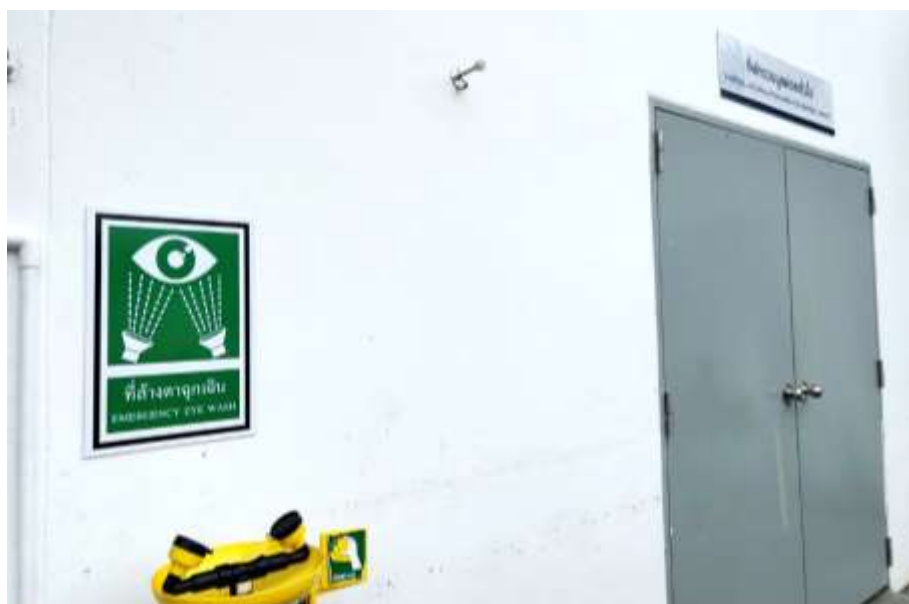
โครงการมีการดูแล ทำความสะอาดห้องพักมูลฝอยอย่างสม่ำเสมอ ห้องพักมูลฝอยไม่มีขยะตกค้าง ดังรูปที่ 3-3

รูปที่ 3-3 ห้องพักมูลฝอยของโครงการ

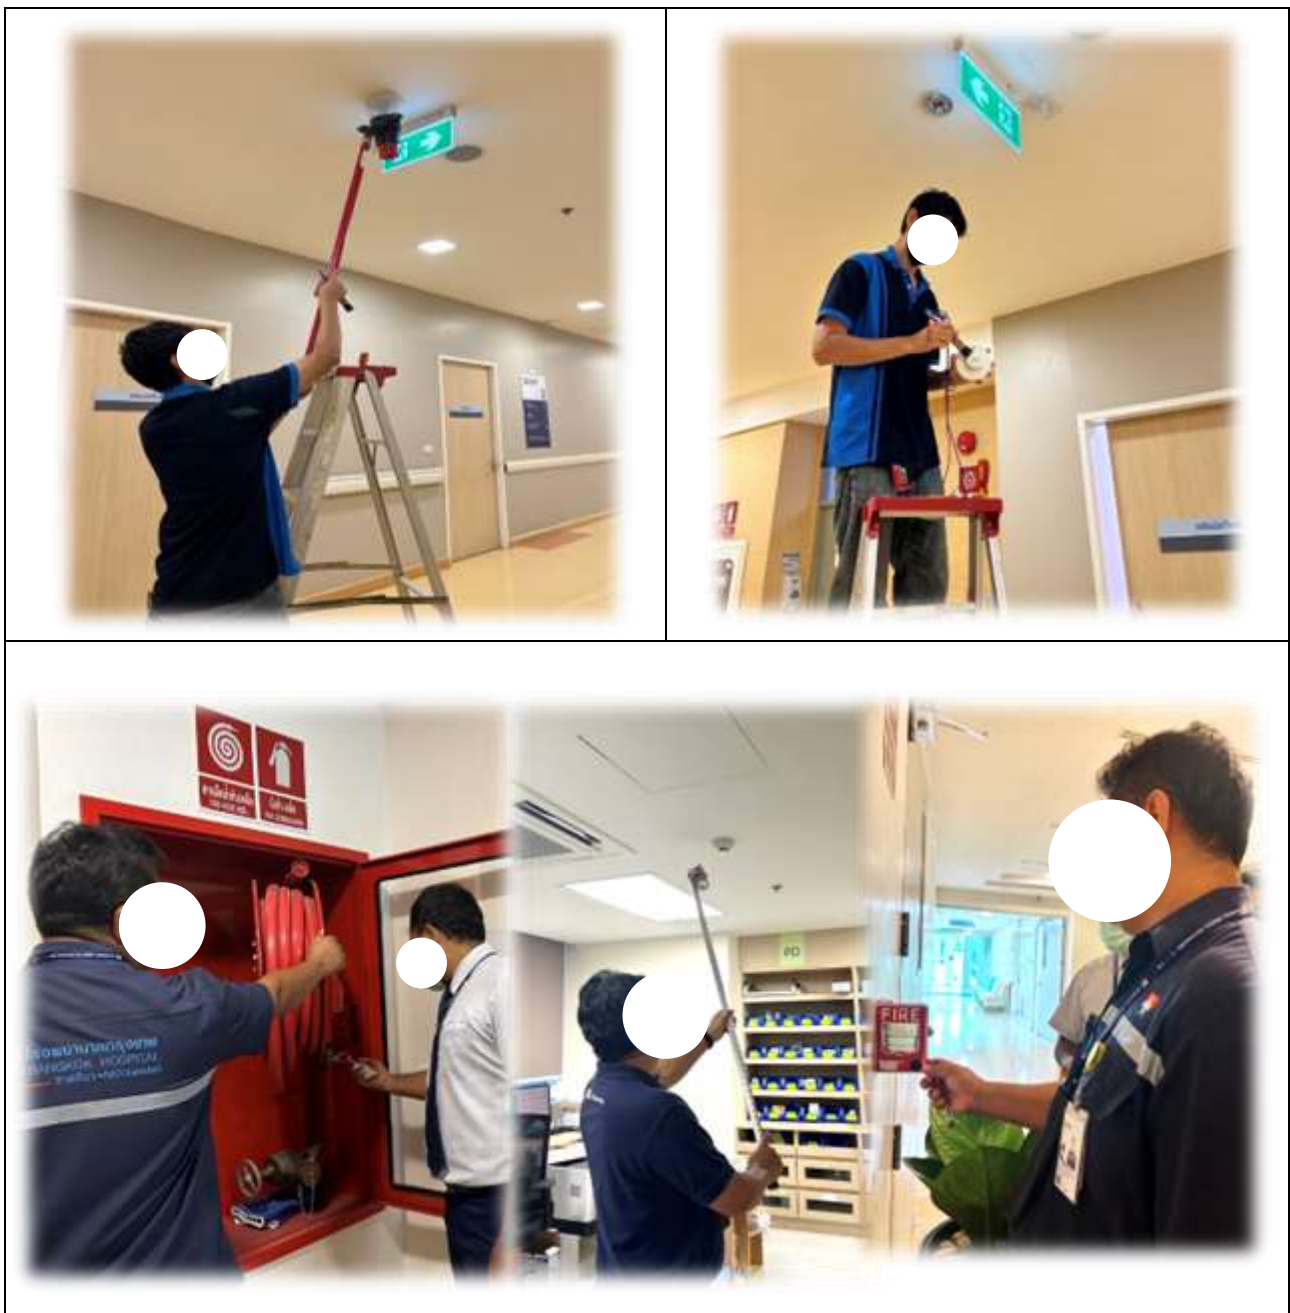
โครงการมีการตรวจสอบระบบป้องกันอัคคีภัย และถังเคมีดับเพลิงแบบมือถือ จัดทำตารางตรวจเช็คถังดับเพลิง ซึ่งระบบสามารถใช้งานได้อย่างมีประสิทธิภาพ ดังรูปที่ 3-4

รูปที่ 3-4 การตรวจสอบระบบป้องกันอัคคีภัยของโครงการ
