รายงานผลการปฏิบัติตามเงื่อนไขของมาตรการป้องกันและแก้ไขผลกระทบสิ่งแวดล้อมและมาตรการติดตามตรวจสอบคุณภาพสิ่งแวดล้อม โครงการ THE CAPE HOTEL จังหวัดภูเก็ต ประจำปีเดือนมกราคม – มิถุนายน 2567 ทางโครงการฯ ได้ดำเนินนโยบายในการตรวจสอบและรักษาคุณภาพสิ่งแวดล้อม ควบคู่กับการดำเนินกิจการของบริษัทฯ โดยทางโครงการฯ ได้ดำเนินการติดตามตรวจสอบและจัดทำรายงานผลปฏิบัติตามเงื่อนไขของมาตรการป้องกันและแก้ไขผลกระทบสิ่งแวดล้อมและมาตรการตรวจสอบคุณภาพสิ่งแวดล้อมตามแนวทางในหนังสือ รก 0013.2/7926 ลงวันที่ 29 พฤษภาคม 2552 (หน้าที่ 1 ภาคผนวก ง) และทางโครงการฯ ได้ดำเนินการจัดทำรายงานระยะดำเนินการเป็นประจำปีทุก 6 เดือน

ชื่อโครงการ	โครงการโรงแรม เดอะ เคป โฮเทล
สถานที่ตั้ง	ตำบลวิชิต อำเภอเมืองภูเก็ต จังหวัดภูเก็ต
ชื่อเจ้าของโครงการ	บริษัท เกษมกิจ จำกัด
สถานที่ติดต่อ	120 ถนนสีลม แขวงสุริยวงศ์ เขตบางรัก กรุงเทพมหานคร
จัดทำโดย	บริษัท ภูเก็ต เอ็นไวรอนเมนทอล เซอร์วิส จำกัด
โครงการได้รับความเห็นชอบในรายงานการวิเคราะห์ผลกระทบสิ่งแวดล้อมเมื่อ	29 พฤษภาคม 2552
โครงการได้นำเสนอรายงานผลการปฏิบัติตามมาตรการฯ ครึ่งสุดท้ายเมื่อ	กรกฎาคม – ธันวาคม 2566

ผลปฏิบัติตามมาตรการป้องกัน และแก้ไขผลกระทบสิ่งแวดล้อม

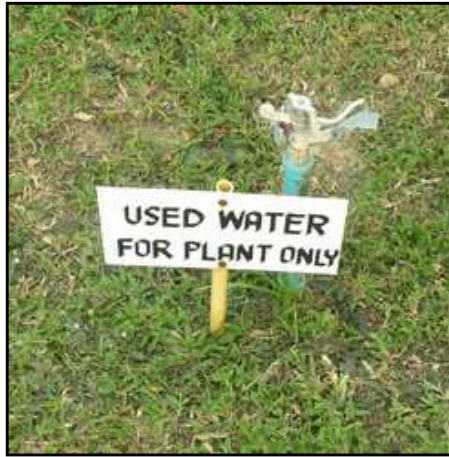
ภาพที่ 1-4การนำน้ำทิ้งมาหมุนเวียนใช้ในการรดน้ำต้นไม้ภายในพื้นที่โครงการฯ

น้ำเสียที่ผ่านการบำบัดแล้วจะผ่านจุดตรวจคุณภาพน้ำจนได้ตามมาตรฐานน้ำทิ้งอาคารประเภท ค (ภาคผนวก ข) ค่า BOD ออกไม่เกิน 40 มิลลิกรัม/ลิตร และมีปริมาณสารแขวนลอยไม่เกิน 50 มิลลิกรัม/ลิตร น้ำทิ้งส่วนหนึ่งจะนำไปใช้รดน้ำต้นไม้ในพื้นที่โครงการฯ ส่วนน้ำที่เหลือจะระบายออกสู่ท่อระบายน้ำสาธารณะตามแผนนสารสนเทศต่อไป (ภาพที่ 1-4)

- น้ำจากบ่อหน่วงน้ำบางส่วนจะนำไปใช้รดน้ำต้นไม้ในพื้นที่โครงการ	/	-	ทางโครงการฯ ได้ดำเนินการนำน้ำจากบ่อหน่วงน้ำบางส่วน ไปใช้รดน้ำต้นไม้ภายในพื้นที่โครงการฯ	-	ภาพที่ 1-4

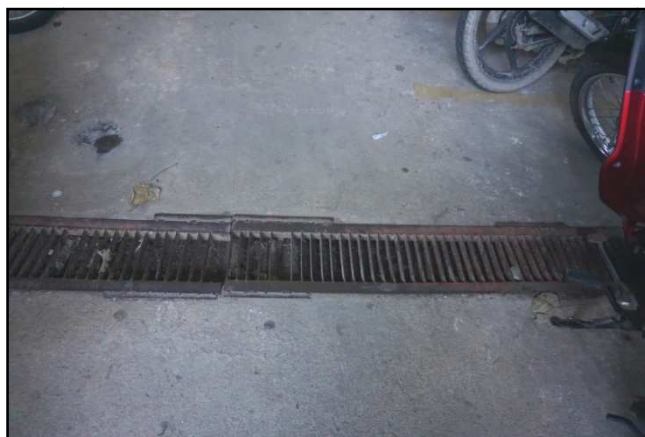
ภาพที่ 1-5ระบบระบายน้ำฝน

ทางโครงการฯ จะแยกน้ำเสียและน้ำฝนออกจากกัน โดยน้ำเสียที่ผ่านการบำบัดแล้วจะผ่านจุดตรวจคุณภาพน้ำจนได้ตามมาตรฐานน้ำทิ้งอาคารประเภท ค ก่อนนำไปรดน้ำต้นไม้ในพื้นที่โครงการฯ ทุกวัน (ภาพที่ 1-5) สำหรับการระบายน้ำฝนเนื่องจากโครงการฯ มีพื้นที่สีเขียวประมาณร้อยละ 30.30 ของพื้นที่โครงการฯ น้ำฝนส่วนใหญ่จึงปล่อยให้ซึมลงดิน ส่วนน้ำฝนจากหลังคา ถนน ที่จอดรถและทางเดินจะรวบรวมลงสู่ท่อระบายน้ำคอนกรีตเสริมเหล็กก่อนปล่อยลงบ่อหนองน้ำ

- น้ำฝนจากหลังคา ถนน ที่จอดรถ และทางเดิน จะรวบรวมลงสู่ท่อระบายน้ำคอนกรีตเสริมเหล็กขนาดเส้นผ่าศูนย์กลาง 12,16 และ 20 นิ้ว ความลาดชัน 1:200 ก่อนปล่อยลงสู่บ่อหน่วงน้ำขนาด 160 ลูกบาศก์เมตร (กว้าง x ยาว x ลึก : 8 x 10 x 2.3 ม.) ซึ่งอยู่บริเวณด้านหลังอาคาร 3 ไว้รองรับน้ำฝน บ่อหน่วงน้ำจะรองรับตะกอนดินที่มากับน้ำฝน ก่อนระบายน้ำใส่ออกสู่ท่อระบายน้ำสาธารณะ ซึ่งบ่อหน่วงน้ำนี้ สามารถรองรับน้ำฝนเมื่อฝนตกหนักได้มากกว่า 3 ชั่วโมง	/	-	ทางโครงการฯ ได้ดำเนินการรวบรวมน้ำฝนจากหลังคา ถนน และที่จอดรถลงสู่ท่อระบายน้ำ ก่อนปล่อยสู่บ่อหน่วงน้ำภายในโครงการฯ ซึ่งบ่อหน่วงน้ำจะทำหน้าที่รองรับน้ำฝน และตะกอนดินที่ไหลลงมารวมภายในบ่อหน่วงน้ำ ก่อนระบายน้ำใส่ออกสู่ท่อระบายน้ำสาธารณะ	-	ภาพที่ 1-5

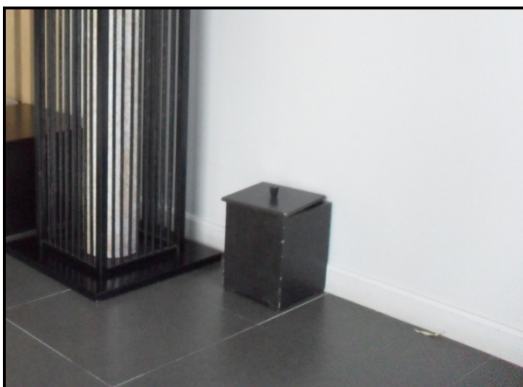
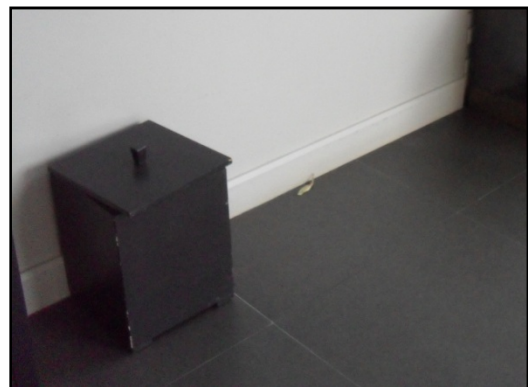
ภาพที่ 1-6ถังขยะภายในพื้นที่โครงการฯ

ขยะมูลฝอยที่เกิดขึ้นจากโครงการฯ เป็นขยะชุมชนทั่วไป เช่น ถุงพลาสติก เศษอาหาร เศษกระดาษ และเศษผ้า การจัดการขยะมูลฝอยของโครงการฯ แยกเป็นขยะเปียกและขยะแห้งในห้องพักทุกห้อง บริเวณบันไดของอาคารทุกชั้นและในห้องน้ำของทุกๆ อาคารจะจัดให้มีถังขยะย่อย ซึ่งแม่บ้านจะรวบรวมขยะจากส่วนต่างๆ (ภาพที่ 1-6) เก็บใส่ถุงดำและนำไปพักไว้งห้องพักขยะรวม (ภาพที่ 1-7)

<p>3.6 การจัดการมูลฝอย</p> <p>- การจัดการขยะมูลฝอยของโครงการแยกเป็นอาคารห้องพัก จัดให้มีถังขยะย่อยขนาด 15 ลิตร จำนวน 2 ถัง แยกเป็นขยะเปียกและขยะแห้งไว้ในห้องพักทุกห้อง จัดให้มีถังขยะย่อยขนาด 50 ลิตร จำนวน 2 ถัง แยกเป็นขยะเปียก ขยะแห้ง ไว้บริเวณบันไดของอาคารทุกชั้น</p>	/	-	<p>ทางโครงการฯ ได้ดำเนินการจัดให้มีถังขยะตามจุดต่างๆ ไว้อย่างเพียงพอกับผู้เข้าพักอาศัย โดยจะมีการแยกประเภทของถังขยะ เป็น 2ประเภท คือ ถังขยะเปียกและถังขยะแห้ง เพื่อรณรงค์ให้ผู้เข้าพักอาศัยภายในโครงการฯ ร่วมกันช่วยคัดแยกประเภทของขยะ หลังจาก</p>	-	<p>ภาพที่ 1-6</p> <p>และ</p> <p>ภาพที่ 1-7</p>

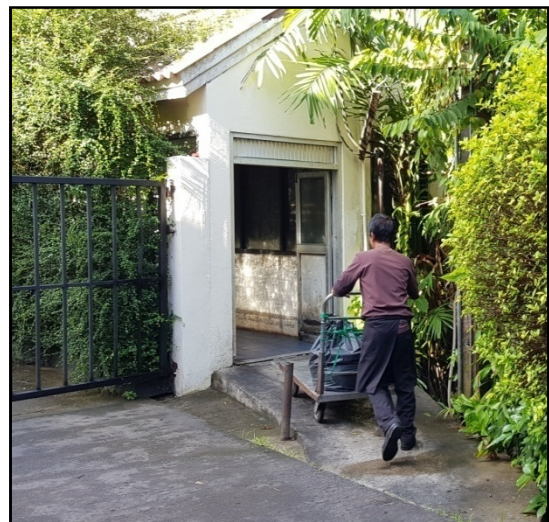
ภาพที่ 1-7ห้องพักขยะประจำโครงการฯ

ห้องพักขยะรวมของโครงการฯ แบ่งออกเป็น 2 ห้อง ได้แก่ ห้องพักขยะเปียก และห้องพักขยะแห้ง (ภาพที่ 1-7) อย่างไรก็ตามโครงการฯ จะขอรับความอนุเคราะห์จากเทศบาลตำบลวิชิตให้เข้ามาเก็บทุกวัน

เงื่อนไขตามมาตรการป้องกันและแก้ไขผลกระทบ สิ่งแวดล้อม	ผลการปฏิบัติตาม เงื่อนไข		รายละเอียด การปฏิบัติตามเงื่อนไข	ปัญหา และ แนวทางการแก้ไข	เอกสารอ้างอิง
	ปฏิบัติ	ไม่ ปฏิบัติ			
<p>โดยในห้องน้ำของทุกอาคารจะมีถังขยะขนาด 10 ลิตร จำนวน 1 ถัง/ห้อง ซึ่งแม่บ้านจะรวบรวมขยะจากส่วนต่าง ๆ นำมาคัดแยกประเภทขยะเป็นขยะเปียก ขยะแห้ง และขยะรีไซเคิลได้ เก็บใส่ถุงดำและนำไปพักไว้ยังห้องพัสดุขยะรวม</p> <p>- ห้องพัสดุขยะรวมของโครงการอยู่ด้านหน้าโครงการปริมาตร ซึ่งอยู่ในตำแหน่งที่สามารถขนย้ายได้สะดวก โดยเป็นอาคารคอนกรีตมีหลังคา แบ่งออกเป็น 2 ห้อง ได้แก่ ห้องขยะเปียก และห้องขยะแห้ง มีปริมาตร 30 ลูกบาศก์เมตร (กว้างxยาวxสูง: 6x2.5x2 ม.) สามารถรองรับขยะทั้งโครงการได้นานประมาณ 1.6 เดือน อย่างไรก็ตามทางโครงการจะขอรับความอนุเคราะห์จากเทศบาลตำบลวิชิตให้เข้ามาเก็บขนทุกวัน</p> <p>- น้ำชะขยะที่อาจเกิดขึ้นในบริเวณห้องพัสดุขยะเปียกจะผ่านการบำบัดก่อนปล่อยออกสู่ระบบระบายน้ำสาธารณะต่อไป</p>	/	-	<p>นั้นแม่บ้านประจำโครงการฯ จะทำหน้าที่คัดแยกขยะและนำมาเก็บรวบรวมไว้ที่ห้องพัสดุขยะรวมของโครงการ</p> <p>ทางโครงการฯ ได้ดำเนินการจัดทำห้องพัสดุขยะรวมไว้บริเวณด้านหน้าของโครงการฯ ซึ่งสามารถขนย้ายได้สะดวก และสามารถรองรับขยะได้นานประมาณ 1.6 เดือน ห้องพัสดุขยะภายในโครงการฯ ทำหน้าที่จัดเก็บขยะระหว่างรอให้ทางเทศบาลตำบลวิชิตเข้ามาเก็บขน</p> <p>ทางโครงการฯ ได้ดำเนินการจัดการให้มีระบบระบายน้ำภายในห้องขยะเปียก โดยน้ำชะขยะของห้องพัสดุขยะจะผ่านเข้าระบบบำบัดน้ำเสียของโครงการฯ ก่อนปล่อยออกสู่ระบบระบายน้ำสาธารณะต่อไป</p>	-	ภาพที่ 1-7

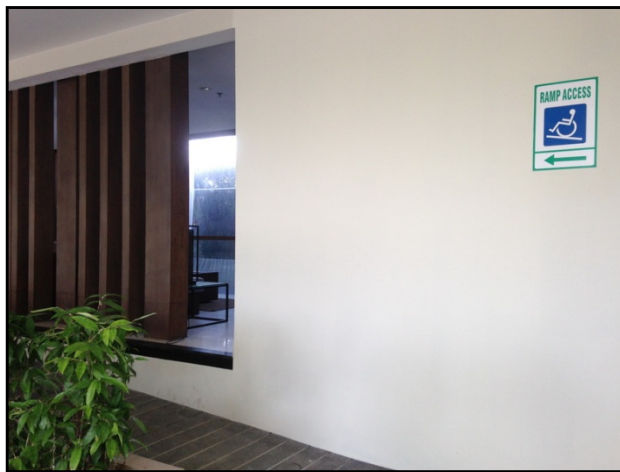
ภาพที่ 1-19สิ่งอำนวยความสะดวกสำหรับผู้พิการหรือทุพพลภาพ และคนชรา

- (1) ทางลาด ทางโครงการฯ จัดให้มีทางลาด กว้าง 1.5 เมตร ผิวทางลาดเป็นพื้นผิวต่างสัมผัส ซึ่งเป็นวัสดุที่ไม่ลื่น
- (2) ห้องส้วม ภายในอาคารได้มีการจัดให้มีห้องส้วมคนพิการ โดยภายในห้องส้วมมีพื้นที่เพื่อให้วางเก้าอี้สามารถหมุนตัวกลับได้ และมีราวจับเพื่อช่วยในการพยุงตัวสูงจากพื้น
- (3) ที่จอดรถสำหรับผู้พิการหรือทุพพลภาพและคนชรา โดยโครงการฯ จัดให้มีที่จอดรถจำนวน 1 คัน

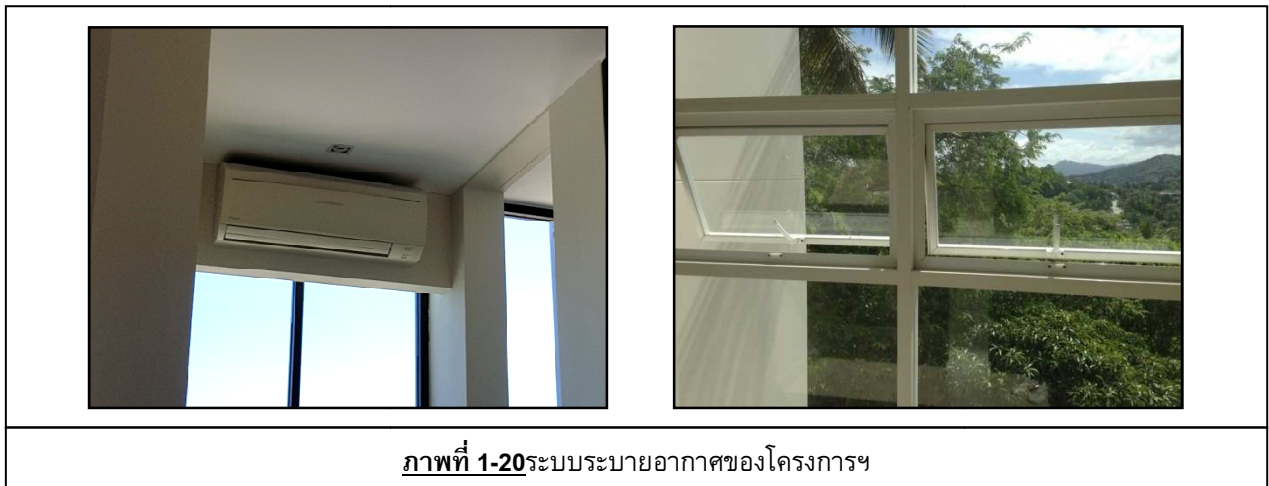
ระบบปรับอากาศของโครงการฯ จะเป็นแบบแยกส่วน (Air Cooled Split Type) และจะติดตั้งเครื่องปรับอากาศตามความเหมาะสมกับขนาดพื้นที่และภาระทำความเย็น (ภาพที่ 1-20)

ทางโครงการฯ ได้จัดให้มีการระบายอากาศโดยวิธีทางกลและธรรมชาติ (ภาพที่ 1-20) ดังนี้

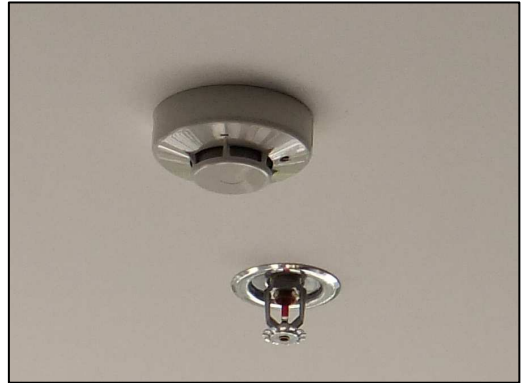
ภาพที่ 2-8Smoke Detector & Sprinkler

เงื่อนไขตามมาตรการป้องกันและแก้ไขผลกระทบ สิ่งแวดล้อม	ผลการปฏิบัติตาม เงื่อนไข		รายละเอียด การปฏิบัติตามเงื่อนไข	ปัญหา และ แนวทางการแก้ไข	เอกสารอ้างอิง
	ปฏิบัติ	ไม่ ปฏิบัติ			
ด้วยมือบริเวณบันไดหลัก โถงทางเดิน และบันไดหนีไฟ ภายในทุกอาคาร รวมทั้งสิ้น 8 เครื่อง อุปกรณ์แจ้งสัญญาณชนิดกระดิ่ง (Alarm Bell) เมื่อได้รับสัญญาณจากระบบแจ้งเหตุ อุปกรณ์ส่ง สัญญาณจะทำหน้าที่ส่งเสียงสัญญาณเตือน โดยอุปกรณ์ ส่งสัญญาณชนิดกระดิ่ง จะติดตั้งบริเวณบันไดหลักโถง ทางเดิน และบันไดหนีไฟ ภายในทุกอาคาร รวมทั้งสิ้น 8 เครื่อง	/	-	ทางโครงการฯ ได้ดำเนินการติดตั้งอุปกรณ์ ดับเพลิง ระบบแจ้งเหตุด้วยมือ อุปกรณ์แจ้งสัญญาณ ชนิดกระดิ่ง บริเวณต่างๆ ภายในโครงการฯ เพื่อแจ้ง เหตุฉุกเฉิน นอกจากนี้ทางโครงการฯ ได้จัดให้ช่าง ประจำอาคารดูแลอุปกรณ์ดับเพลิงอย่างสม่ำเสมอ	-	ภาพที่ 1-11
เครื่องตรวจจับควัน (Smoke Detector Photoelectric type) อุปกรณ์ชนิดนี้ทำงานโดยใช้ หลักการของการกระจายแสงสะท้อน โดยใช้หลักการของ การกระจายแสงสะท้อน โดยใช้หลอด Light Emitting Diode (LED) ส่งแสงไปบริเวณที่ตัวส่งอุปกรณ์ไวแสง (Photosensitive Element) มองไม่เห็น เมื่ออนุภาคของ ควันเข้าไปขวางทางเดินของแสง แสงจาก LED จะ กระทบกับอนุภาคของควันและสะท้อนแสงสู่อุปกรณ์ไวแสง ทำให้อุปกรณ์ทำงานทันที โดยเครื่องตรวจจับควันจะ ติดตั้งกระจายอยู่ตามจุดต่าง ๆ ทั่วบริเวณพื้นที่อาคาร	/	-	ทางโครงการฯ ได้ดำเนินการติดตั้งเครื่องตรวจจับ ควัน บริเวณต่างๆ ภายในโครงการฯ เพื่อแจ้งเหตุฉุกเฉิน นอกจากนี้ทางโครงการฯ ได้จัดให้ช่างประจำอาคารดูแล อุปกรณ์ดับเพลิงอย่างสม่ำเสมอ	-	ภาพที่ 2-8 และ หน้า ที่ ง-19
