รายงานผลการปฏิบัติตามเงื่อนไขของมาตรการป้องกันและแก้ไขผลกระทบสิ่งแวดล้อมและมาตรการติดตามตรวจสอบคุณภาพสิ่งแวดล้อม โครงการ KANTARY BEACH KHAOLAK 1 อำเภอตะกั่วป่า จังหวัดพังงา ประจำปีเดือน มกราคม – มิถุนายน 2567 โครงการฯ ได้ดำเนินนโยบายในการตรวจสอบและรักษาคุณภาพสิ่งแวดล้อมควบคู่กับการดำเนินกิจการของบริษัทฯ เพื่อตอบสนองพระราชบัญญัติส่งเสริม และรักษาคุณภาพสิ่งแวดล้อมชาติ พ.ศ. 2535 ทางบริษัทฯ จึงได้ดำเนินการติดตามตรวจสอบคุณภาพสิ่งแวดล้อม ตามแนวทางในหนังสือแจ้งผลการพิจารณารายงานที่ ทส. 1009.5/8263 ลงวันที่ 27 ตุลาคม 2552 (หน้าที่ 1 ภาคผนวก จ) โดยทางโครงการฯ ได้ดำเนินการติดตามตรวจสอบและจัดทำรายงานผลการปฏิบัติตามเงื่อนไขของมาตรการป้องกันและแก้ไขผลกระทบสิ่งแวดล้อม และมาตรการติดตามตรวจสอบคุณภาพสิ่งแวดล้อมระยะดำเนินการเพื่อนำเสนอสำนักงานฯ พิจารณาเป็นประจำ 6 เดือน

ชื่อโครงการ	โครงการ แคนทารีบีช เขาหลัก 1 (KANTARY BEACH KHAOLAK1)
ชื่อเดิมโครงการฯ	โครงการ โรงแรมเขาหลัก 1 จังหวัดพังงา (หน้าที่ 13 ภาคผนวก จ)
เลขที่หนังสือเห็นชอบ	ทส.1009.5/8263
สถานที่ตั้ง	ตำบลคึกคัก อำเภอตะกั่วป่า จังหวัดพังงา
ชื่อเจ้าของโครงการ	บริษัท พันวา ดีเวลโลปเม้นท์ จำกัด
สถานที่ติดต่อ	เลขที่ 120 ถนน สีลม แขวงสุริยวงค์ เขตบางรัก กรุงเทพฯ 10500
จัดทำโดย	บริษัท เจ แอนด์ เอ็น คอนซัลแทนท์ จำกัด
โครงการได้รับความเห็นชอบในรายงานก

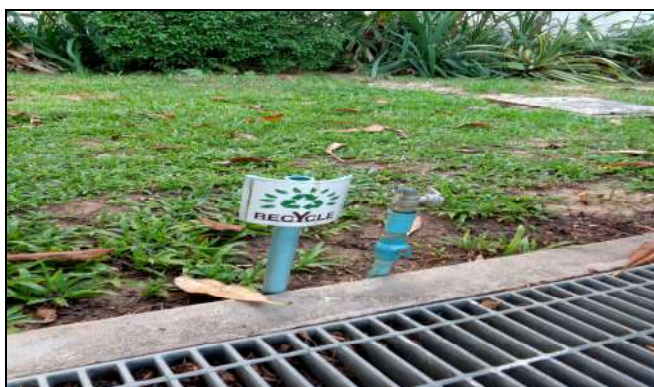
ภาพที่ 1-3 น้ำสำหรับรดน้ำต้นไม้

ทางโครงการฯ ได้ดำเนินการขุดเจาะบ่อบาดาล (หน้าที่ จ-17 ภาคผนวก จ) ในพื้นที่โครงการฯ จำนวน 1 บ่อ ความลึก มีค่าไม่น้อยกว่า 20 เมตร และไม่เกิน 80 เมตร อัตราการสูบน้ำ 4 ลบ.ม./ชม. น้ำบาดาลจะผ่านระบบการผลิต น้ำประปาของโครงการฯ (หน้าที่ จ-18 ภาคผนวก จ) โดยนำน้ำบาดาลที่สูบขึ้นมาพักไว้ที่บ่อดกตะกอน เพื่อให้ให้น้ำตกตะกอน ตามธรรมชาติ แล้วสูบน้ำเข้าสู่ระบบประปาต่อไป ก่อนนำมาใช้อุปโภค-บริโภค และนำมารดน้ำต้นไม้ ซึ่งความต้องการใช้น้ำของ พื้นที่ส่วนที่พักอยู่ในอัตรา 750 ลิตร/ห้อง/วัน และพื้นที่ส่วนบริการ มีอัตราการใช้น้ำ 111.92 ลบ.ม./วัน และความต้องการ ใช้น้ำเพื่อรดน้ำต้นไม้ 54.45 ลบ.ม./วัน ดังนั้นโครงการฯ จึงมีนโยบายในการอนุรักษ์น้ำเพื่อการอุปโภค-บริโภค โดยการนำน้ำทิ้งที่ผ่านการบำบัดจากระบบบำบัดน้ำเสียภายในโครงการนำมารดน้ำต้นไม้ (ภาพที่ 1-3)

- จัดให้มี Reuse Water Tank ขนาดความจุประสิทธิภาพ 343.75 ลบ.ม. สำหรับเก็บน้ำทิ้งที่ผ่านการบำบัดแล้วมีสูงสุดประมาณ 64.41 ลบ.ม./วัน ได้ประมาณ 5.34 วัน และนำกลับมารดน้ำต้นไม้ในพื้นที่โครงการทั้งหมด	/	-	ทางโครงการฯ มีการ Reuse Water โดยการนำน้ำเสียหลังจากการบำบัดแล้วกลับมารดน้ำต้นไม้บริเวณพื้นที่สีเขียวภายในโครงการฯ ทั้งหมด	-	ภาพที่ 1-3 หน้าที่ 5

- จัดให้มี Reuse Water Tank ขนาดความจุประสิทธิภาพ 343.75 ลบ.ม. สำหรับเก็บน้ำทิ้งที่ผ่านการบำบัดแล้วมีสูงสุดประมาณ 64.41 ลบ.ม./วัน ได้ประมาณ 5.34 วัน และนำกลับมารดน้ำต้นไม้ในพื้นที่โครงการทั้งหมด	/	-	ทางโครงการฯ ได้ดำเนินการจัดให้มี Reuse Water น้ำน้ำที่ผ่านระบบบำบัดน้ำกลับไปรดน้ำต้นไม้ในพื้นที่โครงการทั้งหมด	-	ภาพที่ 1-3 หน้าที่ 5

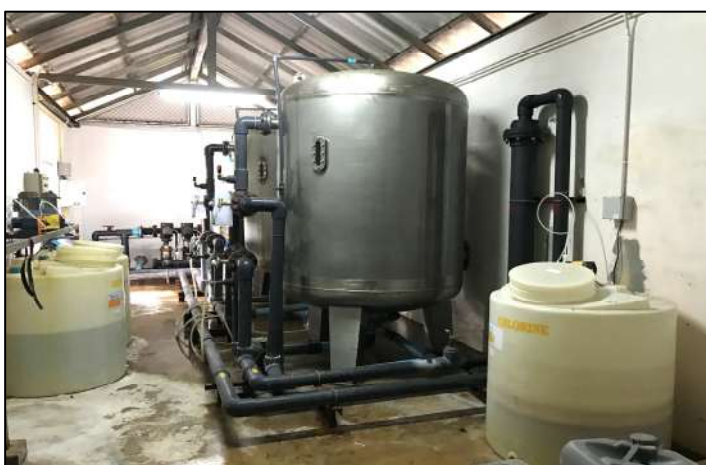
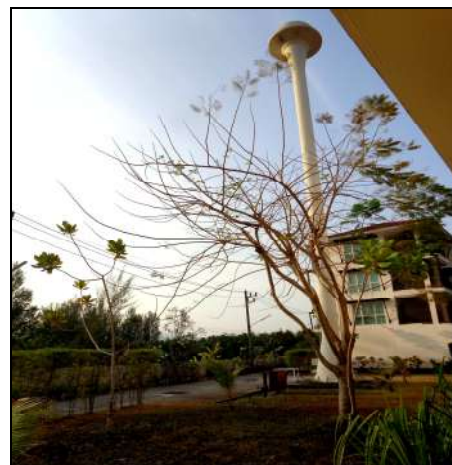
ภาพที่ 1-4 Plant น้ำประปาโครงการฯ และภาพถังเก็บน้ำบาดาล

ความต้องการใช้น้ำของโครงการฯ ทั้งหมด 176.33 ลบ.ม./วัน ในจำนวนนี้แยกเป็นปริมาณน้ำใช้เพื่อการ อุปโภค – บริโภคที่มีการใช้น้ำบาดาลที่ผ่านระบบประปาของโครงการฯ 111.92 ลบ.ม./วัน (ภาพ ที่ 1-4) และน้ำใช้สำหรับรด น้ำต้นไม้ โดยจะนำน้ำทิ้งที่ผ่านระบบบำบัดมาใช้ 64.41 ลบ.ม./วัน

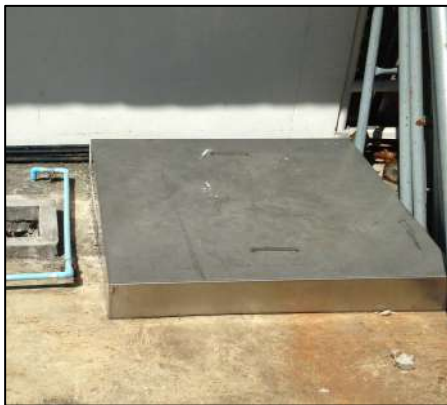
ภาพที่ 1-5 ถังสำรองน้ำใต้ดิน

โครงการฯ ได้ออกแบบถังเก็บน้ำใต้ดินสำรอง (ภาพที่ 1-5 และ หน้าที่ จ-17 ภาคผนวก จ) ไว้ใช้เพื่อการดับเพลิงขนาดความจุประสิทธิภาพ 180.42 ลบ.ม. นอกจากนี้ หากเกิดเพลิงไหม้สามารถนำน้ำจากถังเก็บน้ำบาดาลขนาดความจุประสิทธิภาพ 181.8 ลบ.ม. และน้ำจากสระว่ายน้ำขนาดความจุ 314 ลบ.ม. มาใช้

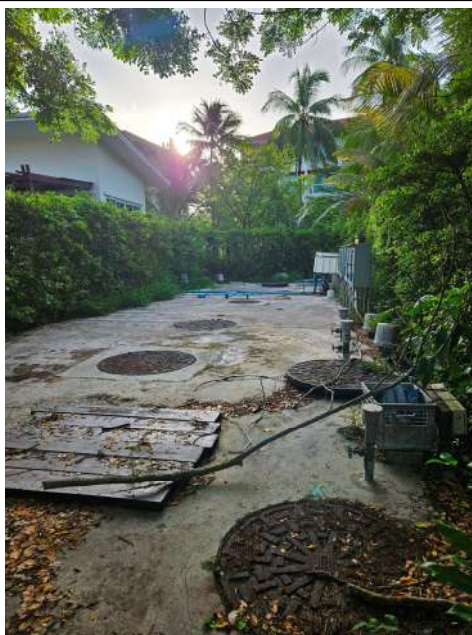
ภาพที่ 1-7 ระบบบำบัดน้ำเสียรวม

เป็นแบบเกราะและเติมอากาศแบบตะกอนเร่ง ที่ได้รับการออกแบบให้สามารถรองรับน้ำเสียได้สูงสุด 90 ลบ.ม./วันประสิทธิภาพของระบบร้อยละ 92 โดยน้ำทิ้งที่ผ่านการบำบัดแล้วของโครงการ จะมีค่า BOD เท่ากับ 20 มก./ลิตร รายละเอียดส่วนประกอบต่าง ๆ ของระบบบำบัดน้ำเสีย มีดังนี้ (ภาพที่ 1-7 และ หน้าที่ จ-16 ภาคผนวก จ)

2.1) ส่วนปรับสภาพน้ำ และเกราะเป็นส่วนบำบัดน้ำเสียเบื้องต้น ทำหน้าที่ปรับสภาพน้ำ ซึ่งรวบรวมมาจากบ่อรวบรวมน้ำเสีย และทำหน้าที่แยกของแข็งออกจากของเหลว น้ำส่วนบนจะไหลเข้าสู่บ่อเติมอากาศ

2.2) ส่วนเติมอากาศ ทำหน้าที่บำบัดน้ำเสียจาก ส่วนแยกกากอีกครั้ง การบำบัดในส่วนนี้เป็นการบำบัด โดยใช้จุลินทรีย์ชนิดใช้อากาศย่อยสลายสารอินทรีย์

2.3) ส่วนตกตะกอน ทำหน้าที่ตกตะกอนส่วนเกิน เพื่อแยกน้ำใสในส่วนที่บำบัดแล้ว โดยที่น้ำเสียที่ผ่านการบำบัดแล้วจากส่วนเติมอากาศ โดยตะกอนจุลินทรีย์ จะตกตะกอนอยู่ที่ก้นบ่อตกตะกอน เมื่อน้ำไหลเข้ามาในส่วนตกตะกอน แรงดันน้ำจะดันตะกอนส่วนที่จมอยู่กันถึงให้ไหลย้อนไปยังส่วนเติมอากาศ

2.4) บ่อพักน้ำทิ้ง ทำหน้าที่เป็นส่วนพักน้ำใสก่อนจะสูบทิ้งไปใช้รดน้ำต้นไม้ โดยไม่มีการปล่อยลงสู่แหล่งน้ำธรรมชาติ

ระบบระบายน้ำภายในอาคารจะรับน้ำเสียจากห้องต่าง ๆ ภายในอาคาร โดยที่น้ำเสีย และน้ำโสโครกจะไหลลงตามท่อระบายน้ำเสีย และน้ำโสโครก เพื่อระบายไปยังบ่อรวบรวมน้ำเสีย และถูกสูบส่งไปด้วยปั๊มเพื่อบำบัดที่ระบบบำบัดน้ำเสียรวมประจำโครงการฯ ต่อไป (ภาพที่ 1-7)

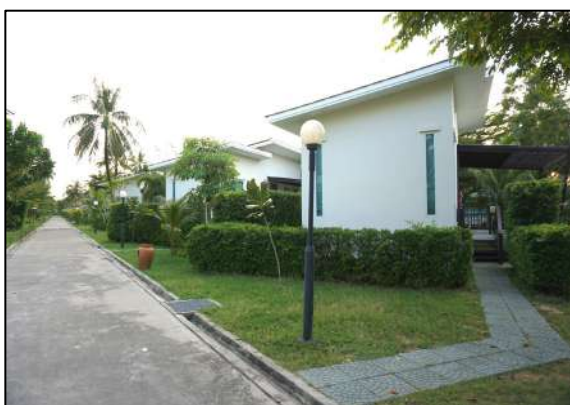
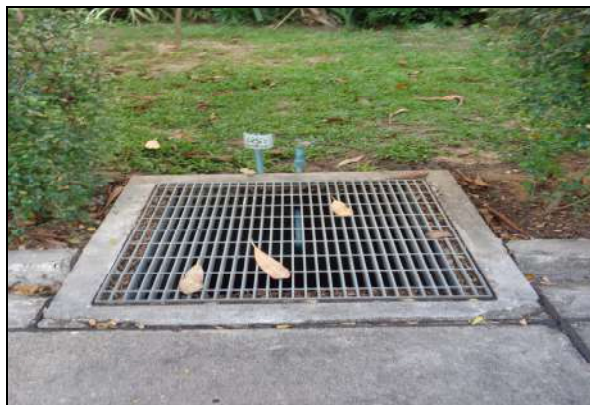
ภาพที่ 1-8 ระบบระบายน้ำ

โครงการฯ ก่อสร้างท่อระบายน้ำฝังใต้ดินขนานไปกับแนวถนนทุกสายเพื่อรวบรวมน้ำฝนและน้ำหลาก (ภาพที่ 1-8) ในพื้นที่โครงการฯ ระบายลงรางระบายน้ำแบบเปิดที่อยู่โดยรอบโครงการฯ (หน้าที่ จ-17 ภาคผนวก จ) ทั้งนี้ระบบระบายน้ำออกแบบให้เป็นการไหลโดยอาศัยแรงดึงดูดของโลก

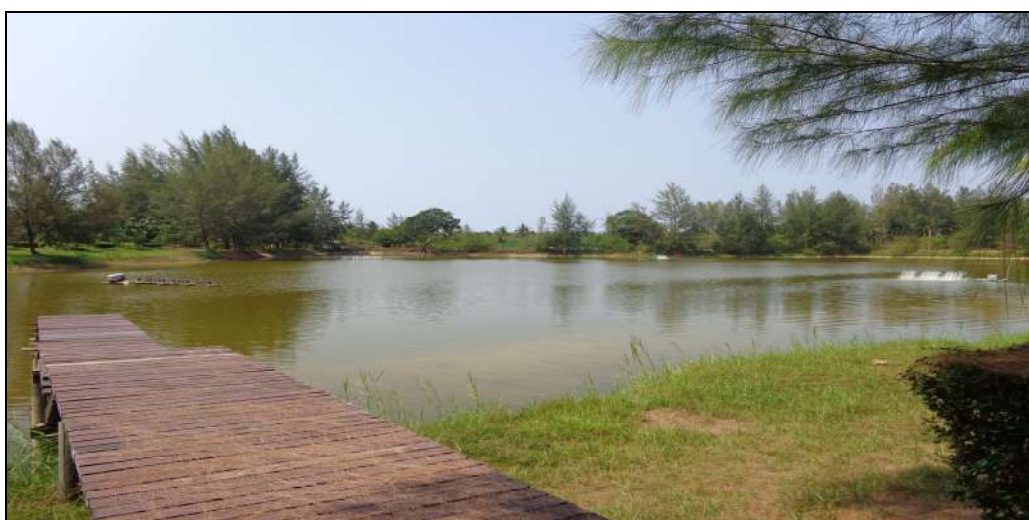
ภาพที่ 1-9 สระเก็บน้ำ

โครงการฯ มีการวางรางระบายน้ำแบบเปิดโดยรอบโครงการฯ และก่อสร้างสระเก็บน้ำจำนวน 2 สระ (ภาพที่ 1-9) เพื่อหน่วงน้ำฝนที่ตกในพื้นที่โครงการฯ ส่วนน้ำทิ้งที่ผ่านการบำบัดแล้วจะนำมาใช้รดน้ำต้นไม้ (ภาพที่ 1-3) โดยไม่มีการระบายออกนอกพื้นที่

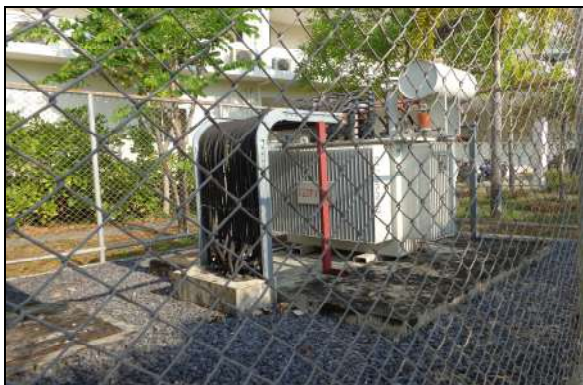
ภาพที่ 1-12 หม้อแปลงไฟฟ้าประจำโครงการฯ

ทางโครงการฯ ได้รับบริการกระแสไฟฟ้าจากสำนักงานไฟฟ้าส่วนภูมิภาคสาขาตะกั่วป่า (หน้าที่ 14 ภาคผนวก จ) ด้วยระบบไฟฟ้าแรงสูง โดยทางโครงการฯ ทำการติดตั้งหม้อแปลงไฟฟ้า (ภาพที่ 1-12) เพื่อลดแรงดันไฟฟ้าแรงสูงเป็นแรงดันต่ำเข้าสู่แผงไฟฟ้าหลักภายในโครงการฯ นอกจากนี้ทางโครงการฯ มีการติดตั้งระบบสำรองไฟ (ภาพที่ 1-13) โดยใช้เป็นระบบเครื่องยนต์ดีเซลสำรองไฟฟ้า การทำงานของเครื่องสำรองไฟฟ้าจะทำงานอัตโนมัติภายใน 20 วินาทีหลังจากกระแสไฟฟ้าดับ หรือเกิดเหตุขัดข้อง

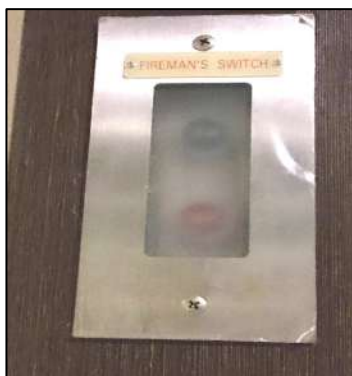
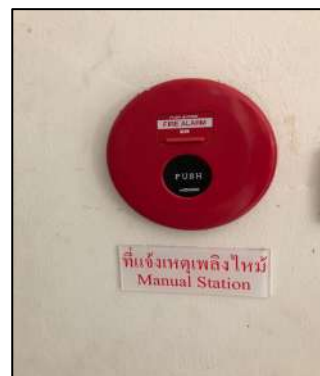
(1) ระบบป้องกันอัคคีภัย ได้แก่ ระบบสัญญาณเตือนเพลิงไหม้ Fire Alarm Control Panel อุปกรณ์ตรวจจับความร้อน อุปกรณ์ตรวจจับควัน ติดตั้งป้ายบอกทางหนีไฟด้วยวัสดุเรืองแสงบริเวณทางออกฉุกเฉิน (ภาพที่ 1-14 ถึงภาพที่ 1-17)

ภาพที่ 1-14 ที่แจ้งเหตุเพลิงไหม้และแผงควบคุม (Fire Alarm Control Panel)

<p>ภาพที่ 1-15 อุปกรณ์ตรวจจับความร้อน</p>	<p>ภาพที่ 1-16 อุปกรณ์ตรวจจับควัน</p>

<p>ภาพที่ 1-17 ป้ายแสดงทางเดินหนีไฟ</p>

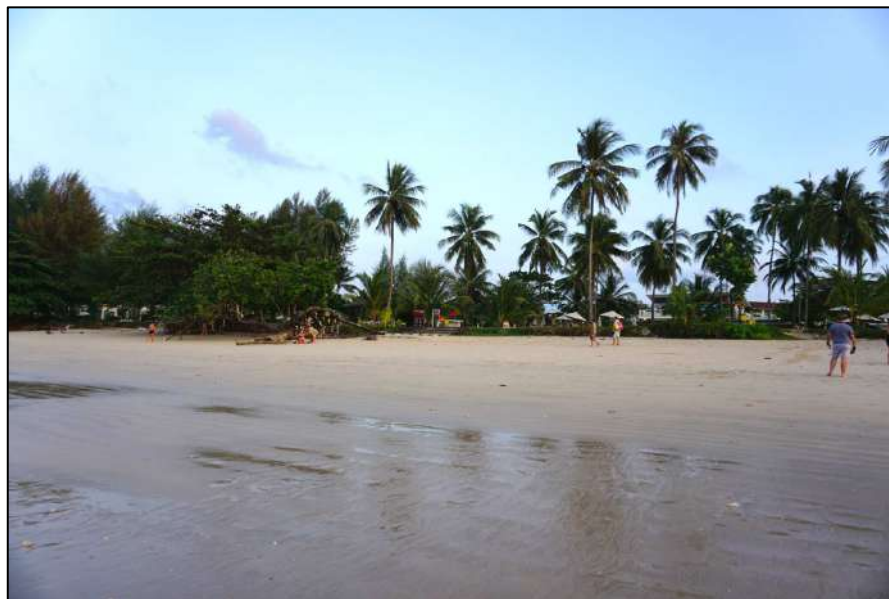
ภาพที่ 2-3 ระยะห่างระหว่างสิ่งปลูกสร้างกับทะเล (ระยะห่าง 75 เมตร)

3. คุณค่าการใช้ประโยชน์ของมนุษย์					
3.1 การใช้ประโยชน์ที่ดิน					
- อาคารที่อยู่ใกล้ชายหาดที่สุดมีระยะถอยจากแนวชายฝั่งทะเล 76.14 เมตร โดยไม่มีการก่อสร้างอาคารใด ๆ จากบริเวณแนวชายฝั่งเข้าไปในแผ่นดินระยะ 75 เมตร	/	-	ทางโครงการฯ ได้ดำเนินการสร้างอาคารห่างจากแนวชายฝั่งทะเลเป็นระยะ 75 เมตร	-	ภาพที่ 2-3 หน้าที่ 41
