## บทที่ 2

### ผลการดำเนินการตามมาตรการป้องกันและแก้ไขผลกระทบสิ่งแวดล้อม

การดำเนินการตามมาตรการป้องกันและแก้ไขผลกระทบสิ่งแวดล้อม โครงการบ้านเอื้ออาทร จังหวัดชลบุรี (บ้านเซ็ด) (ระยะดำเนินการ) ประจำเดือนมกราคม - มิถุนายน 2567 มีรายละเอียดผลการปฏิบัติตามมาตรการที่กำหนด รายละเอียดแสดงดังต่อไปนี้

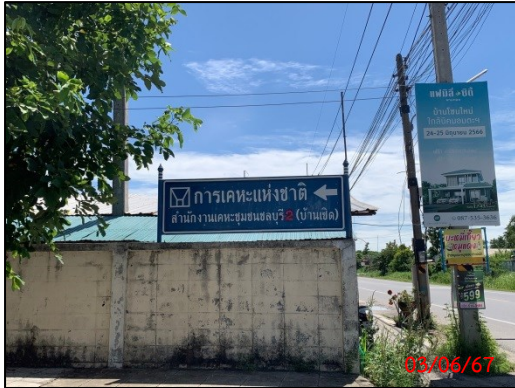
รูปที่ 2.2-1 ป้ายชื่อโครงการ

| องค์ประกอบทางสิ่งแวดล้อมและคุณค่าต่างๆ | มาตรการป้องกันและแก้ไขผลกระทบสิ่งแวดล้อม | มาตรการติดตามตรวจสอบผลกระทบสิ่งแวดล้อม | ปัญหา และ/หรือ ข้อเสนอแนะ | เอกสารอ้างอิง |
|---|---|---|---|---|
| 3.5 การคมนาคมขนส่ง | 1. ติดตั้งป้ายชื่อโครงการและป้ายแสดงทางเข้า-ออกโครงการ พร้อมไฟส่องสว่าง สามารถมองเห็นชัดเจนได้ในเวลากลางคืน | 1. มีการติดตั้งป้ายชื่อโครงการ และป้ายแสดงก่อนถึงทางเข้า-ออกโครงการ พร้อมไฟฟ้าส่องสว่าง ซึ่งสามารถมองเห็นได้ชัดเจนในเวลากลางคืน | - | |

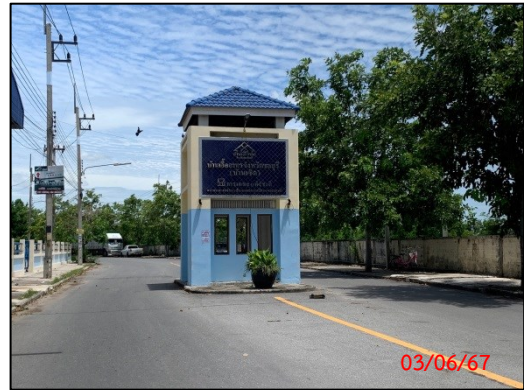
รูปที่ 2.2-2 ถนนบริเวณด้านหน้าโครงการ

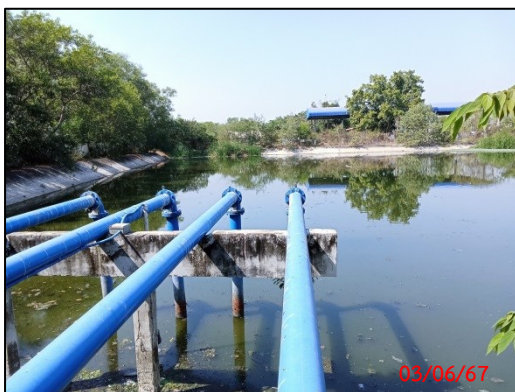
รูปที่ 2.2-3 บ่อหน่วยน้ำภายในโครงการ

| องค์ประกอบทางสิ่งแวดล้อม<br>และคุณค่าต่างๆ | มาตรการป้องกันและแก้ไข<br>ผลกระทบสิ่งแวดล้อม | มาตรการติดตามตรวจสอบ<br>ผลกระทบสิ่งแวดล้อม | ปัญหา และ/หรือ<br>ข้อเสนอแนะ | เอกสารอ้างอิง |
|---|---|---|---|---|
| 3.2 การระบายน้ำฝน (ต่อ) | 2. จัดให้มีเจ้าหน้าที่ดูแลบำรุงรักษาระบบระบายน้ำ ตะแกรงดักขยะ ท่อระบายน้ำ และบ่อหน่วงน้ำ รวมทั้งเครื่องสูบน้ำ อุปกรณ์ต่างๆ ให้อยู่ในสภาพดีอยู่เสมอ รวมทั้งทำการขุดลอกระดับตะกอนและวัชพืชในบ่อหน่วงน้ำเป็นประจำปีละ 1 ครั้งและให้มีการดูแลรักษาพื้นที่สีเขียวบริเวณบ่อหน่วงน้ำไม่ให้มีหญ้ารก | 2.โครงการไม่มีเจ้าหน้าที่ดูแลบำรุงรักษาระบบระบายน้ำ ตะแกรงดักขยะ ท่อระบายน้ำ และบ่อหน่วงน้ำรวมทั้งเครื่องสูบน้ำ อุปกรณ์ต่างๆ | - จัดหาพนักงานดูแลระบบระบายน้ำ,ตะแกรงดักขยะ บ่อหน่วงน้ำรวมทั้งท่อระบายน้ำให้อยู่ในสภาพดีอยู่เสมอ | - |
| | 3. จัดให้มีรั้วตาข่ายล้อมรอบบ่อหน่วงน้ำทั้ง 2 แห่ง ซึ่งรั้วมีประตูทางเข้า-ออก ให้สำหรับเจ้าหน้าที่ผู้รับผิดชอบเข้าไปดูแลรักษาเท่านั้น และต้องดำเนินการล็อกประตูทางเข้า-ออก ทุกครั้งที่เข้าไปดูแลรักษา เพื่อป้องกันอุบัติเหตุที่อาจเกิดขึ้น และเพื่อความปลอดภัยต่อชีวิต | 3. โครงการมีบ่อหน่วงน้ำจำนวน 1 แห่ง ติดกับระบบบำบัดน้ำเสียส่วนกลางและมีรั้วตาข่ายล้อมรอบบ่อหน่วงน้ำ พร้อมทั้งมีการล็อกประตูทางเข้า-ออก บ่อหน่วงน้ำ | - | |

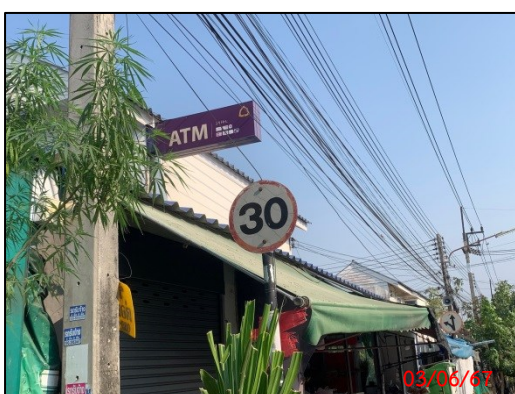
รูปที่ 2.2-5 ป้ายจราจรภายในโครงการ

| องค์ประกอบทางสิ่งแวดล้อม<br>และคุณค่าต่างๆ | มาตรการป้องกันและแก้ไข<br>ผลกระทบสิ่งแวดล้อม | มาตรการติดตามตรวจสอบ<br>ผลกระทบสิ่งแวดล้อม | ปัญหา และ/หรือ<br>ข้อเสนอแนะ | เอกสารอ้างอิง |
|---|---|---|---|---|
| <b>1.1 คุณภาพอากาศ เสียง<br/>และความสั่นสะเทือน</b> | 1. ติดตั้งป้ายจำกัดความเร็วของรถที่เข้า-ออก<br>ให้มีความเร็วไม่เกิน 30 กิโลเมตรต่อชั่วโมง และ<br>ติดตั้งป้ายหยุดรถบริเวณทางออก เพื่อให้รถ<br>ชะลอก่อนออกจากโครงการและป้องกัน<br>อุบัติเหตุ | 1. โครงการมีติดตั้งป้ายจำกัดความเร็วของ<br>รถที่เข้า-ออก ให้มีความเร็วไม่เกิน 30<br>กิโลเมตรต่อชั่วโมง แต่ยังไม่มีการติดตั้งป้าย<br>หยุดรถบริเวณทางออกของโครงการ | - | |

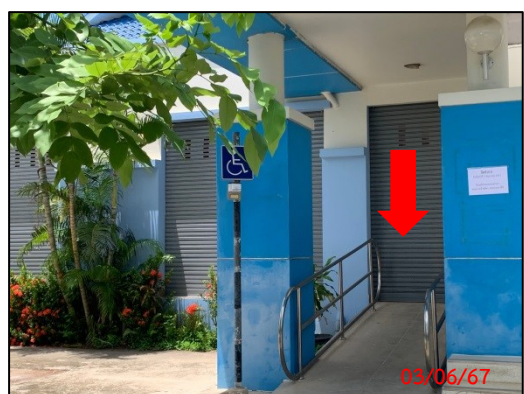
รูปที่ 2.2-6 ทางขึ้นคนพิการภายในโครงการ
