รายงานผลการปฏิบัติตามเงื่อนไขของมาตรการป้องกันและแก้ไขผลกระทบสิ่งแวดล้อม และมาตรการติดตามตรวจสอบคุณภาพสิ่งแวดล้อม โครงการโรงแรม แคนทารี บีช เขาหลัก 2 ตำบลคึกคัก อำเภอตะกั่วป่า จังหวัดพังงา ประจำเดือน มกราคม – มิถุนายน 2567 โครงการฯ ได้ดำเนิน นโยบายในการตรวจสอบ และรักษาคุณภาพสิ่งแวดล้อม ควบคู่กับการ ดำเนินกิจการของบริษัทฯ เพื่อตอบสนองพระราชบัญญัติส่งเสริม และรักษาคุณภาพสิ่งแวดล้อมแห่งชาติ พ.ศ. 2535 ทางบริษัทฯ จึงได้ดำเนินการติดตามตรวจสอบคุณภาพสิ่งแวดล้อม ตามแนวทางในหนังสือแจ้งผลการพิจารณารายงาน ที่ ทส 1009.5/4366 ลงวันที่ 16 มิถุนายน 2552 (หน้าที่ จ-1 ภาคผนวก จ) โดยทางโครงการฯ ได้ดำเนินการติดตามตรวจสอบ และจัดทำรายงานผลการปฏิบัติตามเงื่อนไขของมาตรการป้องกันและแก้ไขผลกระทบสิ่งแวดล้อมและมาตรการติดตาม ตรวจสอบคุณภาพสิ่งแวดล้อม ระยะดำเนินการ เพื่อนำเสนอสำนักงานฯ พิจารณาเป็นประจำทุก 6 เดือน

ชื่อโครงการฯ	โครงการโรงแรมแคนทารีบีช เขาหลัก 2 (KANTARY BEACH KHAOLAK 2)
ชื่อเดิมโครงการฯ	โครงการโรงแรมเขาหลัก 2 จังหวัดพังงา (หน้าที่ 14 ภาคผนวก จ)
เลขที่หนังสือเห็นชอบ	ทส.1009.5/4366
สถานที่ตั้ง	ตำบลคึกคัก อำเภอตะกั่วป่า จังหวัดพังงา
ชื่อเจ้าของโครงการฯ	บริษัท พันวา ดีเวลโลปเม้นท์ จำกัด
สถานที่ติดต่อ	เลขที่ 120 ถนน สีส้ม แขวงสุริยวงศ์ เขตบางรัก กรุงเทพฯ 10500
จัดทำโดย	บริษัท เจ แอนด์ เอ็น คอนซัลแตนท์

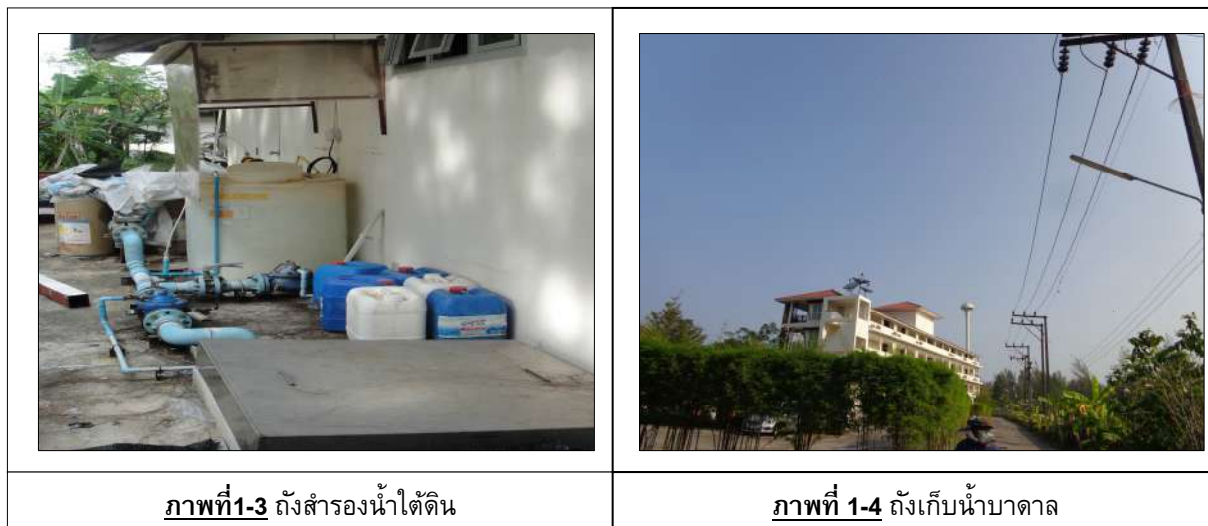
แหล่งน้ำใช้ของโครงการ (ภาพที่ 1-3 และภาพที่ 1-4) บาดาลจากการขุดเจาะน้ำบาดาลที่ได้รับอนุญาตในพื้นที่โครงการ จำนวน 1 บ่อ ความลึกของบ่อบาดาลไม่น้อยกว่า 20 เมตร และไม่เกิน 80 เมตร อัตราการสูบน้ำ 4 ลบ.ม./ชม. น้ำบาดาลที่สูบขึ้นมาไว้ที่บ่อดกตะกอนจะถูกเติมสารส้มและทำการกวนน้ำให้ตะกอนเล็กๆ จับตัวกันเป็นก้อนขนาดใหญ่แล้วตกลงสู่ก้นบ่อ

3.7) แหล่งน้ำสำรองดับเพลิง ได้จัดให้มีน้ำสำรองสำหรับดับเพลิงจากถังเก็บน้ำใต้ดิน (ภาพที่ 1-3) ที่มีความจุประสิทธิผล 618.6 ลบ.ม. (ที่อาคารโรงสูบน้ำและผลิตน้ำประปา) ที่สำรองน้ำไว้ใช้เพื่อการดับเพลิง 180.42 ลบ.ม. ซึ่งสามารถสำรองได้ประมาณ 1 ชั่วโมง (พิจารณาจากประสิทธิภาพของเครื่องสูบน้ำดับเพลิง 750 แกลลอน / นาที) (ภาพที่ 1-22)

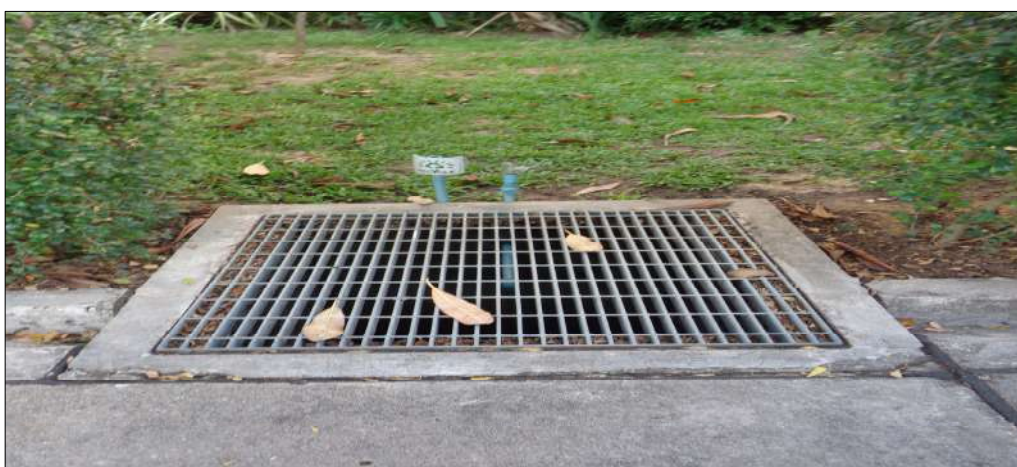
ภาพที่ 1-7 ระบบระบายน้ำภายในโครงการฯ

โครงการฯ จึงมีการวางรางระบายน้ำแบบเปิด (Gutter) (ภาพที่ 1-7) ภายในโครงการฯ เพื่อระบายน้ำฝนในพื้นที่โครงการฯ ลงบ่อพักน้ำด้านหน้าโครงการฯ แทนการระบายลงทะเล โดยโครงการฯ ก่อสร้างสระเก็บน้ำขนาดความจุ 13,595 ลบ.ม. (ภาพที่ 1-8) เพื่อหน่วงน้ำฝนที่ตกลงในพื้นที่โครงการฯ ส่วนน้ำทิ้งที่ผ่านการบำบัดแล้วมีประมาณ 81.24 ลบ.ม./วัน จะนำมารดน้ำต้นไม้

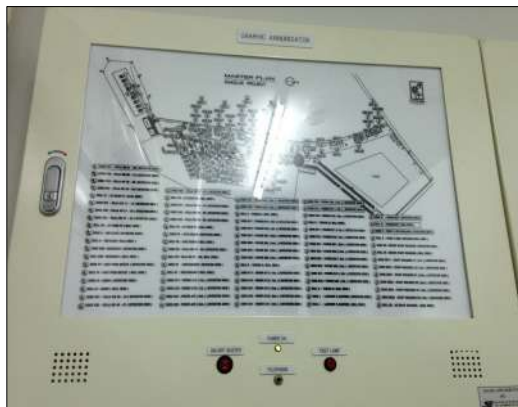
ภาพที่ 1-12 แผงควบคุมรวม

1.4) แผงควบคุมรวม (Fire Alarm Control Panel) (ภาพที่ 1-12) ติดตั้งไว้ในห้อง F/O Office ที่ชั้น 1 ของอาคาร Lobby เป็นส่วนควบคุมและตรวจสอบการทำงานของอุปกรณ์และส่วนต่างๆ ในระบบทั้งหมด จะประกอบด้วยวงจรตรวจสอบคอยรับสัญญาณจากอุปกรณ์เริ่มสัญญาณ วงจรทดสอบการทำงาน วงจรป้องกันระบบ วงจรสัญญาณแจ้งการทำงานในสภาวะปกติ และสภาวะขัดข้อง เช่น สายไฟจากอุปกรณ์ตรวจจับขาด แบตเตอรี่ต่ำ หรือไฟจ่ายตู้แผงควบคุมโดนตัดขาด เป็นต้น ตู้แผงควบคุม จะมีสัญญาณไฟและเสียงแสดงสภาวะต่างๆ บนหน้าตู้

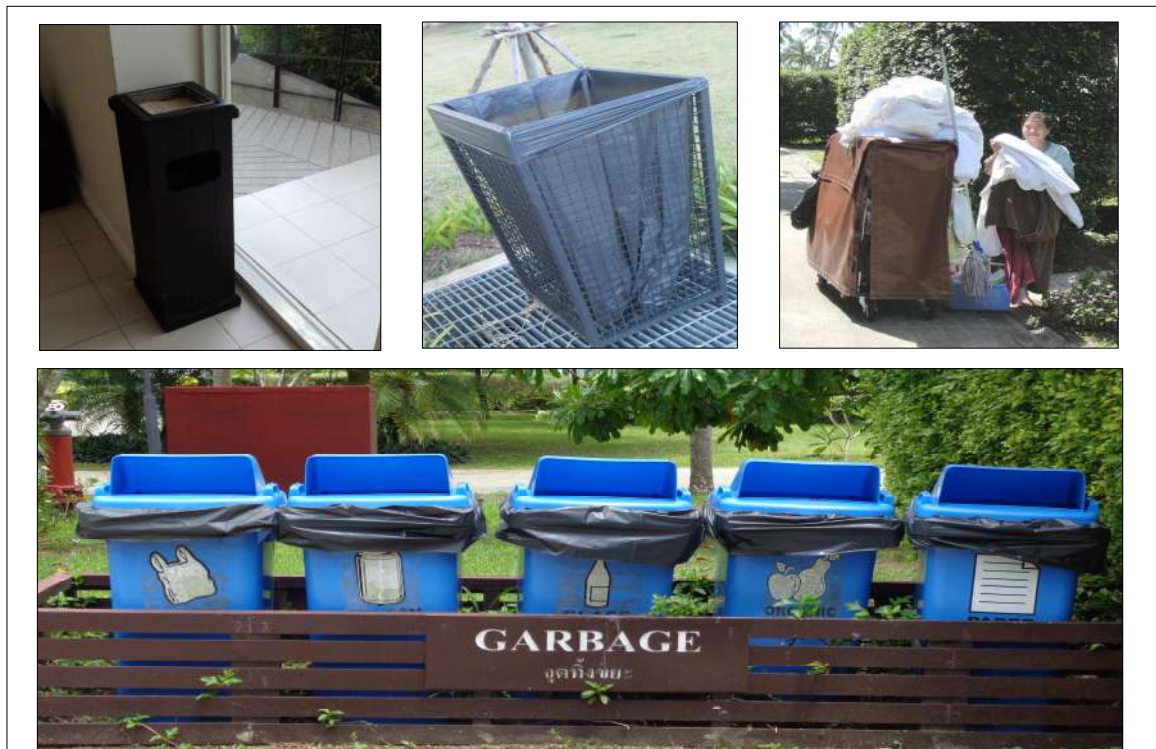
ภาพที่ 1-26 ถึงขยะทั่วไปและถึงขยะอันตราย ภายในโครงการฯ และแม่บ้านประจำโครงการฯ

เพื่อความสะดวกของผู้มาใช้บริการทางโครงการฯ ได้จัดเตรียมถังขยะในห้องพักแขก (ภาพที่ 1-26) ขนาด 15 ลิตร ซึ่งเพื่อความสะดวกแก่ผู้เข้าพักทางโครงการฯ ได้แยกเป็นขยะเปียกและขยะแห้งไว้ทุกห้องพักจัดให้มีถังขยะเปียกและขยะแห้งขนาด 50 ลิตร จำนวน 2 ถัง ไว้บริเวณบันไดของอาคารทุกชั้น และในห้องน้ำของทุกอาคารจะมีถังขยะขนาด 10 ลิตร จำนวน 1 ถัง/ห้อง ซึ่งแม่บ้านจะรวบรวมขยะจากส่วนต่างๆ นำมาคัดแยกประเภทขยะเป็นขยะเปียกขยะแห้งและขยะที่รีไซเคิลได้ เก็บใส่ถุงดำและนำไปพักไว้ยังห้องพักขยะรวม (ภาพที่ 1-27)

จัดให้มีภาชนะรองรับขยะมูลฝอยที่เพียงพอ มีเจ้าหน้าที่ทำความสะอาดห้องพักมูลฝอยรวม พร้อมทั้งทำการตรวจสอบถัง และห้องพักมูลฝอยรวมให้มีสภาพดีอยู่เสมอ หากมีการผูกมัด หรือชำรุดต้องทำการดำเนินการแก้ไขทันที (ภาพที่ 1-26 และภาพที่ 1-27)
