รายงานผลการปฏิบัติตามเงื่อนไขของมาตรการป้องกันและแก้ไขผลกระทบสิ่งแวดล้อมและมาตรการติดตามตรวจสอบคุณภาพสิ่งแวดล้อมโครงการ KANTARY BEACH KHAOLAK 3 อำเภอตะกั่วป่า จังหวัดพังงา ประจำปี เดือน มกราคม – มิถุนายน 2567 โครงการฯ ได้ดำเนินนโยบายในการตรวจสอบและรักษาคุณภาพสิ่งแวดล้อมควบคู่กับการดำเนินกิจการของโครงการฯ เพื่อตอบสนองพระราชบัญญัติส่งเสริมและรักษาคุณภาพสิ่งแวดล้อมแห่งชาติ พ.ศ.2535 ทางโครงการฯ จึงได้ดำเนินการติดตามตรวจสอบคุณภาพสิ่งแวดล้อมตามแนวทางในหนังสือแจ้งผลการพิจารณารายงานที่ ทส. 1009.5/7712 ลงวันที่ 24 สิงหาคม 2554 ของสำนักงานนโยบายและแผนทรัพยากรธรรมชาติและสิ่งแวดล้อม (หน้าที่ 1 ภาคผนวก จ) โดยทางโครงการฯ ได้ดำเนินการติดตามตรวจสอบและจัดทำรายงานผลการปฏิบัติตามเงื่อนไขของมาตรการป้องกันและแก้ไขผลกระทบสิ่งแวดล้อมและมาตรการติดตามตรวจสอบคุณภาพสิ่งแวดล้อม ระยะดำเนินการเพื่อนำเสนอสำนักงานฯ พิจารณาเป็นประจำทุก 6 เดือน

ชื่อโครงการ	KANTARY BEACH KHAOLAK 3
สถานที่ตั้ง	ตำบลคึกคัก อำเภอตะกั่วป่า จังหวัดพังงา
ชื่อเจ้าของโครงการ	บริษัท พันวา ดีเวลโลปเม้นท์ จำกัด
สถานที่ติดต่อ	120 ถนนสีลม แขวงสุริยวงศ์ เขตบางรัก กรุงเทพฯ
จัดทำโดย	บริษัท พันวา ดีเวลโลปเม้นท์ จำกัด
โครงการได้รับความเห็นชอบในรายงานการวิเคราะห์ผลกระทบสิ่งแวดล้อมเมื่อวันที่ 24 สิงหาคม 2554	
โครงการได้นำเสนอรายงานผลการปฏิบัติตามมาตรกา

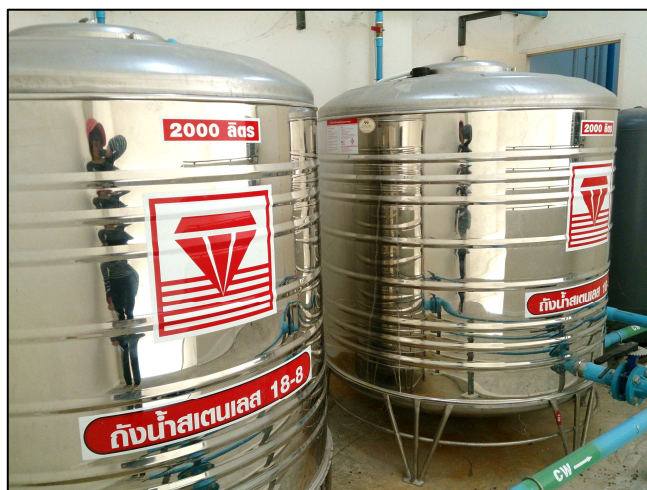
ภาพที่ 1-4 ถังเก็บน้ำสำรองของโครงการฯ

โครงการฯ จัดให้มีถังเก็บน้ำคอนกรีตเสริมเหล็กบริเวณชั้นใต้ดินจำนวน 1 ถัง และถังเก็บน้ำดิบบนชั้นดาดฟ้าคิดเป็นปริมาตรกักเก็บน้ำในโครงการฯ ทั้งสิ้น 160 ลูกบาศก์เมตร ดังนั้นความสามารถสำรองน้ำไว้ใช้ภายในโครงการฯ ประมาณ 4 วัน โดยน้ำในถังดังกล่าวจะใช้เป็นน้ำสำหรับสำรองดับเพลิงด้วย (ภาพที่ 1-4)

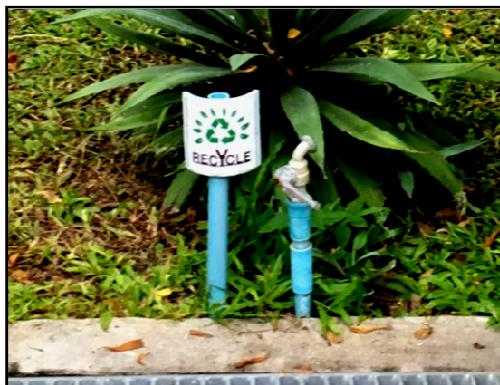
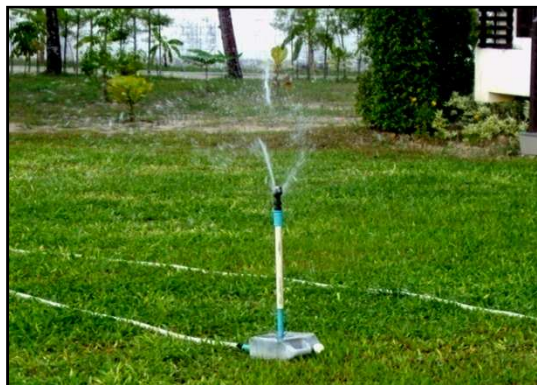
ภาพที่ 1-6การนำน้ำเสียหลังผ่านการบำบัดมาใช้ในการรดน้ำต้นไม้

น้ำเสียที่ผ่านการบำบัดแล้วทั้งหมดมีปริมาณ 31.36 ลูกบาศก์เมตร/วัน โครงการฯ จะนำมาใช้ประโยชน์ในการรดน้ำต้นไม้ โดยโครงการฯ ต้องการใช้น้ำในการรดน้ำต้นไม้ 35.29 ลูกบาศก์เมตร/วัน สำหรับน้ำส่วนที่ขาดอีก 3.93 ลูกบาศก์เมตร จะถูกทดแทนด้วยระบบน้ำดีต่อไป จะเห็นได้ว่า น้ำทิ้งที่ผ่านการบำบัดแล้วของโครงการฯ จะนำมาใช้รดน้ำต้นไม้ทั้งหมด(ภาพที่ 1-6)

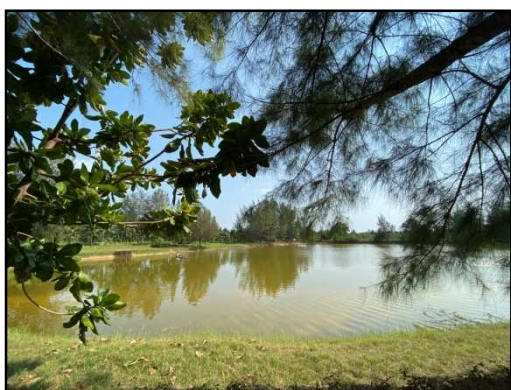
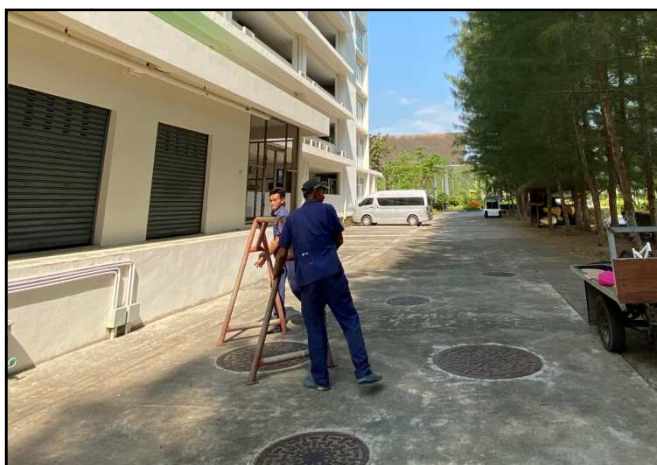
ภาพที่ 1-7ระบบระบายน้ำ การป้องกันน้ำท่วมและการตรวจสอบระบบของเจ้าหน้าที่ประจำโครงการฯ

การระบายน้ำฝนของโครงการฯ แบ่งออกเป็น 2 ส่วน คือ จากหลังคาของอาคาร และจากพื้นดินนอกอาคาร โดยน้ำฝนจะถูกระบายจากหลังคาของอาคารลงสู่ท่อระบายน้ำฝน ซึ่งจะต่อไปยังท่อระบายน้ำพร้อมผาตะแกรงเหล็กดัดนอกอาคาร ส่วนการระบายน้ำฝนบนพื้นดินนอกอาคารจะอาศัยลักษณะการระบาย 2 รูปแบบ คือ การไหลซึมลงชั้นใต้ดินตามบริเวณสนามหญ้าและพื้นที่สีเขียว อีกรูปแบบคือ การให้น้ำฝนไหลไปตามความลาดชันของภูมิประเทศ ซึ่งน้ำฝนส่วนนี้จะไหลลงสู่ท่อระบายน้ำที่มีบ่อพักน้ำเป็นระยะอยู่โดยรอบพื้นที่โครงการฯ โดยอาศัยแรงโน้มถ่วงของโลก นำน้ำฝนที่ตกภายในพื้นที่โครงการฯ ทั้งหมดไปหนองไว้ที่ขุมน้ำ(ภาพที่ 1-7)

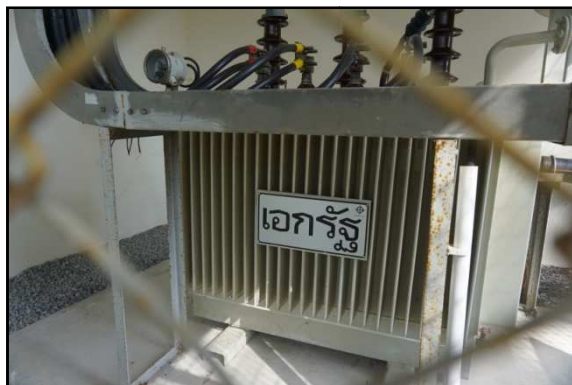
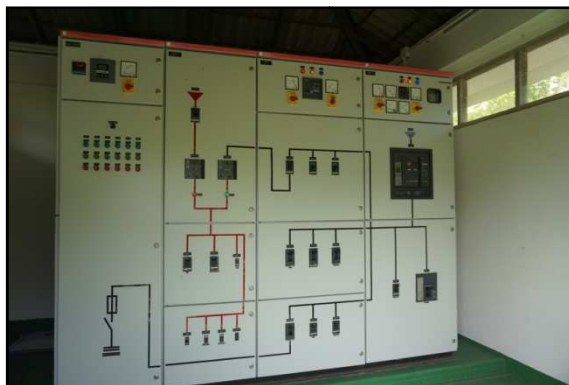
ภาพที่ 1-9หม้อแปลงไฟฟ้าหลักและแผงจ่ายไฟฟ้าหลักของโครงการฯ

ทางโครงการฯ ติดตั้งหม้อแปลงไฟฟ้าขนาด 315 kVA จำนวน 1 เครื่อง เพื่อลดแรงดันต่ำเข้าสู่แผงจ่ายไฟฟ้าหลัก (Main Distribution Board: MDB) ก่อนจ่ายไฟฟ้าไปยังแต่ละส่วนของอาคาร สำหรับตำแหน่งการติดตั้งหม้อแปลงไฟฟ้าของโครงการฯ อยู่ชั้นที่ 1(ภาพที่ 1-9)

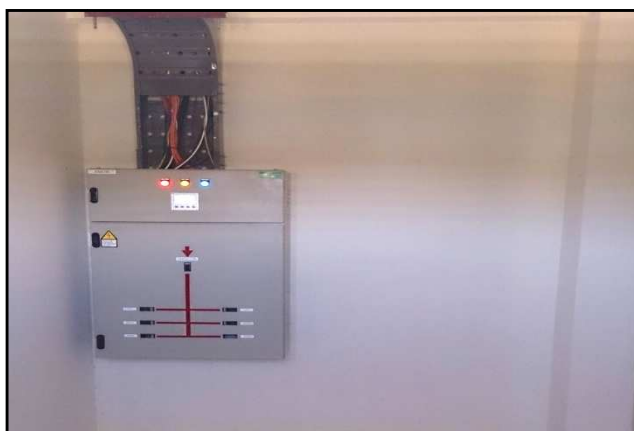
ภาพที่ 1-10ระบบไฟฟ้าของโครงการฯ

โครงการฯ ได้ติดตั้งCircuit Breaker: CB ด้านแรงดันต่ำ ที่มีกระแสลัดวงจรมากกว่า 30 kA ซึ่งทำหน้าที่ตัดกระแสไฟฟ้าที่มีค่าสูงจากการลัดวงจรได้ในเวลาที่เหมาะสม และทันเวลาก่อนที่จะเกิดความเสียหาย ส่วนภายในห้องไฟฟ้าจะมีการปิดกั้นที่มั่นคง และมีติดขัด และไม่อนุญาตให้ผู้ที่ไม่เกี่ยวข้องเข้าไปในห้องเครื่องไฟฟ้าของโครงการฯ และมีที่ว่างเพียงพอเพื่อการตรวจสอบบำรุงรักษาในส่วนที่เป็นไฟฟ้าแรงต่ำ(ภาพที่ 1-10)

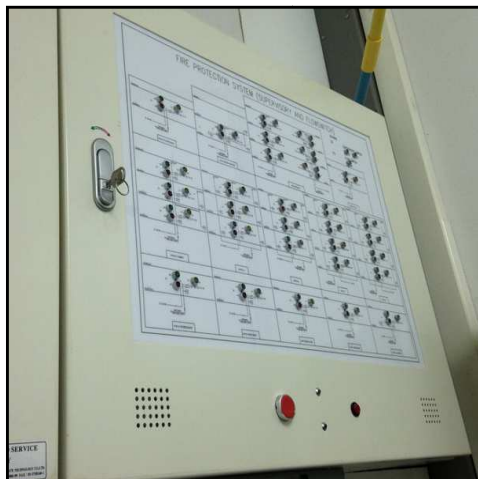
ภาพที่ 1-12แผงควบคุม (Fire Alarm Control Panel)และแผงแสดงสัญญาณ (Annunciator Panel: ANN)

1.1) แผงควบคุม (Fire Alarm Control Panel: FCP) เป็นส่วนควบคุม และตรวจสอบการทำงานของอุปกรณ์ และส่วนต่างๆ ในระบบทั้งหมด ตู้แผงควบคุมจะมีสัญญาณไฟและแสงแสดงสถานะต่างๆ บนหน้าตู้ โดยโครงการฯ จะติดตั้งภายในห้องไฟฟ้าของอาคารจำนวน 1 เครื่อง(ภาพที่ 1-12)

1.2) แผงแสดงสัญญาณ(Annunciator Panel: ANN)ทำงานเชื่อมต่อกับแผงควบคุมรวมให้ทำการแสดงสัญญาณการทำงานจากแผงควบคุมรวม โดยโครงการฯ จะติดตั้งภายในห้องไฟฟ้าของอาคารจำนวน 1 เครื่อง(ภาพที่ 1-12)

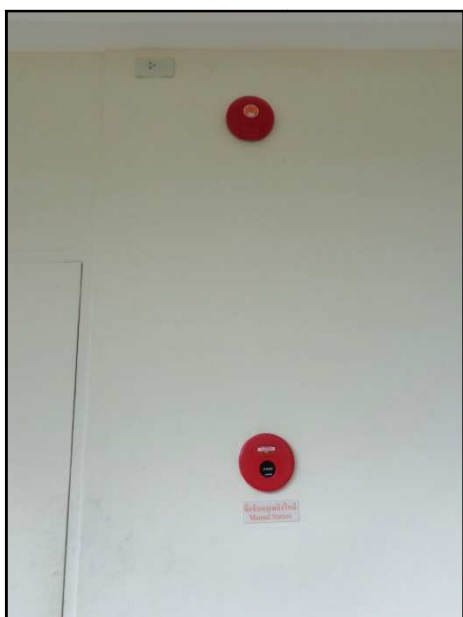
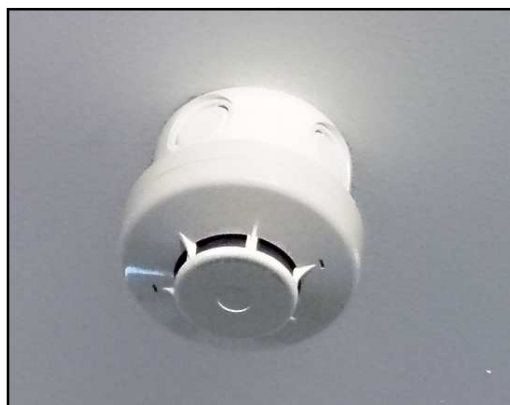
ภาพที่ 1-13อุปกรณ์แจ้งเหตุเพลิงไหม้แบบมีือกดและอุปกรณ์ส่งสัญญาณชนิดกระดิ่ง

1.3) อุปกรณ์แจ้งเหตุเพลิงไหม้แบบมือกด (Manual Station: M) สัญญาณจะส่งไปที่แผงควบคุม เครื่องจะส่งสัญญาณต่อไปยังอุปกรณ์แจ้งเหตุเพลิงไหม้ด้วยเสียง โดยโครงการฯ จะติดตั้งอุปกรณ์แจ้งเหตุเพลิงไหม้แบบมือกดบริเวณบันไดหลักทุกชั้นของอาคาร ชั้นละ 1 จุด(ภาพที่ 1-13)

1.4) อุปกรณ์ส่งสัญญาณชนิดกระดิ่ง (Alarm Bell: B) เมื่อได้รับสัญญาณจากระบบแจ้งเหตุ อุปกรณ์ส่งสัญญาณจะทำหน้าที่ส่งเสียงสัญญาณเตือน โดยอุปกรณ์ส่งสัญญาณชนิดกระดิ่งจะติดตั้งกระจายตามจุดต่างๆ ในแต่ละชั้นของอาคาร(ภาพที่ 1-13)

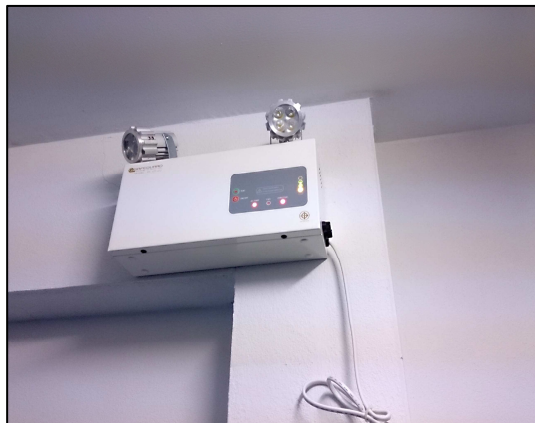
ภาพที่ 1-15ระบบไฟฟ้าฉุกเฉิน

ทางโครงการฯ จะติดตั้งระบบไฟฟ้าสำรองฉุกเฉินเพื่อให้แสงสว่าง และสามารถมองเห็นทางออกจากอาคารได้ชัดเจนในกรณีที่ไฟฟ้าดับ(ภาพที่ 1-15)

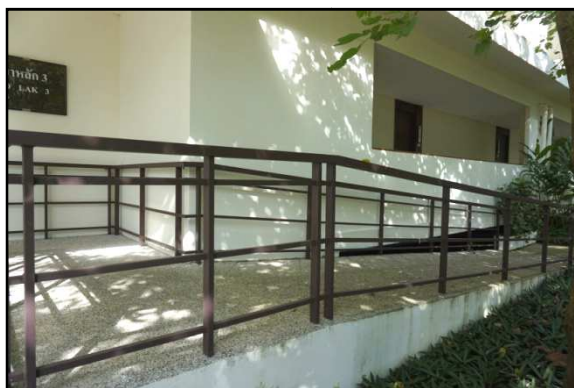
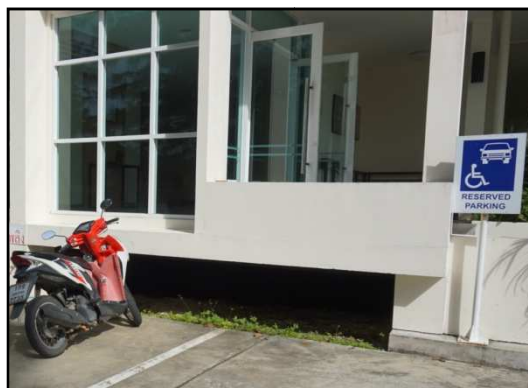
ภาพที่ 1-20 สิ่งอำนวยความสะดวกสำหรับผู้พิการ หรือทุพพลภาพ และคนชรา

โครงการฯ จัดให้มีสิ่งอำนวยความสะดวกสำหรับผู้พิการ หรือทุพพลภาพ ตามกฎกระทรวงกำหนดสิ่งอำนวยความสะดวกในอาคารสำหรับผู้พิการ หรือทุพพลภาพ และคนชรา พ.ศ.2548 ซึ่งได้แก่ ทางลาด ห้องพัก ห้องส้วม และที่จอดรถ(ภาพที่ 1-20)

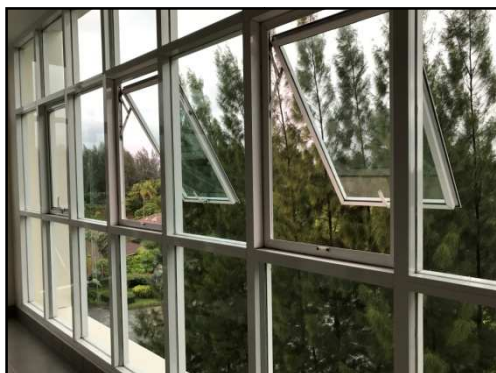
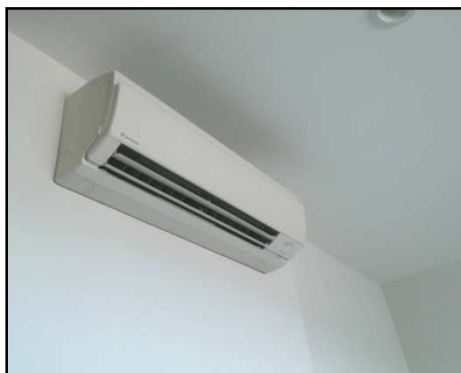
ภาพที่ 1-21 ระบบการระบายอากาศของโครงการฯ

(1) ระบบปรับอากาศโครงการฯ มีการติดตั้งเครื่องปรับอากาศแบบแยกส่วน (Air Cooled Split System) ตามความเหมาะสมกับขนาดของภาระการทำความเย็น ทั้งนี้จำนวนเครื่องปรับอากาศที่ติดตั้งขึ้นกับขนาดพื้นที่ของห้องนั้นๆ(ภาพที่ 1-21)

2.1) การระบายอากาศโดยธรรมชาติ จะใช้เฉพาะกับห้องที่มีผนังด้านนอกอาคารอย่างน้อยหนึ่งด้าน โดยจัดให้มีช่องเปิดสู่ภายนอกอาคารได้ เช่น ประตู หน้าต่างหรือบานเกล็ด โดยโครงการฯ ได้จัดให้มีการระบายอากาศโดยวิธีธรรมชาติของบริเวณต่างๆ ภายในอาคาร(ภาพที่ 1-21)

2.2) การระบายอากาศโดยวิธีกล จัดให้มีอุปกรณ์ขับเคลื่อนอากาศ เพื่อให้เกิดการนำอากาศภายนอกเข้ามาในการระบายอากาศ(ภาพที่ 1-21)

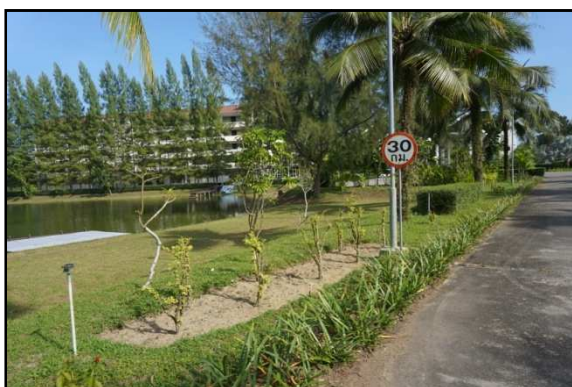
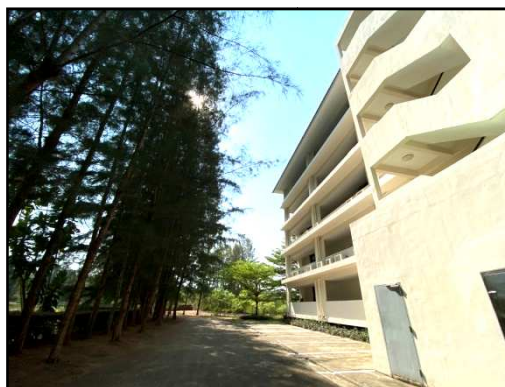
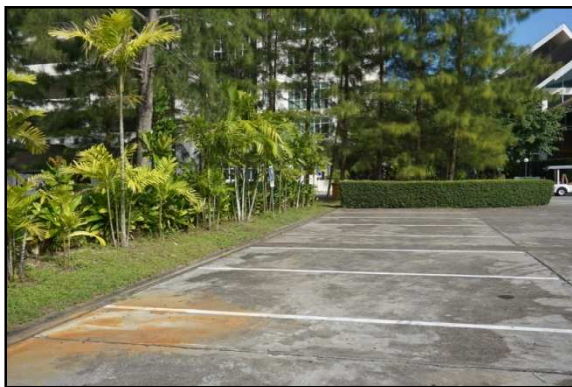
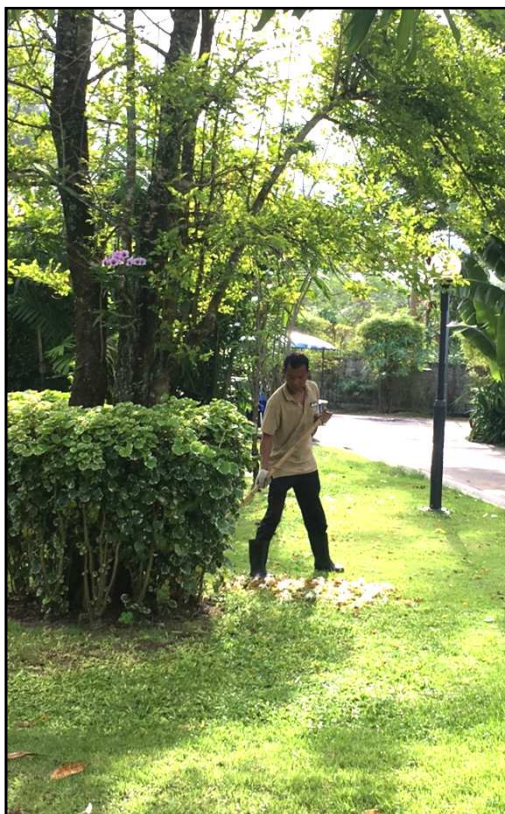
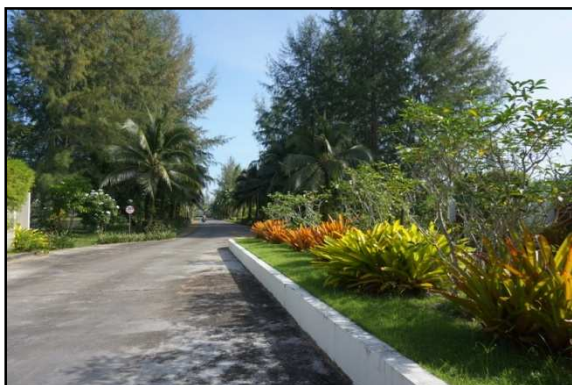
ภาพที่ 1-22พื้นที่สีเขียว และเจ้าหน้าที่ดูแลสวน

โครงการฯ ได้จัดให้มีพื้นที่สีเขียวคิดเป็นพื้นที่ทั้งหมด 4,410.99 ตารางเมตร คิดเป็นพื้นที่สีเขียวต่อผู้ที่พักอาศัยในพื้นที่โครงการฯ 44,011 ตารางเมตรต่อ 1 คน โดยจัดไว้บริเวณชั้นล่างทั้งหมด (ภาพที่ 1-22)

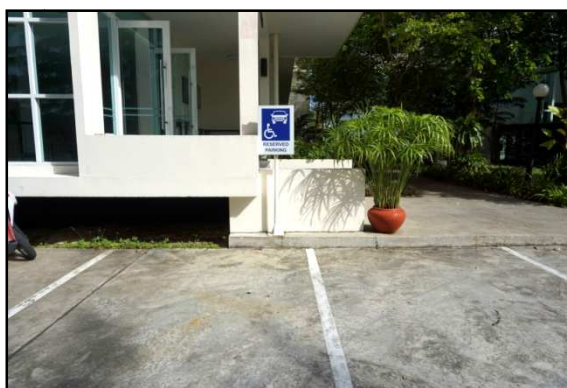
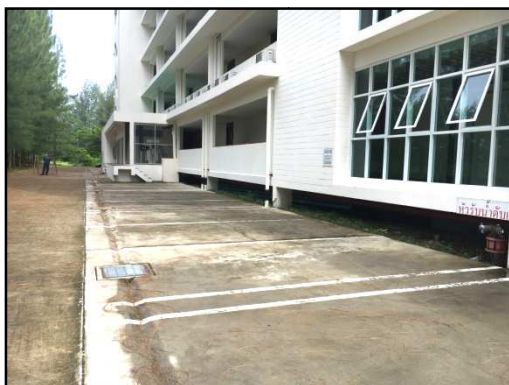
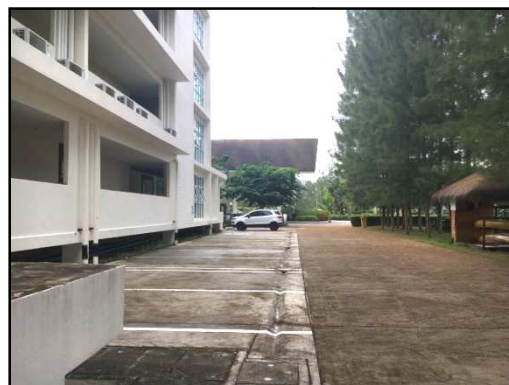
ภาพที่ 1-23ที่จอดรถของโครงการฯ

ทางเข้า – ออก โครงการฯ เป็นถนนส่วนบุคคลสำหรับถนนในโครงการฯ มีความกว้างประมาณ 6 เมตร เติมน้ำมันสองทิศทางมีที่จอดรถยนต์ภายนอกอาคารจำนวน 20 คัน โดยจัดเป็นที่จอดรถคนพิการ 1 คัน (ภาพที่ 1-2 และภาพที่ 1-23)

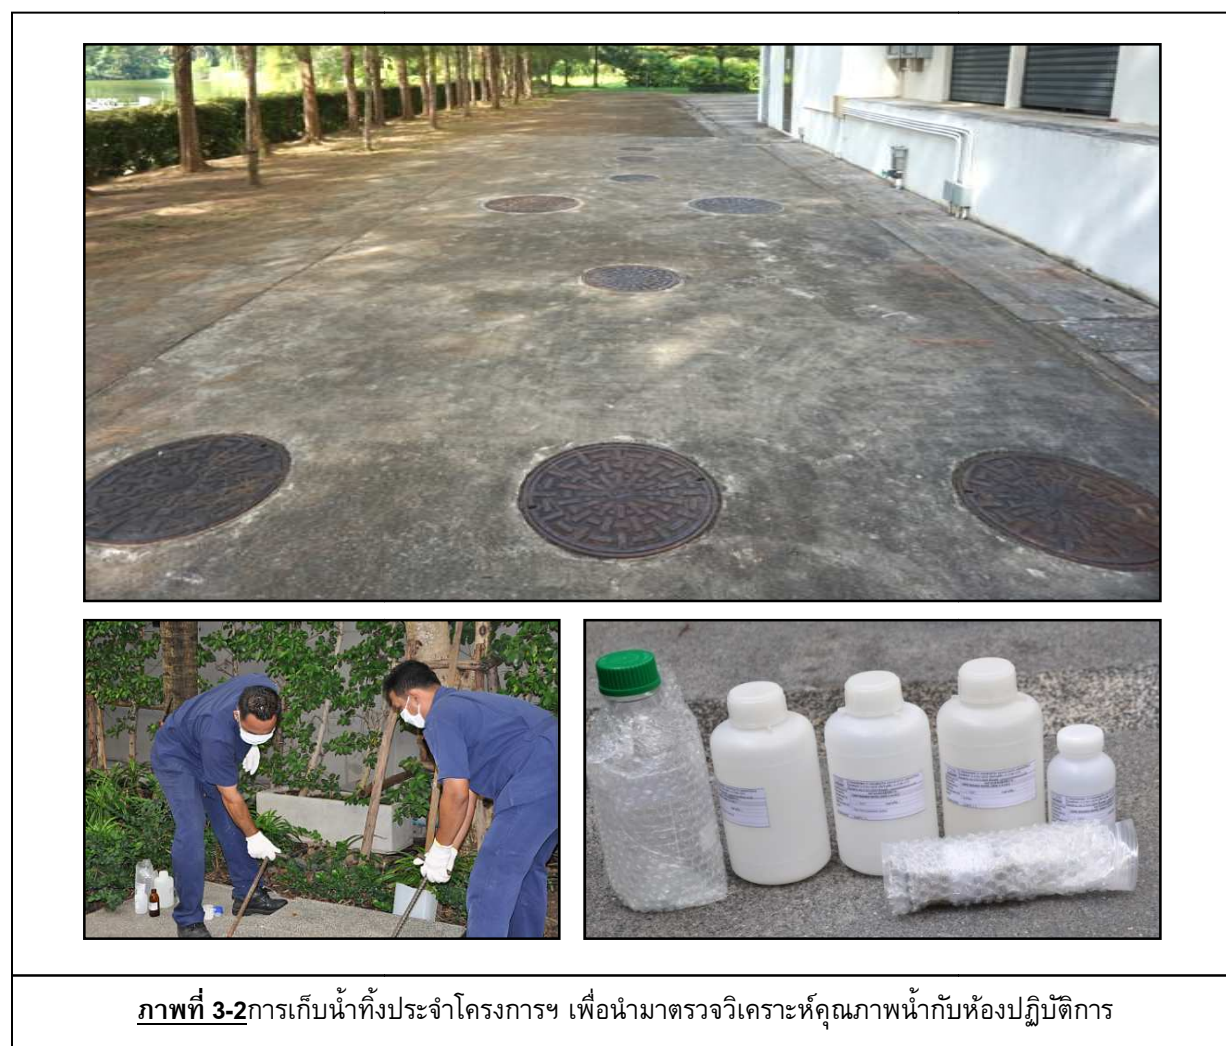
การตรวจวิเคราะห์คุณภาพน้ำทิ้งของโครงการ KANTARY BEACH KHAOLAK 3ทางโครงการฯได้ดำเนินการเก็บตัวอย่างเพื่อตรวจสอบคุณภาพน้ำทิ้งและตรวจสอบประสิทธิภาพในการบำบัดน้ำเสียดังแสดงในภาพที่ 3-1 และภาพที่ 3-2
