รายงานผลการปฏิบัติตามมาตรการป้องกันและแก้ไขผลกระทบสิ่งแวดล้อม

และมาตรการติดตามตรวจสอบผลกระทบสิ่งแวดล้อม

โครงการเหมืองแร่หินอุตสาหกรรมชนิดหินบะซอลต์ เพื่ออุตสาหกรรมก่อสร้าง คำขอต่ออายุ
ประทานบัตรที่ 1/2562 (ประทานบัตรที่ 31804/15388) ของห้างหุ้นส่วนจำกัด ศิลาภูผาย
ร่วมแผนผังโครงการทำเหมืองเดียวกันกับ คำขอต่ออายุประทานบัตรที่ 2/2562
(ประทานบัตรที่ 31805/15377) ของห้างหุ้นส่วนจำกัด ศรีสะเกษเหมืองแร่

ประจำปี เดือน มกราคม – มิถุนายน ประจำปี 2567

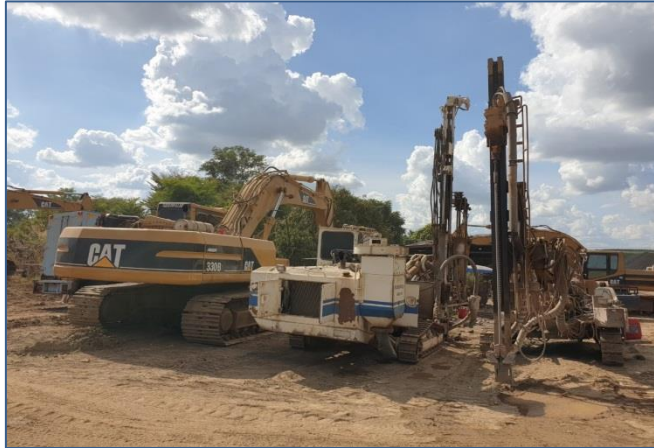
รูปที่ 2.1-3 เครื่องเจาะระเบิดแบบตีนตะขาบ

ผลกระทบสิ่งแวดล้อม	เงื่อนไขตามมาตรการ	ผลการปฏิบัติตามมาตรการ	ปัญหา อุปสรรคที่ไม่สามารถปฏิบัติ ตามมาตรการและแนวทางแก้ไข	เอกสารอ้างอิง
ระยะดำเนินการ	3. ใช้เครื่องเจาะรุกระเบิดแบบดินตะขำที่มีอุปกรณ์เก็บฝุ่นติดตั้งที่ตำแหน่งหัวเจาะหรือ ใช้น้ำหล่อลงในรูเจาะ เพื่อป้องกันและลดการฟุ้งกระจายของฝุ่นละอองที่เกิดจากการเจาะรุกระเบิด	-โครงการได้ดำเนินการใช้เครื่องเจาะรุกระเบิดแบบดินตะขำที่มีอุปกรณ์เก็บฝุ่นติดตั้งที่ตำแหน่งหัวเจาะหรือ ใช้น้ำหล่อลงในรูเจาะ ตามที่มาตรการกำหนด	-	ดังรูปที่ 2.1-3

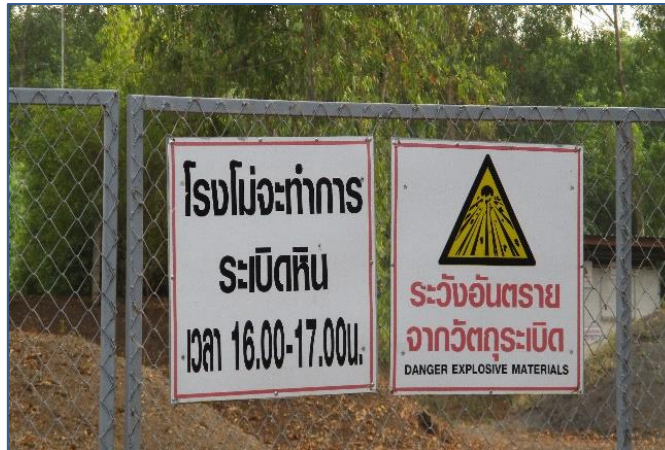
รูปที่ 2.1-4 ป้ายแสดงเวลาการระเบิดหน้าเหมืองละคลั่งเก็บวัตถุระเบิด

3. ใช้ปริมาณวัตถุระเบิดไม่เกิน 96 กิโลกรัมต่อจังหวัด จุฑะเบิดด้วยไฟฟ้าแบบ หนึ่ง เวลา ระหว่างเวลา 16.00-17.00 น. วันละ 1 ครั้ง โดยให้มีสัญญาณเตือนก่อนการระเบิดให้ได้ยิน เป็นเวลาไม่น้อยกว่า 3 นาที และมองเห็นชัดเจนในระยะ 500 เมตร พร้อมทั้งจัดทำป้ายเตือนเวลาทำการระเบิด หินและเขตการใช้วัตถุระเบิดไว้ที่บริเวณทางเข้าเหมือง หรือบริเวณที่สามารถมองเห็นได้ชัดเจน ทั้งนี้ หลีกเลี่ยง การระเบิดย่อยหินที่มีขนาดใหญ่ให้ใช้เครื่องเจาะกระแทกหรือเครื่องกระแทกย่อยหินแทน	- โครงการมีการใช้วัตถุระเบิดสูงสุดไม่เกิน 96 กิโลกรัมต่อจังหวัด จุฑะเบิดด้วยไฟฟ้าแบบหนึ่งเวลา มีการระเบิดหน้าเหมืองระหว่างเวลา 16.00-17.00 น. ทำการระเบิดวันละ 1 ครั้งโดยให้มีสัญญาณเตือนก่อนการระเบิดให้ได้ยินในระยะไม่น้อยกว่า 500 เมตรและให้ได้ยินนานกว่า 3 นาที พร้อมทั้งติดป้ายเตือนเวลาทำการระเบิดหินและเขตการใช้วัตถุระเบิดที่ปากทางเข้าเหมือง ตามที่มาตรการกำหนดอย่างเคร่งครัด	-	ดังรูปที่ 2.1-4

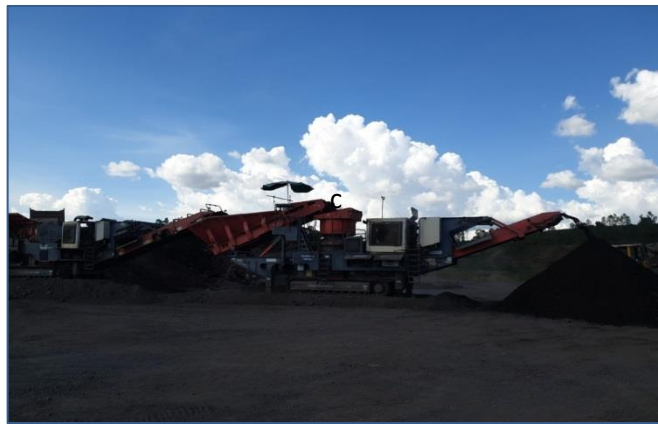
รูปที่ 2.1-6 เครื่อง Mobile Crusher

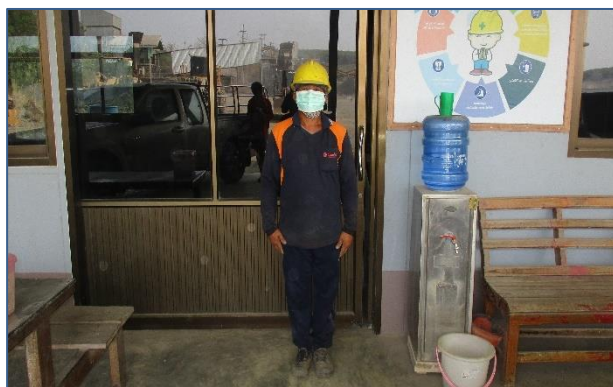
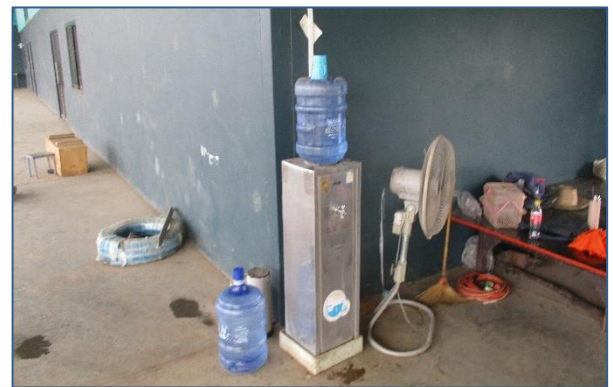
รูปที่ 2.1-12 ชุดทำงานของเจ้าหน้าที่ในโครงการ และตู้น้ำดื่มในพื้นที่โครงการ

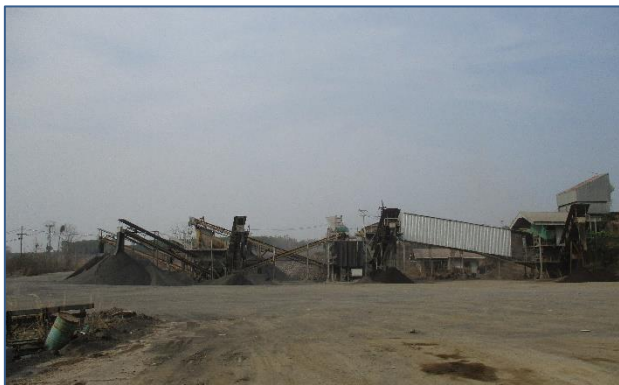
รูปที่ 2.2-1 พื้นที่โครงการในปัจจุบัน

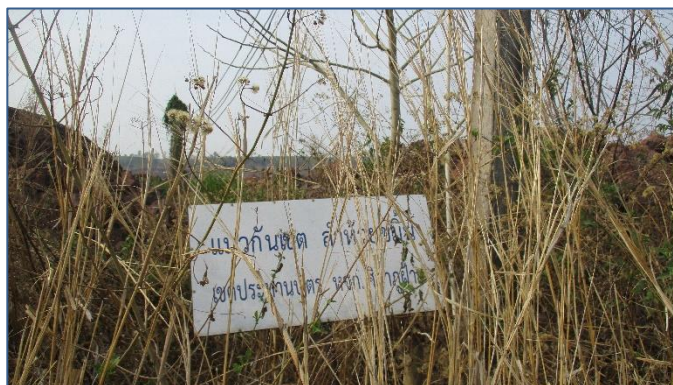
รูปที่ 2.2-3 แนวเขตเว้นไม่ทำเหมืองใกล้กับทางน้ำห้วยขมิ้น

ผลกระทบสิ่งแวดล้อม	เงื่อนไขตามมาตรการ	ผลการปฏิบัติตามมาตรการ	ปัญหา อุปสรรคที่ไม่สามารถปฏิบัติ ตามมาตรการและแนวทางแก้ไข	เอกสารอ้างอิง
1.มาตรการป้องกันและ แก้ไขผลกระทบ สิ่งแวดล้อมที่เสนอไว้ใน รายงาน	1.3 ให้เว้นแนวเขตไม่ทำเหมืองเข้าใกล้ทางน้ำ ห้วยขมิ้นที่อยู่ตอนกลางของพื้นที่คำขอประทาน บัตร เป็นระยะทาง 50 เมตร และให้ทำการปลูก ไม้ยืนต้นโตเร็ว ได้แก่ ยูคาลิปตัส แบบสลับฟัน ปลา ระยะ 2x2 เมตร บริเวณโดยรอบพื้นที่คำขอ ประทานบัตร	-โครงการได้ดำเนินการเว้นแนวเขตไม่ทำเหมืองเข้าใกล้ทาง น้ำห้วยขมิ้นตามที่มาตรการกำหนด	-	ดังรูปที่ 2.2-3

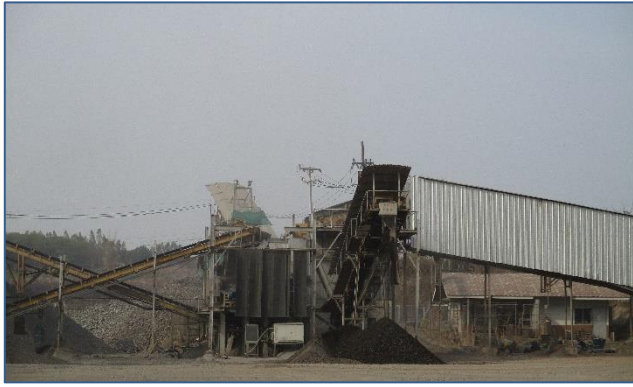
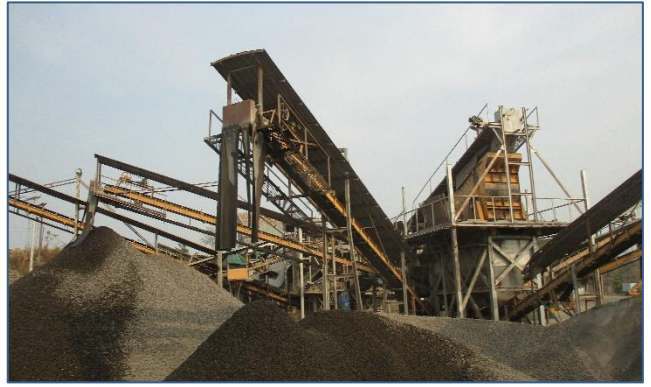
รูปที่ 2.2-4 พื้นที่โรงโม่ในปัจจุบัน

1.8 ให้ทำการปรับปรุงสภาพของโรงโม่หินดังนี้ 1) ให้สร้างอาคารหรือวัสดุปิดคลุมโรงโม่หินให้ ครบทั้ง 3 ด้าน โดยเฉพาะบริเวณที่จะก่อให้เกิด การฟุ้งกระจายของฝุ่นละออง	-โครงการได้ดำเนินการปิดคลุมโรงโม่หินเพื่อป้องกันและลด ปัญหาฝุ่นละอองตามที่มาตรการกำหนด	-	ดังรูปที่ 2.2-4

1.10 ให้ชิงสแนทสูงประมาณ 12 เมตร ทางด้าน ทิศเหนือจรดทิศตะวันออกในบริเวณที่ติดต่อกับ พื้นที่โรงโม่หิน เพื่อป้องกันการฟุ้งกระจายของ ฝุ่นจากโรงโม่หินไปยังชุมชนบ้านบ่อฝ้าย	-ปัจจุบันโครงการได้ดำเนินการปิดคลุมโรงโม่ทั้ง 3 ด้านเพื่อ ป้องกันและลดปัญหาฝุ่นละอองที่อาจเกิดขึ้น	-	ดังรูปที่ 2.2-4

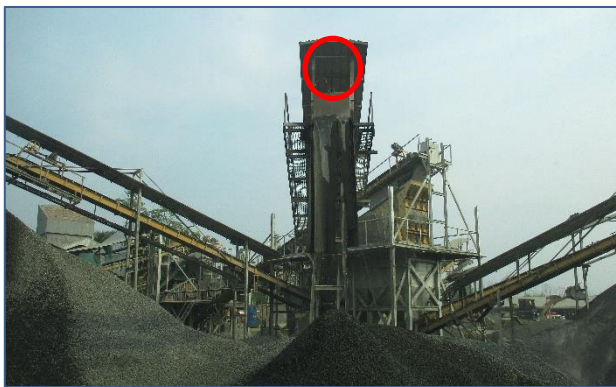
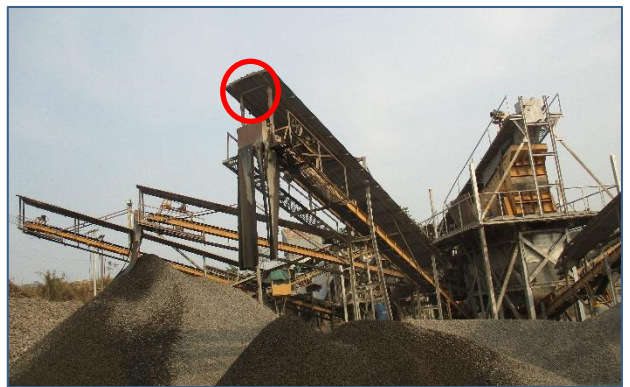
รูปที่ 2.2-5 ระบบสเปรย์น้ำของโรงโม่

2) ให้ติดตั้งระบบกำจัดฝุ่น เช่น ระบบสเปรย์น้ำ หรืออุปกรณ์อื่นๆให้ใช้งานได้อย่างมี ประสิทธิภาพ	-โครงการได้ดำเนินการจัดหาและติดตั้งระบบป้องกันฝุ่นและ ลดปัญหาละอองตามที่มาตรการกำหนด	-	ดังรูปที่ 2.2-5

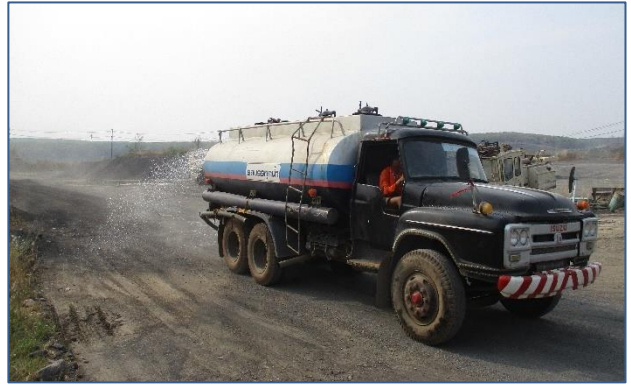
รูปที่ 2.2-6 รถฉีดพรมน้ำในพื้นที่โครงการ

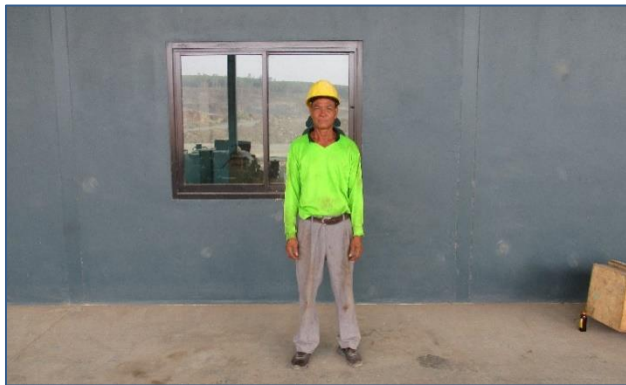
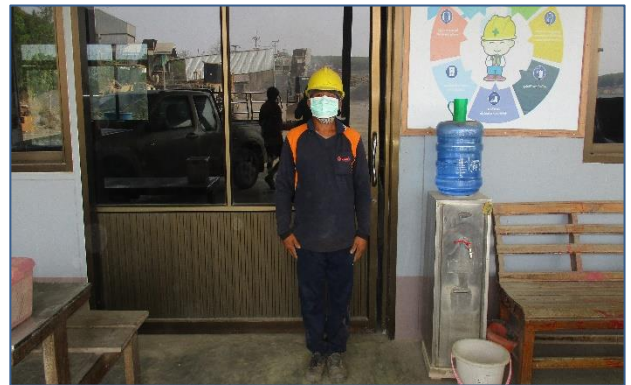
รูปที่ 2.2-8 อุปกรณ์ป้องกันอันตรายส่วนบุคคลของเจ้าหน้าที่โครงการ

1.11 ให้จัดหาอุปกรณ์ป้องกันอันตรายส่วน บุคคลให้คนงานสวมใส่ให้เหมาะสมกับประเภท ของงาน เช่น หมวกนิรภัย หน้ากากป้องกันฝุ่น รองเท้าหุ้มเหล็ก ปลั๊กอุดหู หรือเครื่องครอบหู และแว่นนิรภัย และให้มีการตรวจสอบสุขภาพและ เก็บบันทึกข้อมูลสุขภาพของคนงานเป็นประจำ อย่างน้อยปีละ 1 ครั้ง	-โครงการได้ดำเนินการจัดหาอุปกรณ์ป้องกันอันตรายส่วน บุคคลให้คนงานสวมใส่ให้เหมาะสมกับประเภทของงาน และมีการตรวจสอบสุขภาพของพนักงานตามมาตรการกำหนด	-	ดังรูปที่ 2.2-8 และภาคผนวก ค

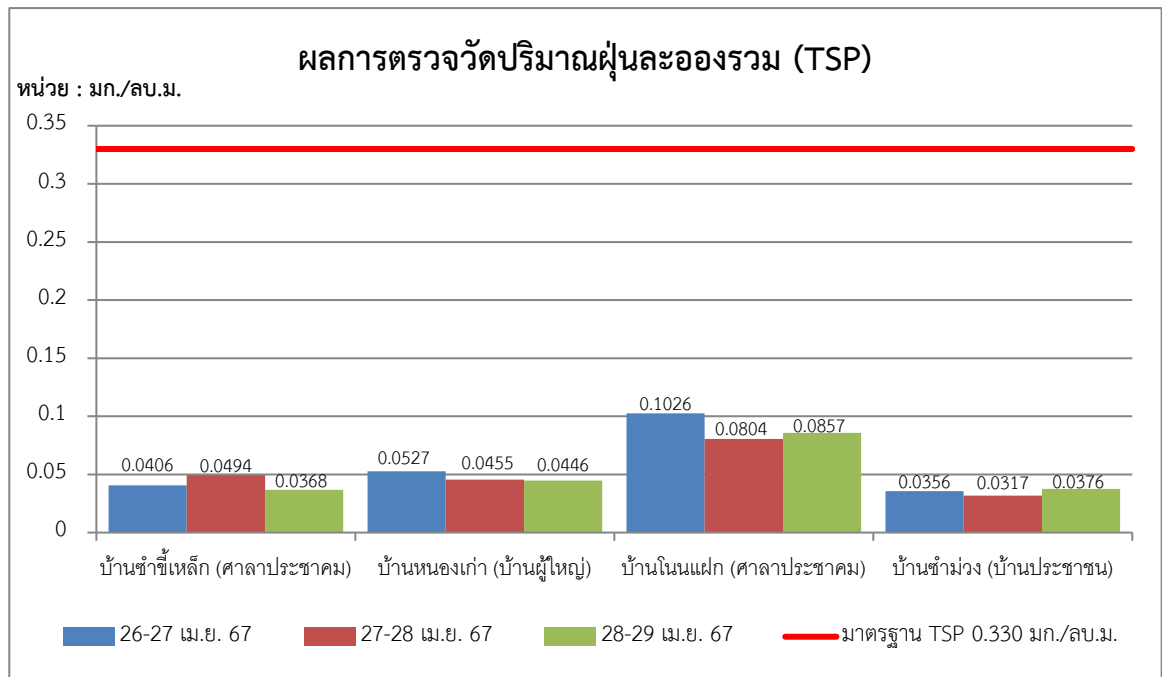
สถานีตรวจวัด	วันที่ตรวจวัด	ปริมาณฝุ่นละอองรวม:TSP (มก./ลบ.ม.)
บ้านช้างเหล็ก (ศาลาประชาคม)	26-27 เมษายน 2567	0.0406
	27-28 เมษายน 2567	0.0494
	28-29 เมษายน 2567	0.0368
บ้านหนองเก่า (บ้านผู้ใหญ่)	26-27 เมษายน 2567	0.0527
	27-28 เมษายน 2567	0.0455
	28-29 เมษายน 2567	0.0446
บ้านโนนแฝก (ศาลาประชาคม)	26-27 เมษายน 2567	0.1026
	27-28 เมษายน 2567	0.0804
	28-29 เมษายน 2567	0.0857
บ้านขาม่วง (บ้านประชาชน)	26-27 เมษายน 2567	0.0356
	27-28 เมษายน 2567	0.0317
	28-29 เมษายน 2567	0.0376
ค่ามาตรฐาน		0.330

รูปที่ 3.1-3 แสดงผลการตรวจวัดปริมาณฝุ่นละอองรวม (TSP)

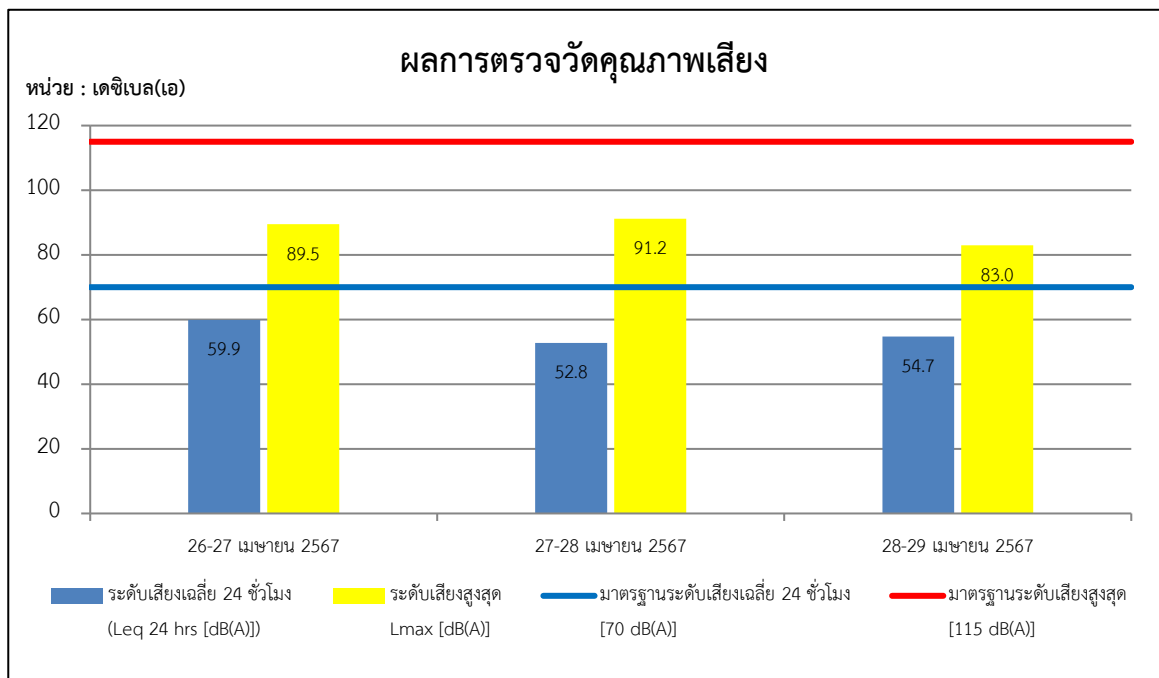
วันที่ตรวจวัด	ผลการตรวจวัด เดซิเบล(เอ)	
	บริเวณบ้านซำซี้เหล็ก (ศาลาประชาคม)	
	ระดับเสียงเฉลี่ย 24 ชั่วโมง	ระดับเสียงสูงสุด
26-27 เมษายน 2567	59.9	89.5
27-28 เมษายน 2567	52.8	91.2
28-29 เมษายน 2567	54.7	83.0
มาตรฐาน*	70	115

รูปที่ 3.1-4 แสดงผลการตรวจวัดคุณภาพเสียง

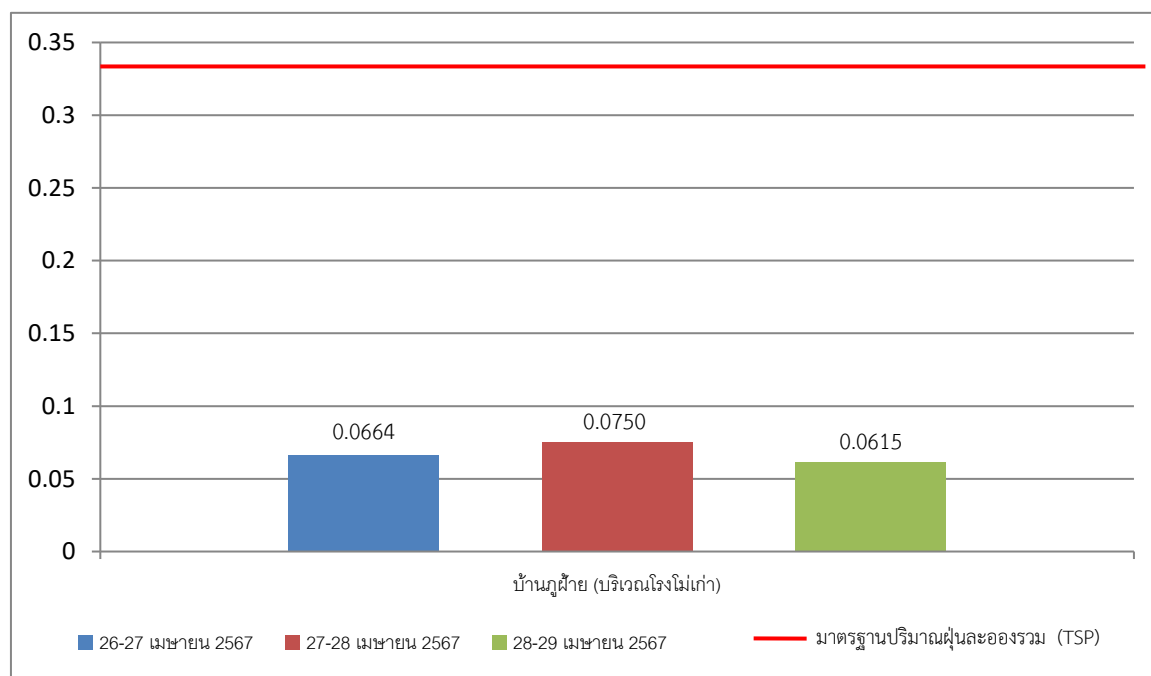
สถานีตรวจวัด	วันที่ตรวจวัด	ปริมาณฝุ่นละอองรวม:TSP (มก./ลบ.ม.)
บ้านภูฝ้าย (บริเวณโรงโม่เก่า)	26-27 เมษายน 2567	0.0664
	27-28 เมษายน 2567	0.0750
	28-29 เมษายน 2567	0.0615
ค่ามาตรฐาน		0.330

รูปที่ 3.2-3 แสดงผลการตรวจวัดปริมาณฝุ่นละอองรวม (TSP)

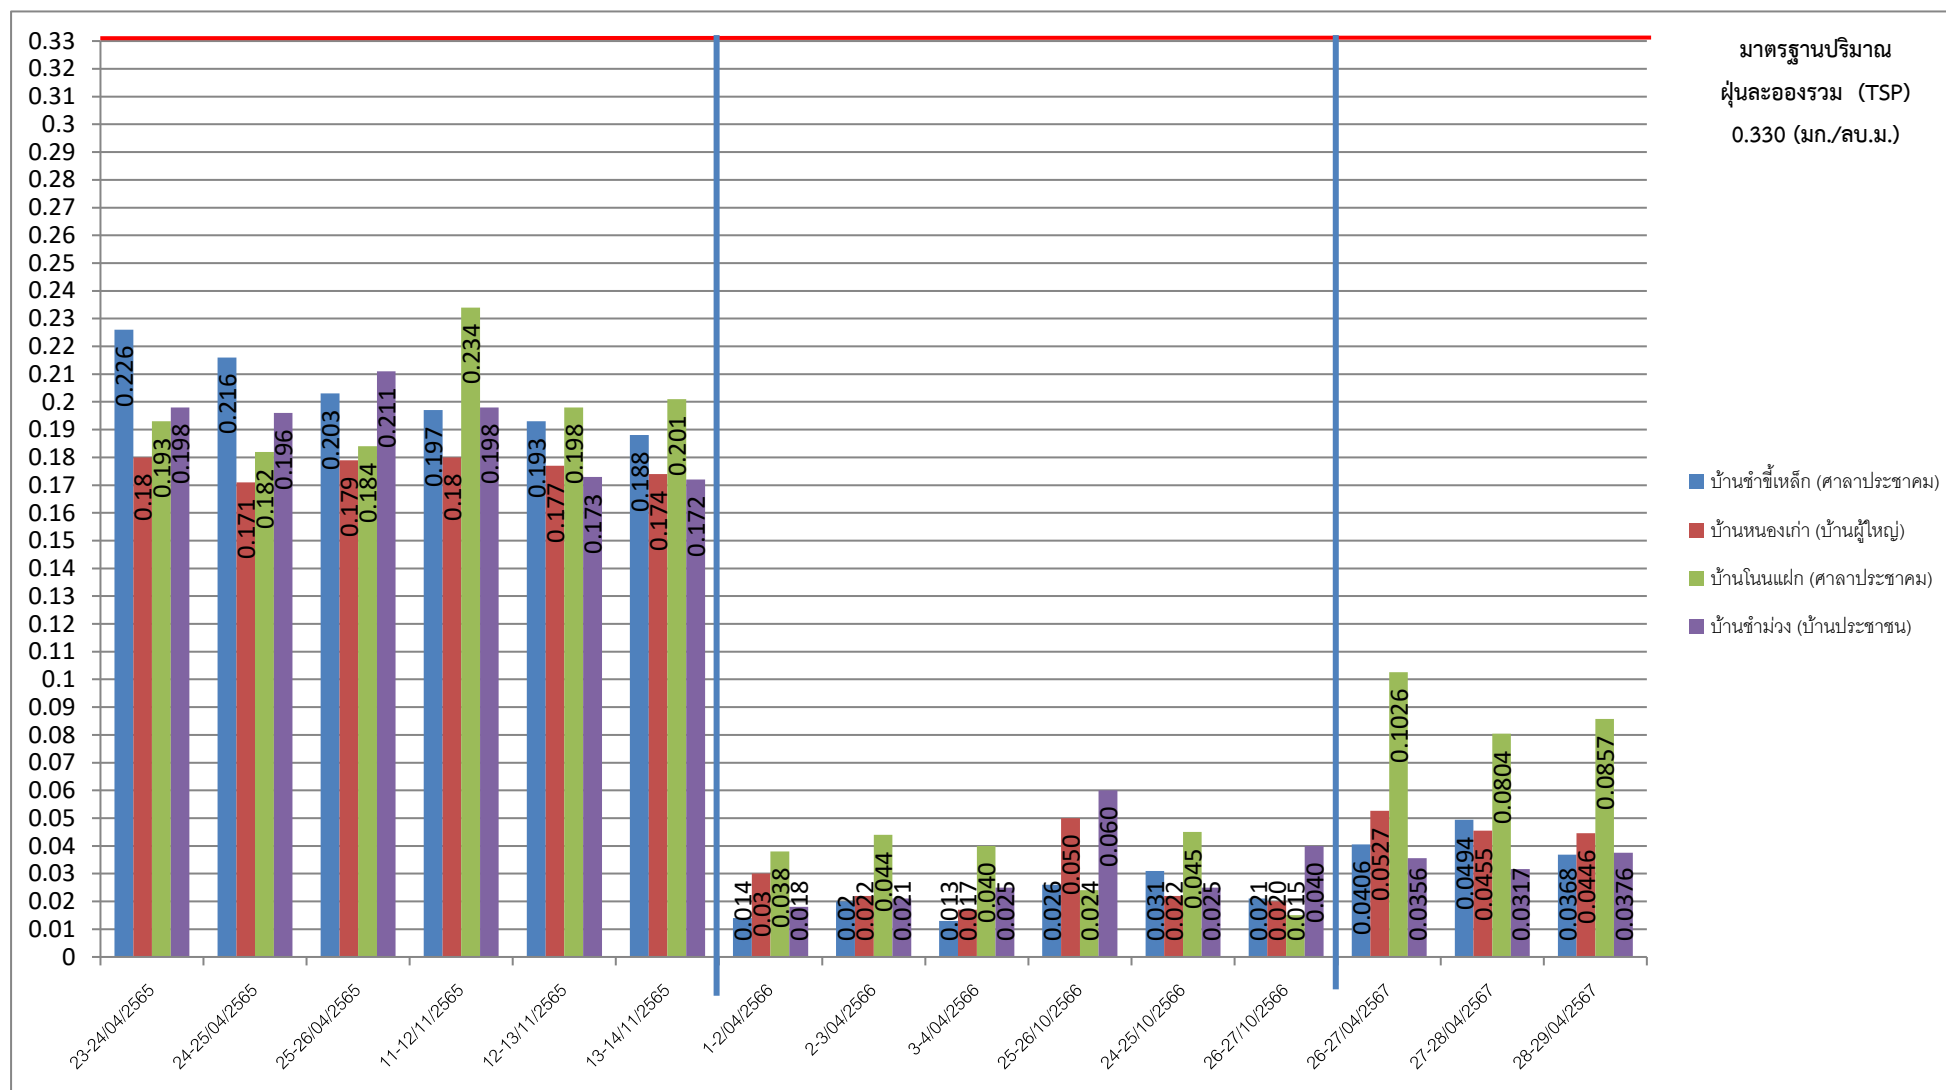
วัน/เดือน/ปี	ผลการตรวจวัดปริมาณฝุ่นละอองรวม : TSP (มก./ลบ.ม.)			
	บ้านขี้เหล็ก (ศาลาประชาคม)	บ้านหนองเก่า (บ้านผู้ใหญ่)	บ้านโนนแฝก (ศาลาประชาคม)	บ้านขาม่วง (บ้านประชาชน)
23-24/04/2565	0.226	0.180	0.193	0.198
24-25/04/2565	0.216	0.171	0.182	0.196
25-26/04/2565	0.203	0.179	0.184	0.211
11-12/11/2565	0.197	0.180	0.234	0.198
12-13/11/2565	0.193	0.177	0.198	0.173
13-14/11/2565	0.188	0.174	0.201	0.172
1-2/04/2566	0.014	0.030	0.038	0.018
2-3/04/2566	0.020	0.022	0.044	0.021
3-4/04/2566	0.013	0.017	0.040	0.025
24-25/10/2566	0.026	0.050	0.024	0.060
25-26/10/2566	0.031	0.022	0.045	0.025
26-27/10/2566	0.021	0.020	0.015	0.040
26-27/04/2567	0.0406	0.0527	0.1026	0.0356
27-28/04/2567	0.0494	0.0455	0.0804	0.0317
28-29/04/2567	0.0368	0.0446	0.0857	0.0376
มาตรฐาน	0.330 (มก./ลบ.ม.)

รูปที่ 4.3-1 แสดงผลการตรวจวัดปริมาณฝุ่นละอองรวม (TSP) ในช่วงที่ผ่านมา

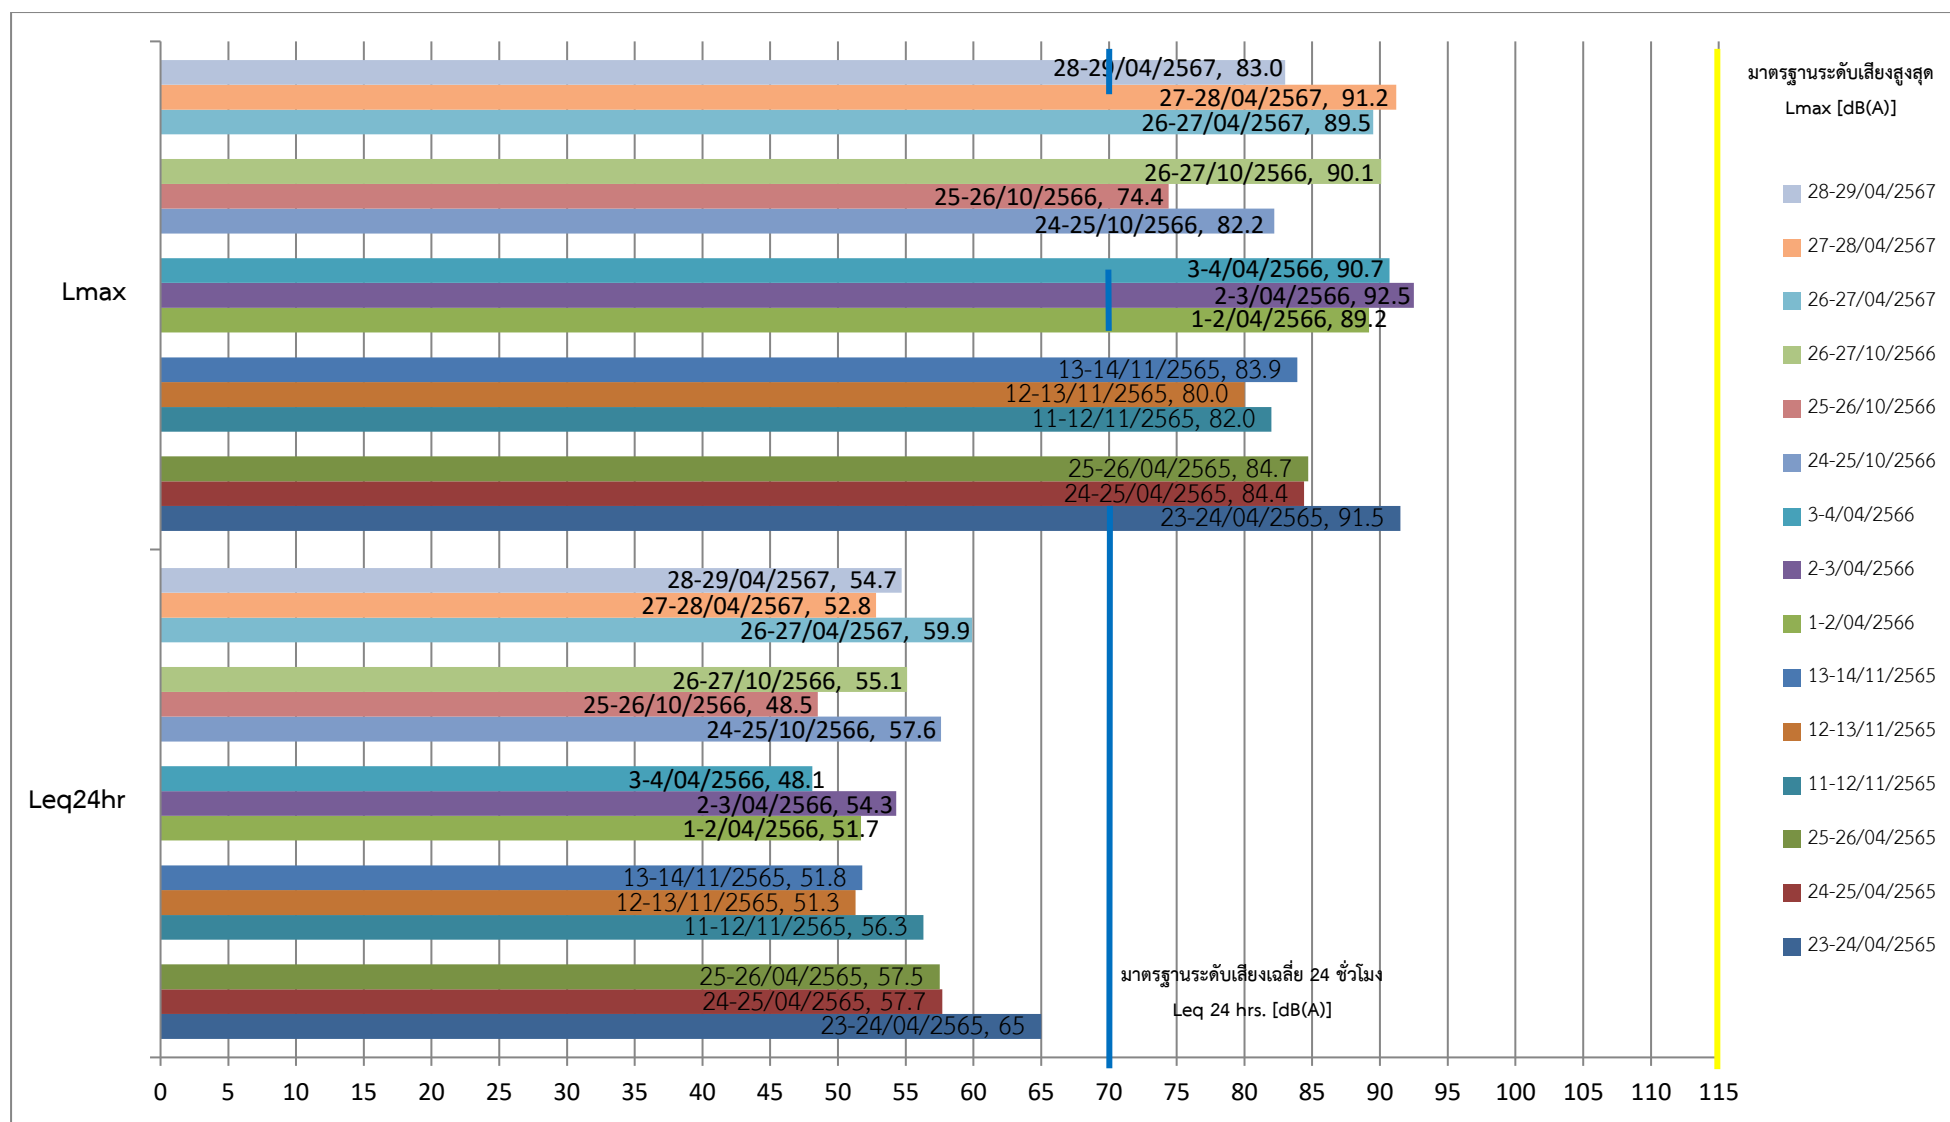
วันที่ตรวจวัด	ผลการตรวจวัด เดซิเบล(เอ)	
	บริเวณบ้านข้าขี่เหล็ก (ศาลาประชาคม)	
	ระดับเสียงเฉลี่ย 24 ชั่วโมง	ระดับเสียงสูงสุด
23-24/04/2565	65.0	91.5
24-25/04/2565	57.7	84.4
25-26/04/2565	57.5	84.7
11-12/11/2565	56.3	82.0
12-13/11/2565	51.3	80.0
13-14/11/2565	51.8	83.9
1-2/04/2566	51.7	89.2
2-3/04/2566	54.3	92.5
3-4/04/2566	48.1	90.7
24-25/10/2566	57.6	82.2
25-26/10/2566	48.5	74.4
26-27/10/2566	55.1	90.1
26-27/04/2567	59.9	89.5
27-28/04/2567	52.8	91.2
28-29/04/2567	54.7	83.0
มาตรฐาน*	70	115

รูปที่ 4.3-2 แสดงการเปรียบเทียบการตรวจวัดผลการตรวจวัดคุณภาพเสียงในช่วงที่ผ่านมา
