บทที่ 3

ผลการปฏิบัติตามมาตรการติดตามตรวจสอบผลกระทบสิ่งแวดล้อม

โครงการ JW STATION@RAMINTRA กำหนดแผนในการติดตามตรวจสอบผลกระทบสิ่งแวดล้อมช่วงเปิดดำเนินการ ระหว่างเดือนมกราคม - มิถุนายน 2567 ซึ่งประกอบด้วยดัชนีคุณภาพสิ่งแวดล้อม ได้แก่ คุณภาพอากาศ เสียง น้ำใช้ สระว่ายน้ำ น้ำเสีย การระบายน้ำ มูลฝอย ระบบไฟฟ้า การอนุรักษ์พลังงาน ระบบป้องกันอัคคีภัย ระบบระบายอากาศ การจราจร อาชีวอนามัยและความปลอดภัย ทัศนียภาพ การบดบังแสงแดดและทิศทางลม การบดบังคลื่นวิทยุ/โทรทัศน์ คุณภาพชีวิตและความพึงพอใจของผู้พักอาศัยข้างเคียงโครงการ โดยมีวิธีการตรวจสอบทั้งด้วยสายตา และเก็บวิเคราะห์ตัวอย่างด้วยวิธีมาตรฐาน

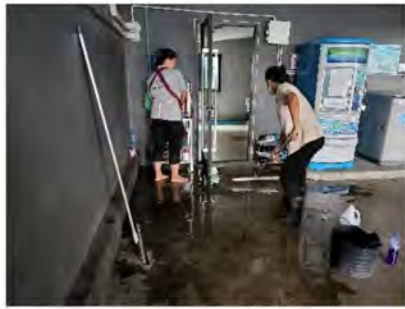
ภาพที่ 3-1 พนักงานทำความสะอาด
บริเวณถนนภายในพื้นที่โครงการ

1. คุณภาพอากาศ							
1.1 ฝุ่นละออง	1) ถนนภายในพื้นที่ โครงการ	ความสะอาด	ตรวจสอบโดยเจ้าหน้าที่	ทุกวัน ตลอด ระยะเวลาเปิด ดำเนินการ	✓	โครงการได้จัดให้มีพนักงานทำความสะอาด บริเวณถนนภายในพื้นที่โครงการเป็นประจำ และมีการตรวจความสะอาดของพื้นที่ตามที่ กำหนด	ภาพที่ 3-1

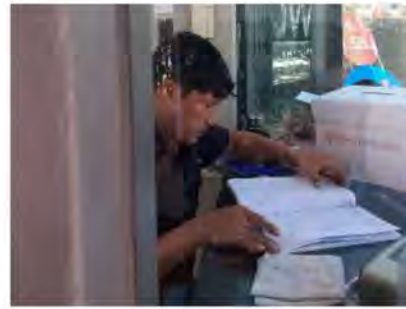
ภาพที่ 3-2 กล้องรับความคิดเห็น

2) ผู้พักอาศัยข้างเคียง ภายในพื้นที่โครงการ	ความเสียหาย/ผลกระทบ หรือร้องเรียนจากผู้ ที่ได้รับผลกระทบ	ติดตั้งกล่องรับความ คิดเห็นบริเวณป้อมยาม	สัปดาห์ละ 1 ครั้ง ตลอดระยะเวลา เปิดดำเนินการ	✓	โครงการได้จัดให้มีการติดตั้งกล่องรับความ คิดเห็นบริเวณป้อมยาม และตรวจสอบเรื่อง ร้องเรียนตามที่กำหนด	ภาพที่ 3-2

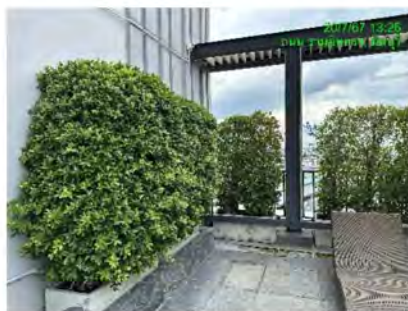
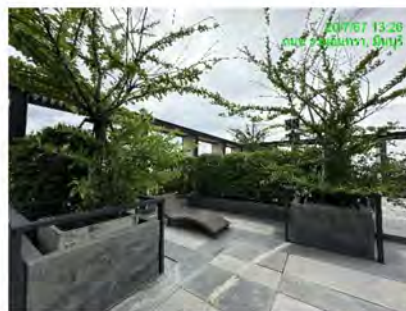
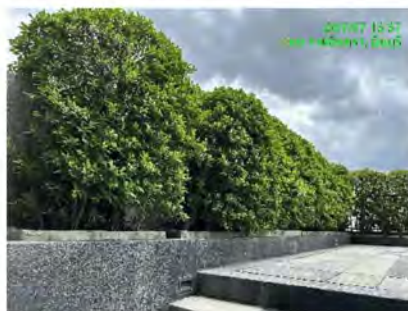
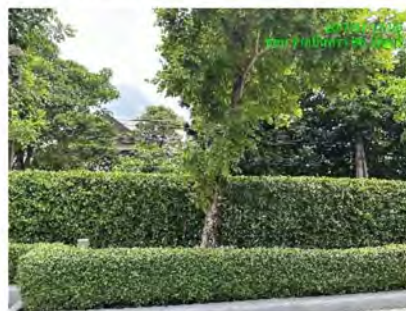
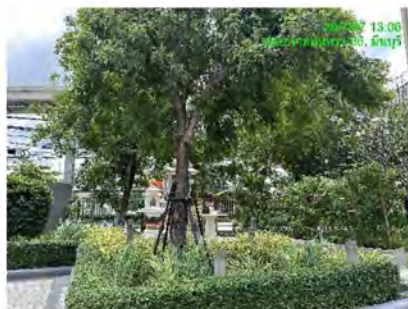
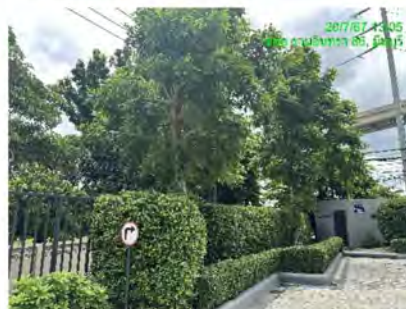
ภาพที่ 3-3 ความสมบูรณ์ของพันธุ์ไม้แต่ละชนิด

2) พื้นที่สีเขียวภายใน โครงการ	ความสมบูรณ์ของพันธุ์ไม้ แต่ละชนิด	ตรวจสอบโดยเจ้าหน้าที่	ทุกวัน ตลอด ระยะเวลาเปิด ดำเนินการ	✓	โครงการได้กำหนดให้เจ้าหน้าที่ตรวจความ สมบูรณ์ของพันธุ์ไม้แต่ละชนิดให้อยู่ในสภาพดี ตามที่กำหนด	ภาพที่ 3-3

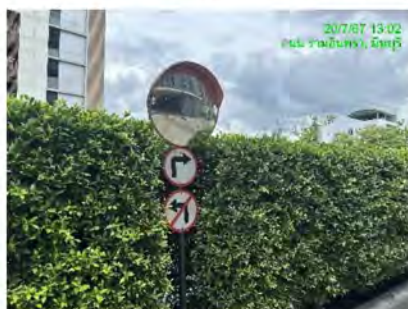
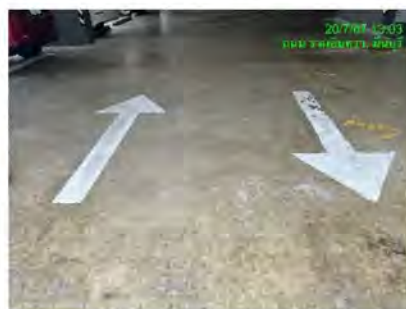
ภาพที่ 3-4 ป้ายและสัญลักษณ์ต่างๆ อยู่ในสภาพดี

3) ป้ายและสัญลักษณ์ ต่างๆ อาทิเช่น ป้ายห้าม ติดเครื่องยนต์ ป้ายจำกัด ความเร็ว เป็นต้น	สภาพดีมองเห็นชัดเจน และไม่สับสน	ตรวจสอบโดยเจ้าหน้าที่	เดือนละ 1 ครั้ง ตลอดระยะเวลา เปิดดำเนินการ	✓	โครงการได้จัดเจ้าหน้าที่ตรวจสอบป้ายและ สัญลักษณ์ต่างๆ ให้อยู่ในสภาพดีตามที่กำหนด	ภาพที่ 3-4

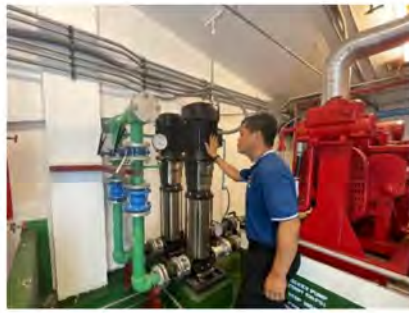
ภาพที่ 3-5 ตรวจสอบระบบท่อประปา

3. น้ำใช้	1) เส้นท่อประปา	การแตกหรือรั่วซึมของ ท่อประปา	ตรวจสอบโดยเจ้าหน้าที่	เดือนละ 1 ครั้ง ตลอดระยะเวลา เปิดดำเนินการ	✓ โครงการได้จัดเจ้าหน้าที่ตรวจสอบการแตกหรือ รั่วซึมของท่อประปาตามที่กำหนด		ภาพที่ 3-5

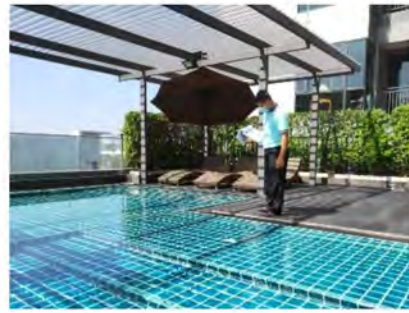
ภาพที่ 3-6 ตรวจสอบพื้นสระว่ายน้ำ

4. สระว่ายน้ำ							
4.1 โครงสร้าง สระว่ายน้ำ	1) พื้นสระว่ายน้ำ	สภาพดีไม่แตกร้า	ตรวจสอบโดยเจ้าหน้าที่	สัปดาห์ละ 1 ครั้ง ตลอดระยะเวลา เปิดดำเนินการ	✓ โครงการได้จัดเจ้าหน้าที่ตรวจสอบพื้นสระว่ายน้ำ ให้อยู่ในสภาพดีไม่แตกร้าตามที่กำหนด		ภาพที่ 3-6

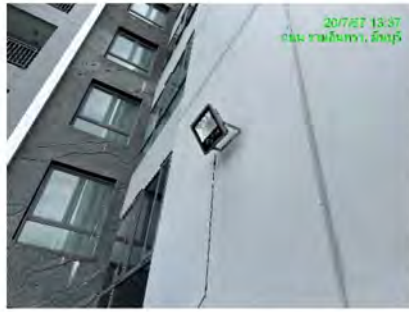
ภาพที่ 3-7 อุปกรณ์ไฟฟ้าบริเวณสระ
ว่ายน้ำอยู่ในสภาพพร้อมใช้งานไม่ชำรุด

2) อุปกรณ์ไฟฟ้าบริเวณ สระว่ายน้ำ	สภาพพร้อมใช้งานไม่ ชำรุด	ตรวจสอบโดยเจ้าหน้าที่	สัปดาห์ละ 1 ครั้ง ตลอดระยะเวลา เปิดดำเนินการ	✓ โครงการได้จัดเจ้าหน้าที่ตรวจสอบอุปกรณ์ไฟฟ้า บริเวณสระว่ายน้ำให้อยู่ในสภาพพร้อมใช้งานไม่ ชำรุดตามที่กำหนด		ภาพที่ 3-7

3) ระบบไฟฟ้าส่องสว่าง	สภาพพร้อมใช้งานไม่ ชำรุด	ตรวจสอบโดยเจ้าหน้าที่	สัปดาห์ละ 1 ครั้ง ตลอดระยะเวลา เปิดดำเนินการ	✓ โครงการได้จัดเจ้าหน้าที่ตรวจสอบระบบไฟฟ้า ส่องสว่างให้อยู่ในสภาพพร้อมใช้งานไม่ชำรุด ตามที่กำหนด		ภาพที่ 3-7

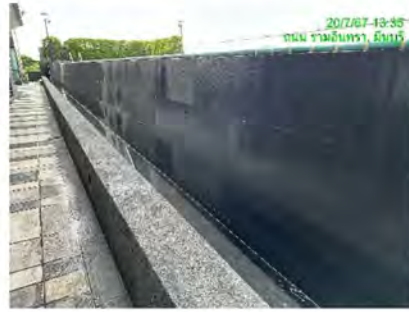
ภาพที่ 3-8 ขอบสระและทางเดิน
ไม่มีน้ำขัง

4.2 อุบัติเหตุ จากการจมน้ำ	1) ขอบสระและทางเดิน	ไม่มีน้ำขัง	ตรวจสอบโดยเจ้าหน้าที่	ตลอดเวลาที่เปิดให้ บริการสระว่ายน้ำ	✓ โครงการได้จัดเจ้าหน้าที่ตรวจสอบขอบสระและ ทางเดินไม่ให้น้ำขังตามที่กำหนด		ภาพที่ 3-8

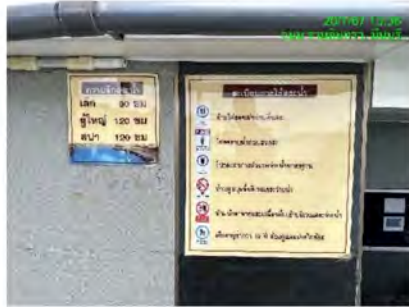
ภาพที่ 3-9 ป้ายแสดงกฎข้อปฏิบัติ
อยู่ในสภาพดีไม่ลบลือน

2) ป้ายแสดงกฎข้อปฏิบัติ สำหรับผู้ใช้สระว่ายน้ำ	สภาพดีไม่ลบเลือน	ตรวจสอบโดยเจ้าหน้าที่	สัปดาห์ละ 1 ครั้ง ตลอดระยะเวลา เปิดดำเนินการ	✓ โครงการได้จัดเจ้าหน้าที่ตรวจสอบป้ายแสดงกฎ ข้อปฏิบัติสำหรับผู้ใช้สระว่ายน้ำให้อยู่ในสภาพดี ไม่ลบเลือนตามที่กำหนด		ภาพที่ 3-9

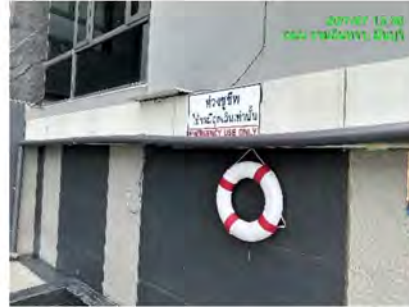
ภาพที่ 3-10 อุปกรณ์ประจำสระว่ายน้ำ
อยู่ในสภาพพร้อมใช้งานไม่ชำรุด

3) อุปกรณ์ประจำสระว่ายน้ำ เช่น ไม้ช่วยชีวิต ท่วงชู ชีพ โฟมช่วยชีวิต	สภาพพร้อมใช้งาน ไม่ ชำรุด	ตรวจสอบโดยเจ้าหน้าที่	สัปดาห์ละ 1 ครั้ง ตลอดระยะเวลา เปิดดำเนินการ	✓ โครงการได้จัดเจ้าหน้าที่ตรวจสอบอุปกรณ์ ประจำสระว่ายน้ำให้อยู่ในสภาพพร้อมใช้งานไม่ ชำรุดตามที่กำหนด		ภาพที่ 3-10

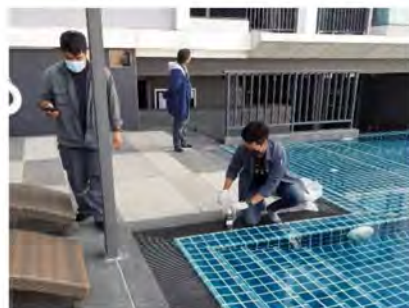
ภาพที่ 3-11 การตรวจสอบคุณภาพน้ำ
สระว่ายน้ำ

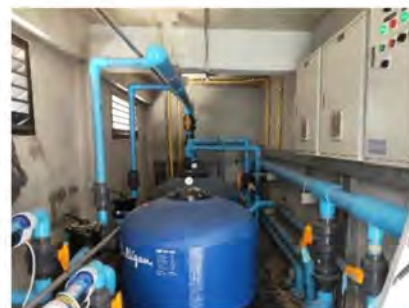
ภาพที่ 3-12 ระบบกรองน้ำสระว่ายน้ำ
อยู่ในสภาพดีไม่ชำรุด

3) ระบบกรองน้ำสระว่ายน้ำ	สภาพดีไม่ขุ่น	ตรวจสอบโดยเจ้าหน้าที่	สัปดาห์ละ 1 ครั้ง ตลอดระยะเวลา เปิดดำเนินการ	✓	โครงการได้จัดเจ้าหน้าที่ตรวจสอบระบบกรอง น้ำสระว่ายน้ำให้อยู่ในสภาพดีไม่ขุ่นตามที่ กำหนด	ภาพที่ 3-11

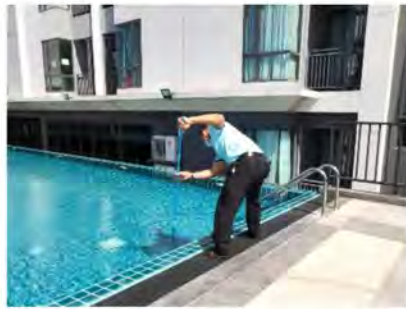
ภาพที่ 3-13 ตรวจสอบและทำความสะอาดสระน้ำ

4) ความสะอาดของสระ ว่ายน้ำ	ไม่มีตะกอน ตะไคร่น้ำ และเศษผม	ตรวจสอบโดยเจ้าหน้าที่	สัปดาห์ละ 1 ครั้ง ตลอดระยะเวลา เปิดดำเนินการ	✓	โครงการได้จัดเจ้าหน้าที่ตรวจสอบและทำความสะอาด สระว่ายน้ำไม่ให้มีตะกอน ตะไคร่น้ำ และเศษผมตามที่กำหนด	ภาพที่ 3-13

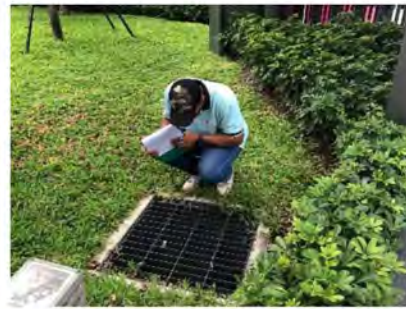
ภาพที่ 3-14 ตรวจสอบการสะสมของตะกอนดินในบ่อพักและท่อระบายน้ำ

6. การระบายน้ำ	1) บ่อพักน้ำภายใน โครงการและท่อระบายน้ำ ภายในโครงการ	การสะสมของตะกอนดิน ในบ่อพักและท่อระบาย น้ำ	ตรวจสอบโดยเจ้าหน้าที่	เดือนละ 1 ครั้ง ตลอดระยะเวลา เปิดดำเนินการ	✓	โครงการได้จัดเจ้าหน้าที่ตรวจสอบการสะสม ของตะกอนดินในบ่อพักและท่อระบายน้ำเป็น ประจำตามที่กำหนด		ภาพที่ 3-14

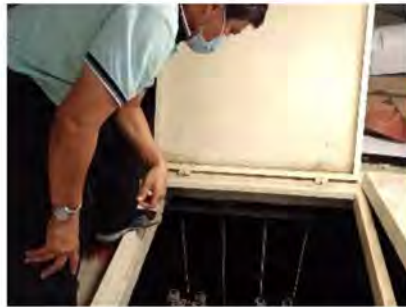
ภาพที่ 3-15 ตรวจสอบสภาพเครื่องสูบน้ำภายในบ่อหนองน้ำ

2) เครื่องสูบน้ำภายในบ่อ หนองน้ำ	- สภาพพร้อมใช้งาน - อายุการใช้งาน	ตรวจสอบโดยเจ้าหน้าที่	3 เดือน/ครั้ง ตลอดระยะเวลา เปิดดำเนินการ	✓	โครงการได้จัดเจ้าหน้าที่ตรวจสอบสภาพความ พร้อมใช้งานและอายุการใช้งานของเครื่องสูบน้ำ ภายในบ่อหนองน้ำเป็นประจำตามที่กำหนด		ภาพที่ 3-15

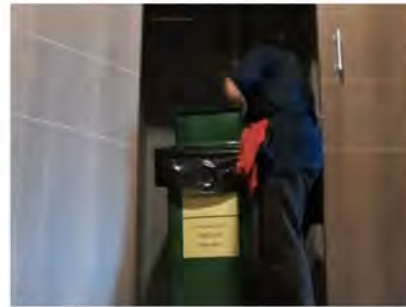
ภาพที่ 3-16 ตรวจสอบปริมาณมูลฝอยตกค้างและความสะอาด

7. มลฝอย	1) พื้นที่โครงการ						
	บริเวณที่ตั้งของมูลฝอย ห้องพักมูลฝอยของประจำ ชั้น และห้องพักมูลฝอย รวมของโครงการ	- ปริมาณมูลฝอยตกค้าง - ความสะอาด	ตรวจสอบโดยเจ้าหน้าที่	ทุกวัน ตลอด ระยะเวลาเปิด ดำเนินการ	✓	โครงการได้จัดเจ้าหน้าที่ตรวจสอบปริมาณมูล ฝอยตกค้างและความสะอาดเป็นประจำตามที่ กำหนด ผลปรากฏว่าไม่มีการตกค้างของมูล ฝอยและบริเวณห้องพักมูลฝอยต่างๆ มีความ สะอาดดี	ภาพที่ 3-16

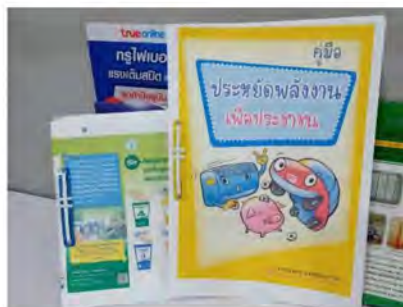
ภาพที่ 3-17 จุดติดประกาศและป้ายประชาสัมพันธ์การอนุรักษ์พลังงานอยู่ในสภาพดี มองเห็นได้ชัดเจน ไม่บเลือน

- จุดติดประกาศและป้าย ประชาสัมพันธ์	สภาพดี มองเห็นได้ ชัดเจนไม่ลบเลือน	ตรวจสอบโดยเจ้าหน้าที่	เดือนละ 1 ครั้ง ตลอดระยะเวลา เปิดดำเนินการ	✓ โครงการได้จัดเจ้าหน้าที่ตรวจสอบจุดติด ประกาศและป้ายประชาสัมพันธ์ให้อยู่ในสภาพ ดี มองเห็นได้ชัดเจน ไม่ลบเลือน เป็นประจำ ตามที่กำหนด		ภาพที่ 3-17

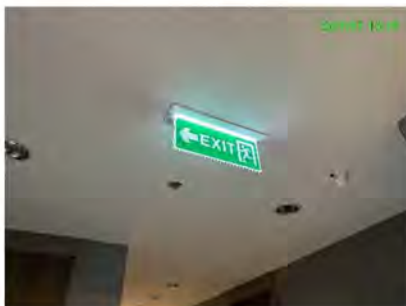
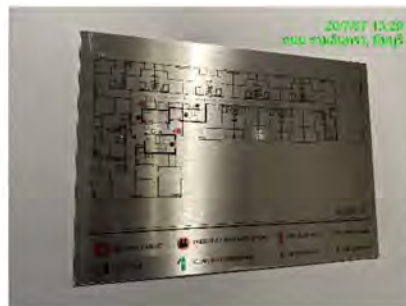
ภาพที่ 3-18 ป้ายและเครื่องหมายแสดงการหนีไฟ และแผนผังเส้นทางหนีไฟ อยู่ในสภาพดี มองเห็นได้ชัดเจน ไม่บเลือน

3) ป้ายและเครื่องหมาย แสดงการหนีไฟ และ แผนผังเส้นทางหนีไฟ	สภาพดี มองเห็นชัดเจน และไม่ลบเลือน	ตรวจสอบโดยเจ้าหน้าที่	เดือนละ 1 ครั้ง ตลอดระยะเวลา เปิดดำเนินการ	✓ โครงการได้จัดเจ้าหน้าที่ตรวจสอบป้ายและ เครื่องหมายแสดงการหนีไฟ และแผนผัง เส้นทางหนีไฟ ให้อยู่ในสภาพดี มองเห็นได้ ชัดเจน ไม่ลบเลือน เป็นประจำตามที่กำหนด		ภาพที่ 3-18 ภาคผนวก 5

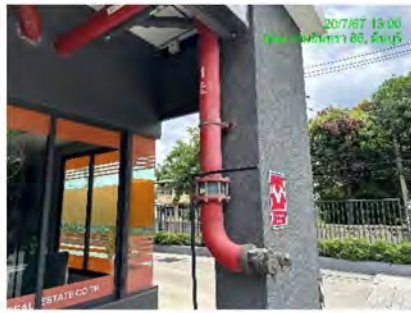
ภาพที่ 3-19 หัวรับน้ำดับเพลิงอยู่ในสภาพพร้อมใช้งานและเข้าถึงได้สะดวก

4) อุปกรณ์ดับเพลิง						
	- หัวรับน้ำดับเพลิง	- สภาพพร้อมใช้งาน - เข้าถึงได้สะดวก	ตรวจสอบโดยเจ้าหน้าที่	3 เดือน/ครั้ง ตลอดระยะเวลา เปิดดำเนินการ	✓	โครงการได้จัดเจ้าหน้าที่ตรวจสอบหัวรับน้ำดับเพลิงให้อยู่ในสภาพพร้อมใช้งานและเข้าถึงได้สะดวกเป็นประจำตามที่กำหนด	ภาพที่ 3-19 ภาคผนวก 5

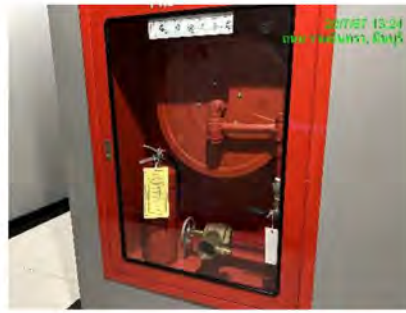
ภาพที่ 3-20 สายและตู้เก็บสายฉีดน้ำดับเพลิง อยู่ในสภาพพร้อมใช้งาน

- สายฉีดน้ำดับเพลิง และตู้เก็บสายฉีด (FHC)	สภาพพร้อมใช้งาน	ตรวจสอบโดยเจ้าหน้าที่	เดือนละ 1 ครั้ง ตลอดระยะเวลา เปิดดำเนินการ	✓	โครงการได้จัดเจ้าหน้าที่ตรวจสอบสายฉีดน้ำดับเพลิงและตู้เก็บสายฉีด (FHC) ให้อยู่ในสภาพพร้อมใช้งานเป็นประจำตามที่กำหนด	ภาพที่ 3-20 ภาคผนวก 5

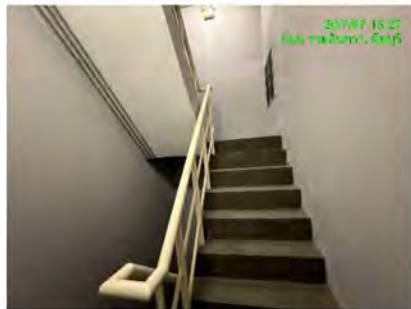
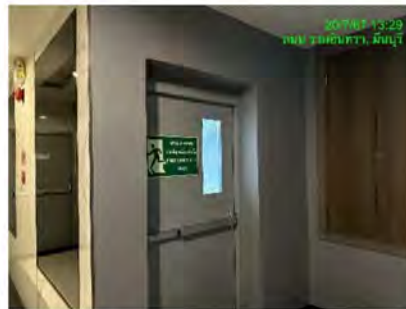
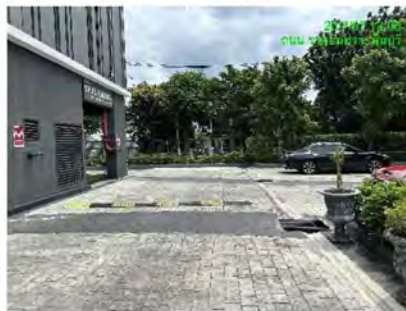
ภาพที่ 3-21 บันไดหนีไฟ เส้นทางหนีไฟ และจุดรวมคนเบื้องต้น อยู่ในสภาพพร้อมใช้งานและไม่มีสิ่งกีดขวาง

5) บันไดหนีไฟ เส้นทางในการหนีไฟ และจุดรวมคนเบื้องต้น	- สภาพพร้อมใช้งาน - ไม่มีสิ่งกีดขวาง	ตรวจสอบโดยเจ้าหน้าที่	เดือนละ 1 ครั้ง ตลอดระยะเวลา เปิดดำเนินการ	✓	โครงการได้จัดเจ้าหน้าที่ตรวจสอบบันไดหนีไฟ เส้นทางในการหนีไฟ และจุดรวมคนเบื้องต้น ให้อยู่ในสภาพพร้อมใช้งานและไม่มีสิ่งกีดขวางเป็นประจำตามที่กำหนด	ภาพที่ 3-21

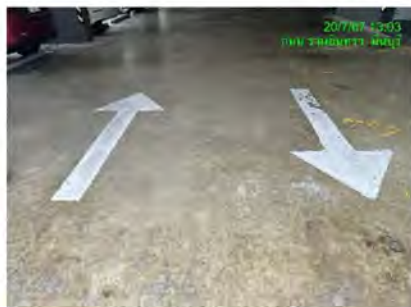
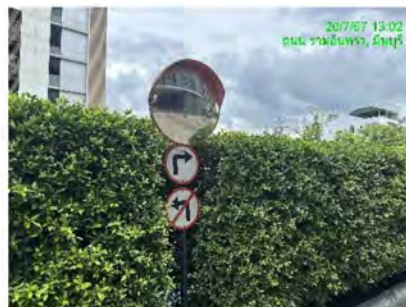
ภาพที่ 3-22 ป้ายและเครื่องหมายการจราจร ภายในโครงการและบริเวณทางเข้าออกโครงการอยู่ในสภาพมองเห็นชัดเจน และไม่ลบลบเลือน

12. การจราจร	1) พื้นที่โครงการ						
	- ป้ายและเครื่องหมายการจราจร ภายในโครงการและบริเวณทางเข้าออกโครงการ	สภาพมองเห็นชัดเจนและไม่สับสน	ตรวจสอบโดยเจ้าหน้าที่	3 เดือน/ครั้ง ตลอดระยะเวลา เปิดดำเนินการ	✓	โครงการได้จัดเจ้าหน้าที่ตรวจสอบป้ายและเครื่องหมายการจราจร ภายในโครงการและบริเวณทางเข้าออกโครงการให้อยู่ในสภาพมองเห็นชัดเจน และไม่สับสนเป็นประจำตามที่กำหนด	ภาพที่ 3-23

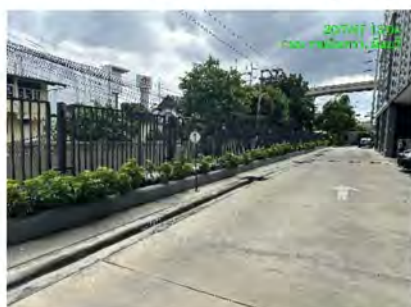
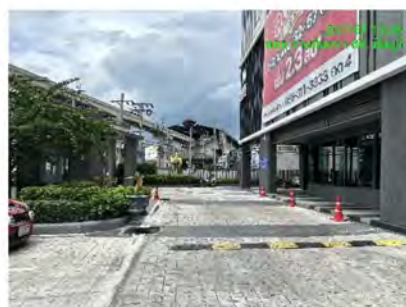
ภาพที่ 3-23 ถนนและทางเข้าออกโครงการมีสภาพความคล่องตัว

- ถนนภายในโครงการ และบริเวณทางเข้าออก โครงการ	สภาพความคล่องตัวใน การเดินรถบริเวณ ทางเข้าออกโครงการ	ตรวจสอบโดยเจ้าหน้าที่	ทุกวัน ตลอด ระยะเวลาเปิด ดำเนินการ	✓ โครงการได้จัดเจ้าหน้าที่ตรวจสอบถนนภายใน โครงการและบริเวณทางเข้าออกโครงการให้มี สภาพความคล่องตัวในการเดินรถเป็นประจำ ตามที่กำหนด		ภาพที่ 3-24
