## บทที่ 1 บทนำ

### 1.1 ความเป็นมาของโครงการ

โครงการ เดอะซิกเนเจอร์ บายเออร์บาโน ตั้งอยู่ที่ถนนพหลโยธิน แขวงสามเสนใน เขตพญาไท กรุงเทพมหานคร ดำเนินการโดยนิติบุคคลอาคารชุด เดอะซิกเนเจอร์ บายเออร์บาโน โดยโครงการประกอบด้วยอาคารชุดพักอาศัย ขนาดความสูง 31 ชั้น ความสูง 107 เมตร (ความสูงวัดถึงระดับพื้นชั้นดาดฟ้า) จำนวน 1 อาคาร มีจำนวนห้องชุดรวมทั้งสิ้น 259 ห้อง (แบ่งเป็นห้องชุดพักอาศัยจำนวน 255 ห้อง และห้องชุดสำนักงานจำนวน 4 ห้อง) มีขนาดพื้นที่อาคาร 26,174 ตารางเมตร ซึ่งโครงการปลูกสร้างบนที่ดิน จำนวน 9 แปลง ขนาดพื้นที่รวม 2-1-34 ไร่ หรือ 3,736 ตารางเมตร

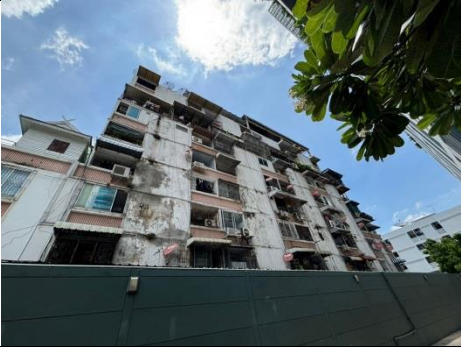
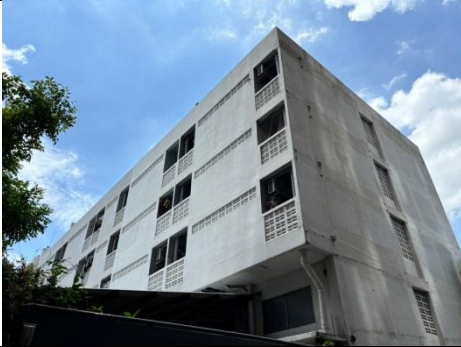
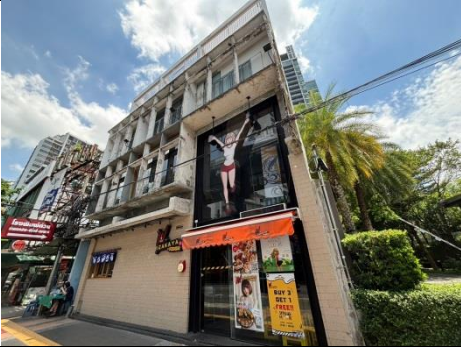
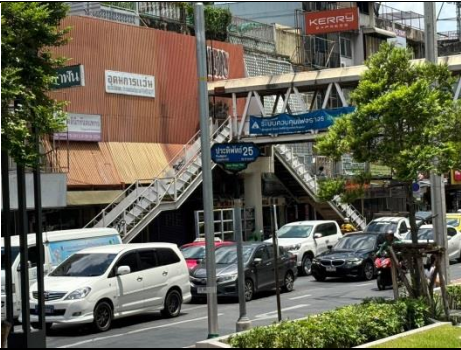
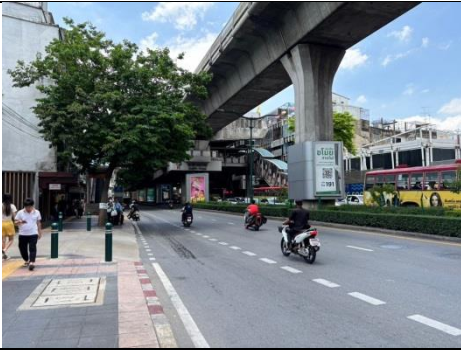
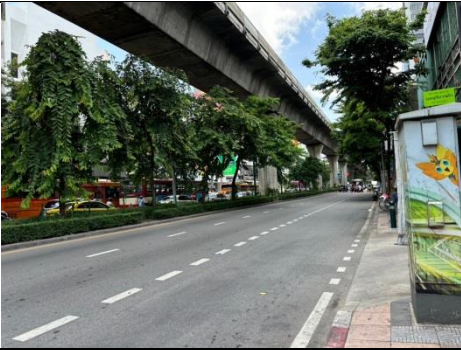
รูปที่ 1.2 แสดงการใช้ประโยชน์บริเวณพื้นที่โครงการและพื้นที่ใกล้เคียง

| <p>ทิศเหนือ : อาคารศรีสวัสดิ์</p> | <p>ทิศเหนือ : อาคารเปรมปรายค์ อพาร์ทเมนต์</p> | <p>ทิศใต้ : อาคารพาณิชย์ ขนาดความสูง 3 ชั้น จำนวน 3 คูหา</p> |
| <p>ทิศตะวันตก : ถนนซอยประดิพัทธ์ 25</p> | <p>ทิศตะวันออก : ถนนพหลโยธินหน้าโครงการติดกับรถไฟฟ้า<br/>ขนส่งมวลชน (BTS) สถานีสะพานควาย</p> | <p>ทิศตะวันออก : ถนนพหลโยธิน</p> |
