บทที่ 2

ผลการดำเนินการตามมาตรการป้องกัน และลดผลกระทบสิ่งแวดล้อม

2.1. การปฏิบัติตามเงื่อนไขสิ่งแวดล้อม

จากกิจกรรมการทำเหมืองตามโครงการเหมืองแร่หินอุตสาหกรรมชนิดหินปูนเพื่ออุตสาหกรรมก่อสร้าง ประทานบัตรที่ 31228/15743 ของ ห้างหุ้นส่วนจำกัด เชียงใหม่ไท้เซียง ร่วมแผนผังโครงการทำเหมืองเดียวกันกับ ประทานบัตรที่ 20670/16297 ของ บริษัท เอ็มแพค ไมนิ่ง จำกัด, ประทานบัตรที่ 31224/15464 ของ บริษัท สหพนาสิทธิ์ จำกัด, ประทานบัตรที่ 31246/16153 ของ บริษัท เขตศิลา จำกัด และประทานบัตรที่ 22873/16057 ของ บริษัท อาเชียน จำกัด ตั้งอยู่ที่ หมู่ 2, 3, 6 และ 19 ตำบลบ้านแปะ อำเภอจอมทอง จังหวัดเชียงใหม่ ก่อให้เกิดการเปลี่ยนแปลงของสภาพแวดล้อมทั้งในด้านของสภาพภูมิประเทศและภูมิอากาศ ซึ่งยังผลทำให้เกิดผลกระทบต่อสิ่งแวดล้อม ดังนั้นจึงจำเป็นต้องมีมาตรการป้องกันและแก้ไขผลกระทบสิ่งแวดล้อมเพื่อเป็นตัวกำหนดแนวทางการปฏิบัติเพื่อให้ผู้ประกอบการมีจิตสำนึกในการดูแล รักษา ป้องกัน และแก้ไขปัญหาสิ่งแวดล้อมที่อาจจะเกิดขึ้นในอนาคต โดยรายละเอียดและผลการติดตามและตรวจสอบมาตรการป้องกันและแก้ไขผลกระทบสิ่งแวดล้อมฉบับร่วมแผนผังโครงการทำเหมืองดอยไก่อ๊ะชัย มีรายละเอียดแสดงไว้ ดังนี้

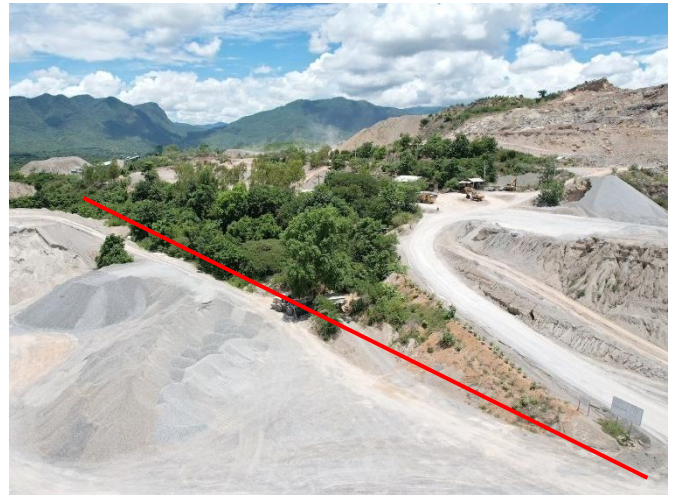
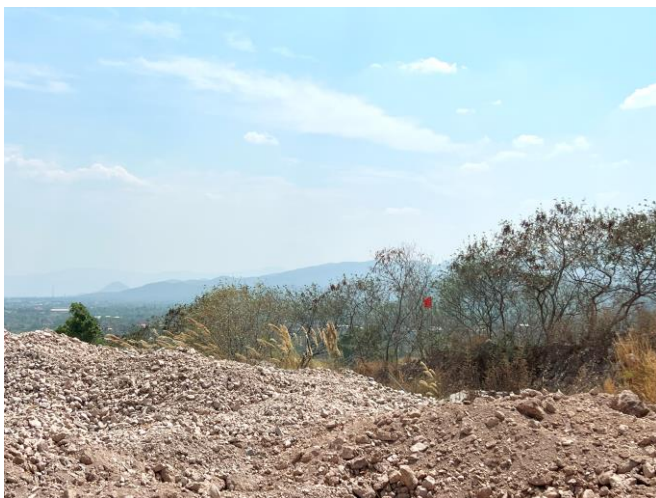
รูปที่ 2-1 ก. แนวเวนพื้นที่ไม่ทำเหมืองจากแนวเขตประทาน
บัตรา โดยรอบ เป็นระยะ 10 เมตร ด้านทิศใต้

รูปที่ 2-1 ก. (ต่อ) แนวเวนพื้นที่ไม่ทำเหมืองจากแนวเขต
ประทานบัตรา โดยรอบ เป็นระยะ 10 เมตร ด้านทิศใต้

มาตรการป้องกันและแก้ไขผลกระทบสิ่งแวดล้อม	ผลการปฏิบัติตามมาตรการ	ปัญหา อุปสรรค ข้อเสนอแนะ	รูปประกอบมาตรการ
1. ให้เว้นพื้นที่ไม่ทำเหมืองจากแนวเขตประทานบัตรโดยรอบของกลุ่มเหมืองคอยไก่อ๊ะหรือด้านที่ไม่ติดต่อกับประทานบัตรที่ร่วมแผนผังโครงการทำเหมืองเดียวกัน เป็นระยะ 10 เมตร พร้อมทั้งให้จัดทำแนวเขตพื้นที่ที่เว้นการทำเหมืองให้เห็นชัดเจน	<ul style="list-style-type: none"> - จากการสำรวจพบว่าทางโครงการได้มีการเว้นพื้นที่ไม่ทำเหมืองบริเวณด้านทิศใต้ของพื้นที่ประทานบัตรคอยไก่อ๊ะหรือ จากแนวเขตประทานบัตรฯ เป็นระยะ 10 เมตร พร้อมทั้งให้จัดทำแนวเขตพื้นที่ที่เว้นการทำเหมืองโดยการจัดทำร่องระบายน้ำ คันทำนบดิน และปลูกต้นไม้ - ทางโครงการได้ใช้สัญลักษณ์ธงสีแดงสำหรับแสดงแนวเขตประทานบัตร ธงสีเขียวสำหรับแสดงแนวเว้นระยะ 10 เมตร จากแนวเขตประทานบัตร โดยรอบของกลุ่มเหมืองคอยไก่อ๊ะหรือด้านที่ไม่ติดต่อกับประทานบัตรที่ร่วมแผนผังโครงการทำเหมืองเดียวกัน และธงสีเหลืองสำหรับแสดงแนวเขตพื้นที่หน้าเหมือง - ทั้งนี้ เนื่องจากโครงการมีพื้นที่ใช้ประโยชน์ที่เกี่ยวข้องกับการทำเหมืองทางด้านทิศใต้ของเขตประทานบัตร จึงมีพื้นที่ในการปลูกต้นไม้เพิ่มเติมตามแนวหมุดหลักที่ 1 ถึง 3 และมีการเพิ่มบ่อดักตะกอนที่ บ5-บ8 ตามแนวเขต 	- ไม่มี	<ul style="list-style-type: none"> - แสดงในรูปที่ 2-1 ก. แนวเว้นพื้นที่ไม่ทำเหมืองจากแนวเขตประทานบัตรฯ โดยรอบ เป็นระยะ 10 เมตร ด้านทิศใต้ - แสดงในรูปที่ 2-1 ก. (ต่อ) แนวธงแสดงขอบเขตพื้นที่ต่าง ๆ - แสดงในรูปที่ 2-1 ข. บ่อดักตะกอนที่ บ5-บ8 เพิ่มเติมบริเวณแนวเขตประทานบัตร

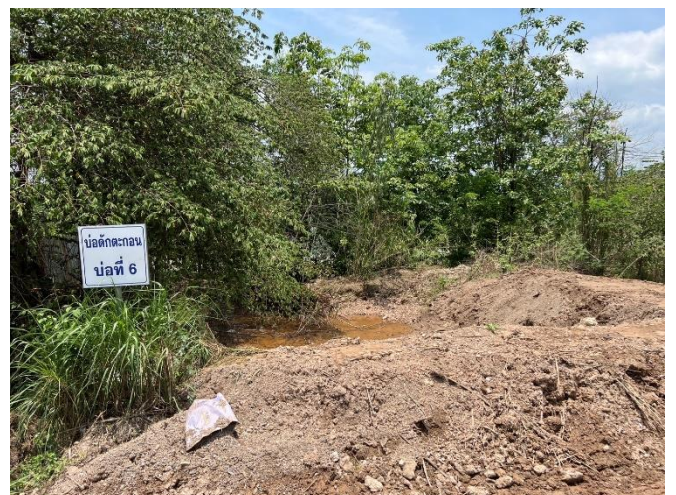
รูปที่ 2-1 ข. บ่อดักตะกอนที่ บ5

<p>6. ให้ดำเนินการสร้างคันทำนบดินคุ้ระบายน้ำ ตามแนวเขตในพื้นที่เว้นการทำเหมือง ในระยะ 10 เมตร รอบพื้นที่ประทานบัตรตามที่แผนผังโครงการกำหนด ยกเว้นด้านที่ติดต่อกับประทานบัตรที่ร่วมแผนผังโครงการทำเหมืองเดียวกัน พร้อมดูแลตรวจสอบคันทำนบดินให้มีประสิทธิภาพที่ดี</p>	<p>- ทางโครงการมีการจัดสร้างคันทำนบดินคุ้ระบายน้ำ ตามแนวเขตในพื้นที่เว้นการทำเหมือง ในระยะ 10 เมตร บริเวณขอบพื้นที่ประทานบัตรร่วมแผนผังของโครงการฯ ด้านทิศใต้ คือ ด้านที่ไม่ติดต่อกับประทานบัตรที่ร่วมแผนผังโครงการทำเหมือง ตามที่แผนผังโครงการกำหนด</p>	<p>- ไม่มี</p>	<p>- แสดงในรูปที่ 2-7 คันทำนบดินคุ้ระบายน้ำตามแนวเขตในพื้นที่เว้นการทำเหมือง ในระยะ 10 เมตร</p> <p>- แสดงในรูปที่ 2-8 บ่อดักตะกอนเพื่อรองรับรับชะล้างตามแนวเขตในพื้นที่เว้นการทำเหมือง ระยะ 10 เมตร</p>
<p>7. ให้ดำเนินการขุดบ่อดักตะกอน ตามขนาด และตำแหน่งที่กำหนดในแผนผังโครงการทำเหมืองเพื่อรองรับปริมาณน้ำฝนชะล้างบริเวณพื้นที่โครงการ พื้นที่เก็บกักเปลือกดินและเศษหิน และบริเวณโรงโม่หิน และขุดลอกตะกอนดินจากบ่อดักตะกอนและคุ้ระบายน้ำอย่างน้อยปีละ 1 ครั้ง หรือเมื่อมีตะกอนสะสมมากกว่า 1/3 ของบ่อและคุ้ระบายน้ำ เพื่อรองรับปริมาณน้ำฝนชะล้างได้อย่างมีประสิทธิภาพ ดังนี้</p>	<p>- โครงการมีการสร้างบ่อดักตะกอน จำนวน 6 บ่อ โดยมีขนาดพื้นที่ 10x10 เมตร ความลึกประมาณ 5 เมตร บริเวณ บ5, บ6, บ7, บ8, บ9 และ บ10 ตามที่โครงการกำหนด</p>	<p>- ไม่มี</p>	<p>- แสดงในรูปที่ 2-1 ข. บ่อดักตะกอนบริเวณ บ5, บ6, บ7, บ8, บ9 และ บ10</p>

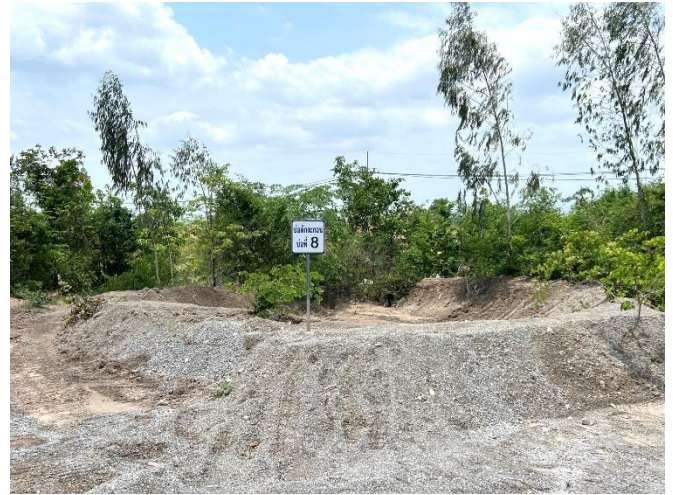
รูปที่ 2-1 ข. (ต่อ) บ่อดักตะกอนที่ บ7

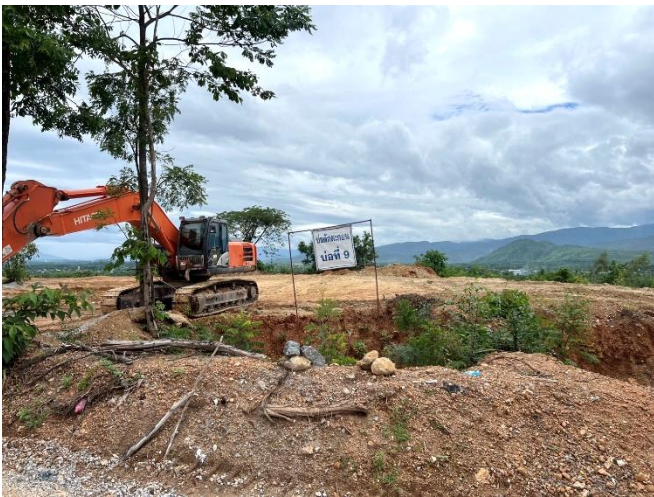
รูปที่ 2-1 ข. (ต่อ) บ่อดักตะกอนที่ บ8

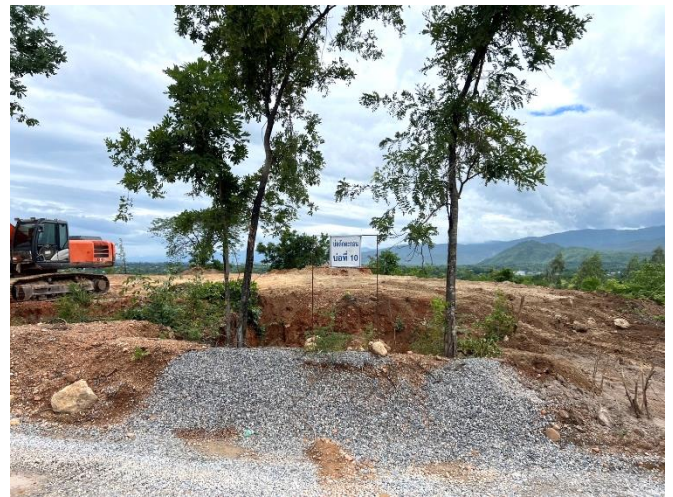
รูปที่ 2-1 ข. (ต่อ) บ่อดักตะกอนที่ บ9

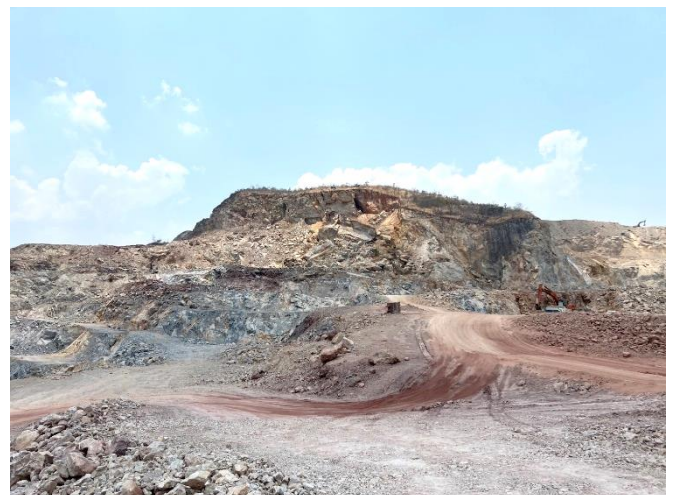
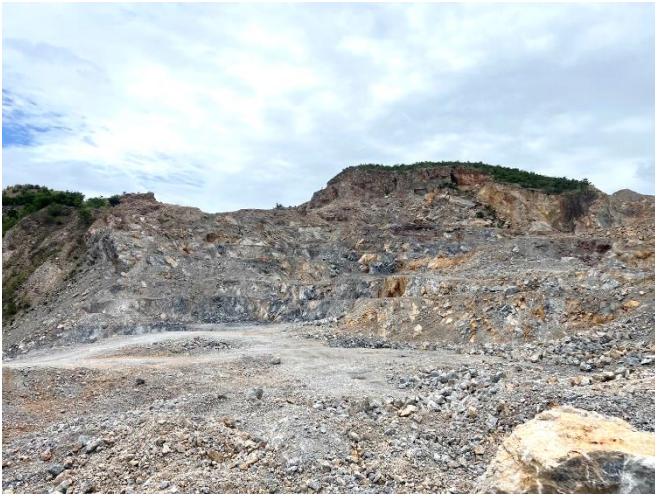
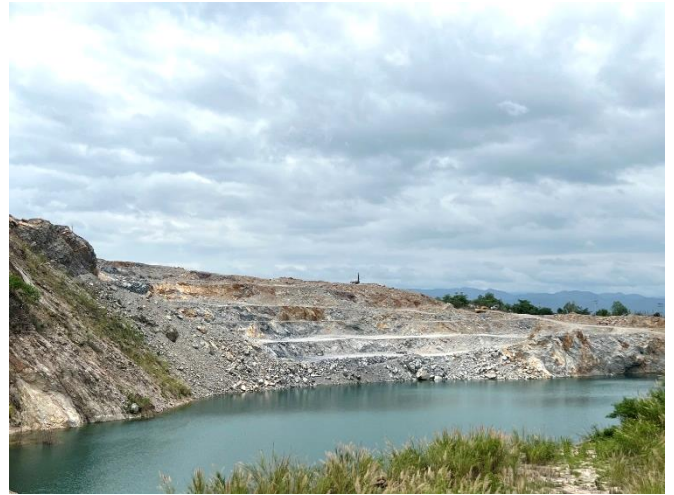
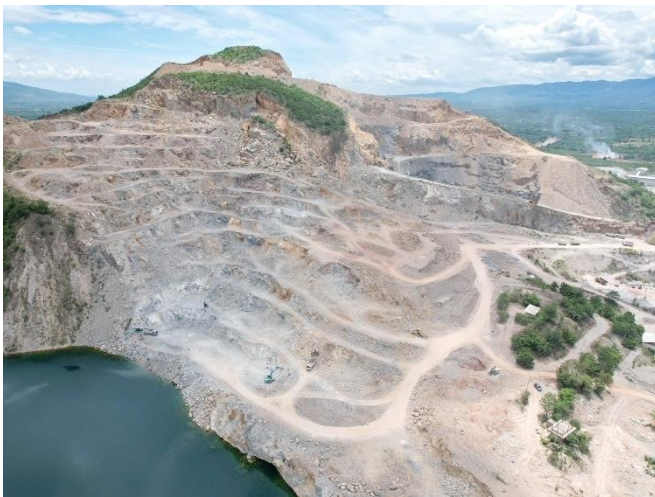
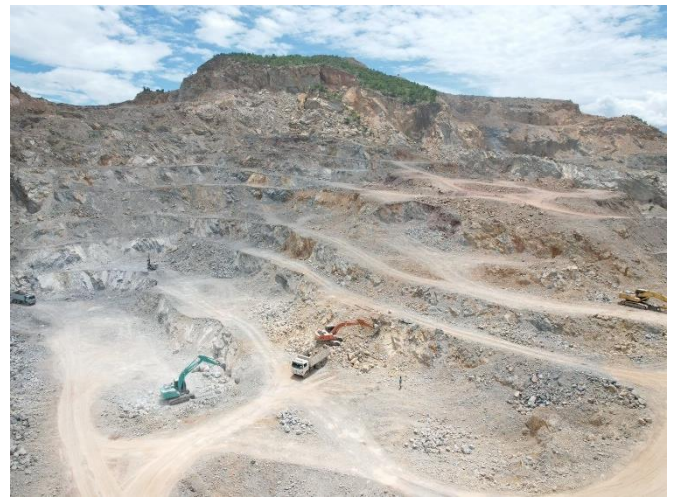
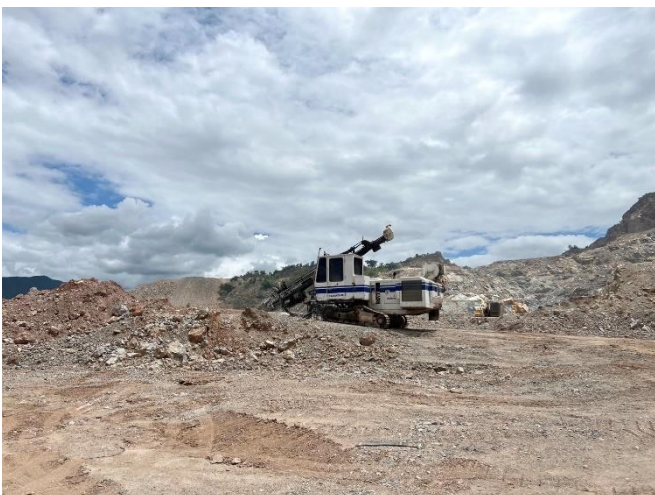
รูปที่ 2-2 หน้าเหมืองที่มีการปรับแต่งให้เป็นไปตามที่แผนผัง
โครงการกำหนด

2. กำหนดการเปิดหน้าเหมืองให้มีทิศทางและลำดับขั้นตอน ตลอดจนขอบเขตพื้นที่ทำเหมืองตามแผนผังโครงการทำเหมืองอย่างเคร่งครัด การออกแบบหน้าเหมืองให้มีลักษณะชั้นบันได มีความสูงของแต่ละชั้นบันไดสูงไม่เกิน 10 เมตร ความกว้างของแต่ละชั้นบันไดไม่น้อยกว่า 10 เมตร และควบคุมความลาดชันของหน้าเหมืองโดยรวมไม่เกิน 45 องศา ทั้งนี้หากยังเปิดหน้าเหมืองด้านที่ติดกับประทานบัตรข้างเคียงยังไม่แล้วเสร็จให้แต่ละรายออกแบบหน้าเหมืองให้มีลักษณะชั้นบันไดเช่นเดียวกับด้านอื่น ๆ	- ทางโครงการ มีการดำเนินการทำเหมืองตามที่แผนผังโครงการทำเหมืองกำหนด โดยทำการเปิดหน้าเหมืองให้มีลักษณะชั้นบันได มีความสูงของแต่ละชั้นบันไดสูงไม่เกิน 10 เมตร ความกว้างของแต่ละชั้นบันไดไม่น้อยกว่า 10 เมตร และควบคุมความลาดชันของหน้าเหมืองโดยรวมไม่เกิน 45 องศา ซึ่งหน้าเหมืองของโครงการอยู่ในขั้นตอนการปรับแต่งให้เป็นไปตามที่แผนผังโครงการกำหนด	- ไม่มี	- แสดงในรูปที่ 2-2 หน้าเหมืองที่มีการปรับแต่งให้เป็นไปตามที่แผนผังโครงการกำหนด

มาตรการป้องกันและแก้ไขผลกระทบสิ่งแวดล้อม	ผลการปฏิบัติตามมาตรการ	ปัญหา อุปสรรค ข้อเสนอแนะ	รูปประกอบมาตรการ
<p>1. ทรัพยากรสิ่งแวดล้อมทางกายภาพ</p> <p>1.1. สภาพภูมิประเทศ</p> <ul style="list-style-type: none"> - ระยะดำเนินการทำเหมือง 1) กำหนดเปิดหน้าเหมืองโดยวิธีเหมืองทาบในลักษณะขั้นบันไดและให้ความสูงของชั้นบันไดประมาณ 5-10 เมตร ความกว้างไม่น้อยกว่าความสูง 7 เมตร ความลาดเอียงทั้งหมดของบ่อเหมืองไม่เกิน 55 องศา 	<ul style="list-style-type: none"> - ทางโครงการดำเนินการทำเหมืองตามที่แผนผังโครงการทำเหมืองและมาตรการฉบับร่วมแผนผังโครงการทำเหมืองดอยโก๊ะเขี้ยกำหนดให้มีความปลอดภัยมากขึ้น โดยทำเหมืองให้มีลักษณะขั้นบันได มีความสูงของแต่ละชั้นบันไดสูงไม่เกิน 10 เมตร ความกว้างของแต่ละชั้นบันไดไม่น้อยกว่า 10 เมตร และควบคุมความลาดชันของหน้าเหมืองโดยรวมไม่เกิน 45 องศา ซึ่งหน้าเหมืองของโครงการอยู่ในขั้นตอนการปรับแต่งให้เป็นไปตามที่แผนผังโครงการกำหนด 	<ul style="list-style-type: none"> - ไม่มี 	<ul style="list-style-type: none"> - แสดงในรูปที่ 2-2 หน้าเหมืองที่มีการปรับแต่งให้เป็นไปตามที่แผนผังโครงการกำหนด

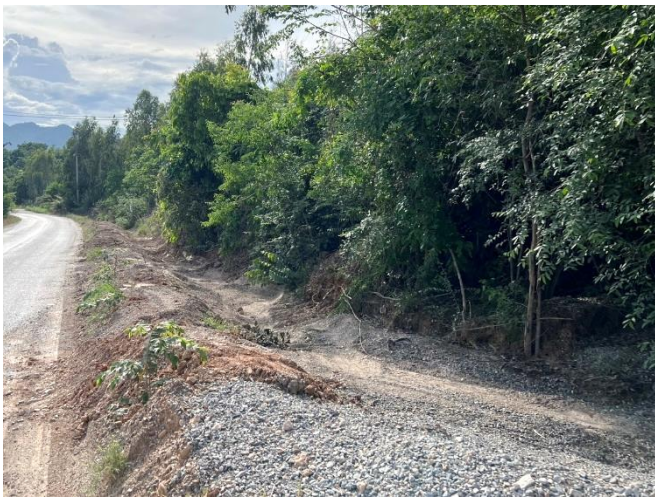
รูปที่ 2-6 ค้นทำนบดิน ร่องระบายน้ำบริเวณจุดเก็บกองเปลือกดินและเศษหิน

มาตรการป้องกันและแก้ไขผลกระทบสิ่งแวดล้อม	ผลการปฏิบัติตามมาตรการ	ปัญหา อุปสรรค ข้อเสนอแนะ	รูปประกอบมาตรการ
<p>5. ให้จัดเตรียมพื้นที่เก็บกักเปลือกดิน และเศษหินชั่วคราว ตามที่กำหนดในแผนผังโครงการทำเหมือง เพื่อรองรับปริมาณเปลือกดินและเศษหินที่ขุดเปิดในพื้นที่ประทานบัตรร่วมแผนผังโครงการฯ พร้อมจัดให้มีร่องระบายน้ำเพื่อชักน้ำชะล้างให้ไหลลงสู่บ่อดักตะกอน ดังนี้</p> <p>5.1. ประทานบัตรที่ 31246/16153 ของ บริษัท เขตศิลา จำกัด บริเวณ ศ1 เนื้อที่ประมาณ 7 ไร่</p> <p>5.2. ประทานบัตรที่ 31228/15743 ของ ห้างหุ้นส่วนจำกัด เชียงใหม่ให้เชียงใหม่ บริเวณ ศ2 เนื้อที่ประมาณ 5 ไร่</p> <p>5.3. ประทานบัตรที่ 20670/16297 ของ บริษัท เอ็มแพค ไมนิ่ง จำกัด บริเวณ ศ3 และ ศ4 เนื้อที่ประมาณแห่งละ 6 ไร่</p> <p>5.4. ประทานบัตรที่ 31224/15464 ของ บริษัท สหพนาสิทธิ์ จำกัด บริเวณ ศ5 เนื้อที่ประมาณ 3 ไร่</p>	<p>- ทางโครงการมีการจัดเตรียมจุดเก็บกักเปลือกดินและเศษหินของ ห้างหุ้นส่วนจำกัด เชียงใหม่ให้เชียงใหม่ บริเวณ ศ2 เนื้อที่ประมาณ 5 ไร่ เพื่อรองรับปริมาณเปลือกดินและเศษหินที่ขุดเปิดในพื้นที่ประทานบัตรร่วมแผนผังโครงการฯ พร้อมจัดให้มีร่องระบายน้ำเพื่อชักน้ำชะล้างให้ไหลลงสู่บ่อดักตะกอน</p>	<p>- ไม่มี</p>	<p>- แสดงในรูปที่ 2-5 จุดเก็บกักเปลือกดินและเศษหิน ศ2</p> <p>- แสดงในรูปที่ 2-6 คันทำนบดินร่องระบายน้ำบริเวณจุดเก็บกักเปลือกดินและเศษหิน</p>

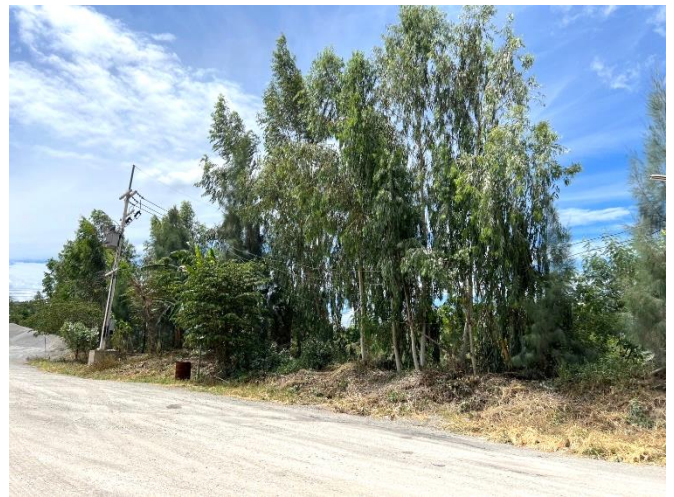
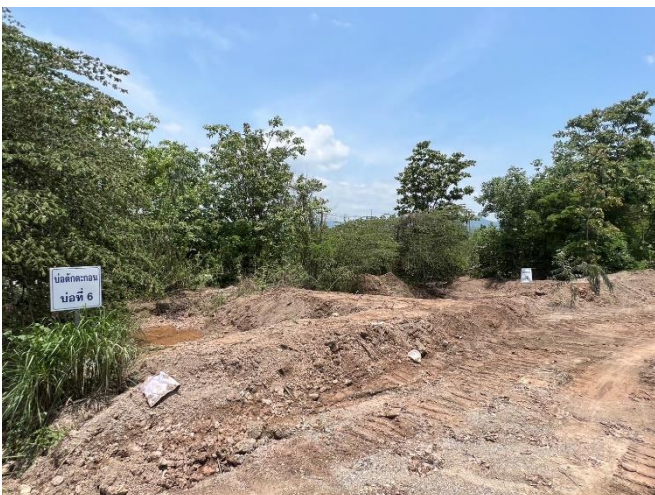
รูปที่ 2-7 ค้นทำนบดิน คุระบายน้ำตามแนวเขตในพื้นที่เว้นการทำเหมือง ในระยะ 10 เมตร

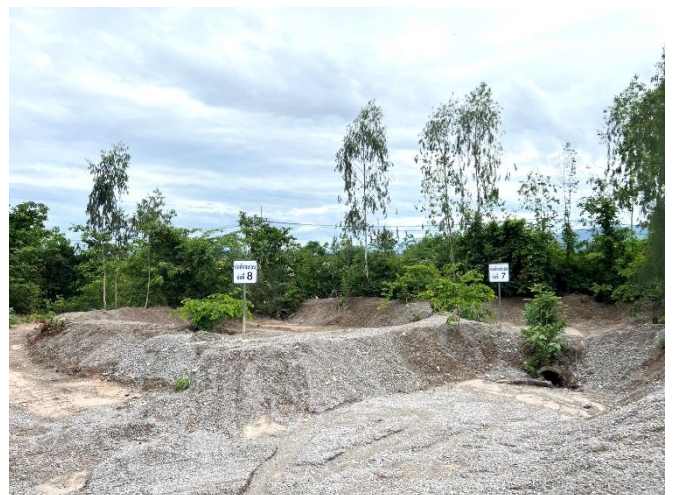
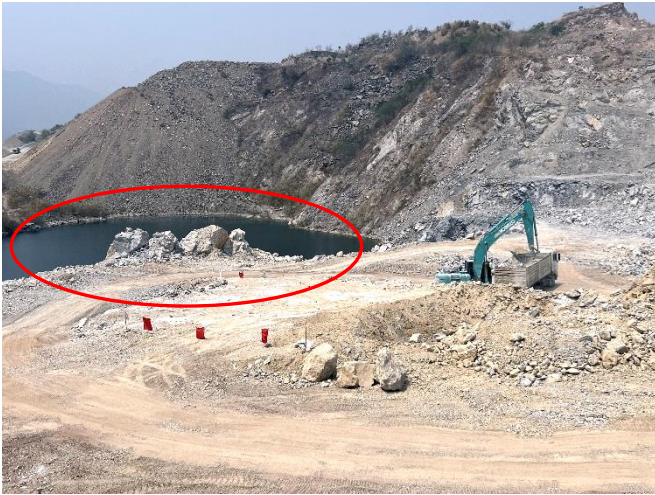
รูปที่ 2-8 บ่อดักตะกอนเพื่อรองรับรับชะล้างตามแนวเขตในพื้นที่เว้นการทำเหมือง ระยะ 10 เมตร

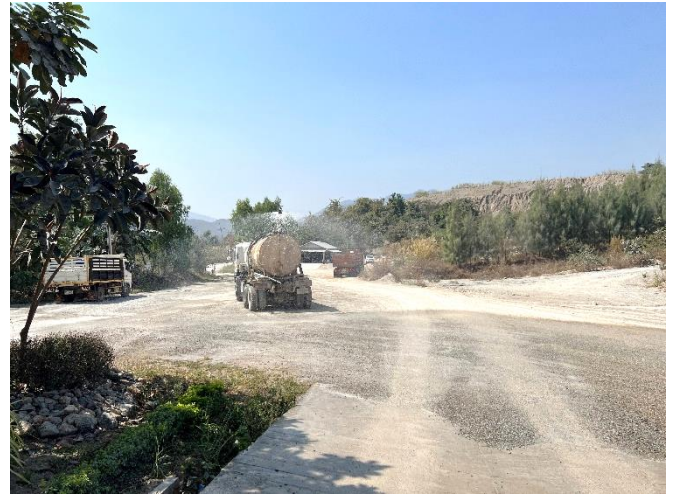
รูปที่ 2-9 จุดที่เป็นพื้นที่ต่ำที่ใช้เป็นพื้นที่รองรับปริมาณน้ำ
ไหลบ่าจากพื้นที่หน้าเหมือง

<p>8. ออกแบบให้มีบ่อรองรับน้ำบริเวณพื้นที่ต่ำให้เป็นพื้นที่รองรับปริมาณน้ำไหลบ่าจากพื้นที่หน้าเหมืองของแต่ละแห่งในช่วงฤดูฝน และขุดลอกตะกอนดินจากบ่อดังกล่าวอย่างน้อยปีละ 1 ครั้ง เพื่อรองรับปริมาณน้ำฝนชะล้างได้อย่างมีประสิทธิภาพ</p>	<p>- โครงการได้มีการออกแบบให้มีจุดที่เป็นพื้นที่ต่ำที่ใช้เป็นพื้นที่รองรับปริมาณน้ำไหลบ่าจากพื้นที่หน้าเหมือง</p>	<p>- ไม่มี</p>	<p>- แสดงในรูปที่ 2-9 จุดที่เป็นพื้นที่ต่ำที่ใช้เป็นพื้นที่รองรับปริมาณน้ำไหลบ่าจากพื้นที่หน้าเหมือง</p>

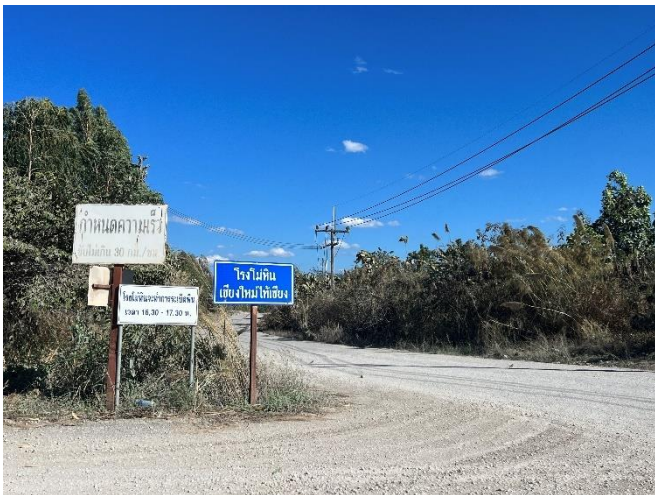
รูปที่ 2-10 การฉีดพรมน้ำภายในโครงการ

มาตรการป้องกันและแก้ไขผลกระทบสิ่งแวดล้อม	ผลการปฏิบัติตามมาตรการ	ปัญหา อุปสรรค ข้อเสนอแนะ	รูปประกอบมาตรการ
9. จัดให้มีรถบรรทุกน้ำ เพื่อใช้ฉีดพรมเส้นทางลำเลียงแร่ในพื้นที่โครงการตลอดจนเส้นทางขนส่งจากพื้นที่โครงการสู่พื้นที่ภายนอก อย่างน้อยวันละ 3-4 ครั้ง หรือตามความเหมาะสมกับสภาพภูมิอากาศเพื่อลดการฟุ้งกระจายของฝุ่นละออง	- โครงการจัดให้มีรถบรรทุกน้ำฉีดพรมน้ำบริเวณเส้นทางลำเลียงแร่อย่างสม่ำเสมอวันละ 3-4 ครั้ง	- ไม่มี	- แสดงในรูปที่ 2-10 การฉีดพรมน้ำภายในโครงการ

1.2. คุณภาพอากาศ 1) ทำการฉีดพรมน้ำบริเวณเส้นทางขนส่งแร่ บริเวณหน้าเหมืองไปยังโรงโม่หินเพื่อมิให้เกิดการฟุ้งกระจายของฝุ่นตลอดเส้นทางขนส่งแร่ ความถี่ในการฉีดพรมขึ้นกับสภาวะของลักษณะอากาศและปริมาณการขนส่งหรืออย่างน้อยวันละ 2 ครั้ง	- ทางโครงการได้ทำการฉีดพรมน้ำบริเวณเส้นทางขนส่งแร่ บริเวณหน้าเหมืองไปยังโรงโม่หินเพื่อมิให้เกิดการฟุ้งกระจายของฝุ่นตลอดเส้นทางขนส่งแร่ ทั้งช่วงเช้าและช่วงบ่าย	- ไม่มี	- แสดงในรูปที่ 2-10 การฉีดพรมน้ำในโครงการ

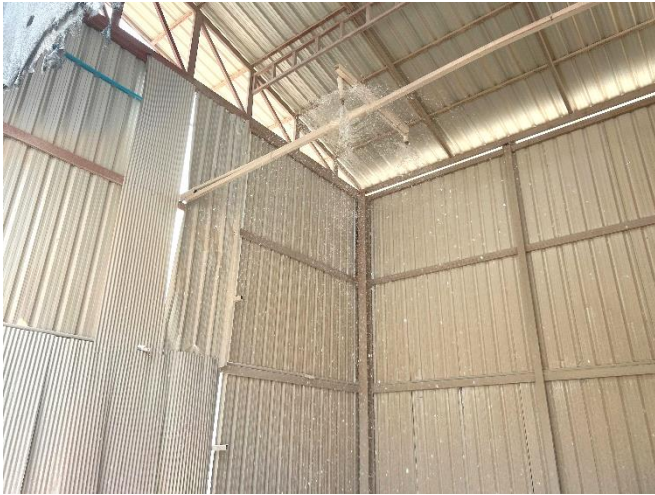
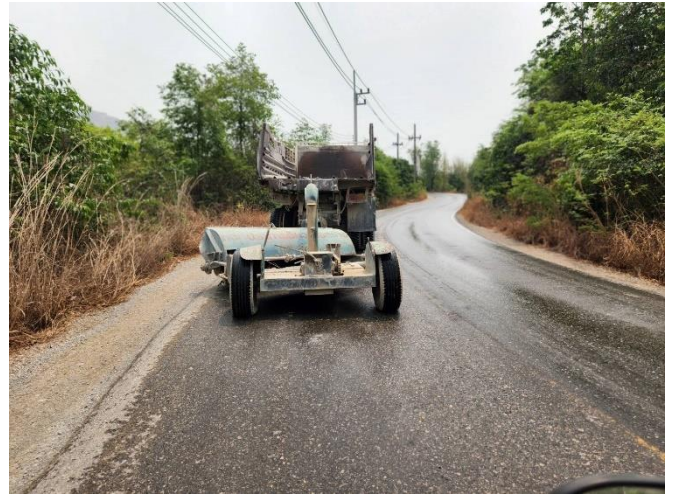
รูปที่ 2-22 ก. โรงโม่หินที่เป็นระบบปิด และมีการติดตั้งระบบ
สเปรย์น้ำ

มาตรการป้องกันและแก้ไขผลกระทบสิ่งแวดล้อม	ผลการปฏิบัติตามมาตรการ	ปัญหา อุปสรรค ข้อเสนอแนะ	รูปประกอบมาตรการ
<p>2) การสร้างโรงโม่หินจะต้องมีระบบป้องกันผลกระทบสิ่งแวดล้อมตามประกาศกรมทรัพยากรธรณีเรื่องการประกอบกิจการโรงโม่หิน (พ.ศ. 2539) เช่น</p> <ul style="list-style-type: none"> - จัดสร้างโรงเรือนปิดคลุมเครื่องจักรและสายพานให้เป็นระบบปิด - จัดให้มีระบบสเปรย์น้ำบริเวณปากไม่ทุกจุด ตะแกรงคัดขนาด ปลายสายพานลำเลียง - ถนนภายในโรงแร่ต้องบดอัดให้แน่น อยู่ในสภาพที่มั่นคง แข็งแรงหรือลาดยาง เพื่อให้สามารถรองรับการใช้งานของโครงการได้ - ล้างทำความสะอาดฝุ่นสะสมสัปดาห์ละ 1 ครั้ง - ปรับปรุงลานกองแร่โดยบดอัดแน่น และล้างทำความสะอาดฝุ่นสะสมบนลานกองแร่อย่างน้อยสัปดาห์ละ 1 ครั้ง - ให้สร้างลานล้างล้อบริเวณก่อนเข้าออกจากโรงโม่หิน 	<ul style="list-style-type: none"> - โรงโม่หินของโครงการมีระบบป้องกันผลกระทบสิ่งแวดล้อมตามประกาศกรมทรัพยากรธรณีเรื่องการประกอบกิจการโรงโม่หิน (พ.ศ. 2539) เช่น - โครงการได้จัดสร้างโรงเรือนปิดคลุมเครื่องจักรและสายพานให้เป็นระบบปิด - โครงการได้จัดให้มีระบบสเปรย์น้ำบริเวณปากไม่ทุกจุด ตะแกรงคัดขนาด ปลายสายพานลำเลียง - โครงการมีการดูแลรักษาถนนภายในโรงแร่ ให้อัดแน่นและมีสภาพที่มั่นคงแข็งแรงอยู่เสมอ เพื่อให้สามารถรองรับการใช้งานของโครงการได้ และมีการล้างทำความสะอาดฝุ่นสะสมสัปดาห์ละ 1 ครั้ง - โครงการได้ทำการปรับปรุงลานกองแร่โดยมีการบดอัดแน่นและล้างทำความสะอาดฝุ่นสะสมบนลานกองแร่ อย่างน้อยสัปดาห์ละ 1 ครั้ง - โครงการได้ดำเนินการสร้างลานล้างล้อบริเวณก่อนเข้าออกจากโรงโม่ 	<ul style="list-style-type: none"> - ไม่มี 	<ul style="list-style-type: none"> - แสดงในรูปที่ 2-22 ก. โรงโม่หินที่เป็นระบบปิด และมีการติดตั้งระบบสเปรย์น้ำ - แสดงในรูปที่ 2-22 ข. การทำความสะอาดถนนทางเข้าโครงการ การร่วมแผนผังโครงการทำเหมืองดอยไก่เขี่ย - แสดงในรูปที่ 2-22 ค. ลานล้างล้อรถ

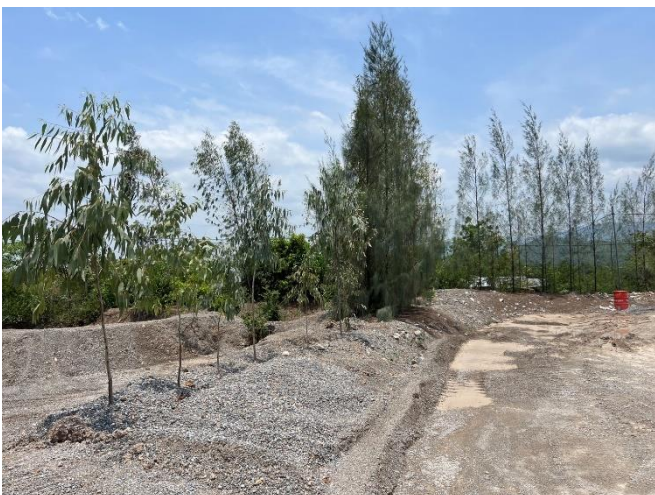
รูปที่ 2-23 ก. ค้นทำนบดินรอบโรงโม่และจุดเก็บกองเปลือกดิน

<p>1.3. ทรัพยากรน้ำ</p> <p>1) ให้จัดสร้างคันทำนบกั้นดินอัดแน่นและระบายน้ำโดยรอบพื้นที่โรงโม่หินและลานเก็บกองดินมูลทราย ขนาดกว้างประมาณ 1 เมตร ลึกประมาณ 0.40 เมตร ท้องคูกว้างประมาณ 0.20 เมตร ให้ระบายลงสู่บ่อเก็บขังน้ำที่มีขนาด 2.6 ไร่ เพื่อให้มีการตกตะกอนป้องกันการชะล้างตะกอนดินออกสู่ภายนอกโดยตรง</p>	<ul style="list-style-type: none"> - โครงการมีการจัดสร้างระบายน้ำรอบโรงโม่หินและจุดเก็บกองเปลือกดินซึ่งอยู่บริเวณใกล้เคียงกัน เพื่อระบายลงสู่บ่อเก็บกักน้ำ 	<ul style="list-style-type: none"> - ไม่มี 	<ul style="list-style-type: none"> - แสดงในรูปที่ 2-23 ก. คันทำนบกั้นดินรอบโรงโม่และจุดเก็บกองเปลือกดิน - แสดงในรูปที่ 2-23 ข. ระบายน้ำ - แสดงในรูปที่ 2-23 ค. บ่อเก็บกักน้ำเพื่อให้มีการตกตะกอนป้องกันการชะล้างตะกอนดินออกสู่ภายนอกโดยตรง
<p>2) จัดทำระบายน้ำขนาดกว้าง 1.5 เมตร ลึก 0.5 เมตร ท้องคูกว้าง 0.5 เมตร ริมเส้นทางขนส่งแร่ระบายลงสู่ห้วยริมทางหลวง 108</p>	<ul style="list-style-type: none"> - โครงการมีการสร้างระบายน้ำริมเส้นทางขนส่งแร่ เพื่อช่วยในการระบายน้ำภายนอกโครงการ ลงสู่ห้วยริมทางหลวง 108 	<ul style="list-style-type: none"> - ไม่มี 	<ul style="list-style-type: none"> - แสดงในรูปที่ 2-24 ระบายน้ำริมเส้นทางขนส่งแร่ภายนอกโครงการ

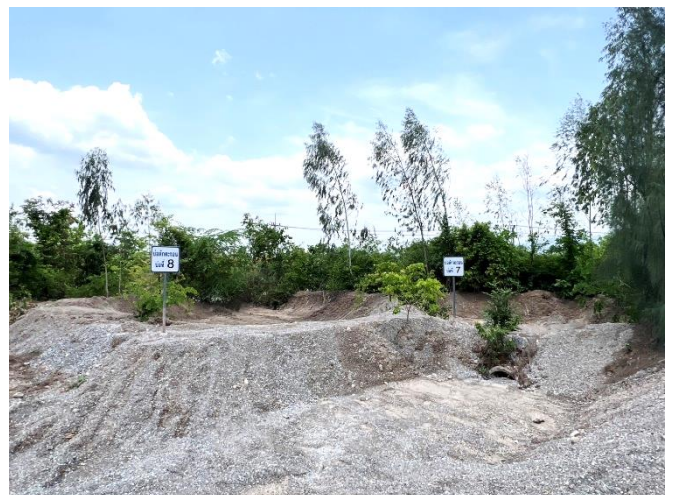
รูปที่ 2-23 ข. คูระบายน้ำ

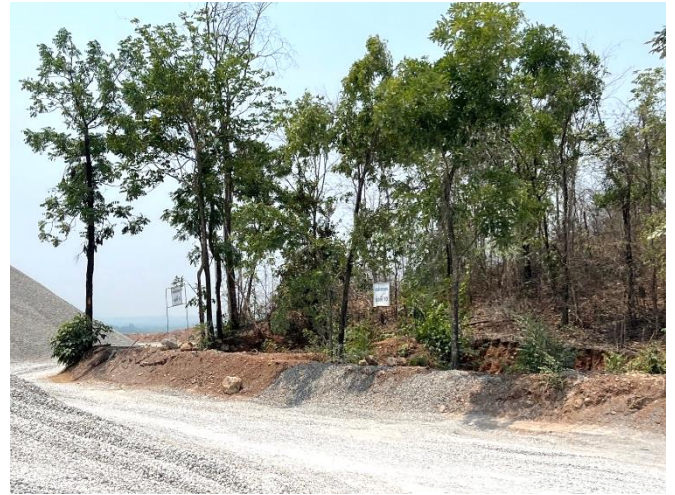
รูปที่ 2-24 คูระบายน้ำริมเส้นทางขนส่งแร่ภายนอก
โครงการ

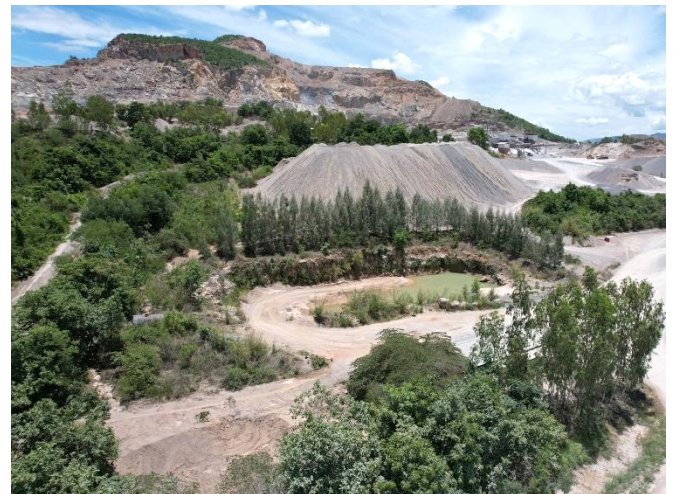
รูปที่ 2-25 (ต่อ) คันทำนบดิน คูระบายน้ำ และบ่อกักเก็บ
น้ำฝนของโครงการ

มาตรการป้องกันและแก้ไขผลกระทบสิ่งแวดล้อม	ผลการปฏิบัติตามมาตรการ	ปัญหา อุปสรรค ข้อเสนอแนะ	รูปประกอบมาตรการ
3) จัดสร้างคันทำนบดินบนลานหน้าเหมืองระดับต่ำสุดในทุก ระยะการทำเหมืองหรือเพื่อใช้พื้นที่ช่วยชะลอการไหลของน้ำฝนชะล้าง หน้าเหมืองออกสู่ภายนอกในกรณีที่มีฝนตกหนัก	- เนื่องจากโครงการมีการเข้าพื้นที่พิเศษด้านทิศใต้ ของประทานบัตรเดิม จึงทำการจัดสร้างคันทำนบดิน คุระบายน้ำและบ่อกักเก็บน้ำฝน เพื่อ ช่วยชะลอการไหลของน้ำฝนชะล้างหน้าเหมืองออกสู่ภายนอกในกรณีที่ มีฝนตกหนัก	- ไม่มี	- แสดงในรูปที่ 2-25 คันทำนบดิน คุระบายน้ำ และบ่อกักเก็บน้ำฝน ของโครงการ

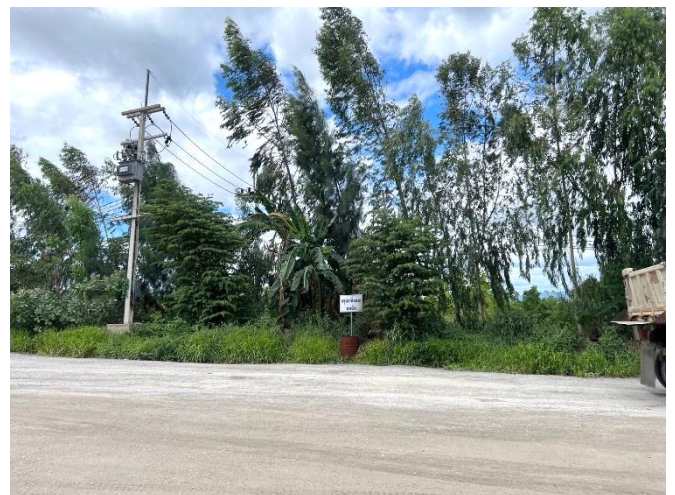
รูปที่ 2-26 คันทำนบดินที่มีการปลูกพืชคลุมดิน และไม้ยืนต้น

4) ปลูกพืชตระกูลถั่ว ปกคลุมกองมูลดินทรายและคันทำนบดิน อัดแน่นทั้งหมดให้หนาแน่นตลอดอายุประทานบัตร	- ทางโครงการยังมีกองเปลือกดินไม่มาก เนื่องจากเปลือกดินมีการใช้ ในการปรับพื้นที่ ซ่อมแซมคันทำนบดิน จึงมีการปลูกพืชคลุมดินบริเวณคัน ทำนบดินเสียเป็นส่วนใหญ่	- ไม่มี	- แสดงในรูปที่ 2-26 คันทำนบดินที่ มีการปลูกพืชคลุมดินและไม้ยืน ต้น

<ul style="list-style-type: none"> - ระยะหลังการทำเหมืองและการฟื้นฟูพื้นที่ผ่านการทำเหมือง 4 ปี และ 7 ปี 1) ปรับแต่งชั้นบันไดและตรวจสอบความเสถียรภาพขอบบ่อเหมืองในแต่ละด้านให้มีความลาดชันรวมไม่เกิน 55 องศา พร้อมปลูกพืชคลุมดินเพื่อป้องกันการพังถล่มของหน้าเหมือง 	<ul style="list-style-type: none"> - ทางโครงการมีแผนการฟื้นฟูพื้นที่การทำเหมืองตามมาตรการฯ ฉบับร่วมแผนผังฯ กำหนด เช่น การสร้างคันทำนบดิน และดูแลเสถียรภาพขอบบ่อเหมืองในแต่ละด้านให้มีความลาดชันรวมไม่เกิน 45 องศา 	<ul style="list-style-type: none"> - ไม่มี 	<ul style="list-style-type: none"> - แสดงในรูปที่ 2-26 คันทำนบดินที่มีการปลูกพืชคลุมดิน และไม้ยืนต้น
