## บทที่ 2

### ผลการปฏิบัติตามมาตรการป้องกันและแก้ไขผลกระทบสิ่งแวดล้อม และมาตรการติดตามตรวจสอบผลกระทบสิ่งแวดล้อม

การตรวจสอบผลการปฏิบัติตามมาตรการป้องกันและแก้ไขผลกระทบสิ่งแวดล้อม ของ บริษัท แอล. เอส. ไมนิ่ง จำกัด ชนิดแร่ยิปซัมและแอนไฮไดรต์ ที่ตำบลคลองปราบ อำเภอบ้านนาสาร จังหวัดสุราษฎร์ธานี อ้างอิงจากการกำหนดเงื่อนไขมาตรการด้านสิ่งแวดล้อม ประกอบการเห็นชอบให้ต่ออายุประธานบัตร โดย กรมอุตสาหกรรมพื้นฐานและการเหมืองแร่ เริ่มตั้งแต่วันที่ 16 ตุลาคม 2558 ถึงวันที่ 15 ตุลาคม 2568 โดยผู้ถือประธานบัตรได้มอบหมายให้ บริษัท อะตอม เอ็นไวรอนเมนทอล คอนซัลแตนท์ จำกัด เป็นผู้จัดทำรายงานผลการปฏิบัติตามมาตรการป้องกันและแก้ไขผลกระทบสิ่งแวดล้อม และมาตรการติดตามตรวจสอบคุณภาพสิ่งแวดล้อม ดำเนินการเมื่อวันที่ 26-29 มีนาคม 2567 และจัดทำรายงานเพื่อนำเสนอต่อสำนักงานนโยบายและแผนทรัพยากรธรรมชาติและสิ่งแวดล้อม และกรมอุตสาหกรรมพื้นฐานและการเหมืองแร่ รวมทั้งหน่วยงานที่เกี่ยวข้อง ตามรอบเวลาครั้งปีแรกของปี 2567 ช่วงระหว่างเดือนมกราคม - มิถุนายน 2567 ผลการปฏิบัติตามมาตรการฯ (ตามเงื่อนไขมาตรการป้องกันและแก้ไขผลกระทบสิ่งแวดล้อม สำหรับคำขอต่ออายุประธานบัตร) แสดงดังตารางที่ 2-1 ผลการปฏิบัติตามมาตรการฯ ที่ได้รับความเห็นชอบจากคณะกรรมการคณะกรรมการผู้ชำนาญการพิจารณารายงานการวิเคราะห์ผลกระทบสิ่งแวดล้อมด้านโครงการเหมืองแร่ในกา

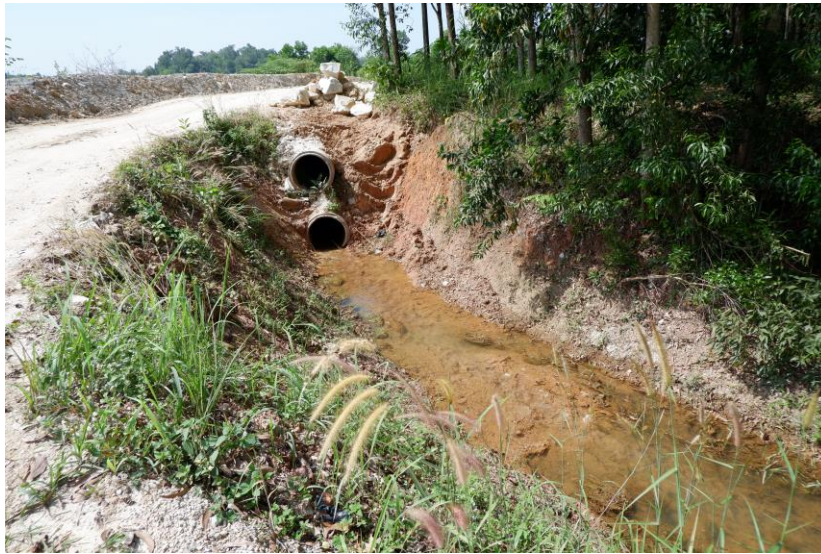
ภาพถ่ายที่ 2-1 การเว้นระยะไม่ทำเหมืองจากห้วยดอนซอ

เงื่อนไขตามมาตรการ	ผลการปฏิบัติตามมาตรการ	ปัญหา อุปสรรค ที่ไม่สามารถปฏิบัติตามมาตรการ และแนวทางแก้ไข
1. ให้เว้นแนวเขตไม่ทำเหมืองเข้าใกล้ทางน้ำสาธารณะห้วยดอนซอช่วงไหลผ่านระหว่างแนวหมุดหลักเขตที่ 13-17 และ 17- 1 ทางด้านทิศเหนือ ในระยะไม่น้อยกว่า 12 เมตร และจัดทำป้ายหรือสัญลักษณ์ที่แสดงให้เห็นแนวเขตที่เว้นไม่มีการทำเหมืองให้มองเห็นชัดเจน พร้อมทั้งปลูกไม้ยืนต้นเพิ่มเติมในบริเวณพื้นที่ที่ไม่มีการทำเหมืองให้มีความหนาแน่น	ปฏิบัติตามมาตรการ โดยเว้นแนวเขตไม่ทำเหมืองเข้าใกล้ทางน้ำสาธารณะห้วยดอนซอ ช่วงไหลผ่านระหว่างแนวหมุดหลักเขตที่ 13- 17 และ 17-1 ทางด้านทิศเหนือ ในระยะไม่น้อยกว่า 12 เมตร และจัดทำป้ายหรือสัญลักษณ์ที่แสดงให้เห็นแนวเขตที่เว้นไม่มีการทำเหมืองให้มองเห็นชัดเจน พร้อมทั้งปลูก ไม้ยืนต้น (รูปที่ 2-1 และเอกสารแนบ 1)	ไม่มี -

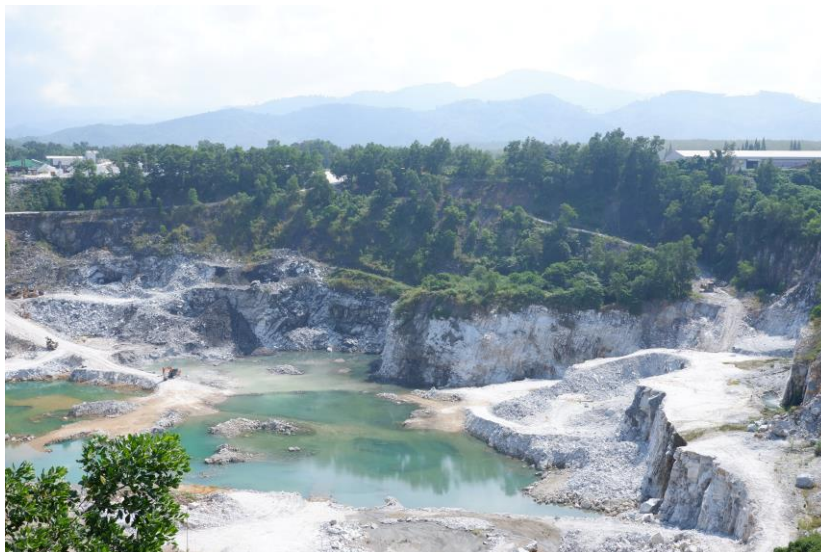
ภาพถ่ายที่ 2-2 หน้าเหมืองปัจจุบัน

2. ให้เปิดการทำเหมืองเพื่อทำการผลิตแร่ตามแผนผังโครงการทำเหมือง โดยเปิดเหมืองในลักษณะขั้นบันได มีความสูงไม่เกิน 10 และ 5 เมตร โดยขั้นบันไดที่มีความสูง 10 เมตร จะกำหนดความกว้างไม่น้อยกว่า 5.3 เมตร ส่วนขั้นบันไดที่มีความสูง 5 เมตร จะกำหนดความกว้างไม่น้อยกว่า 2.6 เมตร ตามลำดับ โดยออกแบบให้หน้าเหมืองที่อยู่ระหว่างการทำ เหมืองผลิตแร่มีหน้า Bench เอียงประมาณ 75-80 องศา ทั้งนี้ จะต้องควบคุมความลาดชันสุดท้าย (Overall Slope) ของหน้าเหมืองให้อยู่ในช่วง 56-60 องศา	ปฏิบัติตามมาตรการ โดยทำการผลิตแร่ตามแผนผังโครงการทำเหมือง โดยเปิดเหมืองในลักษณะ ขั้นบันได (รูปที่ 2-2 และเอกสารแนบ 1)	ไม่มี -

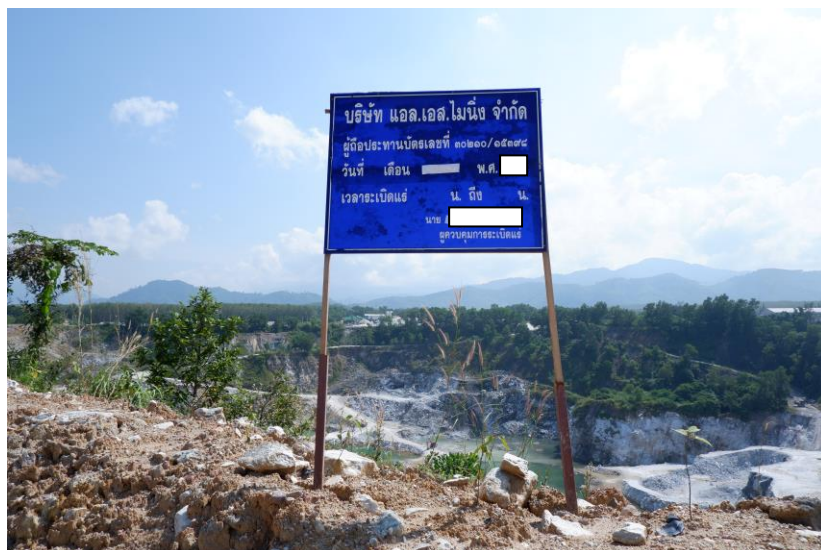
ภาพถ่ายที่ 2-3 ป้ายแสดงวันเดือนปี เวลาระเบิด

3. ให้ออกแบบการใช้ปริมาณวัตถุระเบิดตามแผนผังโครงการทำเหมือง โดยให้ใช้ปริมาณวัตถุระเบิดสูงสุดไม่เกิน 66 กิโลกรัม/จังหวัดหวะถ่วง โดยทำการระเบิดวันละ 1 ครั้ง ในเวลา ประมาณ 16.00 -17.00 น. โดยก่อนการระเบิด จะต้องจัดให้มีเจ้าหน้าที่ตรวจสอบพื้นที่โดยรอบในรัศมี 100 เมตร และใช้สัญญาณเตือนก่อนทำการระเบิดให้ได้ยินชัดเจนในรัศมี 500 เมตร จากจุดที่ระเบิด พร้อมทั้งมีป้ายแสดงเวลาการระเบิดในบริเวณพื้นที่โครงการและเส้นทางใกล้เคียงให้มองเห็นชัดเจน และห้ามทำเหมืองหรือมีการระเบิดในเวลากลางคืนโดยเด็ดขาด	ปฏิบัติตามมาตรการ โดยออกแบบการใช้ปริมาณวัตถุระเบิดตามแผนผังโครงการทำเหมือง โดยใช้ปริมาณวัตถุระเบิดสูงสุดไม่เกิน 66 กิโลกรัม/จังหวัดหวะถ่วง โดยทำการระเบิดวันละ 1 ครั้ง ในเวลาประมาณ 16.00 -17.00 น.(รูปที่ 2-3 และเอกสารแนบ 2)	ไม่มี

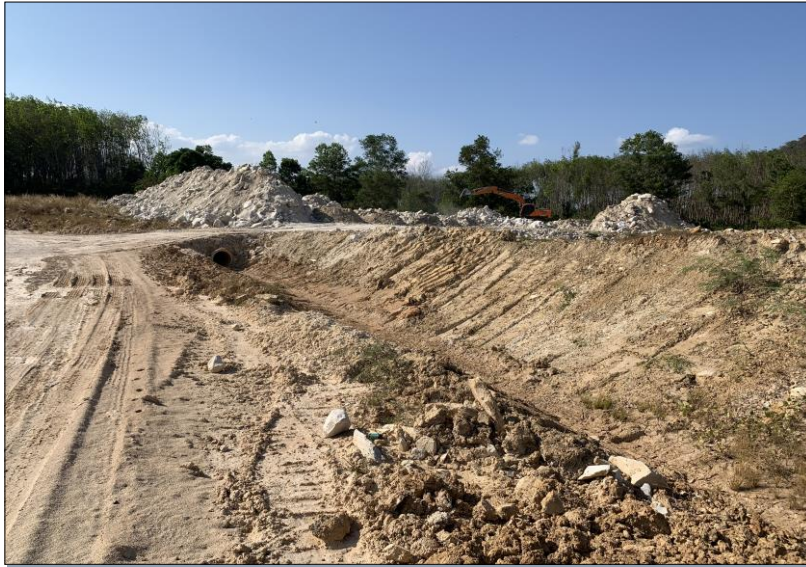
ภาพถ่ายที่ 2-4 สร้างคันทำนบระบายน้ำโดยรอบพื้นที่เก็บกองเปลือกดินและเศษหิน

เงื่อนไขตามมาตรการ	ผลการปฏิบัติตามมาตรการ	ปัญหา อุปสรรค ที่ไม่สามารถปฏิบัติตามมาตรการ และแนวทางแก้ไข
4. ให้นำเปลือกดินและเศษหินที่เกิดจากการทำเหมืองไปเก็บกองในพื้นที่เก็บกองเปลือกดินบริเวณหมายเลข “ด1” พื้นที่ ประมาณ 3 ไร่ และ “ด2” พื้นที่ ประมาณ 5.5 ไร่ ที่จัดเตรียมไว้ โดยเก็บกองเป็นชั้นชั้นละ 3 และ 5 เมตร จำนวน 2 ชั้น รวมสูงไม่เกิน 8 เมตร และควบคุมความลาดชันไม่เกิน 33 องศา พร้อมทั้งให้ดำเนินการปลูกพืชคลุมดินและไม้ยืนต้น บริเวณที่เก็บกองเปลือกดินเป็นช่วงๆ ทุกปี เพื่อป้องกันการพังทลายของเปลือกดินและฟื้นฟูสภาพพื้นที่ให้ใกล้เคียงกับสภาพแวดล้อมโดยรอบ	ปฏิบัติตามมาตรการ นำเปลือกดินและเศษหินที่เกิดจากการทำเหมืองไปเก็บกองในพื้นที่เก็บกองเปลือกดิน และปลูกพืชคลุมดินและไม้ยืนต้นบริเวณที่เก็บกองเปลือกดิน (รูปที่ 2-4 และเอกสารแนบ 1)	ไม่มี

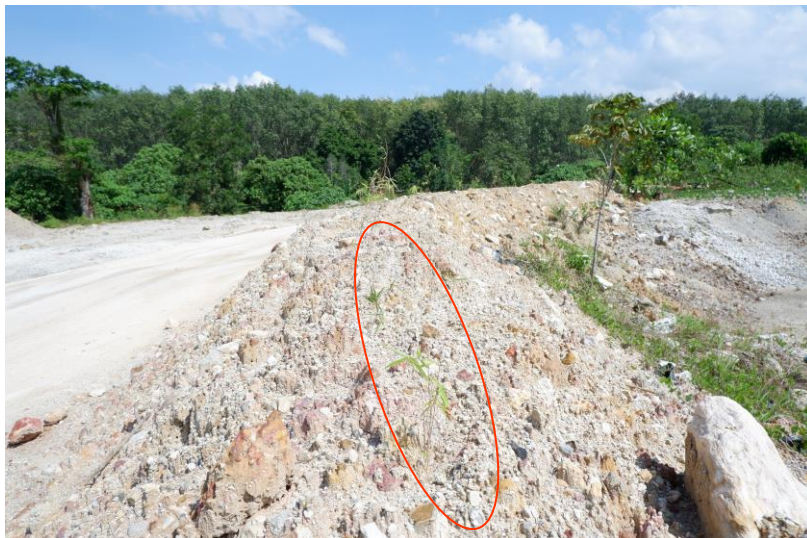
ภาพถ่ายที่ 2-5 สร้างคันทำนบโดยรอบบ่อเหมืองและปลุกต้นไม้

5. ให้จัดสร้างคันทำนบดินตามแนวขอบเขตบ่อเหมือง ความยาวประมาณ 800 เมตร โดยคันทำนบดินมีขนาดความกว้างที่ฐาน 3 เมตร สูง 1.5-2 เมตร และความกว้างสันคันทำนบ 1.5 เมตร และระบายน้ำขนาดความกว้างท้องร่อง 0.75 เมตร ลึก 1 เมตร ด้านบนกว้าง 1.5 เมตร พร้อมทั้งปลูกพืชคลุมดินและไม้ยืนต้นบนแนวคันดิน เพื่อป้องกันการชะล้างพังทลายของแนวคันดิน และตรวจสอบระบายน้ำให้ใช้การได้ดีอยู่เสมอ โดยห้ามระบายน้ำออกสู่ภายนอกพื้นที่โครงการ แต่หากมีความจำเป็นต้องสูบน้ำออกนอกพื้นที่โครงการให้สูบน้ำเฉพาะน้ำใส และต้องทำการบำบัดคุณภาพน้ำให้อยู่ในเกณฑ์มาตรฐานก่อนเท่านั้น หากแหล่งน้ำใช้ผิวดินของราษฎรบริเวณ ใกล้เคียงโครงการได้รับผลกระทบจากการทำเหมือง ทางโครงการจะต้องจัดหาแหล่งน้ำใช้ชดเชยให้กับราษฎรที่ได้รับผลกระทบให้มีน้ำใช้อย่างพอเพียง	ปฏิบัติตามมาตรการจัดสร้างคันทำนบดินตาม แนวขอบเขตบ่อเหมือง ความยาวประมาณ 800 เมตร โดยคันทำนบดินมีขนาดความกว้าง ที่ฐาน 3 เมตร สูง 1.5-2 เมตร และความ กว้างสันคันทำนบ 1.5 เมตร และระบายน้ำ ขนาดความกว้างท้องร่องด้านล่าง 0.75 เมตร ลึก 1 เมตร ด้านบนกว้าง 1.5 เมตร พร้อมทั้งปลูกพืชคลุมดินและไม้ยืนต้นบนแนวคันดิน เพื่อป้องกันการชะล้างพังทลายของแนวคันดิน และตรวจสอบระบายน้ำให้ใช้การได้ดีอยู่ เสมอและไม่ระบายน้ำออกสู่ภายนอกพื้นที่ โครงการ (รูปที่ 2-5)	ไม่มี

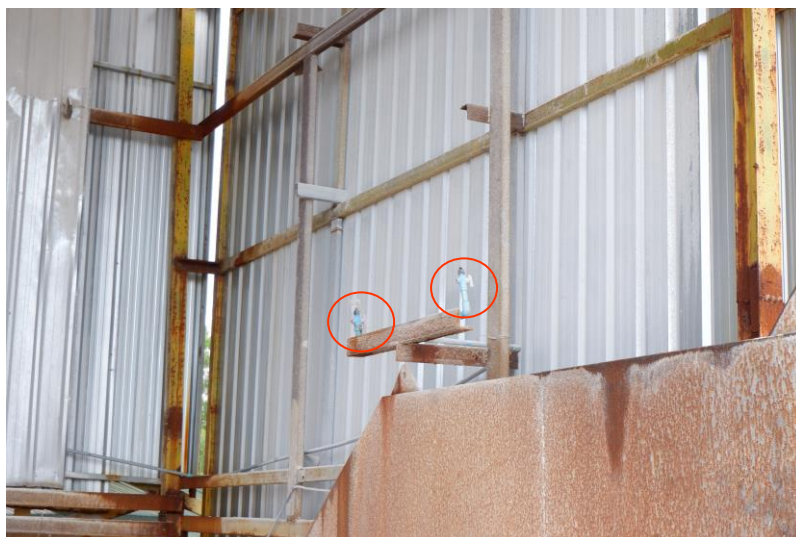
ภาพถ่ายที่ 2-6 โรงแต่งแร่มีการติดตั้งระบบสเปรย์น้ำจุดที่กำเนิดฝุ่นต่างๆ

6. โรงแต่งแร่ของโครงการจะต้องมีการติดตั้ง และบำรุงรักษาระบบป้องกันและกำจัดฝุ่นให้มีประสิทธิภาพที่ดีอยู่เสมอ ทั้งการปิดคลุมอาคาร อุปกรณ์ และระบบสเปรย์น้ำจุดที่กำเนิดฝุ่นต่างๆ และต้องเปิดใช้ตลอดเวลาที่ทำการบดย่อยแร่ พร้อมทั้งปลูกต้นไม้ยืนต้นโตเร็วโดยรอบพื้นที่โรงโม่หินเพื่อลดฝุ่นละออง	ปฏิบัติตามมาตรการ โดยติดตั้ง และบำรุง รักษา ระบบป้องกันและกำจัดฝุ่นให้มีประสิทธิภาพที่ดีอยู่เสมอ ทั้งการปิดคลุมอาคาร อุปกรณ์ และ ระบบสเปรย์น้ำจุดที่กำเนิดฝุ่นต่างๆ และเปิด ใช้ตลอดเวลาที่ทำการบดย่อยแร่ พร้อมทั้ง ปลูกต้นไม้ยืนต้นโตเร็วโดยรอบพื้นที่โรงโม่หิน (รูปที่ 2-6 และ 2-7)	ไม่มี

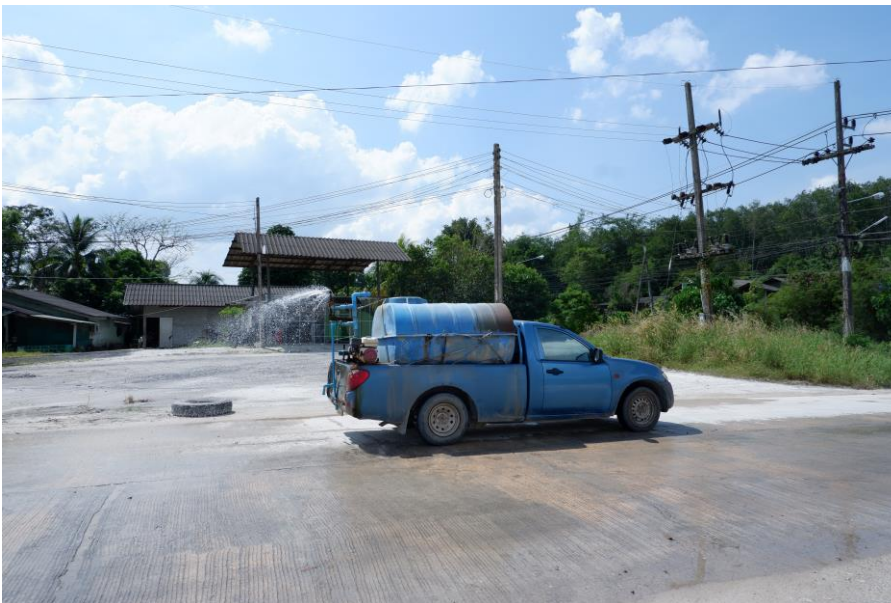
ภาพถ่ายที่ 2-8 ฉีดพรมน้ำเพื่อลดการฟุ้งกระจายของฝุ่นละออง

เงื่อนไขตามมาตรการ	ผลการปฏิบัติตามมาตรการ	ปัญหา อุปสรรค ที่ไม่สามารถปฏิบัติตามมาตรการ และแนวทางแก้ไข
7. ให้ฉีดพรมน้ำเพื่อลดการฟุ้งกระจายของฝุ่นละอองบริเวณหน้าเหมือง เส้นทางขนส่งแร่ ภายในเหมือง เส้นทางขนส่งแร่จากหน้าเหมืองไปยังโรงแต่ง ตามความเหมาะสมกับสภาพภูมิอากาศ และปรับปรุงเส้นทางขนส่งแร่จากพื้นที่เหมืองให้เป็นถนนบดอัดแน่นหรือถนนลาดยาง โดยเฉพาะช่วงที่ผ่านชุมชนอย่างน้อยวันละ 1 ครั้ง รวมทั้งให้ตรวจสอบและซ่อมแซมเส้นทางขนส่งแร่ให้อยู่ในสภาพดีอยู่เสมอ	ปฏิบัติตามมาตรการทำการฉีดพรมน้ำเพื่อลดการฟุ้งกระจายของฝุ่นละอองบริเวณหน้าเหมือง เส้นทางขนส่งแร่ ภายในเหมือง เส้นทางขนส่งแร่จากหน้าเหมืองไปยังโรงแต่ง (รูปที่ 2-8)	ไม่มี

1.8 ให้ปรับปรุงเส้นทางขนส่งแร่ช่วงที่เป็นเส้นทางลำเลียงภายในพื้นที่โครงการ และถนนลูกรังให้เป็นถนนที่มีผิวจราจรที่ไม่ก่อให้เกิดฝุ่นฟุ้งกระจายมาก เช่น การบดอัดด้วยหิน และให้ฉีดพรมน้ำบนเส้นทางขนส่งที่เป็นถนนลูกรังตามความเหมาะสม	ปฏิบัติตามอย่างเคร่งครัดร่วมกับมาตรการต่ออายุ ฉบับ ตุลาคม 2558 ดังภาพถ่ายที่ 2-8 และ 2-19

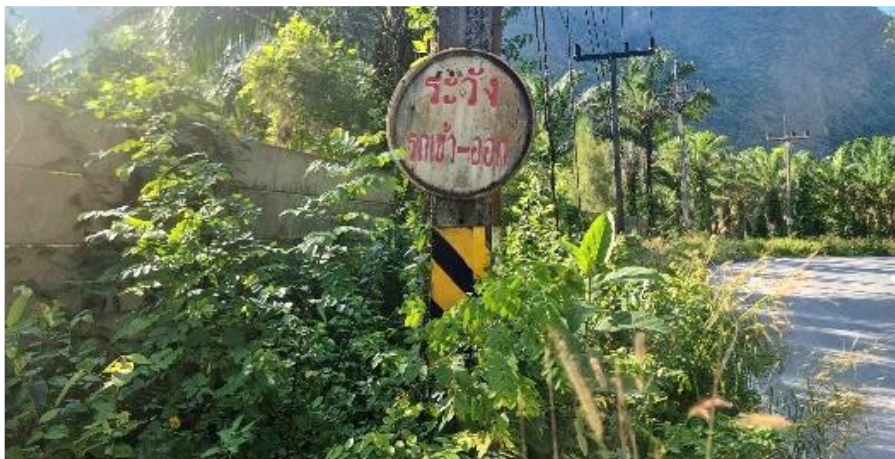
ภาพถ่ายที่ 2-9 ป้ายเตือนมีรถเข้า-ออก

8. ให้จัดทำป้ายสัญลักษณ์เตือนภัย ระวางมีรถบรรทุกเข้า-ออก บริเวณเส้นทางสาธารณประโยชน์ ในระยะ 100 เมตร ทั้งสองด้านเพื่อป้องกันและลดอุบัติเหตุที่อาจเกิดขึ้นแก่ราษฎรในชุมชน โดยป้ายแสดงหรือสัญลักษณ์เตือนภัยจะต้องสามารถมองเห็นได้ชัด	ปฏิบัติตามมาตรการจัดทำป้ายสัญลักษณ์เตือนภัยระวางมีรถบรรทุกเข้า-ออก บริเวณในเส้นทางสาธารณประโยชน์ ในระยะ 100 เมตร ทั้งสองด้านเพื่อป้องกันและลดอุบัติเหตุที่อาจเกิดขึ้นแก่ราษฎรในชุมชน (รูปที่ 2-9)	ไม่มี

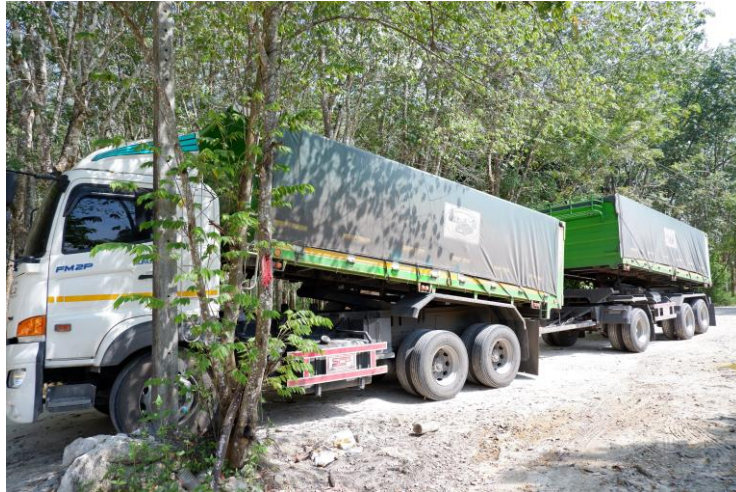
ภาพถ่ายที่ 2-10 รถบรรทุกคลุมผ้าใบ

9. ในการขนส่งแร่ออกภายนอกพื้นที่โครงการจะต้องใช้ผ้าใบปิดคลุมกระบะบรรทุกให้มิดชิดเพื่อลดการฟุ้งกระจายของฝุ่นละออง และให้ควบคุมน้ำหนักบรรทุกและความเร็วของรถบรรทุกแร่โดยเฉพาะช่วงที่ผ่านพื้นที่ชุมชนให้อยู่ในพิกัดที่ทางราชการกำหนดไว้ และห้ามมีการขนส่งแร่ในช่วงเวลา 07.00-08.30 น. และ 15.00-16.30 น. ซึ่งเป็นช่วงที่นักเรียนและประชาชนเดินทางไป-กลับ จากโรงเรียนและที่ทำงาน และห้ามมีการขนส่งแร่ในช่วงเวลา กลางคืน	ปฏิบัติตามมาตรการ ในการขนส่งแร่ออกภายนอกพื้นที่โครงการ ใช้ผ้าใบปิดคลุมกระบะบรรทุกให้มิดชิดเพื่อลด การฟุ้งกระจายของฝุ่นละออง และควบคุมน้ำหนักบรรทุกและความเร็วของรถบรรทุกแร่ โดยเฉพาะช่วงที่ผ่านพื้นที่ชุมชนให้อยู่ในพิกัด ที่ทางราชการกำหนดไว้ (รูปที่ 2-10)	ไม่มี
