### 3. ผลการปฏิบัติตามมาตรการฯ

#### 3.1 ผลการปฏิบัติตามมาตรการป้องกันและแก้ไขผลกระทบสิ่งแวดล้อม

การดำเนินการตามการดำเนินการตามมาตรการป้องกันและแก้ไขผลกระทบสิ่งแวดล้อม ระยะก่อสร้าง โครงการอาคารเช่าสำหรับผู้มีรายได้น้อย จังหวัดเชียงใหม่ (หนองหอย) ระหว่างเดือนมกราคม-มิถุนายน พ.ศ. 2567 มีรายละเอียดการปฏิบัติตามมาตรการฯ ที่กำหนดในรายงานการประเมินผลกระทบสิ่งแวดล้อม แสดงดังตารางที่ 1

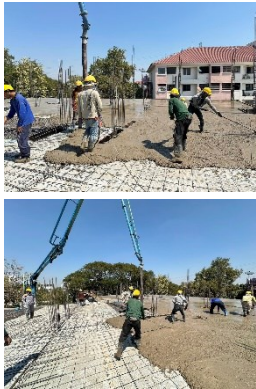
| <p style="text-align: center;"><b>ตารางที่ 1</b></p> <p style="text-align: center;"><b>สรุปผลการปฏิบัติตามมาตรการป้องกันและแก้ไขผลกระทบสิ่งแวดล้อม ระยะก่อสร้าง โครงการอาคารเช่าสำหรับผู้มีรายได้น้อย จังหวัดเชียงใหม่ (หนองหอย) ระหว่างเดือนมกราคม-มิถุนายน พ.ศ. 2566 (ต่อ)</b></p> | | | | |
|---|---|---|---|---|
| 4.2 อาชีวอนามัย และความปลอดภัย (ต่อ) | (1.2) การจัดให้มีและควบคุมดูแลการใช้อุปกรณ์ป้องกันอันตราย | (1.2) มีการจัดเตรียมเครื่องแต่งกาย และอุปกรณ์ป้องกันอันตรายส่วนบุคคลสำหรับคนงานก่อสร้าง ได้แก่ หมวกนิรภัย และรองเท้านิรภัย ให้แก่คนงานก่อสร้าง | ไม่มี | <p style="text-align: center;">อุปกรณ์ป้องกันอันตรายส่วนบุคคล</p> |

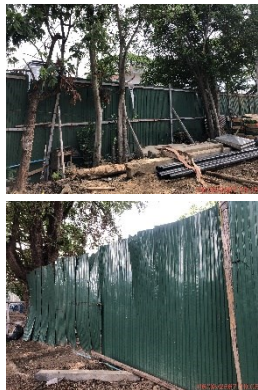
| <p style="text-align: center;">ตารางที่ 1</p> <p style="text-align: center;">สรุปผลการปฏิบัติตามมาตรการป้องกันและแก้ไขผลกระทบสิ่งแวดล้อม ระยะก่อสร้าง โครงการอาคารเช่าสำหรับผู้มีรายได้น้อย จังหวัดเชียงใหม่ (หนองหอย) ระหว่างเดือนมกราคม-มิถุนายน พ.ศ. 2566 (ต่อ)</p> | | | | |
|---|---|---|---|---|
| | <p><b>ด้านอาชีวอนามัยและความปลอดภัย</b></p> <p><u>ความปลอดภัยในสถานที่</u></p> <p>1) จัดทำรั้วกันโดยรอบบริเวณก่อสร้างทั้งหมด เพื่อป้องกันผู้ไม่เกี่ยวข้องมาในเขตก่อสร้าง</p> | 1) มีรั้ว Metal Sheet ความสูง 3 ม. ล้อมรอบแนวเขตพื้นที่ก่อสร้างโครงการ | ไม่มี | <p>รั้ว Metal Sheet รอบพื้นที่ก่อสร้างโครงการ</p> |

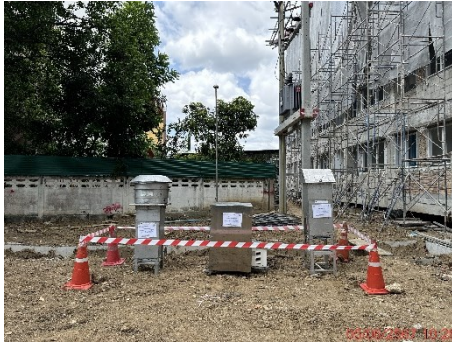
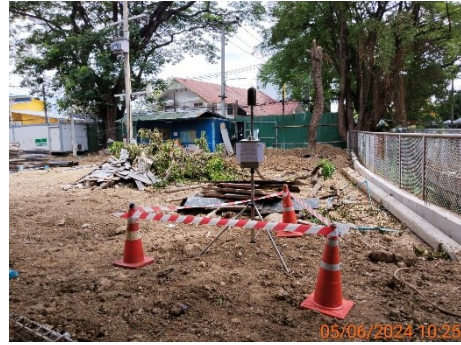
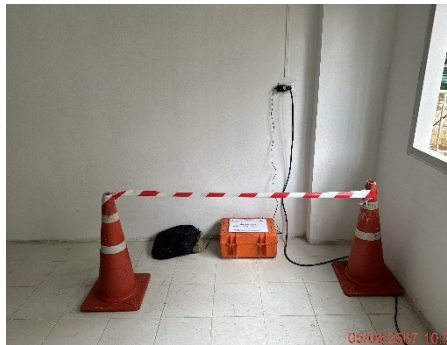
ก. ภายในพื้นที่โครงการ

การตรวจวัดคุณภาพอากาศ

การตรวจวัดระดับเสียง

การตรวจวัดความสั่นสะเทือน

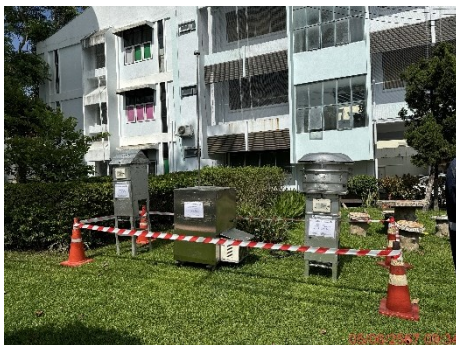
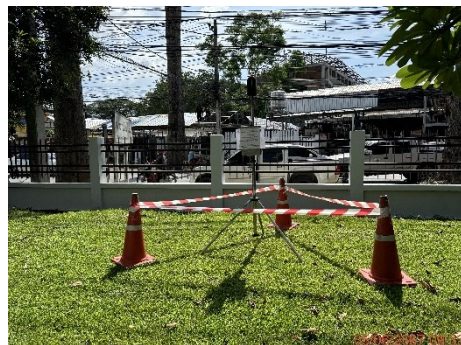
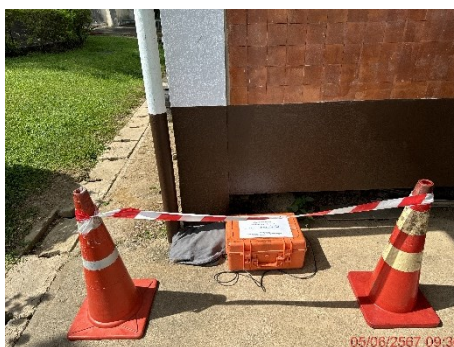
ข. ศูนย์ทันตสาธารณสุขระหว่างประเทศ จังหวัดเชียงใหม่

การตรวจวัด TSP, PM-10

การตรวจวัดระดับเสียง

การตรวจวัดความสั่นสะเทือน

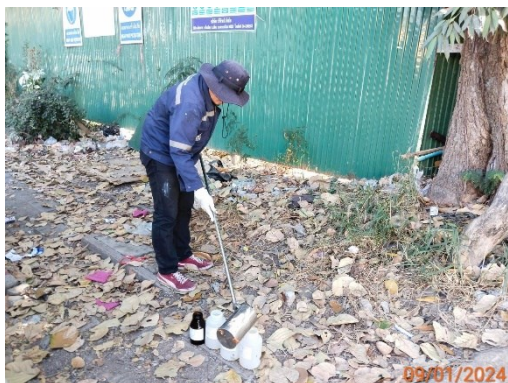
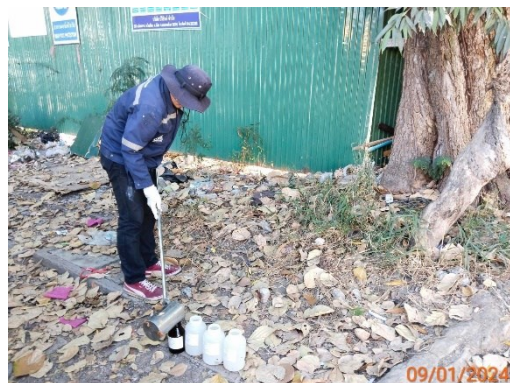
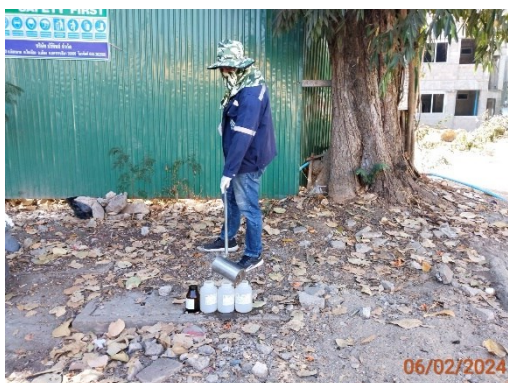
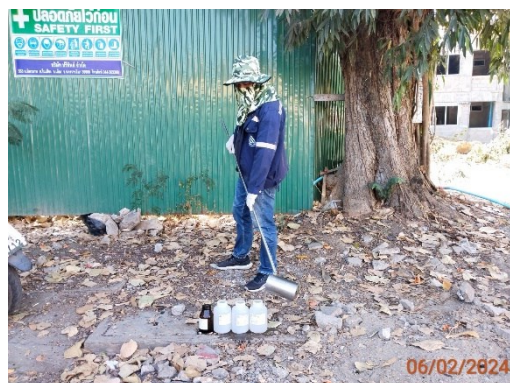
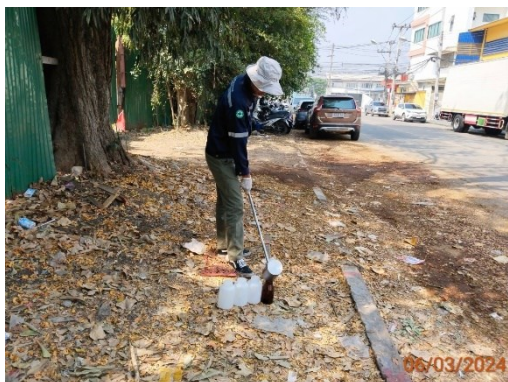
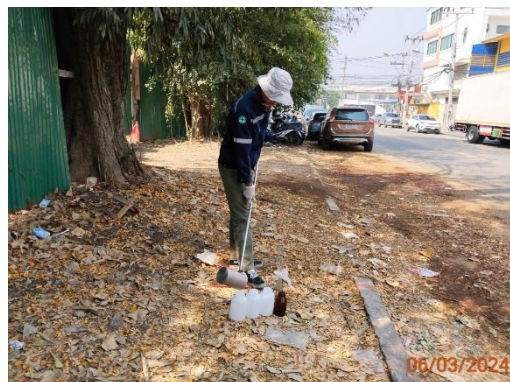
ภาพที่ 3 การเก็บตัวอย่างคุณภาพน้ำ ระหว่างเดือนมกราคม-มิถุนายน พ.ศ. 2567

ผู้รับเหมาก่อสร้างได้จัดให้มีบ่อเกรอะสำหรับบำบัดน้ำเสียจากส้วมบริเวณพื้นที่ก่อสร้างโครงการ และบ่อกักน้ำสุดท้ายก่อนระบายออกสู่สาธารณะ ดังนั้น การดำเนินการระหว่างเดือนมกราคม-มิถุนายน พ.ศ. 2567 จึงได้ดำเนินการเก็บตัวอย่างคุณภาพน้ำในบ่อกักน้ำสุดท้ายก่อนระบายออกสู่สาธารณะ เป็นประจำทุกเดือน (รูปที่ 10 และภาพที่ 3) โดยมีรายละเอียดผลการตรวจวิเคราะห์ ดังนี้
