5. ผลการดำเนินการตามมาตรการป้องกันและแก้ไขผลกระทบสิ่งแวดล้อม
ตารางที่ 4 เปรียบเทียบมาตรการป้องกันและแก้ไขผลกระทบสิ่งแวดล้อมที่กำหนดไว้ในรายงานการวิเคราะห์ผลกระทบสิ่งแวดล้อม
โครงการ STASIA RESIDENCE SRIRACHA ระยะเปิดดำเนินการ

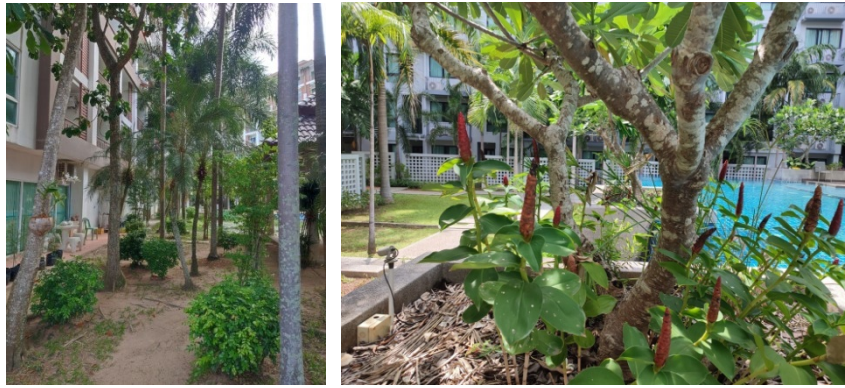
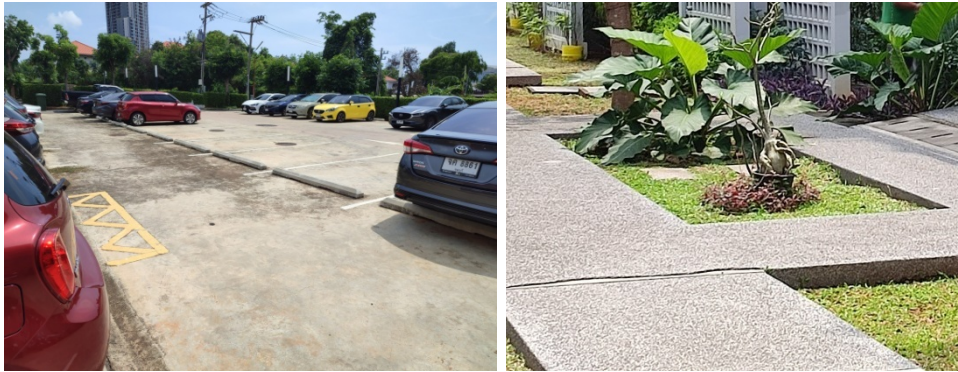
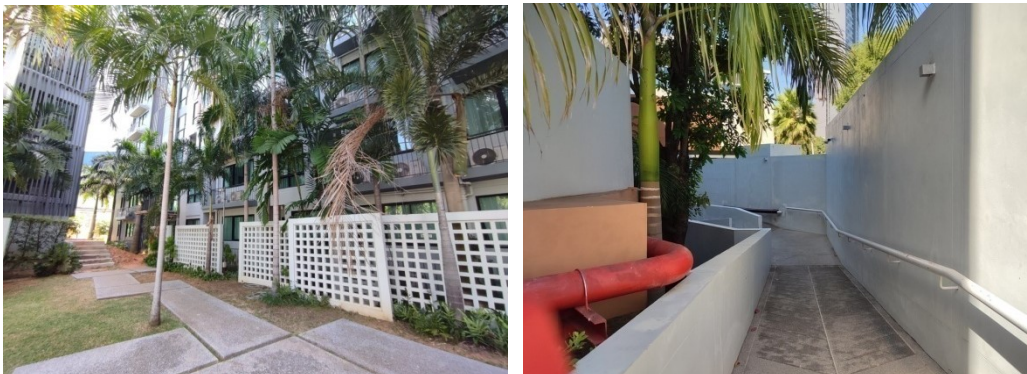
ภาพที่ 4-1 พื้นที่สีเขียว ถนนและทางเดิน ไม่มีฝุ่นละอองฟุ้งกระจาย

1.2 ทรัพยากรดินและการชะล้างพังทลายของดิน 1. นิติบุคคลอาคารชุด ดูแลรักษาสภาพแวดล้อมของโครงการ และพื้นที่โดยรอบให้มีสภาพดีอยู่เสมอ	จัดให้มีพื้นที่สีเขียวและดูแลรักษาเป็นอย่างดี พื้นที่โครงการมีความเป็นระเบียบไม่พบการชะล้างพังทลายของดิน	-	ภาพที่ 4-1 ภาพที่ 4-24

4. ดูแลรักษาสภาพถนนและทางเดินรถในพื้นที่โครงการให้สะอาดเพื่อป้องกันการฟุ้งกระจายของฝุ่นอันเนื่องจากถนน	ตรวจสอบสภาพถนนและทางเดินรถ ไม่มีฝุ่นละอองฟุ้งกระจาย	-	ภาพที่ 4-1

6. นิติบุคคลอาคารชุด จัดเจ้าหน้าที่คอยดูแลตรวจสอบรักษาดินไม้ในพื้นที่สีเขียวให้มีสภาพสวยงามอย่างสม่ำเสมอตลอดระยะดำเนินโครงการ นอกจากนี้หากมีต้นไม้ได้รับความเสียหาย หรือตายต้องปลูกต้นไม้ทดแทนทันที	เจ้าหน้าที่นิติบุคคลอาคารชุด ดูแลพื้นที่สีเขียวไว้อย่างดี ตัดแต่งทรงพุ่ม ใส่ปุ๋ย รดน้ำต้นไม้ ปลูกต้นไม้ทดแทนที่เสียหาย สภาพแวดล้อมทั่วไปอยู่ในสภาพดี สวยงาม	-	ภาพที่ 4-1 ภาพที่ 4-24

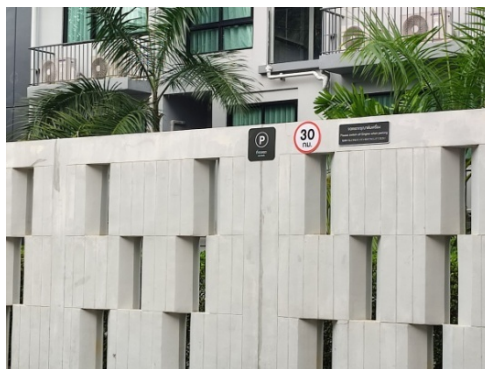
ภาพที่ 4-2 ป้ายจำกัดความเร็ว ห้ามติดเครื่องยนต์ทิ้งไว้ ห้ามเร่งเครื่องยนต์

1.3 คุณภาพอากาศ 1. จำกัดความเร็วรถของรถที่เข้า-ออกมีความเร็วไม่เกิน 30 กม./ชม.	จัดทำป้ายให้รถที่เข้าโครงการใช้ความเร็วต่ำไม่เกิน 30 กม./ชม.	-	ภาพที่ 4-2

2. ติดตั้งป้ายเตือน “ห้ามติดเครื่องขณะจอดรถ” ไว้ในพื้นที่จอดรถของอาคาร ให้สังเกตเห็นได้อย่างชัดเจนและทั่วถึงและกำชับให้เจ้าหน้าที่ควบคุมดูแลอย่างเคร่งครัดเพื่อลดผลกระทบด้านอากาศเสีย เสียงและความร้อนที่เกิดจากเครื่องยนต์	จัดทำป้าย “กรุณาดับเครื่องยนต์” ติดตั้งไว้บริเวณที่จอดรถของโครงการมองเห็นได้ชัดเจน	-	ภาพที่ 4-2

3. ติดตั้งป้ายห้ามเร่งเครื่องยนต์ไว้บริเวณที่จอดรถ,ทางวิ่งภายในโครงการให้ ชัดเจน	ป้าย “ห้ามเร่งเครื่องยนต์”ไว้บริเวณที่จอดรถของมองเห็นได้ชัดเจน	-	ภาพที่ 4-2

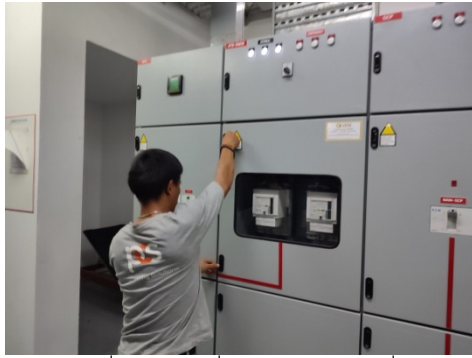
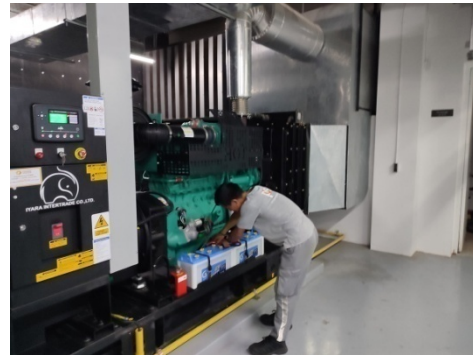
ภาพที่ 4-3 ห้องเครื่องไฟฟ้าและห้องเครื่องกำเนิดไฟฟ้าฉุกเฉิน และตรวจสอบเป็นประจำทุกสัปดาห์

5. เลือกเครื่องกำเนิดไฟฟ้าที่มีมาตรฐาน มีประสิทธิภาพสูงและอัตราการระบายมลพิษต่ำ	โครงการใช้เครื่องกำเนิดไฟฟ้าที่ได้มาตรฐานและมีระบบระบายอากาศไม่มีเขม่าควันดำ	-	ภาพที่ 4-3

3. นิติบุคคลอาคารชุด จัดเจ้าหน้าที่คอยตรวจสอบเครื่องกำเนิดไฟฟ้า ให้พร้อมใช้งานอยู่เสมอ กรณีที่พบว่ามีอาการชำรุดหรือเสียหายของอุปกรณ์ให้เร่งดำเนินการซ่อมแซมแก้ไขโดยทันที	ตรวจสอบเครื่องกำเนิดไฟฟ้าเป็นประจำทุกเดือน	-	ภาพที่ 4-3

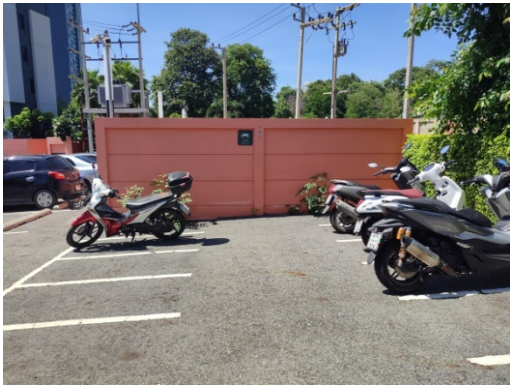
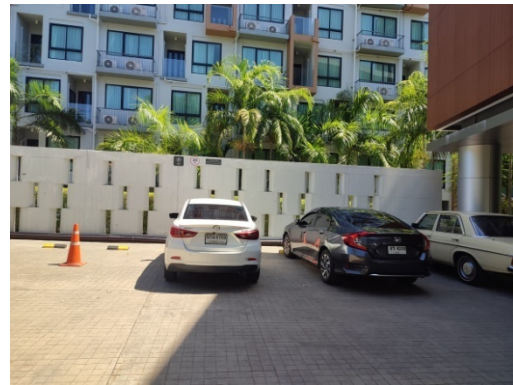
ภาพที่ 4-4 รื้อรอบพื้นที่โครงการ

4. ก่อรั้วที่บ่อบำบัดความสูง 3 เมตรโดยรอบโครงการ	ทำรั้วที่บ่อบำบัดความสูง 3 เมตรโดยรอบขอบเขตของโครงการ	-	ภาพที่ 4-4
5. นิติบุคคลอาคารชุด จัดเจ้าหน้าที่คอยดูแลตรวจสอบรักษาต้นไม้ในพื้นที่สีเขียวให้มีสภาพสวยงาม อย่างสม่ำเสมอตลอดระยะดำเนินโครงการ นอกจากนี้หากมีต้นไม้ได้รับความเสียหาย หรือตายต้องปลูกต้นใหม่ทดแทนทันที	ดูแลรักษาสภาพแวดล้อม ปลูกไม้ยืนต้น ไม้พุ่มและไม้คลุมดินในพื้นที่ว่างของอาคารดูแลมีการเจริญเติบโตได้เป็นอย่างดี	-	ภาพที่ 4-1

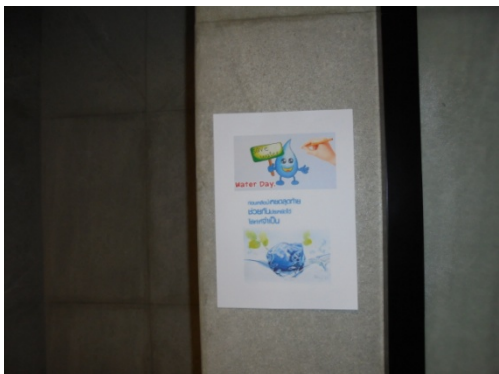
ภาพที่ 4-5 ป้ายรณรงค์ประหยัดน้ำติดไว้ในห้องน้ำ

3. รณรงค์และขอความร่วมมือให้ผู้พักอาศัยภายในโครงการช่วยกันใช้น้ำอย่างประหยัดน้ำ	ปิดป้ายรณรงค์ให้ผู้พักอาศัยใช้น้ำอย่างประหยัด	-	ภาพที่ 4-5
4. เลือกใช้สุขภัณฑ์ที่ช่วยประหยัดน้ำ	ใช้สุขภัณฑ์ทั้งหมดเป็นแบบประหยัดน้ำ	-	-

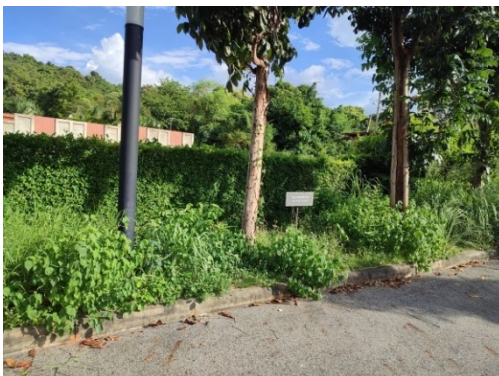
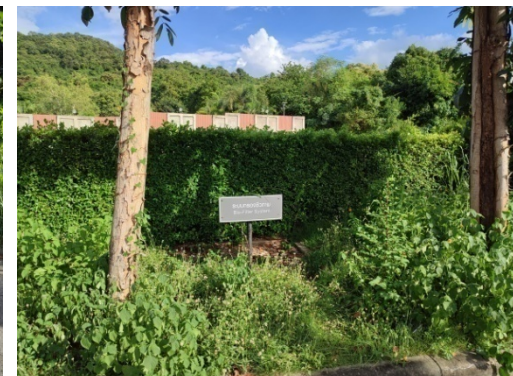
ภาพที่ 4-6 ระบบกรองชีวภาพกำจัดก๊าซมีเทน และป้ายระบบกรองชีวภาพ

1. ติดตั้งป้ายแสดงข้อความว่า “ระบบกรองชีวภาพ” เพื่อป้องกันผู้ไม่เกี่ยวข้อง	ติดป้ายข้อความ “ระบบกรองชีวภาพ” ไว้บริเวณพื้นที่สีเขียวไว้แล้ว	-	ภาพที่ 4-6
2. ระบุรายละเอียดและวัสดุที่ใช้ในระบบกรองชีวภาพที่ชัดเจน เช่น ประโยชน์ของระบบ ระบุชนิดของดิน ระดับความลึกของดิน พันธุ์พืชที่ต้องมาใช้ปกคลุมดิน ด้านบนเพื่อให้ความชุ่มชื้น เป็นต้น ลงในคู่มือให้ชัดเจน	อยู่ในแบบแปลนระบบบำบัดน้ำเสียที่ใช้ระบบกรองชีวภาพไว้แล้ว	-	-

3. รดน้ำบ่อดินด้วย วิธีการฉีดพ่นน้ำที่เป็นฝอยละเอียดค่อยๆรดน้ำมากจนเกินไป เนื่องจากน้ำอาจเข้าไปแทนที่ออกซิเจนในดิน ที่เป็นปัจจัยสำคัญต่อการเจริญของแบคทีเรียที่ใช้ออกซิเจน เช่นกลุ่มแบคทีเรียเมทาโนโทรฟ ที่กำจัดมีเทน เป็นต้น	ฉีดพรมน้ำเป็นแบบใช้สายยางฉีดฝอยไปยังพื้นที่สีเขียวและรดไปยังบ่อกรองชีวภาพ เพื่อใช้กำจัดก๊าซมีเทน และแบคทีเรียเปลี่ยนก๊าซมีเทนเป็นปุ๋ย นำไปเป็นปุ๋ยให้กับต้นไม้ในพื้นที่สีเขียวต่อไป	-	ภาพที่ 4-6

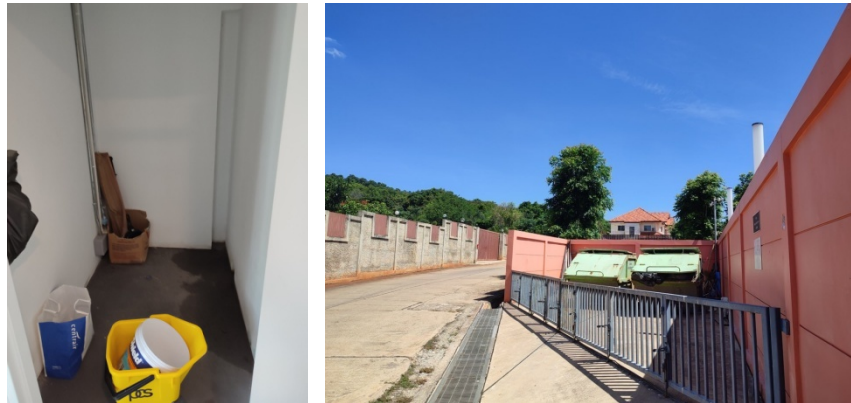
ภาพที่ 4-7 ห้องพักมูลฝอยประจำชั้น และห้องพักมูลฝอยรวม

3. ในแต่ละวันจะจัดพนักงานรวบรวมมูลฝอยจากจุดต่าง ๆ โดยรวบรวมมูลฝอยใส่ถุงดำแล้วมัดปากถุงให้แน่น นำไปไว้ในภายในกองไว้ภายในห้องพักมูลฝอยรวมของโครงการยกเว้นมูลฝอยอันตรายที่โครงการจัดตั้งรองรับมูลฝอยอันตรายไว้ในภายในห้องพักมูลฝอยอันตราย	มีแม่บ้านจัดรวบรวมมูลฝอยในแต่ละวัน ใส่ถุงดำมัดปากถุงและนำไปพักไว้ในห้องพักมูลฝอยรวม	-	ภาพที่ 4-7

4. จัดห้องพักมูลฝอยรวมสร้างด้วย คสล.ตำแหน่งอยู่บริเวณด้านทิศตะวันออกของโครงการ ขนาดพื้นที่ 23.20 ตารางเมตร ภายในติดตั้งรองรับมูลฝอยชนิดคอนเทนเนอร์ขนาด 4 ลบ.ม. 3 ถัง ได้แก่ ถังมูลฝอยย่อยสลาย ถังมูลฝอยรีไซเคิล ถังมูลฝอยทั่วไป และติดตั้งรองรับมูลฝอยขนาด 240 ลิตรจำนวน 2 ถัง เพื่อรองรับมูลฝอยอันตราย โดยโครงการจะจัดพนักงานล้างทำความสะอาดทุกสัปดาห์ ในส่วนของน้ำเสียที่เกิดจากล้างทำความสะอาดจะถูกรวบรวมผ่านท่อน้ำทิ้งเข้าสู่ระบบบำบัดน้ำเสียสำเร็จรูป	ห้องพักมูลฝอยรวม จัดตั้งไว้ด้านทิศตะวันออกติดกับถนนสาธารณะ และมีประตูเปิดเข้า-ออก รวบรวมมูลฝอยสามารถเข้ามาจัดเก็บได้ง่าย มูลฝอยที่พักไว้อยู่ในกระบะคอนเทนเนอร์ใหญ่ขนาด 4 ลบ.ม. 2 ถัง และติดตั้งมูลฝอยอันตราย เป็นถังสีแดง ทุกถังมีฝาปิดมิดชิด ทำความสะอาดอยู่เสมอ ไม่มีขยะล้นและไม่เป็นแหล่งเพาะพันธุ์สัตว์ เช่น หนู แมลงสาบ	-	ภาพที่ 4-7 ภาพที่ 4-41

5. นิติบุคคลอาคารชุด ตรวจสอบภาชนะรองรับมูลฝอยให้อยู่ในสภาพดี กรณีที่พบว่ามีการชำรุดหรือเสียหายให้ซ่อมแซมหรือเปลี่ยนใหม่ทันที	ถังรองรับมูลฝอยอยู่ในสภาพดี ไม่ชำรุด	-	ภาพที่ 4-7 ภาพที่ 4-41

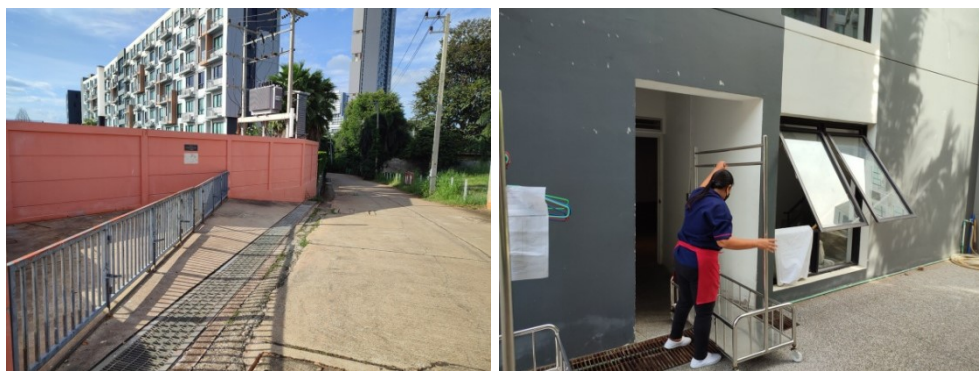
ภาพที่ 4-8 เว้นพื้นที่ด้านหน้าห้องพักมูลฝอยรวมสำหรับจอดรถเก็บขนมูลฝอย และแม่บ้านเก็บขนมูลฝอยใส่ผ้ากันเปื้อน หน้ากากอนามัย

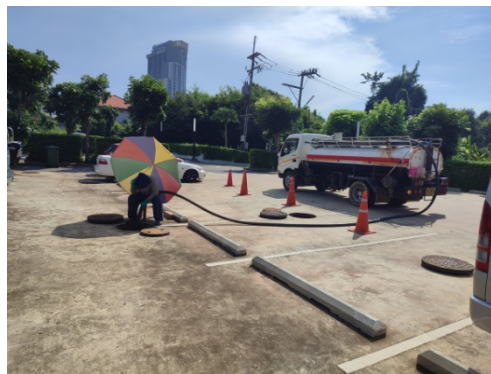
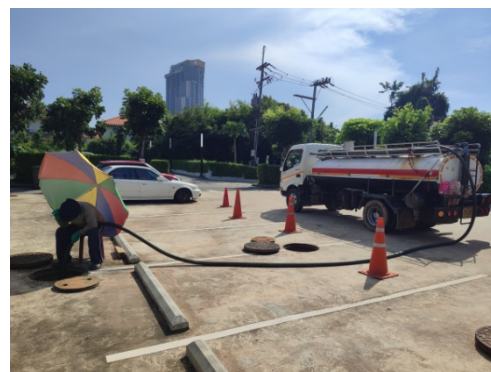
ภาพที่ 4-9 ระบบบำบัดน้ำเสีย บำรุงรักษาระบบบำบัดน้ำเสียและสูบน้ำจากบ่อเก็บตะกอน

2. นิติบุคคลอาคารชุด จัดให้มีเจ้าหน้าที่เทคนิคดูแลการเดินระบบบำบัดน้ำเสียให้มีประสิทธิภาพในการบำบัดบีโอดี ร้อยละ 92 และสารแขวนลอยร้อยละ 90 จึงทำให้น้ำทิ้งหลังผ่านการบำบัดมีค่าบีโอดี 20 มก./ลิตร และสารแขวนลอย 30 มก./ลิตร ตามลำดับ	ดูแลระบบบำบัดน้ำเสียไว้แล้ว ตรวจสอบมีประสิทธิภาพในการบำบัดน้ำเสียให้อยู่ตามมาตรฐานที่กำหนด ซึ่งในปัจจุบันโครงการยังมีผู้พักอาศัยไม่เต็ม มีการพักอาศัยเพียงร้อยละ 20	-	ภาพที่ 4-9

5. นิติบุคคลอาคารชุด ดูแลให้ระบบบำบัดน้ำเสียเปิดทำงานตลอดเวลา โดยการติดตั้งมิเตอร์ไฟฟ้าของระบบบำบัดน้ำเสียแยกจากระบบอื่น	ระบบบำบัดน้ำเสียเปิดทำงานตลอดเวลา และมีมิเตอร์ไฟฟ้าแยกเฉพาะระบบบำบัดน้ำเสีย	-	ภาพที่ 4-9

2. สูบตะกอนในถังเก็บตะกอนส่วนเกินทุก 90 วัน	ดำเนินการไว้แล้ว	-	ภาพที่ 4-9
3. นิติบุคคลอาคารชุด ติดต่อประสานงานให้หน่วยงานที่เกี่ยวข้องเข้ามาสูบตะกอนไปกำจัด ตามที่ระบุไว้ในคู่มือของระบบบำบัดน้ำเสีย เพื่อคงประสิทธิภาพของระบบให้สามารถบำบัดน้ำเสียได้ตามที่ออกแบบไว้	ดำเนินการไว้แล้ว	-	ภาพที่ 4-9

4. นิติบุคคลอาคารชุด ติดต่อประสานงานกับผู้ติดตั้งระบบให้ควบคุมดูแลบำรุงรักษาอุปกรณ์เครื่องมือใช้ในระบบบำบัดน้ำเสียให้มีประสิทธิภาพอยู่เสมอ	ดูแลรักษาระบบบำบัดน้ำเสีย เช่นดูแลระบบปั๊มสูบน้ำ เติมน้ำเติมอากาศภายในระบบบำบัดน้ำเสียเดินระบบเป็นไปอย่างมีประสิทธิภาพ	-	ภาพที่ 4-9

6. นิติบุคคลอาคารชุด ดูแลให้ระบบบำบัดน้ำเสียเปิดทำงานตลอดเวลา โดยการติดตั้งมิเตอร์ไฟฟ้าของระบบบำบัดน้ำเสียแยกจากระบบอื่น	ติดตั้งมิเตอร์ไฟฟ้าของระบบบำบัดน้ำเสียแยกจากระบบอื่นไว้แล้ว	-	ภาพที่ 4-9

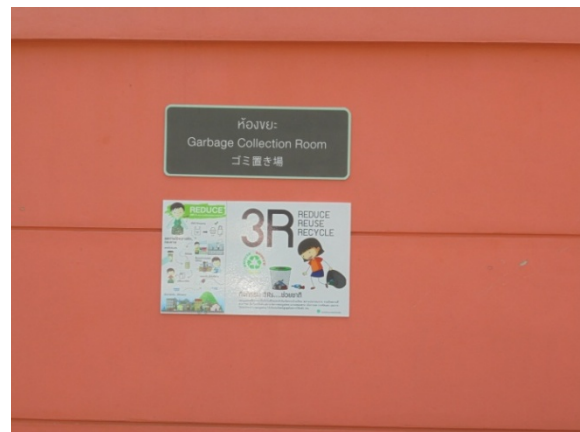
ภาพที่ 4-10 ป้ายรณรงค์การคัดแยกมูลฝอยติดไว้ที่ห้องพักขยะประจำชั้น และห้องพักขยะรวม

1. ให้ความรู้ แนวทางการลด คัดแยกมูลฝอยให้แก่ผู้พักอาศัยผ่านสื่อประชาสัมพันธ์ต่าง ๆ เช่น โปสเตอร์ แผ่นพับ บอร์ดประชาสัมพันธ์ เป็นต้น <ul style="list-style-type: none"> การลดมูลฝอยจากแหล่งกำเนิด (Reduce) <ul style="list-style-type: none"> ให้ผลิตภัณฑ์ชนิดเติม เช่น น้ำยาล้างจาน น้ำยาปรับผ้านุ่ม เครื่องสำอาง ถ่านชนิดชาร์จได้ สบู่เหลว น้ำยารีดผ้า น้ำยาทำความสะอาด ฯลฯ ลดปริมาณมูลฝอยอันตราย หลีกเลี่ยงการใช้สารเคมี เช่น ยากำจัดแมลงหรือน้ำยาทำความสะอาดต่าง ๆ ควรจะหันไปใช้วิธีการทาง 	มีแนวทางลดและคัดแยกมูลฝอยไว้แล้วโดยปิดป้ายลดและคัดแยกมูลฝอยไว้แต่ละชั้น ที่หน้าห้องพักมูลฝอยแต่ละชั้น	-	ภาพที่ 4-10

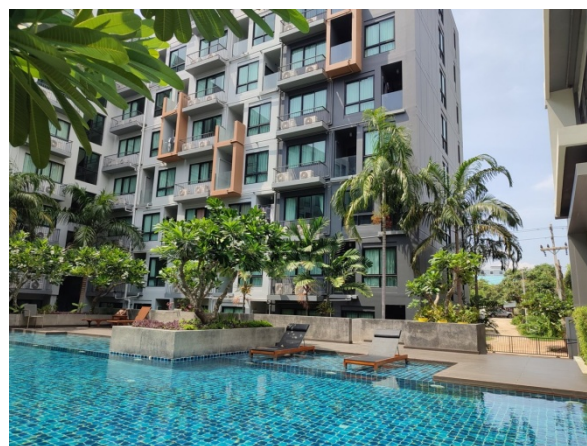
ภาพที่ 4-11 ระเบียงห้องพักมีลักษณะกว้างเปิดประตูหน้าต่างระบายอากาศได้ดี และเพิ่มการปิดกั้นความร้อนด้วยม่าน

3.5 การใช้ไฟฟ้า มาตรการลดการใช้พลังงานที่เจ้าของโครงการหรือนิติบุคคลอาคารชุด ต้องนำไปปฏิบัติ <ol style="list-style-type: none"> 1. การลดความร้อนจากแสงอาทิตย์ที่เข้ามาในอาคารโดยติดตั้งฉนวนความร้อนหลังคา หรือผนังที่กระทบกับแสงอาทิตย์ 	ติดตั้งฉนวนความร้อนที่หลังคาโครงการ	-	-
<ol style="list-style-type: none"> 2. ห้องพักของโครงการด้านที่เป็นระเบียบ โครงการได้ออกแบบติดประตูกระจก หรือช่องเปิดให้แสงสว่างผ่านได้ โดยมีความกว้างมากกว่าส่วนผนังที่บในห้องพักทุกห้อง โดยจะเลือกใช้กระจกที่มีค่าสัมประสิทธิ์การส่งผ่านความร้อนจากรังสีอาทิตย์อยู่ในช่วง 0.55-0.30 และมีค่าการส่องผ่านของแสงธรรมชาติต่อค่าสัมประสิทธิ์การส่งผ่านความร้อนจากรังสีอาทิตย์อยู่ในช่วง 1.20-1.60 	<p>ห้องพักแต่ละห้องของโครงการมีระเบียงกว้าง มีประตู หน้าต่างกระจกในการปิดป้องกันแสงแดด โดยช่องเปิดในห้องพักทุกห้องมีความกว้าง และกระจกที่ใช้มีค่าสัมประสิทธิ์การส่งผ่านความร้อนตามที่กำหนดและมีม่านกันความร้อนอีกชั้นหนึ่ง</p>	-	ภาพที่ 4-11

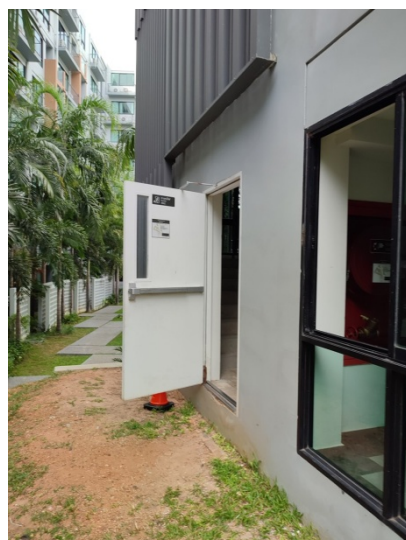
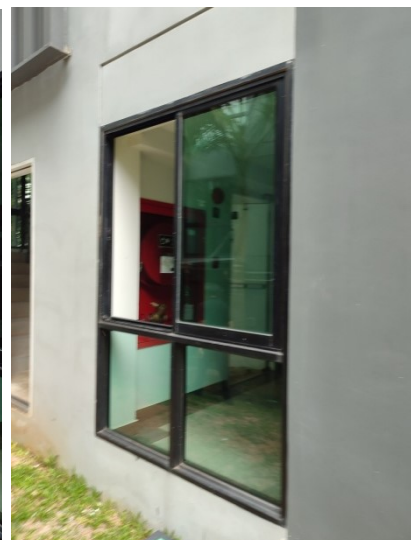
ภาพที่ 4-12 ช่องหน้าต่างระบายอากาศภายในอาคาร

2. นิติบุคคลอาคารชุด จัดเจ้าหน้าที่บำรุงรักษาอุปกรณ์ระบบปรับอากาศเป็นประจำสม่ำเสมอ เพื่อรักษาระดับการใช้ไฟฟ้าให้ต่ำ โดยขอแนะนำทั่วไป มีดังนี้ <ul style="list-style-type: none"> • ทดสอบและปรับแต่งระบบอย่างสมบูรณ์เป็นครั้งคราวตามกำหนดที่ตั้งไว้ตลอดอายุการใช้งานของระบบ โดยส่วนใหญ่การปรับแต่งระบบในครั้งแรกมักจะเป็นการปรับแต่งครั้งเดียวได้กระทำกับระบบทำให้ประสิทธิภาพของระบบลดลง • ทำความสะอาดคอนเดนเซอร์ที่ระบายความร้อนด้วยอากาศเป็นประจำและตรวจสอบอย่าให้มีวัสดุปิดขวางลมที่ใช้ในการระบายความร้อน • ตั้ง Thermostat ให้ควบคุมอุณหภูมิที่พอเหมาะกับการกระบวนการผลิตความสบายเท่านั้น ไม่ควรตั้งไว้ต่ำที่สุด และหมั่นตรวจสอบว่าสามารถทำงานได้เป็นปกติหรือไม่ อุณหภูมิที่พอเหมาะ คือ 24-26 องศาเซลเซียส • พัดลมทุกตัวจะต้องหล่อลื่นโดยการฉีดจารบีหรือหยอดน้ำมันอย่างสม่ำเสมอตามระยะเวลา • ตรวจสอบการรั่วของท่อลมที่อาจเกิดขึ้นได้รวมถึงการซ่อมแซมฉนวนท่อลมที่ฉีกขาด • ตรวจสอบหน้าต่างท่อลมที่อาจเกิดขึ้นได้ รวมถึงการทำให้อากาศร้อนภายนอกเข้าสู่อาคาร 	ช่างประจำโครงการได้ดูแล ตรวจสอบระบบระบายอากาศเป็นไปอย่างสมบูรณ์แล้ว และการระบายอากาศที่ระบบทำความเย็น (เครื่องปรับอากาศยังมีความสมบูรณ์) และตรวจสอบช่องระบายอากาศภายในอาคาร เช่นหน้าต่างบริเวณทางเดินภายในอาคาร มีสภาพดี เปิดระบายอากาศได้ ไม่มีสิ่งกีดขวาง การระบายอากาศภายในห้อง มีพัดลมระบายอากาศ สามารถระบายอากาศได้ดี	-	ภาพที่ 4-12

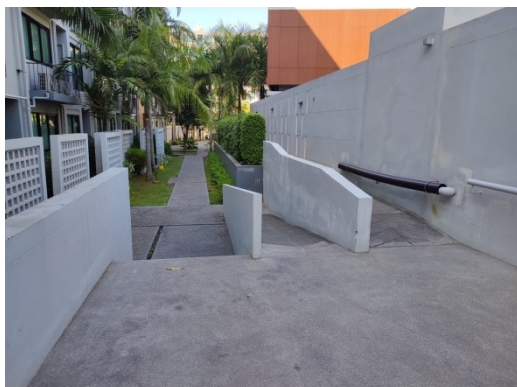
ภาพที่ 4-19 ทางเดินระหว่างอาคารและกล่องวงจรปิดภายในอาคาร

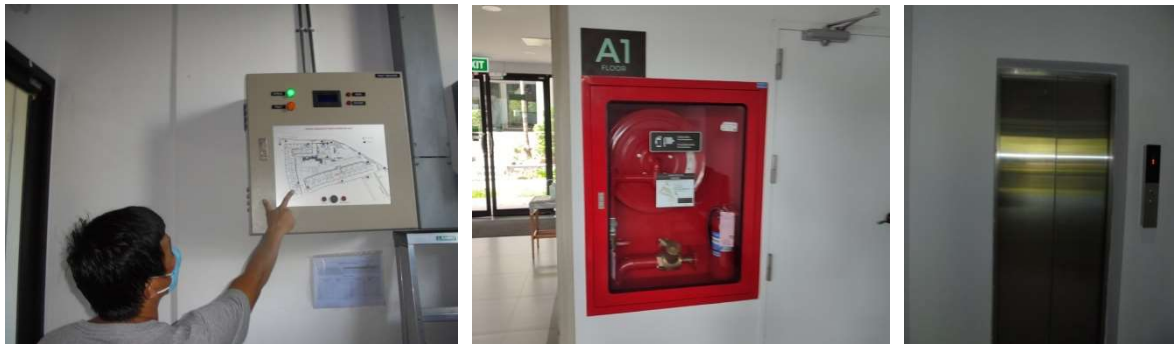
ภาพที่ 4-21 ตรวจสอบระบบเตือนและป้องกันอัคคีภัย และผังทางหนีไฟ และป้ายบอกชั้นของอาคาร

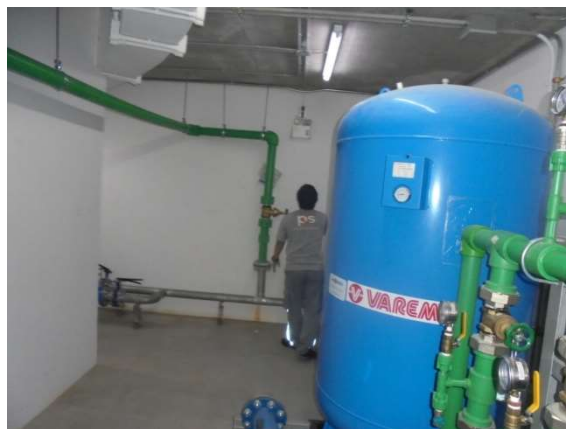
ภาพที่ 4-23 ตรวจสอบระบบปั้มน้ำ บริเวณห้องเครื่องปั้มน้ำทำงานให้ตามปกติ

3.คุณค่าการใช้ประโยชน์ของมนุษย์ 3.1 การใช้น้ำ 1. จัดถังเก็บน้ำใต้ดิน (คสล.)และถังเก็บน้ำบนดาดฟ้า(เพื่อการอุปโภค-บริโภค) สำหรับแต่ละอาคารที่สามารถสำรองเพื่อการอุปโภคได้มากกว่า 3 วัน	มีถังเก็บน้ำใต้ดินและถังเก็บน้ำดาดฟ้าในการอุปโภค บริโภคไว้แล้ว สามารถสำรองน้ำใช้ได้มากกว่า 3 วัน	-	ภาพที่ 4-23

2. นิติบุคคลอาคารชุด จัดเจ้าหน้าที่คอยตรวจสอบระบบเส้นท่อประปาให้อยู่ในสภาพดีอยู่เสมอและซ่อมแซมกรณีที่เกิดชำรุดโดยทันที เพื่อป้องกันการสูญเสียน้ำโดยเปล่าประโยชน์และป้องกันการปนเปื้อนของน้ำประปา	เส้นท่อประปาอยู่ในสภาพดี ไม่มีรั่วซึม	-	ภาพที่ 4-23

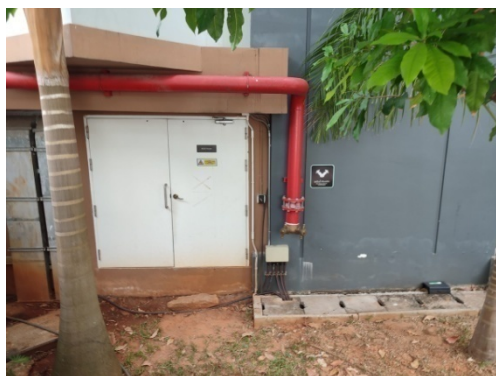
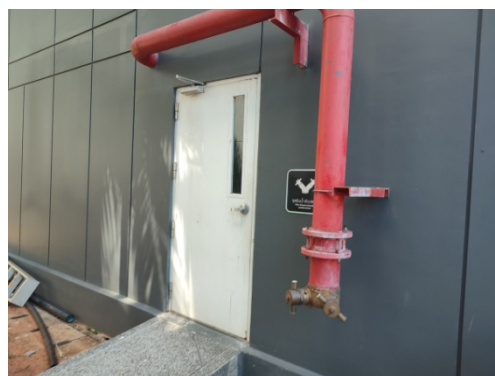
ภาพที่ 4-30 หัวรับน้ำดับเพลิงจากภายนอก

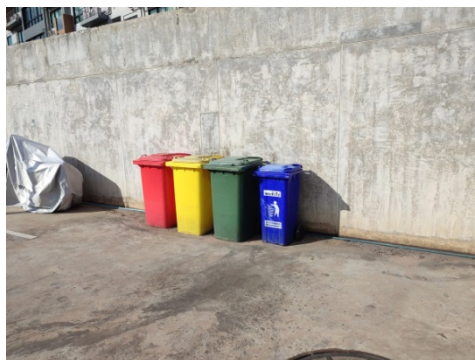
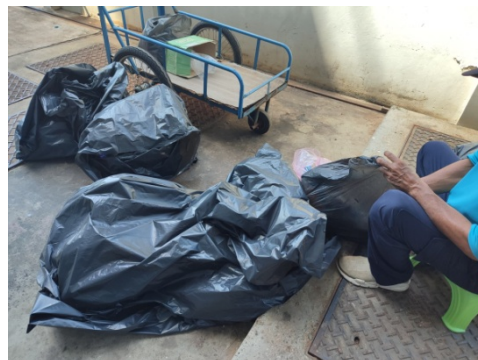
ภาพที่ 4-31 ติดตั้งถังขยะแยกชนิดขยะ และการคัดแยกมูลฝอยของเจ้าหน้าที่โครงการ

3.4 การจัดการมูลฝอย 1. ส่วนพักอาศัยอาคาร จะจัดวางถังมูลฝอยขนาด 120 ลิตร จำนวน 4 ถัง/ชั้น แยกสำหรับมูลฝอยทั่วไป มูลฝอยย่อยสลาย มูลฝอยรีไซเคิล และถังมูลฝอยอันตราย สำหรับมูลฝอยอันตราย มีฝาปิดมิดชิด ซึ่งจะติดป้ายข้างถังว่า “ถังมูลฝอยอันตราย” โดยภายในถังจะรองด้วยถุงพลาสติกสีดำซ้อน 2 ชั้น ไว้ทุกชั้นบริเวณห้องพักมูลฝอยประจำชั้น	วางถังแบบคัดแยกมูลฝอยตามชนิดของขยะ เช่น ขยะทั่วไป ขยะรีไซเคิล และขยะติดเชื้อในบริเวณต่าง ๆ ของพื้นที่ ซึ่งจะดำเนินการไว้ตามจุดต่าง ๆ เช่น ในห้องครัวของห้องอาหารของโครงการ พื้นที่จอดรถของโครงการ	-	ภาพที่ 4-31

2. พื้นที่ส่วนกลาง เช่น โถงทางเดิน พื้นที่บริการสระว่ายน้ำ เป็นต้น จะจัดวางถังมูลฝอยขนาด 30 ลิตร จุดละ 4 ถัง (แยกเป็นมูลฝอยทั่วไป มูลฝอยย่อยสลายและมูลฝอยรีไซเคิลและมูลฝอยอันตราย)	พื้นที่ส่วนกลาง การเปิดดำเนินการในช่วงแรกนี้ จัดวางถังมูลฝอยแยกชนิดขยะไว้แล้ว	-	ภาพที่ 4-31

2. นิติบุคคลอาคารชุด ติดตั้งป้ายบอกประเภทมูลฝอยและคำอธิบาย เหนือถังรองรับมูลฝอยแต่ละประเภทภายในห้องพักมูลฝอยประจำชั้นและด้านหน้าห้องพักมูลฝอยรวม เพื่อให้ผู้พักอาศัยสามารถนำมูลฝอยทิ้งลงในถังรองรับมูลฝอยได้ถูกต้อง	ดำเนินการติดตั้งถังมูลฝอยไว้ครบถ้วน ติดป้ายบอกประเภทมูลฝอยไว้อย่างชัดเจน	-	ภาพที่ 4-31

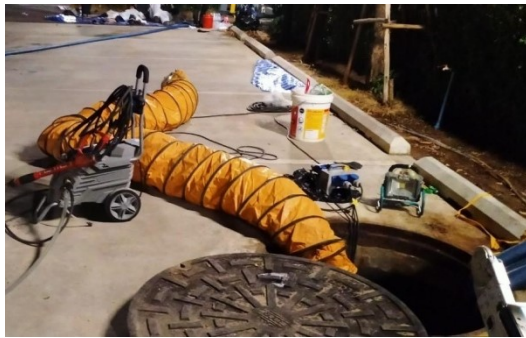
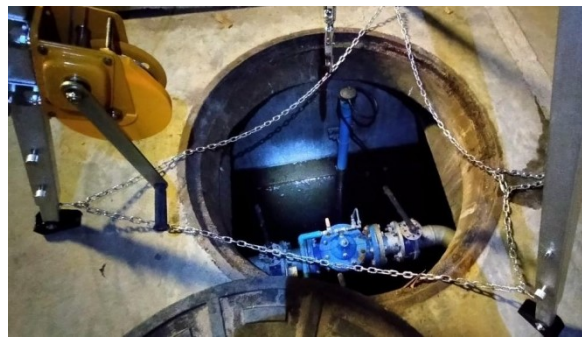
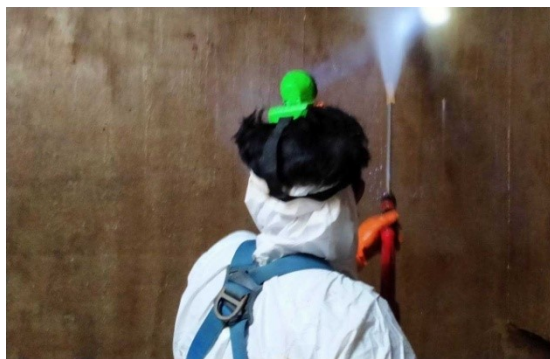
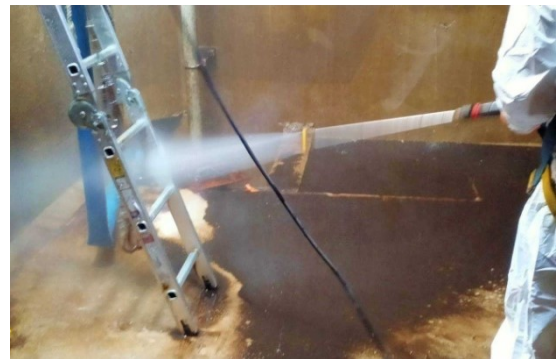
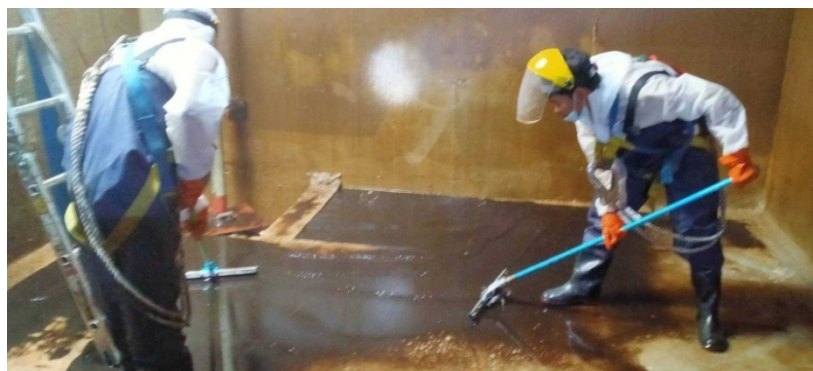
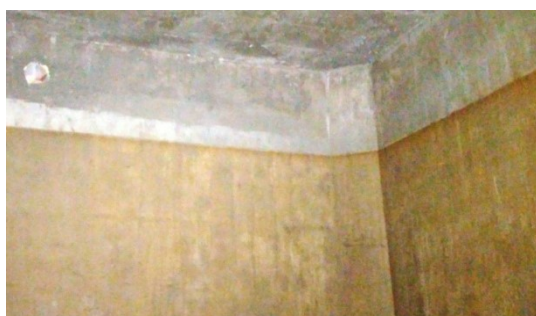
ภาพที่ 4-32 ล้างบ่อสำรองน้ำใช้ที่ดิน

เงื่อนไขตามมาตรการป้องกันและแก้ไขผลกระทบสิ่งแวดล้อม	ผลการปฏิบัติตามมาตรการ	ปัญหา อุปสรรค และข้อเสนอแนะ	เอกสารอ้างอิง
<ul style="list-style-type: none"> - เปิดน้ำในถังทิ้ง (โดยน้ำทิ้งดังกล่าวที่ได้จะนำไปใช้ล้างถนน และรดน้ำต้นไม้ เป็นต้น) - เมื่อน้ำหมดถัง อาจจะใช้แปรงขัดกันถังและฉีดน้ำไล่ตะกอน หรือจะใช้วิธีการฉีดน้ำด้วยแรงดันสูงทำความสะอาดพร้อมทำความสะอาดฝาท่อ - ใช้เครื่องไล่น้ำไปให้ถังน้ำสำรองแห้งโดยเร็วจึงปล่อยน้ำเข้าให้เรียบร้อย <p>มาตรการฯ</p> <ul style="list-style-type: none"> - กำหนดให้ล้างถังเก็บน้ำใต้ดิน พร้อมฝาท่อ ทุก 6 เดือน/ครั้ง - ก่อนล้างทุกครั้ง ต้องทำจดหมายแจ้งและติดประกาศบนบอร์ดประชาสัมพันธ์ ให้แก่ผู้พักอาศัยได้ทราบล่วงหน้า 2 สัปดาห์ โดยต้องระบุวัน เวลา ที่ชัดเจนและแจ้งให้ผู้พักอาศัยสำรองน้ำไว้ เนื่องจากระหว่างล้างจะไม่สามารถใช้น้ำประปาได้ - กำหนดช่วงวัน เวลา ที่จะล้างให้อยู่ในช่วงวันจันทร์-ศุกร์ เวลา 09.00-16.00 น. ยกเว้นวันเสาร์-อาทิตย์และวันหยุดนักขัตฤกษ์ เพื่อให้กระทบต่อผู้พักอาศัยน้อยที่สุด - ตรวจสอบสภาพภายในของถังสำรองน้ำทุกครั้งภายหลังการล้างทำความสะอาด กรณีพบว่าจุดใดภายในถังมีลักษณะที่อาจเป็นเหตุให้เกิดปนเปื้อนลงให้น้ำต้องเร่งดำเนินการแก้ไขโดยทันที 	<p>โครงการดำเนินการจัดจ้างบริษัท ที่มาดำเนินการด้านการล้างถังสำรองน้ำใช้ จัดการล้างถังทำความสะอาด โดยการขัด ฉีดด้วยน้ำแรงดันสูง จัดส่งสกรปรกภายในถังสำรองน้ำใช้ ที่ถังสำรองใต้ดิน และถังสำรองชั้นดาดฟ้า และเติมน้ำประปาใหม่ ซึ่งต้องไม่มีตะกอน เติมลงในถังที่สะอาดแล้ว</p>	-	<p>ภาพที่ 4-32</p> <p>ภาพที่ 4-33</p>

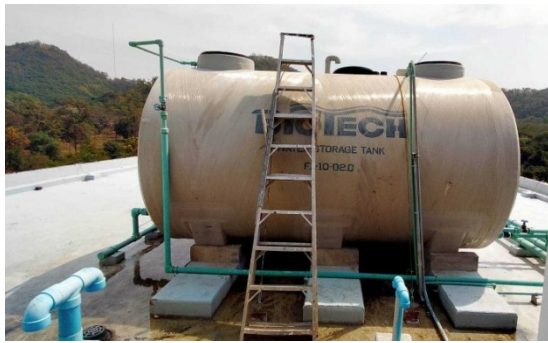
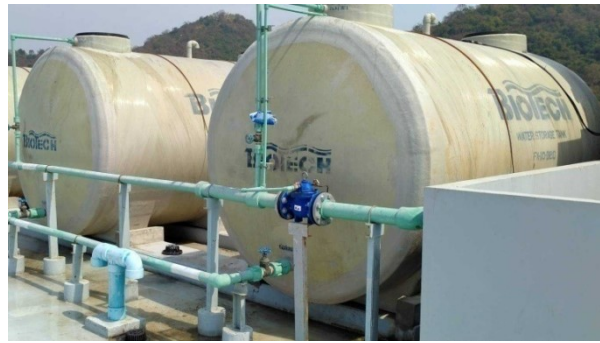
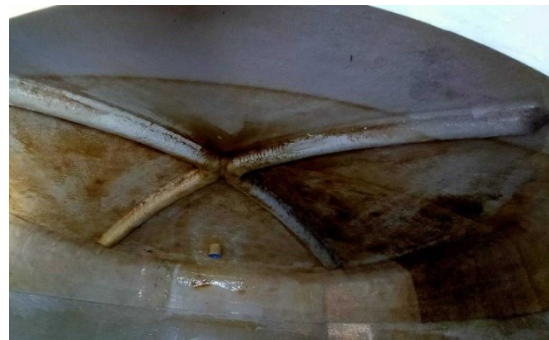
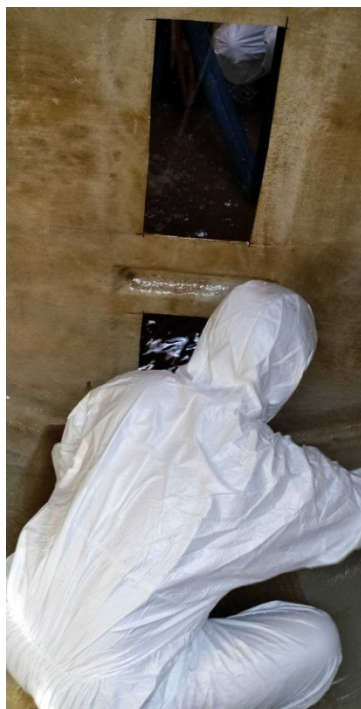
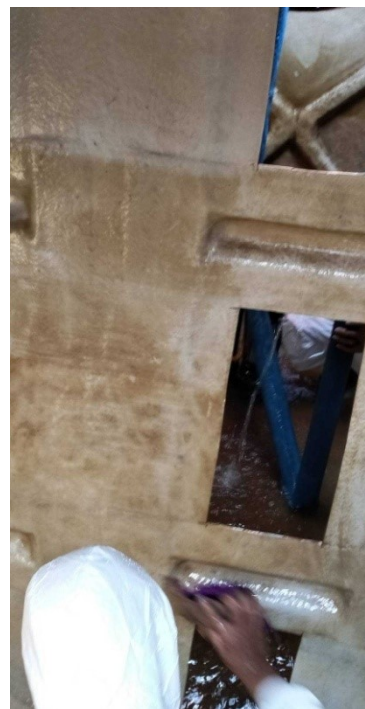
ภาพที่ 4-33 ล้างบ่อสำรองน้ำใช้ที่ชั้นดาดฟ้า

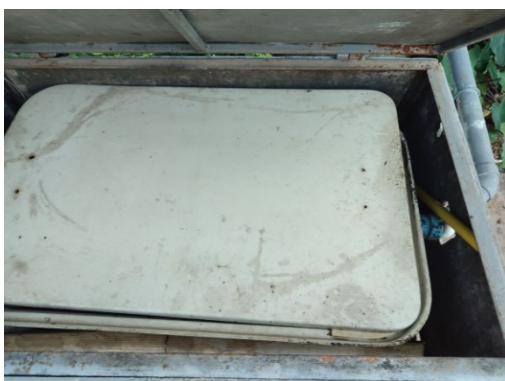
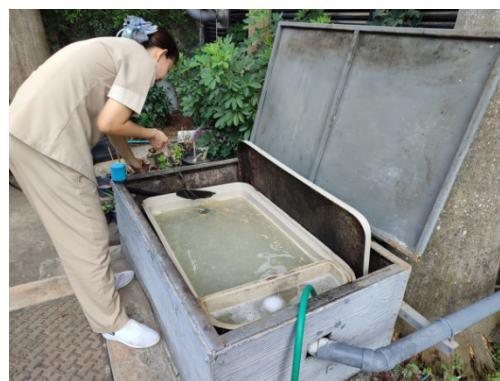
ภาพที่ 4-35 ตักไขมันที่ติดดักไขมันจากน้ำทิ้งห้องครัว

3. นิติบุคคลอาคารชุด จัดให้มีเจ้าหน้าที่เทคนิคดูแลการเดินระบบบำบัดน้ำเสียให้มีประสิทธิภาพอยู่เสมอ	ดูแลให้มีประสิทธิภาพดีอยู่เสมอ	-	ภาพที่ 4-9
4. นิติบุคคลอาคารชุด พนักงานของโครงการจะเข้าดำเนินการตัดเศษอาหารและไขมันออกจากถังดักไขมัน เป็นประจำทุกสัปดาห์ หลังจากนั้นให้น้ำจากไขมันมาใส่ในกระถางที่มีกระดาษทิชชู รองที่ก้นกระถางเพื่อช่วยให้ส่วนที่เป็นน้ำซึมออกจากไขมัน แล้วตากให้แห้งหลังจากนั้นรวบรวมใส่ถุงดำ เพื่อไปพักไว้ห้องพัสดุ ฝอยรวมต่อไป	ดักไขมันเป็นประจำทุกเดือนโดยใช้ถังดักไขมันและใช้ตะแกรงซ้อนไขมันออก	-	ภาพที่ 4-35

5. นิติบุคคลอาคารชุด จัดพนักงานของโครงการเข้าดำเนินการตัดเศษอาหารและไขมัน ออกจากถังดักไขมัน เป็นประจำทุกสัปดาห์ หลังจากนั้นให้นำกากไขมันมาใส่ในกระถางที่มีกระดาษทิชชูรองที่ก้นกระถางเพื่อช่วยให้ส่วนที่เป็นน้ำซึมออกจากไขมันแล้วตากให้แห้งหลังจากนั้นรวบรวมใส่ถุงดำ เพื่อไปพักไว้ห้องพักมูลฝอยรวมต่อไป	ใช้ถังดักไขมันและใช้ตะแกรงข้อนไขมันออก	-	ภาพที่ 4-35

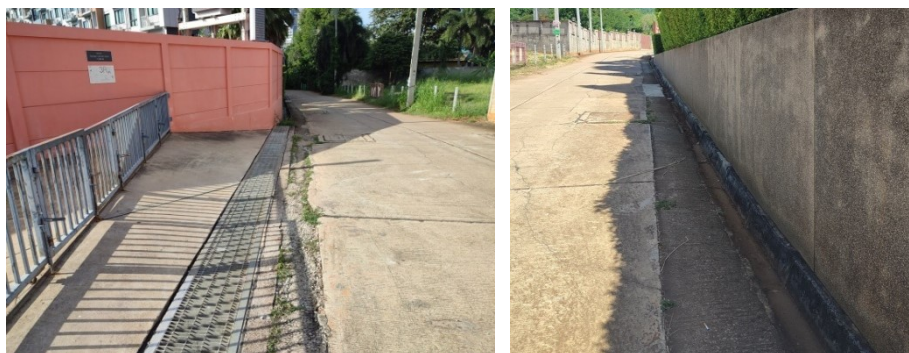
ภาพที่ 4-39 รางระบายน้ำรอบพื้นที่โครงการไม่มีขยะอุดตัน

<p>3.3 การระบายน้ำและการป้องกันน้ำท่วม</p> <p>1. จัดบ่อหน่วงน้ำ 2 บ่อขนาด 120 ลบ.ม.และ 96 ลบ.ม.รวม 216 ลบ.ม. แล้วจึงสูบน้ำเพื่อระบายออกจากบ่อหน่วงน้ำโดยเครื่องสูบน้ำ</p>	<p>มีบ่อหน่วงน้ำไว้แล้วตามที่กำหนดไว้ซึ่งอยู่ใต้ดินบริเวณพื้นที่จอดรถและสามารถหน่วงน้ำไว้ก่อนระบายออกโดยเครื่องสูบน้ำ</p>	-	-
<p>2. นิติบุคคลอาคารชุด ดูแลรักษาระบบระบายน้ำ เช่น ตะแกรงดักมูลฝอย และท่อระบายน้ำและบ่อหน่วงน้ำ รวมทั้งเครื่องสูบน้ำ อุปกรณ์ต่าง ๆ ให้มีสภาพดีอยู่เสมอ</p>	<p>ตะแกรงดักขยะมูลฝอย ท่อระบายน้ำ บ่อหน่วงน้ำ เครื่องสูบน้ำ อยู่ในสภาพดี ใช้งานได้อย่างมีประสิทธิภาพ</p>	-	ภาพที่ 4-39
<p>3. นิติบุคคลอาคารชุด ดูแลรักษาระบบระบายน้ำ เช่น ตะแกรงดักมูลฝอย และท่อระบายน้ำและบ่อหน่วงน้ำ รวมทั้งเครื่องสูบน้ำ อุปกรณ์ต่าง ๆ ให้มีสภาพดีอยู่เสมอ</p>	<p>ตะแกรงดักขยะมูลฝอย ท่อระบายน้ำ บ่อหน่วงน้ำ เครื่องสูบน้ำ อยู่ในสภาพดี ใช้งานได้อย่างมีประสิทธิภาพ</p>	-	ภาพที่ 4-39
<p>มาตรการติดตามตรวจสอบผลกระทบสิ่งแวดล้อม</p> <ul style="list-style-type: none"> - ตรวจสอบบ่อบักร้างซึมระบายน้ำ และบ่อดักมูลฝอยภายในโครงการไม่ให้มีเศษมูลฝอยตกค้างทุก 6 เดือน ตลอดระยะเวลาดำเนินการ - ตรวจสอบระบบระบายน้ำภายในโครงการให้มีสภาพพร้อมใช้งานอยู่เสมอ ตลอดระยะเวลาดำเนินการ 	<p>ไม่มีขยะตกค้างที่บ่อบักร้างและบ่อดักมูลฝอย</p> <p>ท่อระบายน้ำไม่อุดตัน ระบายน้ำได้ดี</p>	-	ภาพที่ 4-39

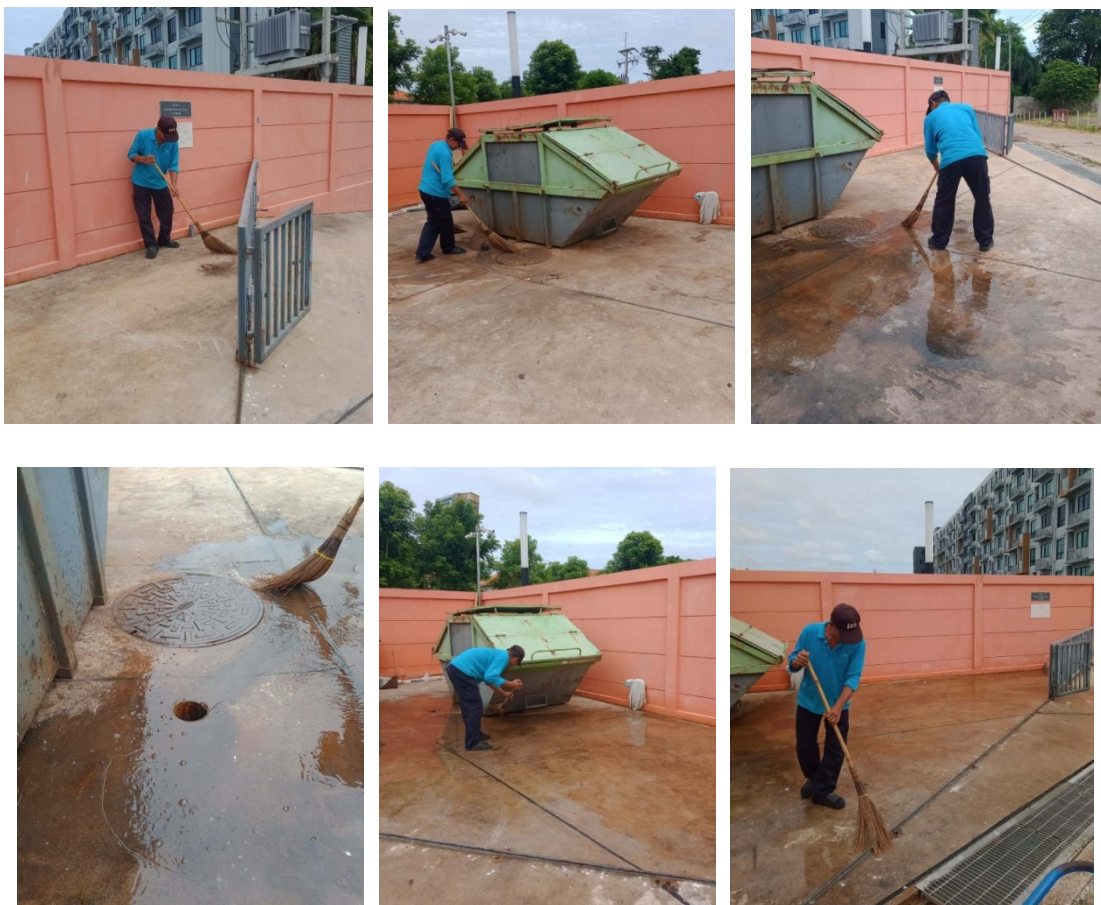
ภาพที่ 4-41 ล้างทำความสะอาดที่พักรถผลอยรวมของโครงการ

8. นิติบุคคลอาคารชุด จัดเจ้าหน้าที่คอยทำความสะอาดห้องพักมูลฝอยรวมทุกครั้ง ภายหลังที่เทศบาลนครเจ้าพระยาสุรศักดิ์ เข้ามารวบรวมมูลฝอยนำไปกำจัดเพื่อป้องกันการเพาะตัวของเชื้อโรค รวมทั้งทำความสะอาดพื้นถนน กรณีที่พบน้ำชะมูลฝอยจากการขนส่งมูลฝอย	ทำความสะอาดหลังจากที่มีการเก็บขนนำมากำจัดทุกครั้ง	-	ภาพที่ 4-41

2. นิติบุคคลอาคารชุด จัดพนักงานเข้ารวบรวมมูลฝอยจากห้องพักมูลฝอยประจำชั้นภายในอาคาร และพื้นที่ส่วนกลางอื่น ๆ โดยรวบรวมมูลฝอยใส่ถุงดำแล้วมัดปากถุงให้แน่นนำไปไว้ในภายในห้องพักมูลฝอยรวมของโครงการต่อไป	จัดเก็บมูลฝอย และรวบรวมมูลฝอยจากส่วนต่าง ๆ ของอาคาร และนำมาพักไว้ที่ห้องพักมูลฝอยรวมและให้รถเก็บมูลฝอยนำไปกำจัดนอกโครงการ	-	ภาพที่ 4-41

6. หลังจากจัดเก็บมูลฝอยแล้วเสร็จ ให้ตรวจสอบความสะดวกเรียบร้อย ของเส้นทางเก็บขนมูลฝอยและบริเวณที่จอดรถมูลฝอยให้สะดวกเรียบร้อยอยู่เสมอ	ตรวจสอบขยะไม่ให้ตกค้างและล้างทำความสะอาดทุกครั้ง	-	ภาพที่ 4-41
มาตรการป้องกันและลดผลกระทบต่อการเก็บขนมูลฝอย

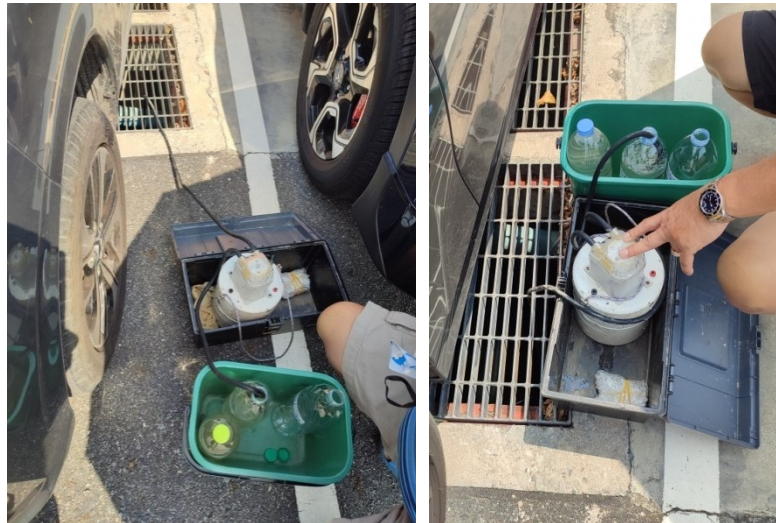
เก็บตัวอย่างน้ำทิ้งที่บ่อตรวจคุณภาพน้ำ

3. นิติบุคคลอาคารชุด ดูแลระบบบำบัดน้ำเสียให้เปิดทำงานตลอดเวลา	ทำงานอย่างมีประสิทธิภาพ	-	ภาพที่ 4-9
มาตรการติดตามตรวจสอบผลกระทบสิ่งแวดล้อม			
- ตรวจวัดคุณภาพน้ำ มีดัชนีตรวจวัดได้แก่ pH , BOD , Suspended Solids , Settleable Solids , Total Dissolved Solids , Sulfide , TKN , Fat Oil&Grease , Fecal Coliform Bacteria , Total Coliform Bacteria - สถานที่ดำเนินการ ได้แก่ บ่อพักน้ำสุดท้ายก่อนออกนอกโครงการ - ระยะเวลา ตรวจวัดเดือนละ 1 ครั้งตลอดระยะเวลาเปิดดำเนินการ	เก็บตัวอย่างและวิเคราะห์คุณภาพน้ำทิ้ง ตามพารามิเตอร์ที่กำหนดไว้ในเดือน กุมภาพันธ์ ถึง มิถุนายน 2567 ที่บ่อตรวจคุณภาพน้ำทิ้ง ทุกเดือนและ ค่า เชื้อโคลิฟอร์มแบคทีเรียและฟีคอลโคลิฟอร์มแบคทีเรียวิเคราะห์ในเดือน ก.พ.-มิ.ย.67 นิติบุคคลอาคารชุดเป็นผู้ดูแล	-	ภาพที่ 5
