## 5. ผลการดำเนินการตามมาตรการป้องกันและแก้ไขผลกระทบสิ่งแวดล้อม

### ตารางที่ 4 เปรียบเทียบมาตรการป้องกันและแก้ไขผลกระทบสิ่งแวดล้อมที่กำหนดไว้ในรายงานการวิเคราะห์ผลกระทบสิ่งแวดล้อม

#### โครงการ อาคารสำนักงาน พาณิชยกรรม และสถานศึกษา Kronos Tower ระยะเปิดดำเนินการ

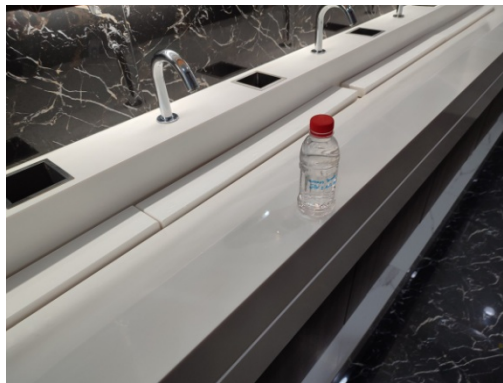
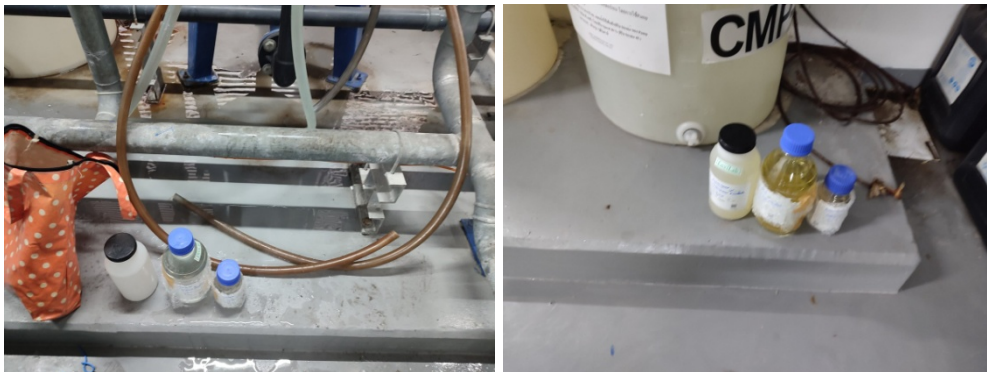
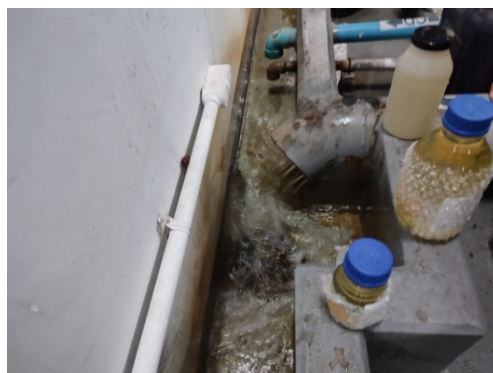
ภาพที่ 4 เก็บตัวอย่างคุณภาพน้ำทิ้ง น้ำใช้ และจากระบบ Cooling Tower ภายในพื้นที่โครงการ

เก็บตัวอย่างน้ำทิ้งที่บ่อปรับสมดุลน้ำเสีย และพักน้ำใสหลังจากจากระบบบำบัดน้ำเสีย ด้วย Sampling Pump

เก็บตัวอย่างน้ำใช้ที่ถังสำรองน้ำใช้

เก็บตัวอย่างน้ำที่ระบบ Cooling Tower

12. ตรวจวัดคุณภาพน้ำทิ้งที่ผ่านการบำบัดน้ำเสียรวม บริเวณถังสูบน้ำทิ้ง ตรวจวัดเดือนละ 1 ครั้ง ตลอดระยะเวลาเปิดดำเนินการ โดยดัชนีตรวจวัดเป็นไปตามประกาศกระทรวงทรัพยากรธรรมชาติและสิ่งแวดล้อม เรื่องกำหนดมาตรฐานควบคุมการระบายน้ำทิ้งจากอาคารบางประเภท และบางขนาด พ.ศ.2548 ได้แก่ pH, BOD, SS, Settleable Solids, TDS, Sulfide, TKN และ Fat Oil & Grease	เก็บตัวอย่างน้ำทิ้งที่ผ่านการบำบัดน้ำเสียที่บ่อตรวจคุณภาพน้ำทิ้งในเดือน มกราคม ถึง มิถุนายน 2567	-	ภาพที่ 4

เงื่อนไขตามมาตรการป้องกันและแก้ไขผลกระทบสิ่งแวดล้อม	ผลการปฏิบัติตามมาตรการ	ปัญหา อุปสรรค และข้อเสนอแนะ	เอกสารอ้างอิง
<b>มาตรการติดตามตรวจสอบผลกระทบสิ่งแวดล้อม</b> <ul style="list-style-type: none"> <li>- ตรวจสอบคุณภาพน้ำบริเวณบ่อตรวจระบายน้ำตามประกาศกระทรวงทรัพยากรธรรมชาติและสิ่งแวดล้อม เรื่อง กำหนดมาตรฐานควบคุมการระบายน้ำทั้งจากอาคารบางประเภทและบางขนาด พ.ศ. 2548 เดือนละ 1 ครั้ง ตลอดระยะเวลาเปิดดำเนินการ</li> <li>- ตรวจสอบประสิทธิภาพและสภาพการทำงานทั่วไปของระบบบำบัดน้ำเสีย พร้อมทั้งจัดทำรายงานตามแบบ ทส.1 และ ทส.2 ตลอดระยะเวลาเปิดดำเนินการ</li> <li>- ตรวจสอบบ่อบำบัด ท่อระบายน้ำรอบโครงการและบ่อดักขยะบริเวณจุดเชื่อมต่อของโครงการก่อนที่จะระบายลงสู่ท่อระบายน้ำสาธารณะ เดือนละ 1 ครั้ง ตลอดระยะเวลาเปิดดำเนินการ</li> <li>- ผู้รับผิดชอบ : เจ้าของโครงการ (บริษัท ไพบูลย์ธุรกิจ จำกัด)</li> </ul>	<p>ตรวจสอบคุณภาพน้ำที่บ่อตรวจระบายน้ำเดือนละ 1 ครั้ง ตั้งแต่ เดือน มกราคม ถึง มิถุนายน 2567</p> <p>จัดเก็บข้อมูลการทำงานของระบบบำบัดน้ำเสียในรูปแบบของ ทส. 1 และทส.2 ไว้แล้วทุกเดือน</p> <p>ตรวจสอบบ่อบำบัดและบ่อดักขยะสามารถระบายน้ำได้ดี ไม่อุดตัน</p>	-	ภาพที่ 4

8. เก็บตัวอย่างน้ำในถังเก็บน้ำได้ดินมาวิเคราะห์หาเชื้อ E. coli ทุกๆ 3 เดือน/ครั้ง เพื่อตรวจสอบว่ามีการปนเปื้อนของน้ำจากภายนอกถังหรือไม่	ตรวจสอบคุณภาพน้ำอุปโภคบริโภค ในเดือน มกราคม และ มิถุนายน 2567 ไม่พบเชื้อ E.Coli	-	ภาพที่ 5
