บทที่ 3

ผลการติดตามตรวจสอบคุณภาพสิ่งแวดล้อม

การติดตามตรวจสอบคุณภาพสิ่งแวดล้อม ของ โครงการ The Edge (ปัจจุบันเปลี่ยนชื่อโครงการ เป็นโครงการ Zire Wongamat) เจ้าของโครงการ นิติบุคคลอาคารชายรั้ว วงศ์มาตย์ดำเนินการจัดจ้าง บริษัท เอส.พี.เจ.ไซแอนติฟิก จำกัด โดยทำการตรวจวัดคุณภาพน้ำทิ้ง บริเวณพื้นที่โครงการ ระหว่างเดือนมกราคม - มิถุนายน พ.ศ.2567

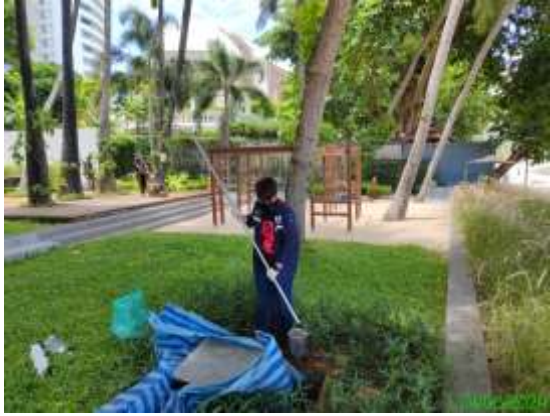
<p>น้ำทิ้งก่อนการบำบัด (บ่อเกรอะ 2)</p>	<p>น้ำทิ้งที่หลังการบำบัด (บ่อพักน้ำสุดท้ายก่อนระบายออกท่อระบายน้ำสาธารณะ)</p>

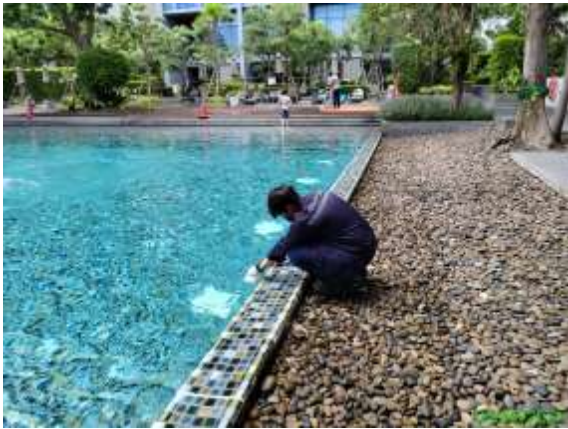
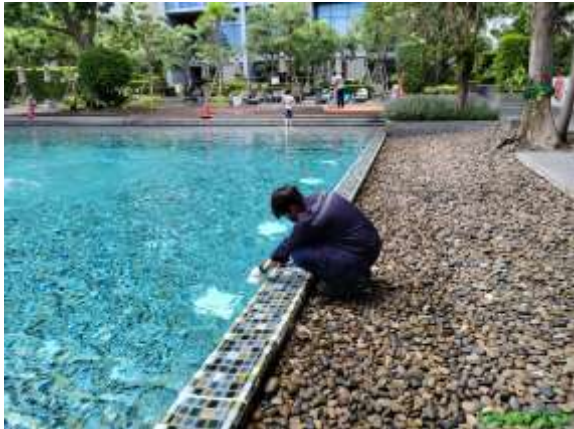
<p>น้ำสระว่ายน้ำ-บริเวณส่วนลึก</p>	<p>น้ำสระว่ายน้ำ-บริเวณส่วนตื้น</p>
<p>รูปที่ 3.1 จุดตรวจวัดคุณภาพน้ำทิ้ง (water Quality) ของโครงการ โครงการ Zire Wongamat ระหว่างเดือนมกราคม - มิถุนายน พ.ศ.2567</p>
