รายงานผลการดำเนินงานตามมาตรการลดผลกระทบสิ่งแวดล้อม
และผลการติดตามตรวจสอบคุณภาพสิ่งแวดล้อม
ของโครงการโรงพยาบาลกรุงเทพสุราษฎร์(ส่วนขยาย)

บริษัท โรงพยาบาลกรุงเทพสุราษฎร์ จำกัด
179, 179/1 ต.วัดประตู่ อ.เมืองสุราษฎร์ธานี จ.สุราษฎร์ธานี 84000
ในช่วงระหว่างเดือน มกราคม – มิถุนายน 2567

**รายงานผลการปฏิบัติตามมาตรการป้องกันและแก้ไขผลกระทบสิ่งแวดล้อม
และมาตรการติดตามตรวจสอบผลกระทบสิ่งแวดล้อม
โครงการ โรงพยาบาลกรุงเทพสุราษฎร์(ส่วนขยาย)**

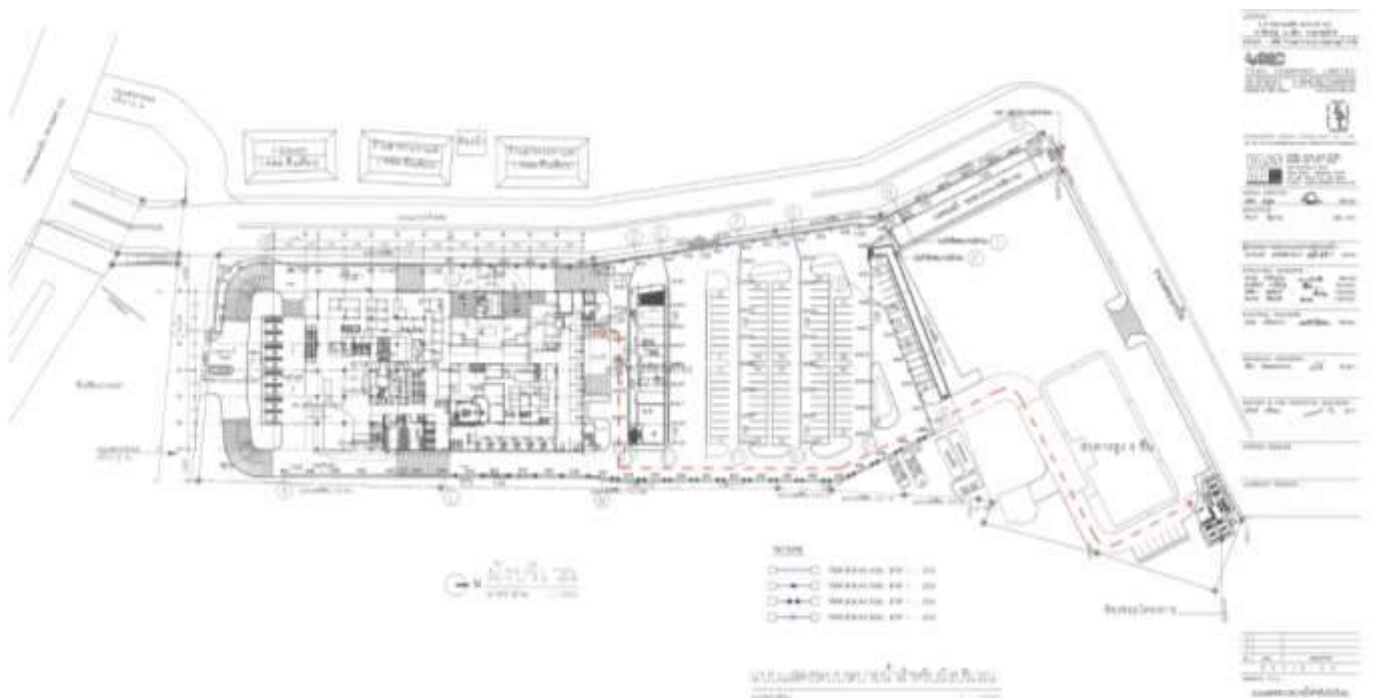
รูปที่ 1-5 ผังระบบระบายน้ำของโครงการ

ทางโครงการมีการจัดทำบ่อพักน้ำหลังการบำบัด และปล่อยผ่านท่อระบายน้ำของโครงการซึ่งก่อสร้างเป็นแนวท่อรอบโรงพยาบาล มีช่องตะแกรง ทุกๆ 20 เมตร สำหรับชะลอความเร็วของน้ำและดักตะกอนดินทรายจากถนนที่อาจมาพร้อมกับน้ำฝนที่เกิดขึ้นในพื้นที่โครงการ ก่อนระบายน้ำทิ้งสู่ลำรางสาธารณะหลังโรงพยาบาล (ดังรูปที่ 1-5ผังระบบระบายน้ำของโครงการ)

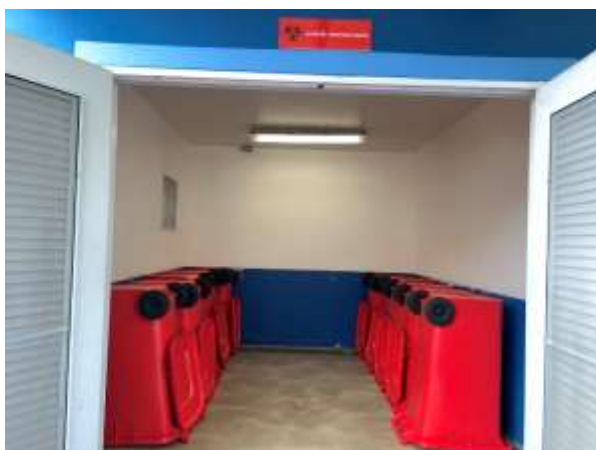
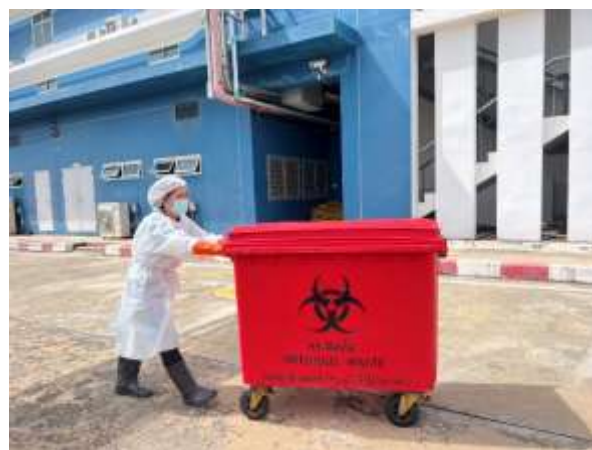
รูปที่ 3-2 การจัดการขยะมูลฝอยติดเชื้อ

โครงการมีการดูแล ทำความสะอาดห้องพักมูลฝอยติดเชื้ออย่างสม่ำเสมอ ห้องพักมูลฝอยติดเชื้อไม่มีขยะตกค้างหรือล้นถัง และมีการบันทึกปริมาณมูลฝอยติดเชื้อทุกวัน ดังรูปที่ 3-2 การจัดการขยะมูลฝอยติดเชื้อ

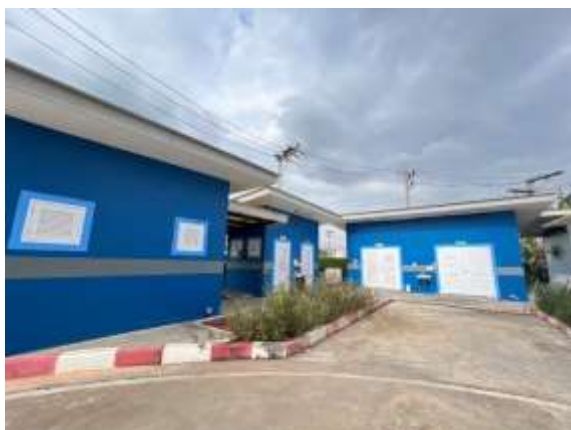
รูปที่ 3-3 การจัดการขยะอันตราย

โครงการมีการดูแล ทำความสะอาดห้องพักขยะอันตรายทุกครั้งภายหลังการจัดเก็บของบริษัทเอกชนที่ได้รับอนุญาต

ห้องพักขยะอันตรายไม่มีขยะตกค้างหรือล้นถัง และมีการบันทึกปริมาณขยะอันตรายทุกวัน ดังรูปที่ 3-3 การจัดการขยะอันตราย

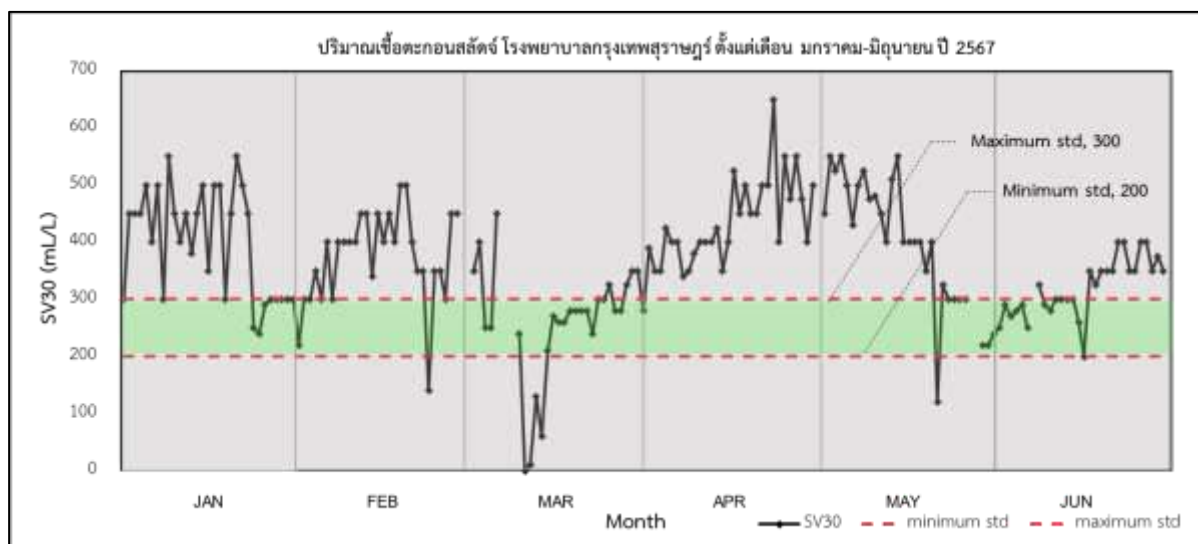
รูปที่ 3-5 กราฟแสดงปริมาณเชื้อสัจ โรงพยาบาลกรุงเทพสุราษฎร์ ตั้งแต่เดือนมกราคม – มิถุนายน ปี 2567

จากการเก็บข้อมูลปริมาณตะกอนสลัดจ์ในบ่อเติมอากาศ ของโรงพยาบาลกรุงเทพสุราษฎร์ ตั้งแต่เดือน มกราคม ถึงเดือนมิถุนายน ปี 2567 พบว่าในช่วงเดือน มีนาคม เชื้อตะกอนสลัดจ์มีแนวโน้มลดลงจากการหยุดเติมอากาศเนื่องจากอุปกรณ์ชำรุด โดยหลังจากทำการติดตั้งปั๊มเติมอากาศใหม่ สามารถทำให้เชื้อตะกอนสลัดจ์เพิ่มขึ้นและกลับมาดำเนินการบำบัดได้เป็นปกติ นอกจากนี้ในแต่ละเดือนจะทำการติดตามผลของปริมาณเชื้อตะกอนสลัดจ์อย่างสม่ำเสมอ และดำเนินการตามแผนการดูแลกำจัดตะกอนเพื่อควบคุมปริมาณตะกอนให้อยู่ในปริมาณที่เหมาะสม และมีการประชุมติดตามผลการดำเนินงานด้านการดูแลระบบบำบัดน้ำเสียอยู่เป็นประจำในทุกเดือน

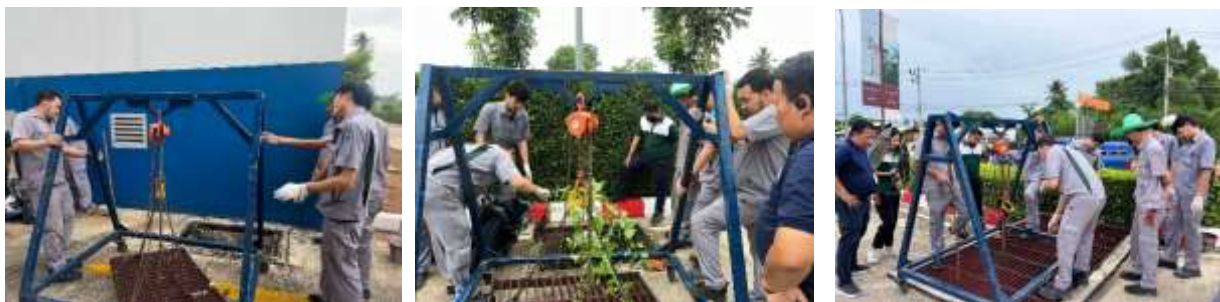
โครงการมีการตรวจสอบระบบระบายน้ำของโครงการ และทำความสะอาดท่อระบายน้ำ บ่อพักน้ำ และตะแกรงดักขยะ อย่างสม่ำเสมอ ซึ่งระบบระบายน้ำของโครงการไม่มีขยะและไม่มีการอุดตันดัง รูปที่ 3-6 การตรวจสอบระบบระบายน้ำ

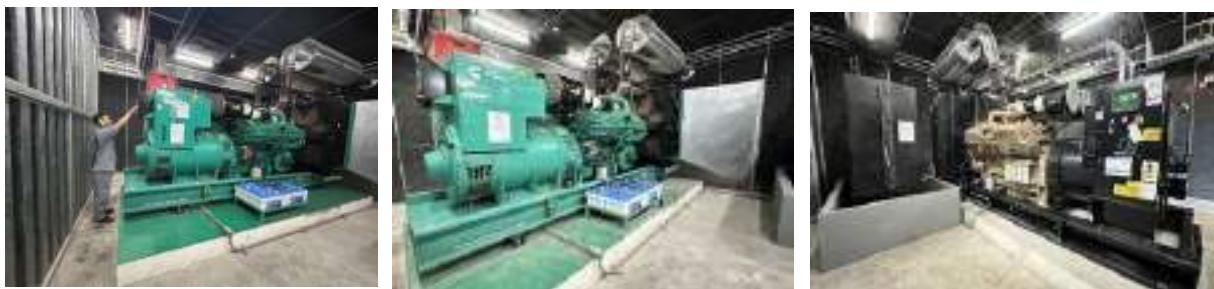
รูปที่ 3-7 การตรวจสอบการทำงานของระบบไฟฟ้า

โครงการมีการตรวจสอบการทำงานของระบบไฟฟ้า อุปกรณ์ไฟฟ้าของโครงการและทำการซ่อมแซมหากเกิดอุปกรณ์ชำรุดระยะเวลาดำเนินการ ดังรูปที่ 3-8 การตรวจสอบการทำงานของระบบไฟฟ้า
