บทที่ 3

ผลการติดตามตรวจสอบคุณภาพสิ่งแวดล้อม

การติดตามตรวจสอบคุณภาพสิ่งแวดล้อมของโครงการ สัมจิต (ระยะดำเนินการ) ของบริษัท สัมจิต จำกัด (ชื่อเดิมห้างหุ้นส่วนจำกัด สัมจิต) ดำเนินการจัดจ้าง บริษัท เอส.พี.เจ.โซแอนติฟิค จำกัด โดยทำการตรวจวัดคุณภาพน้ำทิ้ง บริเวณพื้นที่โครงการ ระหว่างเดือนมกราคม - มิถุนายน พ.ศ.2567

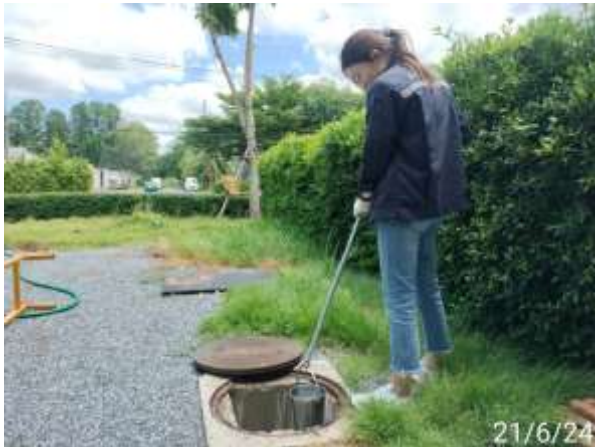
ภาพที่ 3-1 จุดตรวจวัดคุณภาพน้ำทิ้ง (Wastewater Quality) ของโครงการ ส้มจี๊ด
ระหว่างเดือนมกราคม - มิถุนายน พ.ศ.2567

น้ำเสียก่อนการบำบัดด้วยระบบระบายน้ำเสีย
