บทที่ 3

ผลการติดตามตรวจสอบคุณภาพสิ่งแวดล้อม

การติดตามตรวจสอบคุณภาพสิ่งแวดล้อม ของ โครงการ โรงแรม FILBERT 9 (ระยะดำเนินการ) บริษัท แล่งคาสเตอร์ คอร์ปอเรชั่น จำกัด ดำเนินการจัดจ้าง เอส.พี.เจ ไซแอนติฟิค จำกัด โดยทำการตรวจวัดคุณภาพน้ำบริเวณพื้นที่โครงการ ระหว่างเดือนมกราคม - มิถุนายน พ.ศ.2567

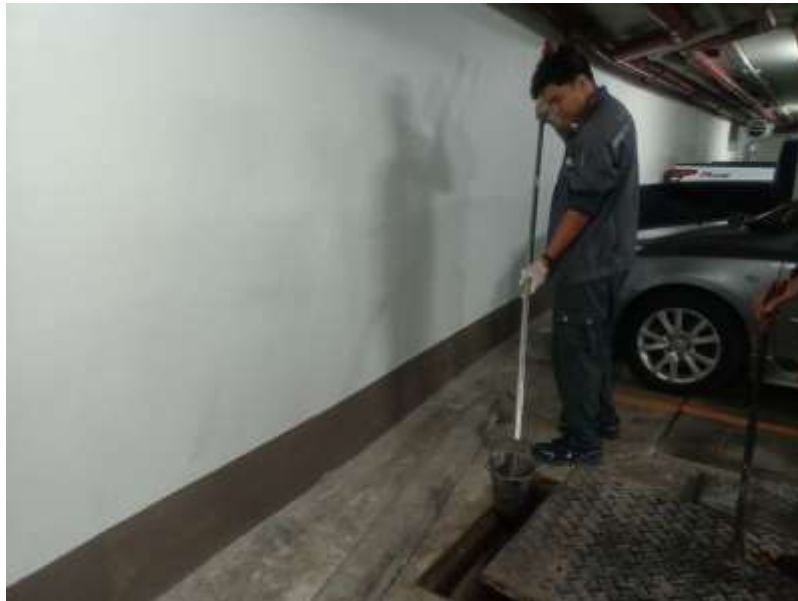
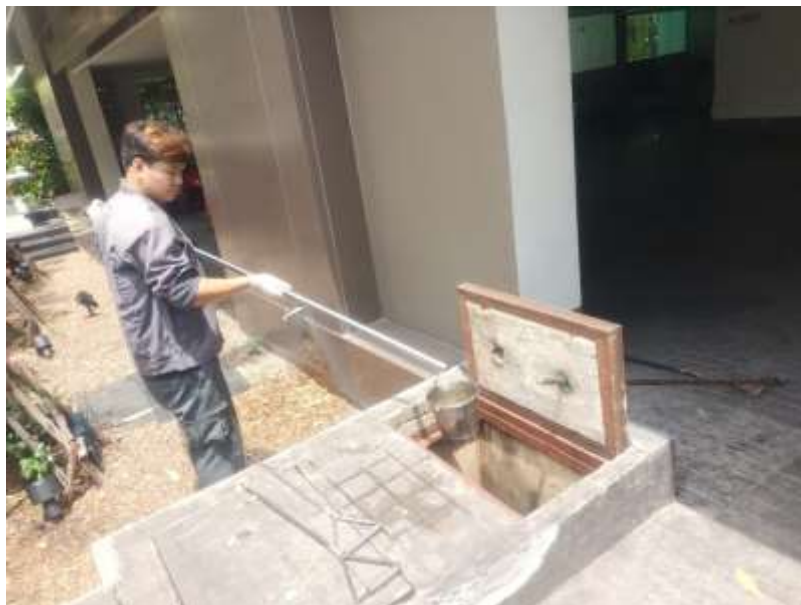
รูปที่ 3-1 จุดตรวจวัดคุณภาพน้ำทิ้ง (Wastewater Quality)
ของโครงการ โรงแรม FILBERT 9
ระหว่างเดือนมกราคม - มิถุนายน พ.ศ.2567

น้ำทิ้งก่อนเข้าระบบ

น้ำจากบ่อบำบัดน้ำเสียสุดท้ายก่อนระบายออกระบบระบายน้ำทิ้งสาธารณะ

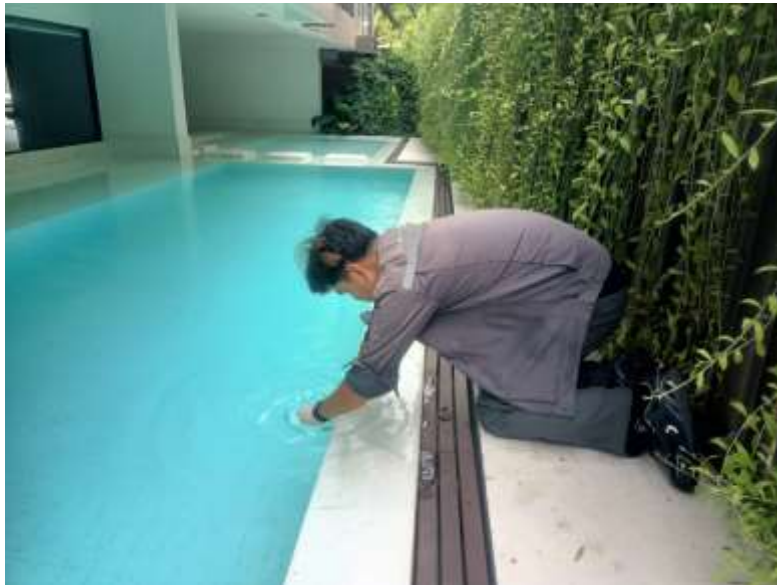
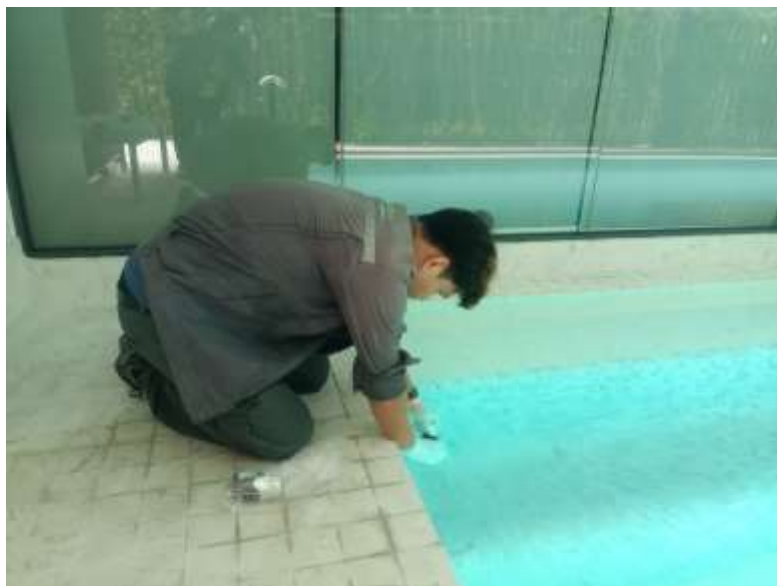
รูปที่ 3-2 จุดตรวจวัดคุณภาพน้ำจากสระว่ายน้ำ (Swimming pool Quality)

น้ำในสระว่ายน้ำจากฝิวน้ำสระ

น้ำในสระว่ายน้ำความลึกกึ่งกลางสระ
