### บทที่ 3

#### ผลการติดตามตรวจสอบคุณภาพสิ่งแวดล้อม

การติดตามตรวจสอบคุณภาพสิ่งแวดล้อมของ โครงการ โรงแรม เบสท์เวสเทิร์น พรีเมียร์ สุขุมวิท (อาคารโรงแรม 7 ชั้น สุขุมวิท ซอย 1) (ระยะดำเนินการ) บริษัท เอสเอสซี พร็อพเพอร์ตี้ จำกัด ดำเนินการจัดจ้าง บริษัท เอส.พี.เจ.โซแอนติฟิค จำกัด โดยทำการตรวจติดตามการปฏิบัติตามมาตรการป้องกันและแก้ไขผลกระทบสิ่งแวดล้อมและมาตรการติดตามตรวจสอบคุณภาพสิ่งแวดล้อม บริเวณพื้นที่โครงการ ระหว่างเดือนมกราคม - มิถุนายน พ.ศ.2567

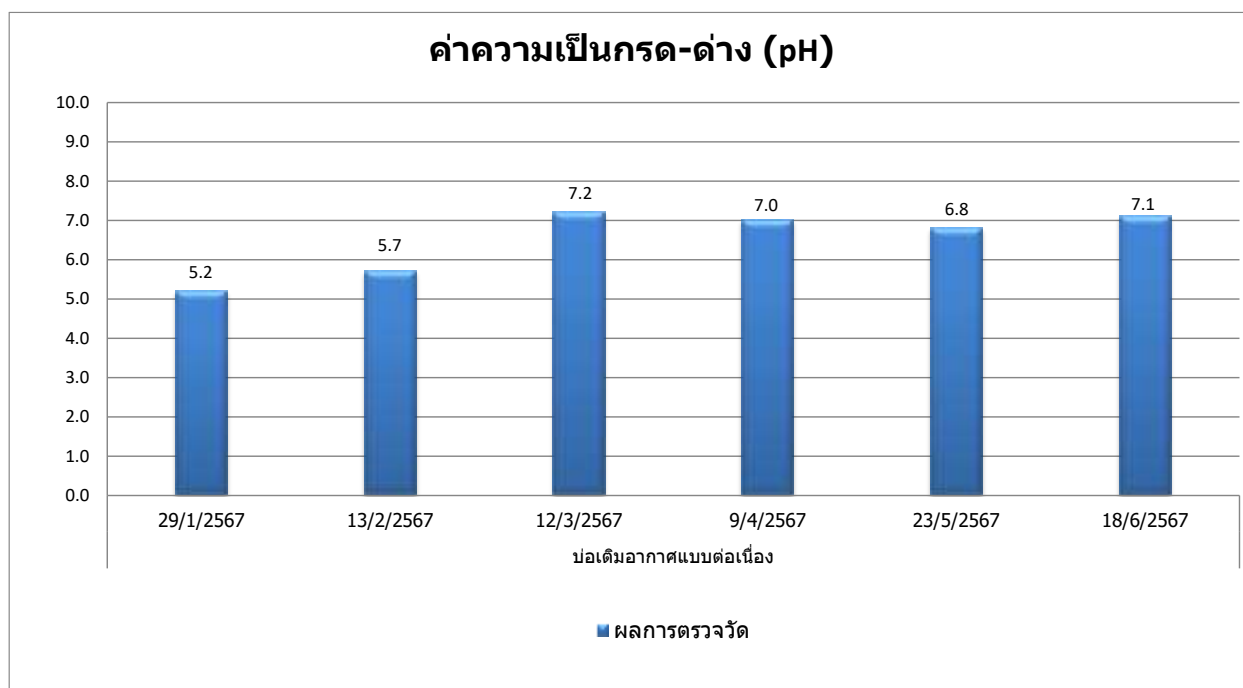
กราฟที่ 3.1-1 กราฟเปรียบเทียบผลการตรวจวัดคุณภาพน้ำทั้งค่าความเป็นกรด-ด่าง (pH)

ระหว่างเดือนมกราคม - มิถุนายน พ.ศ.2567 บ่อเติมอากาศแบบต่อเนื่อง

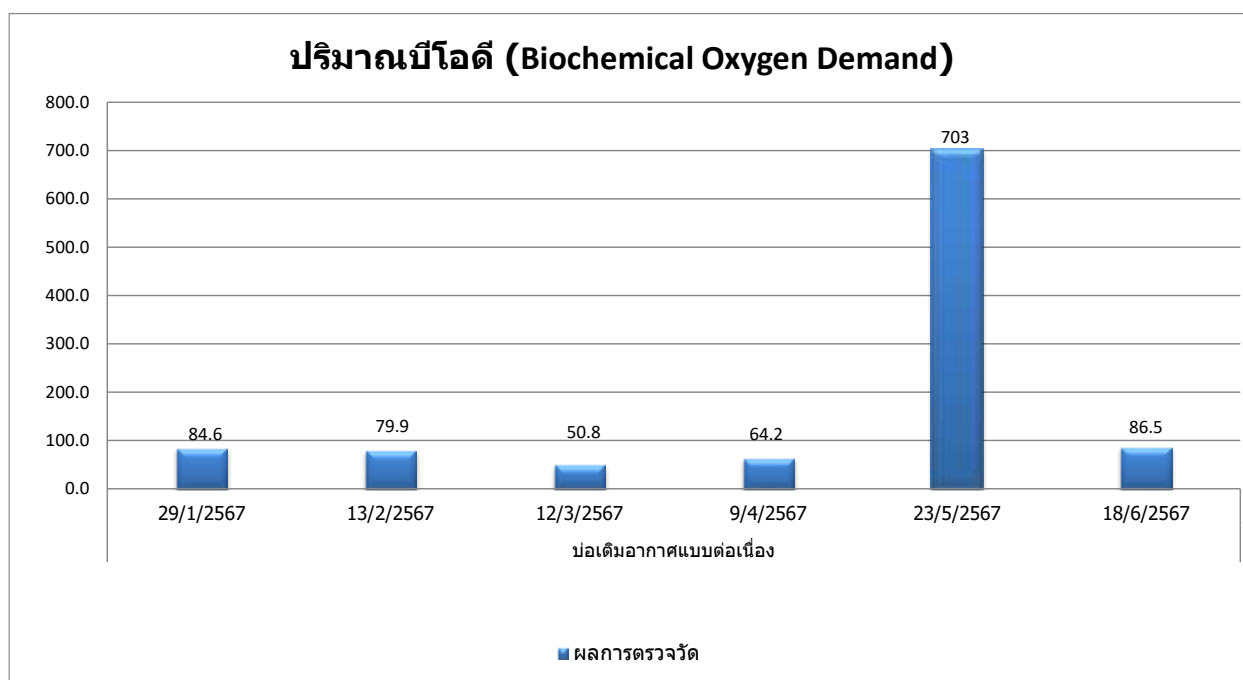
กราฟที่ 3.1-2 กราฟเปรียบเทียบผลการตรวจวัดปริมาณบีโอดี (BOD)

ระหว่างเดือนมกราคม - มิถุนายน พ.ศ.2567 บ่อเติมอากาศแบบต่อเนื่อง

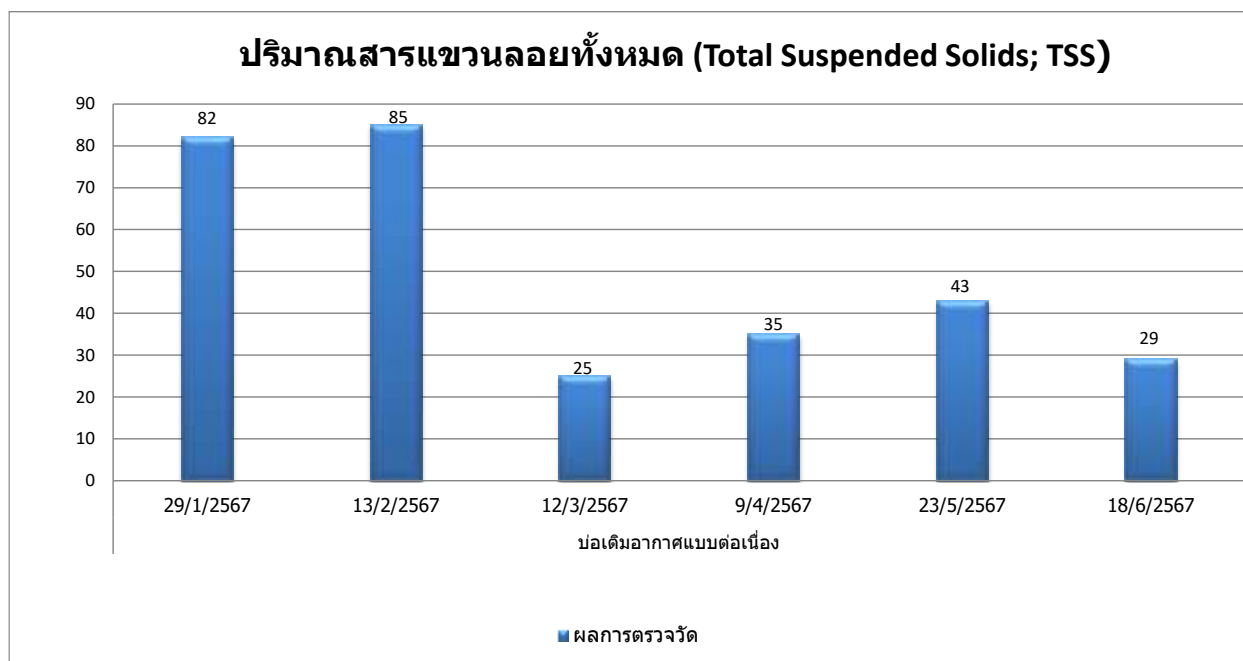
กราฟที่ 3.1-3 กราฟเปรียบเทียบผลการตรวจวัดปริมาณของแข็งแขวนลอย (Total Suspended Solids)

ระหว่างเดือนมกราคม - มิถุนายน พ.ศ.2567 บ่อเติมอากาศแบบต่อเนื่อง

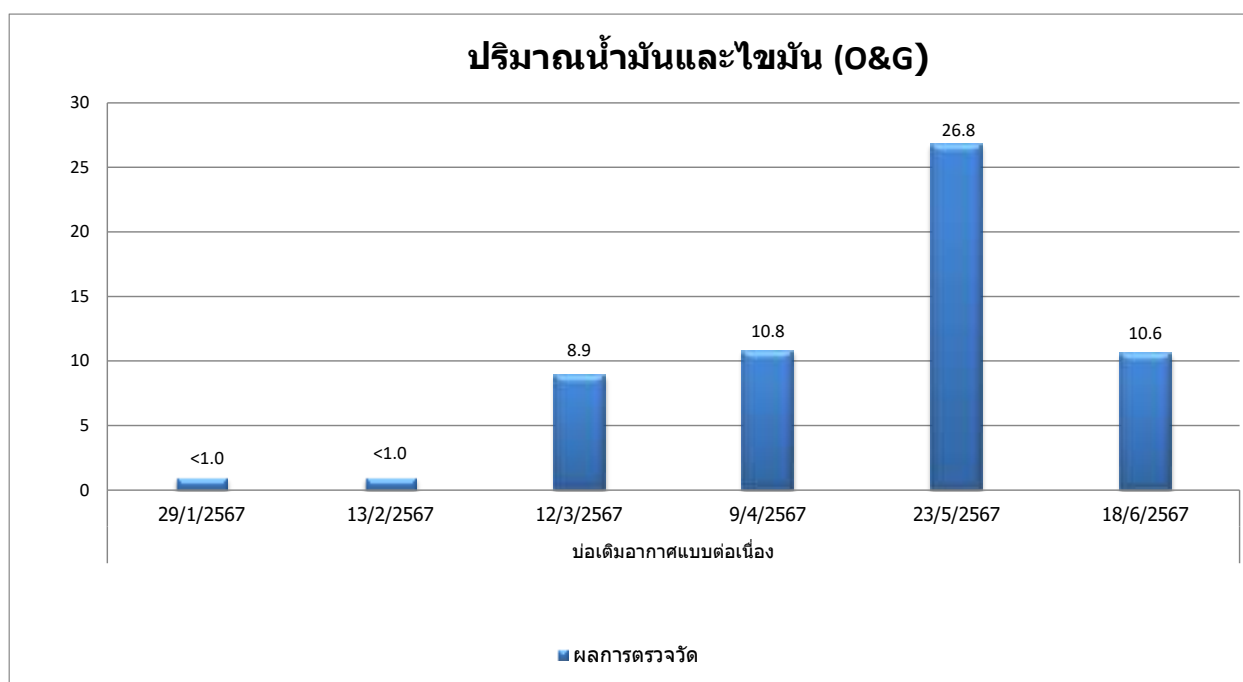
กราฟที่ 3.1-4 กราฟเปรียบเทียบผลการตรวจวัดปริมาณน้ำมันและไขมัน (Oil&Grease)

ระหว่างเดือนมกราคม - มิถุนายน พ.ศ.2567 บ่อเติมอากาศแบบต่อเนื่อง

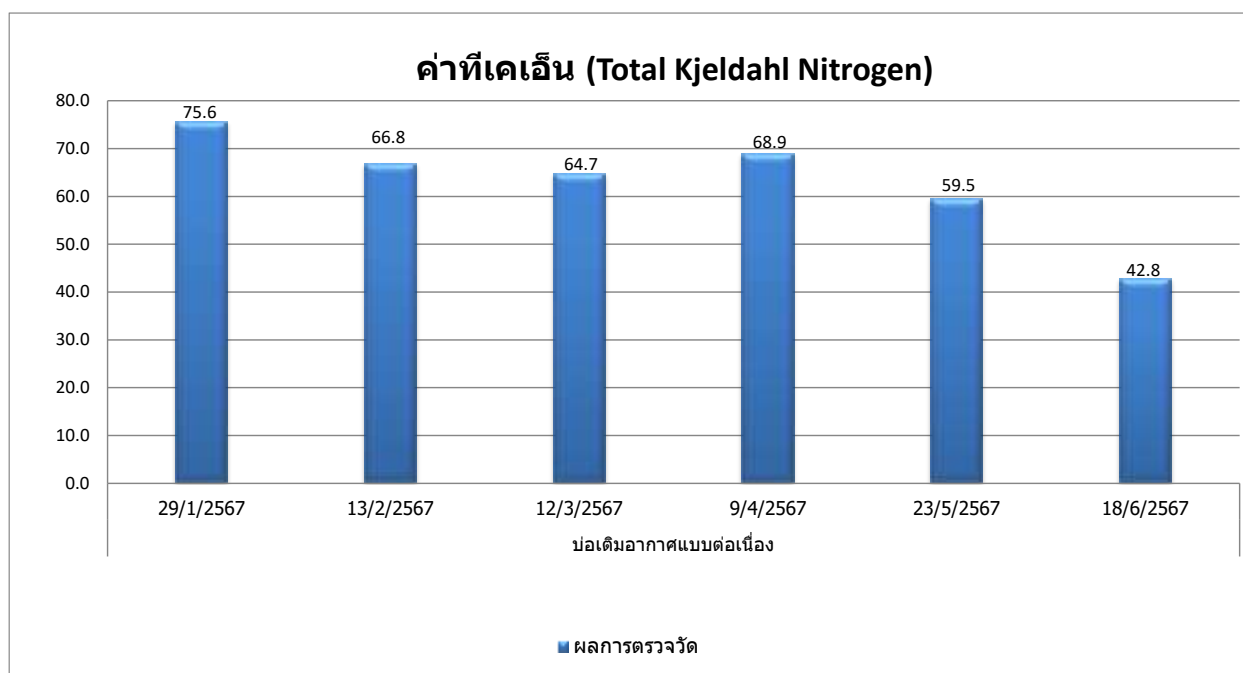
กราฟที่ 3.1-5 กราฟเปรียบเทียบผลการตรวจวัด ค่าที่เคเอ็น (TKN)  
ระหว่างเดือนมกราคม - มิถุนายน พ.ศ.2567 บ่อเติมอากาศแบบต่อเนื่อง

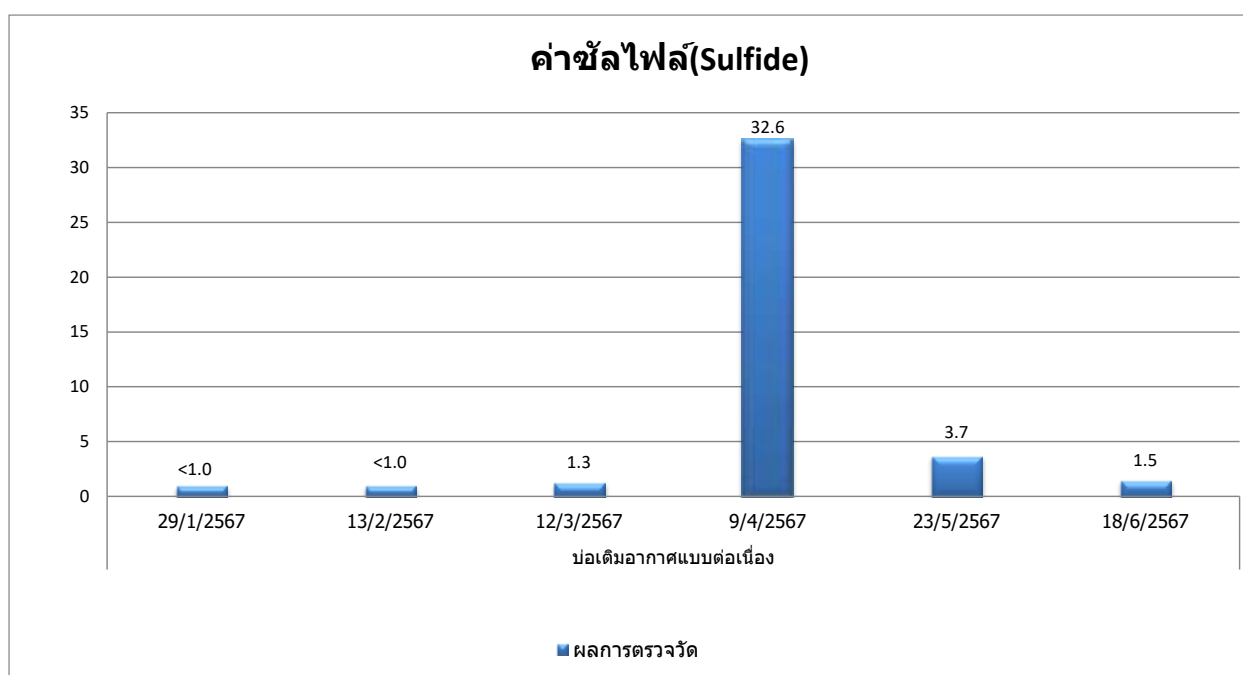
กราฟที่ 3.1-6 กราฟเปรียบเทียบผลการตรวจวัด ปริมาณซัลไฟด์ (Sulfide)  
ระหว่างเดือนมกราคม - มิถุนายน พ.ศ.2567 บ่อเติมอากาศแบบต่อเนื่อง

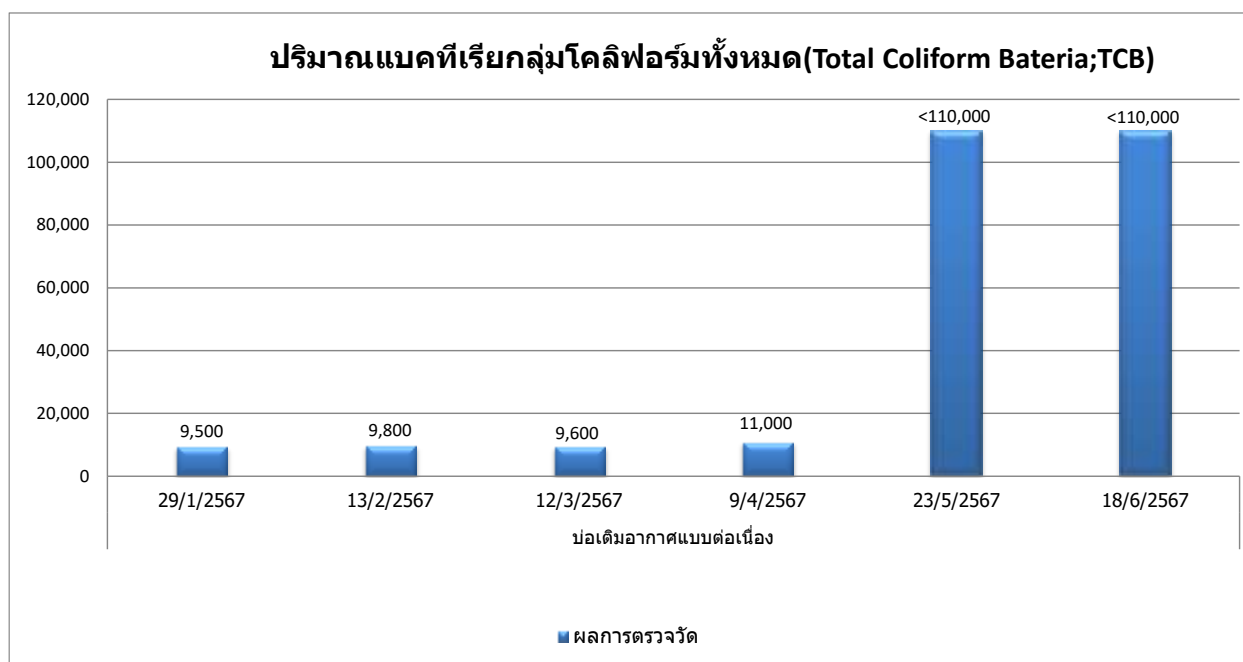
กราฟที่ 3.1-7 กราฟเปรียบเทียบผลการตรวจวัดปริมาณโคลิฟอร์มแบคทีเรียทั้งหมด (Total Coliform Bacteria)

ระหว่างเดือนมกราคม - มิถุนายน พ.ศ.2567 บ่อเติมอากาศแบบต่อเนื่อง

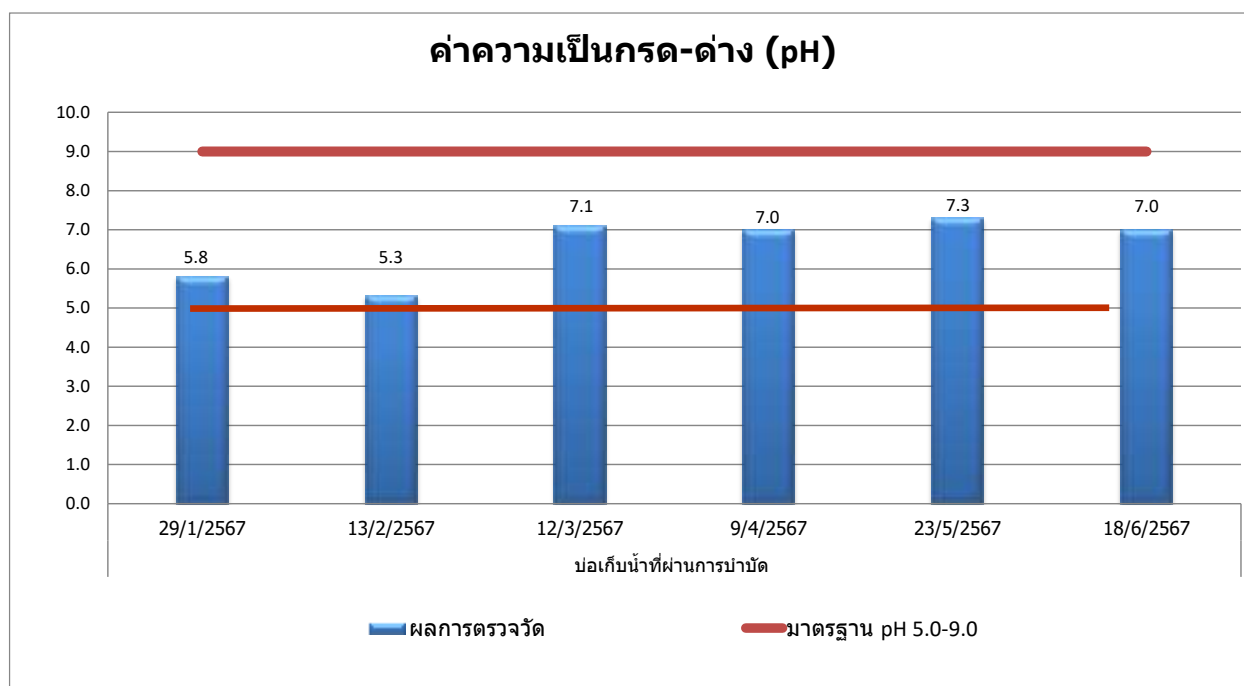
กราฟที่ 3.1-8 กราฟเปรียบเทียบผลการตรวจวัดคุณภาพน้ำที่ค่าความเป็นกรด-ด่าง (pH)

ระหว่างเดือนมกราคม - มิถุนายน พ.ศ.2567 ปอเก็บน้ำที่ผ่านการบำบัด

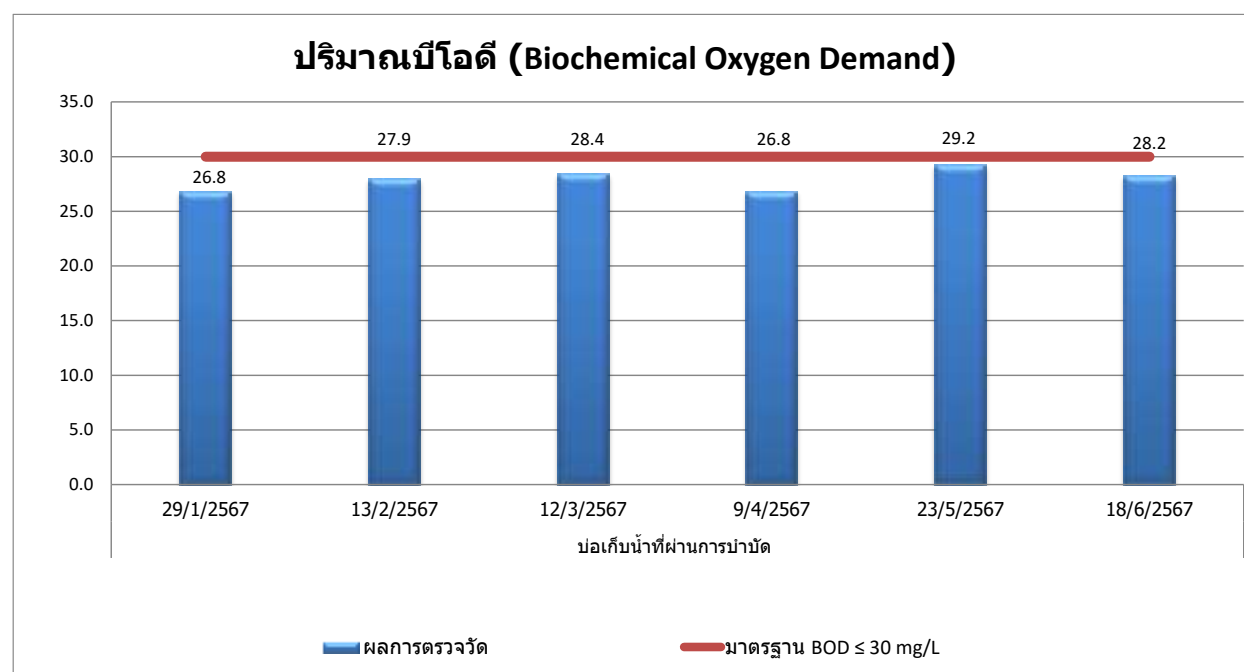
กราฟที่ 3.1-9 กราฟเปรียบเทียบผลการตรวจวัดปริมาณบีโอดี (BOD)

ระหว่างเดือนมกราคม - มิถุนายน พ.ศ.2567 ปอเก็บน้ำที่ผ่านการบำบัด

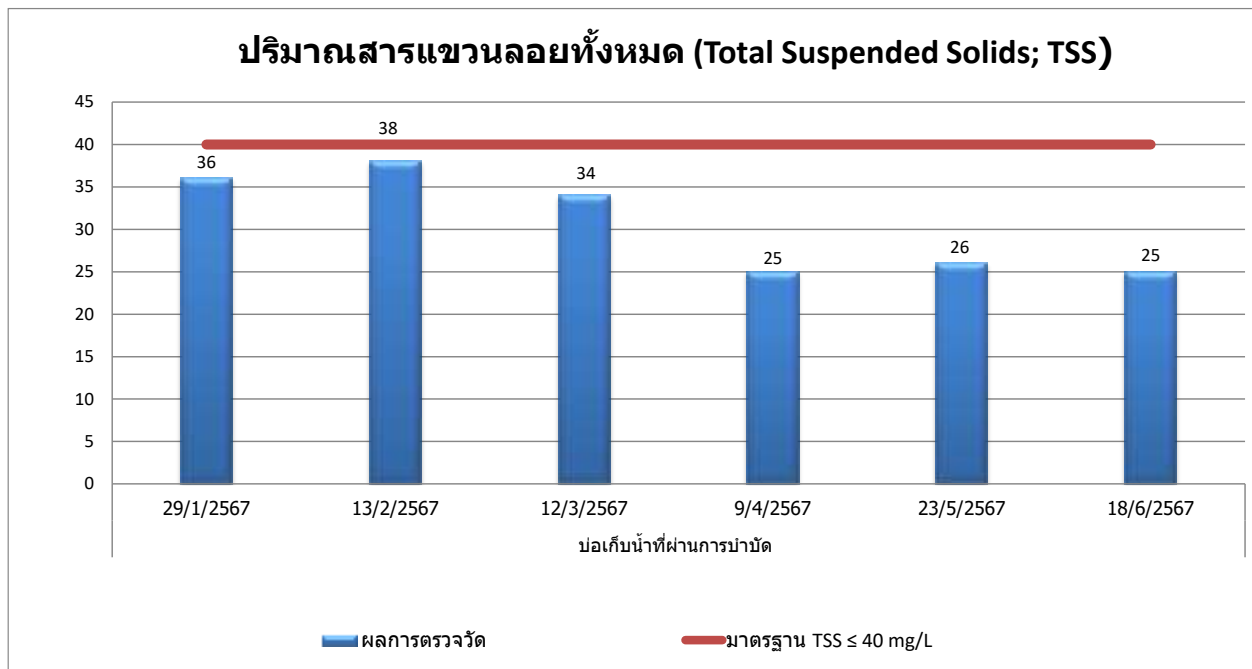
กราฟที่ 3.1-10 กราฟเปรียบเทียบผลการตรวจวัดปริมาณของแข็งแขวนลอย (Total Suspended Solids)  
ระหว่างเดือนมกราคม - มิถุนายน พ.ศ.2567 บ่อเก็บน้ำที่ผ่านการบำบัด

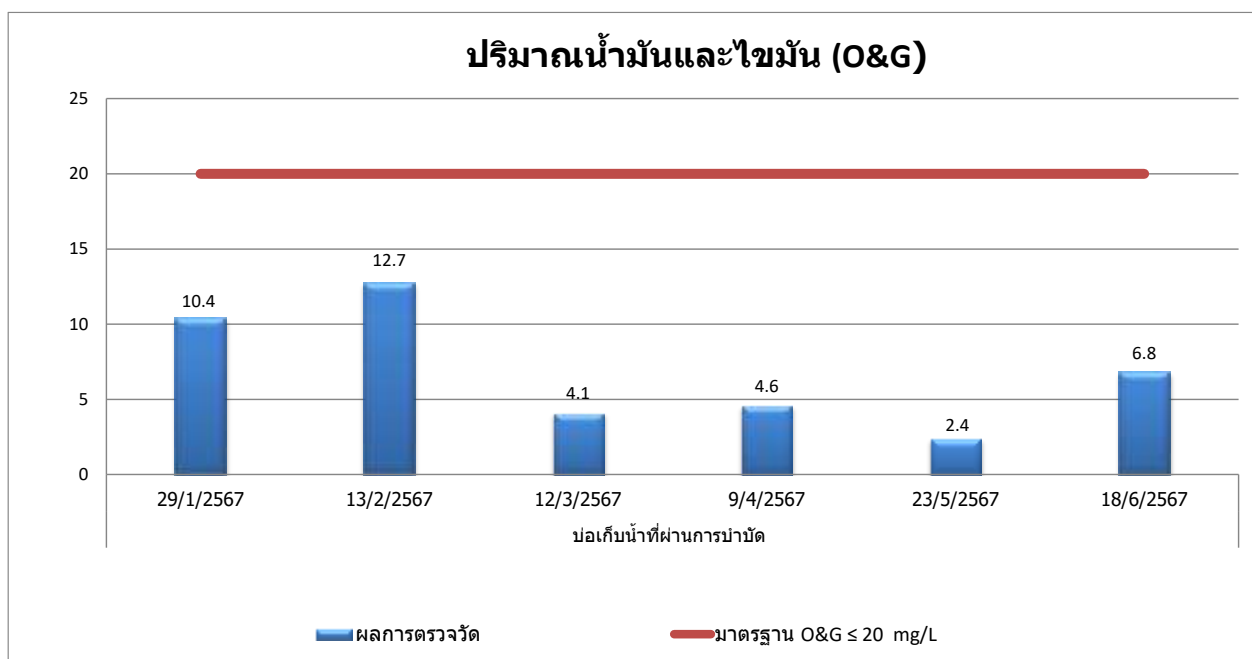
กราฟที่ 3.1-11 กราฟเปรียบเทียบผลการตรวจวัดปริมาณน้ำมันและไขมัน (Oil&Grease)  
ระหว่างเดือนมกราคม - มิถุนายน พ.ศ.2567 บ่อเก็บน้ำที่ผ่านการบำบัด

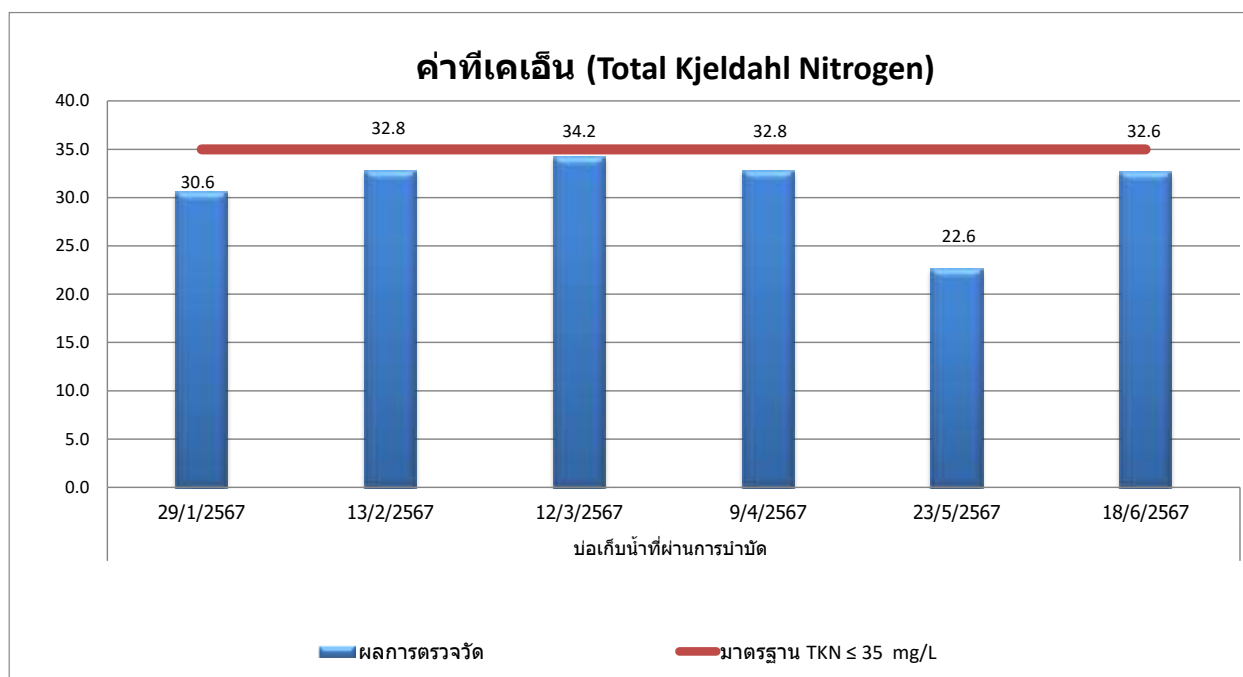
กราฟที่ 3.1-12 กราฟเปรียบเทียบผลการตรวจวัด ค่าที่เคเอ็น (TKN)

ระหว่างเดือนมกราคม - มิถุนายน พ.ศ.2567 บ่อเก็บน้ำที่ผ่านการบำบัด

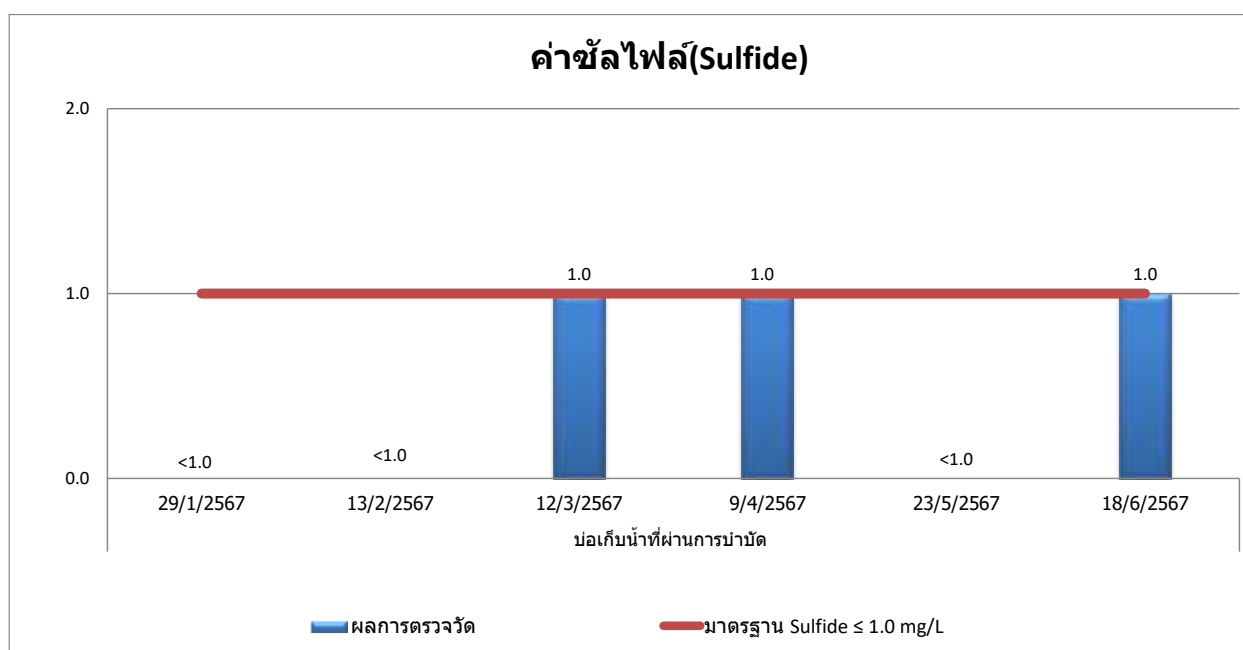
กราฟที่ 3.1-13 กราฟเปรียบเทียบผลการตรวจวัด ปริมาณซัลไฟด์ (Sulfide)

ระหว่างเดือนมกราคม - มิถุนายน พ.ศ.2567 บ่อเก็บน้ำที่ผ่านการบำบัด

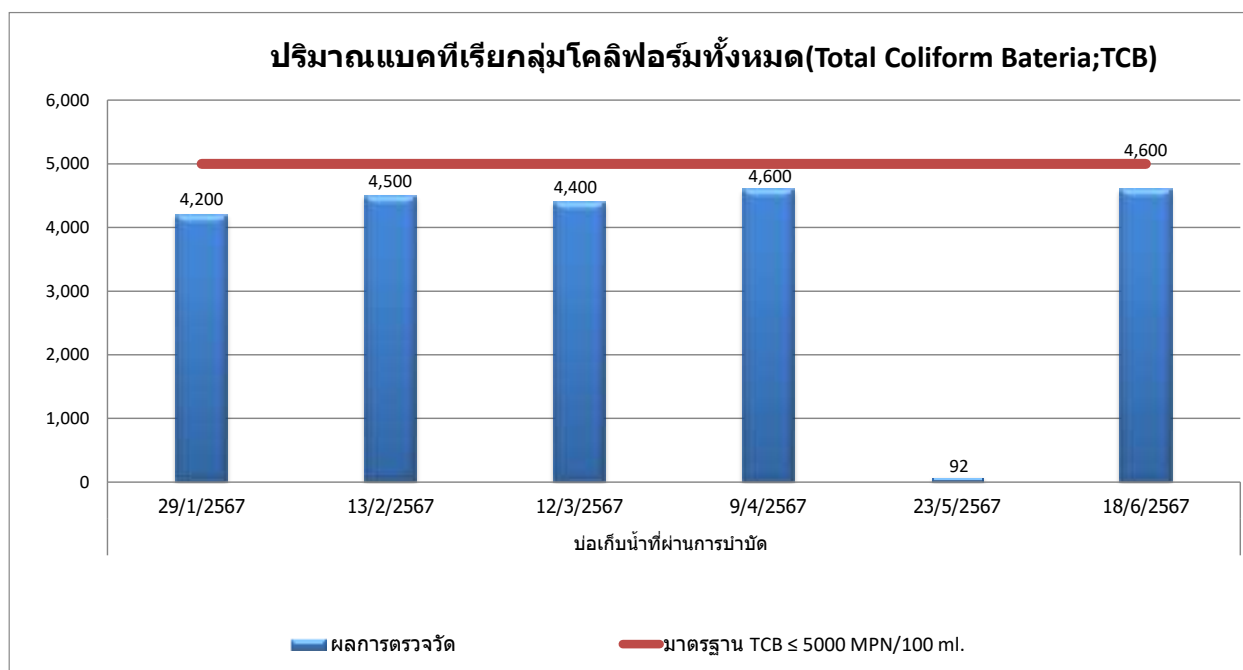
กราฟที่ 3.1-14 กราฟเปรียบเทียบผลการตรวจวัดปริมาณโคลิฟอร์มแบคทีเรียทั้งหมด (Total Coliform Bacteria)

ระหว่างเดือนมกราคม - มิถุนายน พ.ศ.2567 บ่อเก็บน้ำที่ผ่านการบำบัด

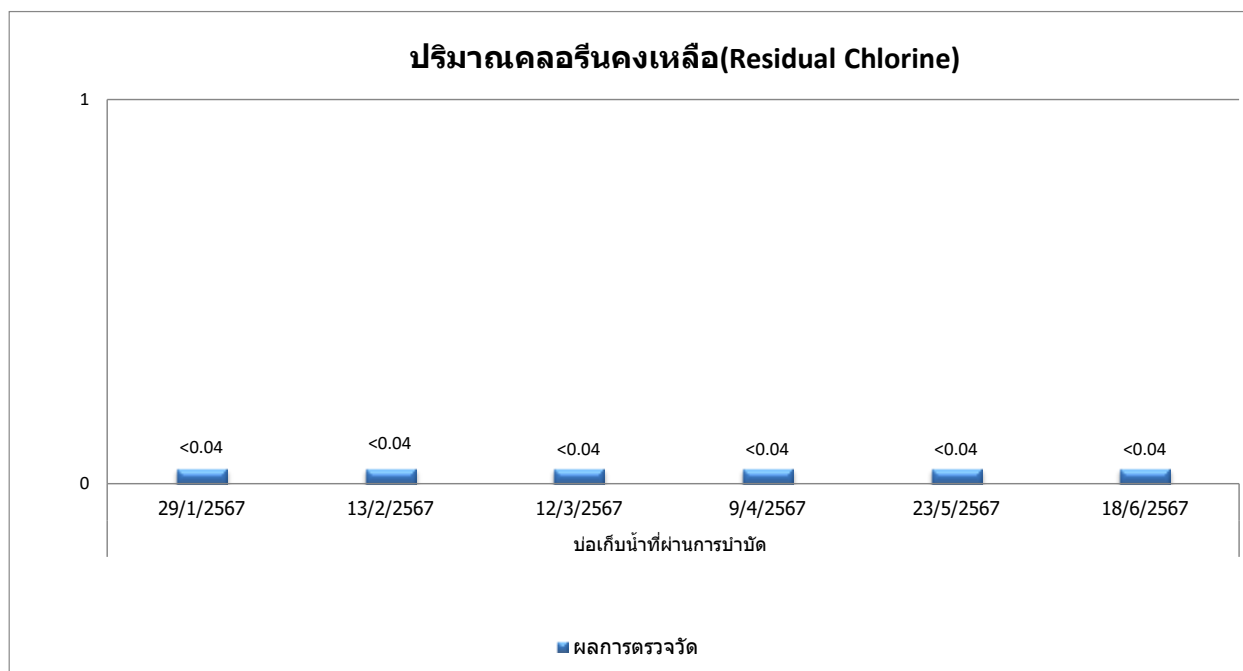
กราฟที่ 3.1-15 กราฟเปรียบเทียบผลการตรวจวัดปริมาณคลอรีนคงเหลือ (Residual Chlorine)

ระหว่างเดือนมกราคม - มิถุนายน พ.ศ.2567 บ่อเก็บน้ำที่ผ่านการบำบัด

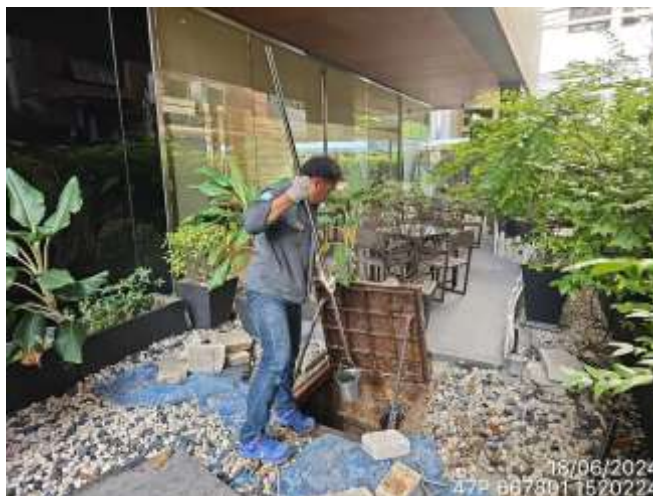
บ่อเติมอากาศแบบต่อเนื่อง

รูปที่ 3-1 จุดตรวจวัดคุณภาพน้ำโครงการ โรงแรม เบสท์เวสเทิร์น พรีเมียร์ สุขุมวิท (อาคารโรงแรม 7 ชั้น สุขุมวิท ซอย 1)  
ระหว่างเดือนมกราคม - มิถุนายน พ.ศ.2567 บ่อเก็บน้ำที่ผ่านการบำบัด

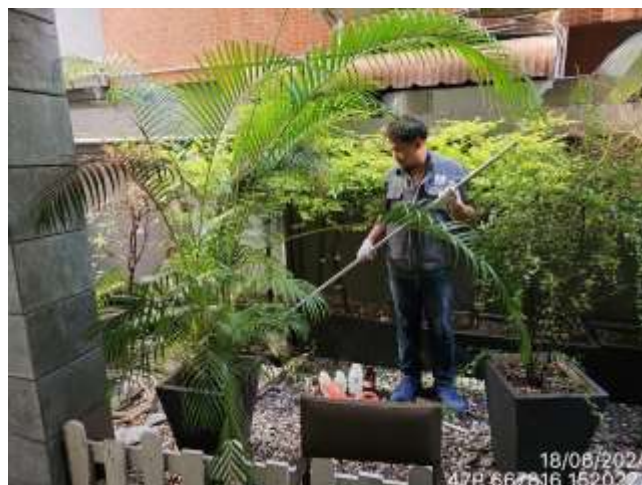
บ่อเก็บน้ำที่ผ่านการบำบัด
