ผลการปฏิบัติตามมาตรการการ
ติดตามตรวจสอบผลกระทบ
สิ่งแวดล้อม

การติดตามตรวจสอบผลกระทบสิ่งแวดล้อมของโครงการศูนย์การแพทย์กาญจนาภิเษก (ก่อสร้างอาคารหอพักเจ้าหน้าที่) ของคณะแพทยศาสตร์ศิริราชพยาบาล มหาวิทยาลัยมหิดล ได้ดำเนินการตามมาตรการติดตามตรวจสอบผลกระทบสิ่งแวดล้อมของโครงการที่ได้รับความเห็นชอบจากสำนักงานนโยบายและแผนทรัพยากรธรรมชาติและสิ่งแวดล้อม (สผ.) ตามหนังสือเลขที่ ทส 1010.5/15300 ลงวันที่ 21 กันยายน พ.ศ. 2564 (ดังรายละเอียดในเอกสารแนบ 1 หนังสือเห็นชอบรายงานการประเมินผลกระทบสิ่งแวดล้อมและมาตรการป้องกันและแก้ไขผลกระทบสิ่งแวดล้อม) ในระยะดำเนินการในระหว่างเดือนมกราคม-มิถุนายน พ.ศ. 2567 ประกอบด้วย

รายงานผลการปฏิบัติตามมาตรการป้องกันและแก้ไขผลกระทบสิ่งแวดล้อมและมาตรการติดตามตรวจสอบผลกระทบสิ่งแวดล้อม
โครงการศูนย์การแพทย์กาญจนาภิเษก (ก่อสร้างอาคารหอพักเจ้าหน้าที่) (ระยะดำเนินการ)
ช่วงเดือนมกราคม-มิถุนายน พ.ศ. 2567

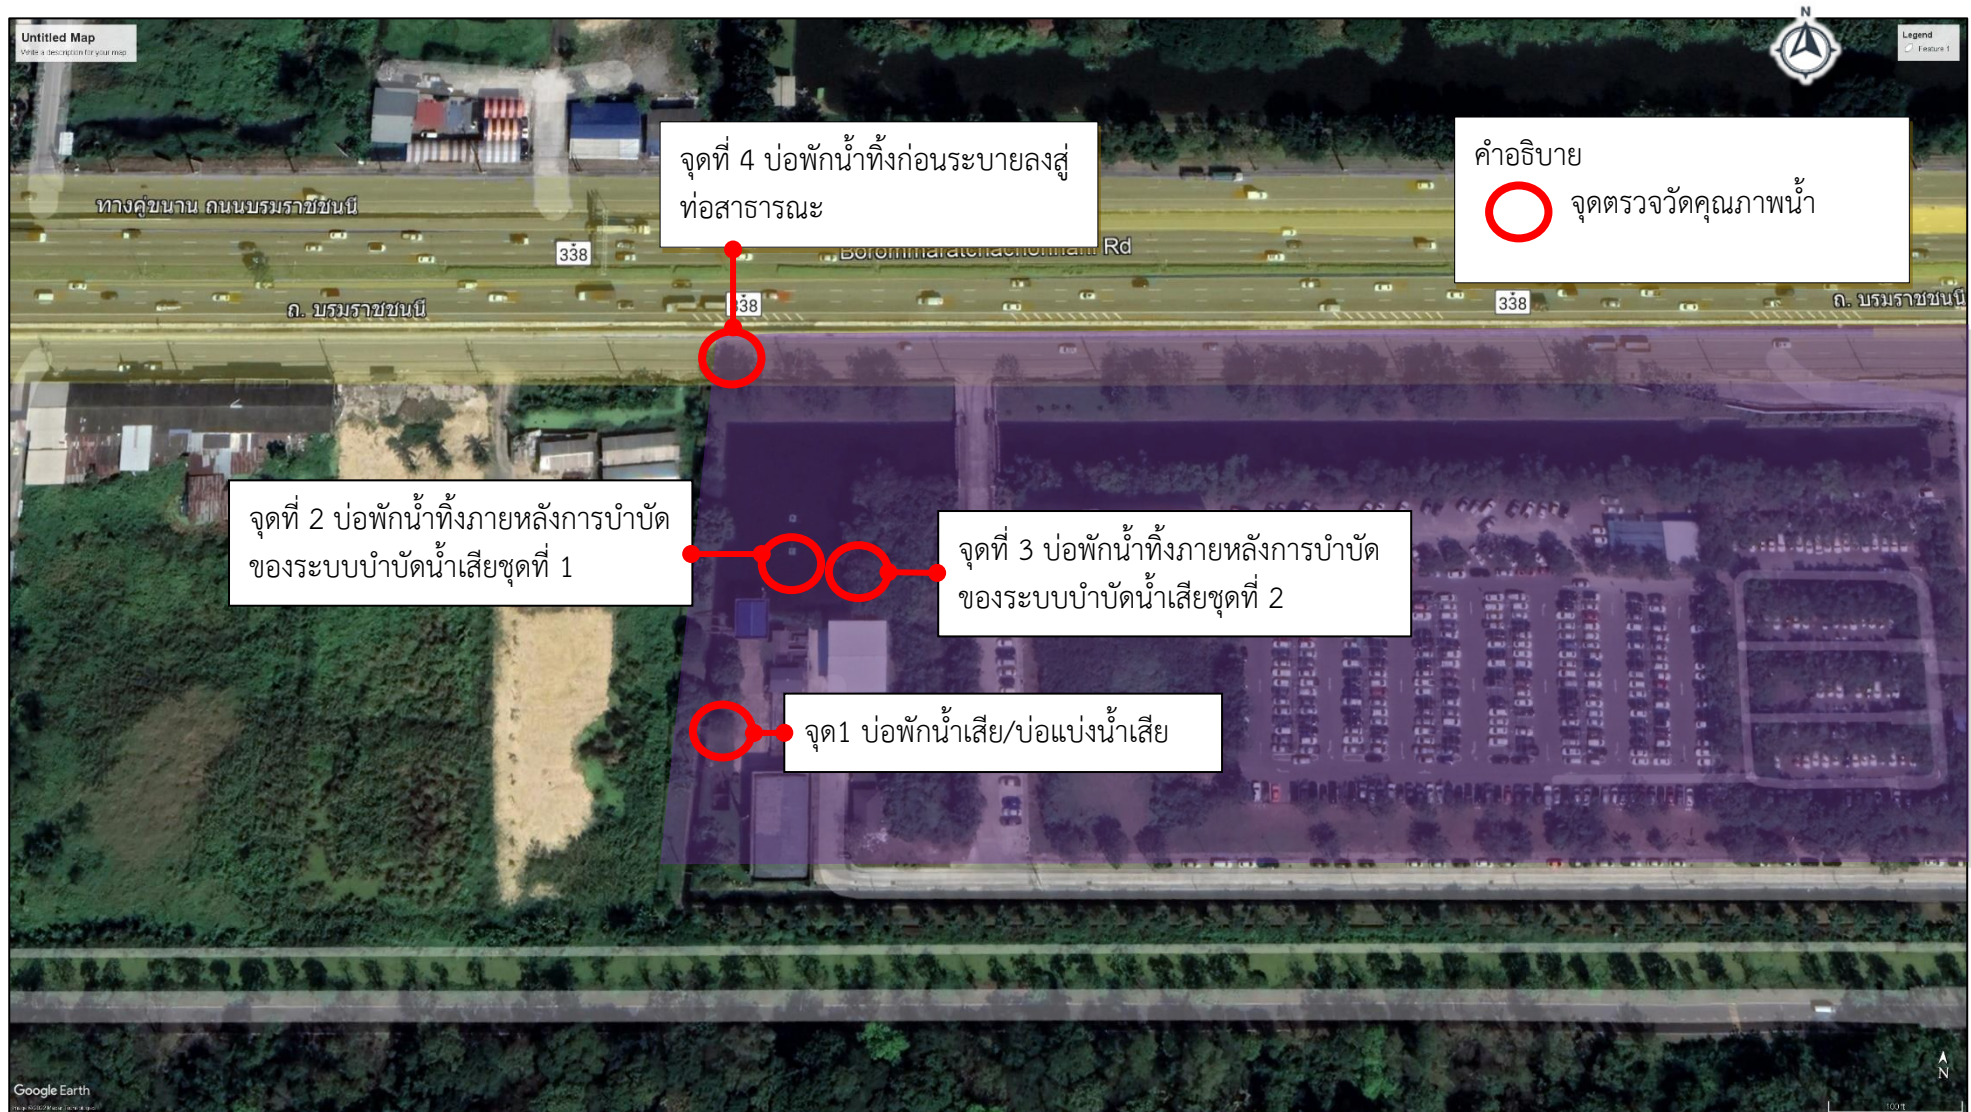
รูปที่ 3-1 ตำแหน่งสถานีตรวจวัดคุณภาพน้ำทิ้งของโครงการ

มาตรการของโครงการกำหนดให้ทำการติดตามตรวจสอบคุณภาพน้ำทิ้ง จำนวน 4 สถานี ได้แก่ จุดที่ 1 บ่อพักน้ำเสียรวมก่อนเข้าสู่ระบบบำบัดน้ำเสีย จุดที่ 2 บ่อพักน้ำทิ้งภายหลังการบำบัดของระบบบำบัดน้ำเสียชุดที่ 1 จุดที่ 3 บ่อพักน้ำทิ้งภายหลังการบำบัดของระบบบำบัดน้ำเสียชุดที่ 2 และ จุดที่ 4 บ่อพักน้ำทิ้งก่อนระบายลงสู่ท่อระบายน้ำสาธารณะ ทั้งนี้ บริษัทที่ปรึกษาฯ ได้ทำการรวบรวมผลตรวจวัดคุณภาพน้ำทิ้งในช่วงเดือนมกราคม – มิถุนายน พ.ศ. 2567 ซึ่งทำการตรวจวิเคราะห์โดย บริษัท อีวีเอ็ม แลบบอราทอรี จำกัด (ขึ้นทะเบียนห้องปฏิบัติการวิเคราะห์เอกชน เลขทะเบียน ว-330 ต่อกรมโรงงานอุตสาหกรรม และบริษัท ท็อปส์-แลบ คอนซัลแตนท์ จำกัด (ขึ้นทะเบียนห้องปฏิบัติการวิเคราะห์เอกชน เลขทะเบียน ว-326 ต่อกรมโรงงานอุตสาหกรรม) ดังแสดงตำแหน่งสถานีตรวจวัดคุณภาพน้ำทิ้งของโครงการใน **รูปที่ 3-1** และภาพถ่ายการเก็บตัวอย่างคุณภาพน้ำทิ้งของโครงการใน **รูปที่ 3-2 ถึงรูปที่ 3-5**

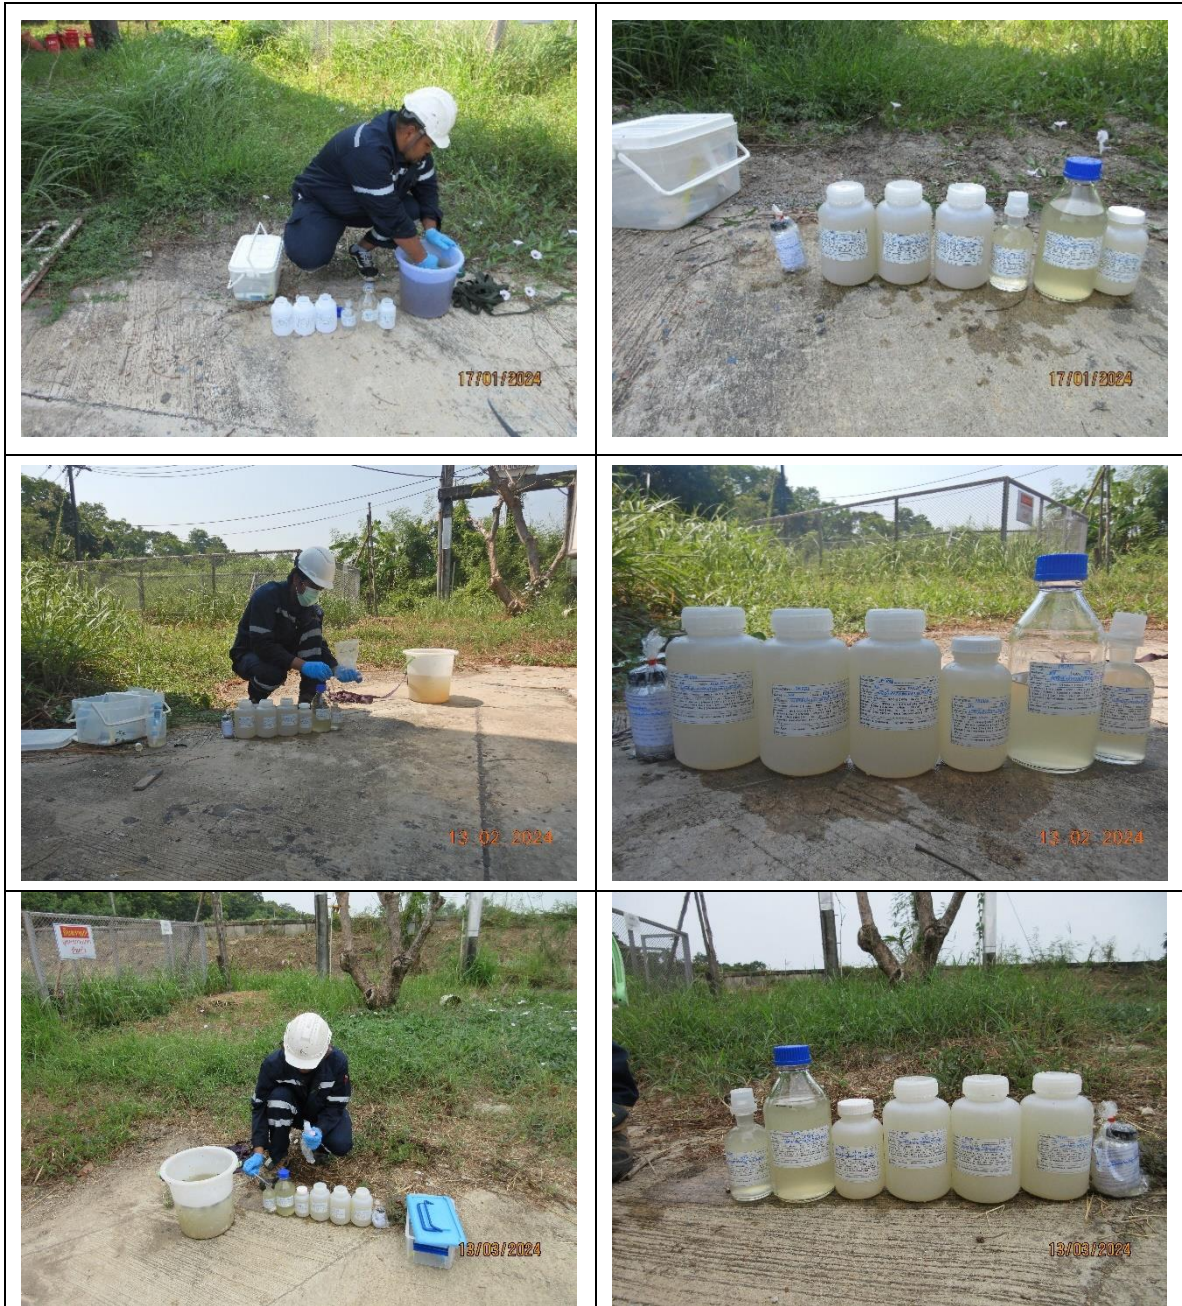
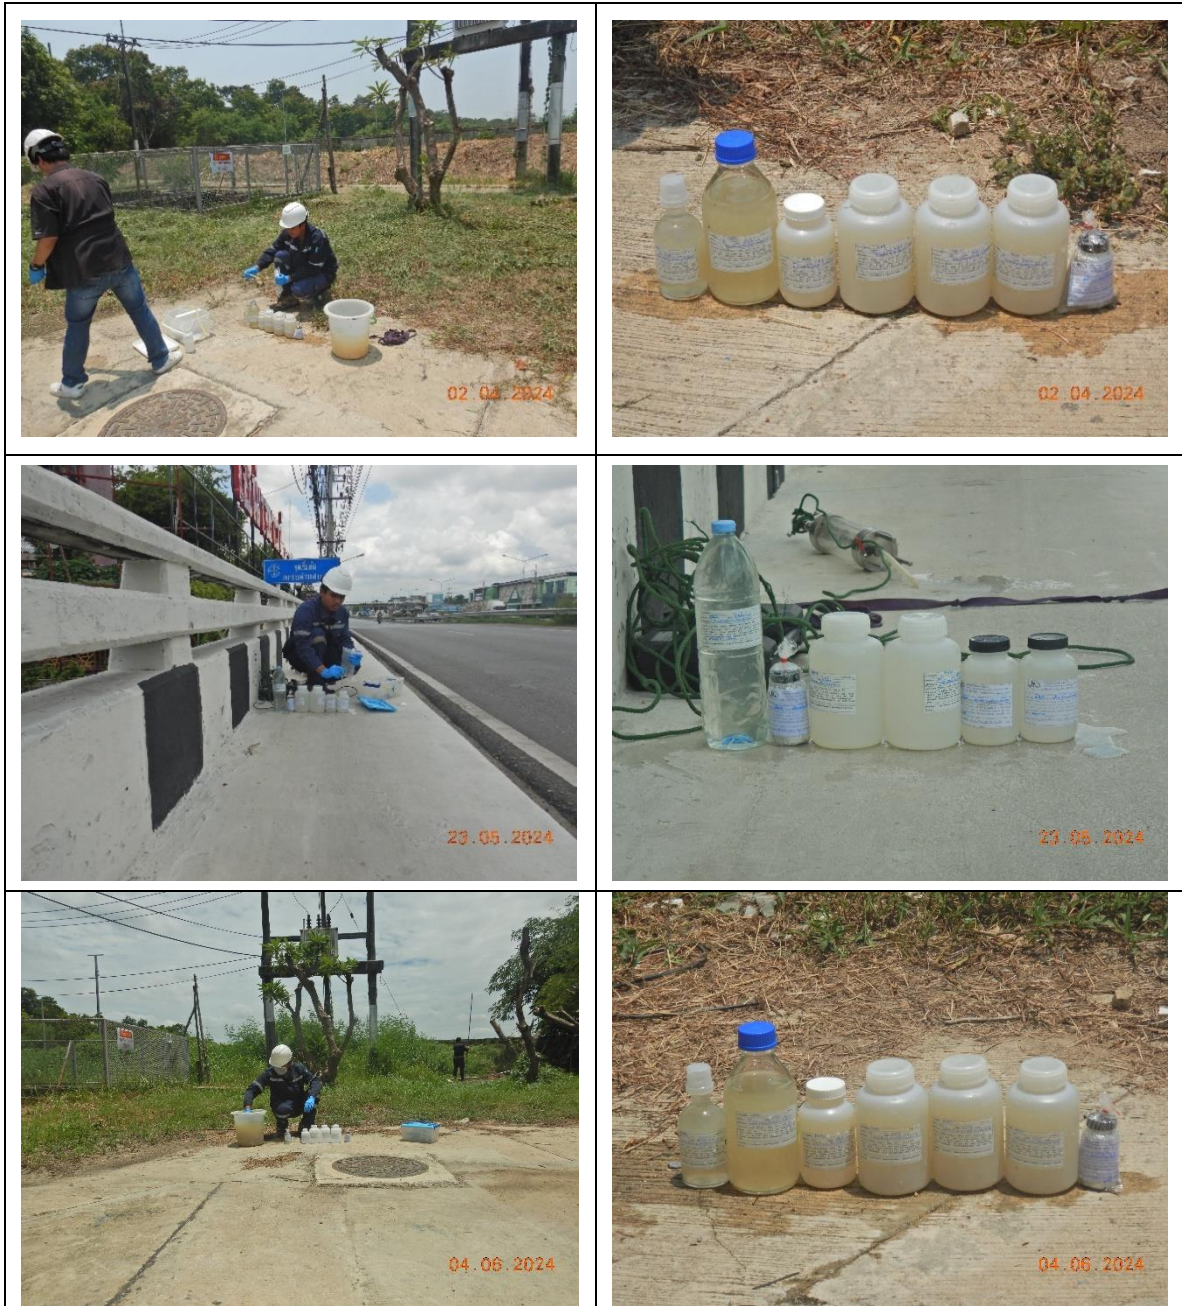
รูปที่ 3-2 ภาพถ่ายการเก็บตัวอย่างบริเวณบ่อกักน้ำเสียรวมก่อนเข้าสู่ระบบบำบัดน้ำเสีย
ระหว่างเดือนมกราคม-มิถุนายน 2567

รูปที่ 3-2 ภาพถ่ายการเก็บตัวอย่างบริเวณบ่อพักน้ำเสียรวมก่อนเข้าสู่ระบบบำบัดน้ำเสีย
ระหว่างเดือนมกราคม-มิถุนายน 2567 (ต่อ)

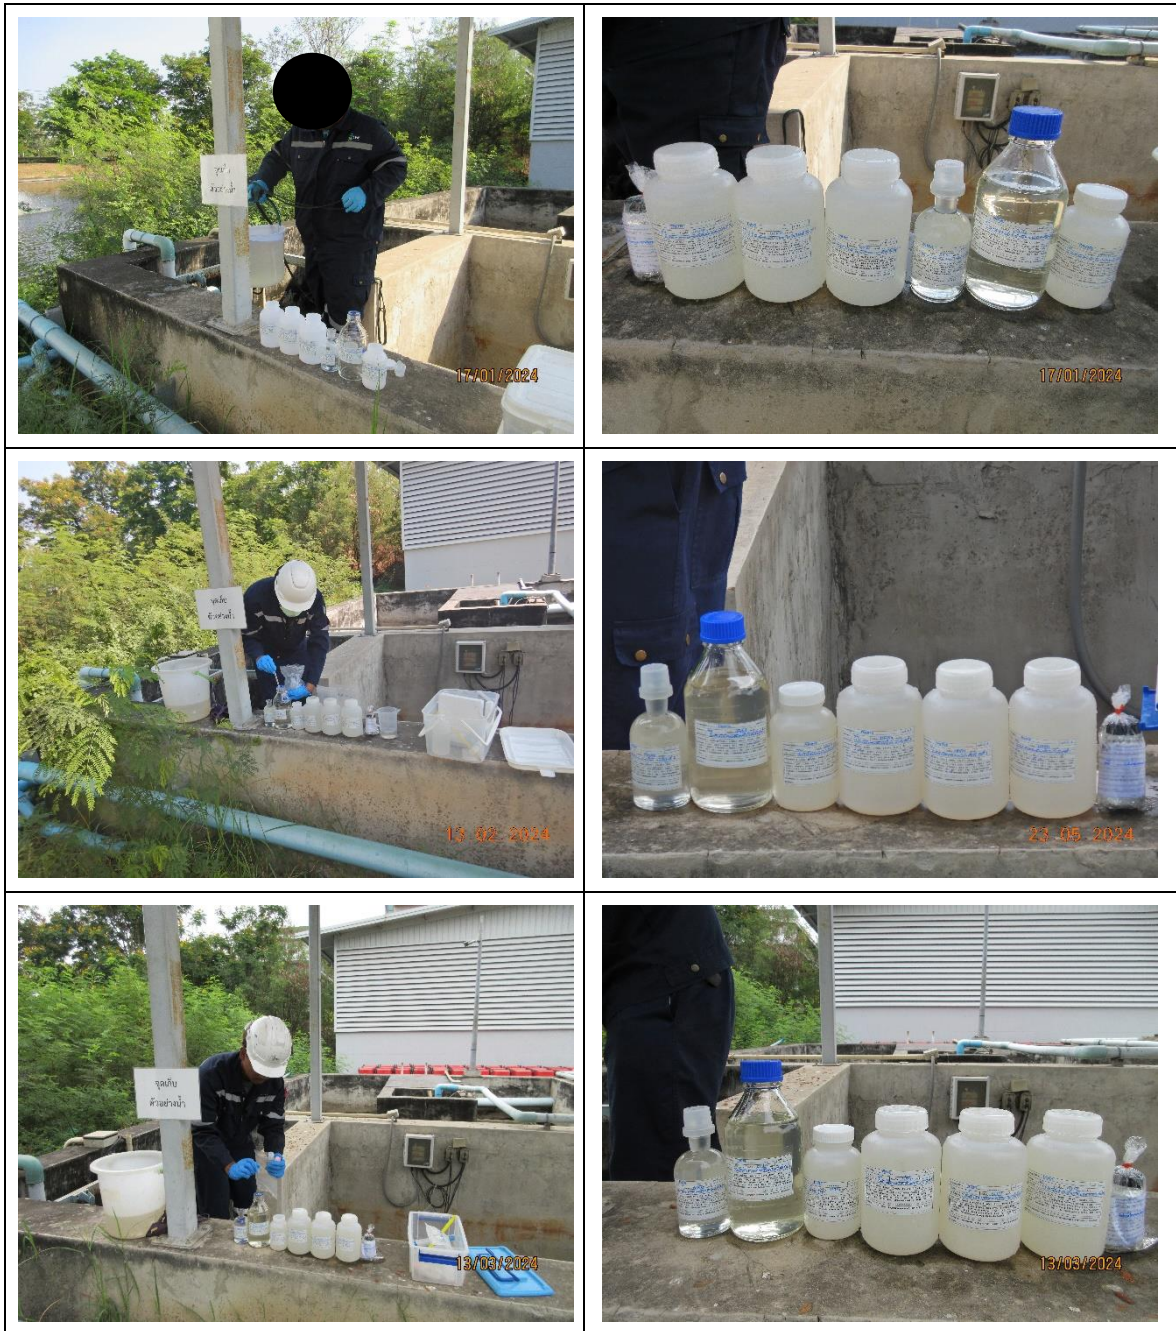
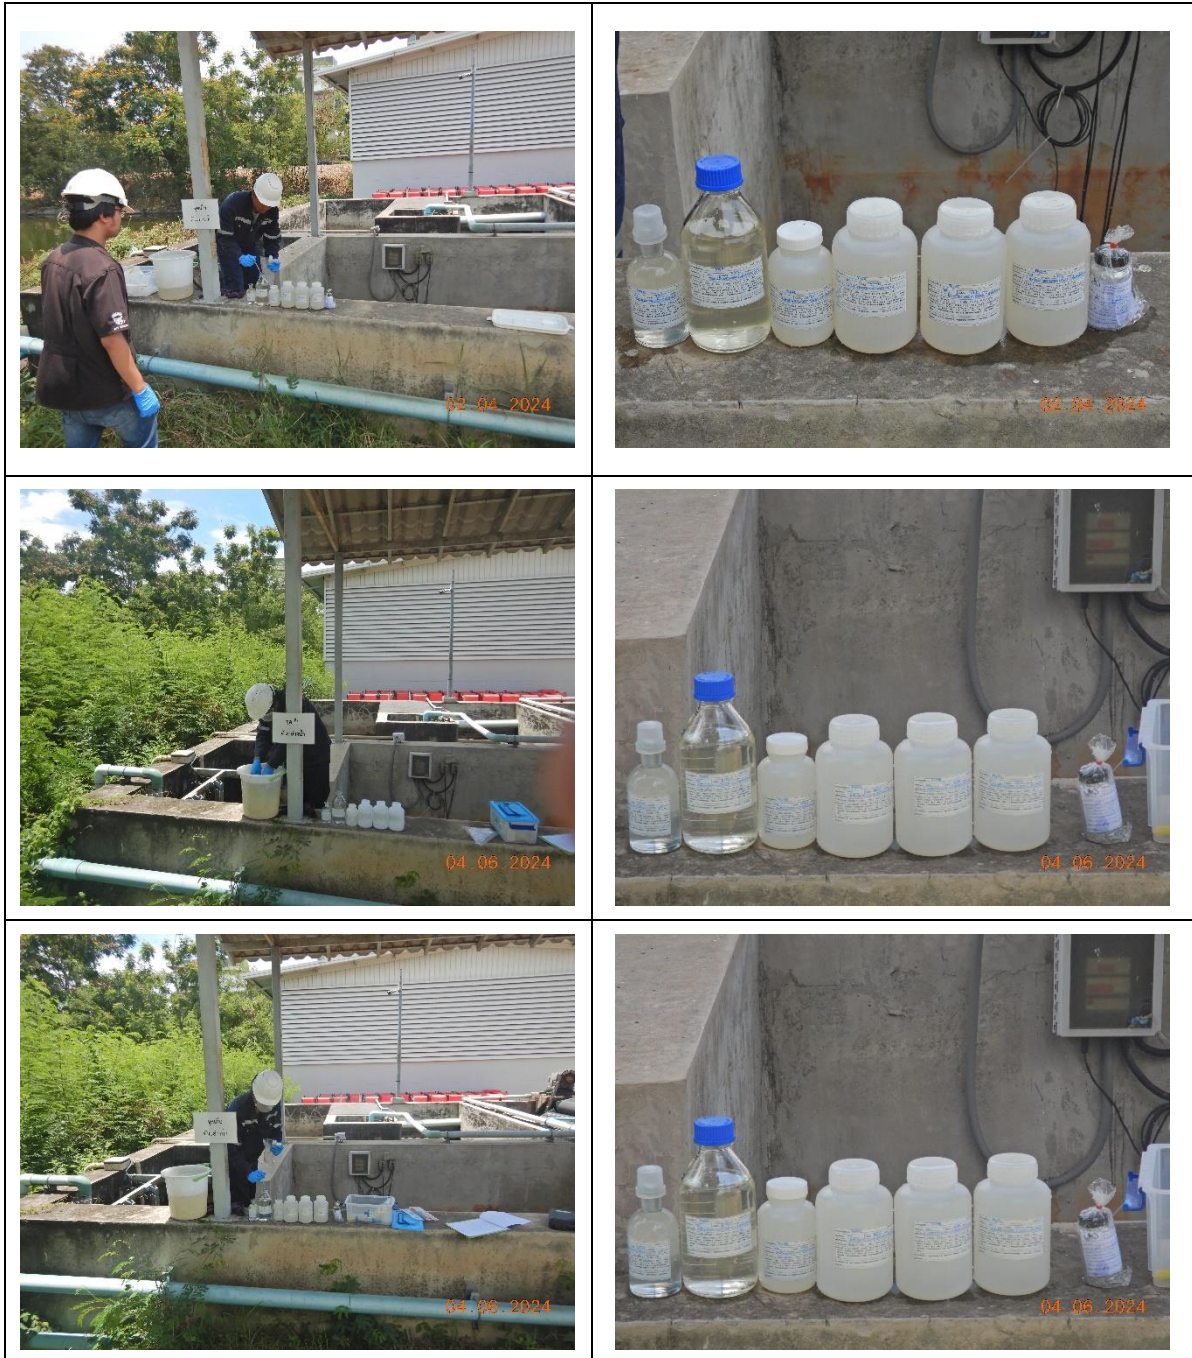
รูปที่ 3-3 ภาพถ่ายการเก็บตัวอย่างน้ำทั้งภายหลังการบำบัดของระบบบำบัดน้ำเสีย ชุดที่ 1 ระหว่าง
เดือนมกราคม-มิถุนายน 2567

รูปที่ 3-3 ภาพถ่ายภาพเก็บตัวอย่างน้ำทั้งภายหลังการบำบัดของระบบบำบัดน้ำเสีย ชุดที่ 1 ระหว่าง
เดือนมกราคม-มิถุนายน 2567 (ต่อ)

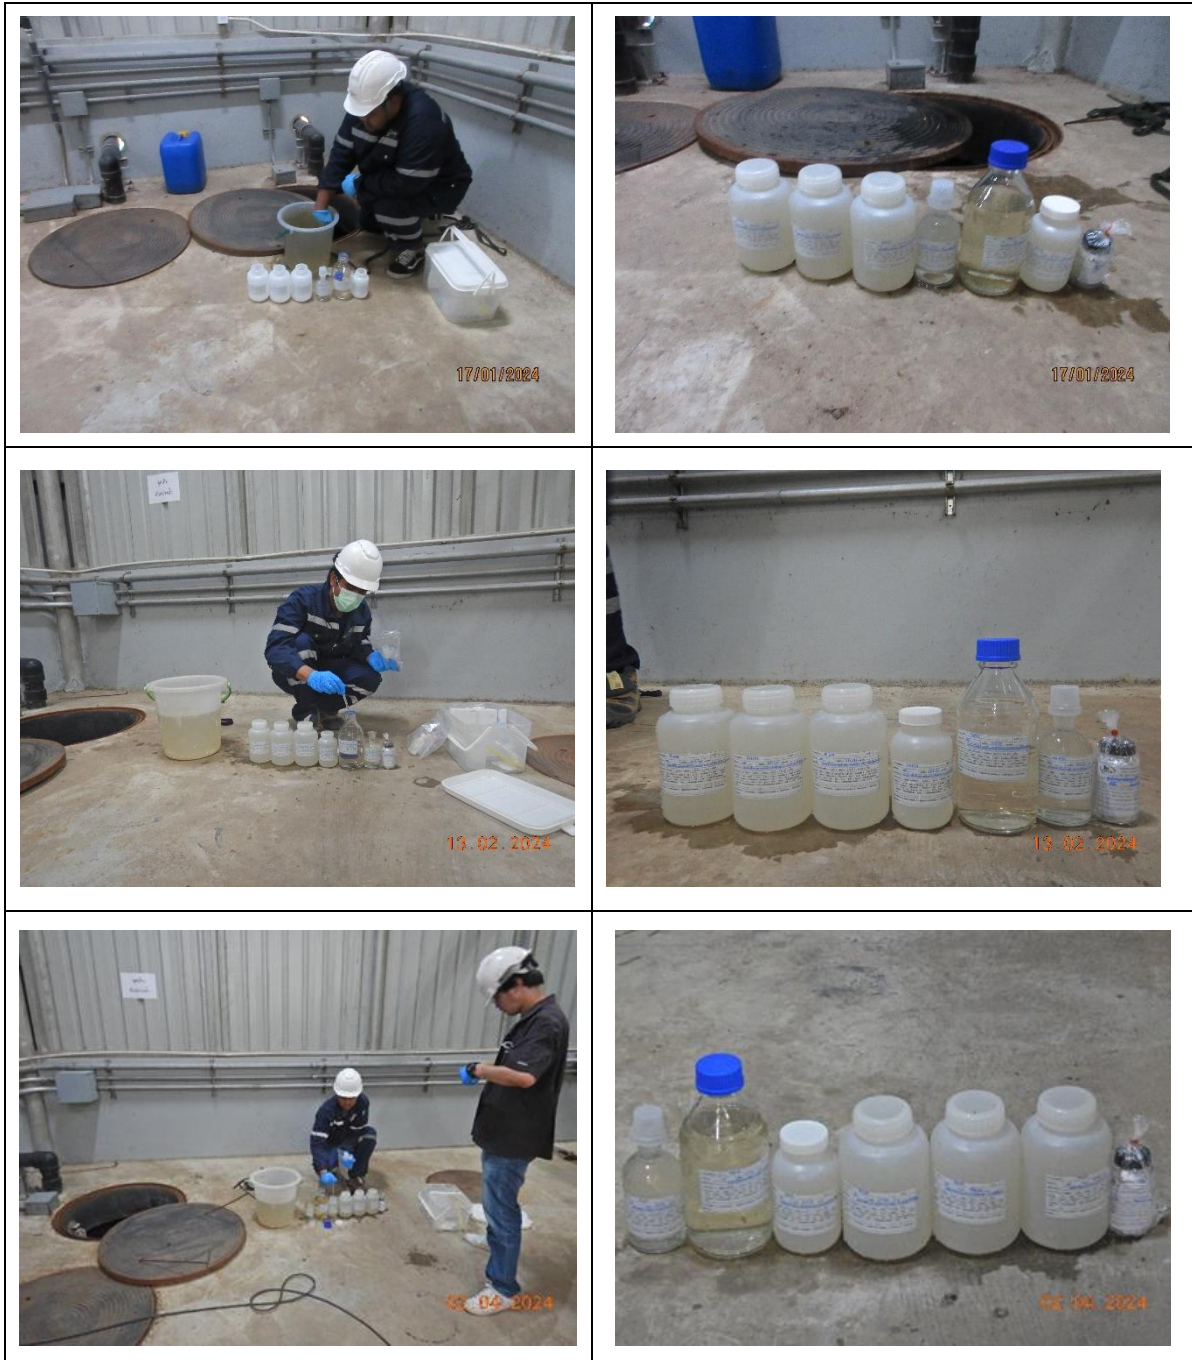
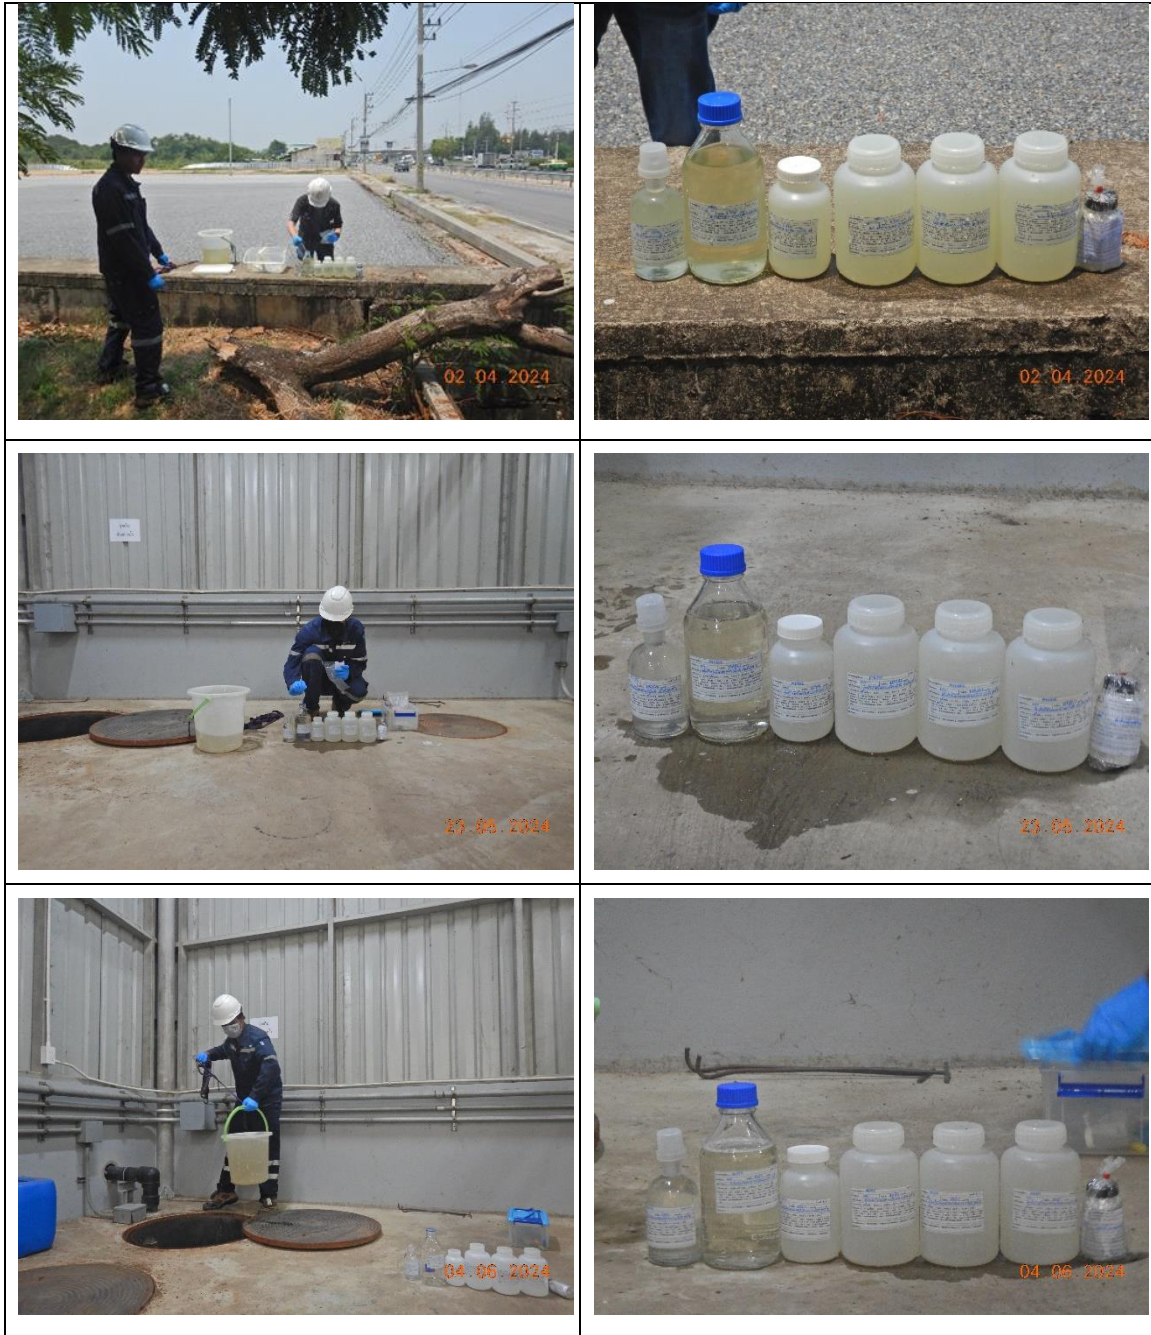
รูปที่ 3-4 ภาพถ่ายการเก็บตัวอย่างน้ำทั้งภายหลังการบำบัดของระบบบำบัดน้ำเสีย ชุดที่ 2
ระหว่างเดือนมกราคม-มิถุนายน 2567

รูปที่ 3-4 ภาพถ่ายการเก็บตัวอย่างน้ำทิ้งภายหลังการบำบัดของระบบบำบัดน้ำเสีย ชุดที่ 2
ระหว่างเดือนมกราคม-มิถุนายน 2567 (ต่อ)

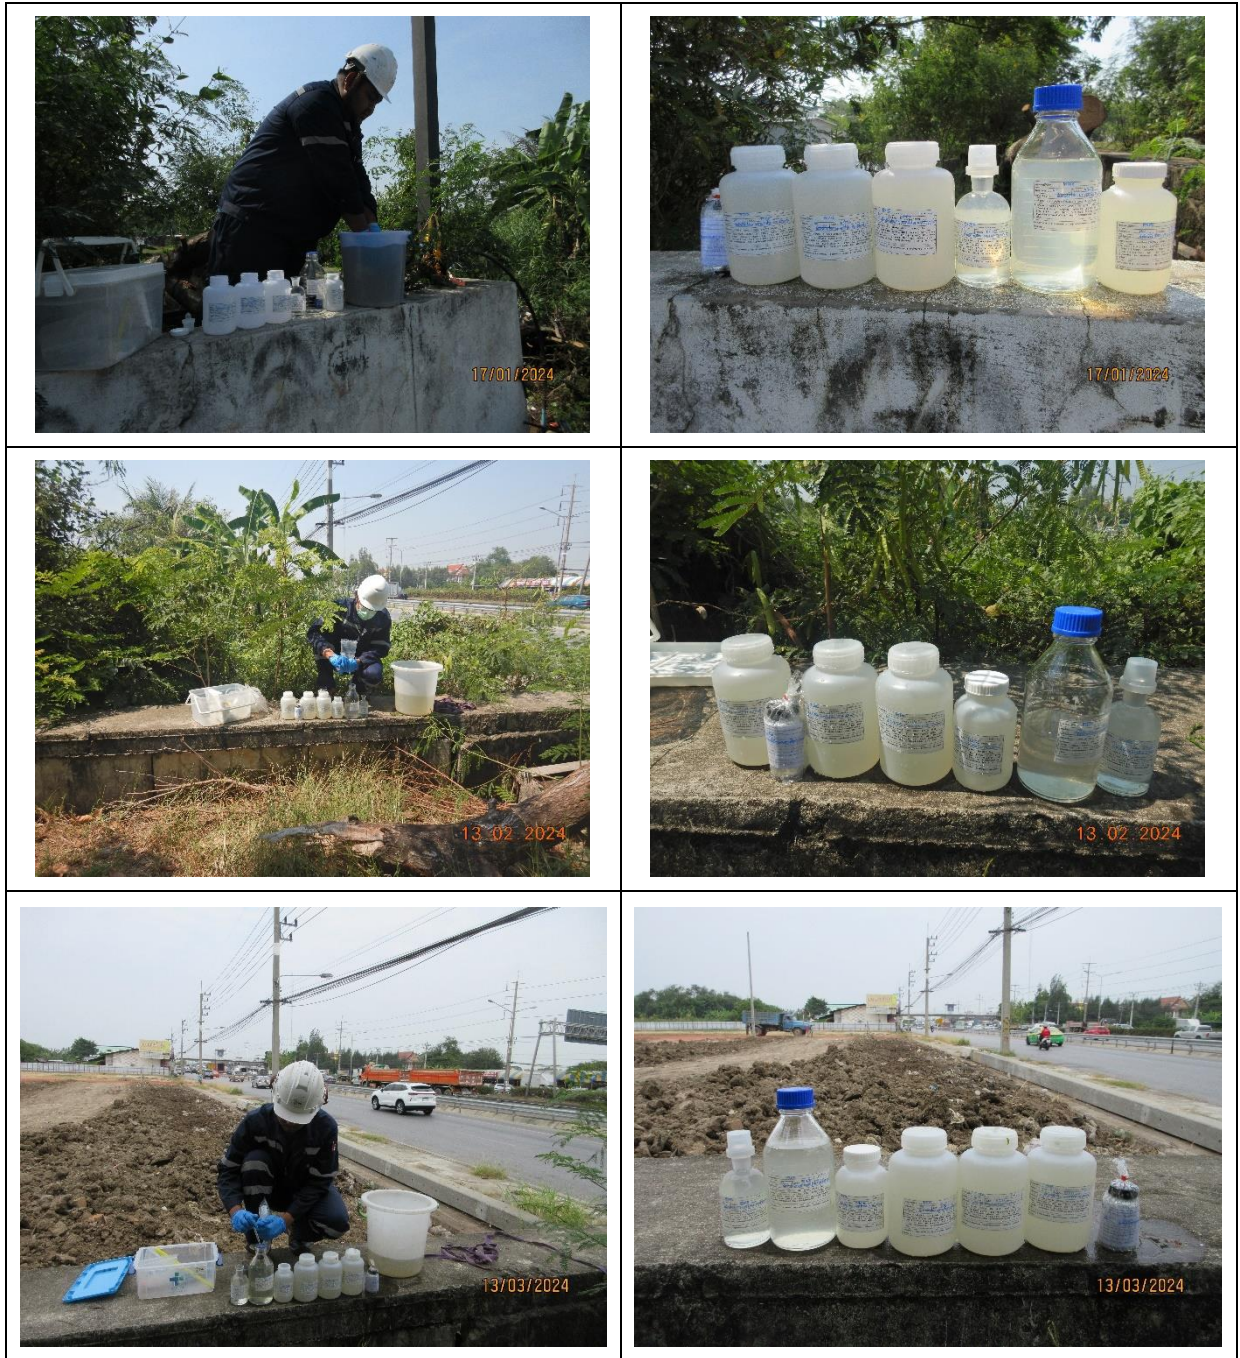
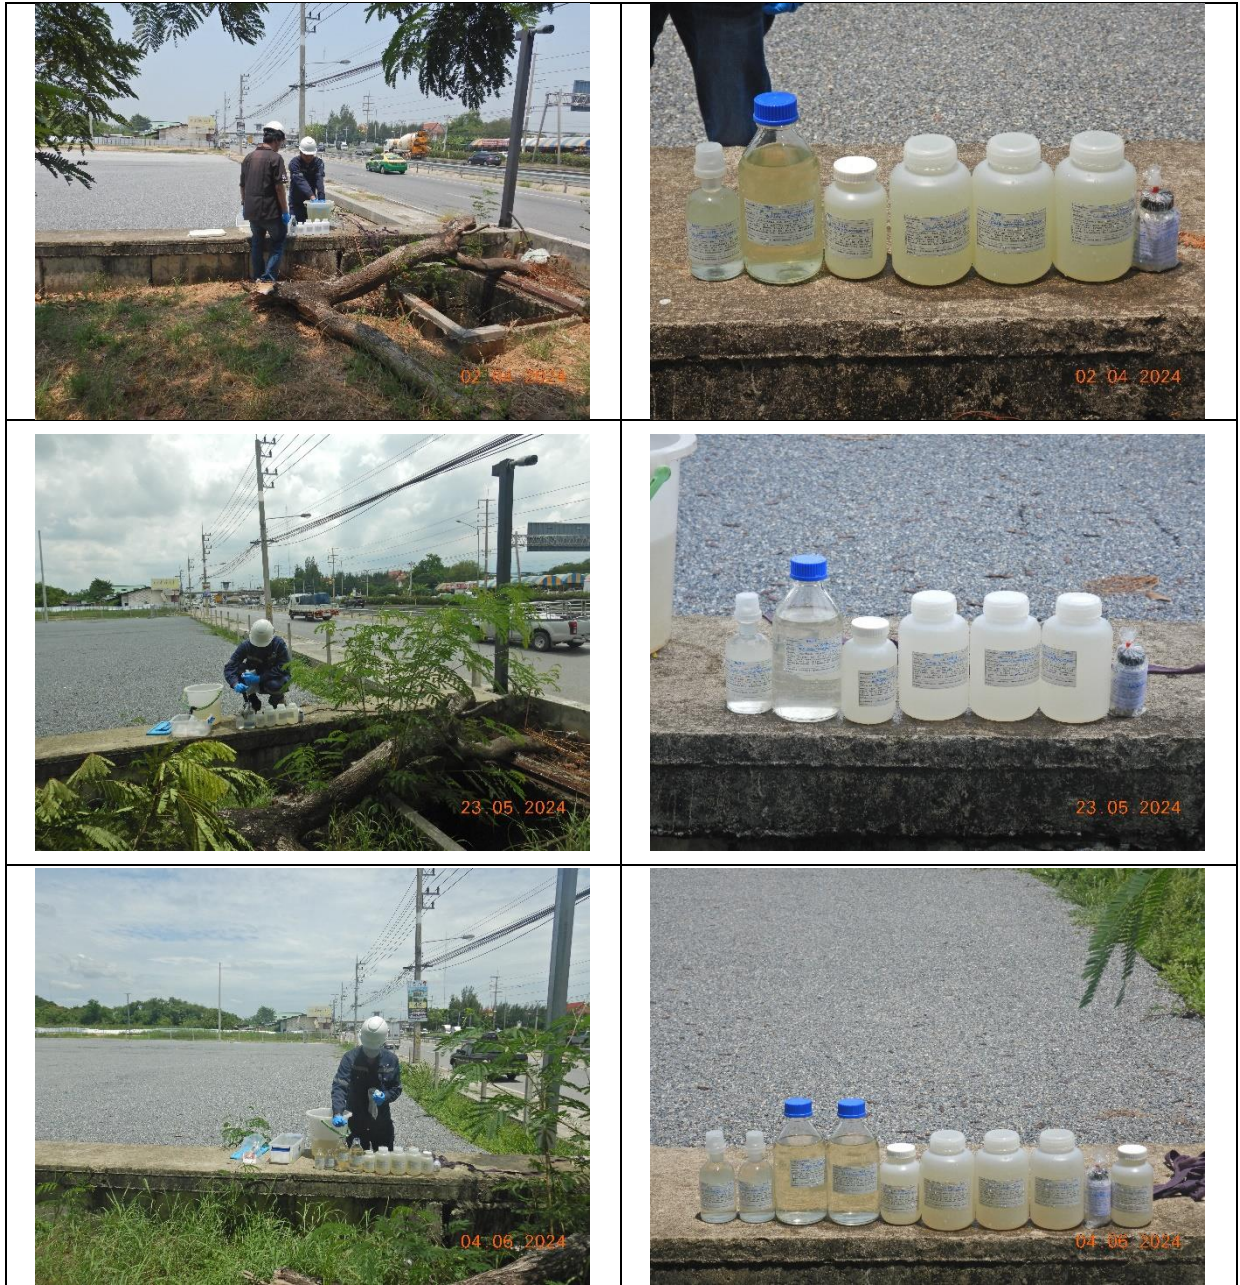
รูปที่ 3-5 ภาพถ่ายการเก็บตัวอย่างน้ำทั้งก่อนระบายลงสู่ที่ระบายน้ำสาธารณะ
ระหว่างเดือนมกราคม-มิถุนายน 2567

รูปที่ 3-5 ภาพถ่ายการเก็บตัวอย่างน้ำทั้งก่อนระบายลงสู่ท่อระบายน้ำสาธารณะ
ระหว่างเดือนมกราคม-มิถุนายน 2567 (ต่อ)

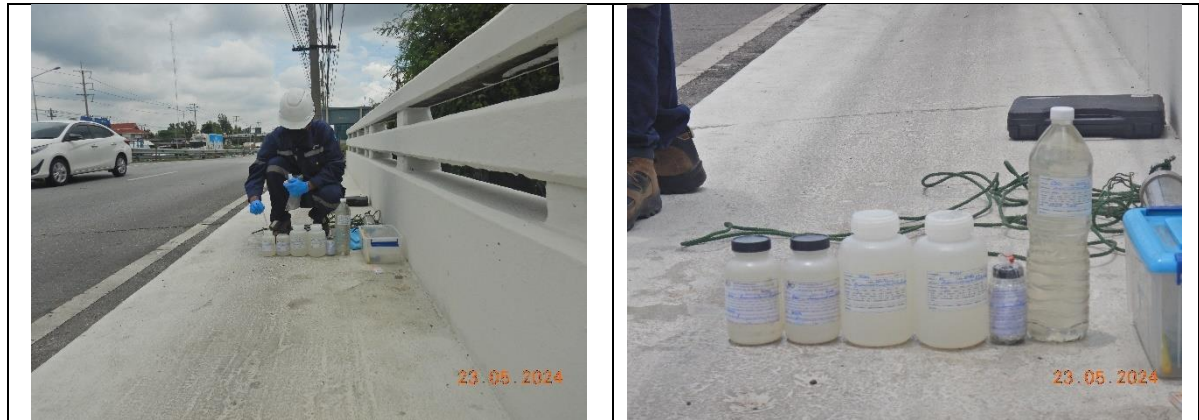
รูปที่ 3-9 ภาพถ่ายการเก็บตัวอย่างน้ำผิวดิน

การเก็บตัวอย่างน้ำผิวดินบริเวณจุดที่รับน้ำทั้งจากโครงการ (จุดระบาย) วันที่ 23 พฤษภาคม 2567

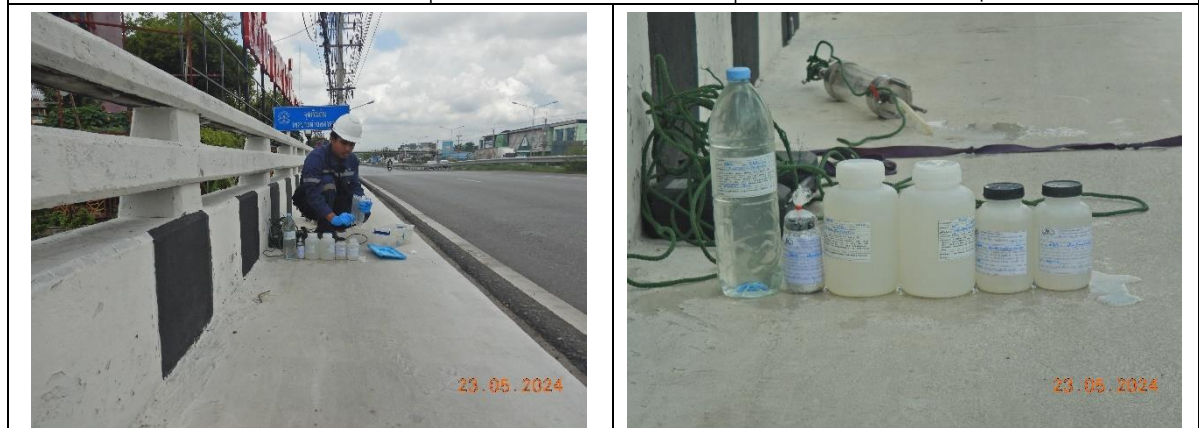
การเก็บตัวอย่างน้ำผิวดินบริเวณต้นคลองเทียบกับจุดระบาย วันที่ 23 พฤษภาคม 2567

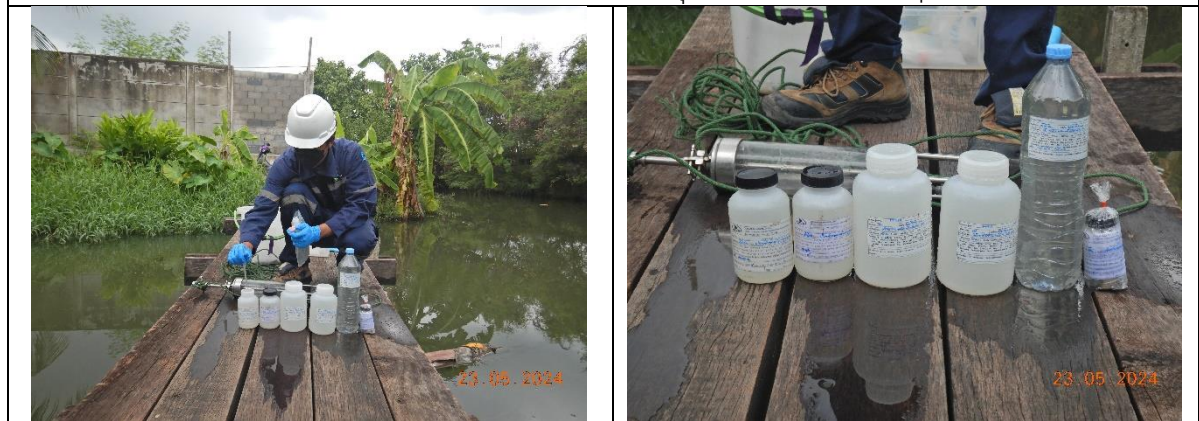
การเก็บตัวอย่างน้ำผิวดินบริเวณท้ายคลองเทียบกับจุดระบาย วันที่ 23 พฤษภาคม 2567
