ผลการปฏิบัติตามมาตรการป้องกัน
และแก้ไขผลกระทบสิ่งแวดล้อม

สำหรับการตรวจสอบผลการปฏิบัติตามมาตรการป้องกันและแก้ไขผลกระทบสิ่งแวดล้อม โครงการศูนย์การแพทย์กาญจนาภิเษก (ก่อสร้างอาคารหอพักเจ้าหน้าที่) (ระยะดำเนินการ) ช่วงเดือนมกราคม - มิถุนายน พ.ศ. 2567 ทางบริษัทที่ปรึกษา ได้ดำเนินการตรวจสอบโดยวิธีการต่าง ๆ ได้แก่

รายงานผลการปฏิบัติตามมาตรการป้องกันและแก้ไขผลกระทบสิ่งแวดล้อม และมาตรการติดตามตรวจสอบผลกระทบสิ่งแวดล้อม
โครงการศูนย์การแพทย์กาญจนาภิเษก (ก่อสร้างอาคารหอพักเจ้าหน้าที่) (ระยะดำเนินการ)
ช่วงเดือนมกราคม-มิถุนายน พ.ศ. 2567

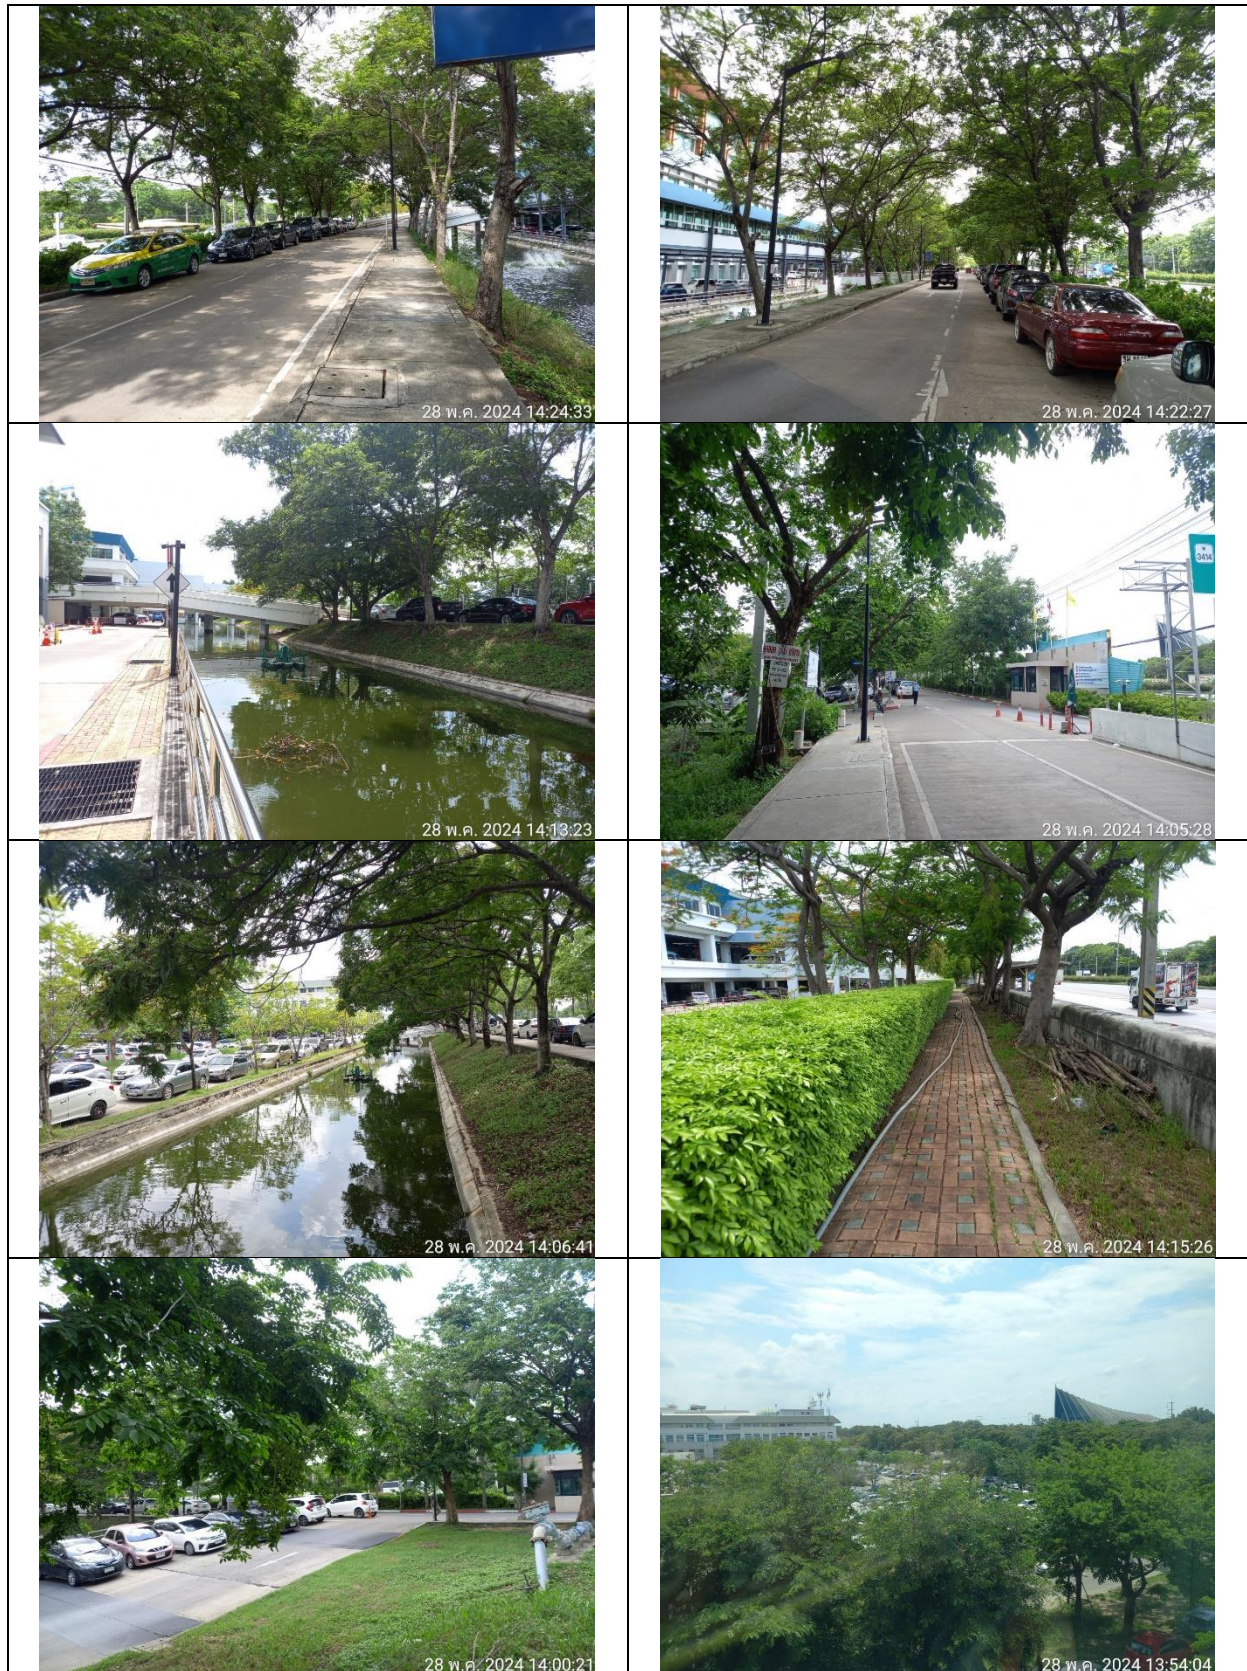
4) จัดให้มีพื้นที่สีเขียวภายในโครงการ โดยชนิดพันธุ์ไม้ยืนต้นที่ปลูก สามารถดูดซับคาร์บอนมอนอกไซด์ที่เกิดจากโครงการได้ทั้งหมด เช่น ต้นนนทรี ต้นหางนกยูงฝรั่ง ต้นประดู่เหลือง ต้นราชพฤกษ์ ต้นชัยพฤกษ์ ต้นทองเหลือง ต้นชงโค ต้นแคนา ต้นปื๊ด ต้นกันเกรา ต้นตีนเป็ดน้ำ ต้นอินทนิลน้ำ ต้นกระทิง ต้นน้ำเต้าต้น และต้นลีลาวดี เป็นต้น	✓ จากการสำรวจพื้นที่โครงการ เมื่อวันที่ 28 พฤษภาคม 2567 พบว่า บริเวณโครงการมีพื้นที่สีเขียวประกอบด้วย ไม้ยืนต้นหลากหลายชนิด เช่น ต้นนนทรี ต้นหางนกยูงฝรั่ง ต้นประดู่เหลือง ต้นราชพฤกษ์ ต้นอินทนิลน้ำ และต้นลีลาวดี เป็นต้น	ไม่มี	รูปที่ 2-1 พื้นที่สีเขียวภายในโครงการ

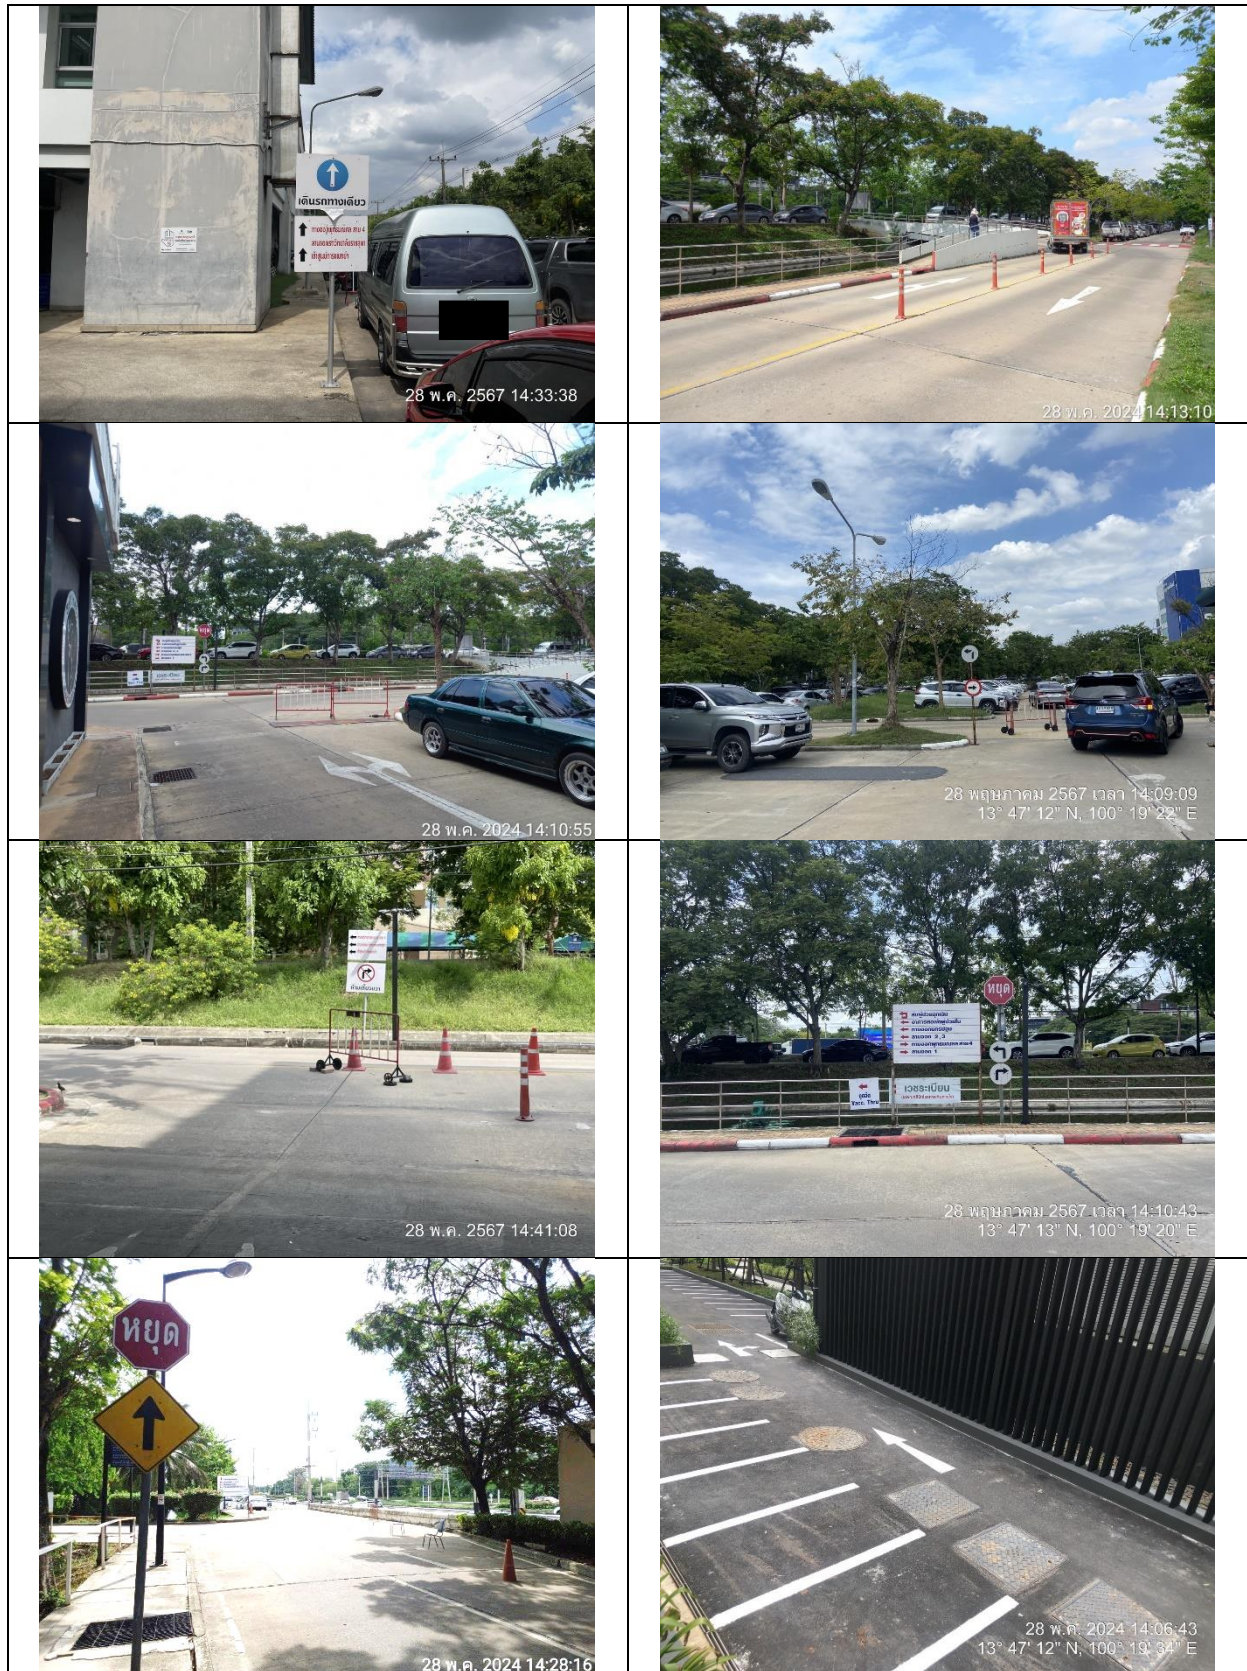
1.2 คุณภาพอากาศ	<u>(1) มาตรการร่วมของส่วนบริการทางการแพทย์และส่วนที่พักอาศัย</u> 1) ควบคุมความเร็วของรถภายในโครงการ เช่น ติดป้ายควบคุมการใช้ยานพาหนะในพื้นที่โครงการ ควบคุมความเร็วไม่เกิน 30 กม./ชั่วโมง เพื่อไม่ให้เกิดการฟุ้งกระจายของฝุ่นบนผิวถนน	✓	จากการสำรวจพื้นที่โครงการ เมื่อวันที่ 28 พฤษภาคม 2567 พบว่า โครงการมีการควบคุมความเร็วของรถ โดยมีการติดป้ายจำกัดเร็วไม่เกิน 30 กม./ชั่วโมง และจัดให้มีเนินชะลอความเร็วตลอดเส้นทางจราจรภายในโครงการ	ไม่มี	รูปที่ 2-2 ป้ายสัญญาณจราจรและสภาพถนนภายในพื้นที่โครงการ

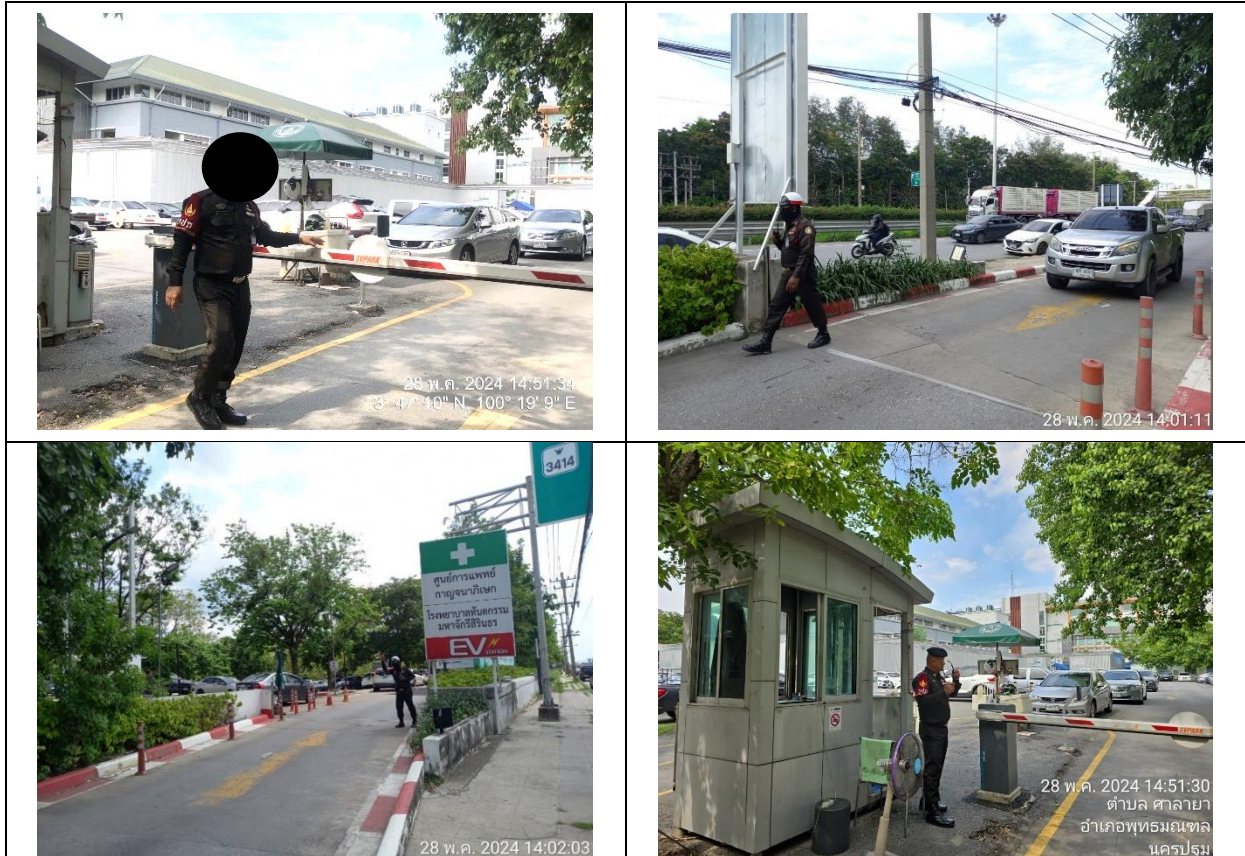
2) ดูแลกำกับและติดป้ายให้มีการดับเครื่องยนต์พาหนะต่างๆ ในขณะที่เข้าจอดเป็นที่เรียบร้อย	✓ จากการสำรวจพื้นที่โครงการ เมื่อวันที่ 28 พฤษภาคม 2567 พบว่า ไม่มีรถยนต์ที่จอดโดยติดเครื่องยนต์ทิ้งไว้ขณะที่ไม่ได้ใช้งาน อีกทั้งจัดให้มี รปภ. คอยตรวจสอบรถยนต์ที่เข้ามาจอดในโครงการ	ไม่มี	รูปที่ 2-3 เจ้าหน้าที่รักษาความปลอดภัยและดูแลการจราจร

3) ให้เจ้าหน้าที่ดูแลการจราจรภายในโครงการให้เป็นไปโดยสะดวกและเป็นการระบายรถไม่ให้หยุดค้ำงสะสมในเส้นทางจราจรภายในโครงการ	✓ จากการสำรวจพื้นที่โครงการ เมื่อวันที่ 28 พฤษภาคม 2567 พบว่า โครงการจัดให้มีเจ้าหน้าที่ รปภ. คอยดูแลความเรียบร้อยของการจราจรตามจุดต่าง ๆ ภายในโครงการ โดยเฉพาะบริเวณทางเข้า-ออกและลานจอดรถ เพื่อให้เกิดความสะดวกและไม่มีการค้ำงสะสมภายในโครงการ	ไม่มี	รูปที่ 2-3 เจ้าหน้าที่รักษาความปลอดภัยและดูแลการจราจร

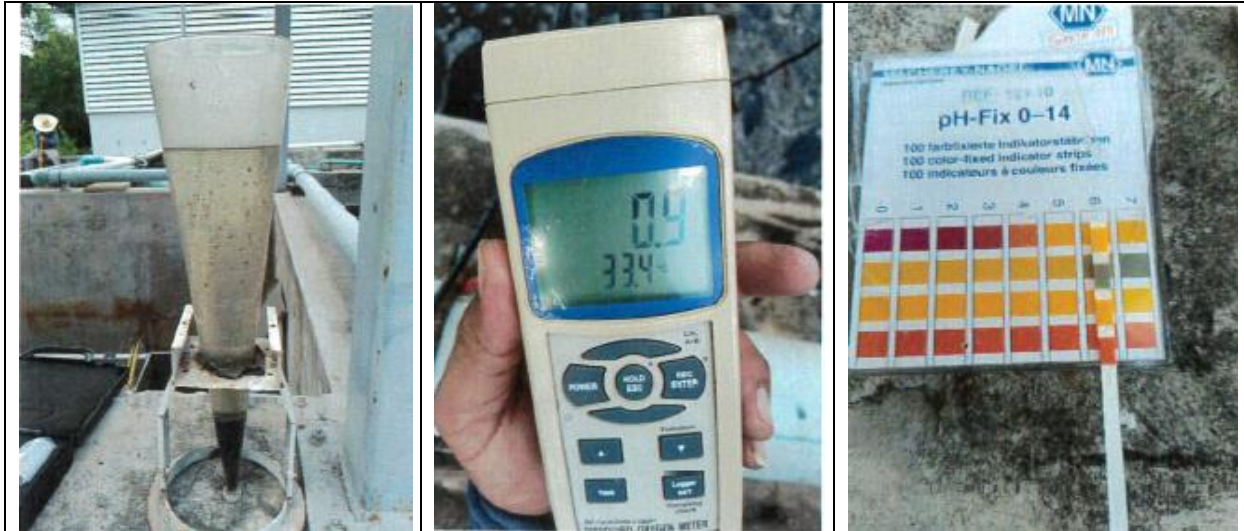
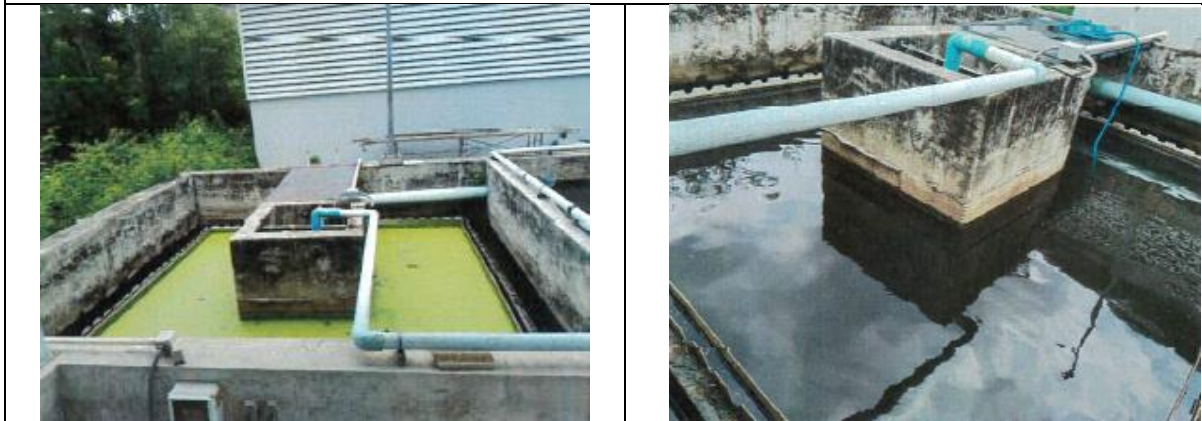
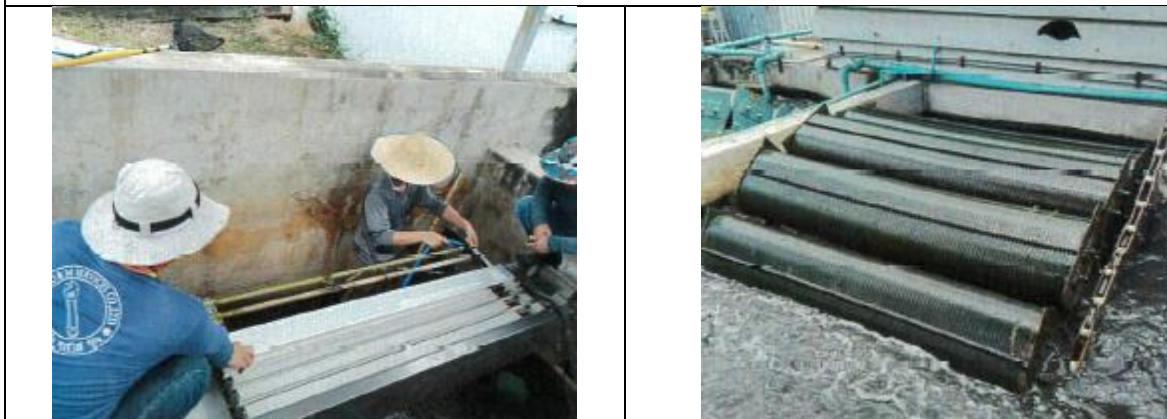
รูปที่ 2-4 สภาพปัจจุบันของระบบบำบัดน้ำเสียและการตรวจสอบดูแลระบบบำบัดน้ำเสียของโครงการ (ต่อ)

1.3 คุณภาพน้ำผิวดิน	(1) มาตรการร่วมของส่วนบริการทางการแพทย์และส่วนที่พักออาศัย 1) กำกับดูแลประสิทธิภาพระบบบำบัดน้ำเสียให้สามารถทำงานได้อย่างมีประสิทธิภาพและมีคุณภาพน้ำที่ออกจากระบบบำบัดเป็นไปตามคุณภาพน้ำที่จากอาคารประเภท ก.	✓ จากการสำรวจพื้นที่โครงการ เมื่อวันที่ 28 พฤษภาคม 2567 พบว่า โครงการมีระบบบำบัดน้ำเสีย จำนวน 2 ชุด และจากการสัมภาษณ์เจ้าหน้าที่ รวมทั้งการทวนสอบเอกสารของโครงการ พบว่า จัดให้มีเจ้าหน้าที่ของโครงการ	ไม่มี	รูปที่ 2-4 สภาพปัจจุบันของระบบบำบัด น้ำเสียและการตรวจสอบดูแลระบบ

การตรวจสอบประสิทธิภาพของระบบบำบัดน้ำเสีย

การล้างทำความสะอาดรางเวียน

การทำความสะอาดรางยูวี

การล้างทำความสะอาดลูกกลิ้งเติมอากาศ

การดูแลและซ่อมบำรุงระบบบำบัดน้ำเสียของโครงการ

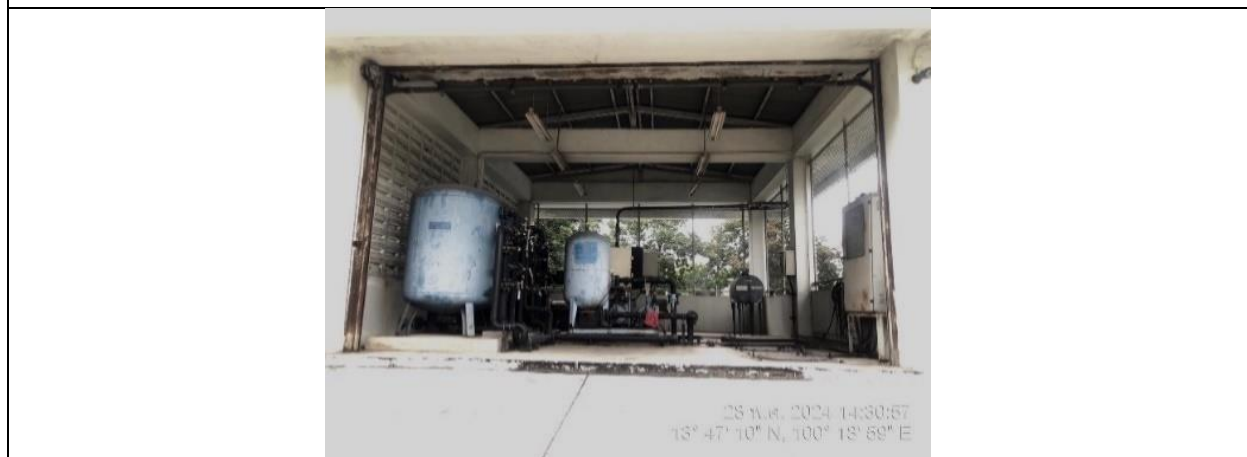
3) ดูแลตรวจสอบแหล่งน้ำภายในโครงการให้มีคุณภาพดีไม่ก่อให้เกิดการเน่าเสีย โดยมีค่า DO ไม่น้อยกว่า 2 มก./ล.	✓ จากการสำรวจพื้นที่โครงการ เมื่อวันที่ 28 พฤษภาคม 2567 พบว่า บ่อหน่วงน้ำและคลองระบายน้ำโดยรอบพื้นที่มีการติดตั้งเครื่องเติมอากาศผิวน้ำไว้ตลอดแนวคลองฝั่งด้านหน้าโครงการ โดยจากผลตรวจวัดคุณภาพน้ำในบ่อหน่วงน้ำในเดือนมิถุนายน 2567 พบว่ามีค่า DO เท่ากับ 6.16 มก./ล. ซึ่งมากกว่า 2 มก./ล.	ไม่มี	รูปที่ 2-5 ระบบระบายน้ำของโครงการ

คลองระบายน้ำและบ่อหน่วงน้ำของโครงการ

โรงสูบน้ำ

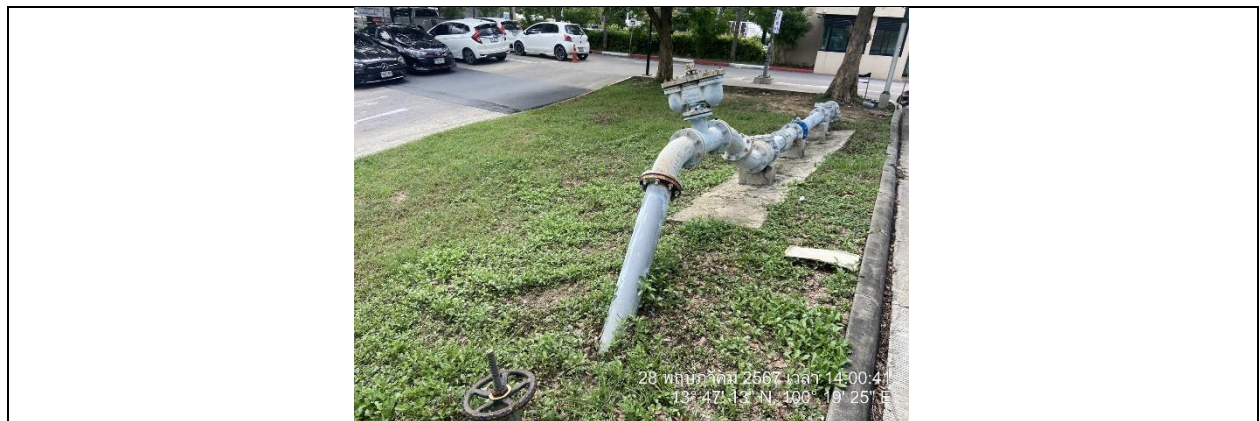
3) ติดมิเตอร์ ณ ส่วนที่มีการใช้น้ำเพื่อตรวจสอบปริมาณการใช้น้ำได้โดยชัดเจน	✓ จากการสำรวจพื้นที่โครงการ เมื่อวันที่ 28 พฤษภาคม 2567 พบว่า โครงการมีการติดตั้งมิเตอร์น้ำ จำนวน 2 จุด แยกส่วนบริการทางการแพทย์ และส่วนพื้นที่พักอาศัย	ไม่มี	รูปที่ 2-8 การติดตั้งมิเตอร์น้ำประปาของโครงการ

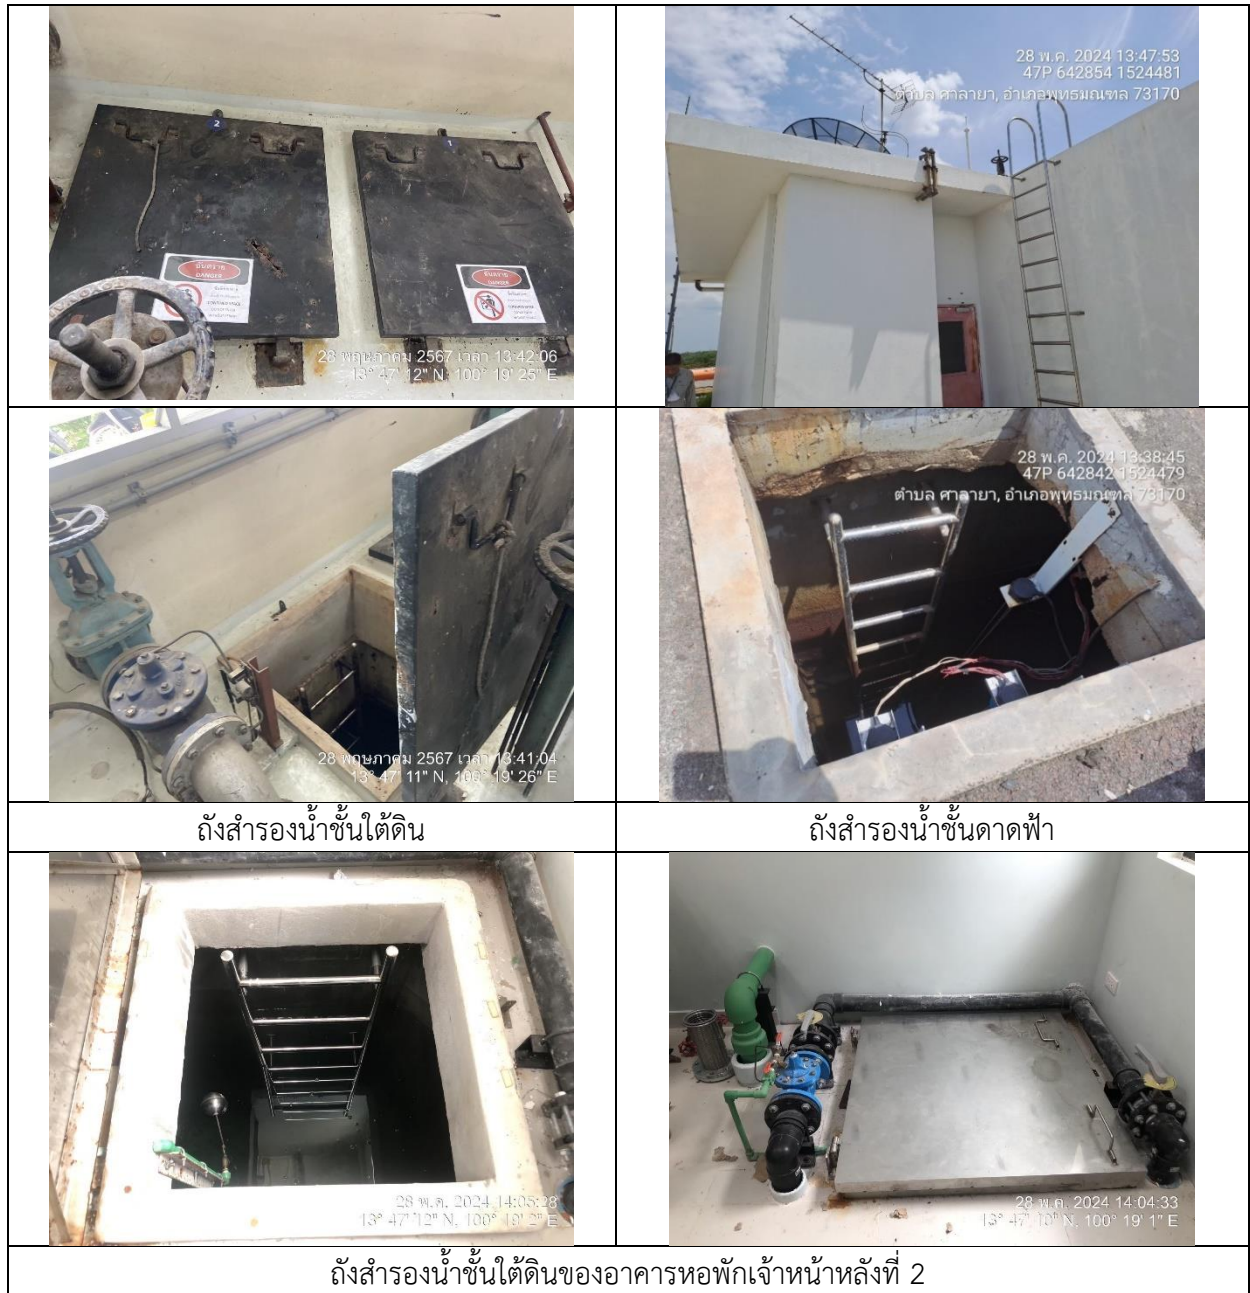
รูปที่ 2-9 สภาพถึงสำรวจน้ำประปาบริเวณชั้นใต้ดินและชั้นดาดฟ้าของโครงการ

7) จัดให้มีการสำรองน้ำประปาไว้ในถังเก็บน้ำใต้ดินและถังเก็บน้ำชั้นดาดฟ้าภายในโครงการ	✓ จากการสำรวจพื้นที่โครงการ เมื่อวันที่ 28 พฤษภาคม 2567 พบว่า โครงการมีถังเก็บน้ำใต้ดินและถังเก็บน้ำชั้นดาดฟ้าที่อาคารศูนย์การแพทย์และทันตกรรม เพื่อสำรองน้ำประปาไว้ในกิจกรรมต่าง ๆ ภายในโครงการ	ไม่มี	รูปที่ 2-9 สภาพถังสำรองน้ำประปาบริเวณชั้นใต้ดินและชั้นดาดฟ้าของโครงการ

9) หมั่นตรวจสอบสภาพภายในของถังสำรองน้ำทุกครั้งภายหลังการล้างทำความสะอาด กรณีพบว่าจุดใดภายในถังมีลักษณะที่อาจเป็นเหตุให้เกิดจากการปนเปื้อนลงในน้ำต้องเร่งดำเนินการแก้ไขทันที	✓ จากการสัมภาษณ์เจ้าหน้าที่และการทวนสอบรูปถ่ายที่ได้รับจากโครงการ พบว่า โครงการมีการตรวจสอบสภาพภายในของถังสำรองน้ำเป็นประจำ	ไม่มี	รูปที่ 2-9 สภาพถังสำรองน้ำประปาบริเวณชั้นใต้ดินและชั้นดาดฟ้าของโครงการ

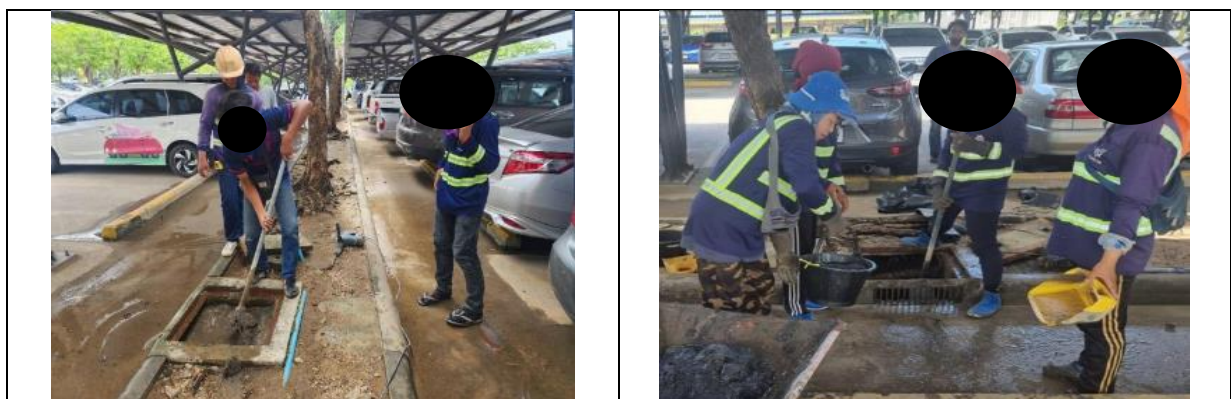
รูปที่ 2-10 การดูแลทำความสะอาด ขุดลอกท่อและวางระบายน้ำภายในพื้นที่โครงการ

4) ตรวจสอบดูแลท่อระบายน้ำ และทำการขุดลอกท่อระบายน้ำให้สามารถระบายน้ำได้อย่างมีประสิทธิภาพตลอดเวลา	✓	จากการทวนสอบรูปถ่ายที่ได้รับจากโครงการ พบว่าโครงการมีการตรวจสอบสภาพของท่อระบายน้ำภายในโครงการเป็นประจำ เดือนละ 1 ครั้ง	ไม่มี	รูปที่ 2-10 การดูแลทำความสะอาดขุดลอกท่อและรางระบายน้ำภายในพื้นที่โครงการ ภาคผนวก 2.1 สัญญาการจ้างเหมาดูแลงานสวนและภูมิทัศน์

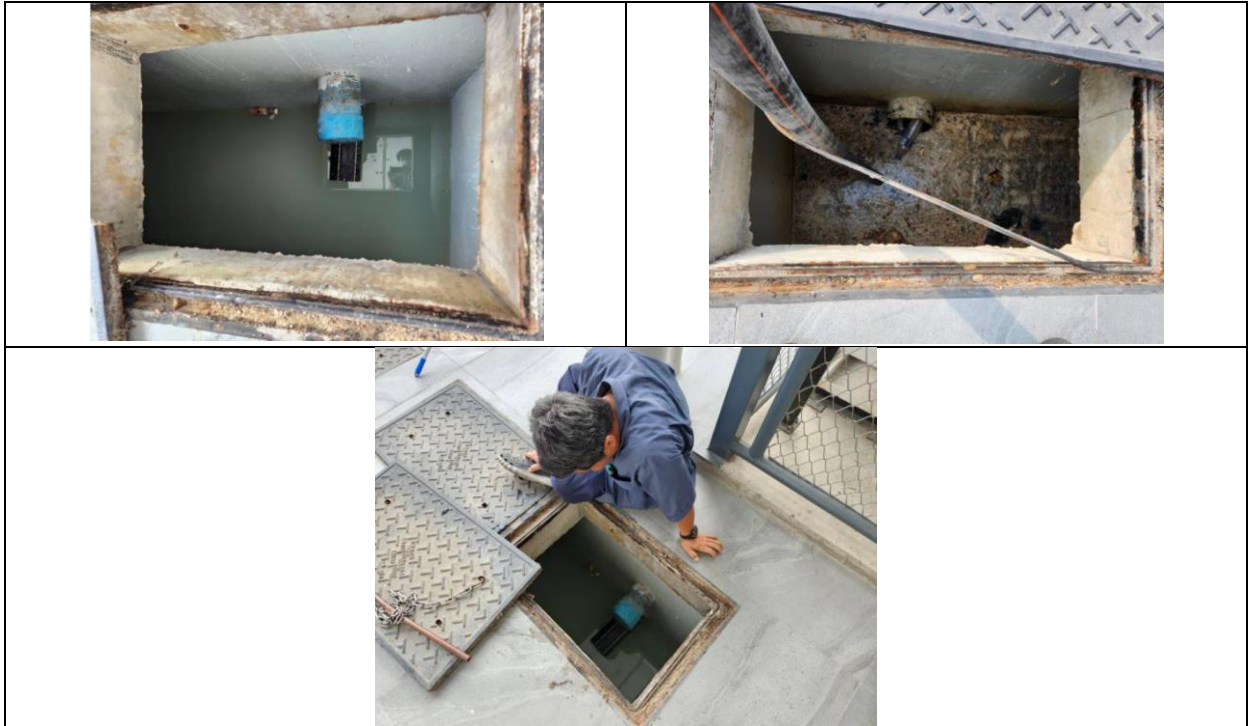
11) การกำจัดไขมัน ให้ตัวกรวบรวมใส่ถุง ปิดปากถุงให้สนิทและกำจัด โดยเทศบาลตำบลศาลายา	✓ จากการทวนสอบเอกสารและรูปถ่ายที่ได้รับจากโครงการ พบว่า โครงการได้ว่าจ้างบริษัทเอกชนเข้ากำจัดกากไขมัน เป็นประจำทุก 6 เดือน	ไม่มี	รูปที่ 2-11 การตรวจสอบบ่อดักไขมัน

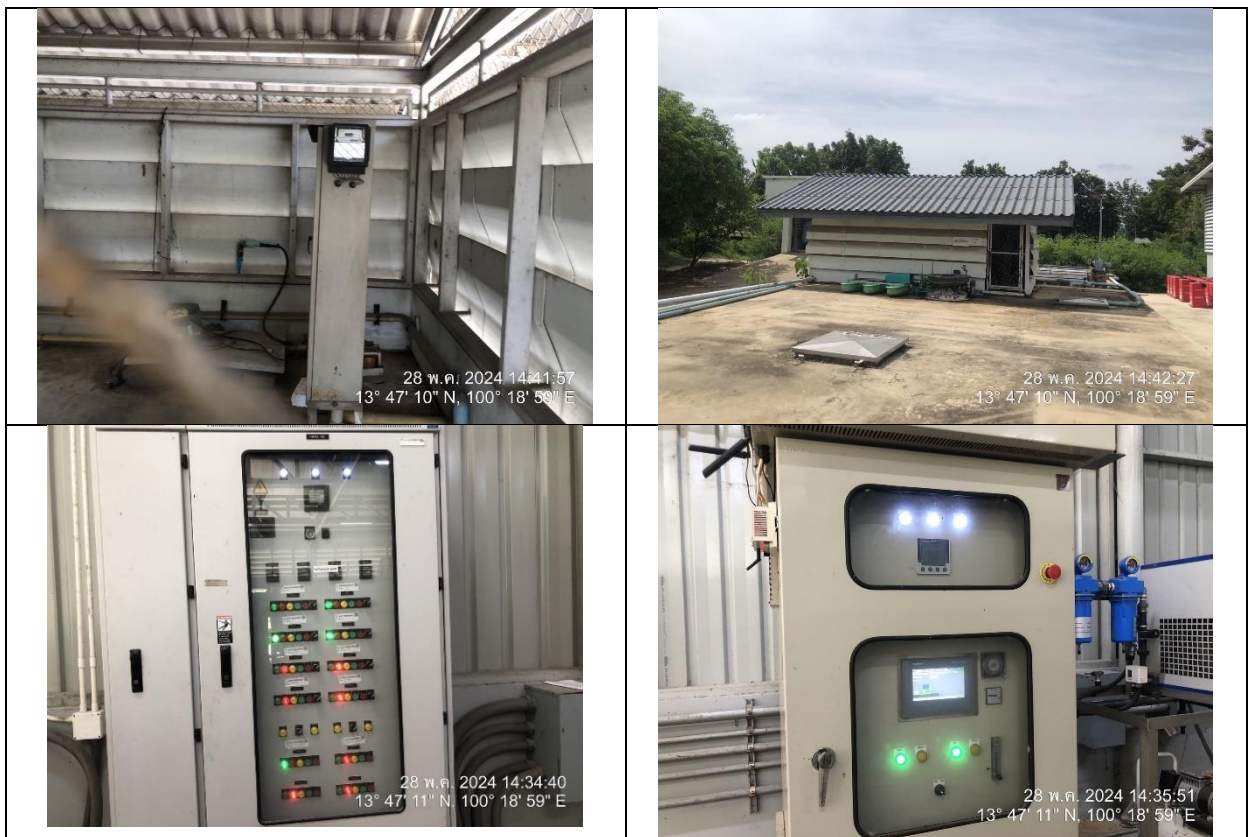
รูปที่ 2-12 การติดตั้งมิเตอร์ไฟฟ้าของระบบบำบัดน้ำเสียและการควบคุมการทำงานของระบบบำบัดน้ำเสีย

9) ติดตั้งมาตรวัดไฟฟ้าเฉพาะส่วนบำบัดน้ำเสีย	✓ จากการสำรวจพื้นที่โครงการ เมื่อวันที่ 28 พฤษภาคม 2567 พบว่า โครงการมีการติดตั้งมาตรวัดไฟฟ้าของระบบบำบัดน้ำเสียชุดที่ 1 และชุดที่ 2 อย่างครบถ้วน		รูปที่ 2-12 การติดตั้งมิเตอร์ไฟฟ้าของ ระบบบำบัดน้ำเสียและการ ควบคุมการทำงานของ ระบบบำบัดน้ำเสีย

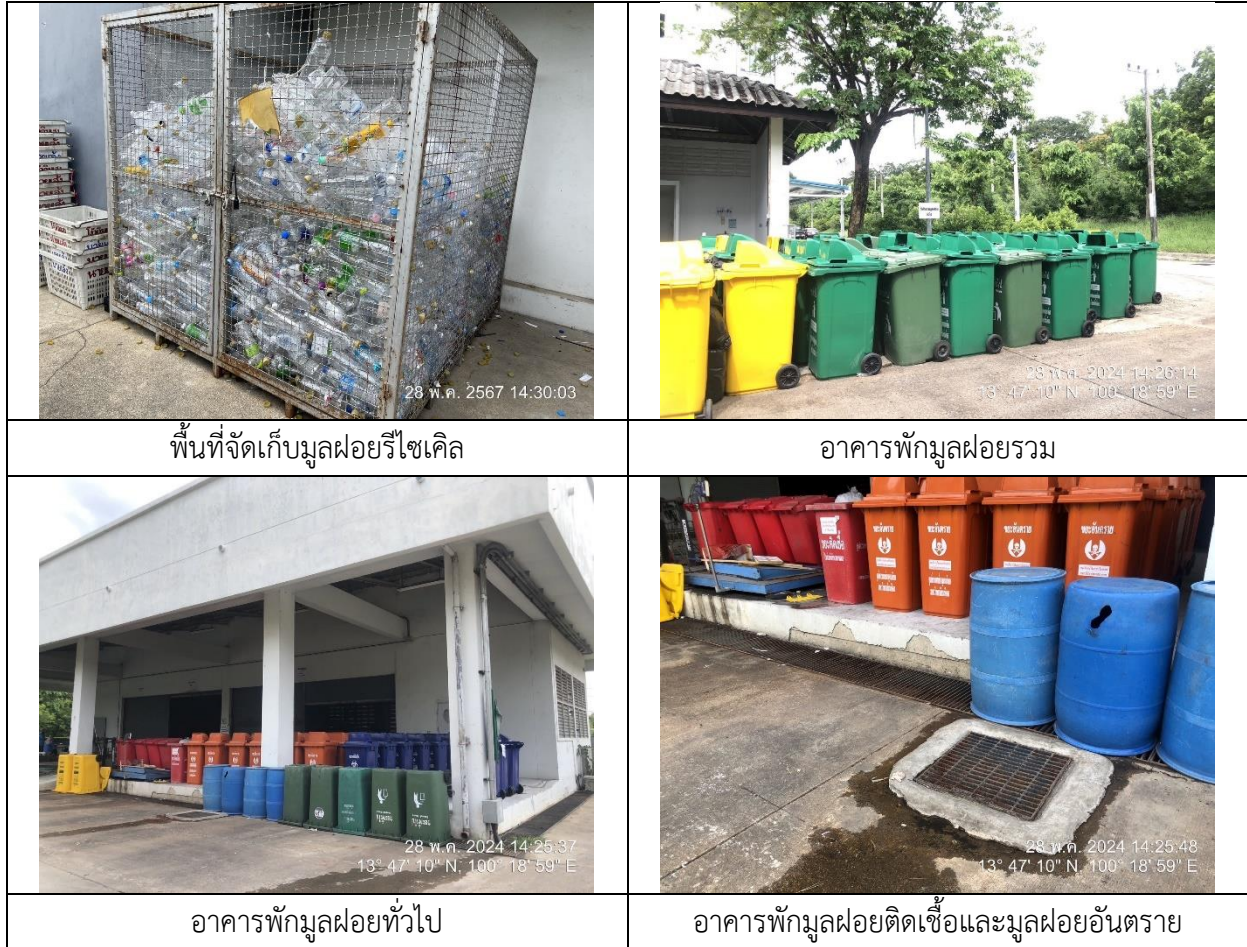
รูปที่ 2-13 การจัดการมูลฝอยของโครงการ

<p>การจัดวางมูลฝอยแยกประเภทภายในอาคาร</p>	<p>การจัดวางมูลฝอยแยกประเภทภายนอกอาคาร</p>

<p>การจัดวางมูลฝอยแยกประเภทภายในอาคาร</p>	<p>การนำมูลฝอยไปยังจุดพักชั่วคราวก่อนรวบรวม ไปยังอาคารพักมูลฝอยรวม</p>

<p>การเก็บขนมูลฝอยของโครงการ</p>

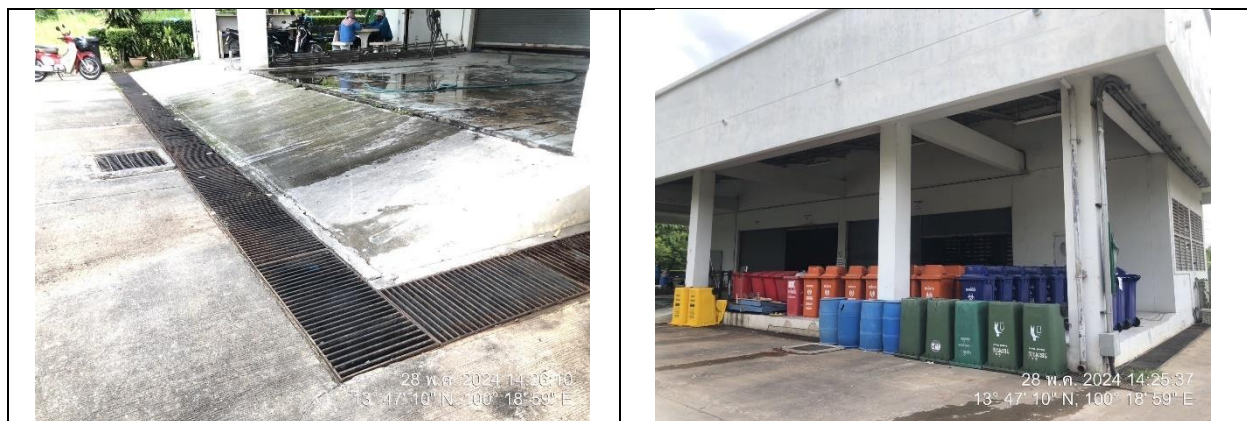
รูปที่ 2-14 รางระบายน้ำบริเวณห้องพักมูลฝอย

4) ดูแลมิให้มีการระบายน้ำเสียจากแหล่งต่าง ๆ ของโครงการ อาทิ บริเวณเก็บรวบรวมขยะมูลฝอย ลงสู่ทางระบายน้ำฝน	✓	จากการสำรวจพื้นที่โครงการ เมื่อวันที่ 28 พฤษภาคม 2567 พบว่า โครงการมีแนวท่อรวบรวมน้ำเสียจากแหล่งต่าง ๆ เข้าสู่บ่อรวบรวมน้ำเสีย ก่อนสูบน้ำเข้าระบบบำบัดน้ำเสียโดยไม่ไหลเข้าสู่ระบบระบายน้ำฝน	ไม่มี	รูปที่ 2-5 วางระบายน้ำบริเวณ ห้องพักมูลฝอย ภาคผนวก 2.8 บันทึกการตรวจสอบระบบ ระบายน้ำ

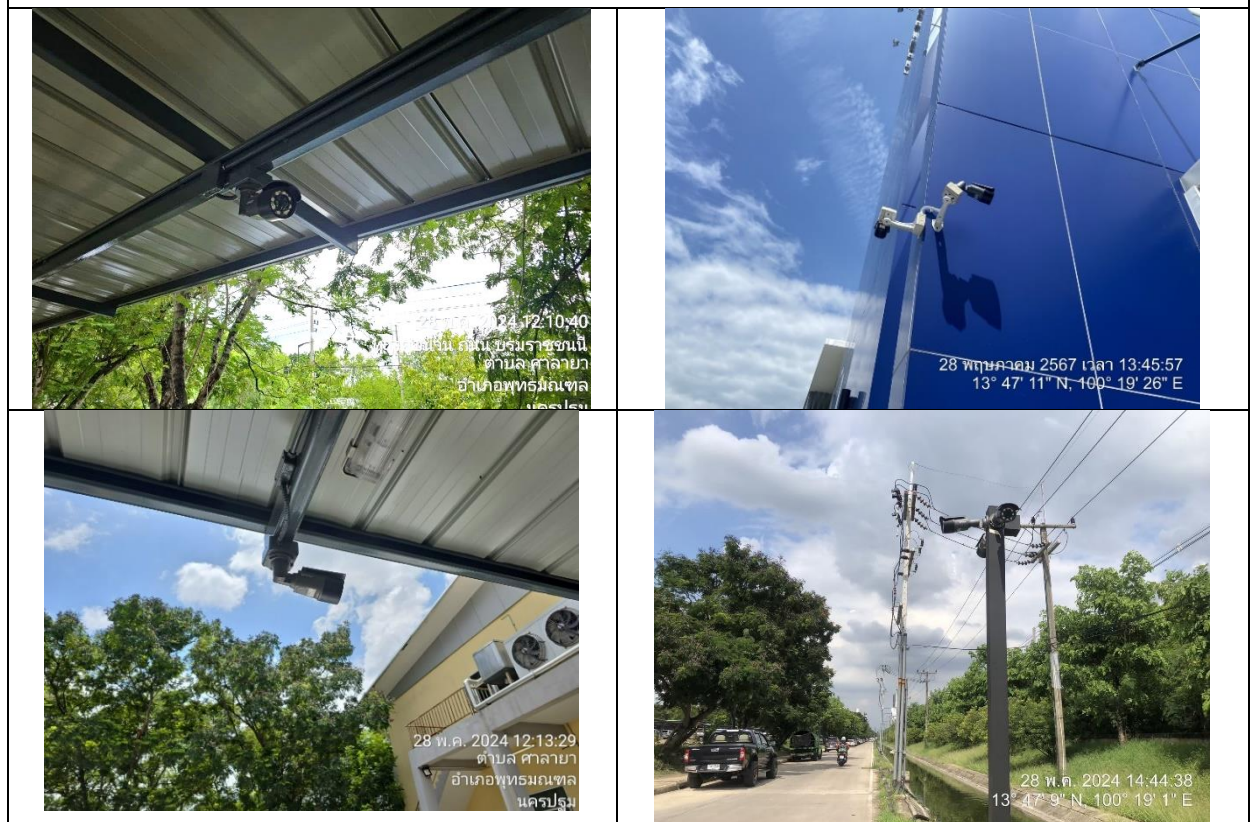
รูปที่ 2-24 การติดตั้งกล้องวงจรปิดภายในพื้นที่โครงการ

กล้องวงจรปิดภายในอาคาร

กล้องวงจรปิดภายนอกอาคาร

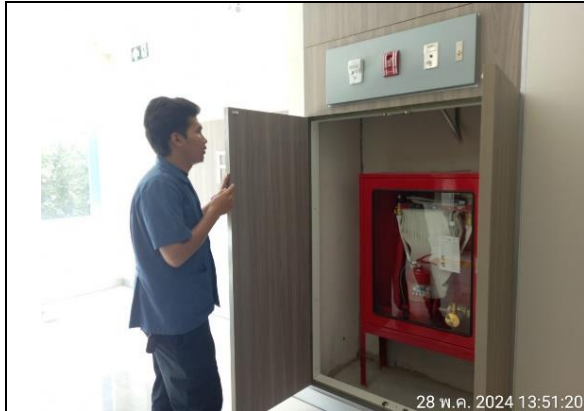
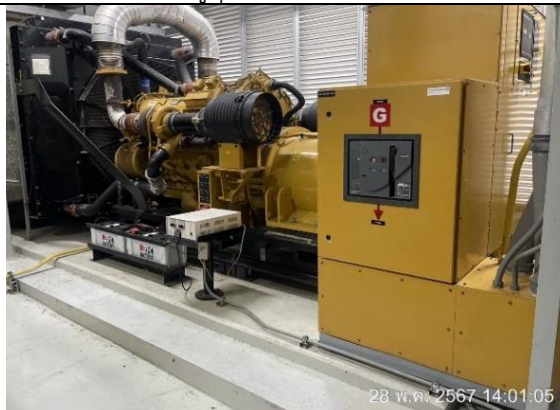
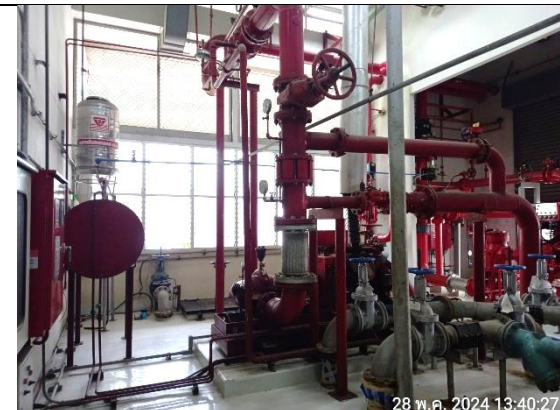
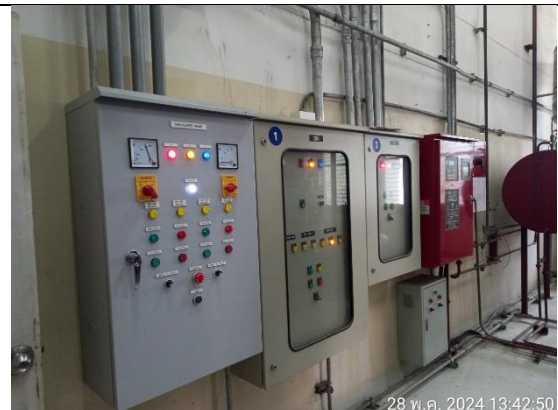
รูปที่ 2-25 ระบบป้องกันและระงับอัคคีภัยและจุดรวมพลของส่วนบริการทางการแพทย์

ตู้อุปกรณ์ดับเพลิง

การตรวจเช็คถังดับเพลิง

ระบบไฟฟ้าสำรอง

ระบบดับเพลิง

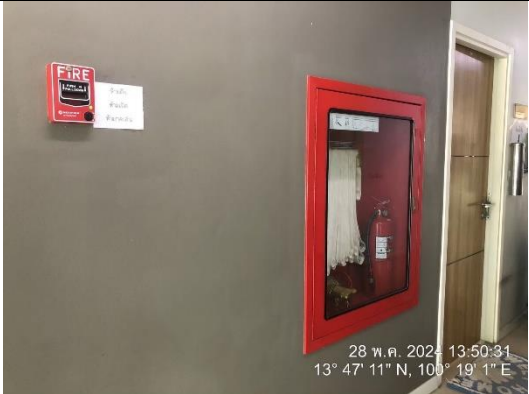
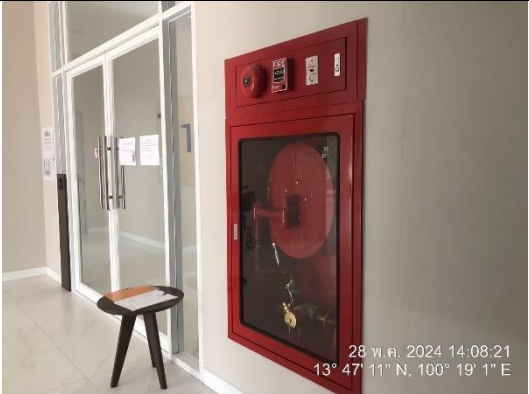
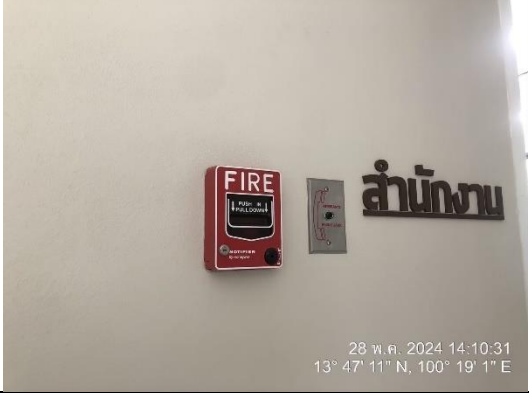
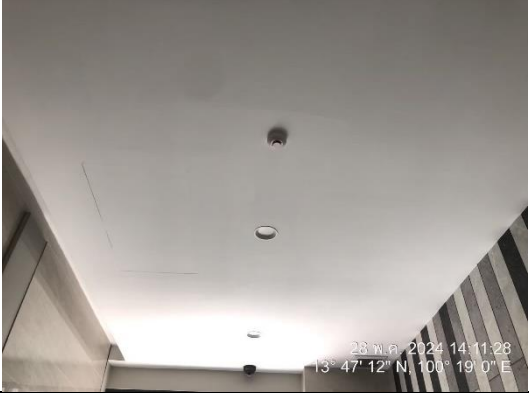
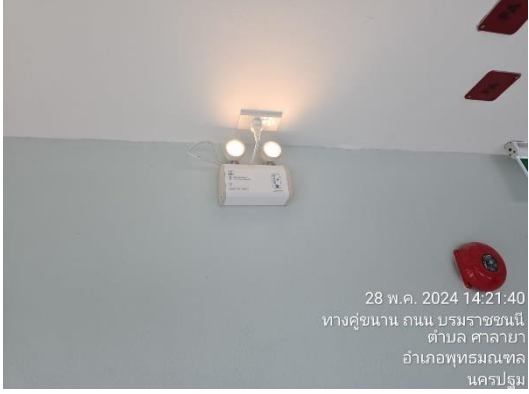
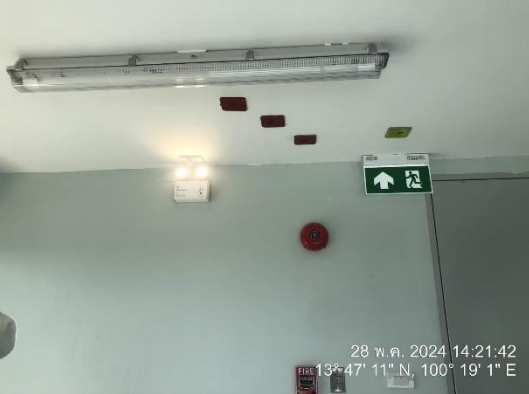
รูปที่ 2-26 ระบบป้องกันและระงับอัคคีภัยและจุดรวมพลของอาคารหอพักเจ้าหน้าที่

<p>28 พ.ค. 2024 14:08:21 13° 47' 11" N, 100° 19' 1" E</p>
ตู้อุปกรณ์ดับเพลิง

<p>28 พ.ค. 2024 14:11:28 13° 47' 12" N, 100° 19' 0" E</p>
อุปกรณ์แจ้งเตือนอัคคีภัย

<p>28 พ.ค. 2024 14:21:42 13° 47' 11" N, 100° 19' 1" E</p>
ไฟส่องสว่างฉุกเฉิน

<p>28 พ.ค. 2024 13:51:56 ทางคูขนาน ถนน บรมราชชนนี ตำบล ศาลายา อำเภอพุทธมณฑล นครปฐม</p>
หัวรับน้ำดับเพลิง	ตู้ควบคุมสัญญาณระบบแจ้งเหตุเพลิงไหม้

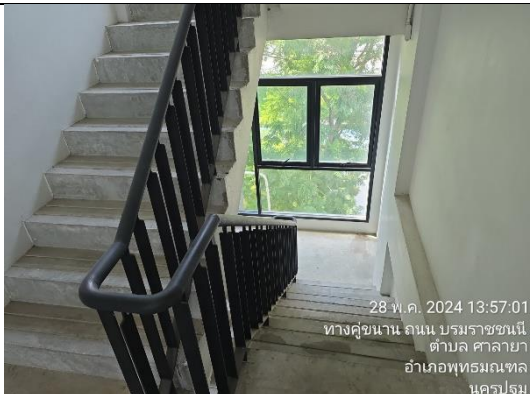
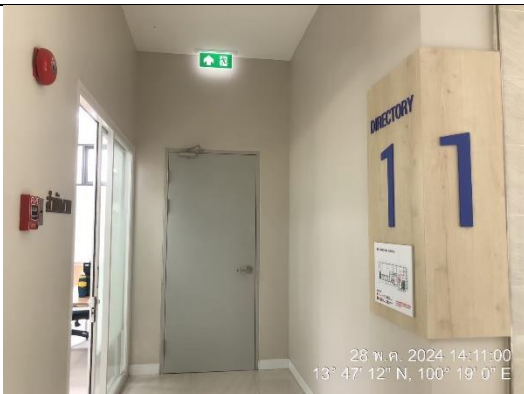
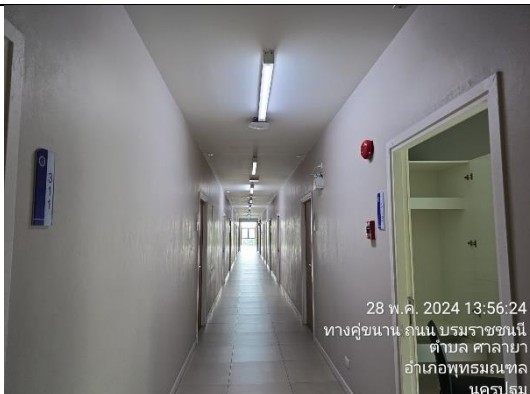
รูปที่ 2-26 ระบบป้องกันและระงับอัคคีภัยและจุดรวมพลของอาคารหอพักเจ้าหน้าที่

<p>28 พ.ค. 2024 13:57:01 ทางคูขนาน ถนน บรมราชชนนี ตำบล ศาลายา อำเภอพุทธมณฑล นครปฐม</p>
<p>ทางหนีไฟ</p>	<p>บันไดหนีไฟ</p>

<p>28 พ.ค. 2024 13:56:24 ทางคูขนาน ถนน บรมราชชนนี ตำบล ศาลายา อำเภอพุทธมณฑล นครปฐม</p>
<p>อุปกรณ์แจ้งเตือนอัคคีภัยภายในหอพัก</p>

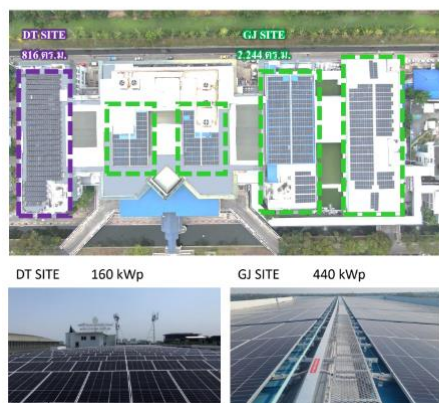
โครงการการใช้พลังงานทดแทนจากพลังงานแสงอาทิตย์ (Solar Cells) ภายในมหาวิทยาลัยมหิดล

การติดตั้งแผงโซลาร์เซลล์ กำลังการผลิตรวม 600 kWac. เป็นไปตามโครงการความร่วมมือกับมหาวิทยาลัยมหิดล โดยการติดตั้งแล้วเสร็จและเริ่มการใช้งาน เดือน พฤศจิกายน 2566 สามารถลดการใช้พลังงานไฟฟ้าภายในโครงการศูนย์การแพทย์กาญจนาภิเษก เหลือเดือนละ 6.77%
